# Asbestinventarisatattest

Nachtegaalstraat 20, 8490 Jabbeke

Attestnummer : 20260630-000193.000

Uitgegeven op : 30.06.2026

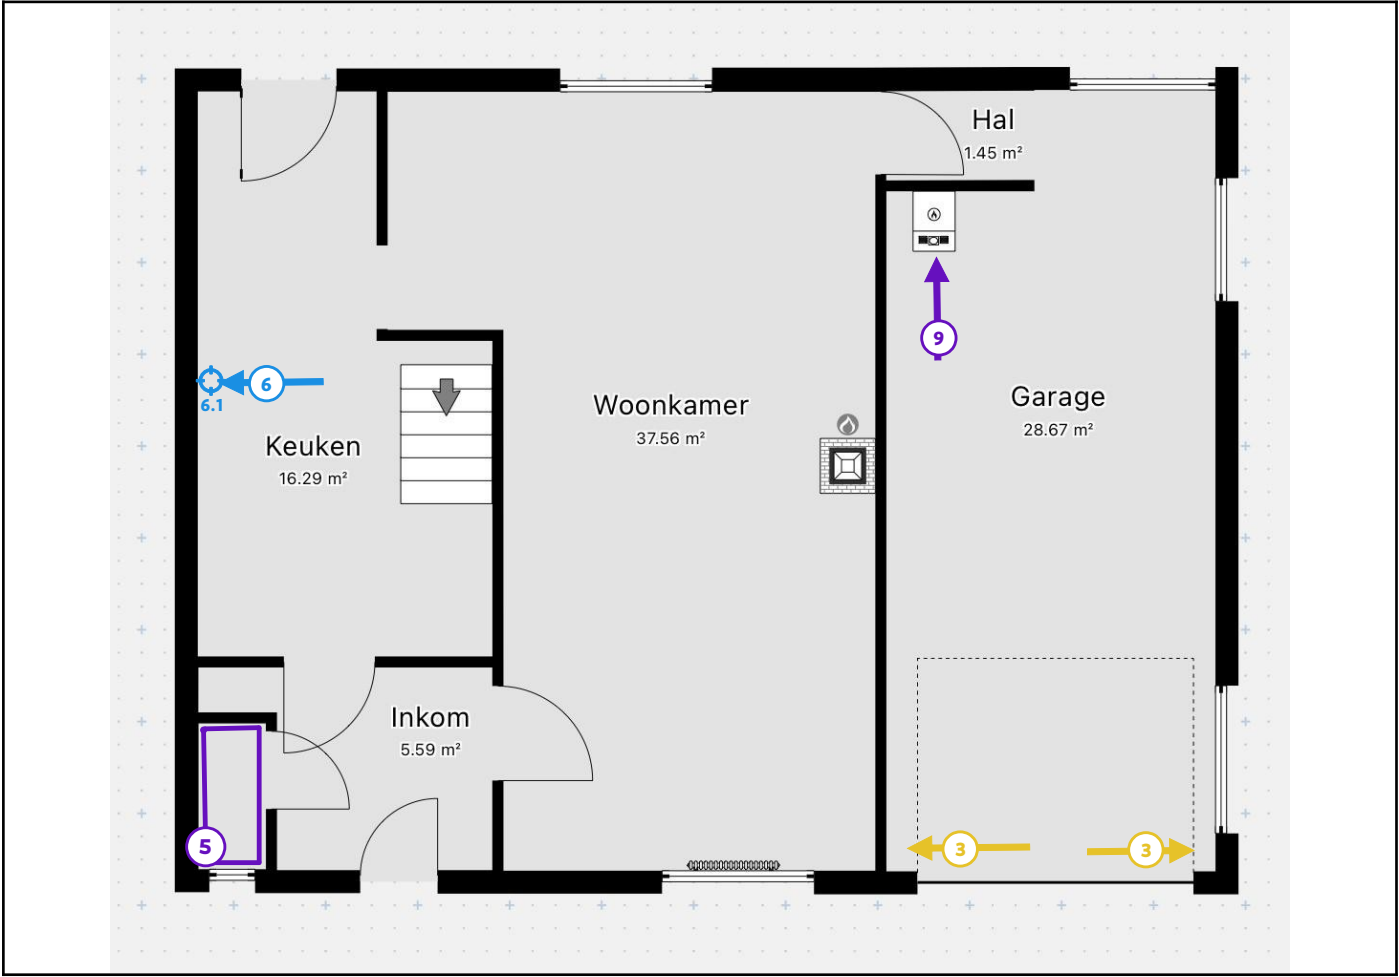
# Plan 1.2: NIV. 00

| Beschrijving | Type | Actie |
|---|---|---|
| 3. Elektrische behuizing type Bakeliet | Asbestmateriaal | Zorgvuldig beheren |

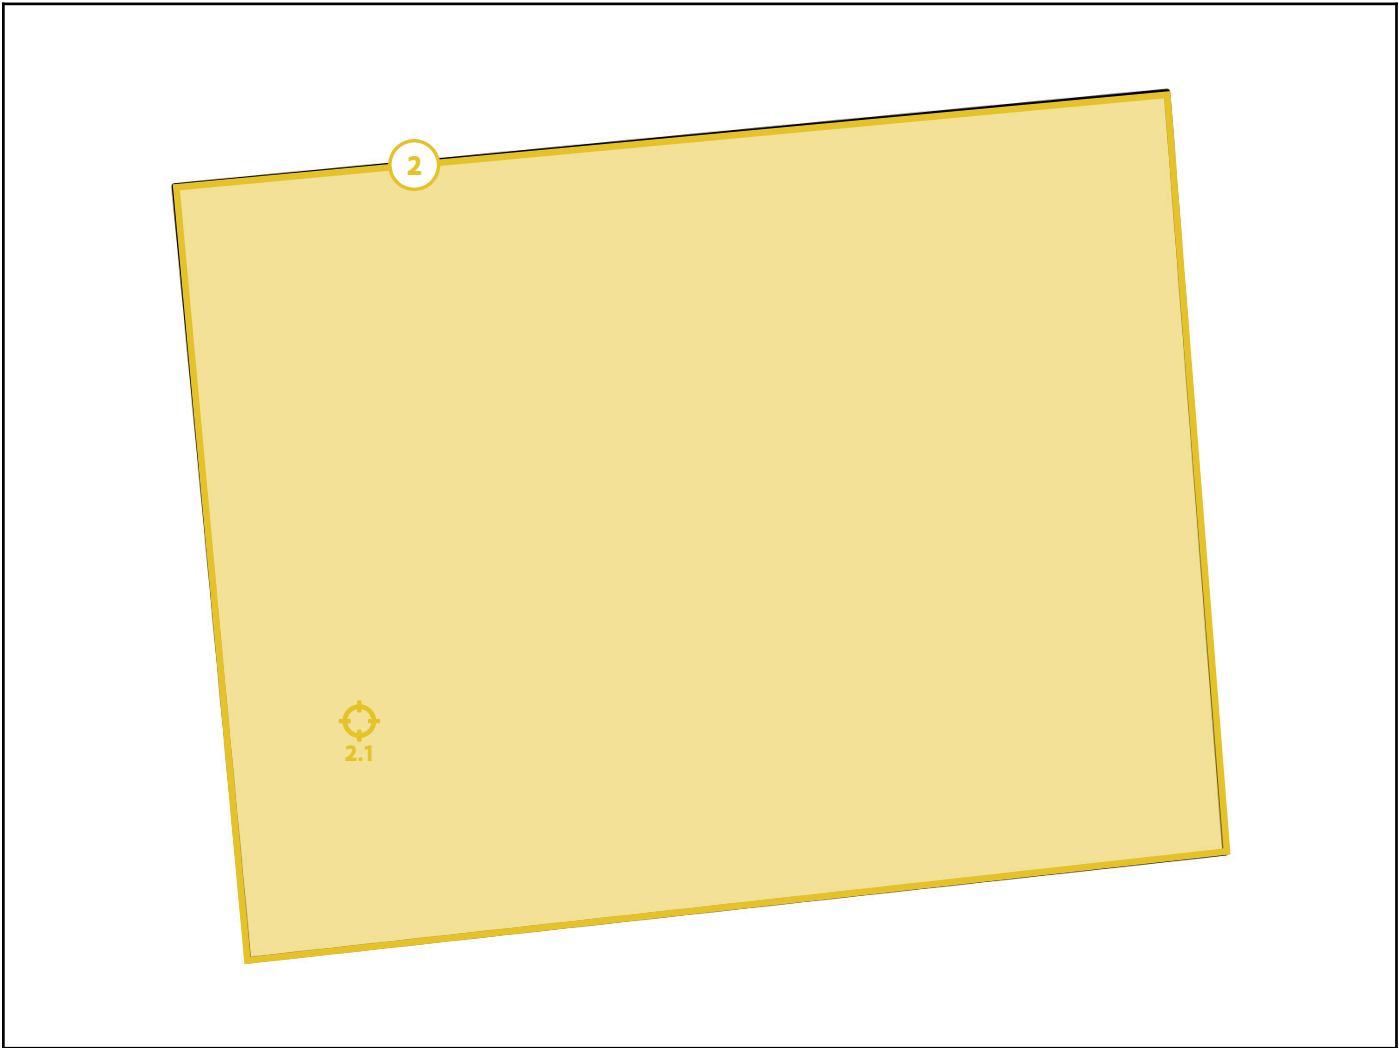
# Plan 1.9: Dak (binnenkant)

| Beschrijving | Type | Actie |
|---|---|---|
| 2. Onderdak woning type Menuiserite | Asbestmateriaal | Zorgvuldig beheren |

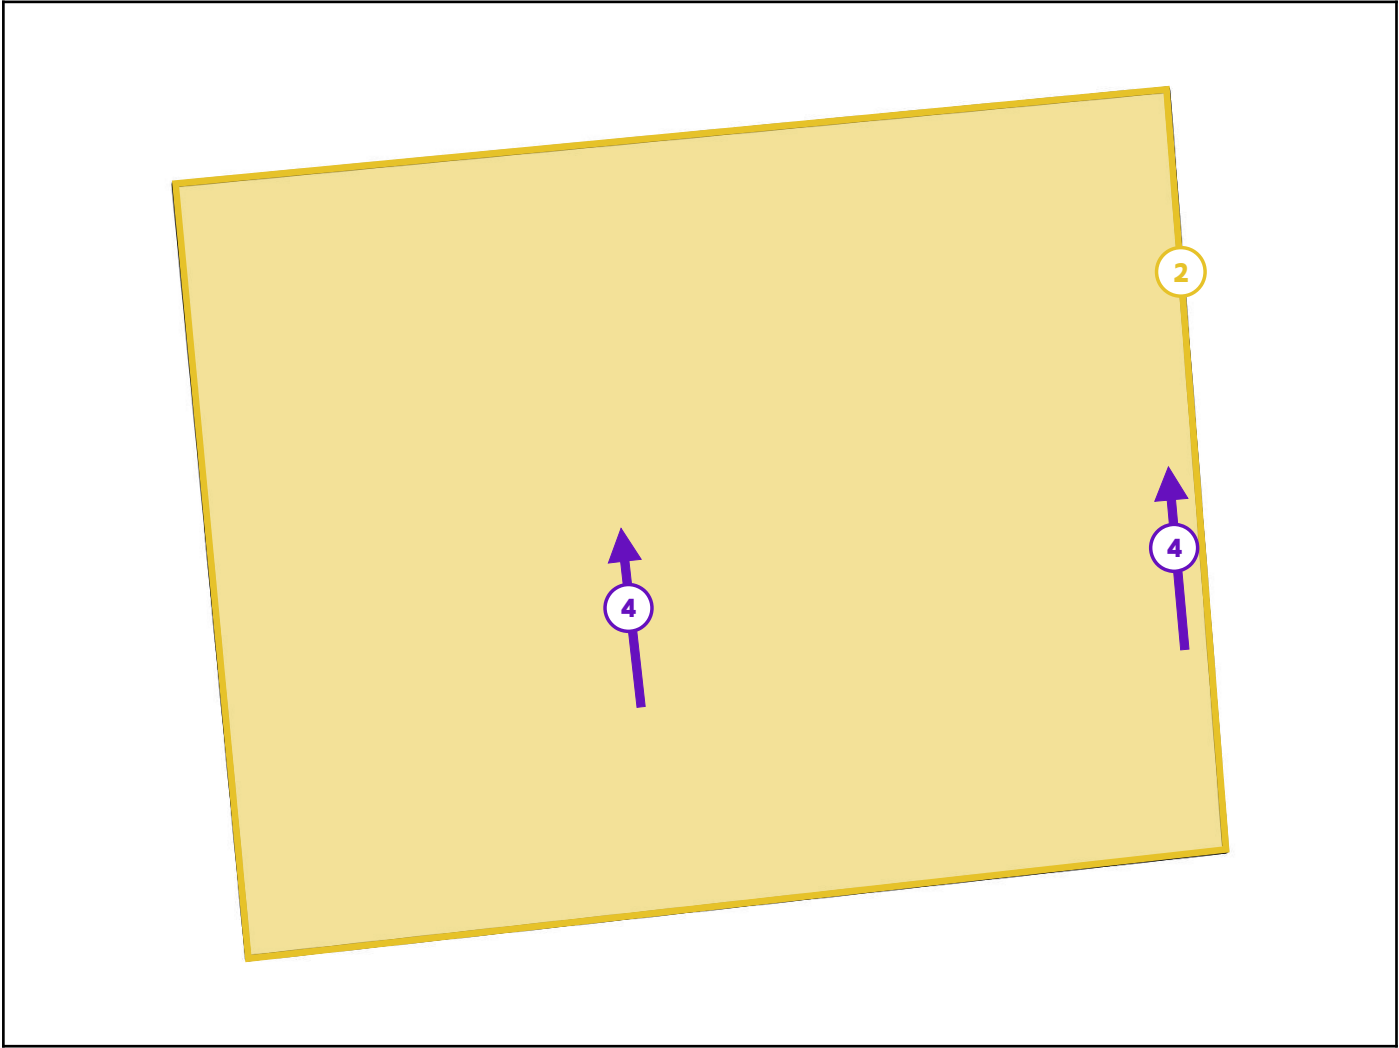
# Plan 1.10: Dak (buitenkant)

| Beschrijving | Type | Actie |
|---|---|---|
| 2. Onderdak woning type Menuiserite | Asbestmateriaal | Zorgvuldig beheren |
| 4. Schouw (beperking) | Beperking | - |

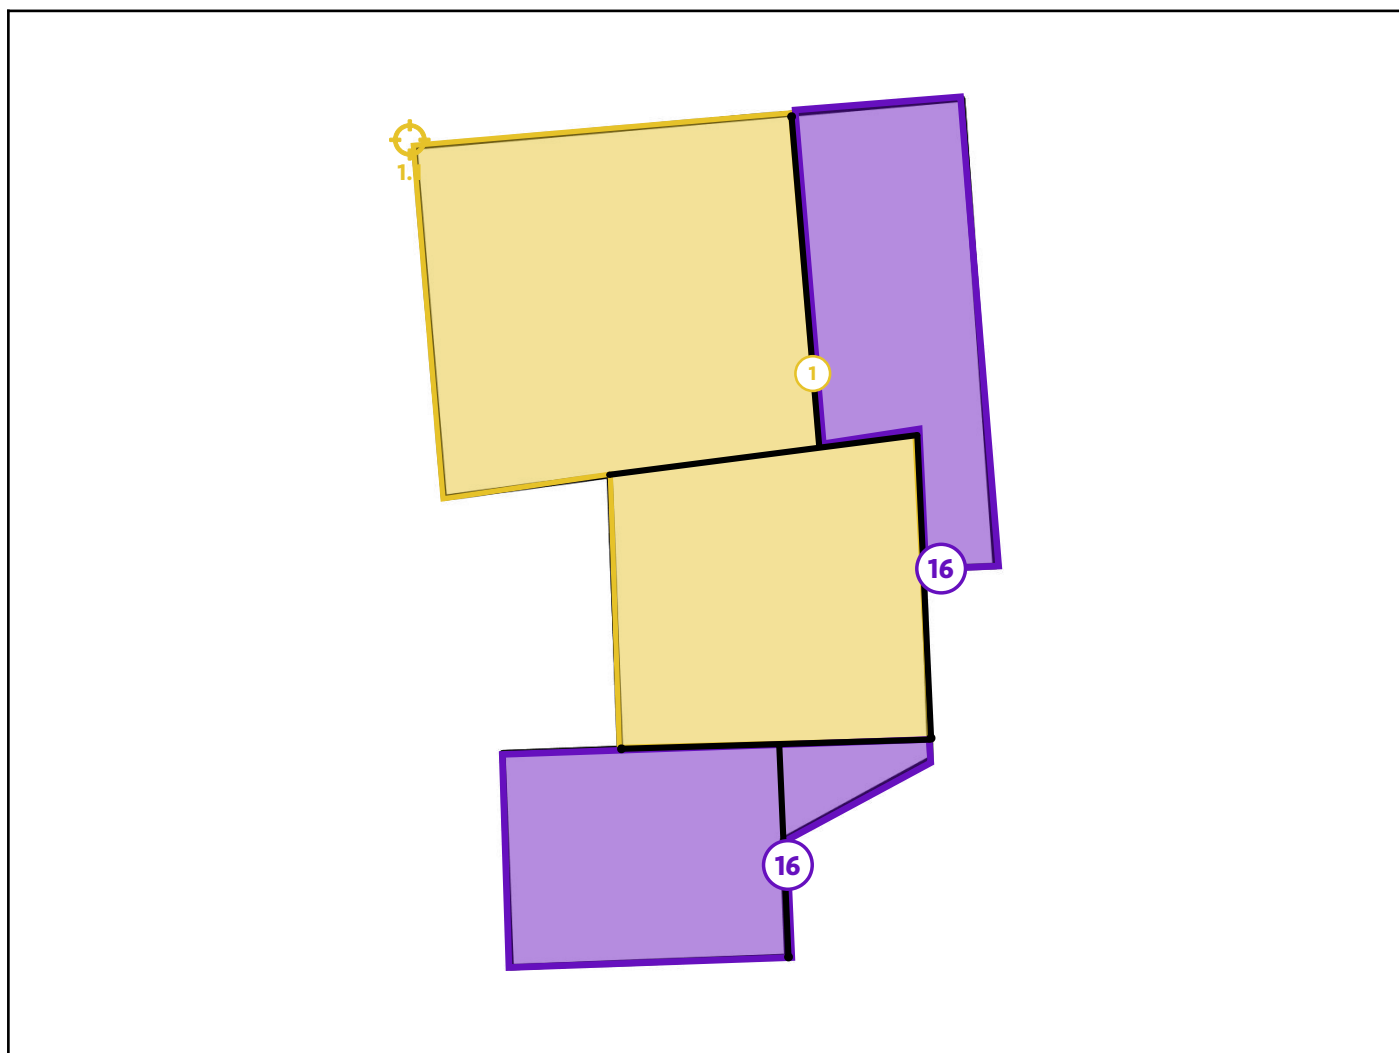
## Plan 2.2: Dak (binnenkant)

| Beschrijving | Type | Actie |
|---|---|---|
| 1. Onderdak tuinhuis type Menuiserite | Asbestmateriaal | Zorgvuldig beheren |

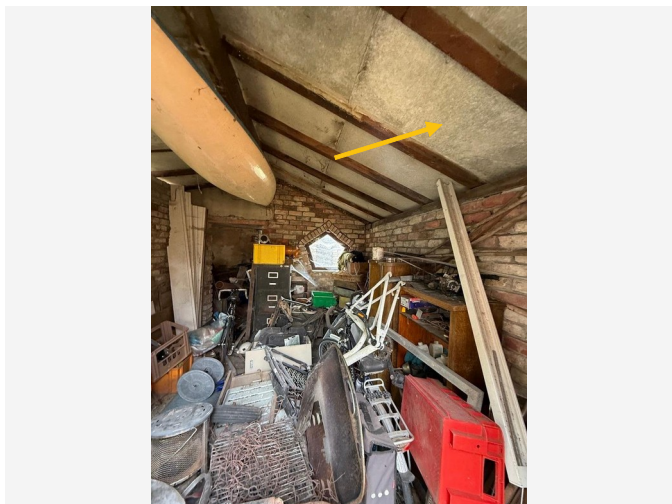
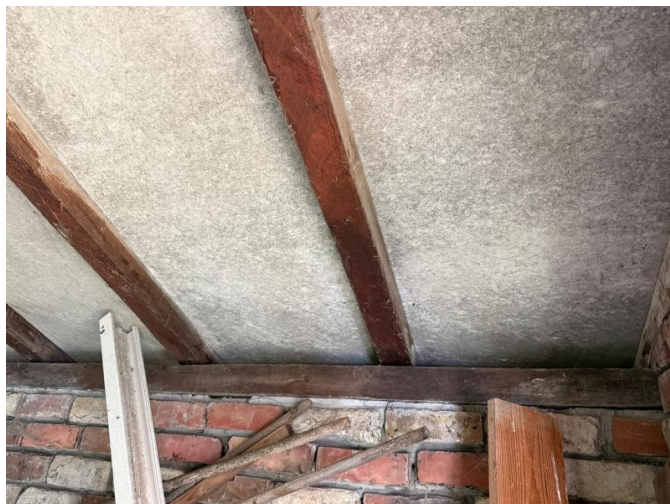
| Eindbeoordeling materiaalarisico | Laag materiaalarisico en/of verlaagde kans op vezelvrijgave |

| Toestand van het materiaal | Licht beschadigd, licht verweerd. Intacte calciumsilicaatplaat of materiaal met categorie 3-gebondenheid |

| # | Type | Referentie | Resultaat |
|---|---|---|---|
| 1.1 | Puntmonster | MM05 | Chrysotiel |

| Beschrijving | Onderdak tuinhuis type Menuiserite |
| Hoeveelheid (oppervlakte - dikte - aantal) | <ul style="list-style-type: none"><li>• 35,00 m<sup>2</sup> - 0,30 cm - 1 stuk</li></ul> |

- Zorg voor een veilig beheer. Vermijd het beschadigen van het asbestmateriaal. Controleer de toestand jaarlijks op wijzigingen.

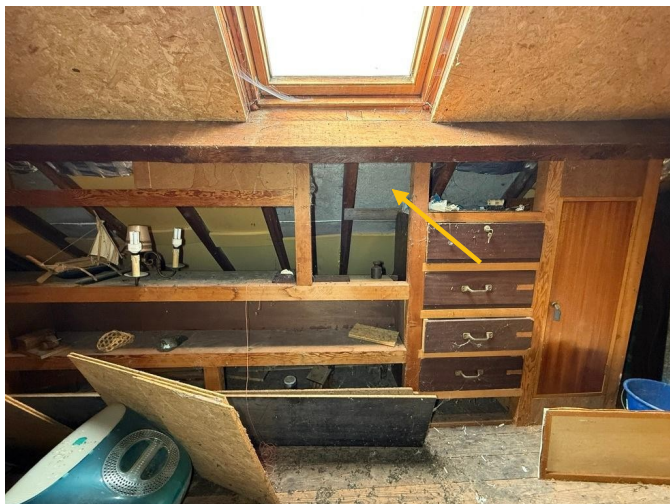
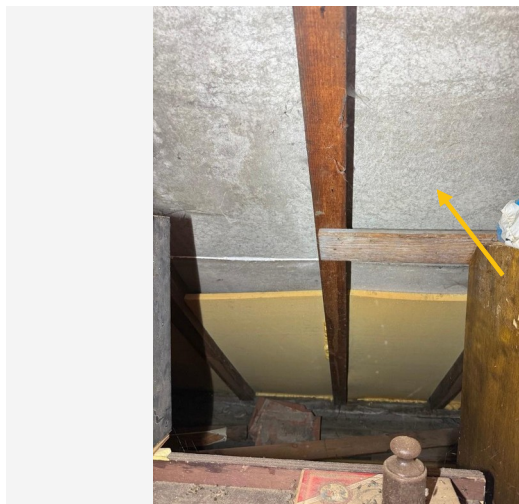
| Eindbeoordeling materiaalarisico | Laag materiaalarisico en/of verlaagde kans op vezelvrijgave |

| Toestand van het materiaal | Licht beschadigd, licht verweerd. Intacte calciumsilicaatplaat of materiaal met categorie 3-gebondenheid |

| # | Type | Referentie | Resultaat |
|---|---|---|---|
| 2.1 | Puntmonster | MM02 | Chrysotiel |

| Beschrijving | Onderdak woning type Menuiserite |
| Hoeveelheid (oppervlakte - dikte - aantal) | <ul style="list-style-type: none"><li>• 170,00 m<sup>2</sup> - 0,30 cm - 1 stuk</li></ul> |

- Zorg voor een veilig beheer. Vermijd het beschadigen van het asbestmateriaal. Controleer de toestand jaarlijks op wijzigingen.

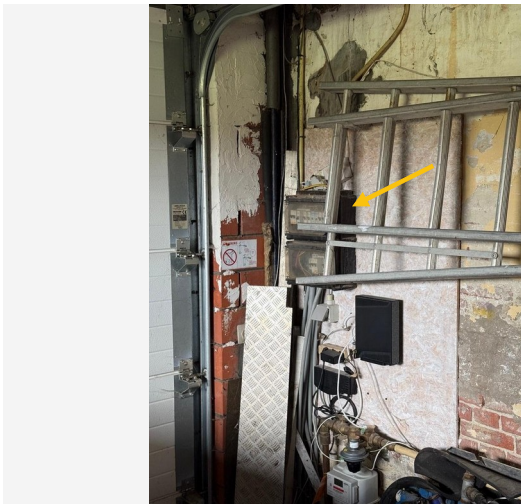
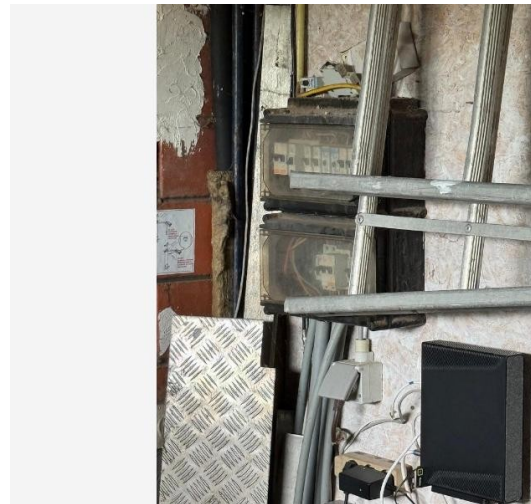
Het asbestmateriaal valt onder de mijlpaal van 2040.

| Identificatiemethode | De asbestdeskundige beoordeelt het materiaal als asbestverdacht en dus asbesthoudend, en dit zonder monstername.<br><br>Motivatie: De monstername brengt andere schade aan dan schade die inherent is aan de monstername. |
| Opmerking | De hoeveelheid is een zo nauwkeurig mogelijke opmeting. Hieraan kunnen evenwel geen rechten worden ontleend. Monstername niet uitgevoerd wegens risico op beschadiging van een elektrisch component en mogelijke blootstelling aan spanning of storingen in de elektrische installatie. |

Zorgvuldig beheren
