# Asbestinventarisatetest

Jan Breydellaan 32/0002, 8200 Brugge

Attestnummer : **20260821-000089.000**

Uitgegeven op : **21.08.2026**

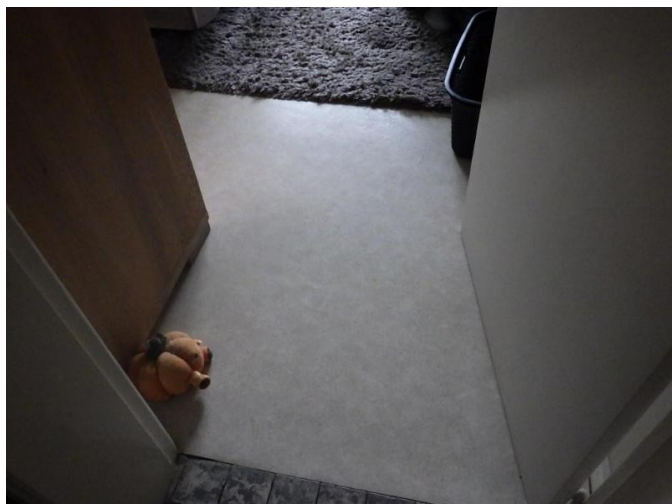
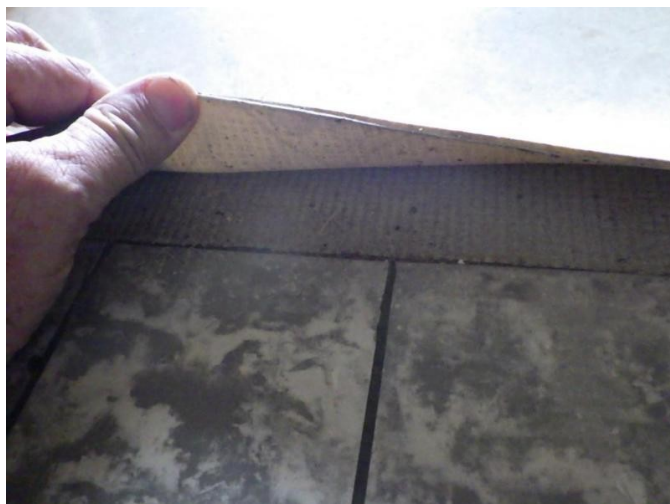
De vloer bestaat uit vinyl dat niet asbestverdacht is.

De vinyl heeft geen kartonachtige onderlaag en de vastgestelde lijm is tevens niet verdacht.

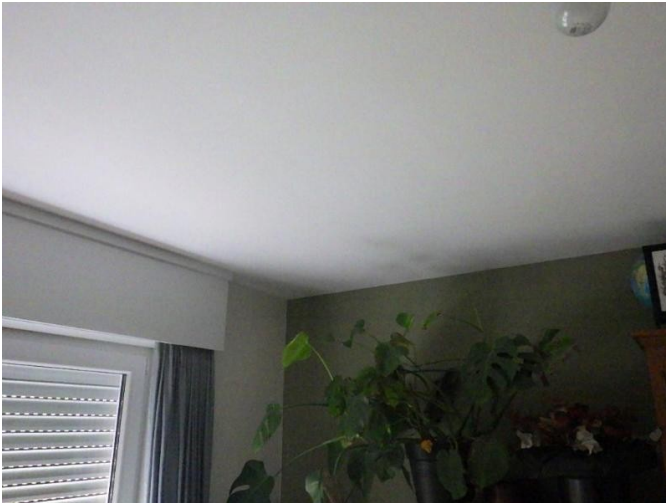
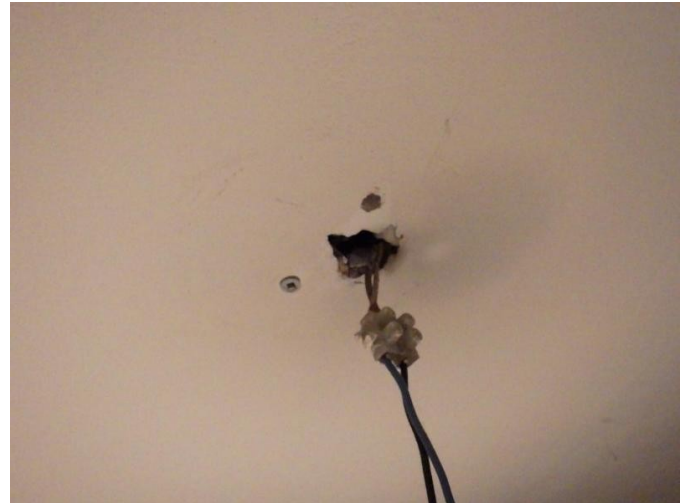
De plafonds die op het plan aangeduid zijn, zijn grondig visueel en auditief onderzocht en deze plafonds zijn uit gipskartonplaten.

Deze Inventaris is niet destructief opgemaakt zodat achter de gipskartonplaten niet gecontroleerd geweest is.

Als er bij werken in het gebouw een verdacht materiaal tevoorschijn komt bij het verwijderen van de platen is het aan te raden om een bijkomende analyse te doen van het materiaal.

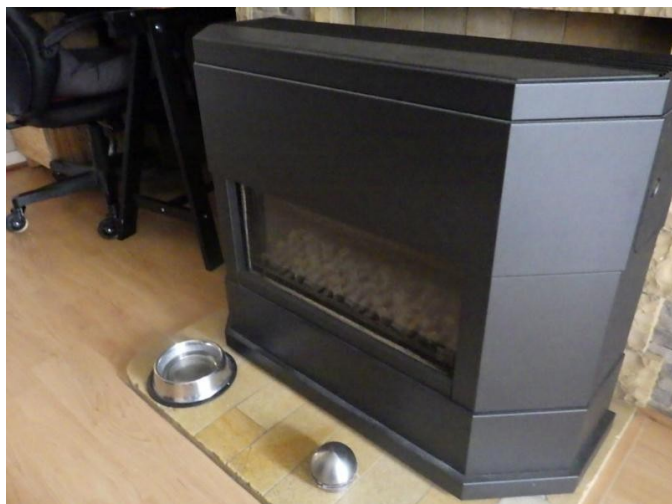
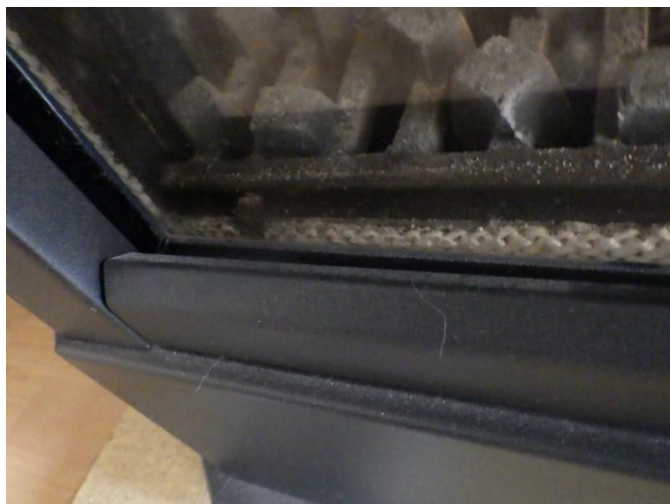
## Fiche 3: Koord aan kachel.

De koord is blinkend en is niet asbestverdacht, het bestaat uit glasvezel, basaltvezel of uit een ander hittebestendig materiaal.

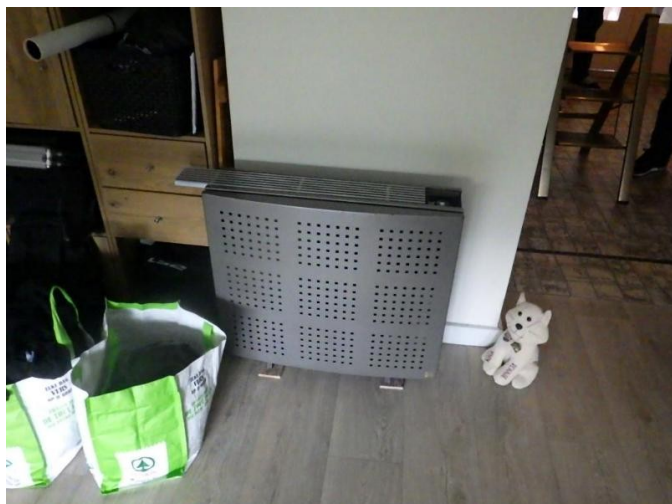
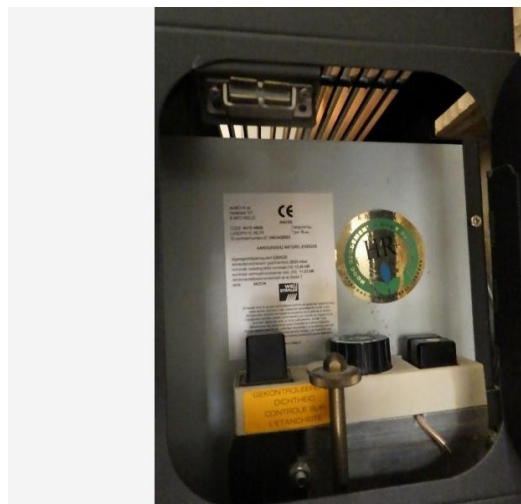
Aangezien alle gecontroleerde verwarmingstoestellen van na 2001 zijn, kunnen we uitsluiten dat er asbest gebruikt is in de dichtingen.

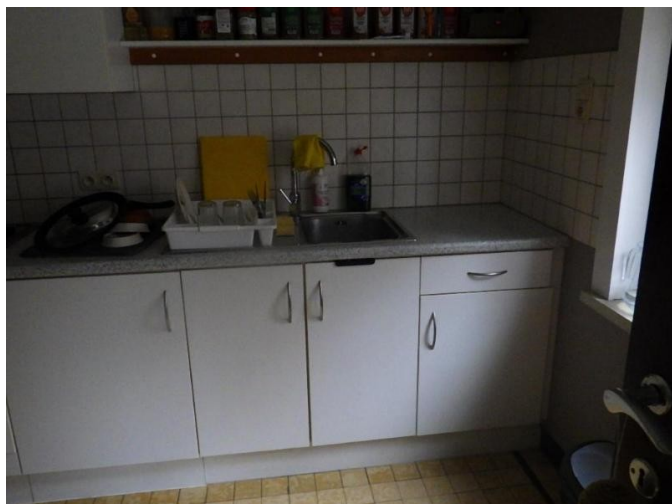
Dit is geen destructief onderzoek en er waren geen faiencetegels en plinten kapot (na een grondige visuele inspectie) waardat de lijmlaag kon vastgesteld worden.

Indien er werken worden uitgevoerd en de lijmlaag lijkt verdacht te zijn (bvb zwart van kleur) dan is een extra staalname aangewezen.

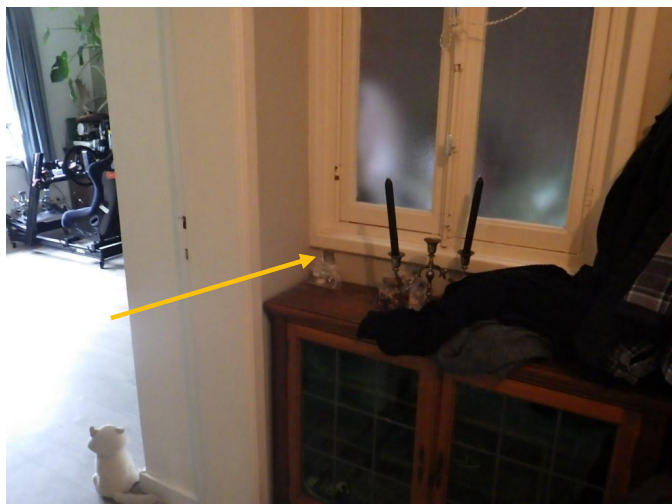
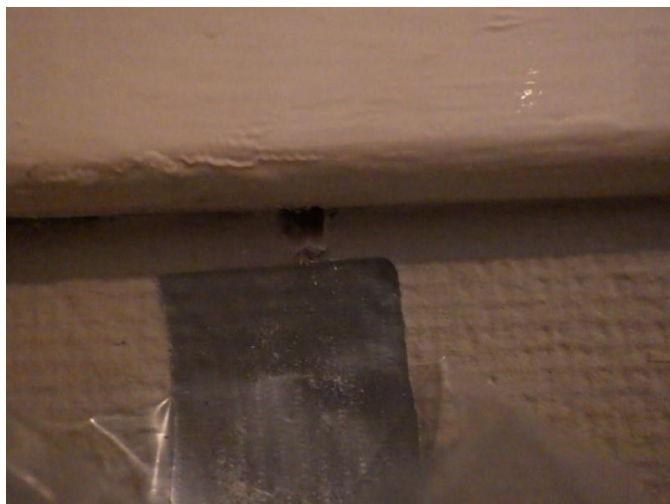
## Fiche 9: Pleister muren.

Geen asbest

| # | Type | Referentie | Resultaat |
|---|---|---|---|
| 9.1 | Mengmonster | S01 | Geen asbest |

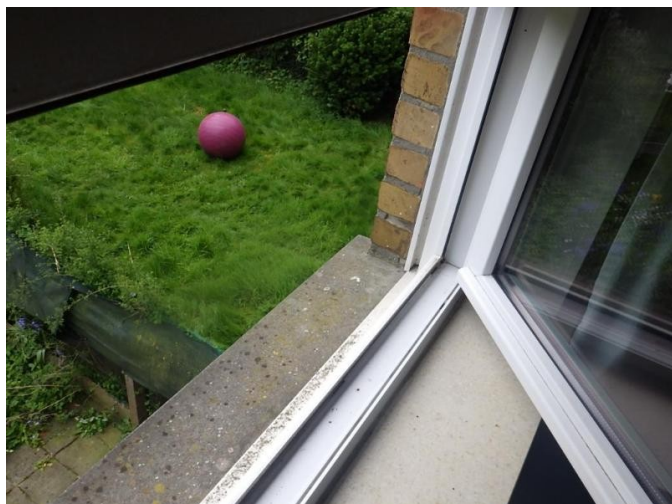
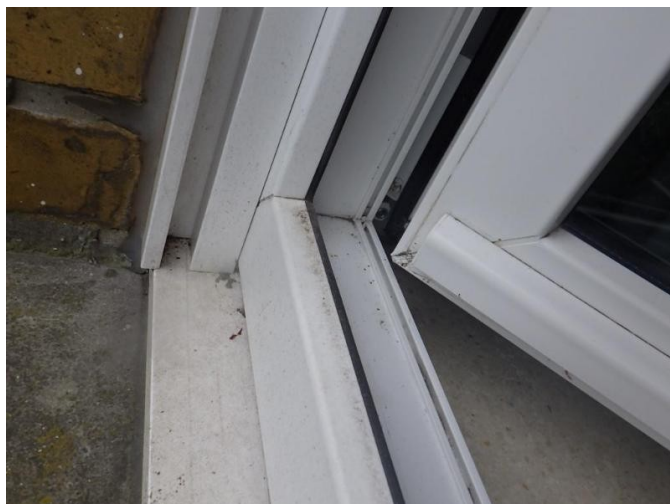
### Fiche 10: Afdichtingsmateriaal aan schrijnwerk in silicone

| Beschrijving | Notitie | Terug te vinden op plannen |
|---|---|---|
| Fiche 10: Afdichtingsmateriaal aan schrijnwerk in silicone | <p>De vensters zijn afgedicht met soepele silicone en deze bevatten geen asbest.</p> <p>Deze inventaris is niet destructief opgesteld en als bij het verwijderen van het raam toch nog een verdacht materiaal tevoorschijn komt is het aangeraden om een bijkomende analyse te laten uitvoeren.</p> | Plan 1.1: GRONDPLAN |
