Asbestinventarisatetest

Kruiskouter 57, 1730 Asse

Attestnummer : 20241101-000034.000

Uitgegeven op : 01.11.2024

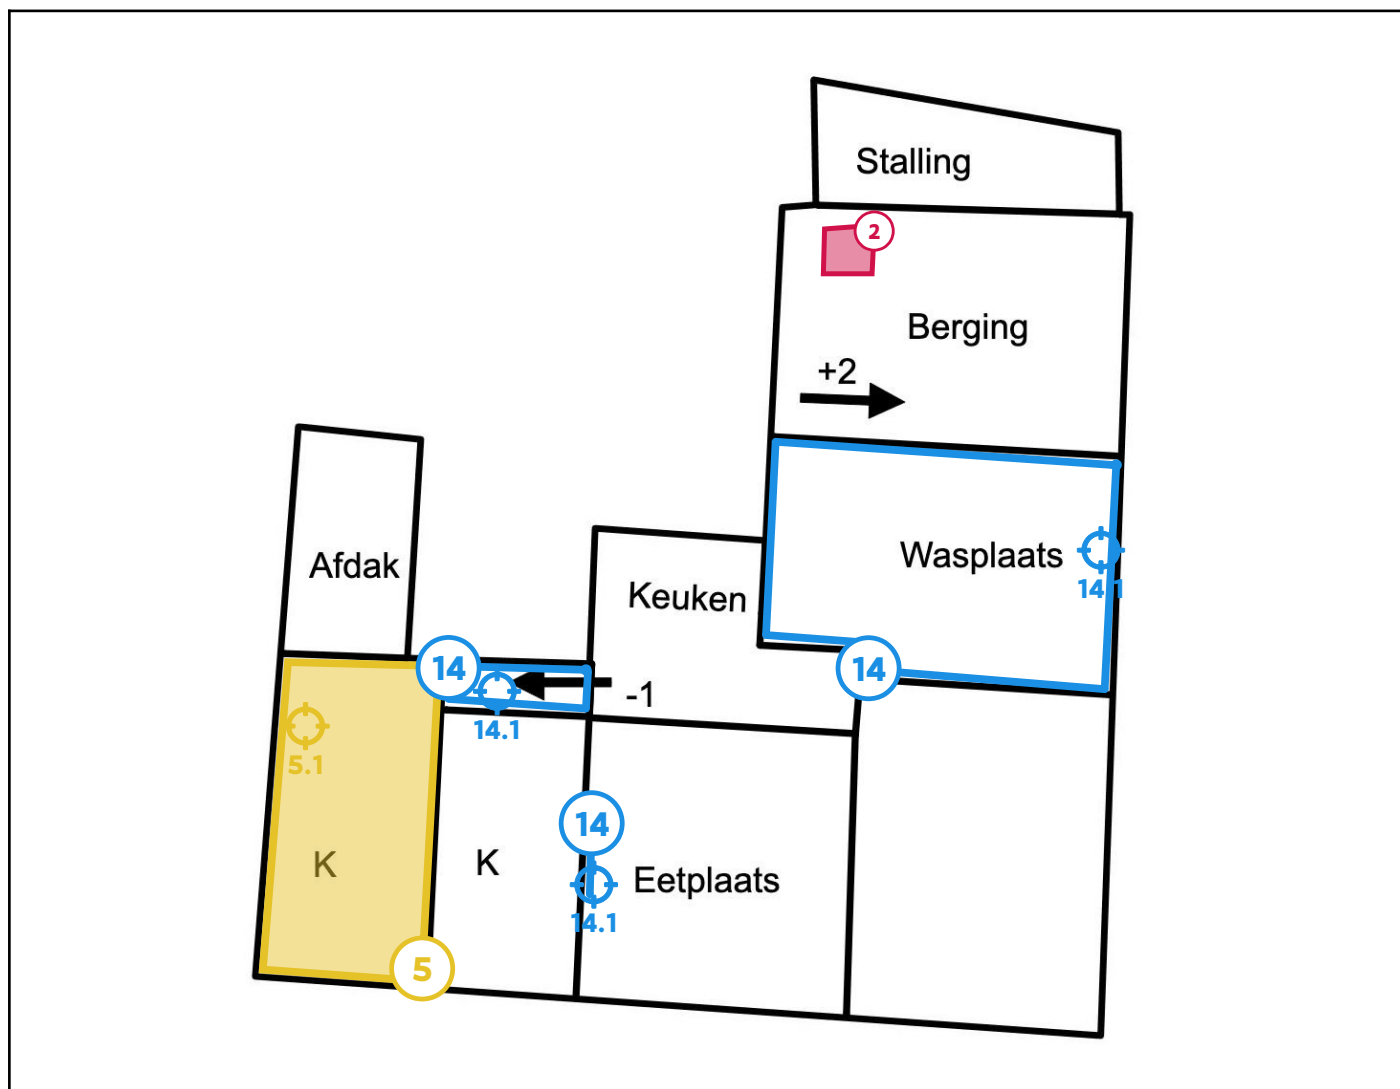
Plan 1.3: Gelijkvloers

Beschrijving	Type	Actie
2. Resten leien	Asbestmateriaal	Dringend verwijderen
5. Vinyltegel kamer links gelijkvloers	Asbestmateriaal	Zorgvuldig beheren
5.1 Code: 2	Puntmonster	-
14. Pleister muren	Geen asbest	-
14.1 Code: 1	Mengmonster	-

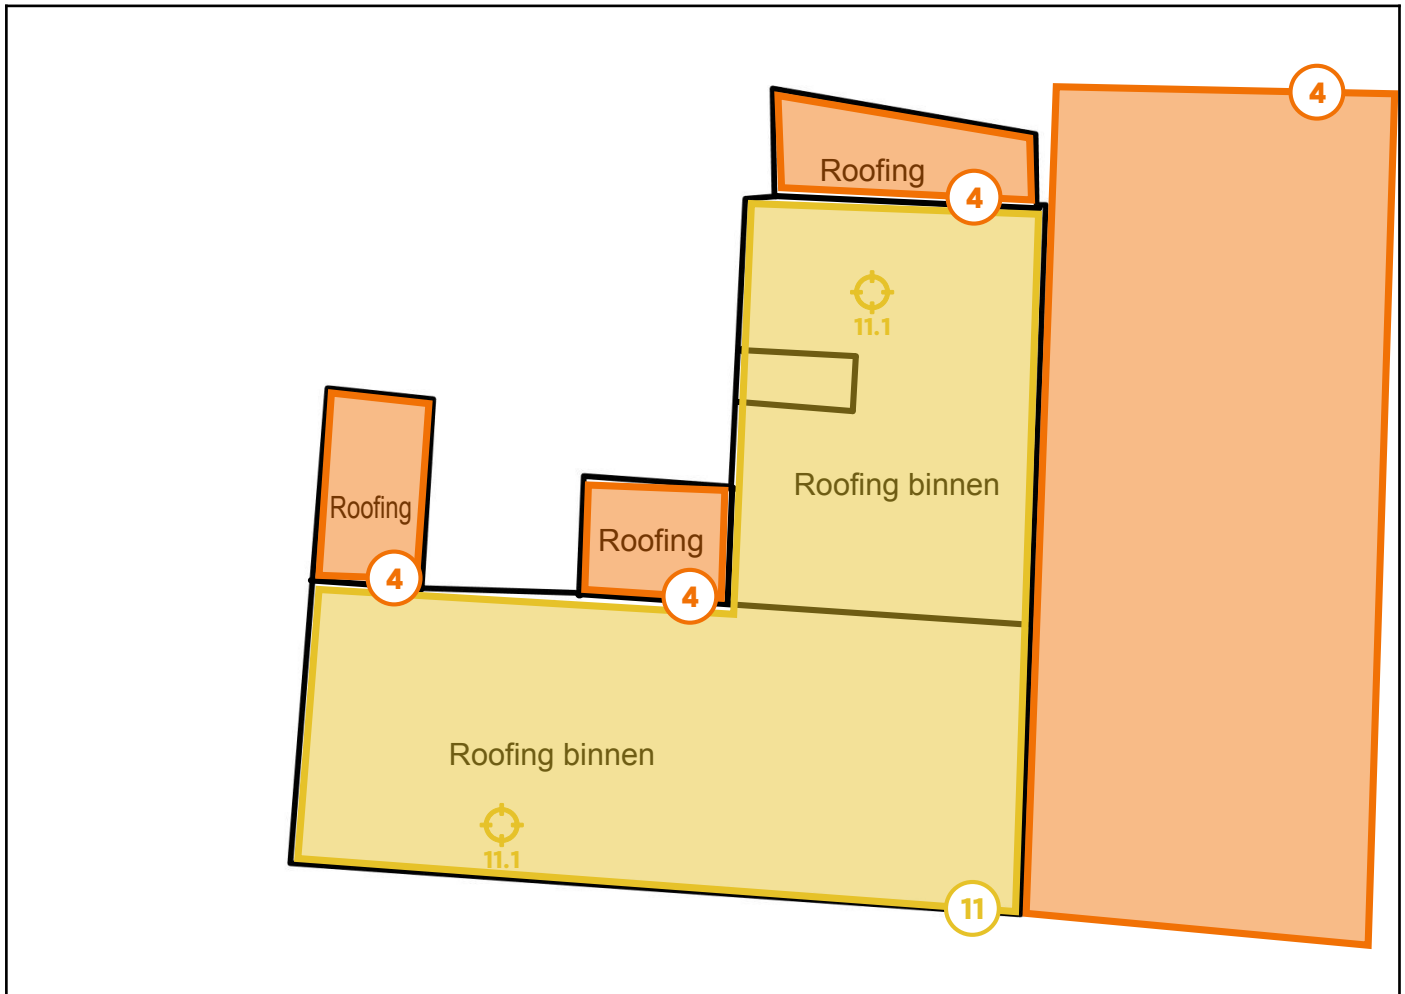
Plan 1.6: Dakverdieping

Beschrijving	Type	Actie
4. Roofing oprit en platte daken	Asbestmateriaal	Verwijderen
11. Roofing zoldervloer	Asbestmateriaal	Zorgvuldig beheren
11.1 Code: 5	Mengmonster	-

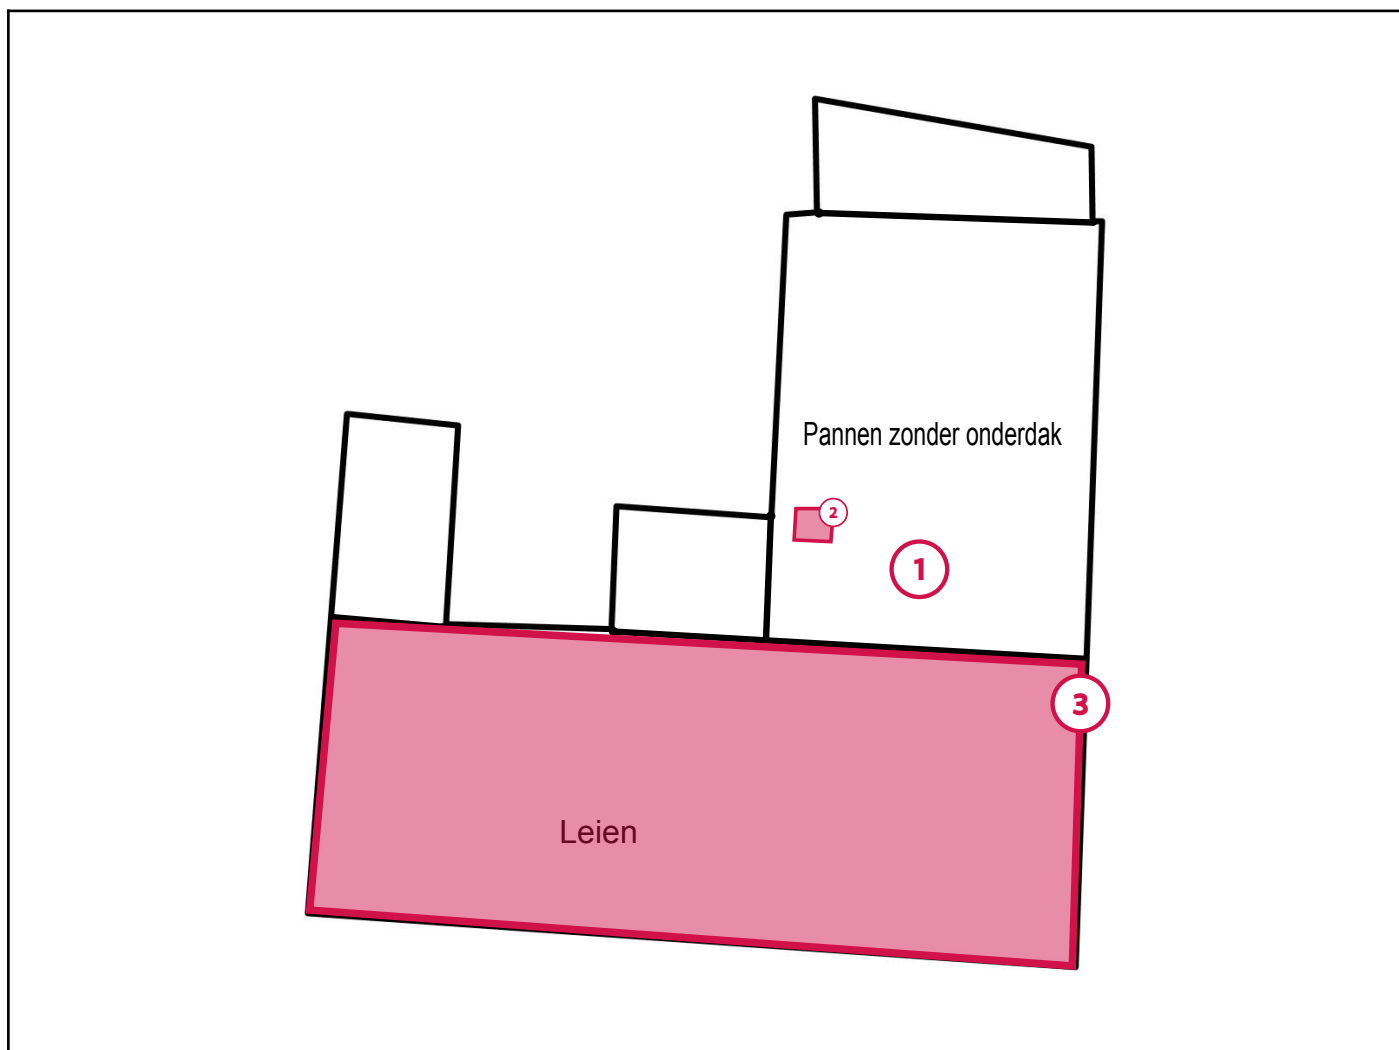
Plan 1.7: Dakoppervlak

Beschrijving	Type	Actie
1. Schouwbus asbestcement met schouwhoed	Asbestmateriaal	Dringend verwijderen
2. Resten leien	Asbestmateriaal	Dringend verwijderen
3. Leiendak woning	Asbestmateriaal	Dringend verwijderen

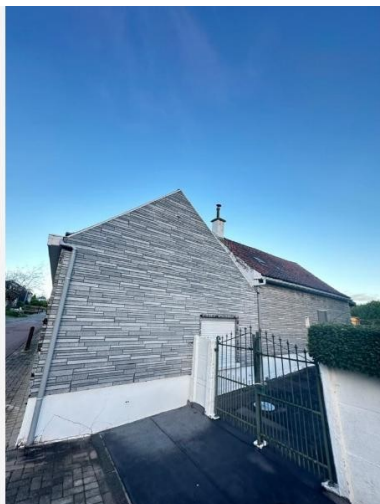
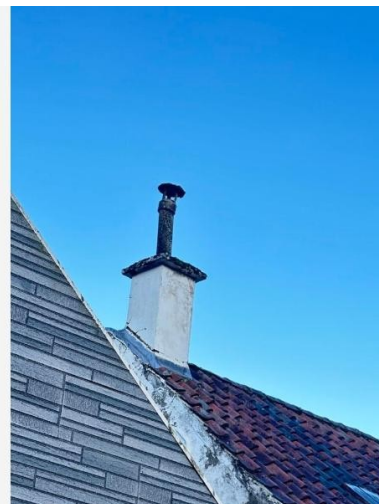
Eindbeoordeling materiaalrisico	Hoog materiaalrisico en/of hoge kans op vezelvrijgave
---------------------------------	---

Gebondenheid	Categorie 1: hechtgebonden in oorsprong
Asbestsoort (vezeltype)	Crocidoliet aanwezig
Asbestconcentratie	Laag (< 50%)
Afschermingsgraad van het gehele materiaal	Geheel of deels vrij aan de buitenlucht
Toestand van het materiaal	Zwaar beschadigd, zwaar verweerd

Beschrijving	Schouwbus asbestcement met schouwhoed
Omgeving	Buiten
Primaire drager	HVAC infrastructuur en uitrusting
Asbestmateriaal	Rookgaskanaal
Bindmiddel van asbestmateriaal	Cement
Gebondenheid op basis van bindmiddel	Hecht
Hoeveelheid (lengte - omtrek - dikte - aantal)	<ul style="list-style-type: none">• 1,50 m - 70,00 cm - 1,00 cm - 1 stuk
Totaal volume	0,011 m ³
Eenvoudig bereikbaar	Ja
Bevestigingswijze	<ul style="list-style-type: none">• Geklemd
Identificatiemethode	Vaststelling zonder monstername
Destructieve handeling voor identificatie	Nee
Opmerking	Bij aflevering van het attest is de hoeveelheid zonder enige waarborg van oppervlakte en het verschil in min of meer tussen de werkelijke en de ingevoerde oppervlakte of gewicht ook al overtrof dit verschil 100%.

Dringend verwijderen

- Zorg voor een veilig beheer. Vermijd het beschadigen van het asbestmateriaal. Controleer de toestand jaarlijks op wijzigingen.
- Hemelwater dat afspoelt van asbestcement daken of gevels kan asbestdeeltjes bevatten. Gebruik het enkel voor gesloten circuits (bv. spoelen toiletten). Reinig na het vervangen van het dak of de gevel de dakgoten en regenwaterput of -ton om asbesthoudend sediment of slib te verwijderen

- Eenvoudige handelingen: mag via doe-het-zelf of door werknemer(s) met opleidingsattest eenvoudige handelingen
Eenvoudige handelingen: mag via doe-het-zelf of door werknemer(s) met opleidingsattest eenvoudige handelingen
- Buitentoepassingen die hechtgebonden zijn kunnen door uzelf verwijderd worden indien: *Verwijdering enkel indien de voorschriften worden gevolgd.â€ †**Kiest u voor een aannemer voor verwijdering van het materiaal controleer dan of deze voldoen aan de regelgeving.
- *Gebruik steeds de nodige persoonlijke beschermingsmiddelen ook bij wegvoeren naar het containerpark .â€ †**Bevochtig het materiaal voor verwijdering.â€ †**Breek het materiaal niet, gebruik geen

- Eenvoudige handelingen: enkel door erkend asbestverwijderaar
 - * Indien de buis niet kan verwijderd worden zonder deze te beschadigen dan dient men beroep te doen op een erkend asbestverwijderaar voor het verwijderen ervan. Bij de verwijdering blijft de uiteindelijke beoordeling van verwijdermethode bij de saneerder om eventueel op te schalen naar een veiligere methode om aan de wettelijke veiligheidsvoorschriften te voldoen.

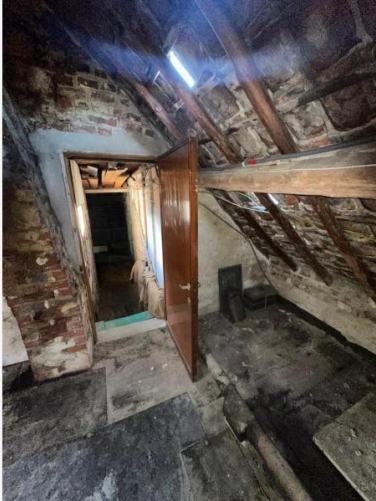
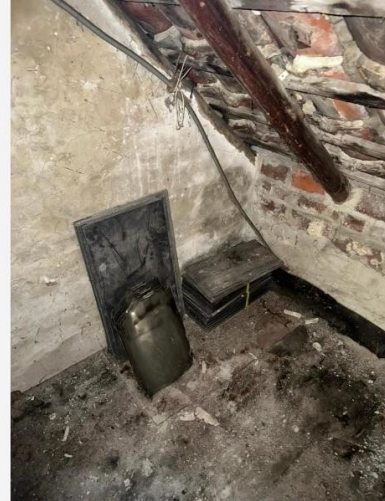
Beschrijving	Resten leien
Type afvalstof	Betreft stock-voorraad of gedemonteerde asbestmaterialen
Aanwezige resten	Leien op overschot liggen gestockeerd op zolder en in de berging achter de wasplaats .
Omgeving	Binnen
Primaire drager	Vloer
Asbestmaterialen	<ul style="list-style-type: none">Dak- en gevelbekleding - Lei, shingle
Bindmiddel van asbestmateriaal	Cement
Gebondenheid op basis van bindmiddel	Hecht
Hoeveelheid (gewicht - aantal)	<ul style="list-style-type: none">30,00 kg - 1 stuk
Totaal gewicht	30,00 kg
Eenvoudig bereikbaar	Ja
Identificatiemethode	Vaststelling zonder monstername
Opmerking	Bij aflevering van het attest is de hoeveelheid zonder enige waarborg van oppervlakte en het verschil in min of meer tussen de werkelijke en de ingevoerde oppervlakte of gewicht ook al overtrof dit verschil 100%.

Dringend verwijderen

- Verwijder het asbestafval.

- Eenvoudige handelingen: mag via doe-het-zelf of door werknemer(s) met opleidingsattest eenvoudige handelingen
Eenvoudige handelingen: mag via doe-het-zelf of door werknemer(s) met opleidingsattest eenvoudige handelingen

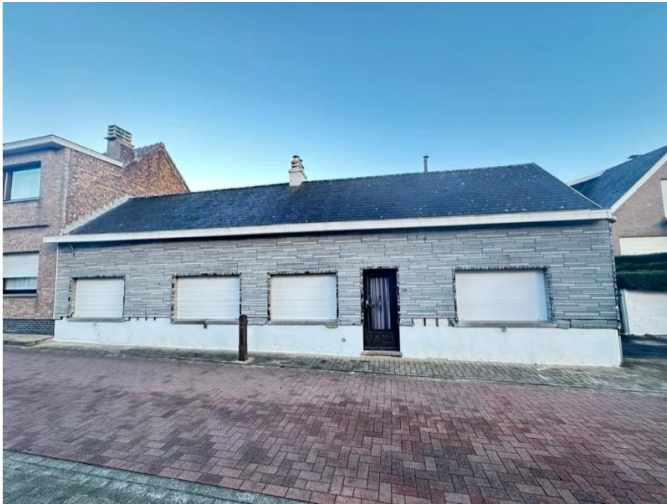
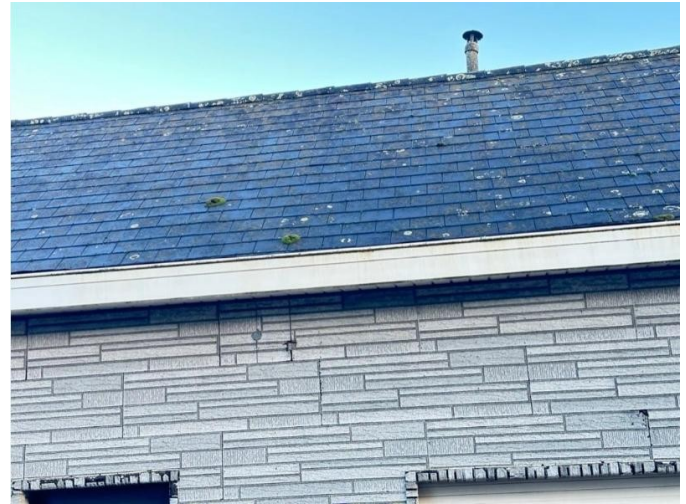
Eindbeoordeling materiaalrisico	Hoog materiaalrisico en/of hoge kans op vezelvrijgave
---------------------------------	---

Gebondenheid	Categorie 1: hechtgebonden in oorsprong
Asbestsoort (vezeltype)	Crocidoliet aanwezig
Asbestconcentratie	Laag (< 50%)
Afschermingsgraad van het gehele materiaal	Geheel of deels (ook) vrij aan de binnenlucht
Toestand van het materiaal	Matig beschadigd, matig verweerd

Beschrijving	Leiendak woning
Omgeving	Grenst aan binnen- en buitenlucht
Primaire drager	Schuin dak
Asbestmateriaal	Dak- en gevelbekleding - Lei, shingle
Bindmiddel van asbestmateriaal	Cement
Gebondenheid op basis van bindmiddel	Hecht
Hoeveelheid (oppervlakte - aantal)	<ul style="list-style-type: none">• 120,00 m² - 1 stuk
Totale oppervlakte	120,00 m ²
Eenvoudig bereikbaar	Ja
Bevestigingswijze	<ul style="list-style-type: none">• Genageld, geniet
Identificatiemethode	Vaststelling zonder monstername
Destructieve handeling voor identificatie	Nee
Opmerking	Bij aflevering van het attest is de hoeveelheid zonder enige waarborg van oppervlakte en het verschil in min of meer tussen de werkelijke en de ingevoerde oppervlakte of gewicht ook al overtrof dit verschil 100%.

Dringend verwijderen

- Zorg voor een veilig beheer. Vermijd het beschadigen van het asbestmateriaal. Controleer de toestand jaarlijks op wijzigingen.
- Hemelwater dat afspoelt van asbestcement daken of gevels kan asbestdeeltjes bevatten. Gebruik het enkel voor gesloten circuits (bv. spoelen toiletten). Reinig na het vervangen van het dak of de gevel de dakgoten en regenwaterput of -ton om asbesthoudend sediment of slib te verwijderen

- Eenvoudige handelingen: enkel door erkend asbestverwijderaar
 - * Indien de leien niet kunnen verwijderd worden zonder deze te beschadigen dan dient men beroep te doen op een erkend asbestverwijderaar voor het verwijderen ervan. Bij de verwijdering blijft de uiteindelijke beoordeling van verwijdermethode bij de saneerder om eventueel op te schalen naar een veiligere methode om aan de wettelijke veiligheidsvoorschriften te voldoen.

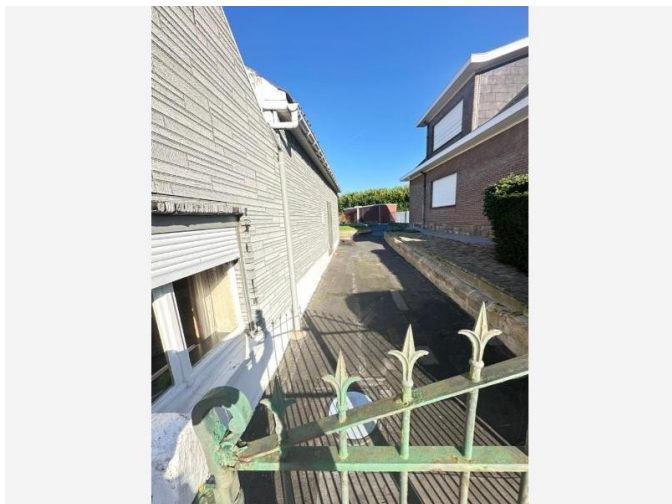
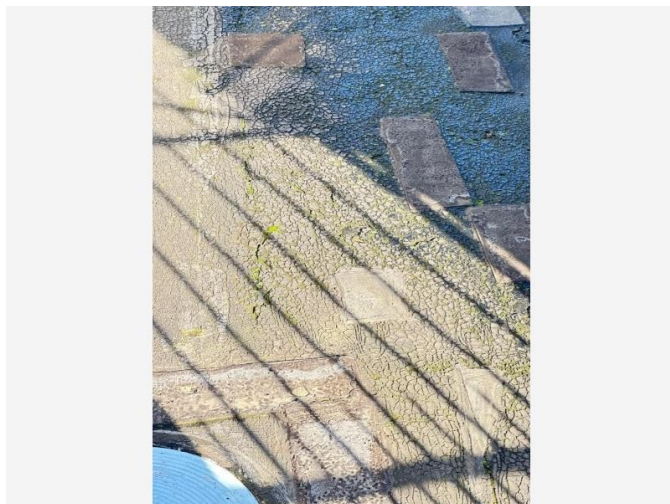
Onderliggende lagen roofing zijn niet inspecteerbaar en zouden kunnen asbesthoudend zijn. Enkel vast te stellen door staalname. Meestal worden deze behouden en gebruikt als dampscherm bij vernieuwen van de dakbedekking. Aangezien de onderliggende lagen dan niet meer in contact komen met de buitenlucht is de kans op vrijgave van 'asbest' bijna onbestaande.

Eindbeoordeling materiaalrisico	Verhoogd materiaalrisico en/of verhoogde kans op vezelvrijgave
---------------------------------	--

Gebondenheid	Categorie 1: hechtgebonden in oorsprong
Asbestsoort (vezeltype)	Alleen chrysotiel
Asbestconcentratie	Laag (< 50%)
Afschermingsgraad van het gehele materiaal	Geheel of deels vrij aan de buitenlucht
Toestand van het materiaal	Matig beschadigd, matig verweerd

Beschrijving	Roofing oprit en platte daken
Omgeving	Buiten
Primaire drager	Plat dak
Asbestmateriaal	Dak- en gevelbekleding - Roofing
Bindmiddel van asbestmateriaal	Bitumen (roofing, teer, asfalt)
Gebondenheid op basis van bindmiddel	Hecht
Hoeveelheid (oppervlakte - aantal)	<ul style="list-style-type: none">• 80,00 m² - 1 stuk
Totale oppervlakte	80,00 m ²
Eenvoudig bereikbaar	Ja
Bevestigingswijze	<ul style="list-style-type: none">• Verlijmd, ingegoten, versmeerd
Identificatiemethode	Vaststelling zonder monstername Motivatie: Op vraag van de eigenaar-opdrachtgever werd geen monstername uitgevoerd
Destructieve handeling voor identificatie	Nee
Opmerking	Bij aflevering van het attest is de hoeveelheid zonder enige waarborg van oppervlakte en het verschil in min of meer tussen de werkelijke en de ingevoerde oppervlakte of gewicht ook al overtrof dit verschil 100%.

Verwijderen

- Zorg voor een veilig beheer. Vermijd het beschadigen van het asbestmateriaal. Controleer de toestand jaarlijks op wijzigingen.
- Voer bijkomende staalname(s) uit.

- Eenvoudige handelingen: mag via doe-het-zelf of door werknemer(s) met opleidingsattest eenvoudige handelingen
- * Eenvoudige handelingen met 'bijkomende maatregelen' door erkende aannemer

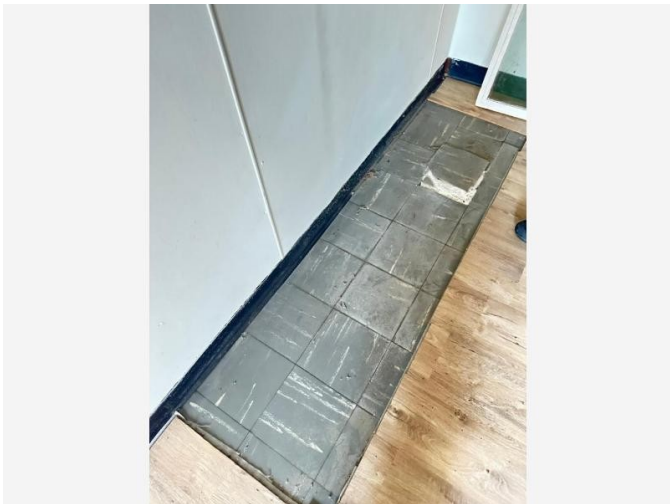
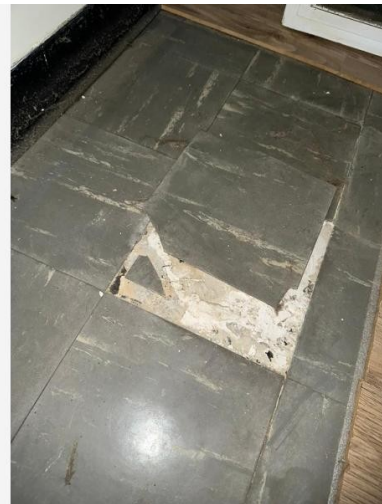
Eindbeoordeling materiaalrisico	Laag materiaalrisico en/of verlaagde kans op vezelvrijgave
---------------------------------	--

Gebondenheid	Categorie 1: hechtgebonden in oorsprong
Asbestsoort (vezeltype)	Alleen chrysotiel
Asbestconcentratie	Laag (< 50%)
Afschermingsgraad van het gehele materiaal	Geheel of deels (ook) vrij aan de binnenlucht
Toestand van het materiaal	Licht beschadigd, licht verweerd. Intact calciumsilicaatmateriaal of categorie III 'gebondenheid'

#	Type	Referentie	Resultaat
5.1	Puntmonster	2	Chrysotiel

Beschrijving	Vinyltegel kamer links gelijkvloers
Omgeving	Binnen
Primaire drager	Vloer
Asbestmateriaal	Prefab - afwerking - Tegel
Bindmiddel van asbestmateriaal	Kunststof of -hars
Gebondenheid op basis van bindmiddel	Hecht
Hoeveelheid (oppervlakte - dikte - aantal)	• 15,00 m ² - 0,20 cm - 1 stuk
Totaal volume	0,03 m ³
Eenvoudig bereikbaar	Ja
Bevestigingswijze	• Verlijmd, ingegoten, versmeerd
Identificatiemethode	Vaststelling met monstername
Destructieve handeling voor identificatie	Nee
Opmerking	Bij aflevering van het attest is de hoeveelheid zonder enige waarborg van oppervlakte en het verschil in min of meer tussen de werkelijke en de ingevoerde oppervlakte of gewicht ook al overtrof dit verschil 100%.

Zorgvuldig beheren

- Zorg voor een veilig beheer. Vermijd het beschadigen van het asbestmateriaal. Controleer de toestand jaarlijks op wijzigingen.

- Hermetische zone (erkend asbestverwijderaar)
Controleer steeds dat de aannemer die de werken gaat uitvoeren beschikt over de nodige attesten en dat deze aannemer werkt zoals voorgeschreven is.

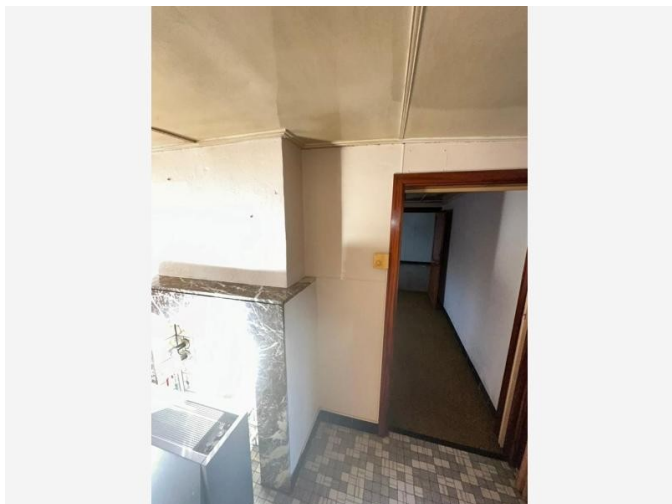
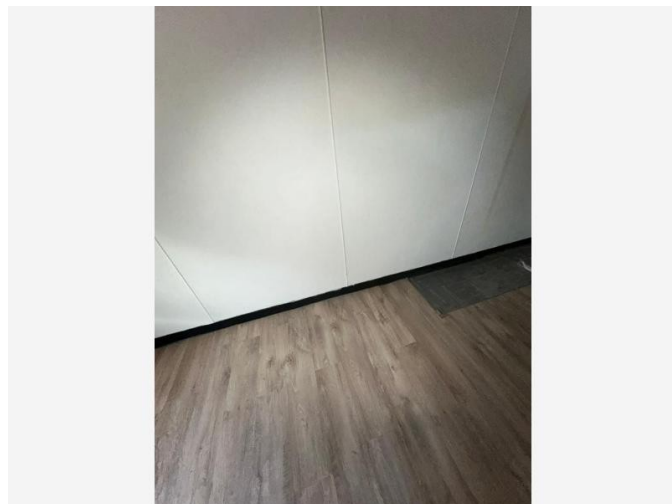
Eindbeoordeling materiaalrisico	Laag materiaalrisico en/of verlaagde kans op vezelvrijgave
---------------------------------	--

Gebondenheid	Categorie 1: hechtgebonden in oorsprong
Asbestsoort (vezeltype)	Crocidoliet aanwezig
Asbestconcentratie	Laag (< 50%)
Afschermingsgraad van het gehele materiaal	Niet stootvaste afscherming
Toestand van het materiaal	Licht beschadigd, licht verweerd. Intact calciumsilicaatmateriaal of categorie III 'gebondenheid'

Beschrijving	Voorzetwanden in Menuiserie
Omgeving	Binnen
Primaire drager	Binnenwand
Asbestmateriaal	Plaat, paneel, tablet - Type Menuiserie
Bindmiddel van asbestmateriaal	Cement
Gebondenheid op basis van bindmiddel	Hecht
Hoeveelheid (oppervlakte - dikte - aantal)	• 130,00 m ² - 0,30 cm - 1 stuk
Totaal volume	0,39 m ³
Eenvoudig bereikbaar	Ja
Bevestigingswijze	<ul style="list-style-type: none">• Geklemd• Geschroefd• Genageld, geniet
Identificatiemethode	Vaststelling zonder monstername
Destructieve handeling voor identificatie	Nee
Opmerking	Bij aflevering van het attest is de hoeveelheid zonder enige waarborg van oppervlakte en het verschil in min of meer tussen de werkelijke en de ingevoerde oppervlakte of gewicht ook al overtrof dit verschil 100%.

Zorgvuldig beheren

- Zorg voor een veilig beheer. Vermijd het beschadigen van het asbestmateriaal. Controleer de toestand jaarlijks op wijzigingen.

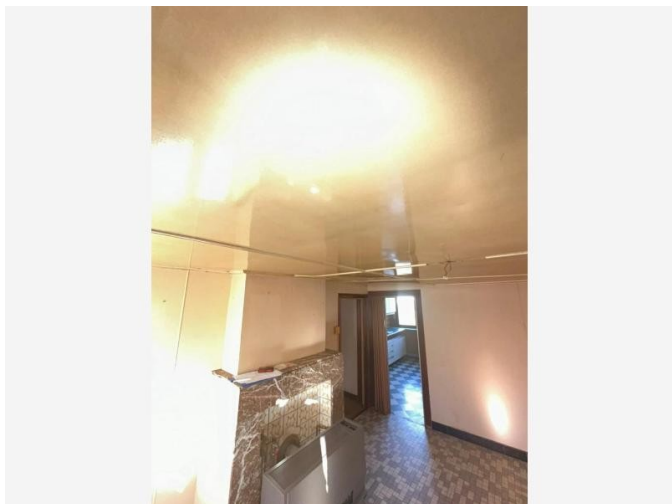
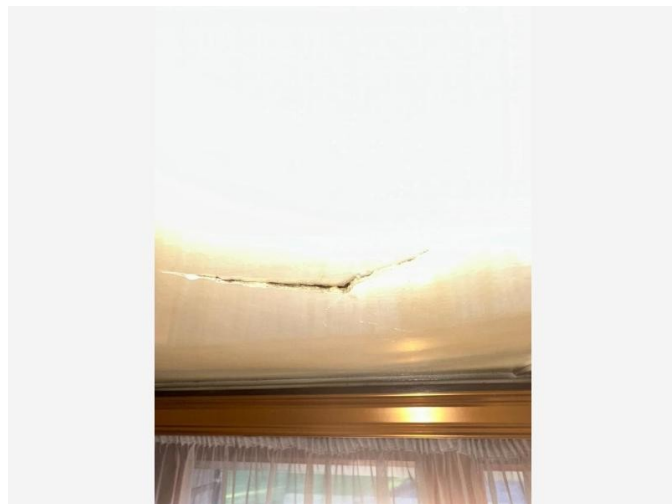
Eindbeoordeling materiaalrisico	Laag materiaalrisico en/of verlaagde kans op vezelvrijgave
---------------------------------	--

Beschrijving	Plafonds in Menuiserite
Omgeving	Binnen
Primaire drager	Plafond
Asbestmateriaal	Plaat, paneel, tablet - Type Menuiserite
Bindmiddel van asbestmateriaal	Cement
Gebondenheid op basis van bindmiddel	Hecht
Hoeveelheid (oppervlakte - dikte - aantal)	<ul style="list-style-type: none">• 80,00 m² - 0,30 cm - 1 stuk
Totaal volume	0,24 m ³
Eenvoudig bereikbaar	Ja
Bevestigingswijze	<ul style="list-style-type: none">• Geschroefd• Genageld, geniet
Identificatiemethode	Vaststelling zonder monstername
Destructieve handeling voor identificatie	Nee
Opmerking	Bij aflevering van het attest is de hoeveelheid zonder enige waarborg van oppervlakte en het verschil in min of meer tussen de werkelijke en de ingevoerde oppervlakte of gewicht ook al overtrof dit verschil 100%.

Zorgvuldig beheren

- Zorg voor een veilig beheer. Vermijd het beschadigen van het asbestmateriaal. Controleer de toestand jaarlijks op wijzigingen.

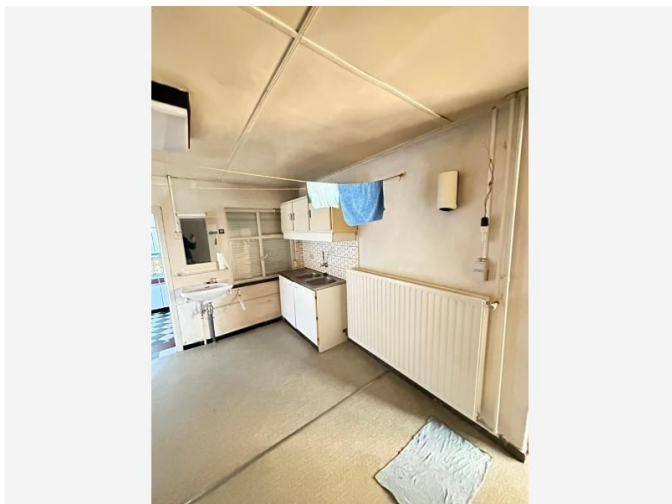
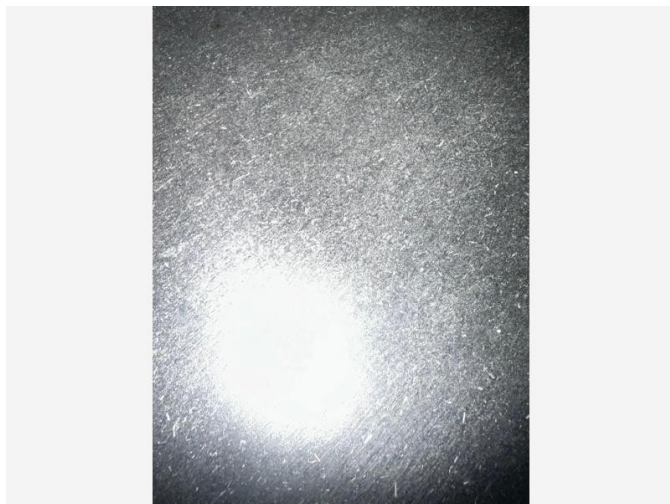
Beschrijving	Massal venstertablet
Omgeving	Binnen
Primaire drager	Wandopening verticaal (raam, deur, ...)
Asbestmateriaal	Plaat, paneel, tablet - Type Massal
Bindmiddel van asbestmateriaal	Cement
Gebondenheid op basis van bindmiddel	Hecht
Hoeveelheid (oppervlakte - dikte - aantal)	<ul style="list-style-type: none">• 2,00 m² - 2,00 cm - 1 stuk
Totaal volume	0,04 m ³
Eenvoudig bereikbaar	Ja
Bevestigingswijze	<ul style="list-style-type: none">• Geklemd
Identificatiemethode	Vaststelling zonder monstername
Destructieve handeling voor identificatie	Nee
Opmerking	Bij aflevering van het attest is de hoeveelheid zonder enige waarborg van oppervlakte en het verschil in min of meer tussen de werkelijke en de ingevoerde oppervlakte of gewicht ook al overtrof dit verschil 100%.

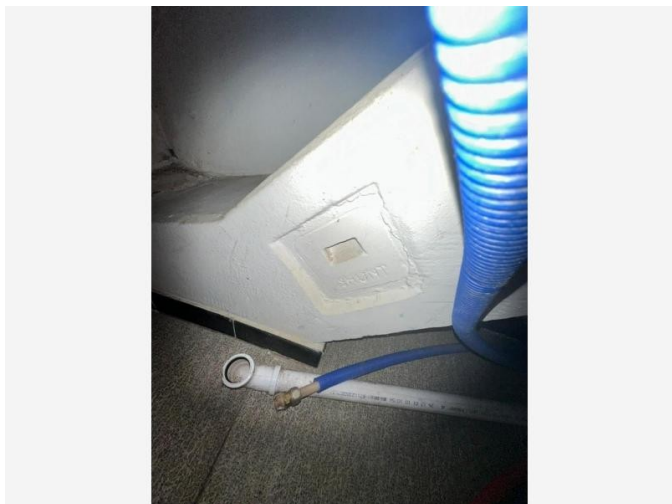
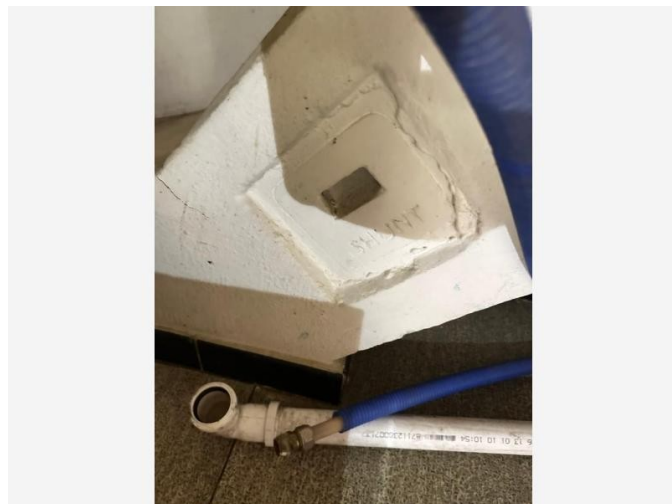
Beschrijving	Schouwluik asbestcement
Omgeving	Binnen
Primaire drager	Binnenwand
Asbestmateriaal	Brandwerende afsluiting (prefab geheel) - Luik
Bindmiddel van asbestmateriaal	Cement
Gebondenheid op basis van bindmiddel	Hecht
Hoeveelheid (gewicht - aantal)	<ul style="list-style-type: none">• 5,00 kg - 1 stuk
Totaal gewicht	5,00 kg
Eenvoudig bereikbaar	Ja
Bevestigingswijze	<ul style="list-style-type: none">• Geklemd
Identificatiemethode	Vaststelling zonder monstername
Destructieve handeling voor identificatie	Nee
Opmerking	Bij aflevering van het attest is de hoeveelheid zonder enige waarborg van oppervlakte en het verschil in min of meer tussen de werkelijke en de ingevoerde oppervlakte of gewicht ook al overtrof dit verschil 100%.

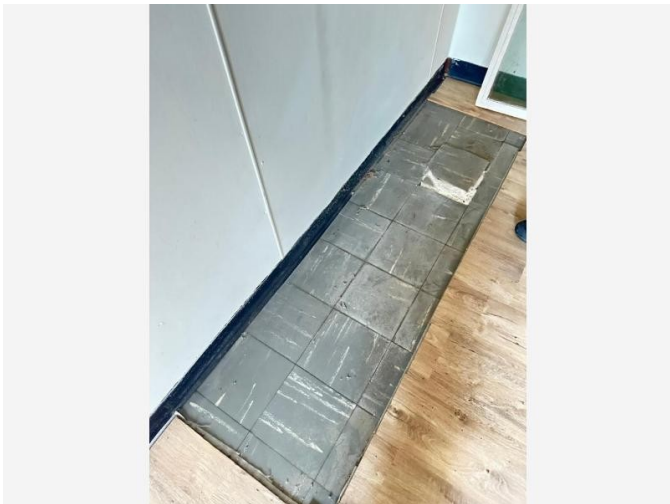
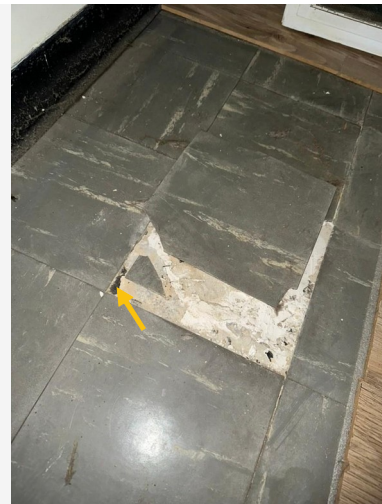
Beschrijving	Zwarte tegellijm vinyltegels
Omgeving	Binnen
Primaire drager	Vloer
Asbestmateriaal	In-situ afwerkingslagen - Lijmlaag
Bindmiddel van asbestmateriaal	Lijm
Gebondenheid op basis van bindmiddel	Hecht
Hoeveelheid (oppervlakte - dikte - aantal)	<ul style="list-style-type: none">• 15,00 m² - 1,00 mm - 1 stuk
Totaal volume	0,015 m ³
Eenvoudig bereikbaar	Ja
Bevestigingswijze	<ul style="list-style-type: none">• Verlijmd, ingegoten, versmeerd
Identificatiemethode	Vaststelling met monsternamen
Destructieve handeling voor identificatie	Nee
Opmerking	Bij aflevering van het attest is de hoeveelheid zonder enige waarborg van oppervlakte en het verschil in min of meer tussen de werkelijke en de ingevoerde oppervlakte of gewicht ook al overtrof dit verschil 100%.

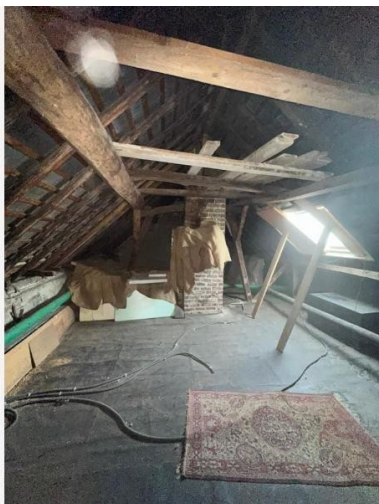
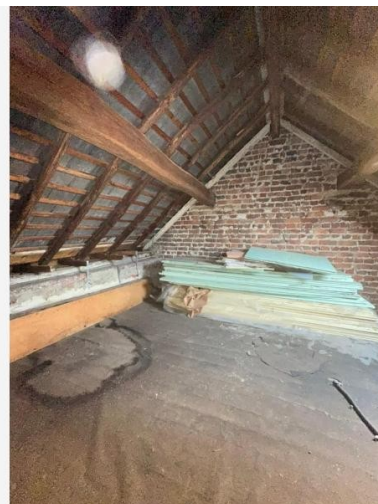
Beschrijving	Roofing zoldervloer
Omgeving	Buiten
Primaire drager	Plat dak
Asbestmateriaal	Dak- en gevelbekleding - Roofing
Bindmiddel van asbestmateriaal	Bitumen (roofing, teer, asfalt)
Gebondenheid op basis van bindmiddel	Hecht
Hoeveelheid (oppervlakte - aantal)	<ul style="list-style-type: none">• 70,00 m² - 1 stuk
Totale oppervlakte	70,00 m ²
Eenvoudig bereikbaar	Ja
Bevestigingswijze	<ul style="list-style-type: none">• Verlijmd, ingegoten, versmeerd
Identificatiemethode	Vaststelling met monstername
Destructieve handeling voor identificatie	Nee
Opmerking	Bij aflevering van het attest is de hoeveelheid zonder enige waarborg van oppervlakte en het verschil in min of meer tussen de werkelijke en de ingevoerde oppervlakte of gewicht ook al overtrof dit verschil 100%. Bij navraag in het labo werden er vezels gevonden bovenop het oppervlak van de roofing gelegen op de zoldervloer onder het leidendak . Dit wijst aan dat er waarschijnlijk sprake is van contaminatie .
