ASBESTINVENTARISATTEST

Petrusberg 1
3001 Leuven

Onze referentie: 2026-04-051

Attestnummer : 20260424-000092.000

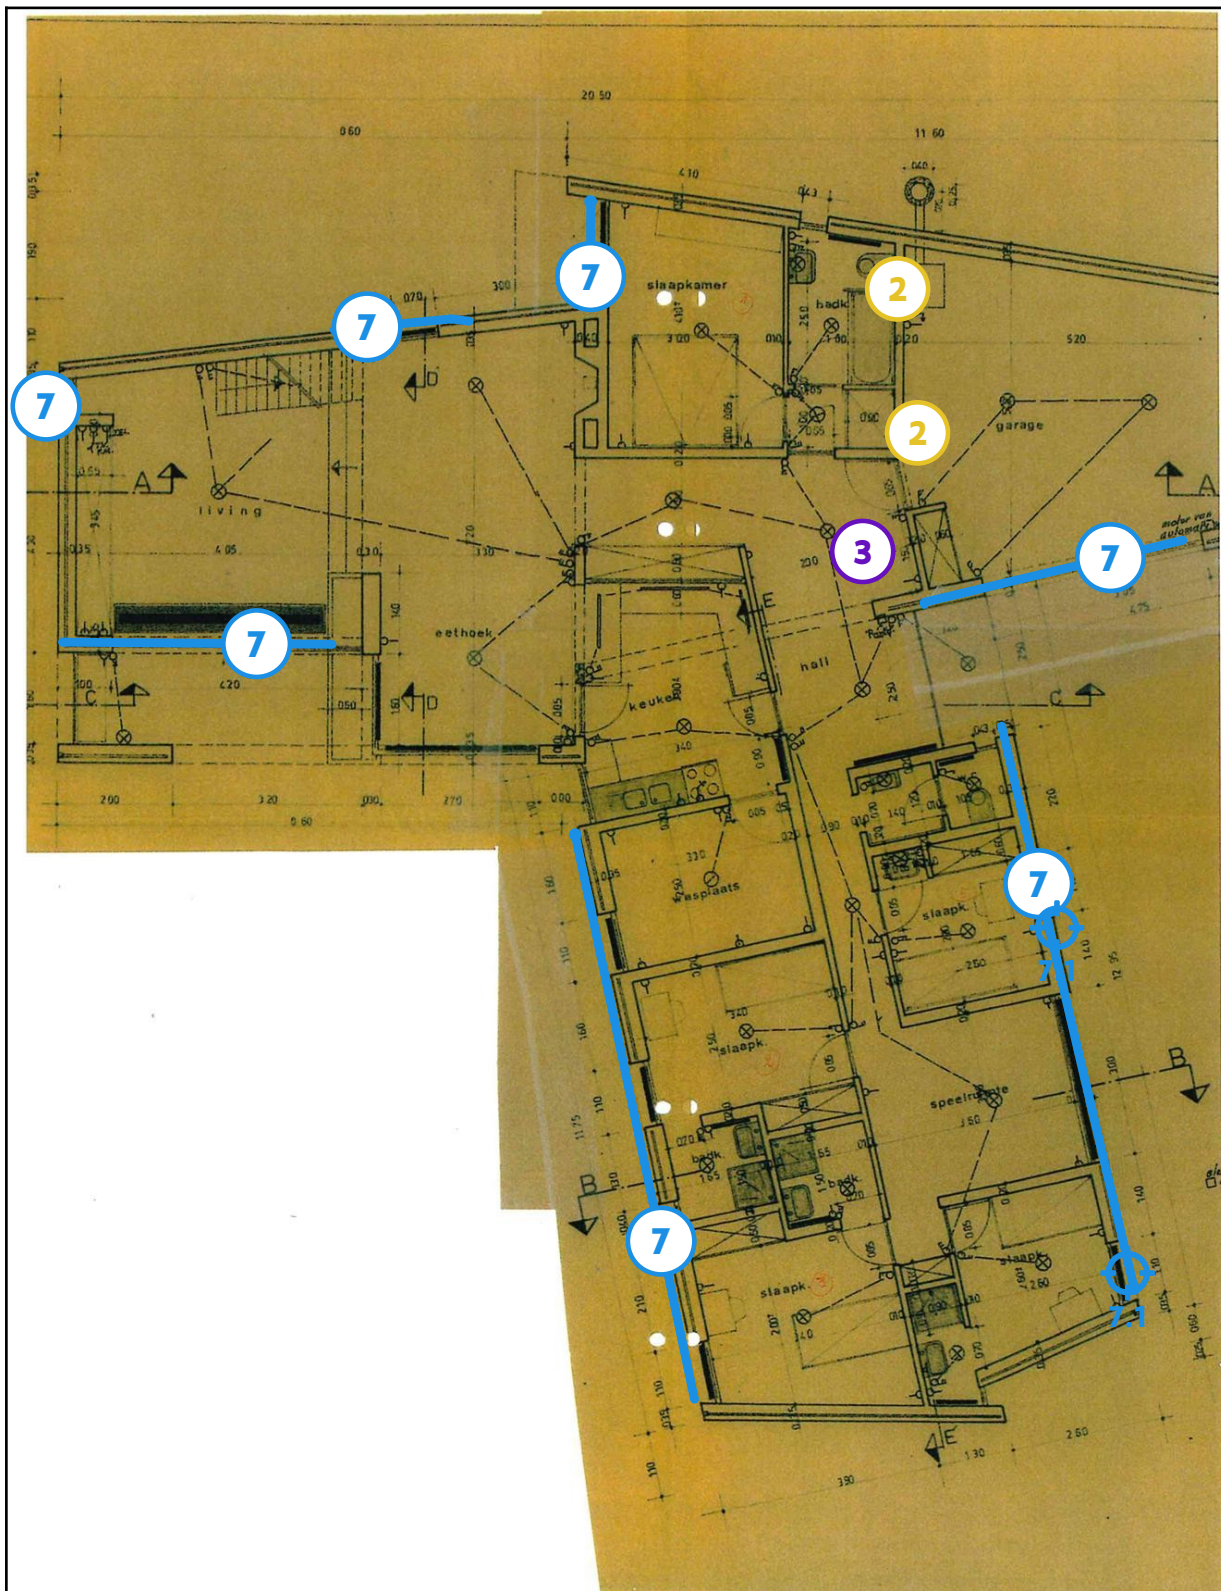
Plan 1.1: Verdiep 0

2. Bakeliet elektrische componenten	Asbestmateriaal	Zorgvuldig beheren
3. Koord kachel	Advies	-
7. Kit raamkozijn/gevel	Geen asbest	-
7.1 Code: SN3.2	Mengmonster	-

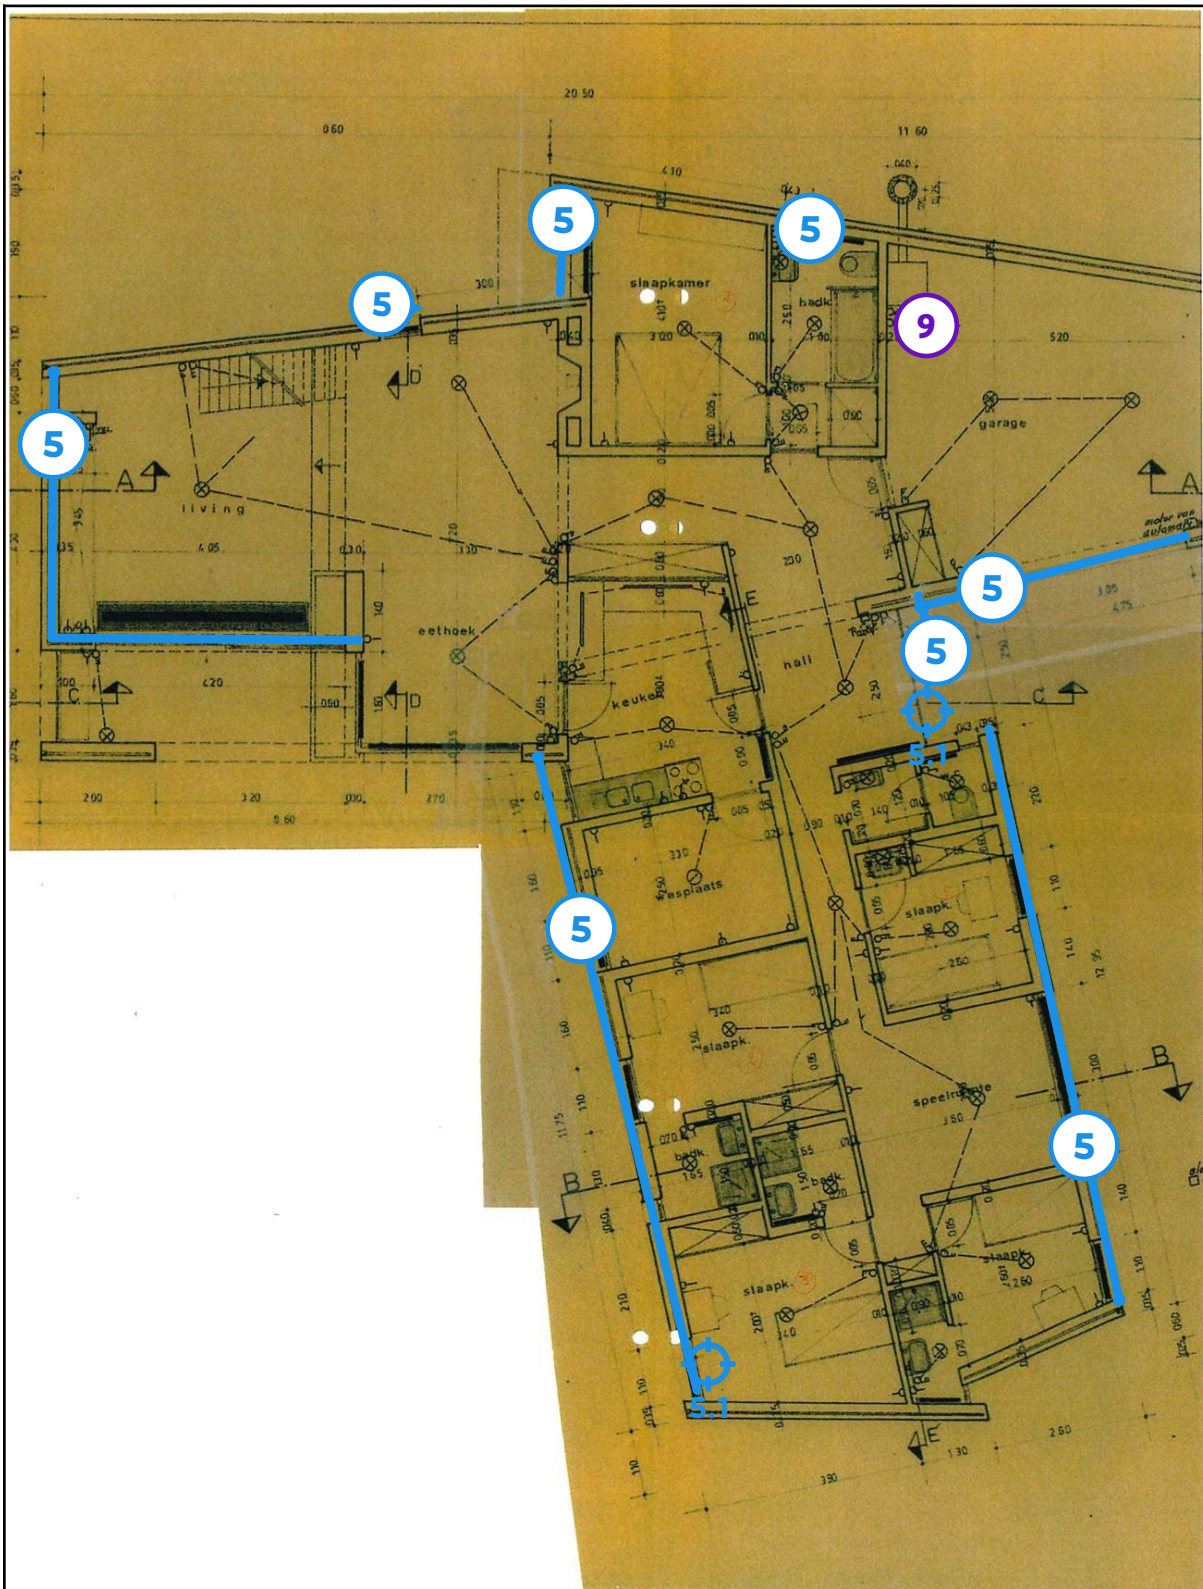
Plan 1.2: Verdiep 0

5. Kit raamkozijn/glasplaat	Geen asbest	-
5.1 Code: SN3.3	Mengmonster	-
9. Cv-installatie	Overige ruimte of materiaal	-

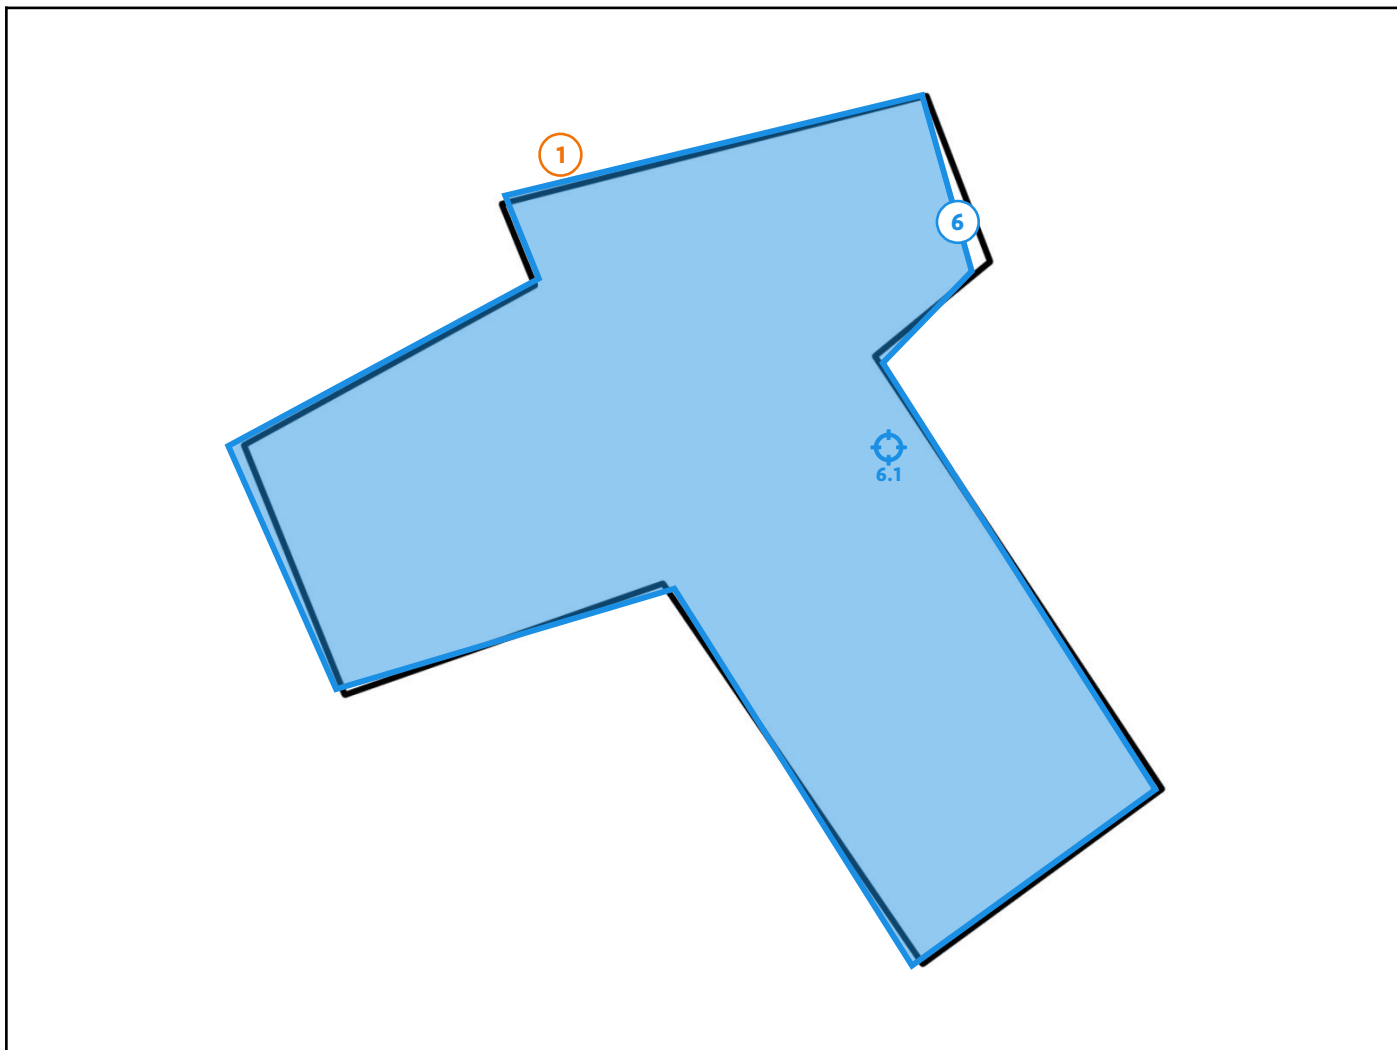
Plan 1.5: dakenplan

Beschrijving	Type	Actie
1. Schoorsteenpijp	Asbestmateriaal	Verwijderen
6. Dakbedekking	Geen asbest	-
6.1 Code: SN3.1	Puntmonster	-

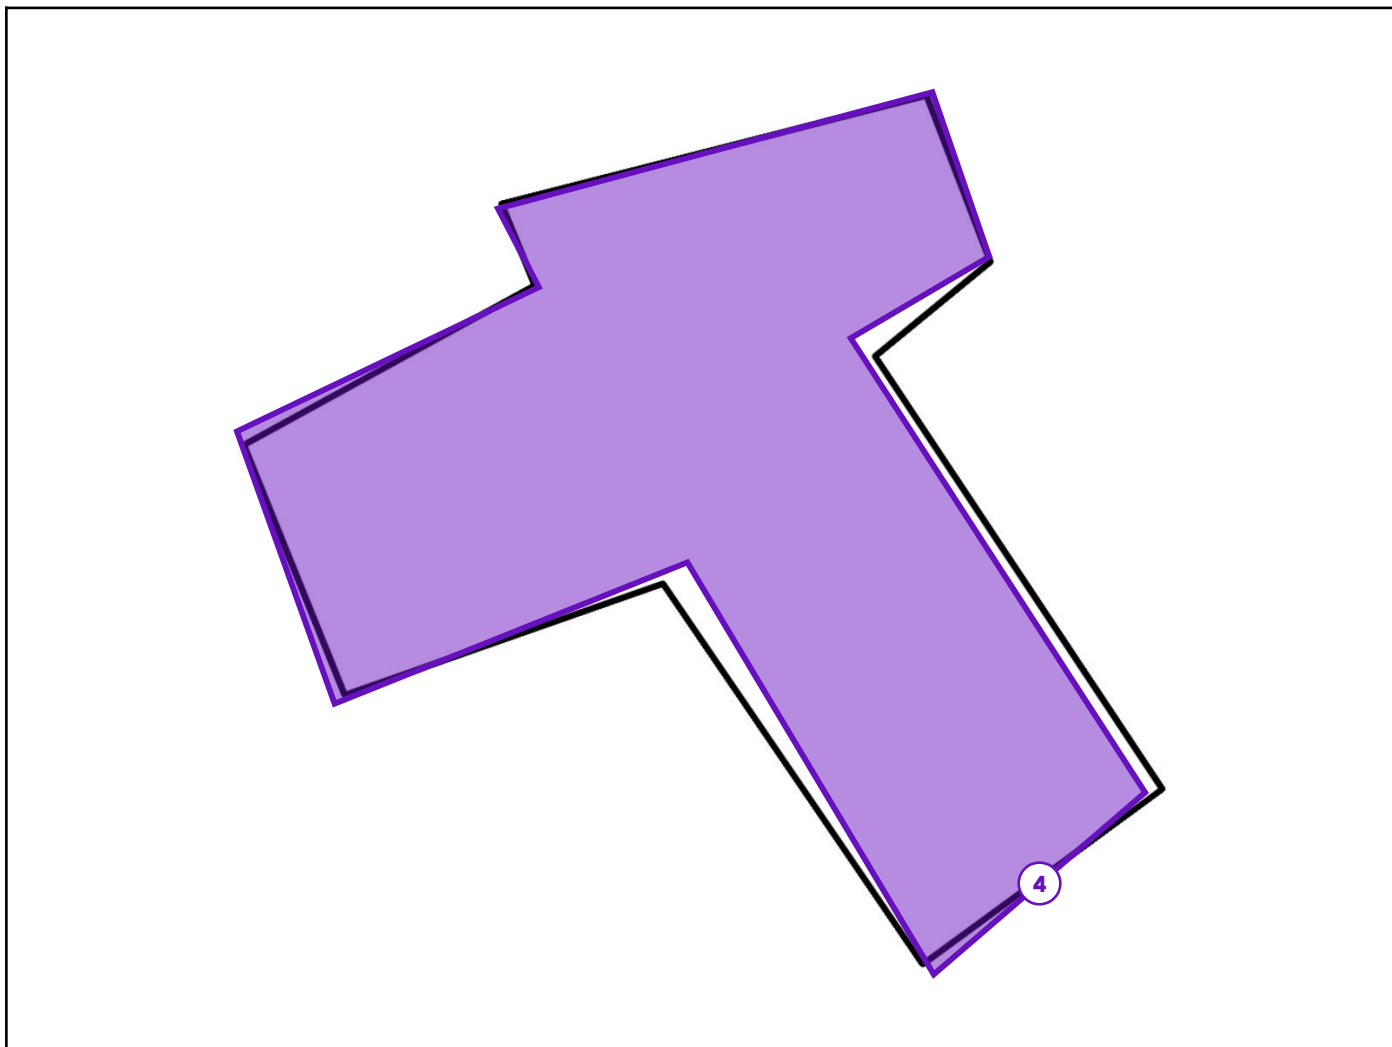
Plan 1.6: Hoofdgebouw plan

Beschrijving	Type	Actie
4. ledenradiator	Advies	-

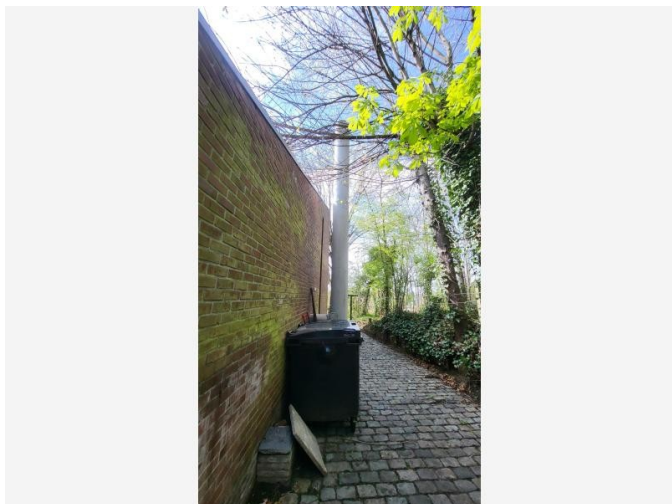
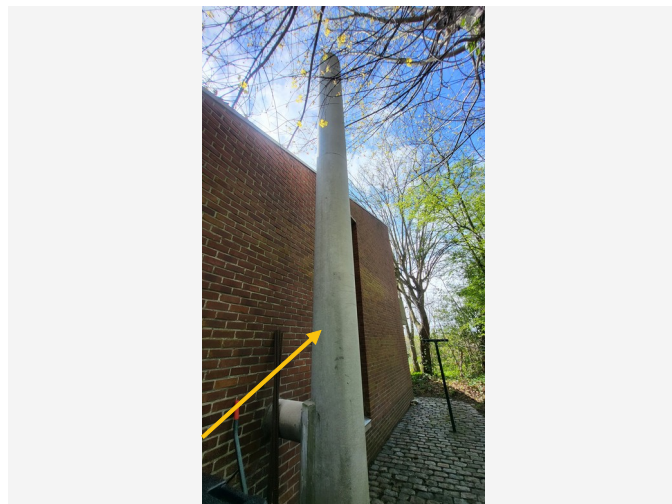
Het asbestmateriaal valt onder de mijlpaal van 2034.

Verwijderen

Eindbeoordeling materiaalrisico	Laag materiaalrisico en/of verlaagde kans op vezelvrijgave
---------------------------------	--

Gebondenheid	Categorie 1: hechtgebonden in oorsprong
Asbestsoort (vezeltype)	Crocidoliet aanwezig
Asbestconcentratie	Laag (< 50%)
Afschermingsgraad van het gehele materiaal	Geheel of deels vrij aan de buitenlucht, maar geen contact met binnenlucht
Toestand van het materiaal	Licht beschadigd, licht verweerd. Intacte calciumsilicaatplaat of materiaal met categorie 3-gebondenheid

Beschrijving	Schoorsteenpijp
Omgeving	Buiten
Primaire drager	HVAC infrastructuur en uitrusting
Asbestmateriaal	Rookgaskanaal
Bindmiddel van asbestmateriaal	Cement
Gebondenheid op basis van bindmiddel	Hecht
Hoeveelheid (lengte - omtrek - dikte - aantal)	<ul style="list-style-type: none">• 10,00 m - 100,00 cm - 1,00 cm - 1 stuk
Totaal volume	0,10 m ³
Eenvoudig bereikbaar	Ja
Bevestigingswijze	<ul style="list-style-type: none">• Geklemd• Verlijmd, ingegoten, versmeerd
Identificatiemethode	<p>De asbestdeskundige beoordeelt het materiaal als asbestverdacht en dus asbesthoudend, en dit zonder monstername.</p> <p>Motivatie: De opdrachtgever weigert om het materiaal te laten bemonsteren.</p>
Destructieve handeling voor identificatie	Nee

- Zorg voor een veilig beheer. Vermijd het beschadigen van het asbestmateriaal. Controleer de toestand jaarlijks op wijzigingen.
- Voer bijkomende staalname(s) uit.

- Eenvoudige handelingen: mag via doe-het-zelf of door werknemer(s) met opleidingsattest eenvoudige handelingen
Hechtgebonden asbest:
Als dit materiaal verwijderd kan worden zonder het te breken, te beschadigen... , dan mag met dit met eenvoudige handelingen.
Vermijd stofvorming en stofverspreiding op elk moment van de werken. Bevochtig of fixeer het materiaal.

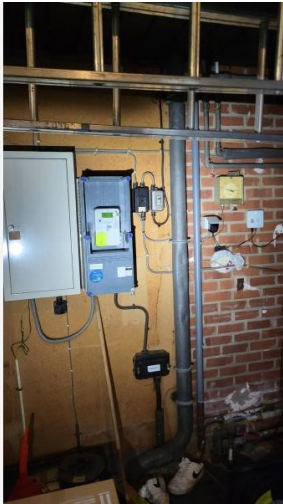
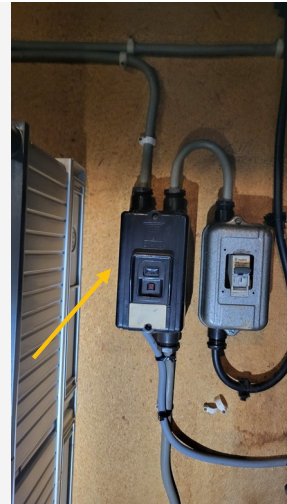
Het asbestmateriaal valt onder de mijlpaal van 2040.

Zorgvuldig beheren

Eindbeoordeling materiaalrisico	Laag materiaalrisico en/of verlaagde kans op vezelvrijgave
---------------------------------	--

Gebondenheid	Categorie 1: hechtgebonden in oorsprong
Asbestsoort (vezeltype)	Crocidoliet aanwezig
Asbestconcentratie	Laag (< 50%)
Afschermingsgraad van het gehele materiaal	Geheel of deels vrij aan de binnenlucht, maar geen contact met binnenluchtstromen
Toestand van het materiaal	Onbeschadigd, niet verweerd

Beschrijving	Bakeliet elektrische componenten
Omgeving	Binnen
Primaire drager	Communicatie en elektrische infrastructuur en uitrusting
Asbestmateriaal	Plaat, paneel, tablet - Type Bakeliet
Bindmiddel van asbestmateriaal	Kunststof of -hars
Gebondenheid op basis van bindmiddel	Hecht
Hoeveelheid (oppervlakte - dikte - aantal)	• 0,05 m ² - 0,30 cm - 1 stuk
Totaal volume	< 0,001 m ³
Eenvoudig bereikbaar	Ja
Bevestigingswijze	• Geschroefd
Identificatiemethode	De asbestdeskundige beoordeelt het materiaal als asbestverdacht en dus asbesthoudend, en dit zonder monsternamen. Motivatie: De opdrachtgever weigert om het materiaal te laten bemonsteren.
Destructieve handeling voor identificatie	Nee
Opmerking	Schakelaars en stopcontacten uit bakeliet in de garage.

- Zorg voor een veilig beheer. Vermijd het beschadigen van het asbestmateriaal. Controleer de toestand jaarlijks op wijzigingen.
- Voer bijkomende staalname(s) uit.

- Eenvoudige handelingen: mag via doe-het-zelf of door werknemer(s) met opleidingsattest eenvoudige handelingen
Hechtgebonden asbest:
Als dit materiaal verwijderd kan worden zonder het te breken, te beschadigen... , dan mag met dit met eenvoudige handelingen.
Vermijd stofvorming en stofverspreiding op elk moment van de werken. Bevochtig of fixeer het materiaal.

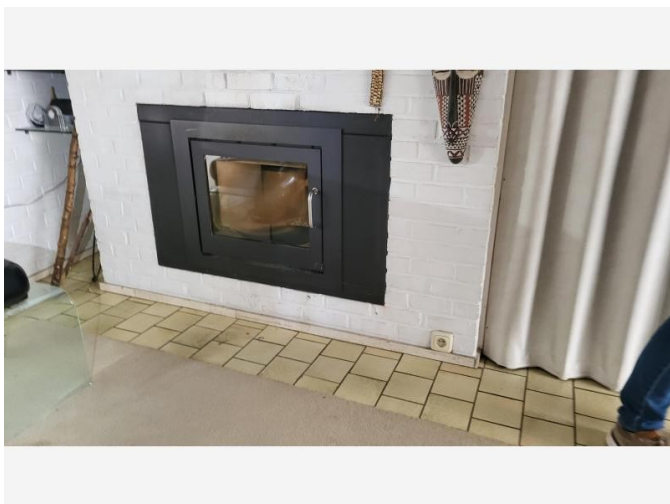
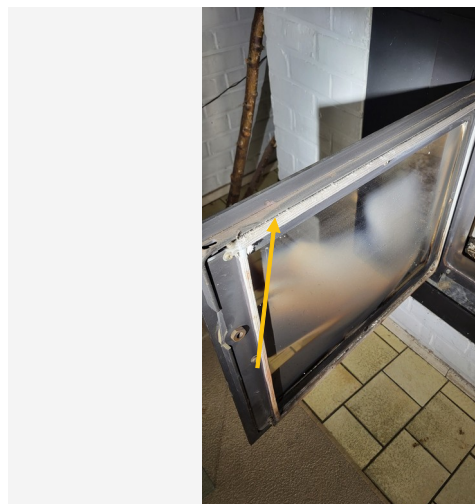
Visueel vastgesteld als niet-asbestverdachte synthetische koord.

Basis voor advies	De asbestdeskundige beoordeelt het materiaal als niet-asbestverdacht.
Primaire drager	HVAC infrastructuur en uitrusting
(Asbest)materiaal	Koord, lint, band, strip
Bindmiddel	Weinig of geen bindmiddel (textiel, bevlokkings, ...)
Gebondenheid bindmiddel	Niet-hechtgebonden

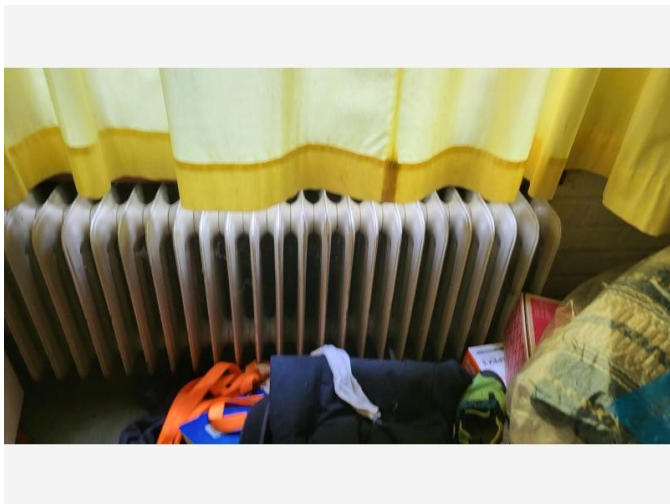
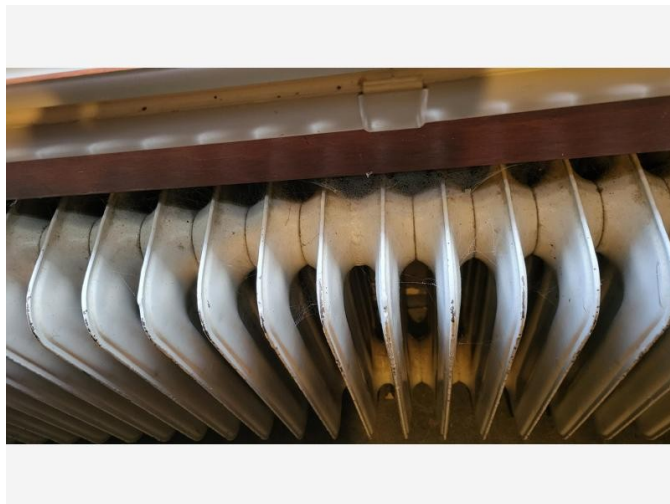
Er zijn meerdere ledenradiatoren aanwezig in het gebouw. Mogelijks zitten hier asbesthoudende dichtingen in, doch deze vallen buiten het bestek van dit asbestattest.

Basis voor advies	Nader onderzoek nodig
-------------------	-----------------------

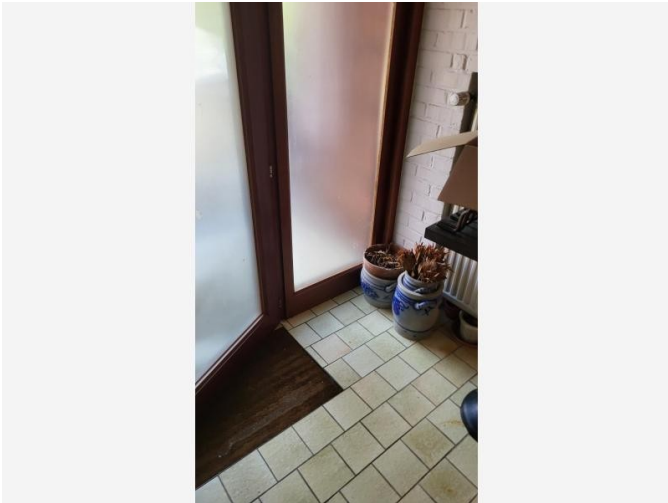
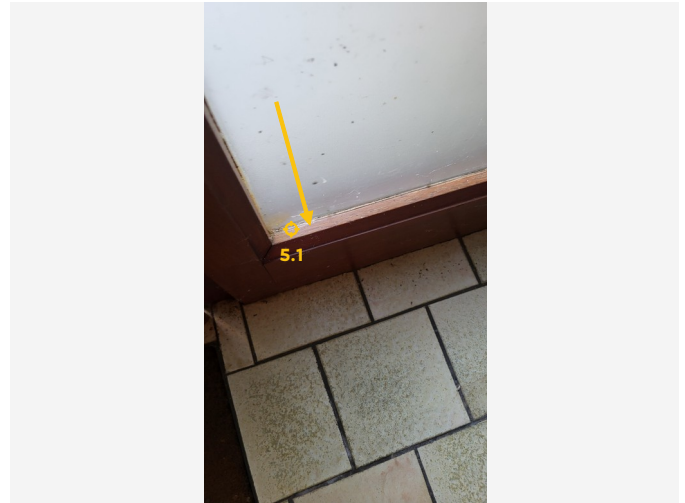
Fiche 5: Kit raamkozijn/glasplaat

Geen asbest

#	Type	Referentie	Resultaat
5.1	Mengmonster	SN3.3	Geen asbest

Beschrijving	Kit raamkozijn/glasplaat
Omgeving	Grenst aan binnen- en buitenlucht
Primaire drager	Wandopening verticaal (raam, deur, ...)
Bindmiddel van materiaal	Kitten, mastiek, pasta
Gebondenheid op basis van bindmiddel	Hecht
Hoeveelheid (lengte - aantal)	<ul style="list-style-type: none">• 0,50 m - 1 stuk
Totale lengte	0,50 m
Identificatiemethode	Een monstername door de asbestdeskundige met laboanalyse door een asbestlabo.
Destructieve handeling voor identificatie	Nee

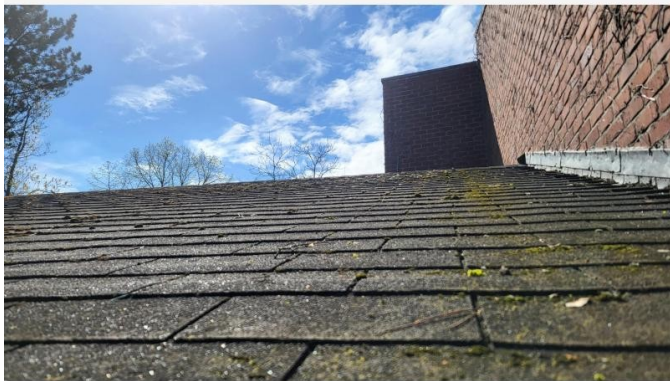
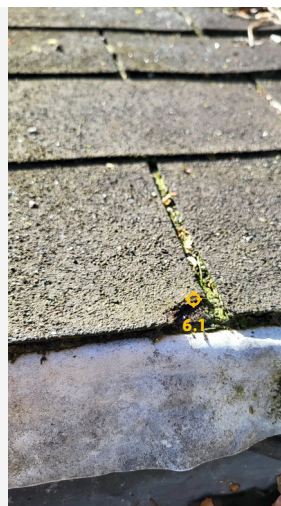
Fiche 6: Dakbedekking

Geen asbest

#	Type	Referentie	Resultaat
6.1	Puntmonster	SN3.1	Geen asbest

Beschrijving	Dakbedekking
Omgeving	Buiten
Primaire drager	Schuin dak
Bindmiddel van materiaal	Bitumen (roofing, teer, asfalt)
Gebondenheid op basis van bindmiddel	Hecht
Hoeveelheid (oppervlakte - aantal)	<ul style="list-style-type: none">• 200,00 m² - 1 stuk
Totale oppervlakte	200,00 m ²
Identificatiemethode	Een monstername door de asbestdeskundige met laboanalyse door een asbestlabo.
Destructieve handeling voor identificatie	Nee

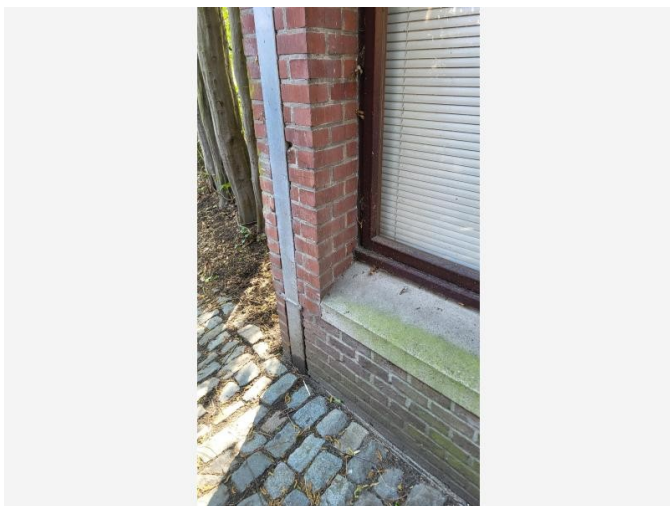
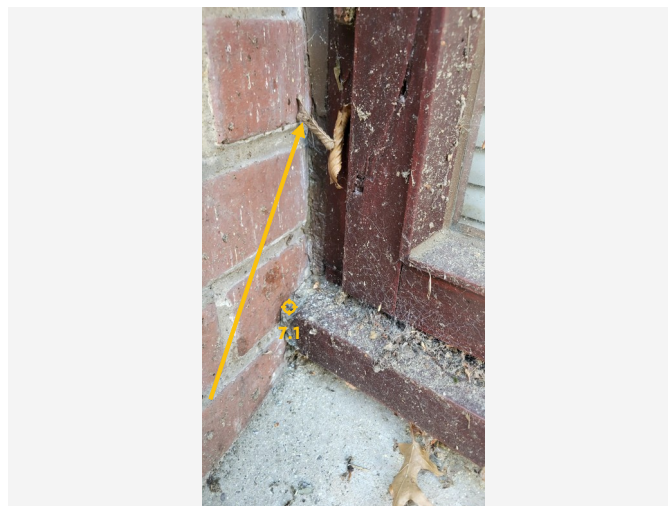
Geen asbest

#	Type	Referentie	Resultaat
7.1	Mengmonster	SN3.2	Geen asbest

Beschrijving	Kit raamkozijn/gevel
Omgeving	Buiten
Primaire drager	Wand buitenschil
Bindmiddel van materiaal	Kitten, mastiek, pasta
Gebondenheid op basis van bindmiddel	Hecht
Hoeveelheid (gewicht - aantal)	<ul style="list-style-type: none">• 0,50 kg - 1 stuk
Totaal gewicht	0,50 kg
Identificatiemethode	Een monstername door de asbestdeskundige met laboanalyse door een asbestlabo.
Destructieve handeling voor identificatie	Nee
