# Asbestinventarisatetest

Hulhoek 5, 9910 Aalter

Attestnummer : **20250411-000253.000**

Uitgegeven op : **11.04.2025**

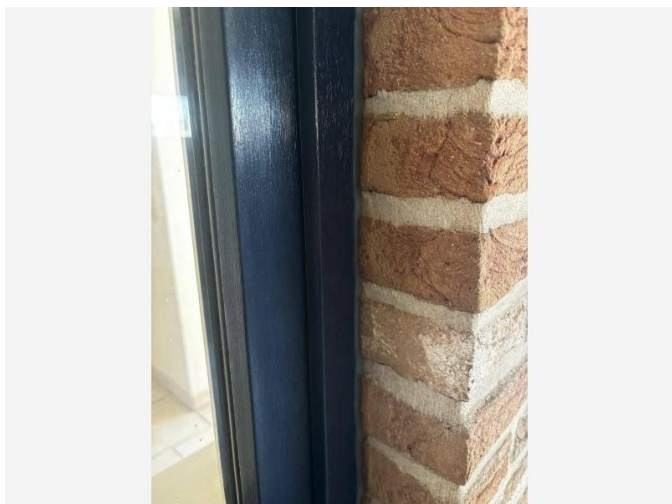
| Fiche 1: kit aan de ramen..... | 12 |

Kit betreft hier silicone, deze is niet-asbestverdacht.

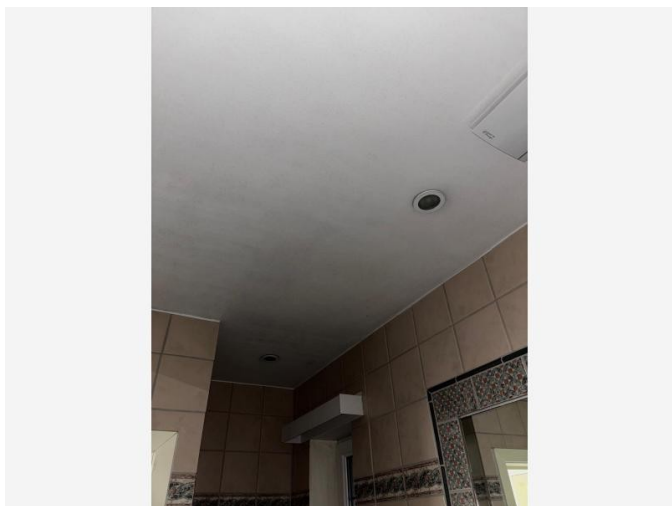
| Fiche 2: pleisterwerk plafond..... | 13 |

Vals plafond voorzien in de badkamer, deskundige kan geen uitspraak doen over onderliggende lagen.

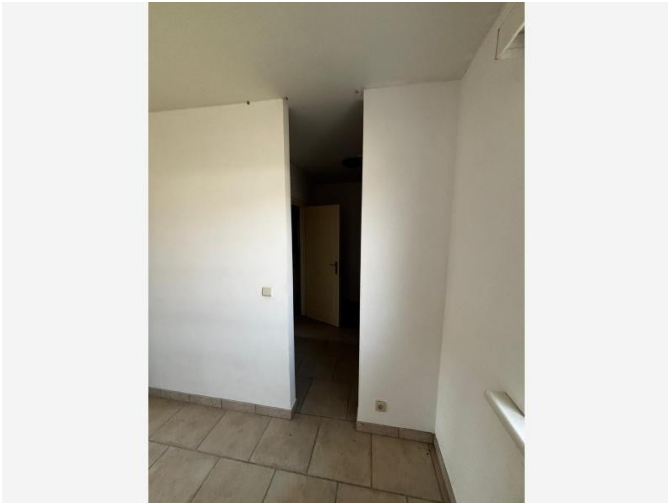
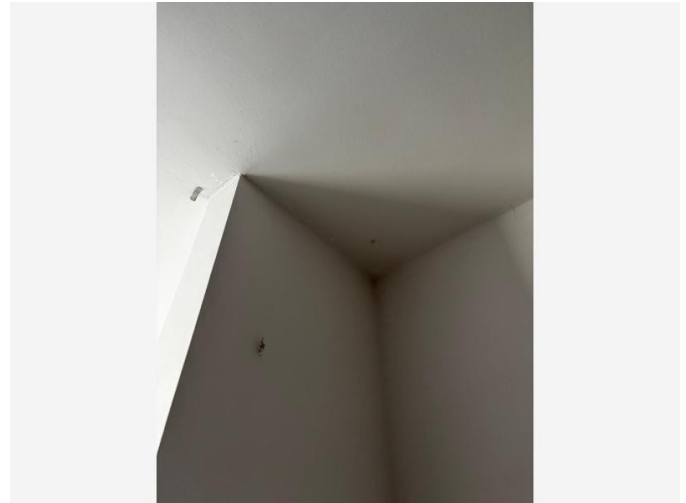
## Fiche 3: pleisterwerk plafond

Geen asbest

| # | Type | Referentie | Resultaat |
|---|---|---|---|
| 3.1 | Mengmonster | staal 2 | Geen asbest |

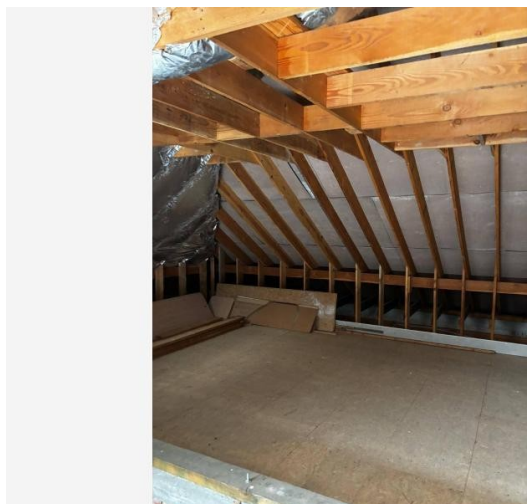
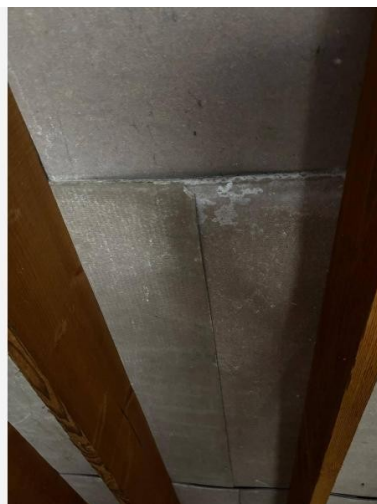
## Fiche 4: onderdak

Geen asbest

| # | Type | Referentie | Resultaat |
|---|---|---|---|
| 4.1 | Puntmonster | staal 3 | Geen asbest |

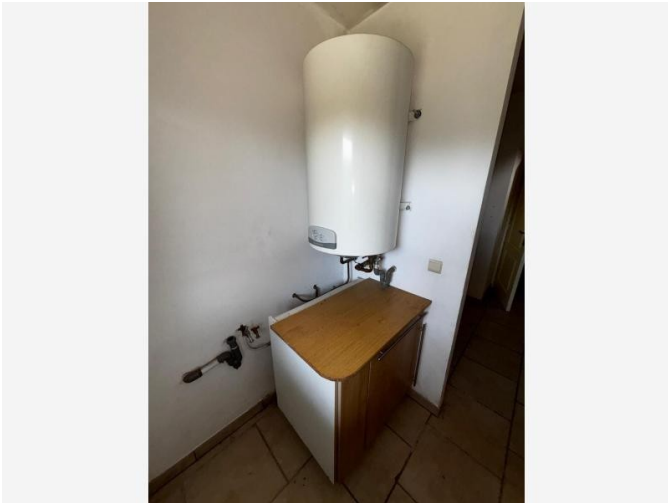
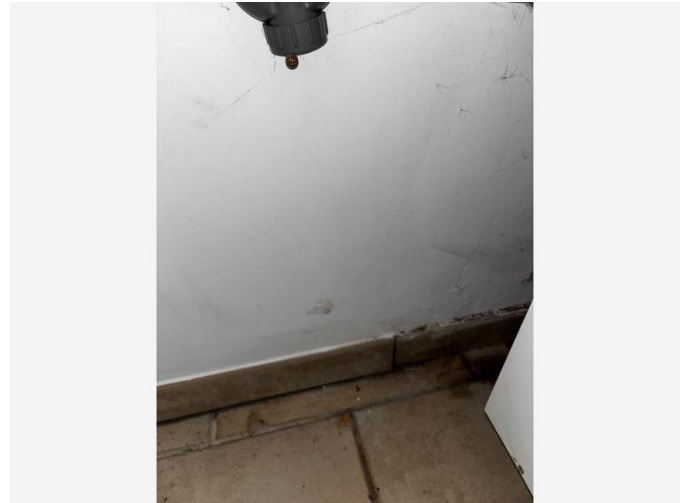
## Fiche 5: pleisterwerk muren

Geen asbest

| # | Type | Referentie | Resultaat |
|---|---|---|---|
| 5.1 | Mengmonster | staal 1 | Geen asbest |

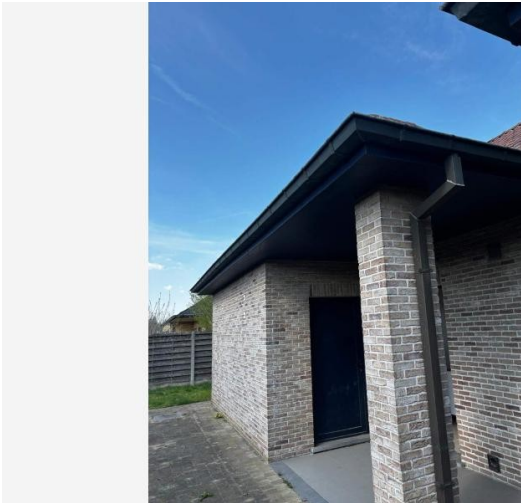
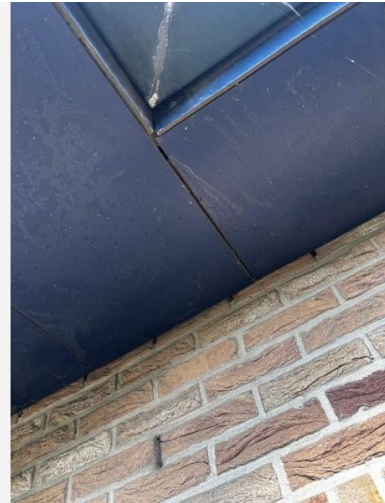
## Fiche 6: glasal

Geen asbest

| # | Type | Referentie | Resultaat |
|---|---|---|---|
| 6.1 | Puntmonster | staal 5 | Geen asbest |

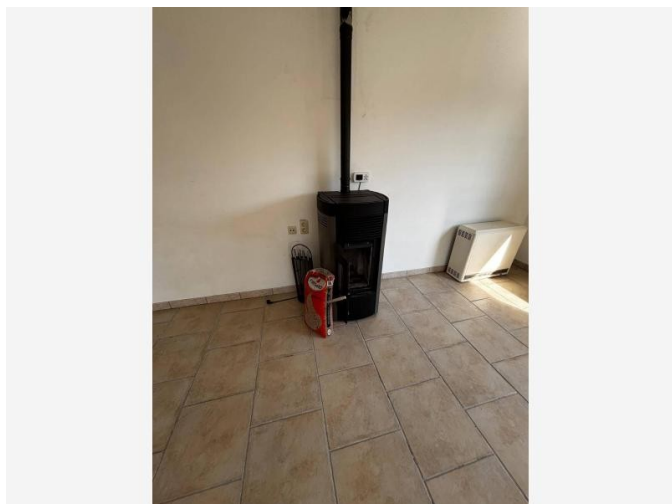
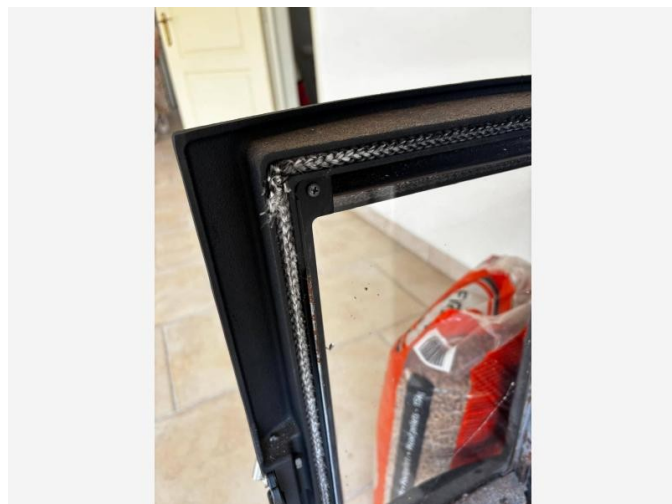
Geen asbest

| # | Type | Referentie | Resultaat |
|---|---|---|---|
| 7.1 | Mengmonster | staal 4 | Geen asbest |
