# ASBESTINVENTARISATTEST

Oudebaan 106 bus 4  
3360 Bierbeek

Onze referentie: 2025-08-123

Attestnummer : 20250829-000154.000

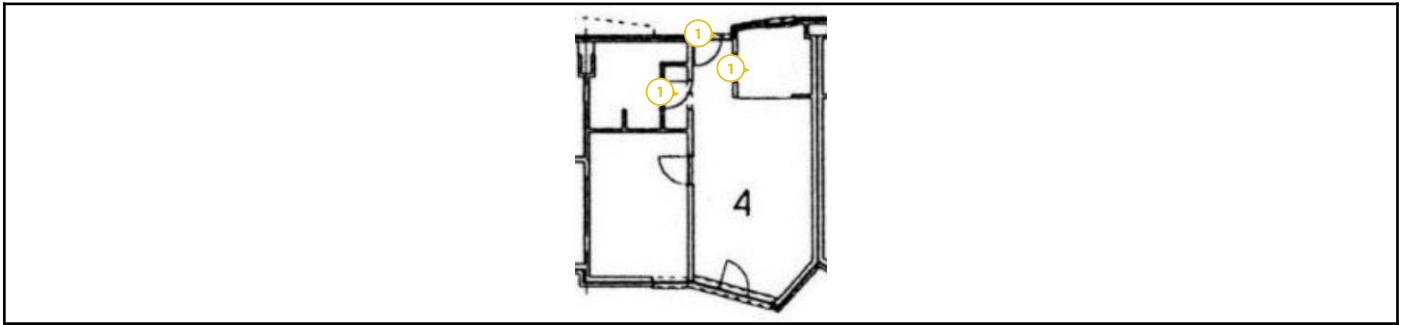
## Plan 1.3: Grondplan 4

| Beschrijving | Type | Actie |
|---|---|---|
| 1. Entre-porte massal | Asbestmateriaal | Zorgvuldig beheren |

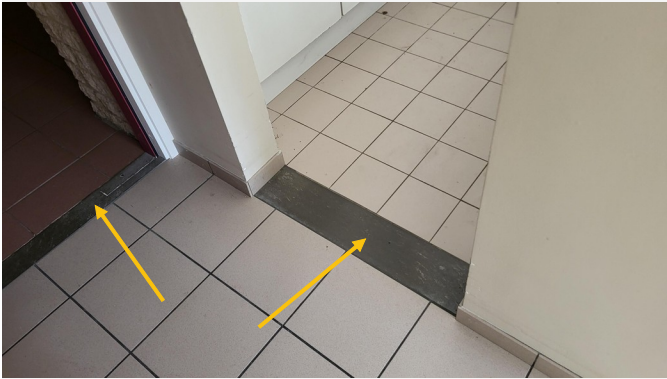
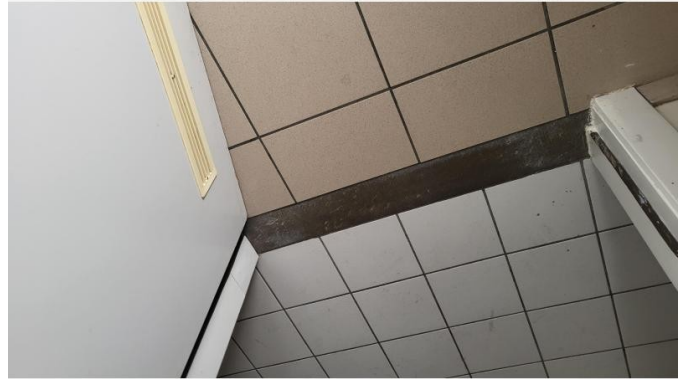
Het asbestmateriaal valt onder de mijlpaal van 2040.

| Eindbeoordeling materiaalarisico | Laag materiaalarisico en/of verlaagde kans op vezelvrijgave |

| Gebondenheid | Categorie 1: hechtgebonden in oorsprong |
| Asbestsoort (vezeltype) | Alleen chrysotiel |
| Asbestconcentratie | Laag (< 50%) |
| Afschermingsgraad van het gehele materiaal | Geheel of deels (ook) vrij aan de binnenlucht |
| Toestand van het materiaal | Licht beschadigd, licht verweerd. Intact calciumsilicaatmateriaal of categorie III 'gebondenheid' |

| Beschrijving | Entre-porte massal |
| Asbestmateriaal | Plaat, paneel, tablet - Type Massal |

- Zorg voor een veilig beheer. Vermijd het beschadigen van het asbestmateriaal. Controleer de toestand jaarlijks op wijzigingen.

- Eenvoudige handelingen: mag via doe-het-zelf of door werknemer(s) met opleidingsattest eenvoudige handelingen  
Hechtgebonden asbest:

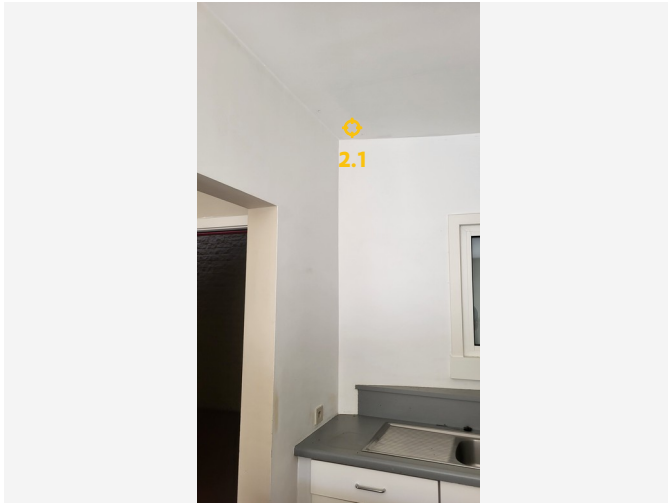
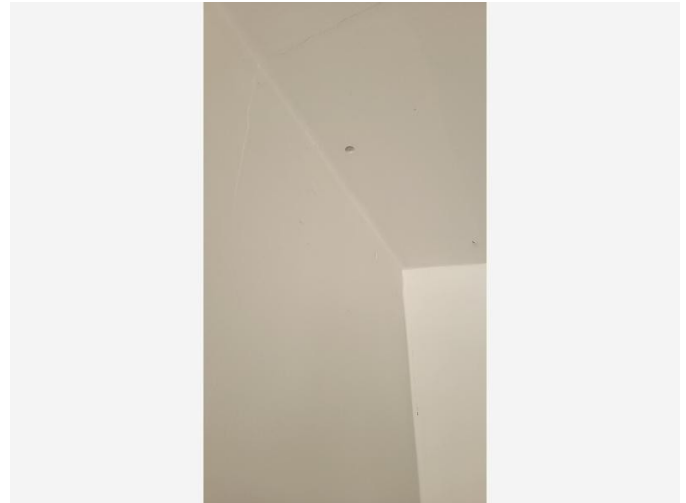
## Fiche 2: pleister plafond

Geen asbest

| # | Type | Referentie | Resultaat |
|---|---|---|---|
| 2.1 | Mengmonster | SN1.2-250821 | Geen asbest |

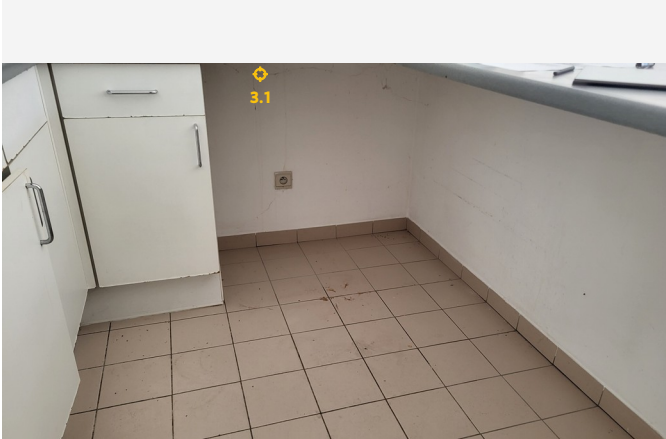
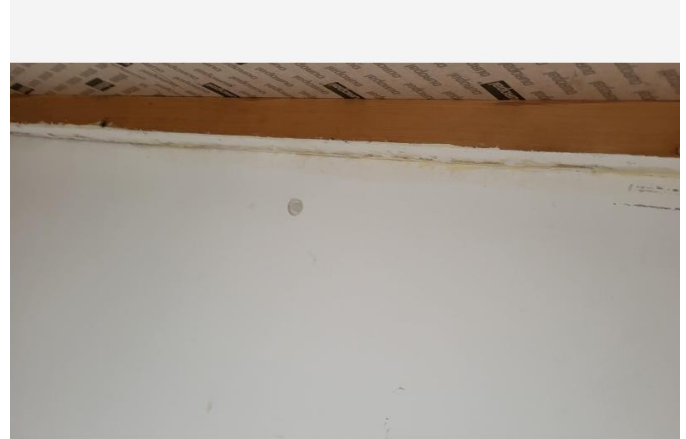
## Fiche 3: Pleister wand

Geen asbest

| # | Type | Referentie | Resultaat |
|---|---|---|---|
| 3.1 | Mengmonster | SN1.1-250821 | Geen asbest |
