# ASBESTINVENTARISATTEST

Oudebaan 106 bus 11  
3360 Bierbeek

Onze referentie: 2025-08-123

Attestnummer : 20250829-000178.000

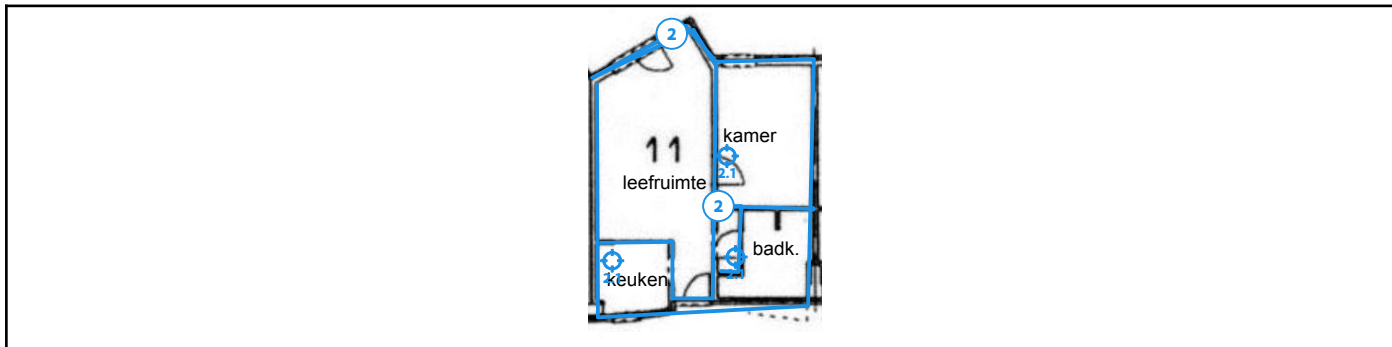
## Plan 1.1: Grondplan 11

| Beschrijving | Type | Actie |
|---|---|---|
| 2. Pleister wand | Geen asbest | - |
| 2.1 Code: SN2.1-250821 | Mengmonster | - |

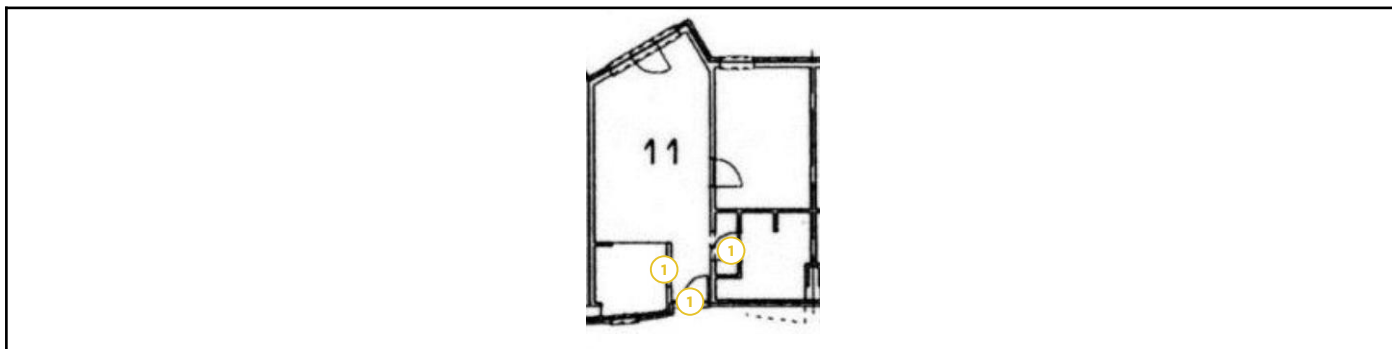
## Plan 1.3: Grondplan 11

| Beschrijving | Type | Actie |
|---|---|---|
| 1. Entre-porte massal | Asbestmateriaal | Zorgvuldig beheren |

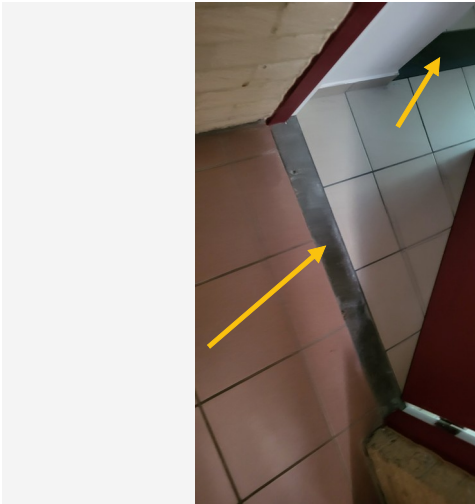
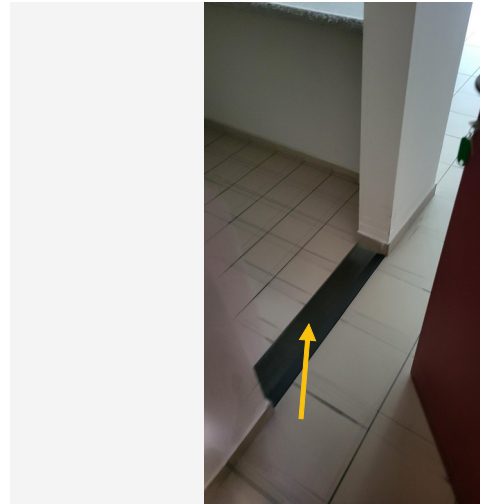
Het asbestmateriaal valt onder de mijlpaal van 2040.

| Eindbeoordeling materiaalarisico | Laag materiaalarisico en/of verlaagde kans op vezelvrijgave |

| Gebondenheid | Categorie 1: hechtgebonden in oorsprong |
| Asbestsoort (vezeltype) | Alleen chrysotiel |
| Asbestconcentratie | Laag (< 50%) |
| Afschermingsgraad van het gehele materiaal | Geheel of deels (ook) vrij aan de binnenlucht |
| Toestand van het materiaal | Licht beschadigd, licht verweerd. Intact calciumsilicaatmateriaal of categorie III 'gebondenheid' |

| Beschrijving | Entre-porte massal |
| Asbestmateriaal | Plaat, paneel, tablet - Type Massal |

- Zorg voor een veilig beheer. Vermijd het beschadigen van het asbestmateriaal. Controleer de toestand jaarlijks op wijzigingen.

- Eenvoudige handelingen: mag via doe-het-zelf of door werknemer(s) met opleidingsattest eenvoudige handelingen  
Hechtgebonden asbest:

Als dit materiaal verwijderd kan worden zonder het te breken, te beschadigen... , dan mag met dit met eenvoudige handelingen.

Vermijd stofvorming en stofverspreiding op elk moment van de werken. Bevochtig of fixeert het materiaal.

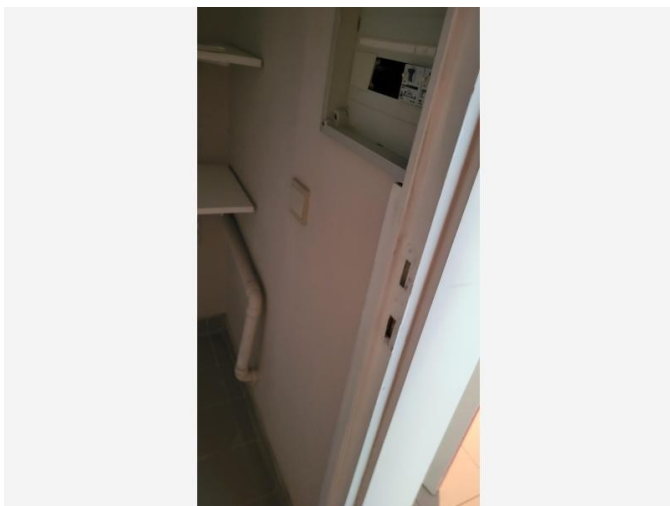
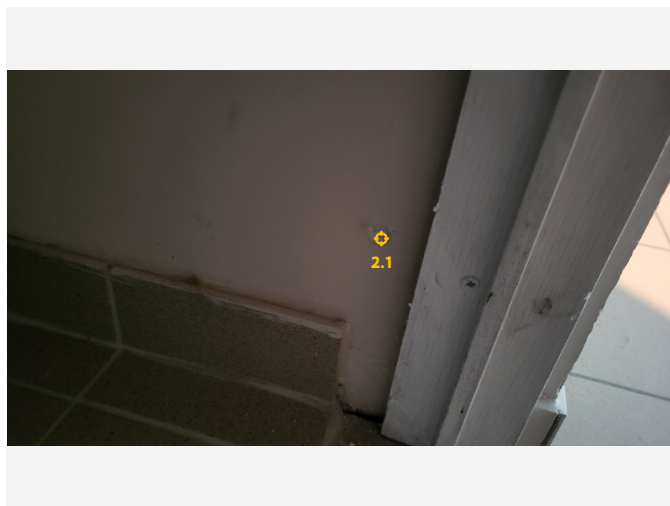
## Fiche 2: Pleister wand

Geen asbest

| # | Type | Referentie | Resultaat |
|---|---|---|---|
| 2.1 | Mengmonster | SN2.1-250821 | Geen asbest |

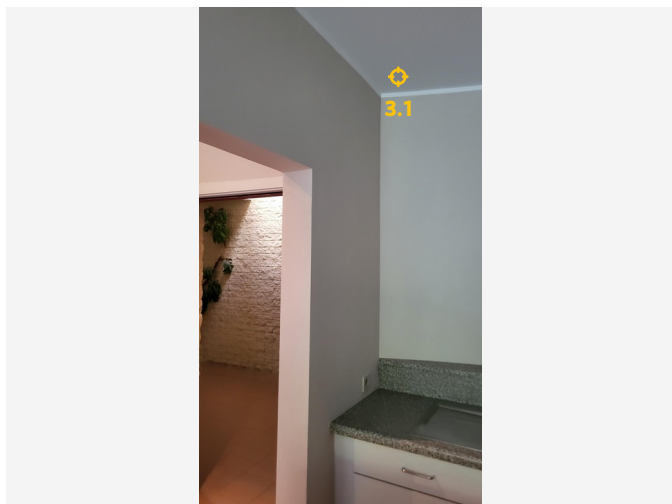
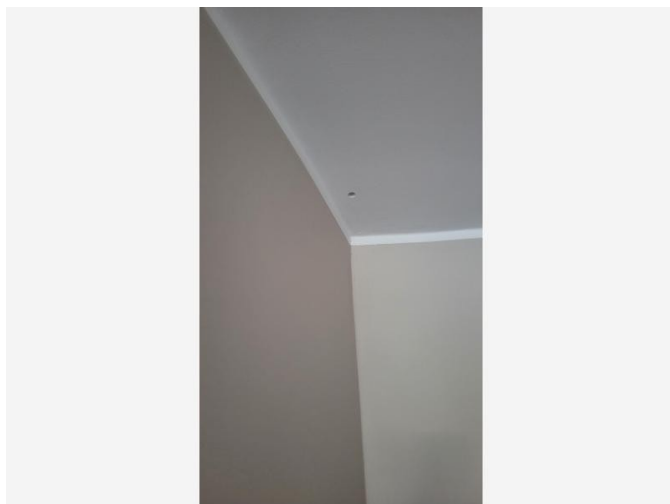
## Fiche 3: pleister plafond

Geen asbest

| # | Type | Referentie | Resultaat |
|---|---|---|---|
| 3.1 | Mengmonster | SN2.2-250821 | Geen asbest |
