# Asbestinventarisatattest

Hertogstraat 155/0302, 3001 Leuven

Attestnummer : 20260728-000235.000

Uitgegeven op : 28.07.2026

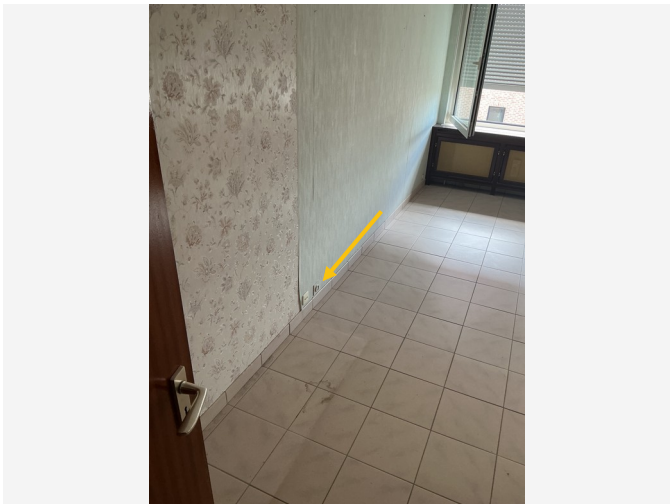
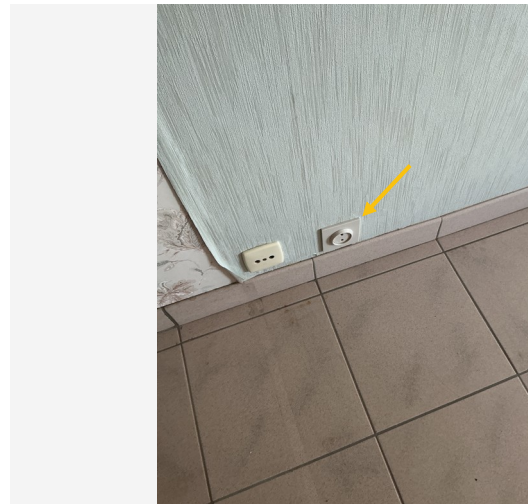
Het asbestmateriaal valt onder de mijlpaal van 2040.

| Eindbeoordeling materiaalrisico | Verhoogd materiaalrisico en/of verhoogde kans op vezelvrijgave |

| Toestand van het materiaal | Licht beschadigd, licht verweerd. Intacte calciumsilicaatplaat of materiaal met categorie 3-gebondenheid |

| Beschrijving | Bakeliet schakelmateriaal |
| Identificatiemethode | De asbestdeskundige beoordeelt het materiaal als asbestverdacht en dus asbesthoudend, en dit zonder monstername.<br><br>Motivatie: De monstername brengt andere schade aan dan schade die inherent is aan de monstername. |

Verwijderen

- Zorg voor een veilig beheer. Vermijd het beschadigen van het asbestmateriaal. Controleer de toestand jaarlijks op wijzigingen.
- Voer bijkomende staalname(s) uit.

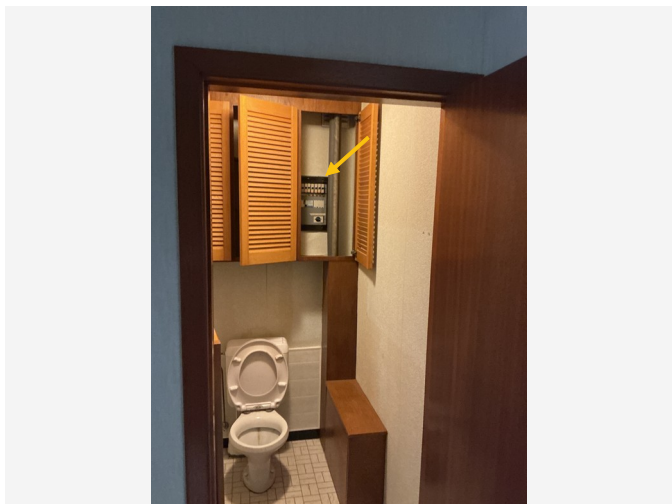
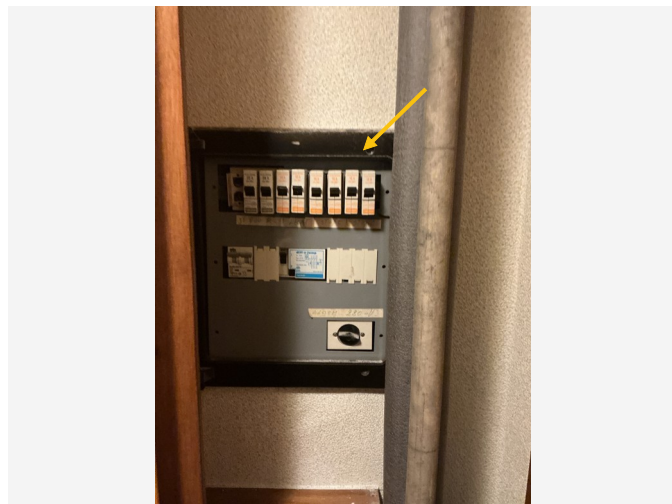
Het asbestmateriaal valt onder de mijlpaal van 2040.

| Eindbeoordeling materiaalrisico | Laag materiaalrisico en/of verlaagde kans op vezelvrijgave |

| Toestand van het materiaal | Onbeschadigd, niet verweerd |

| Beschrijving | Bakeliet meter- en zekering kast |

Zorgvuldig beheren

- Zorg voor een veilig beheer. Vermijd het beschadigen van het asbestmateriaal. Controleer de toestand jaarlijks op wijzigingen.
- Voer bijkomende staalname(s) uit.

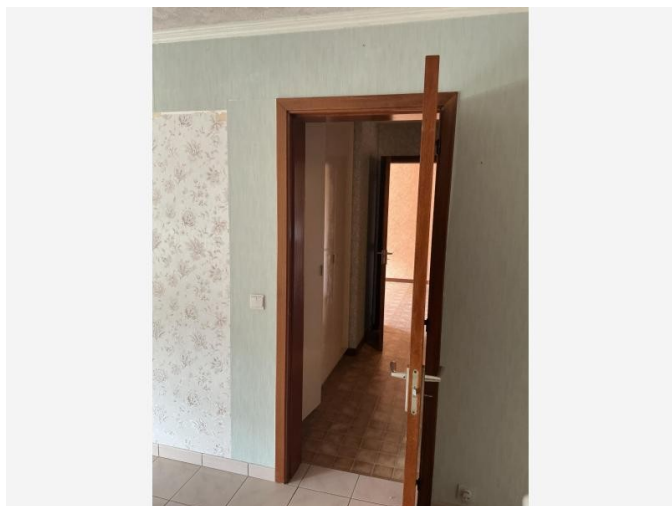
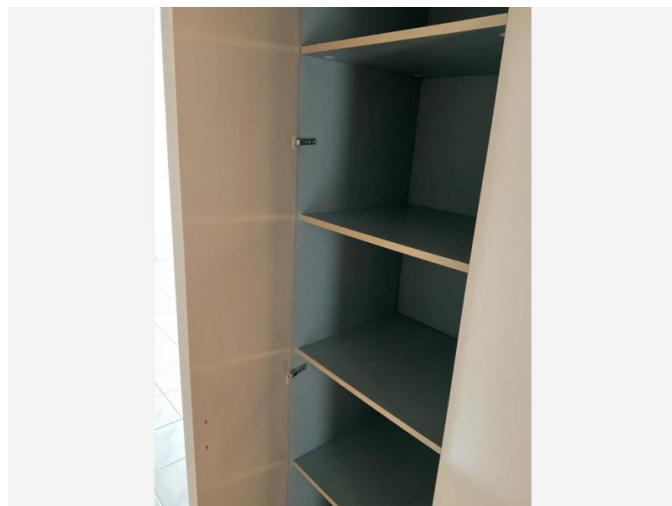
Er zijn inbouwkasten geplaatst. Zonder destructie is het niet mogelijk om na te gaan of er asbestverdachte materialen aanwezig zijn achter de inbouwkasten. De inbouwkasten zelf zijn niet asbestverdacht

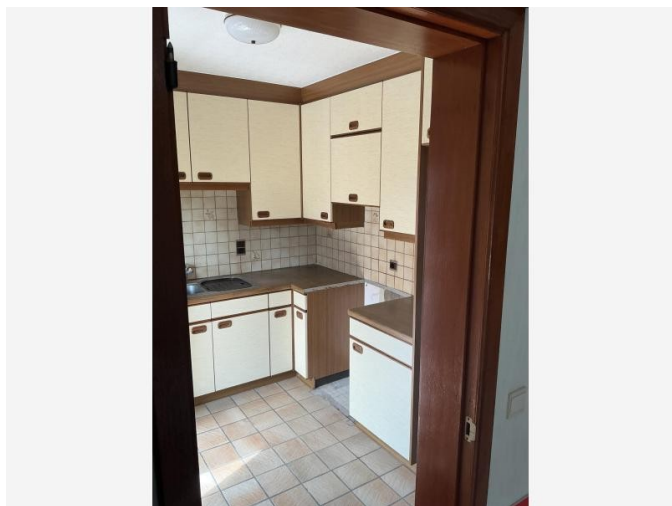
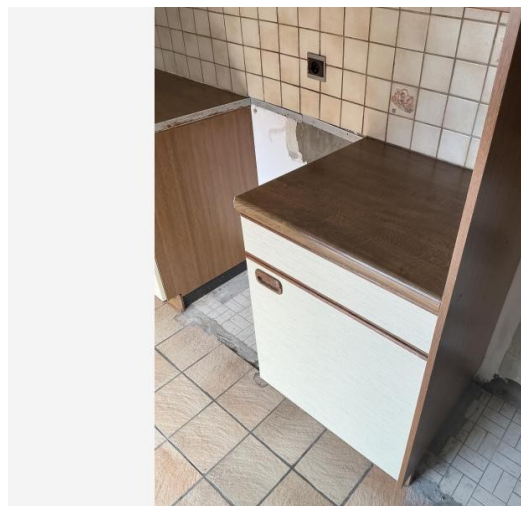
Er zijn inbouwkasten geplaatst. Zonder destructie is het niet mogelijk om na te gaan of er asbestverdachte materialen aanwezig zijn achter de inbouwkasten. De inbouwkasten zelf zijn niet asbestverdacht

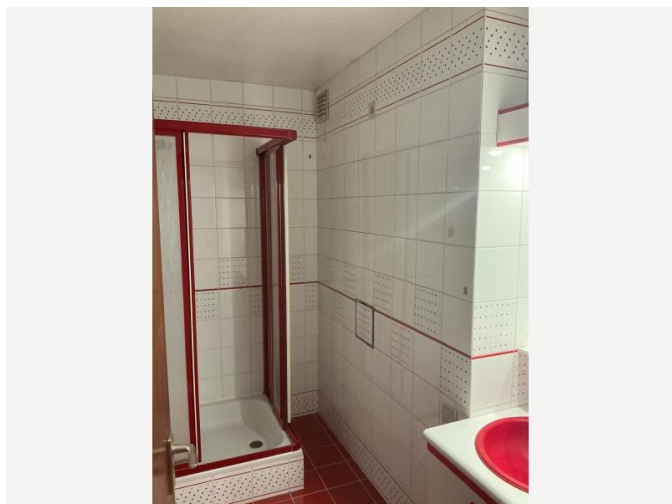
Op moment van de inspectie kon niet worden nagegaan of de tegellijm achter de muurtegels/plinten asbestverdacht is. Bij renovatie of verwijdering van de tegels dient het materiaal te worden geanalyseerd voor de werken van start gaan.

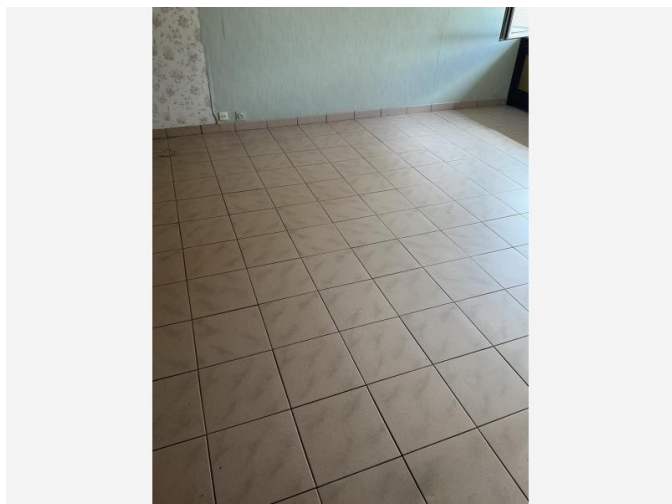
Op moment van de inspectie kon niet worden nagegaan of de tegellijm onder de vloertegels of achter de plinttegels asbestverdacht is. Bij renovatie of verwijdering van de tegels dient het materiaal te worden geanalyseerd voor de werken van start gaan.

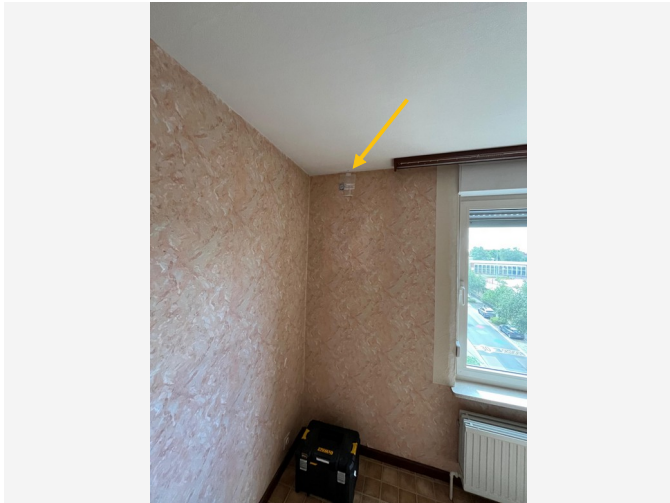
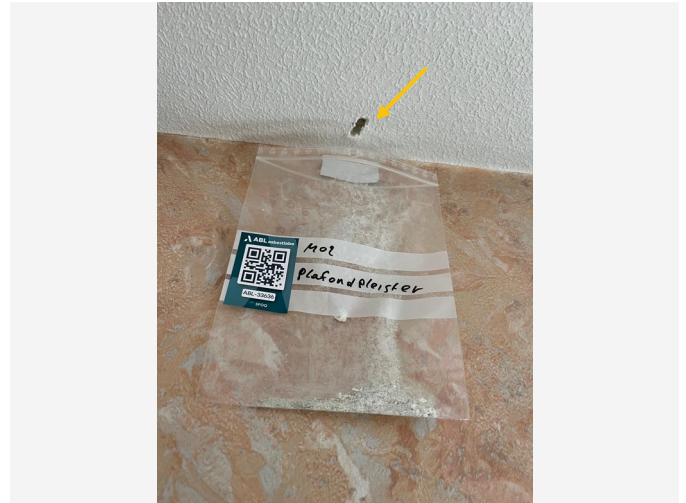
## Fiche 7: Pleisterwerk plafonds

Geen asbest

| # | Type | Referentie | Resultaat |
|---|---|---|---|
| 7.1 | Mengmonster | M02 | Geen asbest |

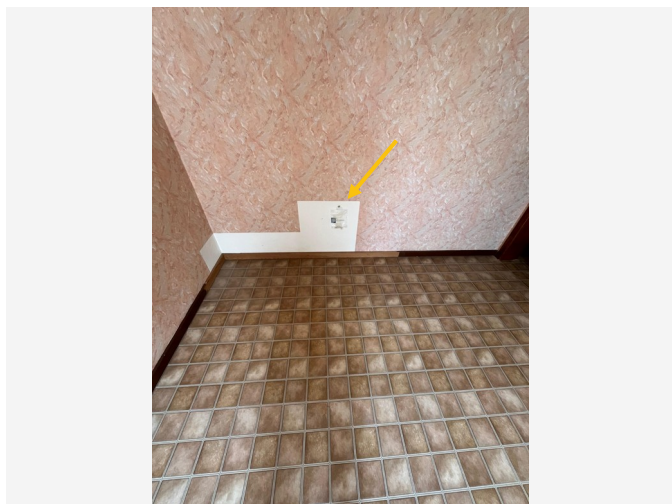
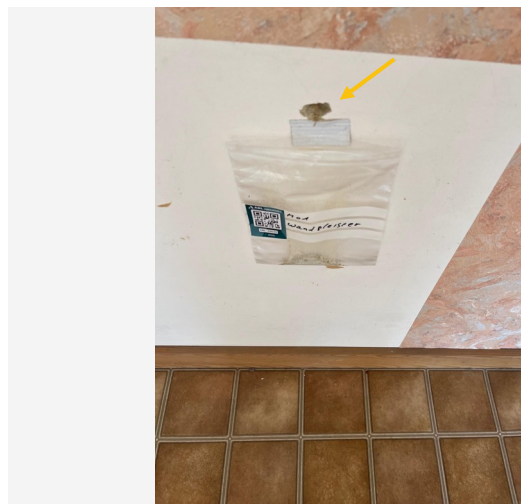
## Fiche 8: Pleisterwerk wanden

Geen asbest

| # | Type | Referentie | Resultaat |
|---|---|---|---|
| 8.1 | Mengmonster | M01 | Geen asbest |

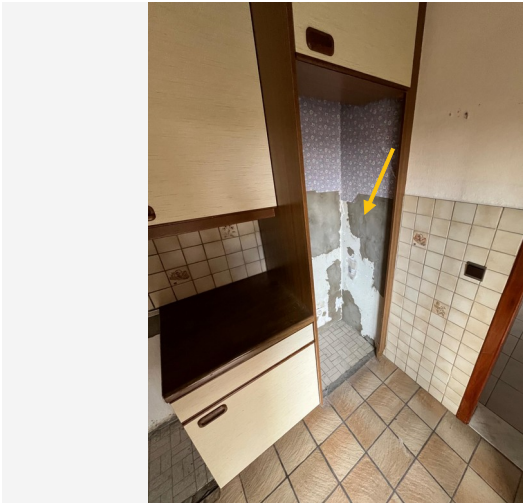
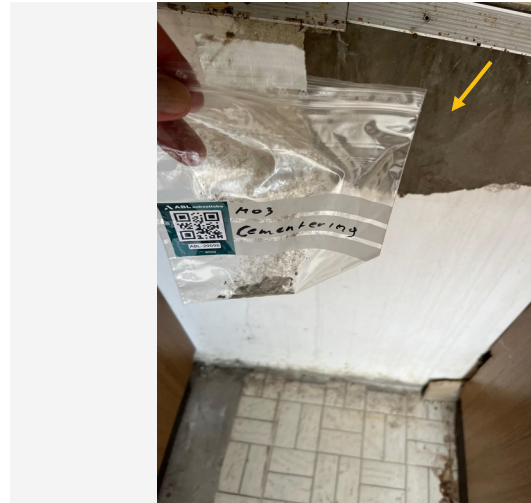
## Fiche 9: Cementering binnen

Geen asbest

| # | Type | Referentie | Resultaat |
|---|---|---|---|
| 9.1 | Mengmonster | M03 | Geen asbest |

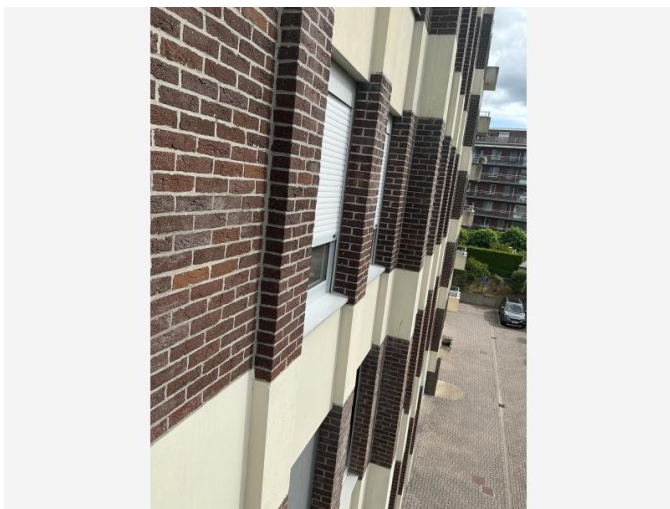
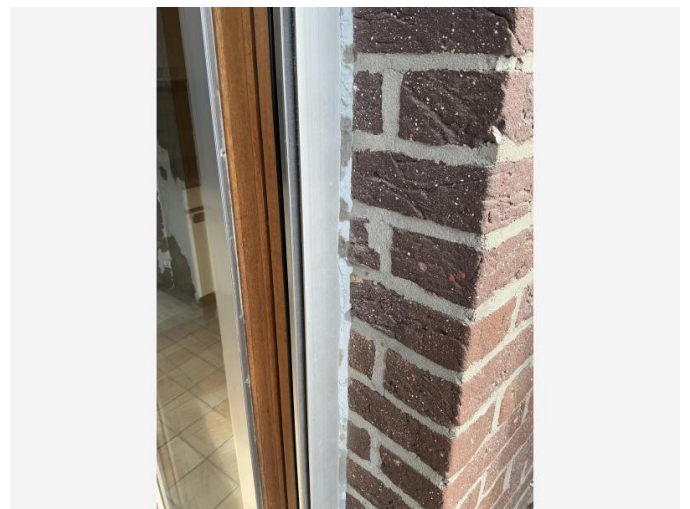
### Fiche 10: Afkitting ramen siliconen

| Beschrijving | Notitie | Terug te vinden op plannen |
|---|---|---|
| Fiche 10: Afkitting ramen siliconen | De afkitting van de ramen bestaat uit siliconen. Dit is niet asbestverdacht. Het betreft de afkitting tussen ramen en profielen en tussen profielen en muren | Plan 1.2: Appartement |
