Asbestinventarisatetest

Letterkundestraat 138, 2610 Antwerpen

Attestnummer : 20240112-000283.000

Uitgegeven op : 12.01.2024

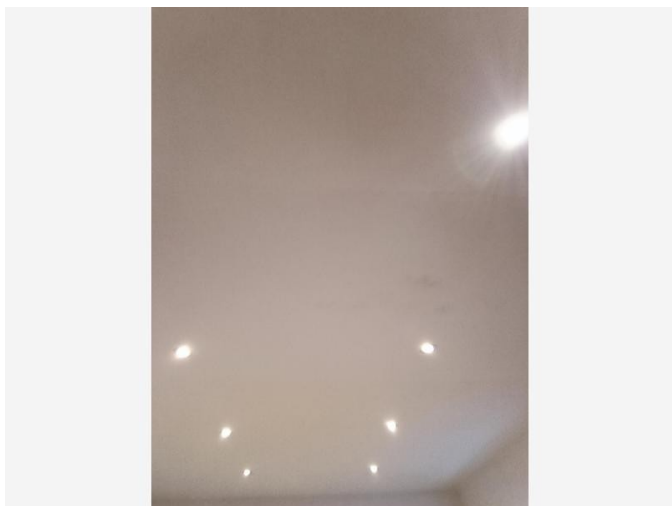
Alle plafonds zijn afgewerkt met valse plafonds in plaatmateriaal(gyproc). Het is niet duidelijk of er pleisterwerk of ander asbest-verdacht materiaal aanwezig is achter deze valse plafonds, het is aangewezen om bijkomend onderzoek uit te voeren bij werken.

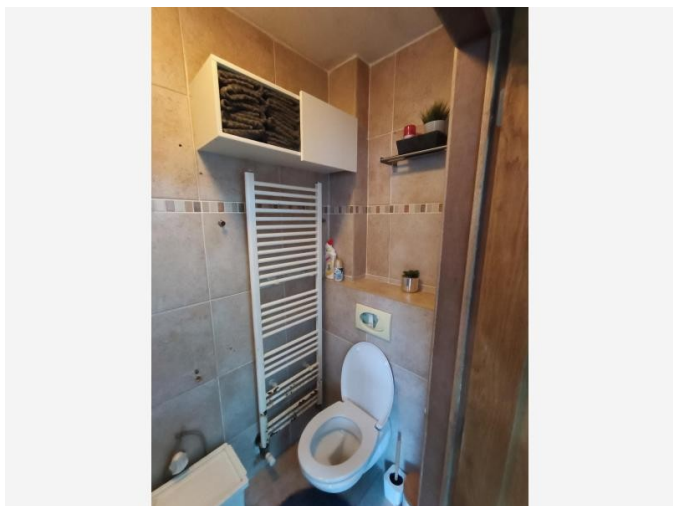
De ruimte werd afgewerkt met keramische tegels, het is niet duidelijk of er achter nog pleisterwerk of andere asbesthoudende materialen aanwezig zijn, extra controle bij renovatiewerken vereist.

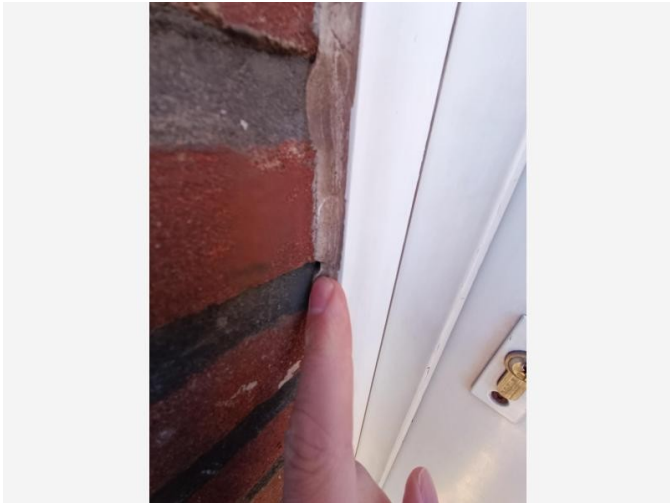
De mastiek werd gecontroleerd en als niet-asbesthoudend beschouwd. (zacht en elastisch)

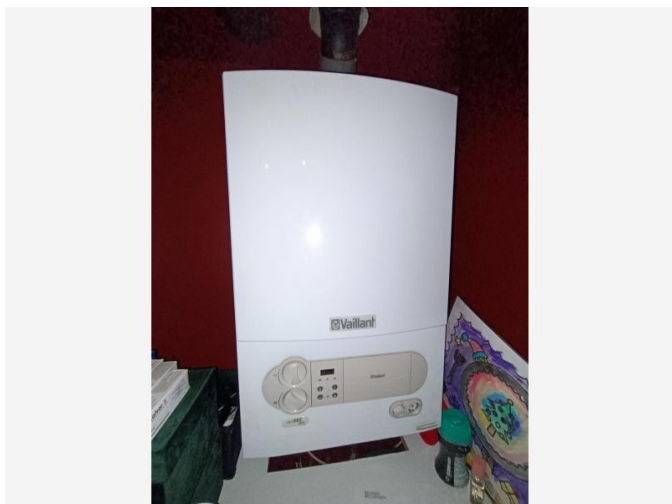
De CV-ketel is van het jaar 2010. De ketel is hierdoor niet asbest-verdacht. Zie bewijsdocument in bijlage.

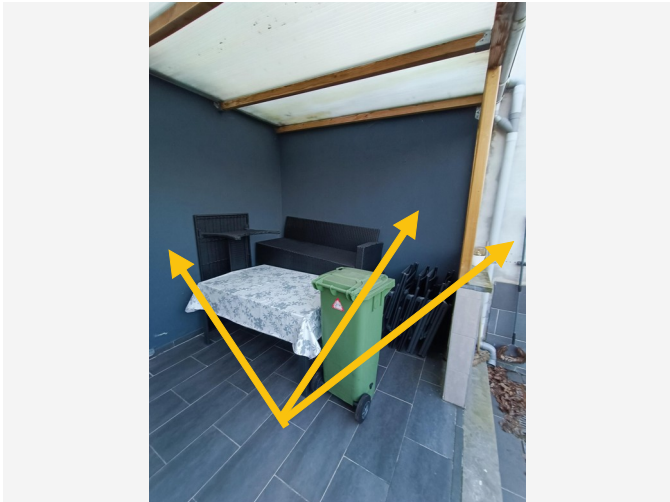
Fiche 5: Gecementeerde muren (achtergevel verdiep 0)

Deze muren bestaan uit cementering, deze muren zijn niet asbest-verdacht.

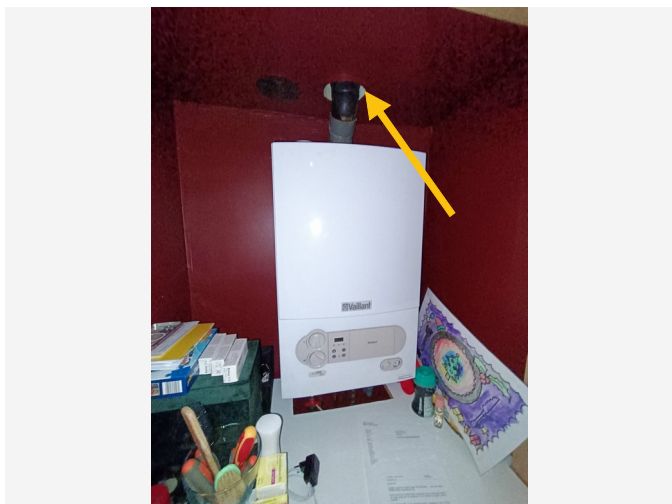
De doorvoer boven de CV-ketel is vervaardigd uit plastic, deze is niet asbest-verdacht.

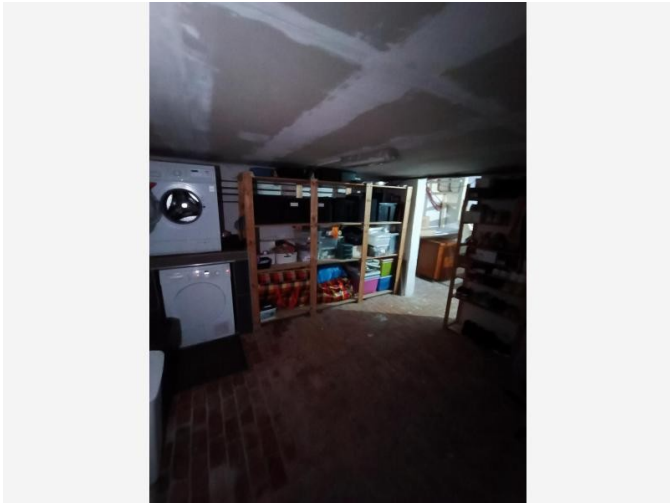
Het kelderverdiep werd gecontroleerd en er werd niets asbest-verdachts gevonden. In de kelderberging is er een gyproc plafond aanwezig. Het is niet duidelijk of er pleisterwerk of ander asbest-verdacht materiaal aanwezig is achter deze valse plafond, het is aangewezen om bijkomend onderzoek uit te voeren bij werken.

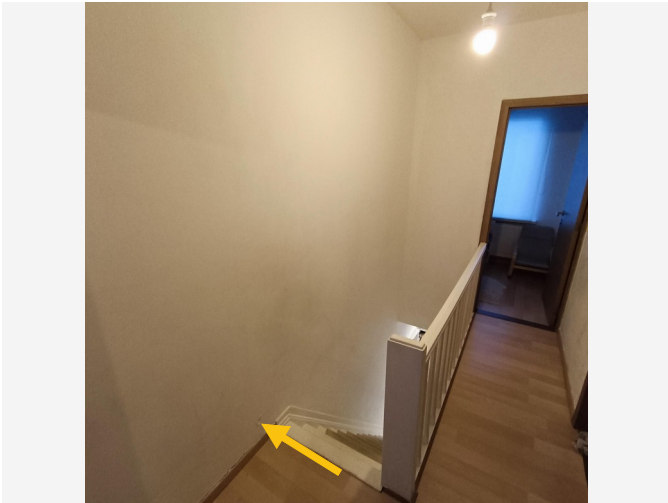
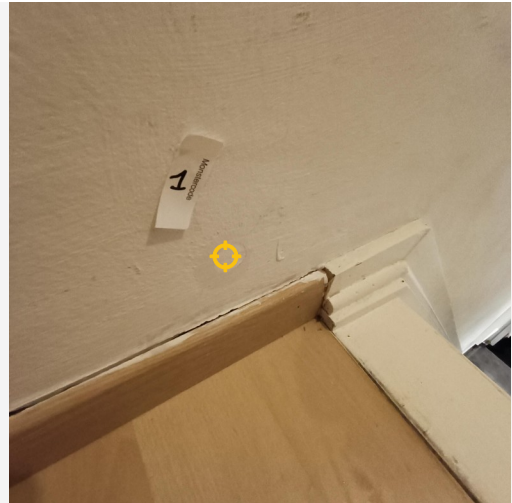
Geen asbest

#	Type	Referentie	Resultaat
8.1	Mengmonster	1	Geen asbest

Beschrijving	Pleisterwerk muren
Omgeving	Binnen
Primaire drager	Binnenwand

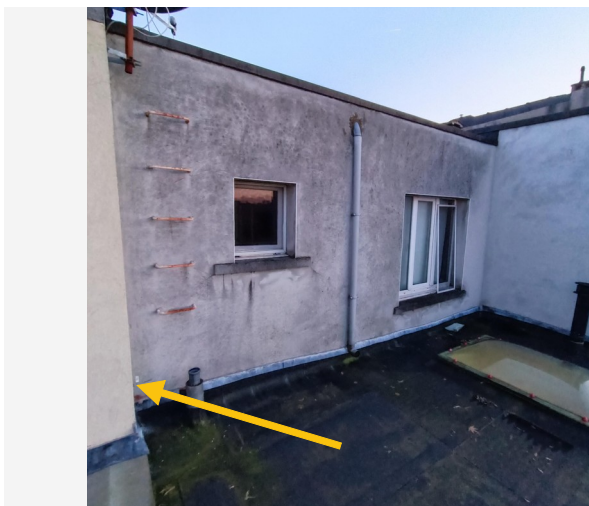
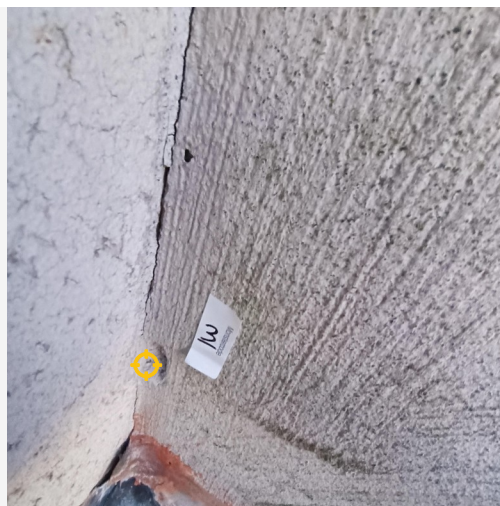
Fiche 9: Crepi achtergevel (verdiep 2)

Geen asbest

#	Type	Referentie	Resultaat
9.1	Mengmonster	3	Geen asbest

Beschrijving	Crepi achtergevel (verdiep 2)
Omgeving	Buiten
Primaire drager	Wand buitenschil
Bindmiddel van materiaal	Gips - kalk

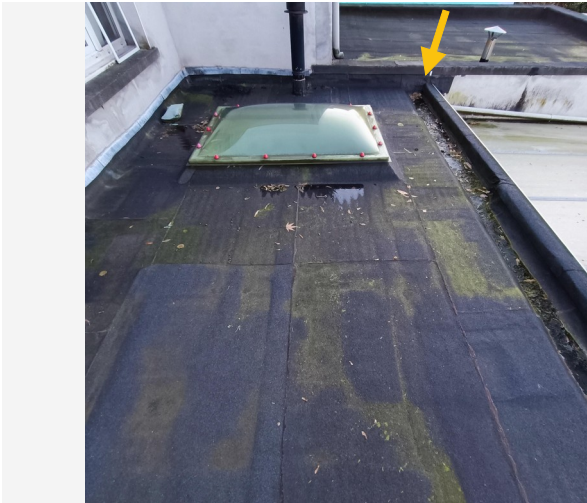
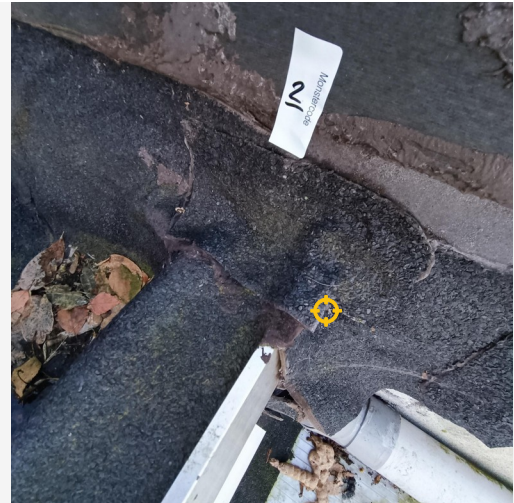
Geen asbest

#	Type	Referentie	Resultaat
10.1	Puntmonster	2	Geen asbest

Beschrijving	Roofing daken
Omgeving	Buiten
Primaire drager	Plat dak
Bindmiddel van materiaal	Bitumen (roofing, teer, asfalt)
