Asbestinventarisatetest

Haringrodestraat 60, 2018 Antwerpen

Attestnummer : 20240905-000146.000

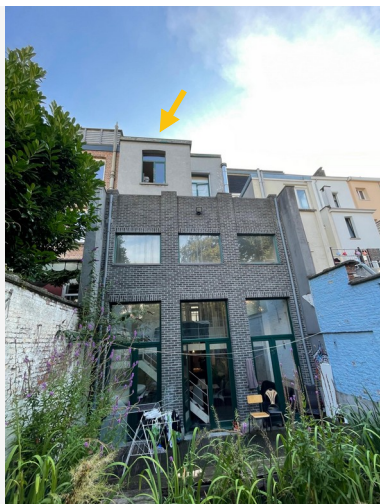
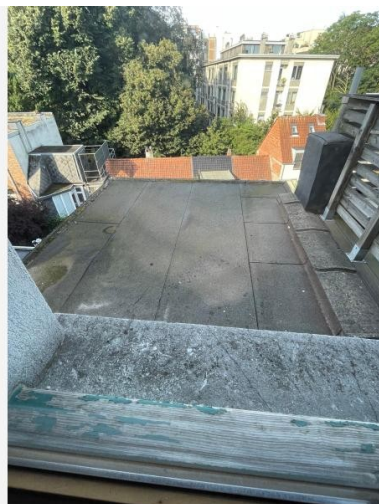
Eindbeoordeling materiaalrisico	Laag materiaalrisico en/of verlaagde kans op vezelvrijgave
---------------------------------	--

Beschrijving	Roofing plat dak
Omgeving	Buiten
Primaire drager	Plat dak
Asbestmateriaal	Dak- en gevelbekleding - Roofing
Bindmiddel van asbestmateriaal	Bitumen (roofing, teer, asfalt)
Gebondenheid op basis van bindmiddel	Hecht
Hoeveelheid (oppervlakte - aantal)	<ul style="list-style-type: none">• 30,00 m² - 1 stuk
Totale oppervlakte	30,00 m ²
Eenvoudig bereikbaar	Ja
Bevestigingswijze	<ul style="list-style-type: none">• Verlijmd, ingegoten, versmeerd
Identificatiemethode	Vaststelling zonder monstername Motivatie: Groot risico op structurele gevolgschade (lekkage, werking installatie,...)
Destructieve handeling voor identificatie	Nee
Opmerking	<p>In het inspectieprotocol is een monstername van roofing verplicht om dit te identificeren als niet-asbesthoudend.</p> <p>Een monstername is echter niet mogelijk wegens kans op lekkage. De toepassing wordt als asbestverdacht beschouwd. De vermelde oppervlaktes, diktes en volumes betreffen een beredeneerde schatting. Er worden geen rechten verleend aan deze oppervlaktes/diktes/volumes.</p>

- Zorg voor een veilig beheer. Vermijd het beschadigen van het asbestmateriaal. Controleer de toestand jaarlijks op wijzigingen.
- Voer bijkomende staalname(s) uit.

- Eenvoudige handelingen: enkel door erkend asbestverwijderaar EH erkend saneerder, verwijdering dient te gebeuren volgens de geldende voorschriften en veiligheidsnormen.

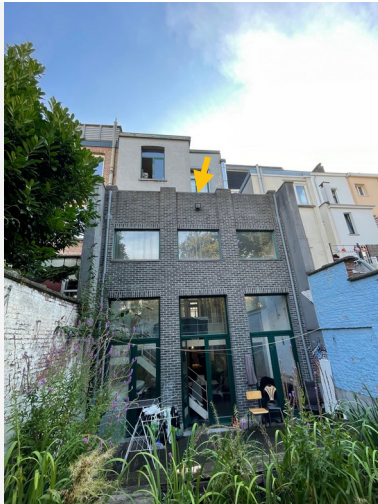
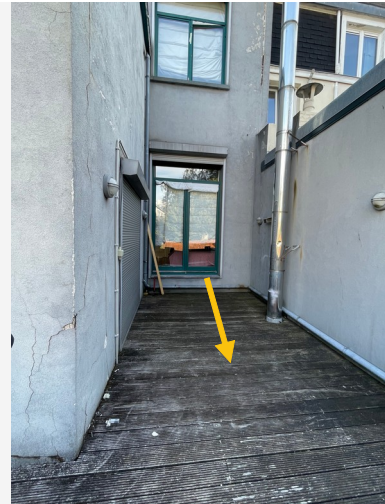
Eindbeoordeling materiaalrisico	Zeer laag materiaalrisico en/of zeer lage kans op vezelvrijgave
---------------------------------	---

Beschrijving	Roofing onder houten terras
Omgeving	Buiten
Primaire drager	Plat dak
Asbestmateriaal	Dak- en gevelbekleding - Roofing
Bindmiddel van asbestmateriaal	Bitumen (roofing, teer, asfalt)
Gebondenheid op basis van bindmiddel	Hecht
Hoeveelheid (oppervlakte - aantal)	<ul style="list-style-type: none">• 50,00 m² - 1 stuk
Totale oppervlakte	50,00 m ²
Eenvoudig bereikbaar	Ja
Bevestigingswijze	<ul style="list-style-type: none">• Verlijmd, ingegoten, versmeerd
Identificatiemethode	Vaststelling zonder monstername Motivatie: Onderzoeksbepierking verhinderde monstername
Destructieve handeling voor identificatie	Nee
Opmerking	<p>In het inspectieprotocol is een monstername van roofing verplicht om dit te identificeren als niet-asbesthoudend.</p> <p>Een monstername is echter niet mogelijk wegens kans op lekkage. De toepassing wordt als asbestverdacht beschouwd. De vermelde oppervlaktes, diktes en volumes betreffen een beredeneerde schatting. Er worden geen rechten verleend aan deze oppervlaktes/diktes/volumes.</p>

- Zorg voor een veilig beheer. Vermijd het beschadigen van het asbestmateriaal. Controleer de toestand jaarlijks op wijzigingen.
- Voer bijkomende staalname(s) uit.

- Eenvoudige handelingen: enkel door erkend asbestverwijderaar EH erkend saneerder, verwijdering dient te gebeuren volgens de geldende voorschriften en veiligheidsnormen.

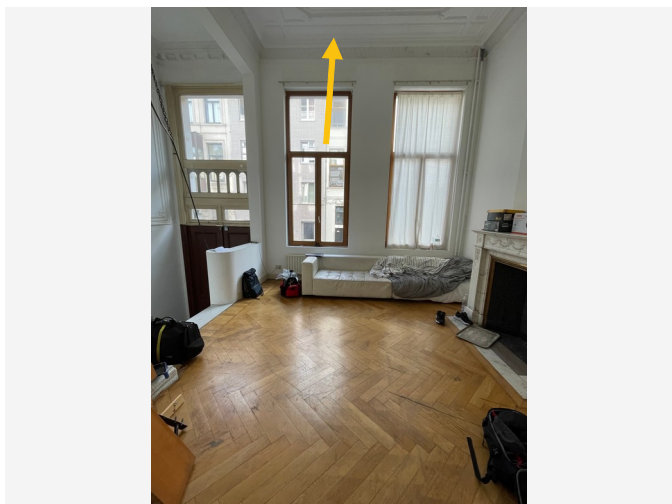
Permanente beperking

Reden: Het te onderzoeken materiaal situeert zich hoger dan 3,50 m te rekenen vanaf een veilige ondergrond

Uitleg van de asbestdeskundige: De plafonds zijn hoger dan 3.50m, waardoor inspectie niet veilig genoeg is. Laat indien gewenst een staalname doen alvorens werken uit te voeren.

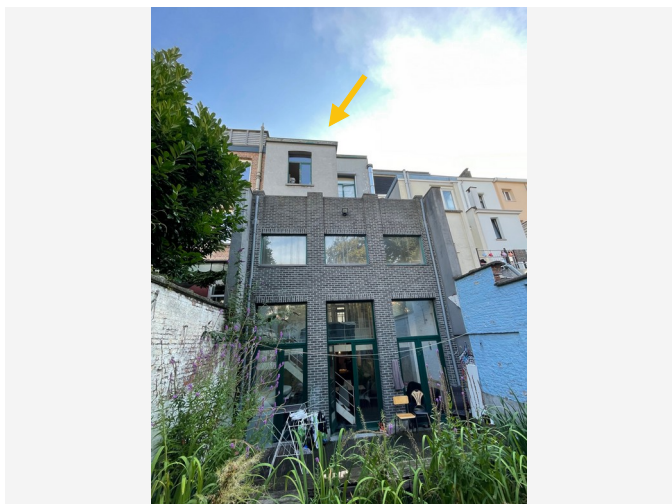
Permanente beperking

Reden: Het te onderzoeken materiaal situeert zich hoger dan 3,50 m te rekenen vanaf een veilige ondergrond

Uitleg van de asbestdeskundige: Langs de binnenkant afgewerkt. Langs de buitenkant enkel te inspecteren met een hoogtewerker.

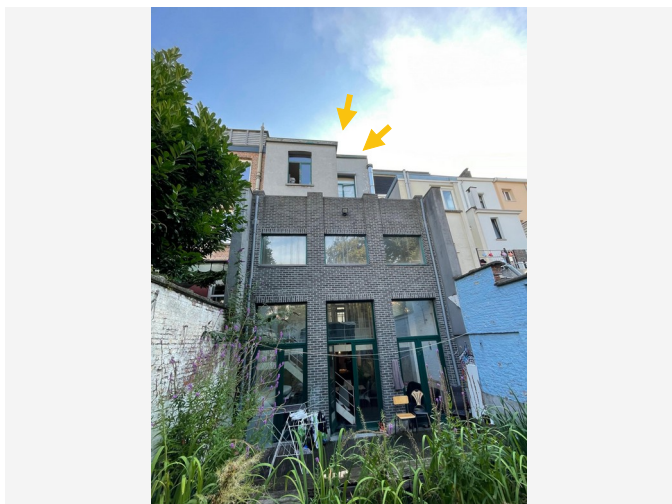
Permanente beperking

Reden: Er is geen volledige risicobeoordeling mogelijk

Uitleg van de asbestdeskundige: Mogelijks asbestverdachte rookgaskanalen in de schouwen. Laat controleren alvorens werken uit te voeren.

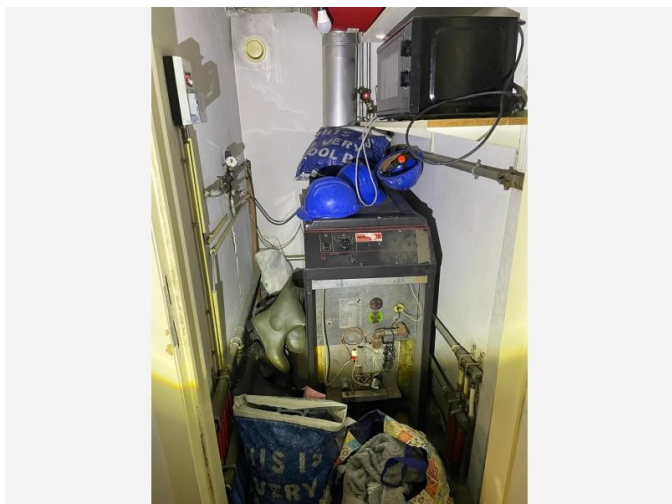
De ketel van het merk Saint Roche werd opgezocht in het IAD Online bronnenboek, er zijn geen resultaten gevonden. Laat de ketel controleren door een opgeleid techniker (basis 8u asbest).

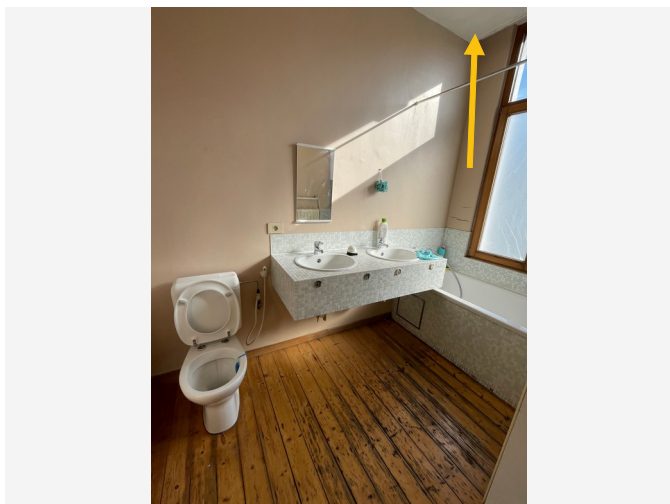
De plafonds in SLK + BDK V1, SLK tussenverdiep + BDK V2 + zolder zijn afgewerkt met valse plafonds in plaatmateriaal. Het is niet duidelijk of er pleisterwerk aanwezig is achter deze valse plafonds, het is aangewezen om bijkomend onderzoek uit te voeren bij werken.

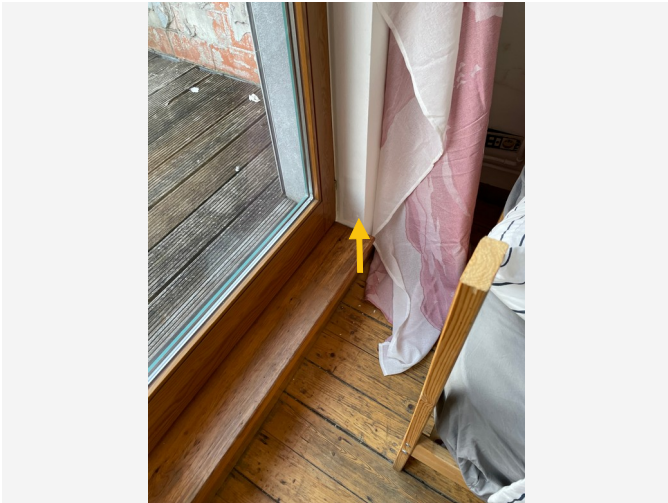
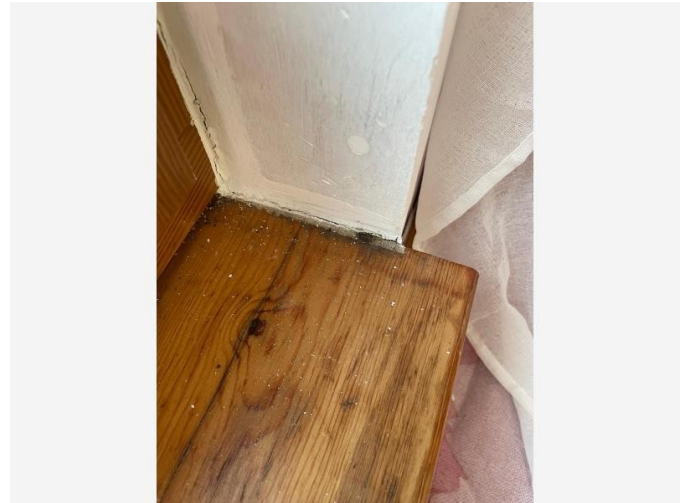
Fiche 8: Pleisterwerk muren

Geen asbest

#	Type	Referentie	Resultaat
8.1	Mengmonster	S1	Geen asbest

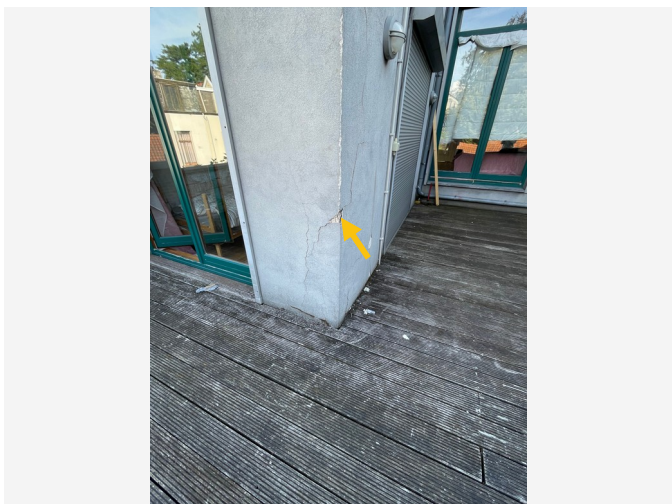
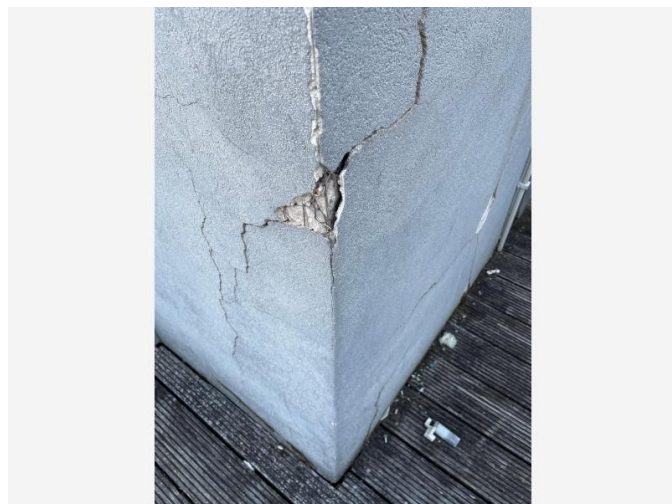
Fiche 9: Crepi achtergevel

Geen asbest

#	Type	Referentie	Resultaat
9.1	Puntmonster	S2	Geen asbest
