Asbestinventarisatetest

Groenhofstraat 1/1, 2150 Borsbeek

Attestnummer : 20241127-000280.001

Uitgegeven op : 02.12.2024

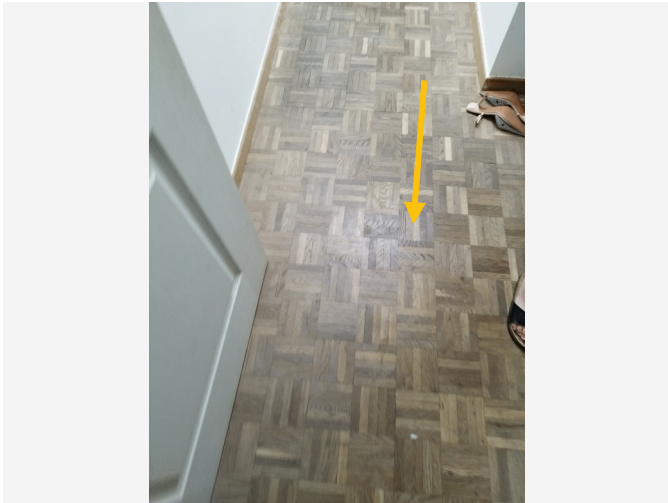
Vrije foto

In het verleden werd vaak asbesthoudende zwarte lijm gebruikt voor het vastlijmen van parkettegels/vloer .
Er waren geen losliggende planken of beschadigingen.
Bij renovatie extra controle uit te voeren.

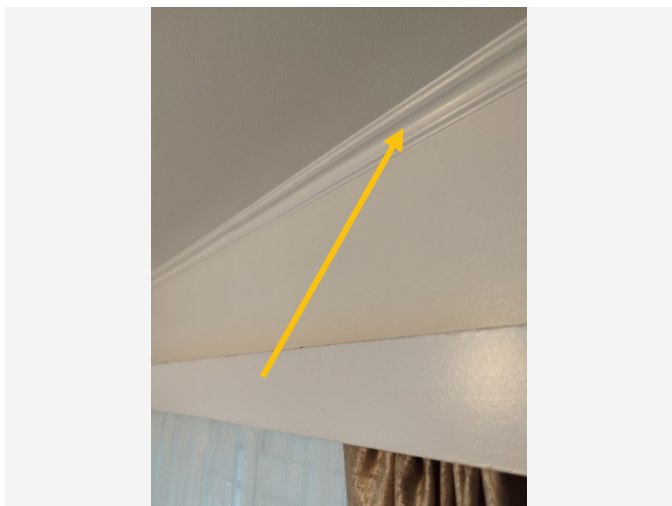
Vrije foto

Er is auditief en visueel vastgesteld dat de gebruikte sierlijsten aan het plafond in de leefruimte gemaakt zijn uit hout (niet asbestverdacht).

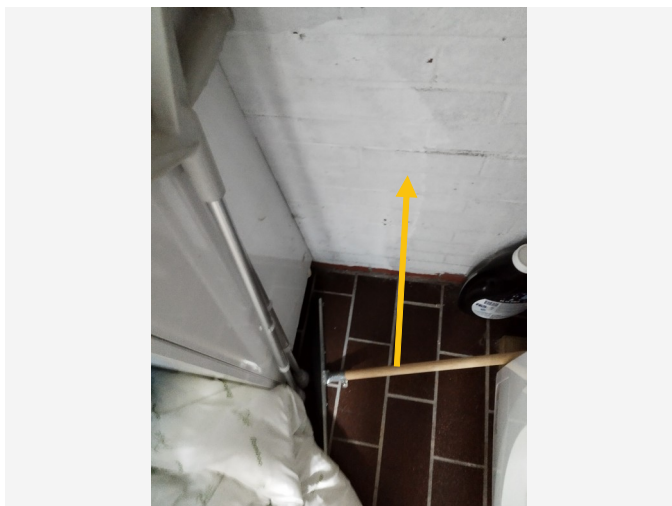
Vrije foto

De binnenwanden in de berging bestaan uit metselwerk en zijn niet bepleisterd (niet asbestverdacht).

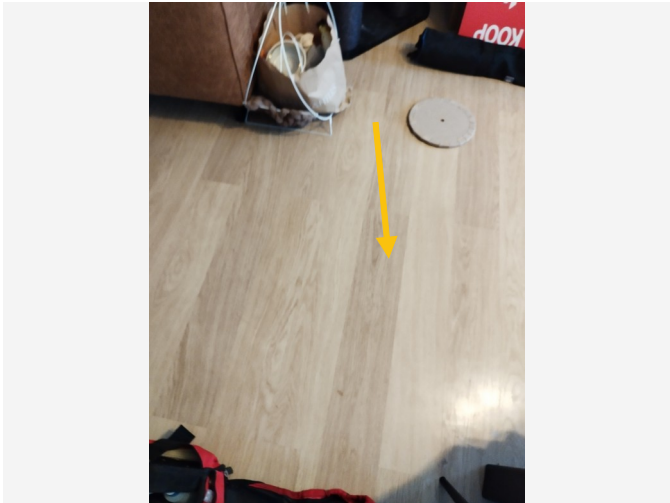
Vrije foto

De vloerbedekking in de leefruimte en keuken bestaat uit een laminaat vloerbedekking.

Het is niet duidelijk of er asbestverdachte onderlagen aanwezig . Het is aangewezen om extra controle uit te voeren tot op de drager bij eventuele renovatiewerken.

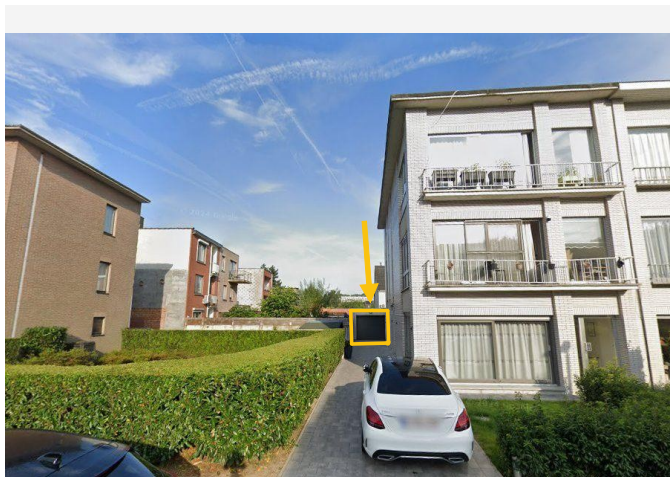
Vrije foto

De garage die aanwezig is op het perceel hoort bij het appartement van het gelijkvloers (bus 0) en hoort niet tot het inspectiegebied (app. v+1 bus1).

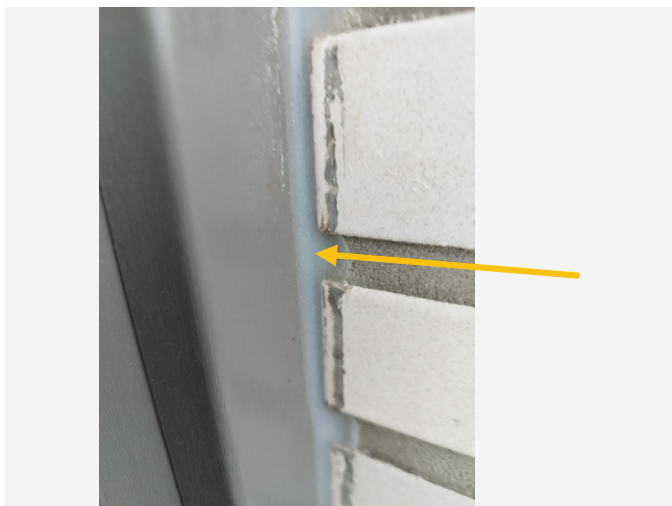
Vrije foto

De gebruikte siliconen kit is niet asbestverdacht.

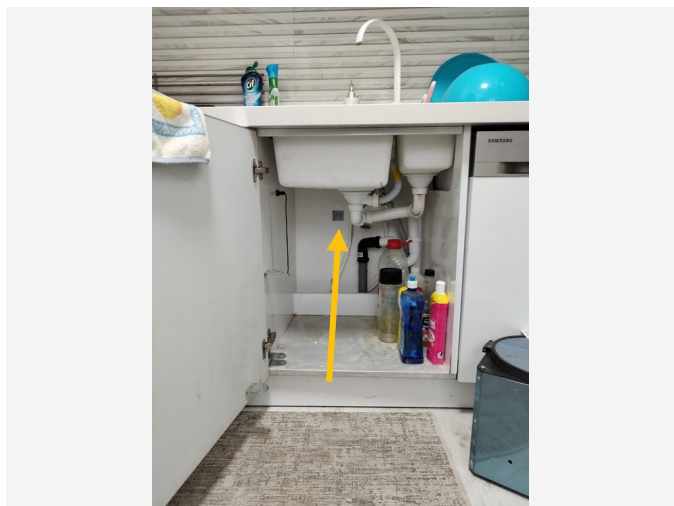
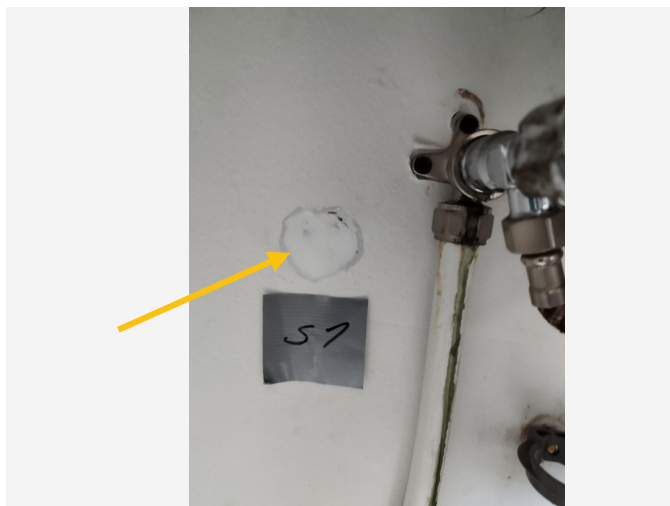
Fiche 7: Muurpleister

Geen asbest

#	Type	Referentie	Resultaat
7.1	Mengmonster	S1.	Geen asbest

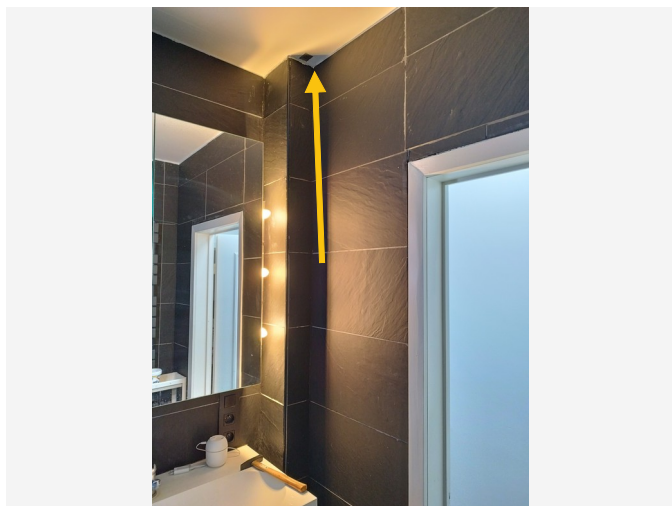
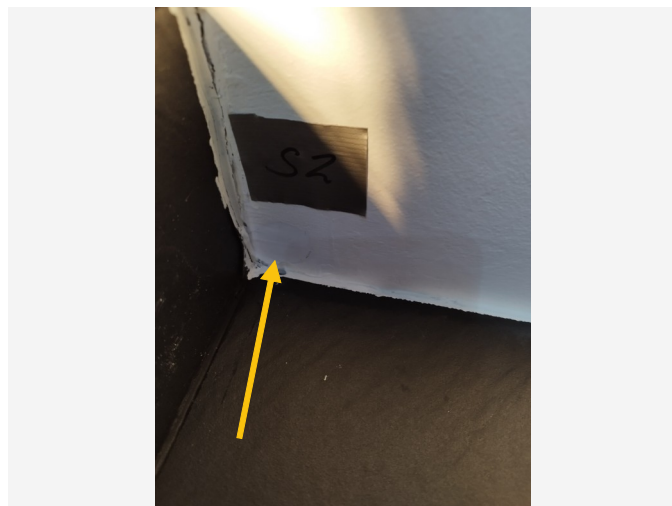
Fiche 8: Plafondpleister

Geen asbest

#	Type	Referentie	Resultaat
8.1	Mengmonster	S2.	Geen asbest
