# Asbestinventarisatetest

Jozef Reusenslei 87, 2150 Borsbeek

Attestnummer : 20240903-000412.000

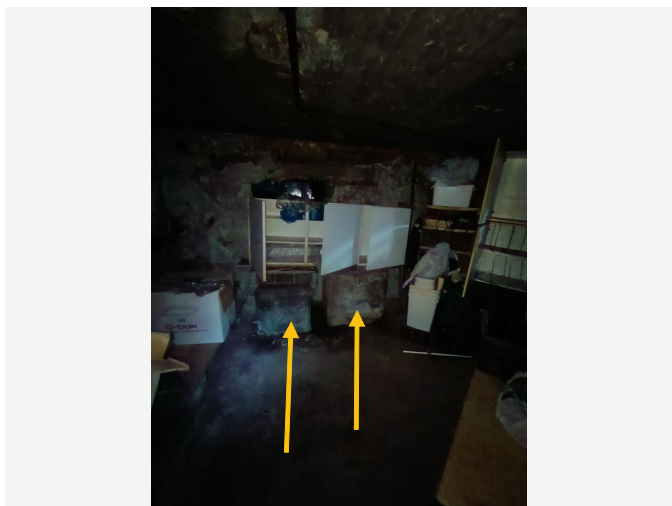
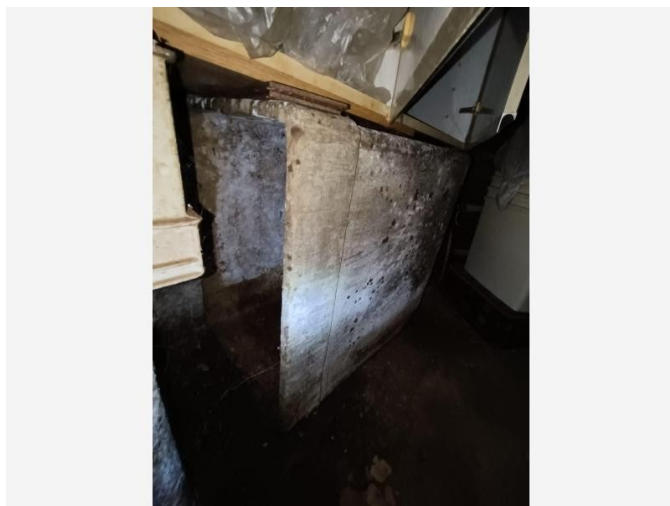
Het asbestmateriaal valt onder de mijlpaal van 2040.

**Dringend verwijderen**

Beschrijving	Bloembakken
Type afvalstof	Betreft stock-voorraad of gedemonteerde asbestmaterialen
Aanwezige resten	Geen resten aanwezig
Omgeving	Binnen
Primaire drager	Vloer
Asbestmaterialen	<ul style="list-style-type: none"><li>Bak, reservoir, kuip, bloembak</li></ul>
Bindmiddel van asbestmateriaal	Cement
Gebondenheid op basis van bindmiddel	Hecht
Hoeveelheid (gewicht - aantal)	<ul style="list-style-type: none"><li>15,00 kg - 2 stuks</li></ul>
Totaal gewicht	30,00 kg
Eenvoudig bereikbaar	Ja
Identificatiemethode	Vaststelling zonder monsternamen

- Verwijder het asbestafval.

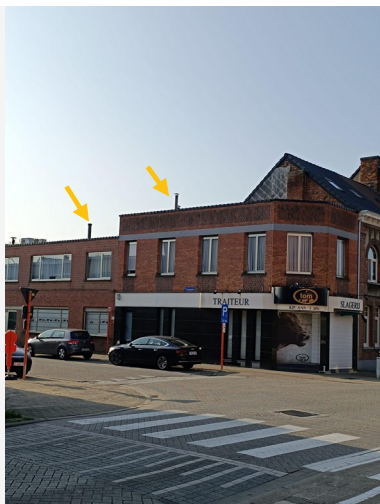
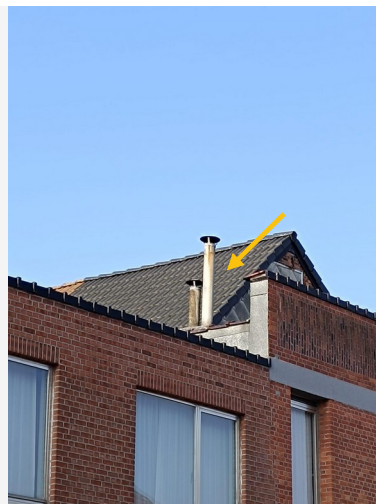
Het asbestmateriaal valt onder de mijlpaal van 2034.

Eindbeoordeling materiaalrisico	Verhoogd materiaalrisico en/of verhoogde kans op vezelvrijgave
---------------------------------	--

Gebondenheid	Categorie 1: hechtgebonden in oorsprong
Asbestsoort (vezeltype)	Crocidoliet aanwezig
Asbestconcentratie	Laag (< 50%)
Afschermingsgraad van het gehele materiaal	Geheel of deels vrij aan de buitenlucht
Toestand van het materiaal	Matig beschadigd, matig verweerd

Beschrijving	Rookgaskanaal
Omgeving	Buiten
Primaire drager	Plat dak
Asbestmateriaal	Rookgaskanaal
Bindmiddel van asbestmateriaal	Cement
Gebondenheid op basis van bindmiddel	Hecht
Hoeveelheid (lengte - omtrek - dikte - aantal)	<ul style="list-style-type: none"><li>• 5,00 m - 30,00 cm - 0,40 cm - 3 stuks</li></ul>
Totaal volume	0,018 m <sup>3</sup>
Eenvoudig bereikbaar	Ja
Bevestigingswijze	<ul style="list-style-type: none"><li>• Verlijmd, ingegoten, versmeerd</li></ul>
Identificatiemethode	Vaststelling zonder monsternamen
Destructieve handeling voor identificatie	Nee

- Zorg voor een veilig beheer. Vermijd het beschadigen van het asbestmateriaal. Controleer de toestand jaarlijks op wijzigingen.

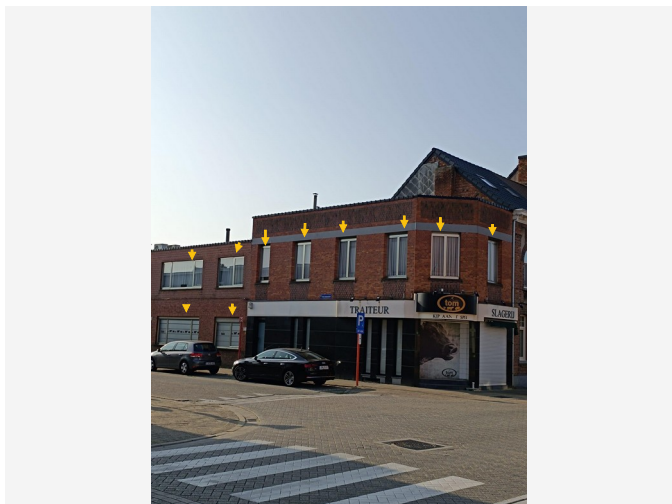
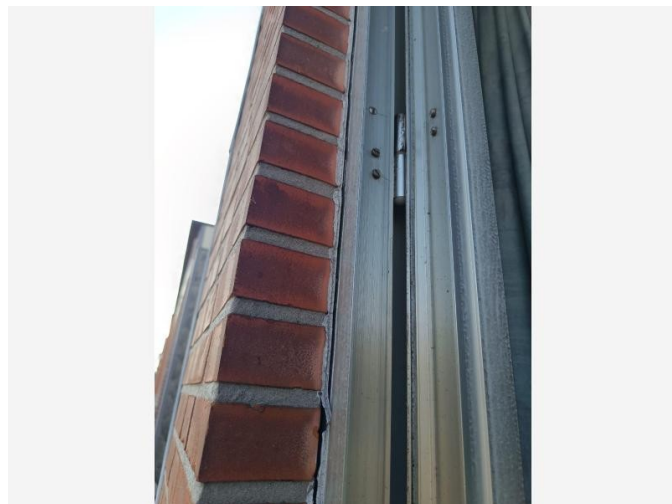
Het asbestmateriaal valt onder de mijlpaal van 2040.

Eindbeoordeling materiaalrisico	Verhoogd materiaalrisico en/of verhoogde kans op vezelvrijgave
---------------------------------	--

Gebondenheid	Categorie 1: hechtgebonden in oorsprong
Asbestsoort (vezeltype)	Amfibool aanwezig, uitgezonderd crocidoliet
Asbestconcentratie	Laag (< 50%)
Afschermingsgraad van het gehele materiaal	Geheel of deels vrij aan de buitenlucht
Toestand van het materiaal	Matig beschadigd, matig verweerd

<b>Beschrijving</b>	Mastiek
<b>Omgeving</b>	Buiten
<b>Primaire drager</b>	Wandopening verticaal (raam, deur, ...)
<b>Asbestmateriaal</b>	In-situ afwerkingslagen - Pasta, stopverf, voegsel, stopsel, vulsel, mastiek, kitten, ...
<b>Bindmiddel van asbestmateriaal</b>	Kitten, mastiek, pasta
<b>Gebondenheid op basis van bindmiddel</b>	Hecht
<b>Hoeveelheid (gewicht - aantal)</b>	<ul style="list-style-type: none"><li>• 2,00 kg - 1 stuk</li></ul>
<b>Totaal gewicht</b>	2,00 kg
<b>Eenvoudig bereikbaar</b>	Ja
<b>Bevestigingswijze</b>	<ul style="list-style-type: none"><li>• Verlijmd, ingegoten, versmeerd</li></ul>
<b>Identificatiemethode</b>	Vaststelling zonder monsternamen
<b>Destructieve handeling voor identificatie</b>	Nee
<b>Opmerking</b>	Mastiek is aanwezig zowel tussen het glas en het profiel als tussen het raam en de muur.

- Zorg voor een veilig beheer. Vermijd het beschadigen van het asbestmateriaal. Controleer de toestand jaarlijks op wijzigingen.

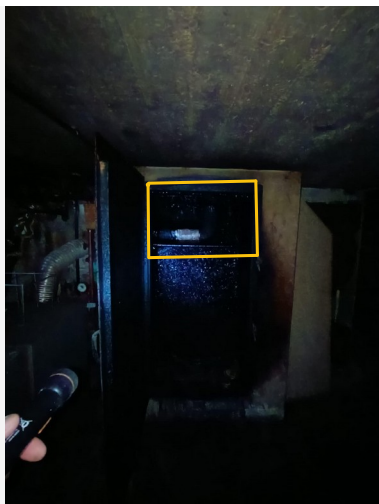
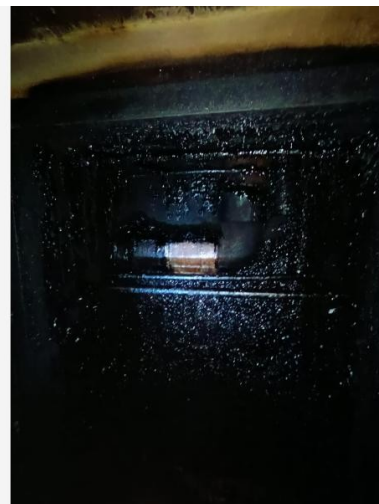
Het asbestmateriaal valt onder de mijlpaal van 2040.

Eindbeoordeling materiaalrisico	Verhoogd materiaalrisico en/of verhoogde kans op vezelvrijgave
---------------------------------	--

Gebondenheid	Categorie 1: hechtgebonden in oorsprong
Asbestsoort (vezeltype)	Crocidoliet aanwezig
Asbestconcentratie	Laag (< 50%)
Afschermingsgraad van het gehele materiaal	Geheel of deels (ook) vrij aan de binnenlucht
Toestand van het materiaal	Licht beschadigd, licht verweerd. Intact calciumsilicaatmateriaal of categorie III 'gebondenheid'

Beschrijving	Rookgaskanaal in de kelder
Omgeving	Binnen
Primaire drager	Binnenwand
Asbestmateriaal	Rookgaskanaal
Bindmiddel van asbestmateriaal	Cement
Gebondenheid op basis van bindmiddel	Hecht
Hoeveelheid (lengte - omtrek - dikte - aantal)	<ul style="list-style-type: none"><li>• 0,30 m - 30,00 cm - 0,70 cm - 1 stuk</li></ul>
Totaal volume	< 0,001 m <sup>3</sup>
Eenvoudig bereikbaar	Ja
Bevestigingswijze	<ul style="list-style-type: none"><li>• Geklemd</li></ul>
Identificatiemethode	Vaststelling zonder monstername
Destructieve handeling voor identificatie	Nee

- Zorg voor een veilig beheer. Vermijd het beschadigen van het asbestmateriaal. Controleer de toestand jaarlijks op wijzigingen.

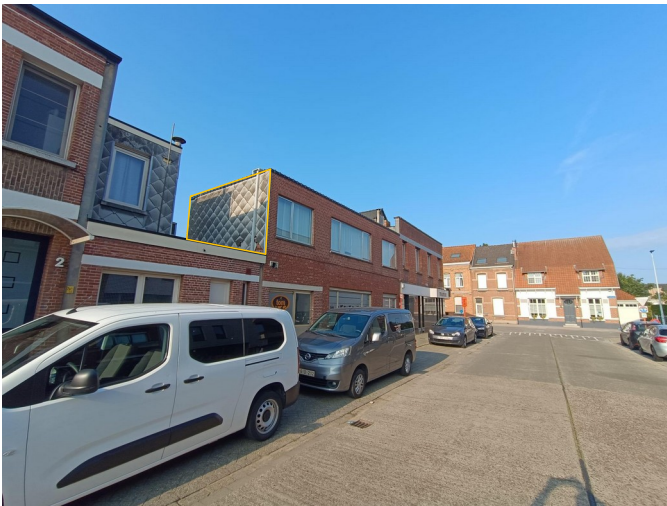
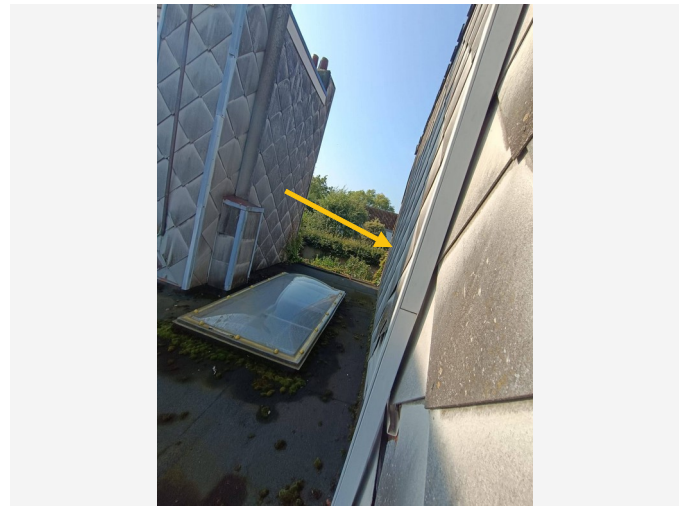
Het asbestmateriaal valt onder de mijlpaal van 2034.

Eindbeoordeling materiaalrisico	Verhoogd materiaalrisico en/of verhoogde kans op vezelvrijgave
---------------------------------	--

Gebondenheid	Categorie 1: hechtgebonden in oorsprong
Asbestsoort (vezeltype)	Crocidoliet aanwezig
Asbestconcentratie	Laag (< 50%)
Afschermingsgraad van het gehele materiaal	Geheel of deels vrij aan de buitenlucht
Toestand van het materiaal	Matig beschadigd, matig verweerd

Beschrijving	Gevelleien
Omgeving	Buiten
Primaire drager	Wand buitenschil
Asbestmateriaal	Dak- en gevelbekleding - Lei, shingle
Bindmiddel van asbestmateriaal	Cement
Gebondenheid op basis van bindmiddel	Hecht
Hoeveelheid (oppervlakte - aantal)	<ul style="list-style-type: none"><li>• 20,00 m<sup>2</sup> - 1 stuk</li></ul>
Totale oppervlakte	20,00 m <sup>2</sup>
Eenvoudig bereikbaar	Ja
Bevestigingswijze	<ul style="list-style-type: none"><li>• Genageld, geniet</li></ul>
Identificatiemethode	Vaststelling zonder monstername
Destructieve handeling voor identificatie	Nee

- Zorg voor een veilig beheer. Vermijd het beschadigen van het asbestmateriaal. Controleer de toestand jaarlijks op wijzigingen.
- Verwijder dit asbestmateriaal zo snel mogelijk. Volg de toestand goed op.

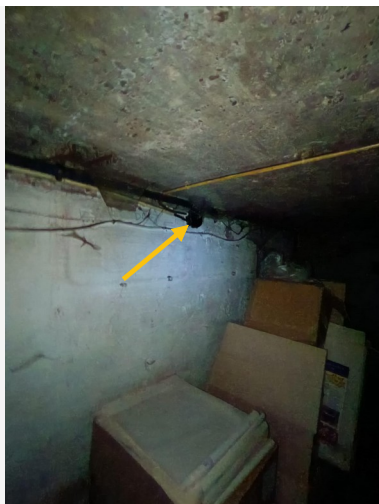
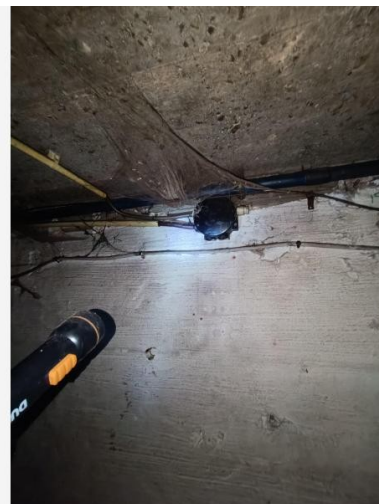
Het asbestmateriaal valt onder de mijlpaal van 2040.

Eindbeoordeling materiaalrisico	Laag materiaalrisico en/of verlaagde kans op vezelvrijgave
---------------------------------	--

Gebondenheid	Categorie 1: hechtgebonden in oorsprong
Asbestsoort (vezeltype)	Crocidoliet aanwezig
Asbestconcentratie	Laag (< 50%)
Afschermingsgraad van het gehele materiaal	Geheel of deels (ook) vrij aan de binnenlucht
Toestand van het materiaal	Onbeschadigd, niet verweerd

Beschrijving	Bakeliet Electriscie materiaal
Omgeving	Binnen
Primaire drager	Binnenwand
Asbestmateriaal	Plaat, paneel, tablet - Type Bakeliet
Bindmiddel van asbestmateriaal	Kunststof of -hars
Gebondenheid op basis van bindmiddel	Hecht
Hoeveelheid (oppervlakte - dikte - aantal)	• 0,20 m <sup>2</sup> - 0,30 cm - 1 stuk
Totaal volume	< 0,001 m <sup>3</sup>
Eenvoudig bereikbaar	Ja
Bevestigingswijze	• Geschroefd
Identificatiemethode	Vaststelling zonder monstername
Destructieve handeling voor identificatie	Nee
Opmerking	Er zijn verschillende bakelieten elektrische materialen aangetroffen. Deze worden als asbestverdacht beschouwd.

- Zorg voor een veilig beheer. Vermijd het beschadigen van het asbestmateriaal. Controleer de toestand jaarlijks op wijzigingen.

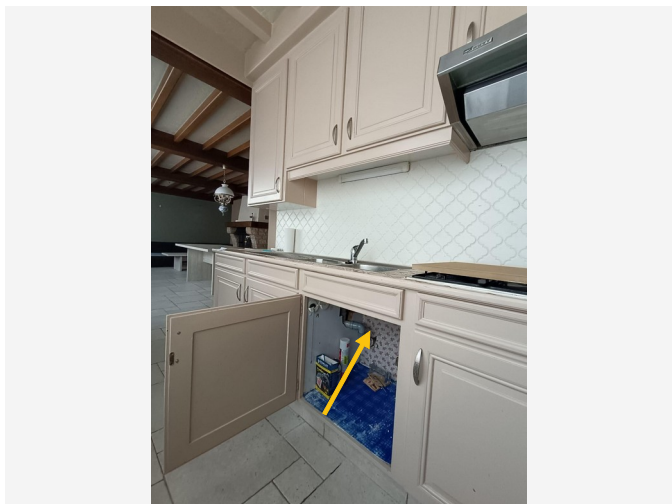
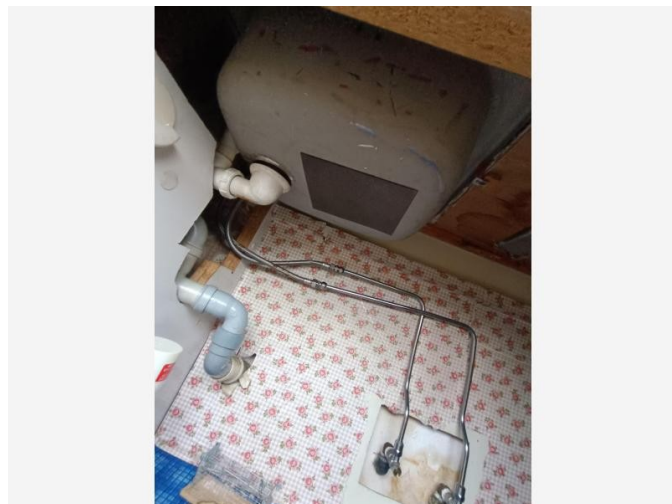
Het asbestmateriaal valt onder de mijlpaal van 2040.

Eindbeoordeling materiaalrisico	Zeer laag materiaalrisico en/of zeer lage kans op vezelvrijgave
---------------------------------	---

Gebondenheid	Categorie 1: hechtgebonden in oorsprong
Asbestsoort (vezeltype)	Alleen chrysotiel
Asbestconcentratie	Laag (< 50%)
Afschermingsgraad van het gehele materiaal	Geheel of deels (ook) vrij aan de binnenlucht
Toestand van het materiaal	Onbeschadigd, niet verweerd

Beschrijving	anti dreunplaatje onder goot
Omgeving	Binnen
Primaire drager	Goot
Asbestmateriaal	Geluidisolatie
Bindmiddel van asbestmateriaal	Bitumen (roofing, teer, asfalt)
Gebondenheid op basis van bindmiddel	Hecht
Hoeveelheid (gewicht - aantal)	<ul style="list-style-type: none"><li>• 0,30 kg - 1 stuk</li></ul>
Totaal gewicht	0,30 kg
Eenvoudig bereikbaar	Ja
Bevestigingswijze	<ul style="list-style-type: none"><li>• Verlijmd, ingegoten, versmeerd</li></ul>
Identificatiemethode	Vaststelling zonder monstername
Destructieve handeling voor identificatie	Nee

- Zorg voor een veilig beheer. Vermijd het beschadigen van het asbestmateriaal. Controleer de toestand jaarlijks op wijzigingen.

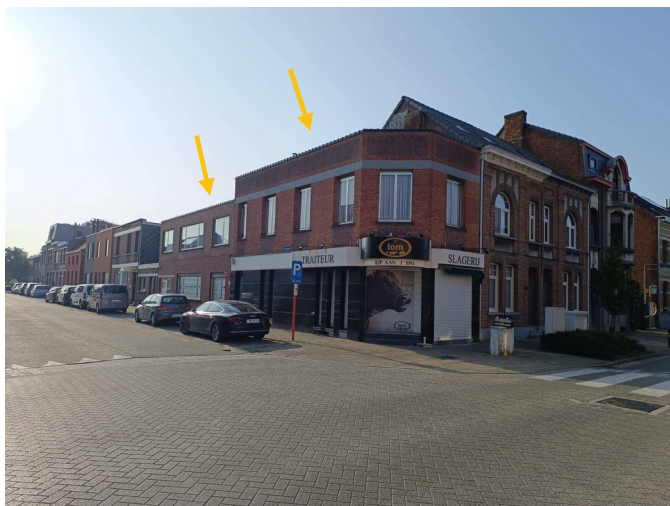
**Reden:** Het te onderzoeken materiaal situeert zich hoger dan 3,50 m te rekenen vanaf een veilige ondergrond

**Uitleg van de asbestdeskundige:** Een deel van het dak is zichtbaar en blijkt met roofing te zijn afgewerkt. Er is geen risicobeoordeling mogelijk. Vermoedelijk is het gehele dak met roofing afgewerkt, maar dit is niet geïnspecteerd vanwege een berking in de hoogte.

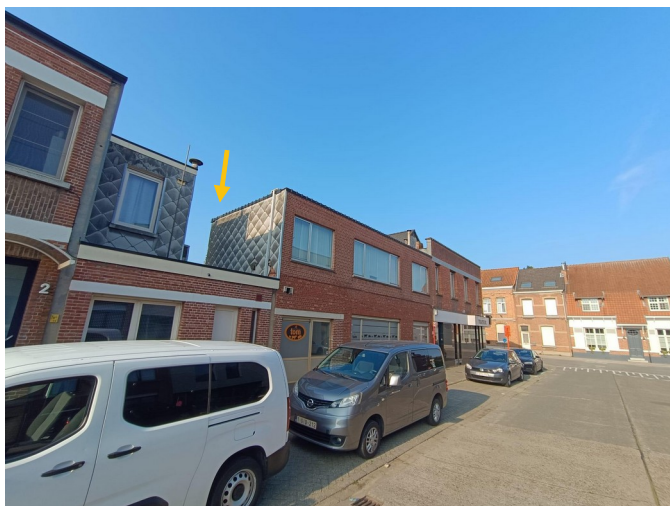
**Reden:** Het te onderzoeken materiaal situeert zich hoger dan 3,50 m te rekenen vanaf een veilige ondergrond

**Uitleg van de asbestdeskundige:** Het is mogelijk dat er asbesthoudende leien zijn gebruikt voor de gevelbekleding aan de achterzijde van het gebouw. Deze zijn niet inspecteerbaar.

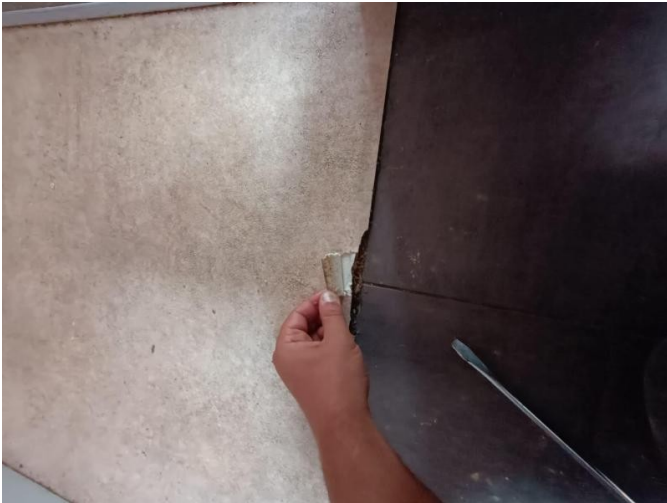
Volgende materialen zijn geïnspecteerd en zijn niet asbestverdacht/

- Koord in kachel
- Vloerbekleding
- Vensterbanken
- Valse Plafonds

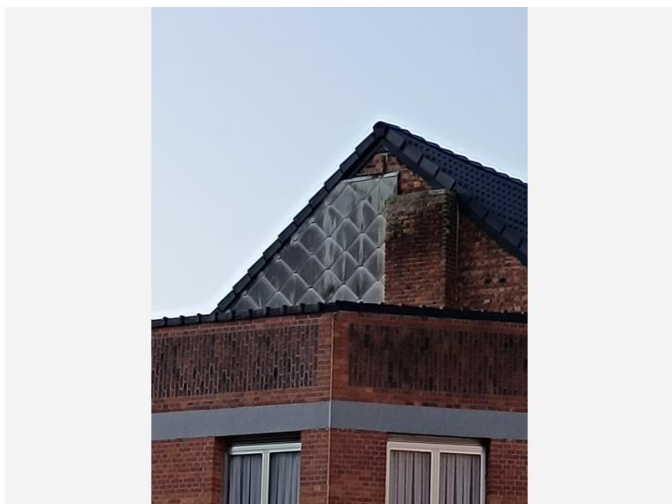
Op de gevel van de burelen zijn leien bevestigd die asbestverdacht zijn.

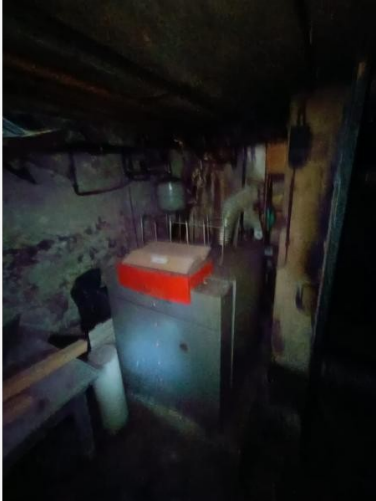
Het is mogelijk dat er asbesthoudende pakkingen in de mazouttank en ketel aanwezig zijn.

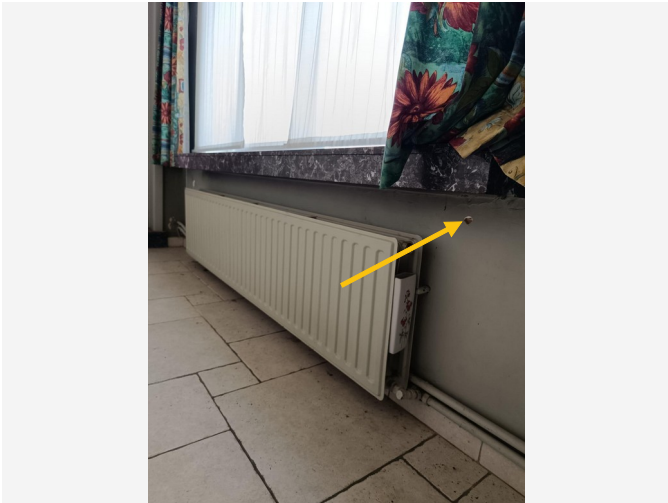
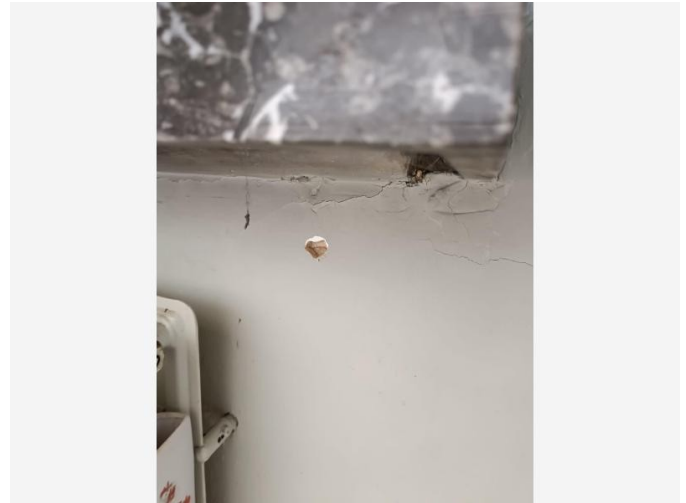
Geen asbest

#	Type	Referentie	Resultaat
13.1	Mengmonster	A1	Geen asbest

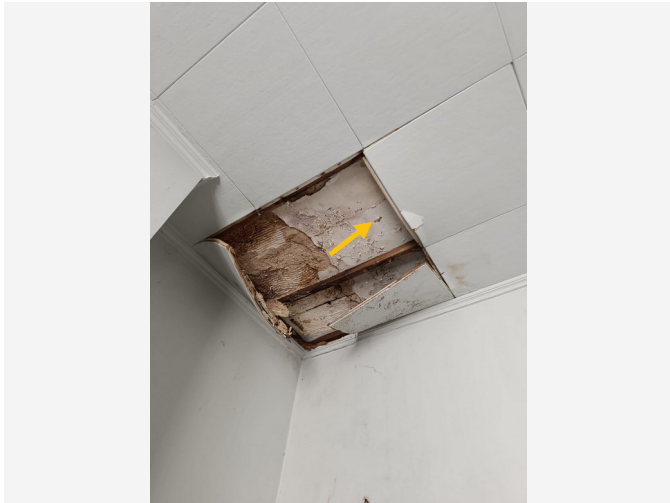
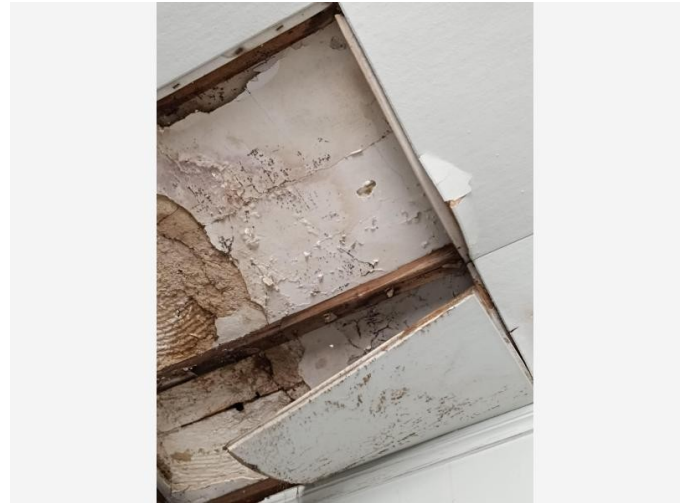
Geen asbest

#	Type	Referentie	Resultaat
14.1	Mengmonster	A2	Geen asbest
