Asbestinventarisatetest

Schijnpoortweg 9, 2060 Antwerpen

Attestnummer : 20241021-000225.000

Uitgegeven op : 21.10.2024

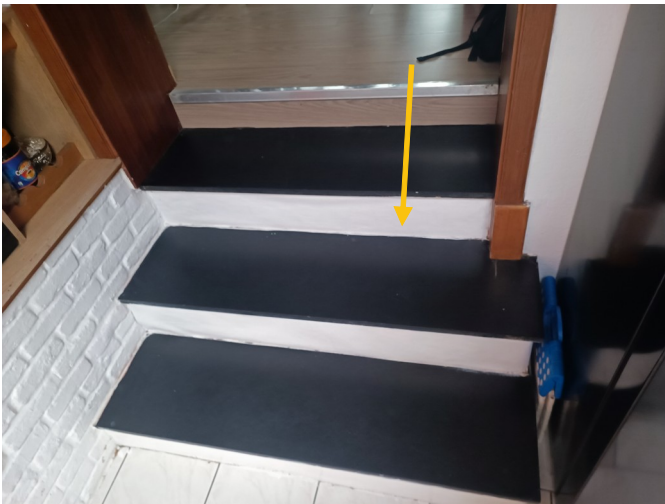
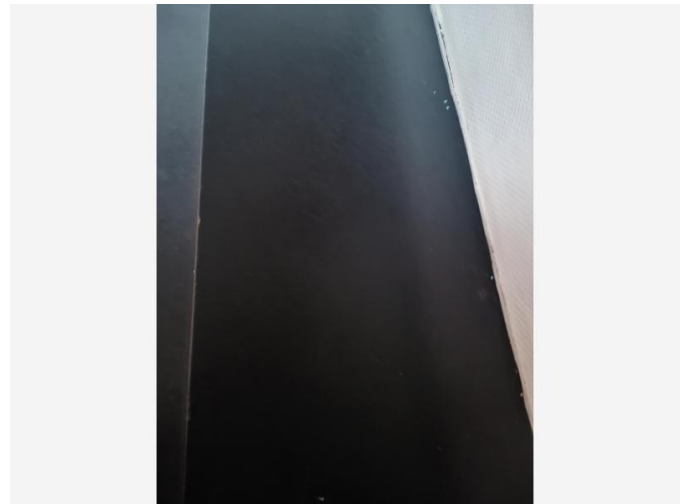
Zeer laag materiaalrisico en/of zeer lage kans op vezelvrijgave

Gebondenheid	Categorie 1: hechtgebonden in oorsprong
Asbestsoort (vezeltype)	Alleen chrysotiel
Asbestconcentratie	Laag (< 50%)
Afschermingsgraad van het gehele materiaal	Geheel of deels (ook) vrij aan de binnenlucht
Toestand van het materiaal	Onbeschadigd, niet verweerd

Beschrijving	Trap trede
Omgeving	Binnen
Primaire drager	Vaste trap, vaste ladder
Asbestmateriaal	Plaat, paneel, tablet - Type Massal
Bindmiddel van asbestmateriaal	Cement
Gebondenheid op basis van bindmiddel	Hecht
Hoeveelheid (oppervlakte - dikte - aantal)	• 1,00 m ² - 2,00 cm - 4 stuks
Totaal volume	0,08 m ³
Eenvoudig bereikbaar	Ja
Bevestigingswijze	• Verlijmd, ingegoten, versmeerd
Identificatiemethode	Vaststelling zonder monstername
Destructieve handeling voor identificatie	Nee
Opmerking	Betreft trap trede= asbest verdacht. De vermelde oppervlaktes en volumes betreffen een beredeneerde schatting. Er worden geen rechten verleend aan deze oppervlaktes/volumes.

- Zorg voor een veilig beheer. Vermijd het beschadigen van het asbestmateriaal. Controleer de toestand jaarlijks op wijzigingen.

- Eenvoudige handelingen: mag via doe-het-zelf of door werknemer(s) met opleidingsattest eenvoudige handelingen
: De trede/dorpel kunnen voorzichtig losgebeiteld worden, extra bevochtigen om stof te voorkomen + dragen van de nodige beschermingsmiddelen (mondmasker ffp3, handschoenen, tyvec) verpakken in plastic folie en afvoeren naar het containerpark als hecht gebonden asbestafval.

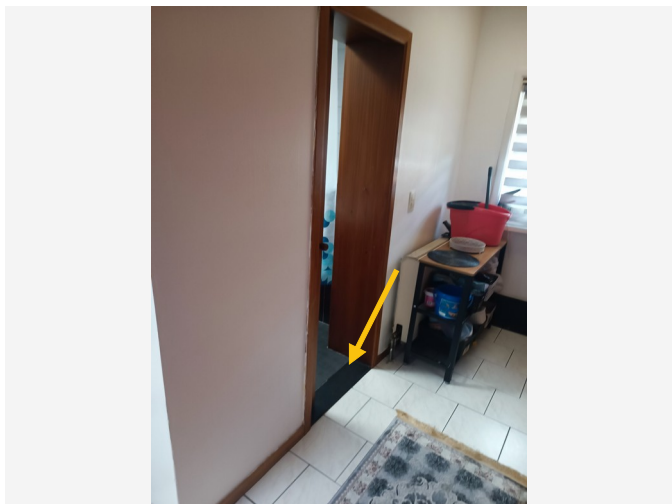
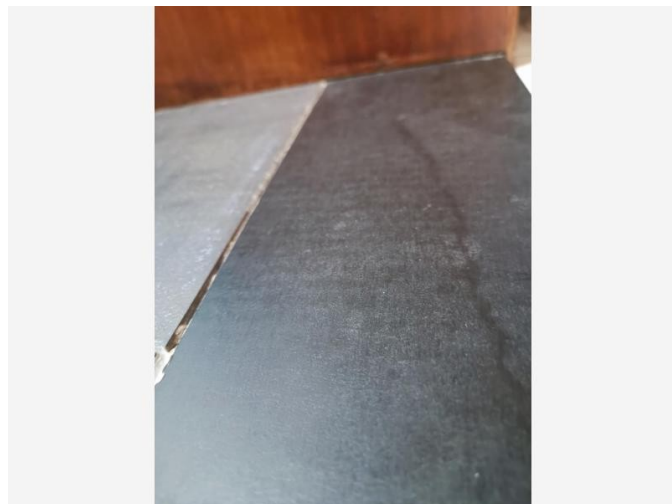
Zeer laag materiaalrisico en/of zeer lage kans op vezelvrijgave

Gebondenheid	Categorie 1: hechtgebonden in oorsprong
Asbestsoort (vezeltype)	Alleen chrysotiel
Asbestconcentratie	Laag (< 50%)
Afschermingsgraad van het gehele materiaal	Geheel of deels (ook) vrij aan de binnenlucht
Toestand van het materiaal	Onbeschadigd, niet verweerd

Beschrijving	vloer dorpel binnen
Omgeving	Binnen
Primaire drager	Vloer
Asbestmateriaal	Plaat, paneel, tablet - Type Massal
Bindmiddel van asbestmateriaal	Cement
Gebondenheid op basis van bindmiddel	Hecht
Hoeveelheid (oppervlakte - dikte - aantal)	<ul style="list-style-type: none">• 0,50 m² - 3,00 cm - 2 stuks
Totaal volume	0,03 m ³
Eenvoudig bereikbaar	Ja
Bevestigingswijze	<ul style="list-style-type: none">• Verlijmd, ingegoten, versmeerd
Identificatiemethode	Vaststelling zonder monstername
Destructieve handeling voor identificatie	Nee
Opmerking	Betreft vloer dorpel=asbest verdacht .

- Zorg voor een veilig beheer. Vermijd het beschadigen van het asbestmateriaal. Controleer de toestand jaarlijks op wijzigingen.

- Eenvoudige handelingen: mag via doe-het-zelf of door werknemer(s) met opleidingsattest eenvoudige handelingen
De dorpels kunnen voorzichtig losgebeiteld worden, extra bevochtigen om stof te voorkomen + dragen van de nodige beschermingsmiddelen (mondmasker ffp3, handschoenen, tyvec) verpakken in plastic folie en afvoeren naar het containerpark als hecht gebonden asbestafval.

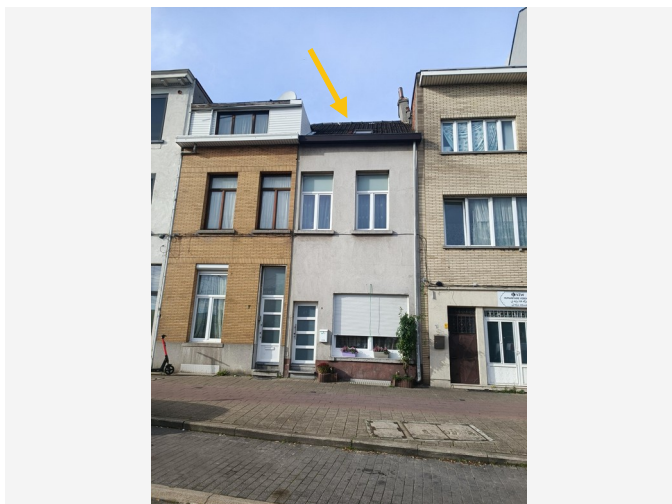
Situeringfoto

Tijdelijke beperking

Reden: Het te onderzoeken materiaal situeert zich hoger dan 3,50 m te rekenen vanaf een veilige ondergrond

Uitleg van de asbestdeskundige: Het puntdak is niet waarneembaar (mogelijks schouwbuizen aanwezig) en situeert zich hoger dan 3.50m te rekenen vanaf een veilige ondergrond, bij werken extra controle bv door middel van een stelling, hoogwerker....

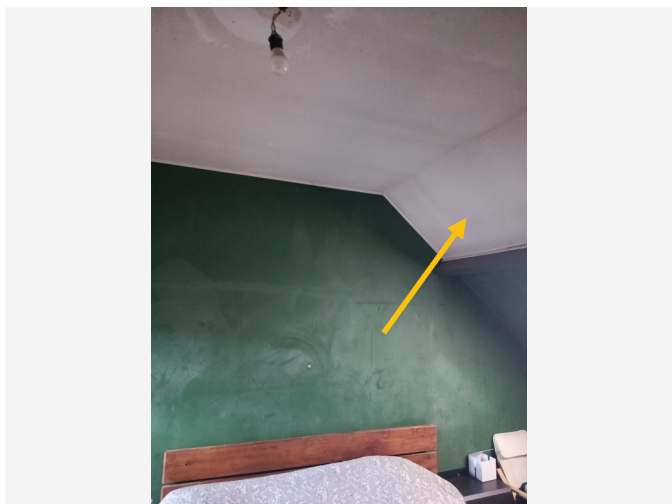
Situeringfoto

Tijdelijke beperking

Reden: Het onderzoek kan niet uitgevoerd worden binnen de bepalingen van de Welzijnswet

Uitleg van de asbestdeskundige: Het is niet gekend of er een onderdak aanwezig is ,aan de binnen zijde geen luikje aanwezig zolder afgewerkt met gyproc, ook geen mogelijkheid om een dakpan te tillen.

Bij werken extra controle ,bv door middel van een stelling,hoogtewerker (om een dakpan te tillen.)

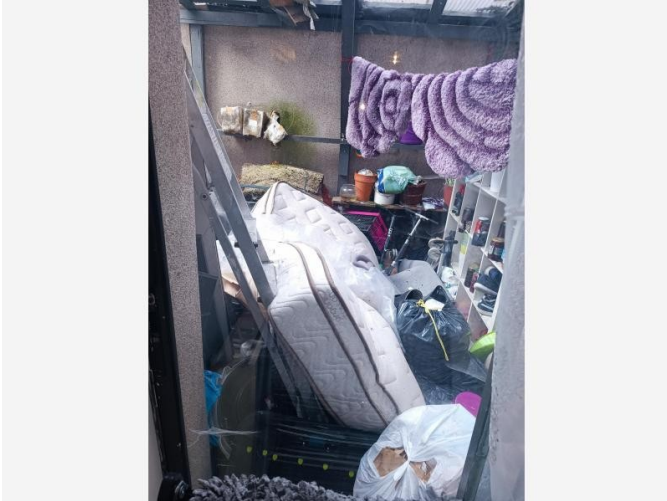
Situeringfoto

Tijdelijke beperking

Reden: Het onderzoek kan niet uitgevoerd worden binnen de bepalingen van de Welzijnswet

Uitleg van de asbestdeskundige: Middellange termijnbeperking : Materialen/inboedel zijn in grote mate aanwezig in de tuin. Vloer/gevel en wanddelen konden niet volledig worden geïnspecteerd. Hierdoor zijn misschien verborgen asbestverdachte toepassingen aanwezig. De opdrachtgever blijkt redelijkerwijs niet in staat om het materiaal op korte termijn op te ruimen of te verwijderen.

Tuin/platdak/achtergevel zijn niet gecontroleerd.

Extra controle aangewezen.

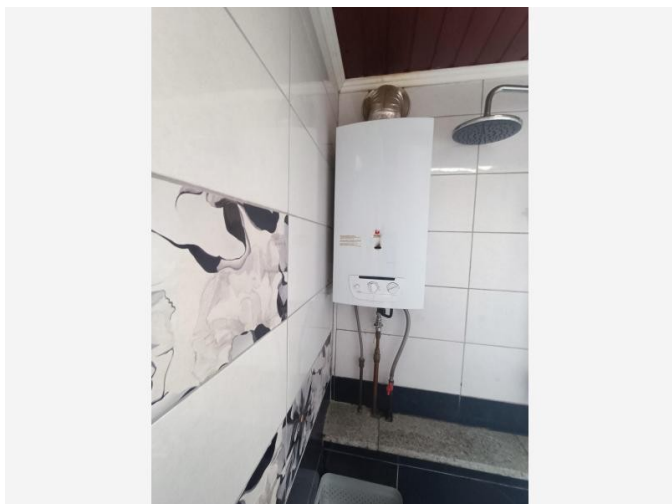
Vrije foto

De ketel werd gecontroleerd (bwj 2003) en is niet asbest verdacht. (vanaf 2001 werden geen asbest toepassingen meer gebruikt in ketels/boilers).

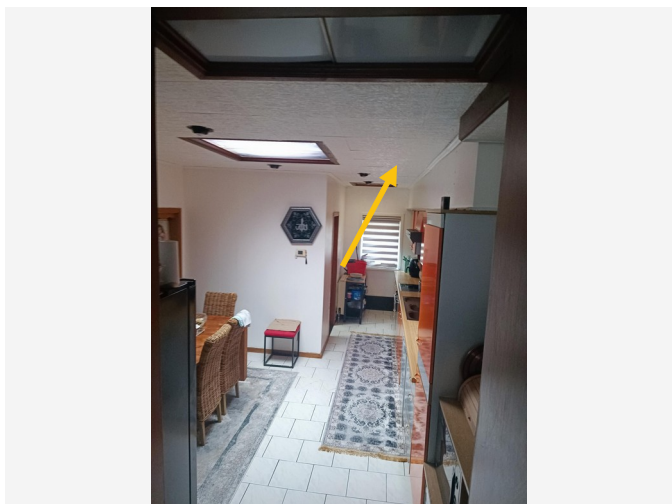
Vrije foto

Alle plafonds bestaan uit plaat/gyproc materiaal het is niet gekend of er pleisterwerk of asbest toepassingen aanwezig zijn achter de valse plafonds, te controleren bij werken.

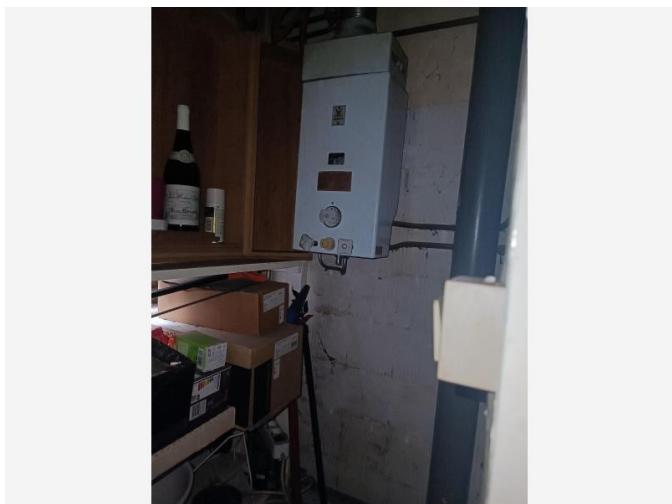
Vrije foto

Het exact jaartal en de gebruik van asbesthoudend materiaal is niet gekend . Laat de ketel controleren door een opgeleid techniker (basis 8 u asbest) tijdens het onderhoud. GLV

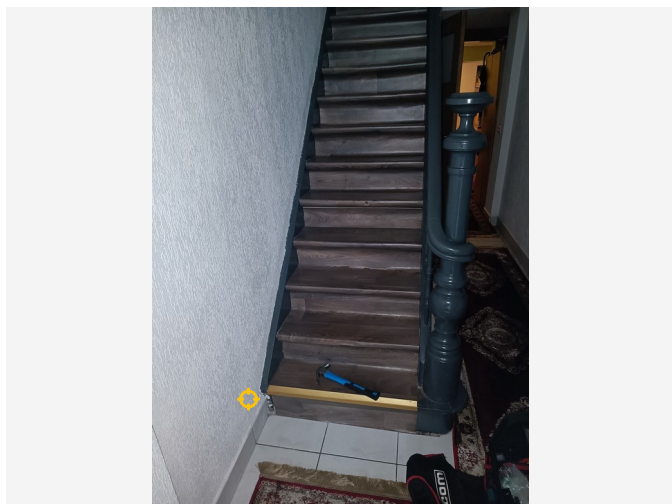
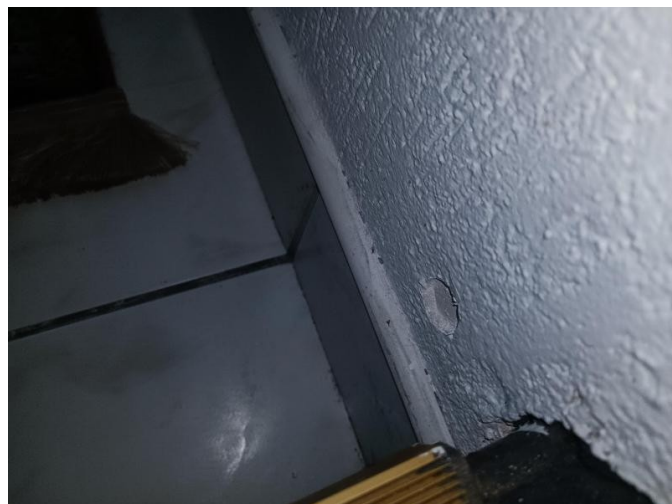
Geen asbest

#	Type	Referentie	Resultaat
9.1	Mengmonster	muur	Geen asbest

Beschrijving	muur pleister
Omgeving	Binnen
Primaire drager	Binnenwand
Bindmiddel van materiaal	Gips - kalk
Gebondenheid op basis van bindmiddel	Niet-hechtgebonden
Hoeveelheid (oppervlakte - dikte - aantal)	• 146,00 m ² - 0,99 cm - 1 stuk
Totaal volume	1,445 m ³
Identificatiemethode	Vaststelling met monstername
Destructieve handeling voor identificatie	Nee
Opmerking	<p>Volgens het inspectieprotocol is een monstername van het pleisterwerk verplicht om dit te identificeren als niet-asbesthoudend.</p> <p>Locatie staalnames: individuele ruimte: LIVING / natte ruimte: NVT-TEGELS/ stookplaats: CV RUIMTE/ traphal: GLV</p> <p>De vermelde oppervlaktes en volumes betreffen een beredeneerde schatting. Er worden geen rechten verleend aan deze oppervlaktes/volumes. De dikte is een schatting die voorkomt uit de monsterplaatsen en is daarom niet altijd representatief. Er bevinden zich enkele valse wanden. Het is niet duidelijk of er pleisterwerk / asbest toepassingen aanwezig zijn achter deze valse wanden, het is aangewezen om bijkomend onderzoek uit te voeren bij werken.</p>
