Asbestinventarisatetest

Boterbloemlaan 29, 2180 Antwerpen

Attestnummer : 20241021-000230.000

Uitgegeven op : 21.10.2024

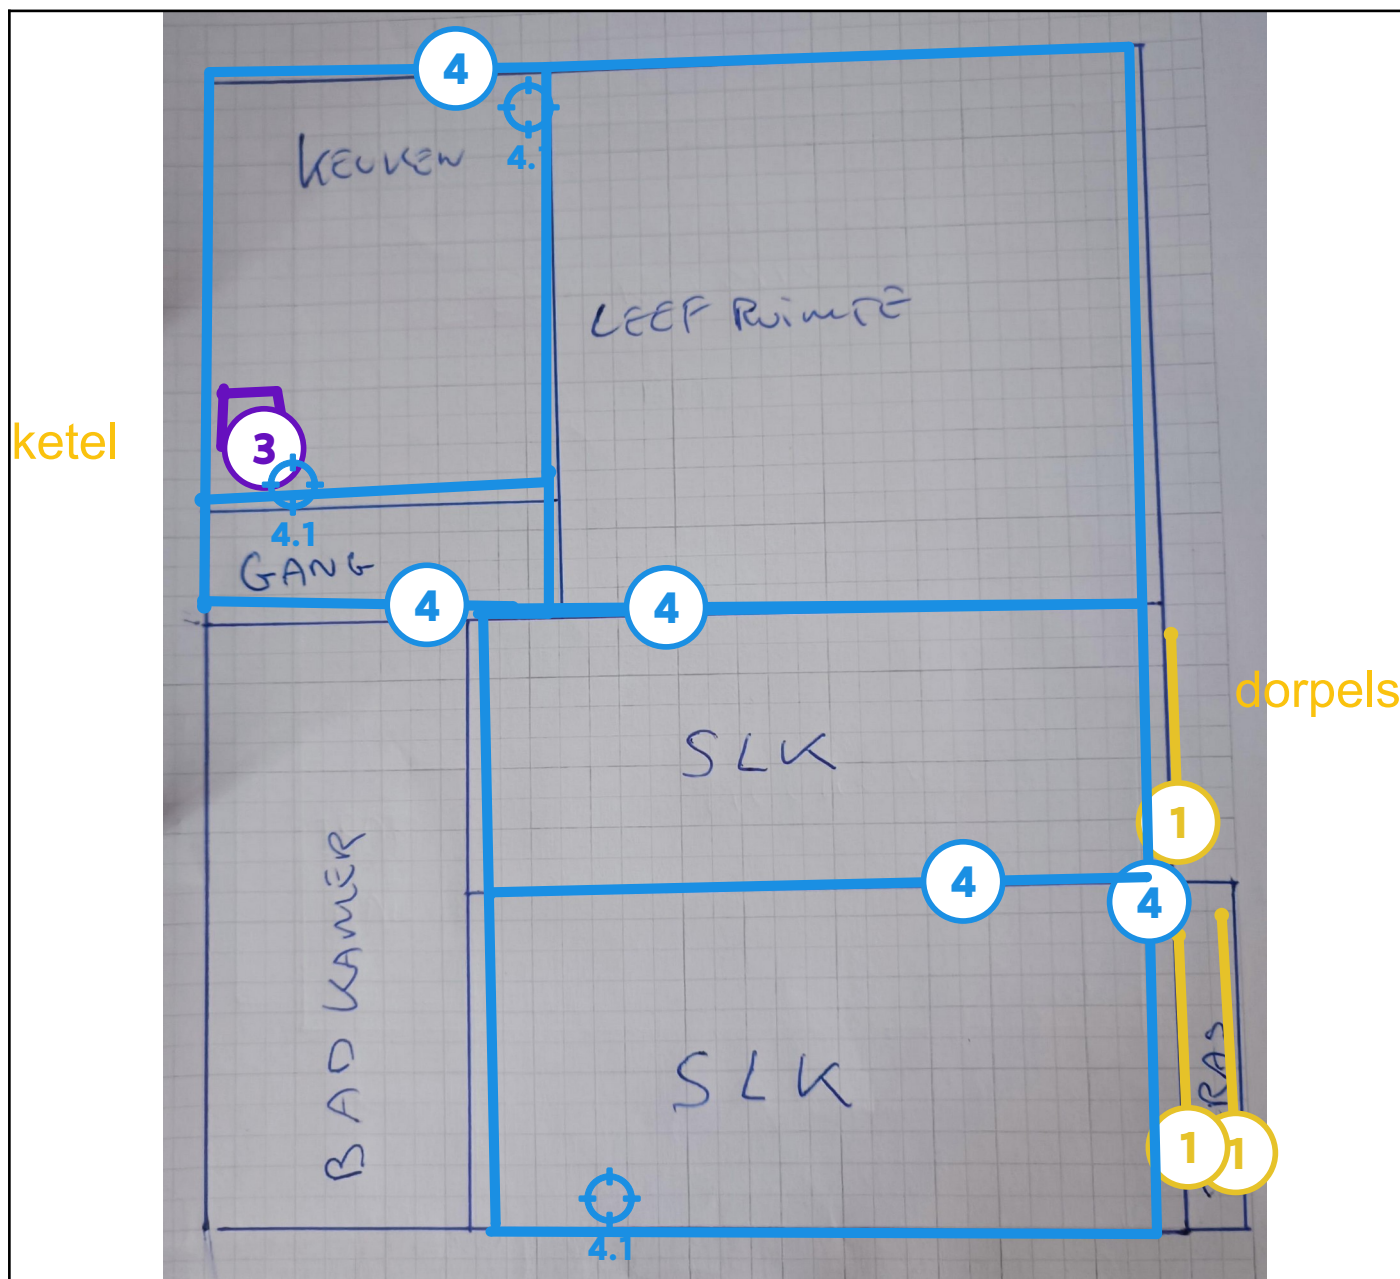
Plan 1.1: plan appartement

Beschrijving	Type	Actie
1. Dorpel buiten	Asbestmateriaal	Zorgvuldig beheren
3. Ketel	Advies	-
4. muur pleister	Geen asbest	-
4.1 Code: muur	Mengmonster	-

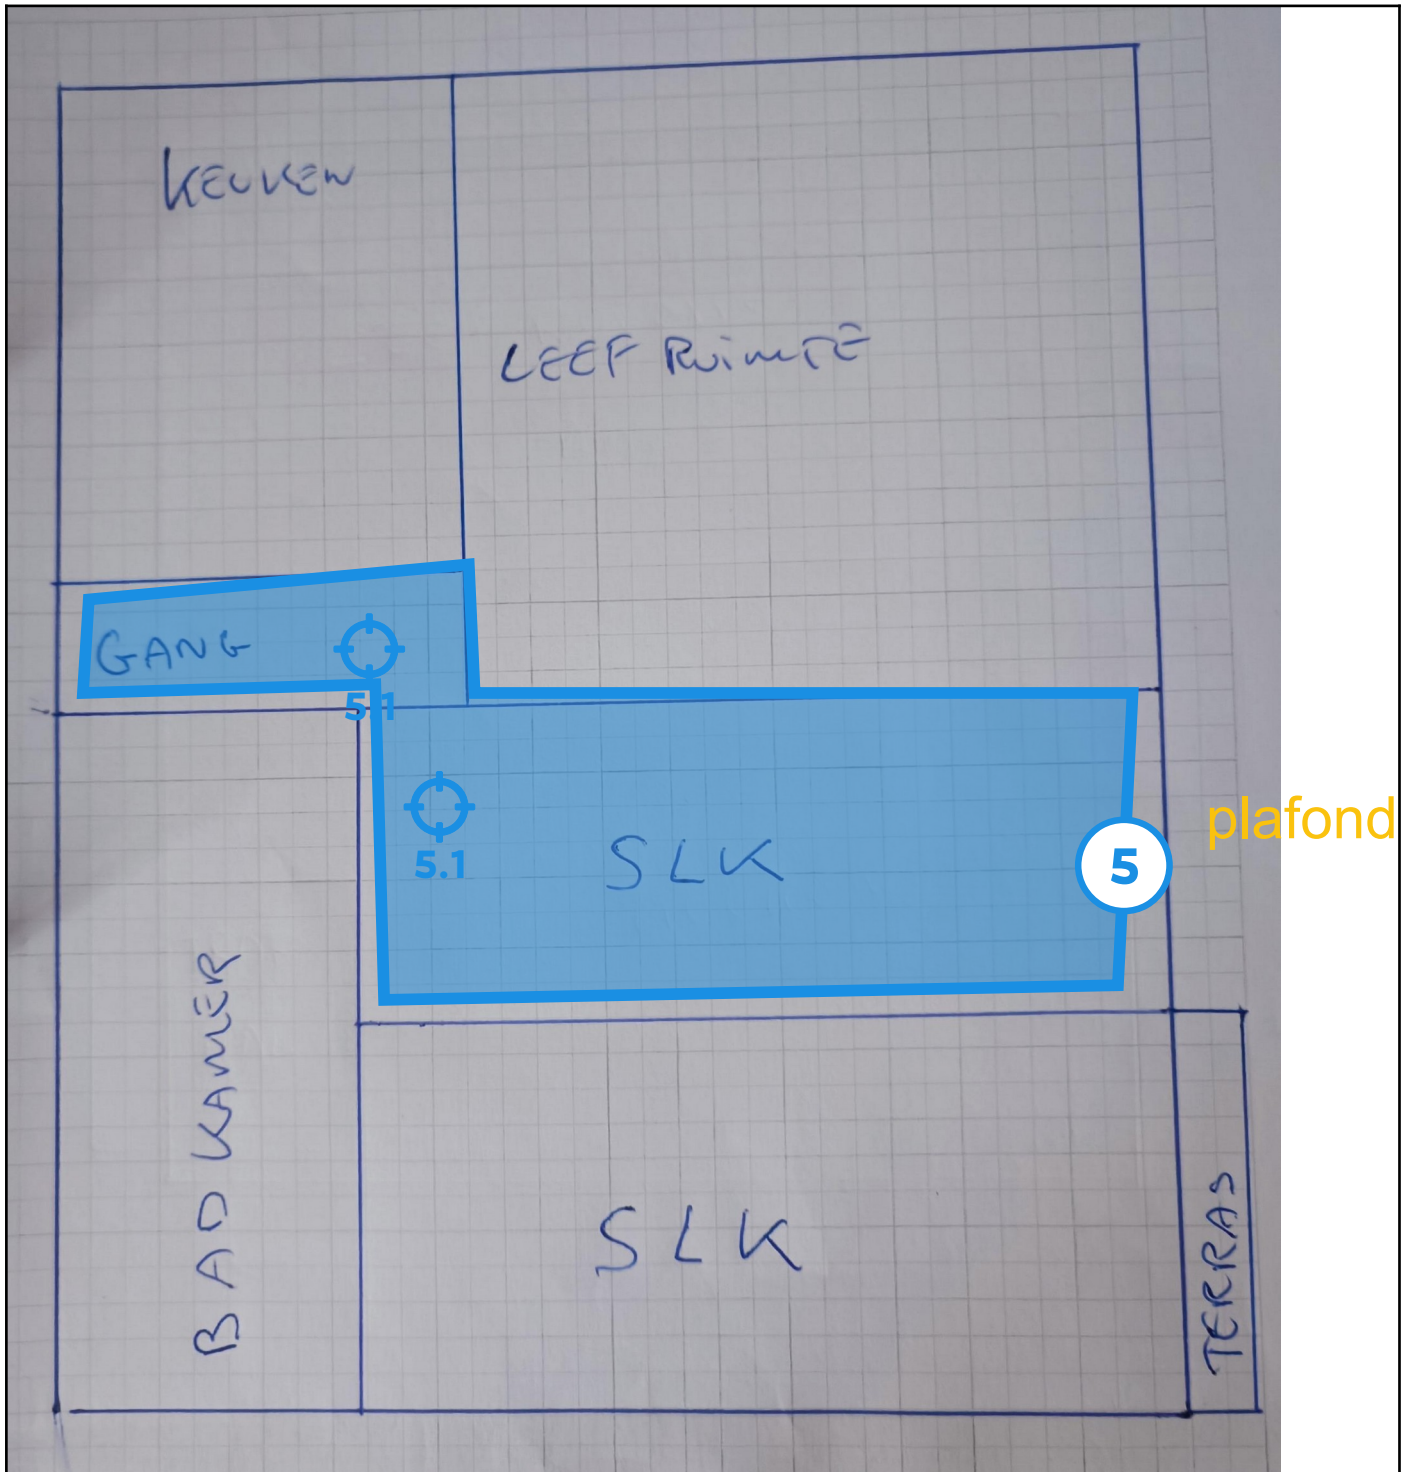
Plan 1.2: plan appartement

Beschrijving	Type	Actie
5. plafond pleister	Geen asbest	-
5.1 Code: plafond 2	Mengmonster	-

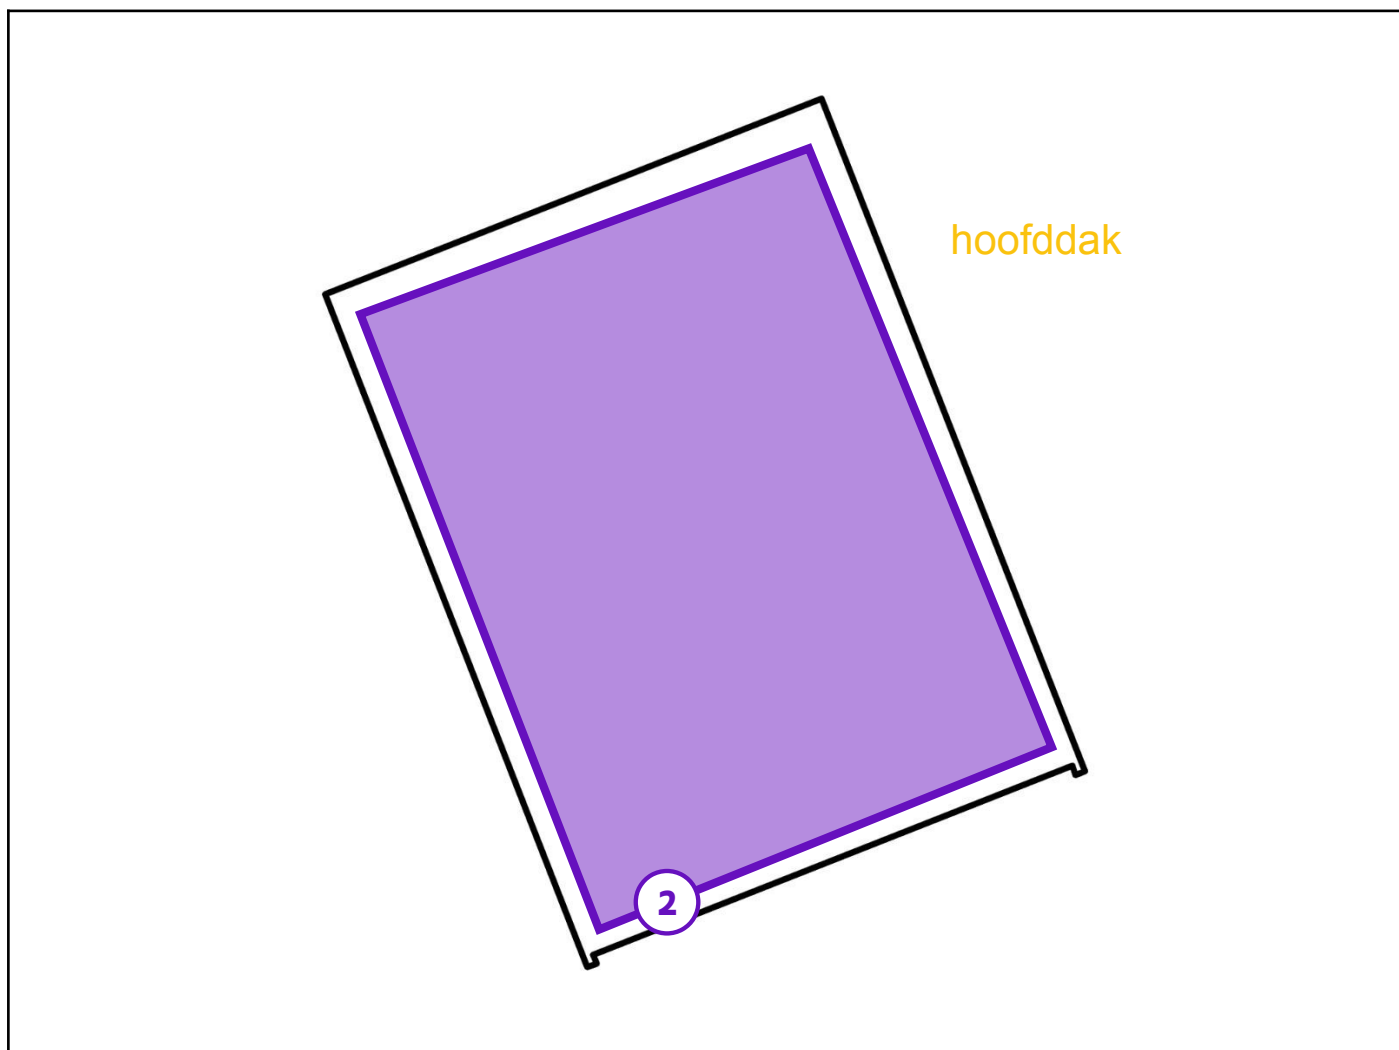
Plan 1.3: plan dak

Beschrijving	Type	Actie
2. Hoofddak gemeenschappelijk	Advies	-

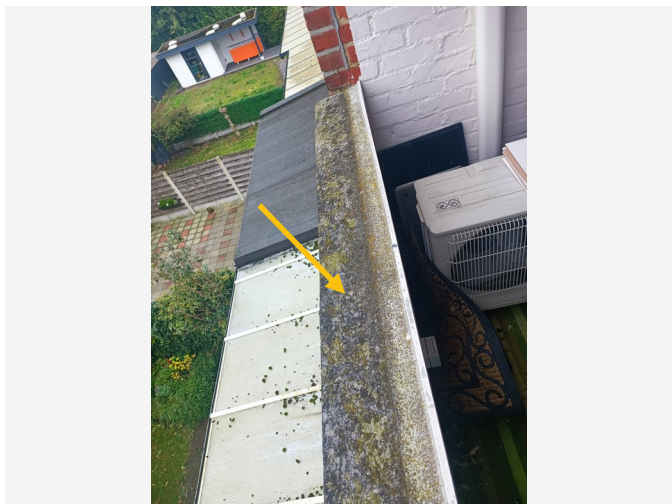
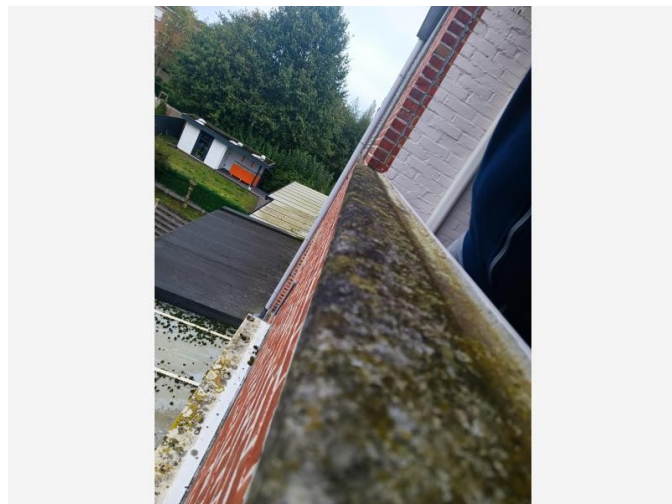
Het asbestmateriaal valt onder de mijlpaal van 2040.

niet schuren

Eindbeoordeling materiaalrisico	Laag materiaalrisico en/of verlaagde kans op vezelvrijgave
---------------------------------	--

Gebondenheid	Categorie 1: hechtgebonden in oorsprong
Asbestsoort (vezeltype)	Crocidoliet aanwezig
Asbestconcentratie	Laag (< 50%)
Afschermingsgraad van het gehele materiaal	Geheel of deels vrij aan de buitenlucht
Toestand van het materiaal	Licht beschadigd, licht verweerd. Intact calciumsilicaatmateriaal of categorie III 'gebondenheid'

Beschrijving	Dorpel buiten
Omgeving	Buiten
Primaire drager	Wandopening verticaal (raam, deur, ...)
Asbestmateriaal	Plaat, paneel, tablet - Hol
Bindmiddel van asbestmateriaal	Cement
Gebondenheid op basis van bindmiddel	Hecht
Hoeveelheid (oppervlakte - dikte - aantal)	<ul style="list-style-type: none">• 0,20 m² - 4,00 cm - 3 stuks
Totaal volume	0,024 m ³
Eenvoudig bereikbaar	Ja
Bevestigingswijze	<ul style="list-style-type: none">• Verlijmd, ingegoten, versmeerd
Identificatiemethode	Vaststelling zonder monsternamen
Destructieve handeling voor identificatie	Nee
Opmerking	<p>Betreft raam dorpels buiten= asbest verdacht.</p> <p>De vermelde oppervlaktes en volumes betreffen een beredeneerde schatting. Er worden geen rechten verleend aan deze oppervlaktes/volumes.</p>

- Zorg voor een veilig beheer. Vermijd het beschadigen van het asbestmateriaal. Controleer de toestand jaarlijks op wijzigingen.

- Eenvoudige handelingen: mag via doe-het-zelf of door werknemer(s) met opleidingsattest eenvoudige handelingen
De dorpels kunnen voorzichtig losgebeiteld worden, extra bevochtigen om stof te voorkomen + dragen van de nodige beschermingsmiddelen (mondmasker ffp3, handschoenen, tyvec) verpakken in plastic folie en afvoeren naar het containerpark als hecht gebonden asbestafval.

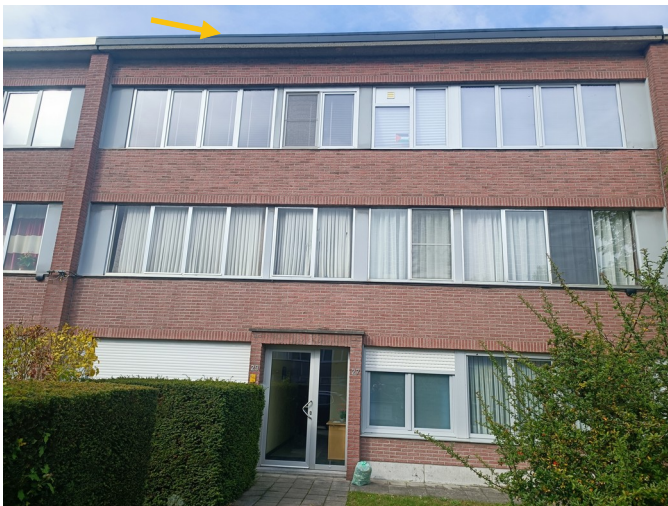
Voor het hoofddak is er een asbest attest gemene delen nodig.

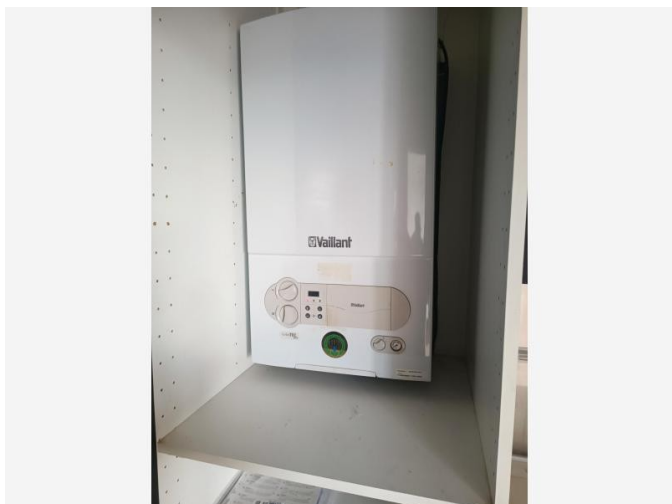
De ketel werd gecontroleerd (bij 2013) en is niet asbest verdacht. (vanaf 2001 werden geen asbest toepassingen meer gebruikt in ketels/boilers).

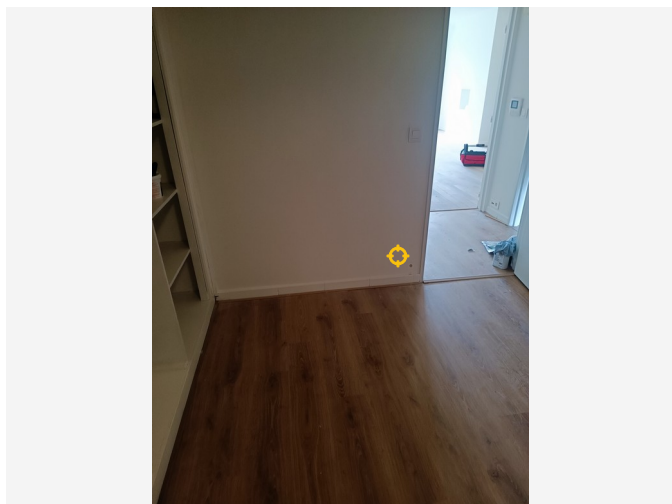
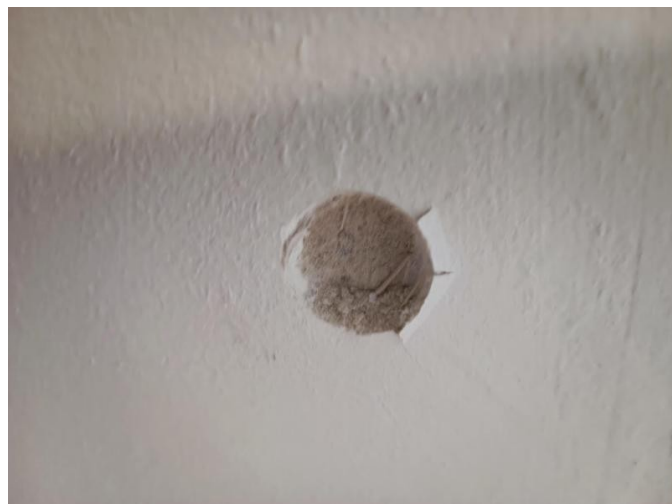
Fiche 4: muur pleister

Geen asbest

#	Type	Referentie	Resultaat
4.1	Mengmonster	muur	Geen asbest

Beschrijving	muur pleister
Omgeving	Binnen
Primaire drager	Binnenwand
Bindmiddel van materiaal	Gips - kalk
Gebondenheid op basis van bindmiddel	Niet-hechtgebonden
Hoeveelheid (oppervlakte - dikte - aantal)	• 245,00 m ² - 1,00 cm - 1 stuk
Totaal volume	2,45 m ³
Identificatiemethode	Vaststelling met monstername
Destructieve handeling voor identificatie	Nee
Opmerking	<p>Volgens het inspectieprotocol is een monstername van het pleisterwerk verplicht om dit te identificeren als niet-asbesthoudend.</p> <p>Locatie staalnames: individuele ruimte: SLPK/ natte ruimte: KEUKEN / stookplaats: CV-RUIMTE-KEUKEN / traphal: NVT-GD</p> <p>De vermelde oppervlaktes en volumes betreffen een beredeneerde schatting. Er worden geen rechten verleend aan deze oppervlaktes/volumes. De dikte is een schatting die voorkomt uit de monsterplaatsen en is daarom niet altijd representatief.</p> <p>(BADK MUREN ZIJN BETEGELD)</p>

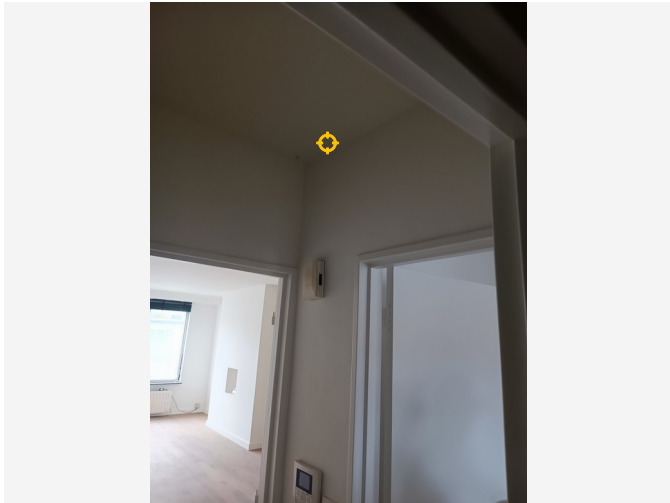
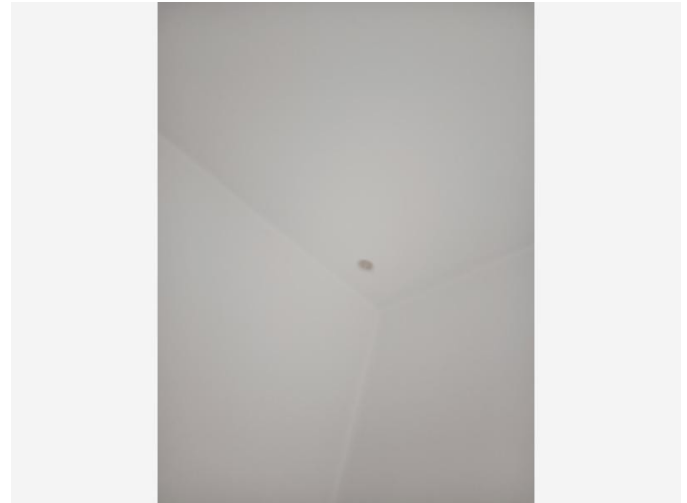
Geen asbest

#	Type	Referentie	Resultaat
5.1	Mengmonster	plafond 2	Geen asbest

Beschrijving	plafond pleister
Omgeving	Binnen
Primaire drager	Plafond
Bindmiddel van materiaal	Gips - kalk
Gebondenheid op basis van bindmiddel	Niet-hechtgebonden
Hoeveelheid (oppervlakte - dikte - aantal)	• 20,00 m ² - 1,00 cm - 1 stuk
Totaal volume	0,20 m ³
Identificatiemethode	Vaststelling met monstername
Destructieve handeling voor identificatie	Nee
Opmerking	<p>Volgens het inspectieprotocol is een monstername van het pleisterwerk verplicht om dit te identificeren als niet-asbesthoudend.</p> <p>Locatie staalnames: individuele ruimte: GANG + SLPK/ natte ruimte: NVT-GYPROC / stookplaats: NVT-GYPROC / traphal:NVT-GD</p> <p>De vermelde oppervlaktes en volumes betreffen een beredeneerde schatting. Er worden geen rechten verleend aan deze oppervlaktes/volumes. De dikte is een schatting die voorkomt uit de monsterplaatsen en is daarom niet altijd representatief. Enkele plafonds zijn afgewerkt met valse plafonds in plaatmateriaal. Het is niet duidelijk of er pleisterwerk/asbest toepassingen aanwezig zijn achter deze valse plafonds, het is aangewezen om bijkomend onderzoek uit te voeren bij werken.</p>
