Asbestinventarisatetest

Hockeystraat 2/2, 2020 Antwerpen

Attestnummer : **20240717-000318.000**

Uitgegeven op : **17.07.2024**

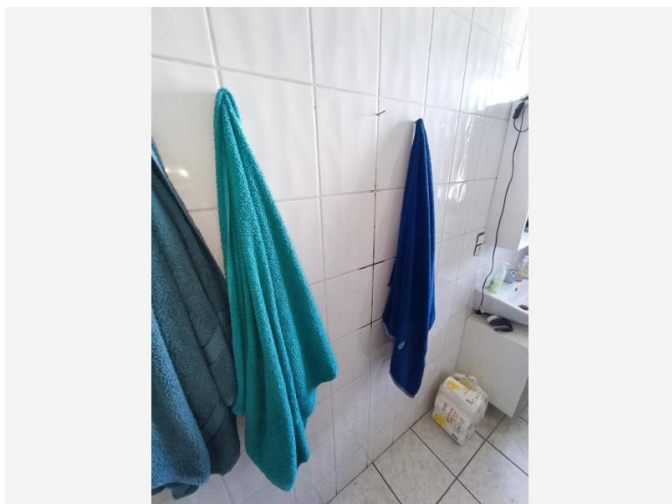
In het inspectieprotocol is een monstername van tegellijm verplicht om dit te identificeren als niet-asbesthoudend. Er waren geen facturen ter beschikking die bevestigen dat de tegels na 2001 waren geplaatst. Er waren geen bestaande beschadigingen aan de wandtegels om de lijm voldoende te kunnen inspecteren. Om dit af te toetsen is het aangewezen om bij eventuele renovatiewerken aan de tegels verder onderzoek/staalname te laten uitvoeren ter controle.

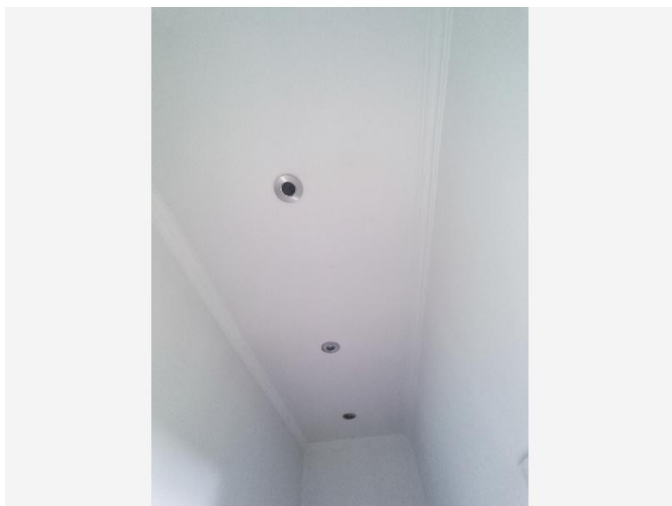
Alle plafonds zijn afgewerkt met valse plafonds in plaatmateriaal. Het is niet duidelijk of er pleisterwerk aanwezig is achter deze valse plafonds, het is aangewezen om bijkomend onderzoek uit te voeren bij werken.

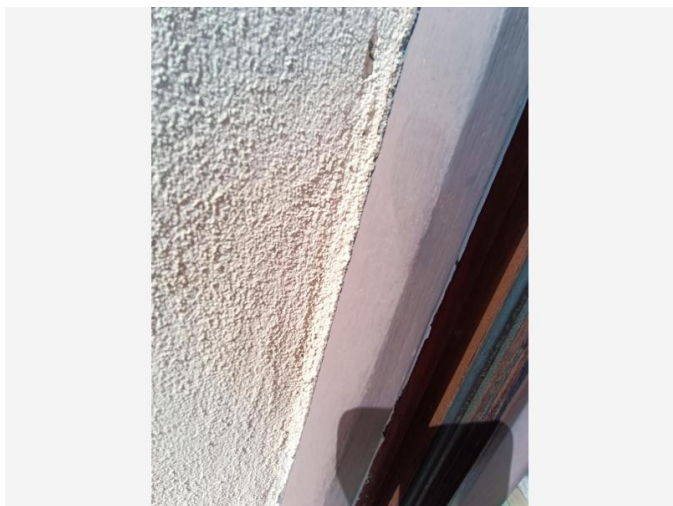
De mastiek van de ramen en deuren werd gecontroleerd en als niet-asbesthoudend beschouwd. (geen mastiek aanwezig).

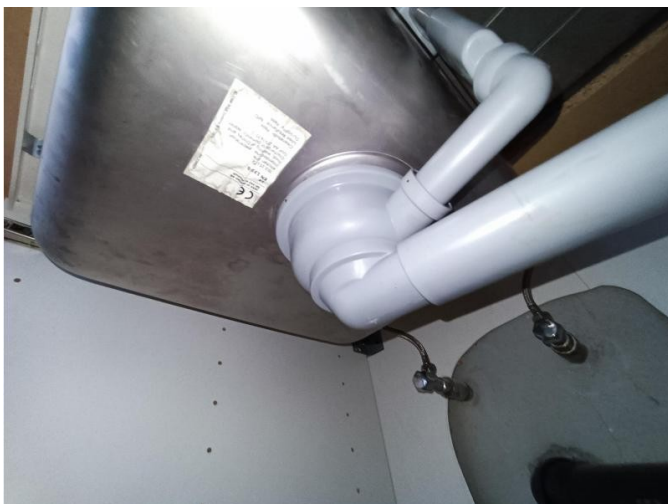
De Spoelbak werd gecontroleerd, deze spoelbak bevat geen ontbreuningsplaatje. Dit is niet asbest-verdacht.

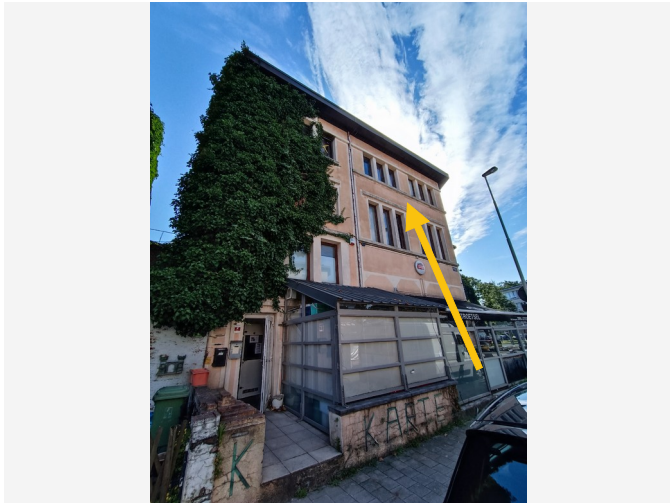
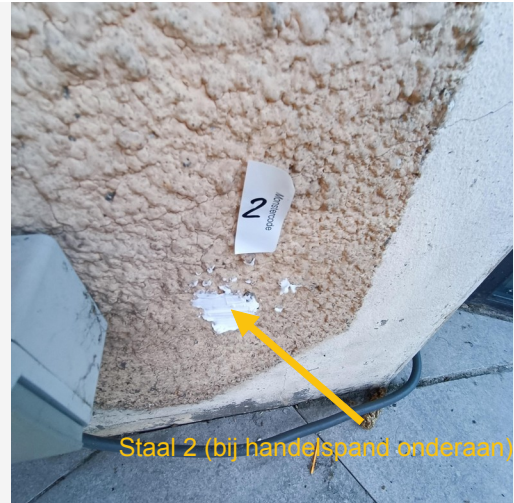
Fiche 5: Crepi buitengevel

Staal 2 (bij handespaand onderaan)

Geen asbest

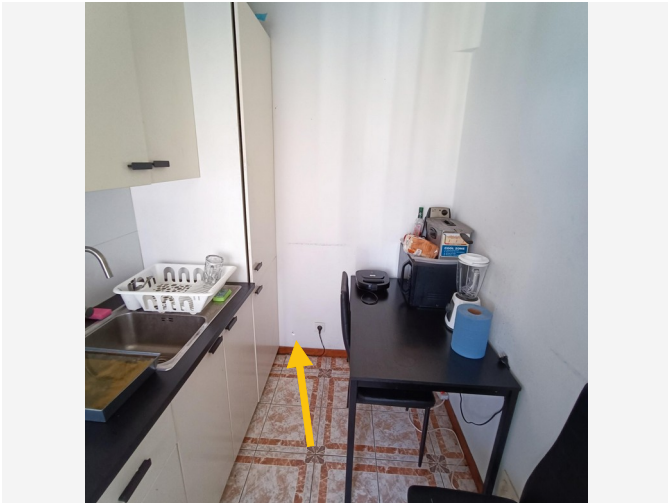
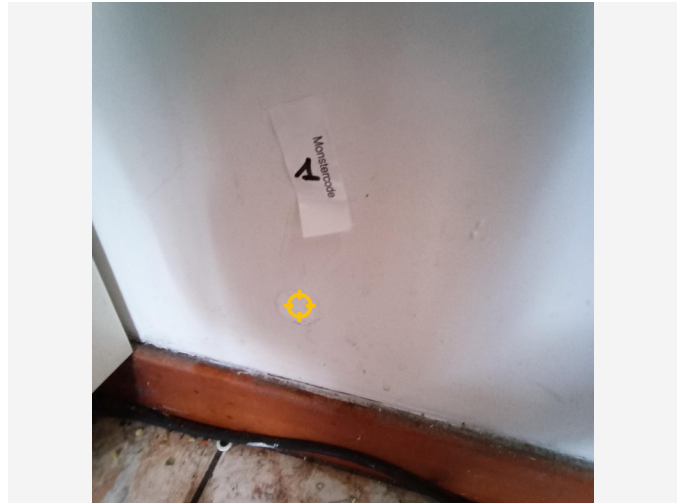
Fiche 6: Pleisterwerk muren

Geen asbest

#	Type	Referentie	Resultaat
6.1	Mengmonster	1	Geen asbest

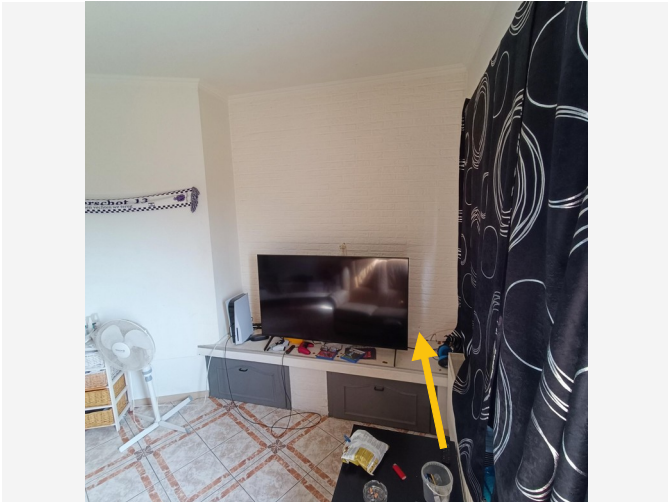
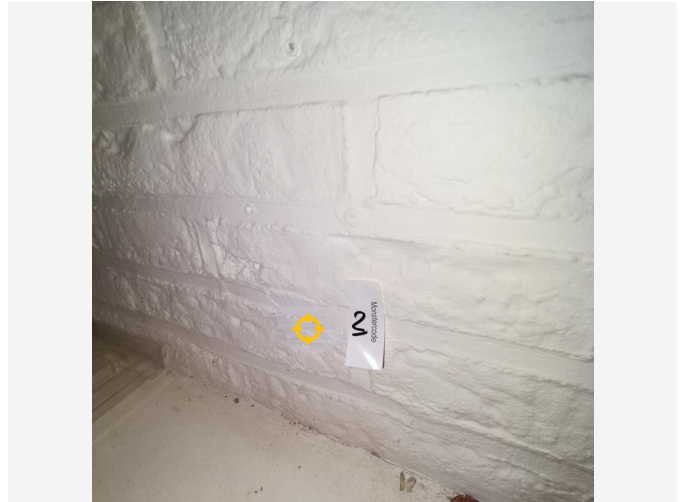
Fiche 7: Valse stenen muur achter tv meubel (woonkamer)

Geen asbest

#	Type	Referentie	Resultaat
7.1	Puntmonster	2	Geen asbest
