Asbestinventarisatetest

Heuvelstraat 199, 2620 Hemiksem

Attestnummer : 20260324-000219.001

Uitgegeven op : 14.04.2026

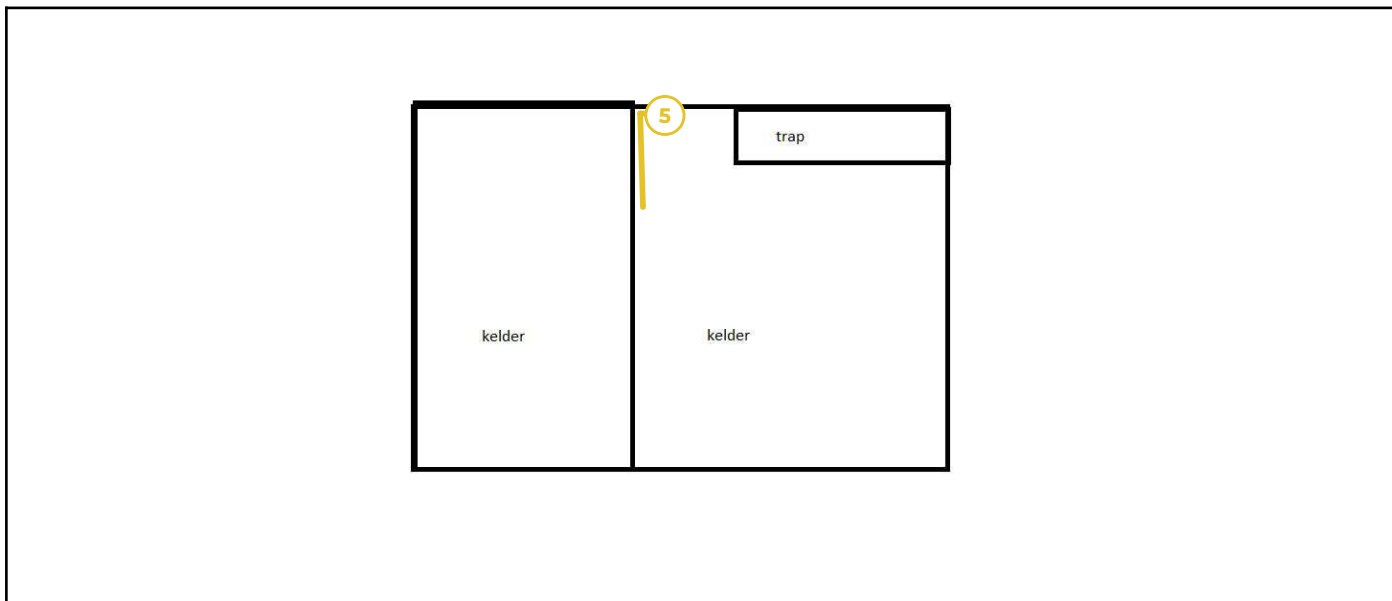
Plan 1.2: Kelder

Beschrijving	Type	Actie
5. Bitumen leidingisolatie	Asbestmateriaal	Zorgvuldig beheren

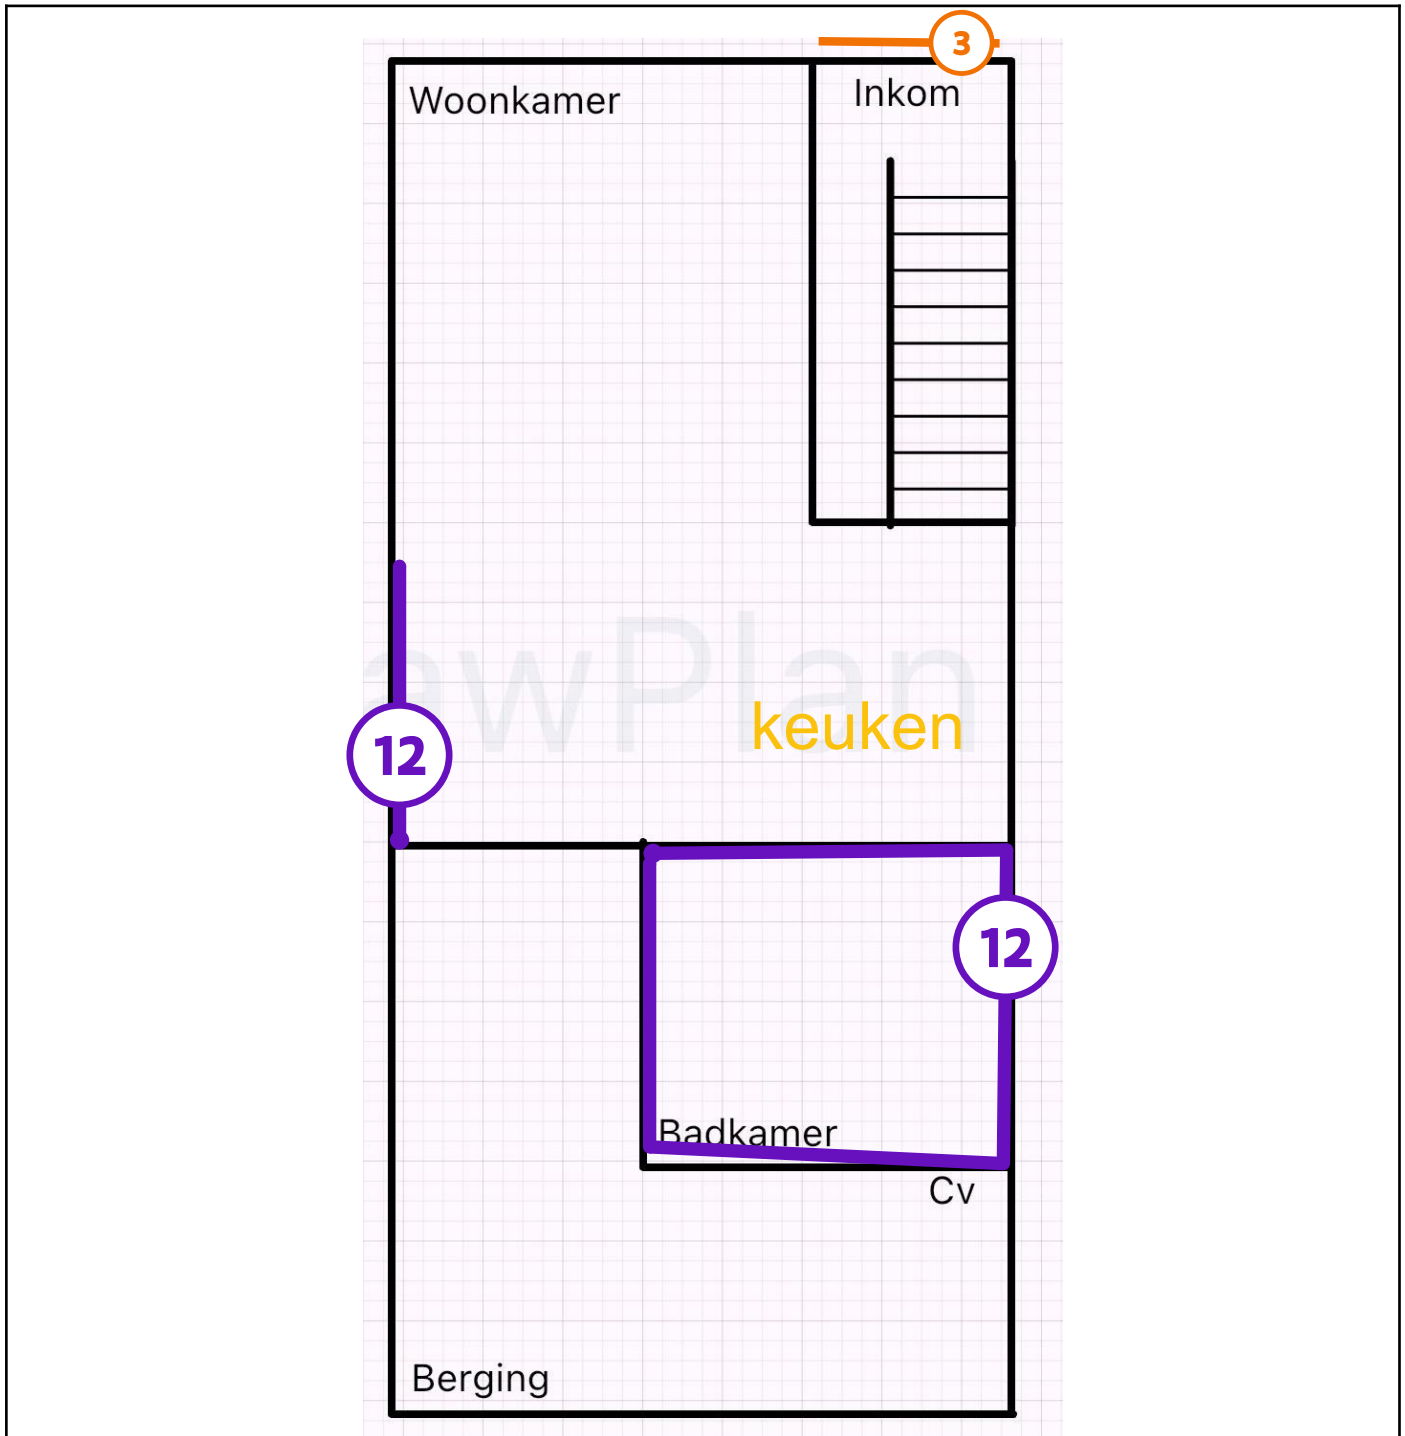
Plan 1.3: Glv

Beschrijving	Type	Actie
3. Stopverf kozijn-glas alu ramen en deuren	Asbestmateriaal	Verwijderen
12. Tegellijm niet zichtbaar	Advies	-

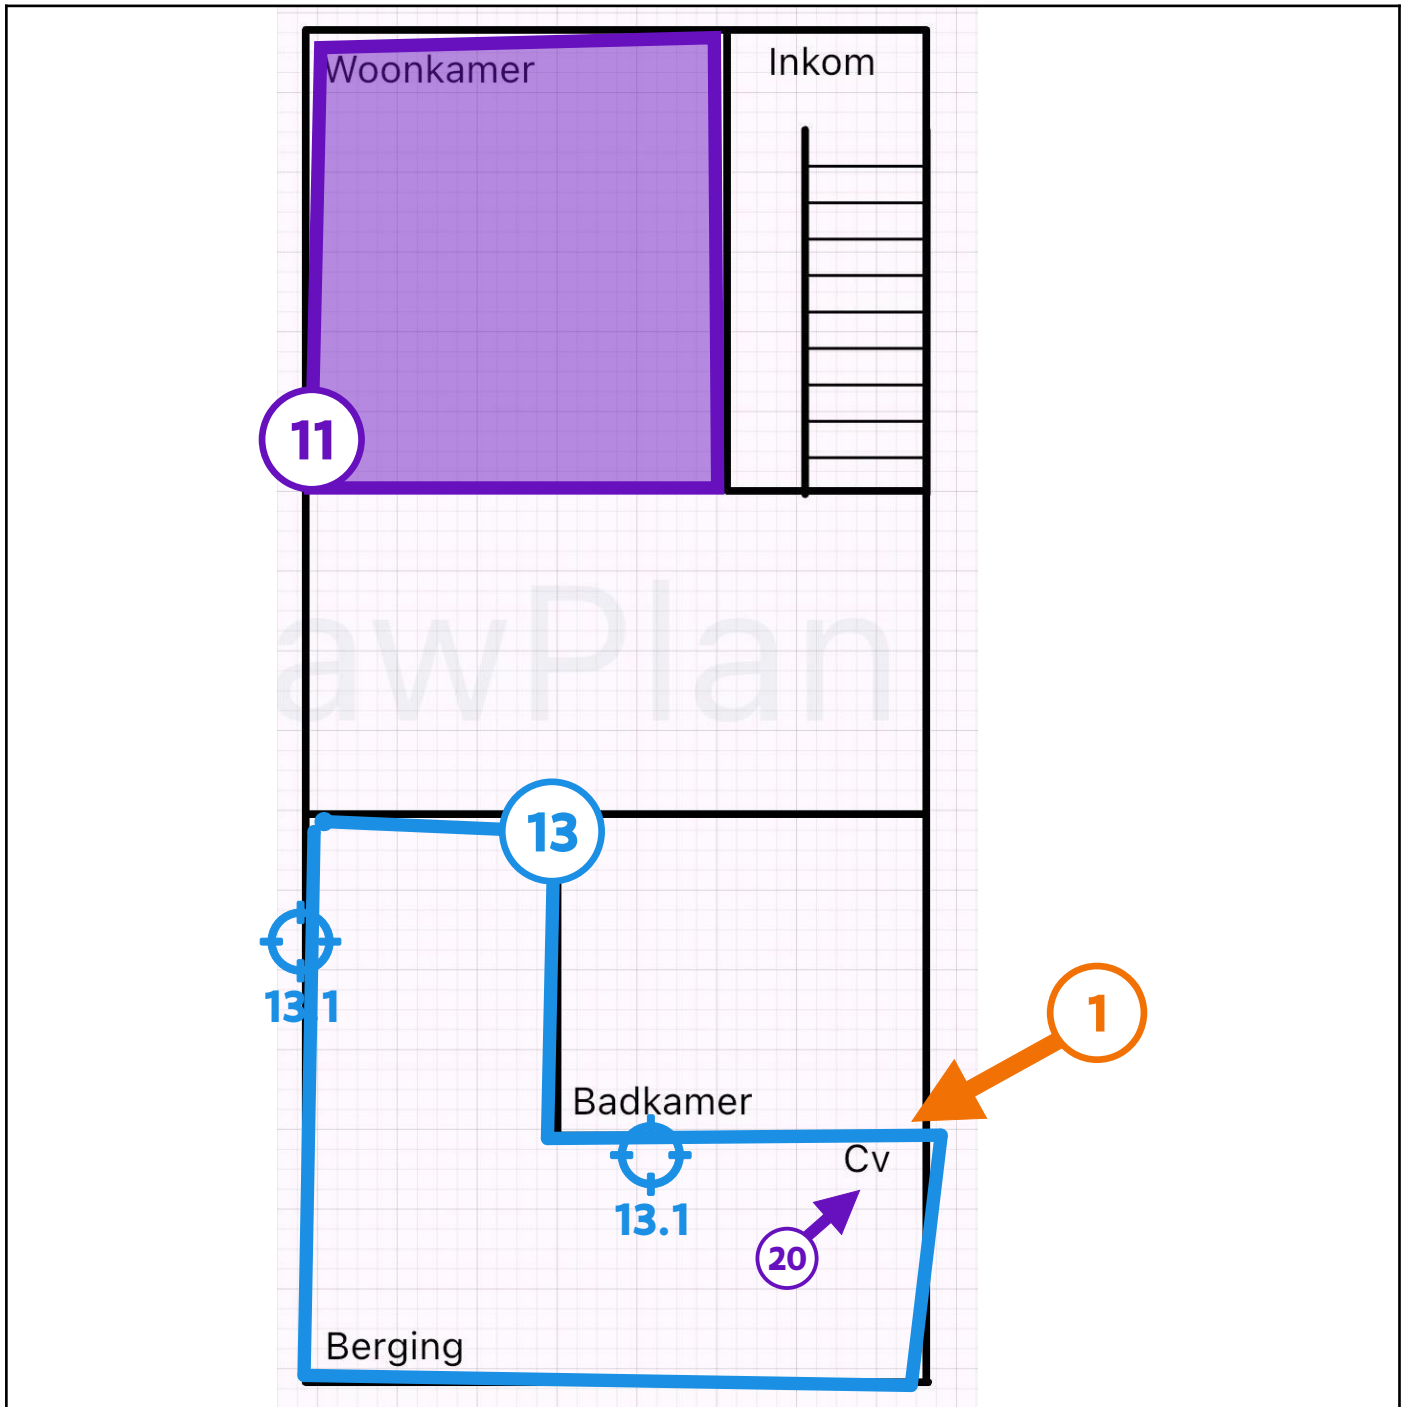
Plan 1.5: Glv

Beschrijving	Type	Actie
1. Schouwbus (visueel vastgesteld)	Asbestmateriaal	Verwijderen
11. Vinylvloer niet verdacht	Advies	-

13. Cementering binnentoepassing	Geen asbest	-
13.1 Code: 03	Mengmonster	-
20. CV Ketel	Overige ruimte of materiaal	-

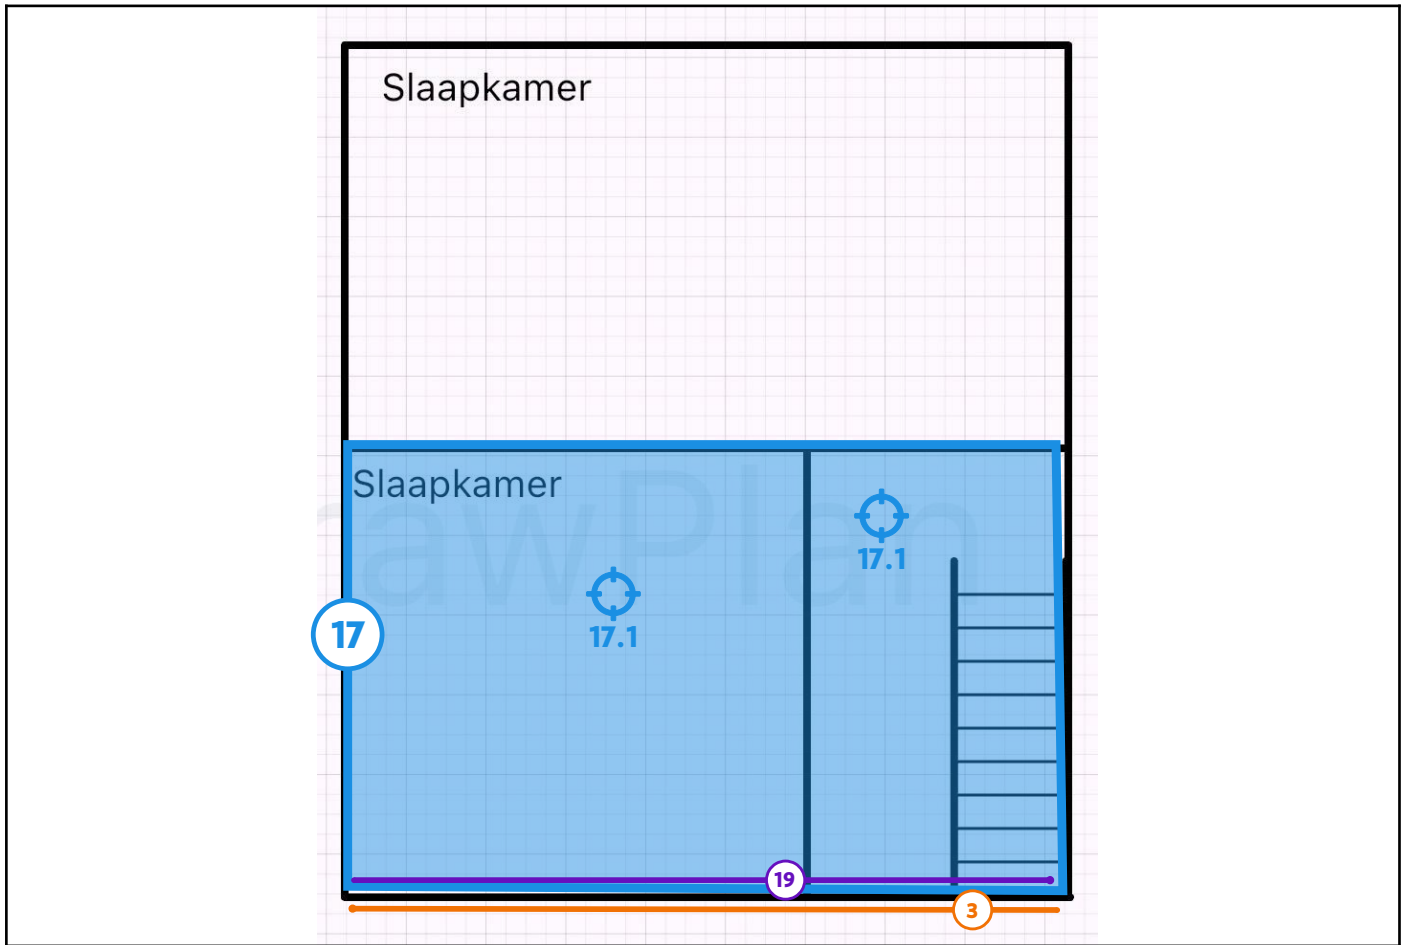
Plan 1.7: Vd1

Beschrijving	Type	Actie
3. Stopverf kozijn-glas alu ramen en deuren	Asbestmateriaal	Verwijderen
17. Plafondpleister	Geen asbest	-
17.1 Code: 02	Mengmonster	-
19. Kit kozijn - muur alu ramen	Overige ruimte of materiaal	-

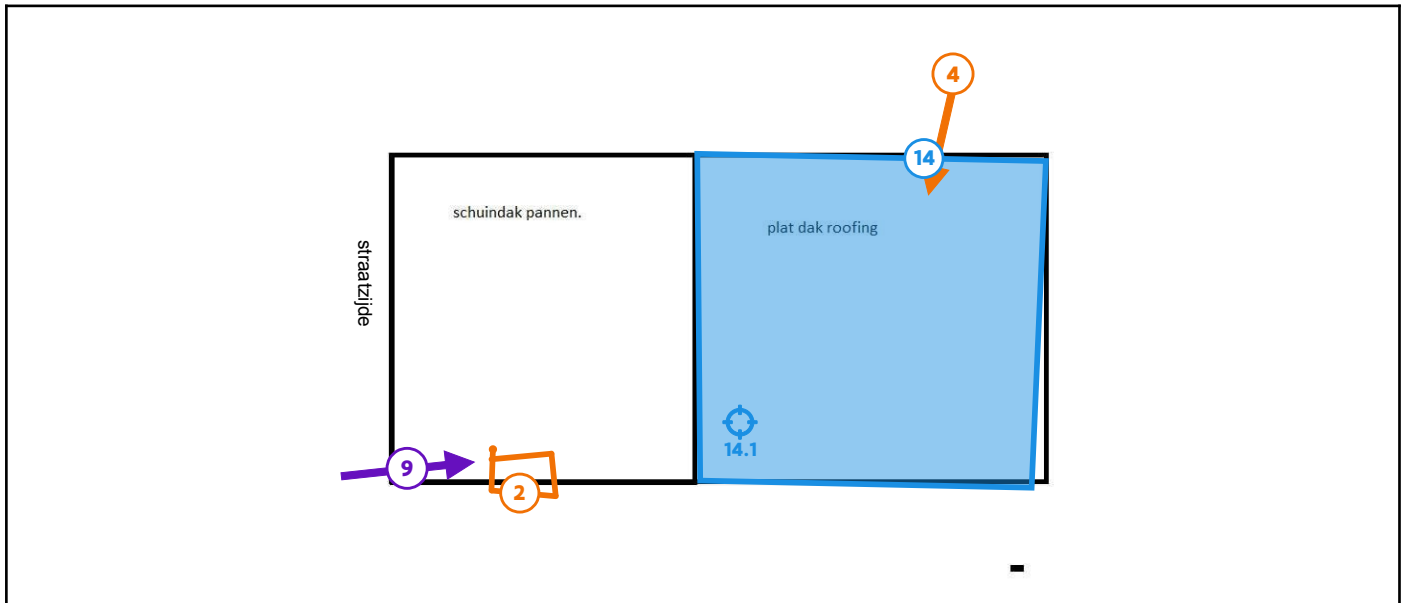
Plan 1.9: Dak

Beschrijving	Type	Actie
2. Cementering schouw (niet bereikbaar voor staalname)	Asbestmateriaal	Verwijderen
4. Schouwhoed (visueel vastgesteld)	Asbestmateriaal	Verwijderen
9. Schouw op het dak (beperkingsfiche)	Beperking	-
14. Roofing	Geen asbest	-
14.1 Code: 04	Puntmonster	-

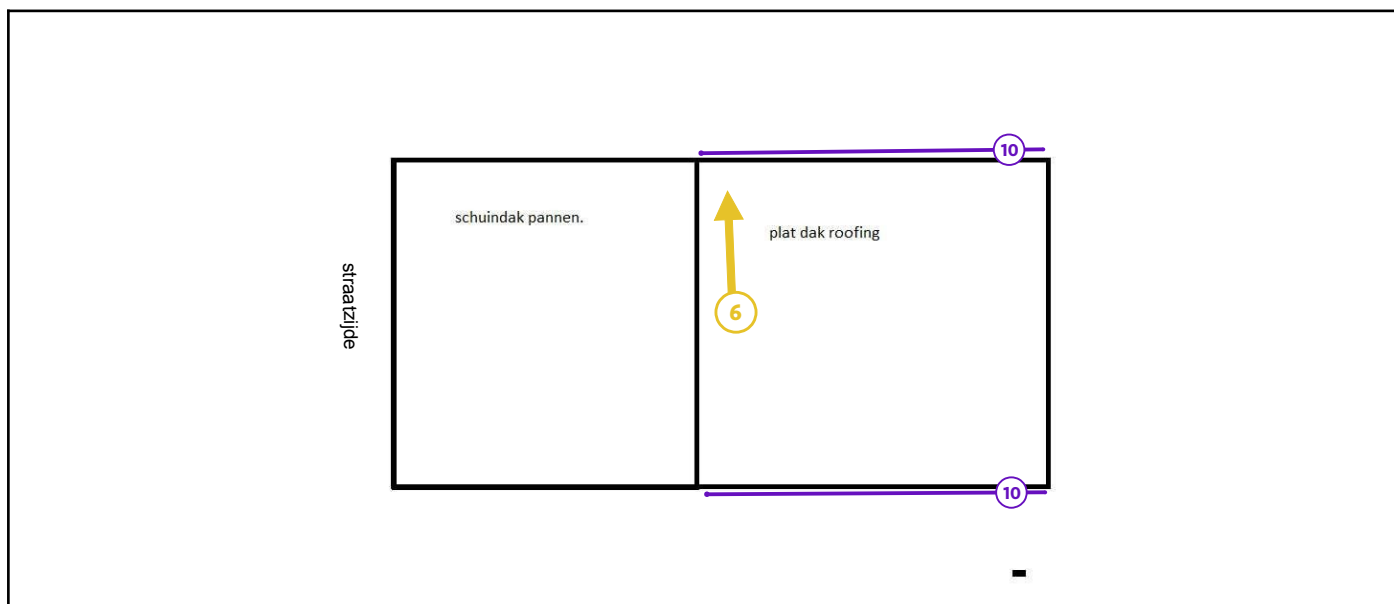
Plan 1.10: Dak

Beschrijving	Type	Actie
6. Roofing op voormalige schouw	Asbestmateriaal	Zorgvuldig beheren
10. Dekstenen niet verdacht	Advies	-

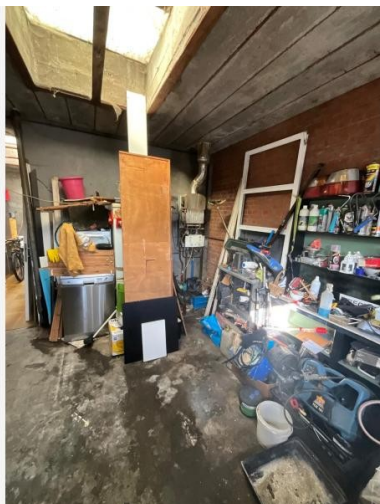
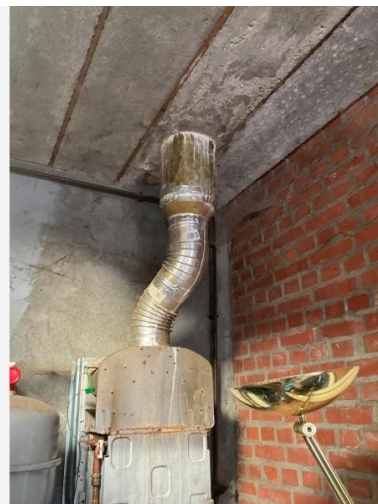
Eindbeoordeling materiaalrisico	Verhoogd materiaalrisico en/of verhoogde kans op vezelvrijgave
---------------------------------	--

Gebondenheid	Categorie 1: hechtgebonden in oorsprong
Asbestsoort (vezeltype)	Crocidoliet aanwezig
Asbestconcentratie	Laag (< 50%)
Afschermingsgraad van het gehele materiaal	Geheel of deels vrij aan binnenluchtstromen
Toestand van het materiaal	Licht beschadigd, licht verweerd. Intacte calciumsilicaatplaat of materiaal met categorie 3-gebondenheid

Beschrijving	Schouwbus (visueel vastgesteld)
Omgeving	Binnen
Primaire drager	HVAC infrastructuur en uitrusting
Asbestmateriaal	Rookgaskanaal
Bindmiddel van asbestmateriaal	Cement
Gebondenheid op basis van bindmiddel	Hecht
Hoeveelheid (lengte - omtrek - dikte - aantal)	<ul style="list-style-type: none">• 2,00 m - 30,00 cm - 1,00 cm - 1 stuk
Totaal volume	0,006 m ³
Eenvoudig bereikbaar	Ja
Bevestigingswijze	<ul style="list-style-type: none">• Verlijmd, ingegoten, versmeerd
Identificatiemethode	<p>De asbestdeskundige beoordeelt het materiaal als asbestverdacht en dus asbesthoudend, en dit zonder monstername.</p> <p>Motivatie: De monstername brengt andere schade aan dan schade die inherent is aan de monstername.</p>
Destructieve handeling voor identificatie	Nee
Opmerking	<p>Op het dak is een schouwbus aanwezig, zichtbaar aan de stookketel</p> <p>De vermelde oppervlaktes, diktes en volumes betreffen een beredeneerde schatting. Er worden geen rechten verleend aan deze oppervlaktes/diktes/volumes.</p>

- Verwijder dit asbestmateriaal zo snel mogelijk. Volg de toestand goed op.
- Voer bijkomende staalname(s) uit.

- Eenvoudige handelingen: mag via doe-het-zelf of door werknemer(s) met opleidingsattest eenvoudige handelingen
EH via doe-het zelf De buis kan voorzichtig losgebeiteld worden , extra bevochtigen om stof te voorkomen
Standaard dragen van de nodige wegwerp beschermingsmiddelen FFP 3 masker , handschoenen en tyvec
CAT III type 5-6 , afwasbaar schoeisel Bij de gemeente/containerpark afsluitzakken halen om dubbel in te pakken , sluit luchtdicht af en breng naar het plaatselijk containerpark als hechtgebonden asbestafval. Voor hechtgebonden toepassingen: Bij verwijdering door doe-het-zelf moet men dit afval dubbel en luchtdicht verpakt aandienen bij het gemeentelijk recyclagepark. Men raadpleegt best op voorhand de voorwaarden van het recyclagepark. Zie ook link Zie <https://ovam.vlaanderen.be/wie-mag-wat-verwijderen>
<https://ovam.vlaanderen.be/voorzorgsmaatregelen-bij-asbestverwijdering>
<https://ovam.vlaanderen.be/asbestafval-afvoeren> Zie ook wetgevend kader (website van de OVAM en CODEX boek VI titel 3). <http://werk.belgie.be/sites/default/files/content/documents/Welzijn%20op%20het%20werk/Regelgeving/Codex%20boek%20VI%20titel%203%20Asbest.pdf> methodiek verwijderingsmethodes

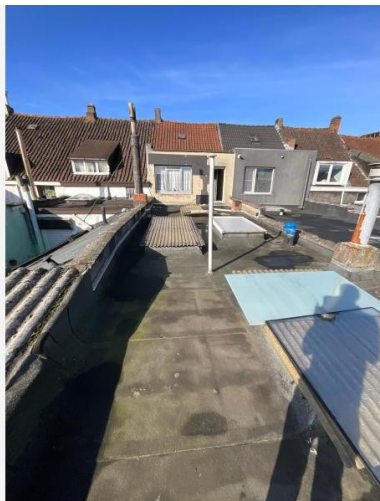
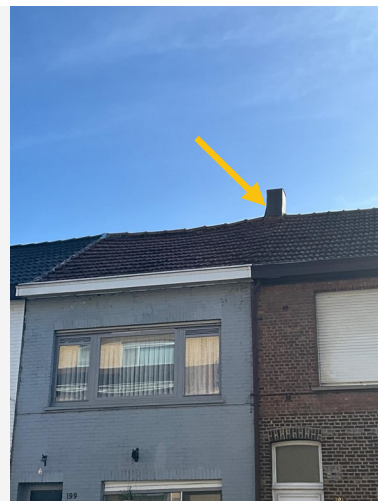
Fiche 2: Cementering schouw (niet bereikbaar voor staalname)

Eindbeoordeling materiaalrisico	Verhoogd materiaalrisico en/of verhoogde kans op vezelvrijgave
---------------------------------	--

Gebondenheid	Categorie 1: hechtgebonden in oorsprong
Asbestsoort (vezeltype)	Crocidoliet aanwezig
Asbestconcentratie	Laag (< 50%)
Afschermingsgraad van het gehele materiaal	Geheel of deels vrij aan de buitenlucht, maar geen contact met binnenlucht
Toestand van het materiaal	Matig beschadigd, matig verweerd

Beschrijving	Cementering schouw (niet bereikbaar voor staalname)
Omgeving	Buiten
Primaire drager	Wand buitenschil
Asbestmateriaal	In-situ afwerkingslagen - Pleisterwerk (wand, plafond, ...)
Bindmiddel van asbestmateriaal	Cement
Gebondenheid op basis van bindmiddel	Hecht
Hoeveelheid (gewicht - aantal)	<ul style="list-style-type: none"> • 50,00 kg - 1 stuk
Totaal gewicht	50,00 kg
Eenvoudig bereikbaar	Ja
Bevestigingswijze	<ul style="list-style-type: none"> • Verlijmd, ingegoten, versmeerd
Identificatiemethode	<p>De asbestdeskundige beoordeelt het materiaal als asbestverdacht en dus asbesthoudend, en dit zonder monstername.</p> <p>Motivatie: Er is een onderzoeksbeperking die monstername verhindert; De ruimte of het materiaal bevindt zich hoger dan 3,5 meter vanaf een vaste ondergrond.</p>
Destructieve handeling voor identificatie	Nee
Opmerking	<p>Volgens het inspectieprotocol is een monstername van cementering verplicht om dit te identificeren als niet-asbesthoudend.</p> <p>De toepassing is niet bereikbaar voor monstername. De toepassing blijft asbestverdacht.</p> <p>De vermelde oppervlaktes en volumes betreffen een beredeneerde schatting. Er worden geen rechten verleend aan deze oppervlaktes/volumes.</p>

- Zorg voor een veilig beheer. Vermijd het beschadigen van het asbestmateriaal. Controleer de toestand jaarlijks op wijzigingen.
- Voer bijkomende staalname(s) uit.

- Hermetische zone (erkend asbestverwijderaar)
HZ erkend asbestverwijderaar

Cementering wordt verwijderd tot op de draagmuur, dit is een losgebonden toepassing en dient verwijderd te worden in een hermetische zone. Voer bijkomende staalnames uit om bepaalde zones uit te sluiten.

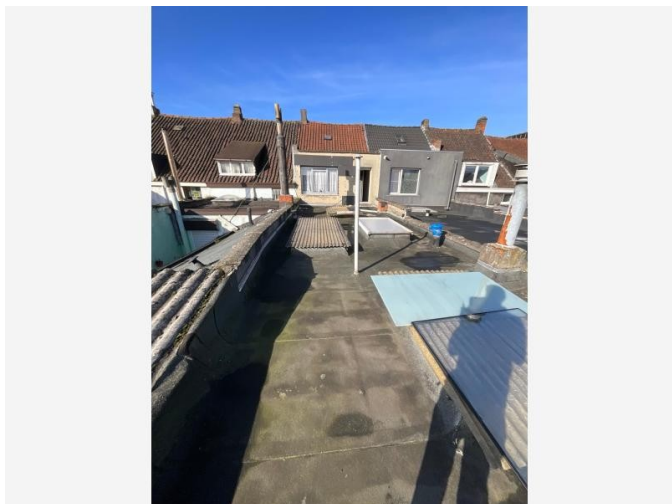
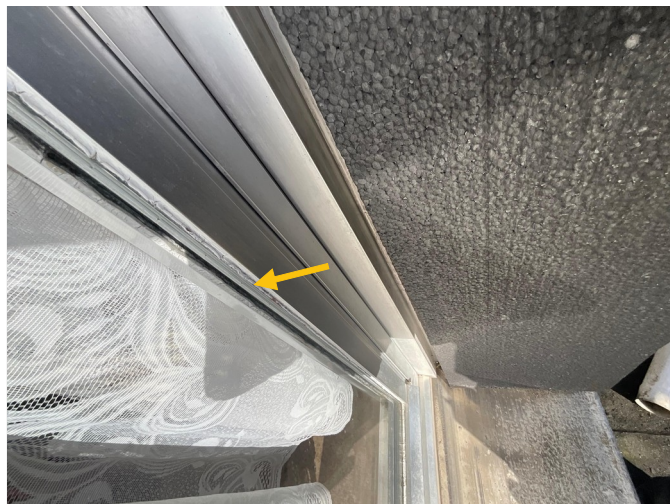
Eindbeoordeling materiaalrisico	Verhoogd materiaalrisico en/of verhoogde kans op vezelvrijgave
---------------------------------	--

Gebondenheid	Categorie 1: hechtgebonden in oorsprong
Asbestsoort (vezeltype)	Amfibool aanwezig, uitgezonderd crocidoliet
Asbestconcentratie	Laag (< 50%)
Afschermingsgraad van het gehele materiaal	Geheel of deels vrij aan de buitenlucht, maar geen contact met binnenlucht
Toestand van het materiaal	Matig beschadigd, matig verweerd

Beschrijving	Stopverf kozijn-glas alu ramen en deuren
Omgeving	Buiten
Primaire drager	Wandopening verticaal (raam, deur, ...)
Asbestmateriaal	In-situ afwerkingslagen - Pasta, stopverf, voegsel, stopsel, vulsel, mastiek, kitten, ...
Bindmiddel van asbestmateriaal	Kitten, mastiek, pasta
Gebondenheid op basis van bindmiddel	Hecht
Hoeveelheid (gewicht - aantal)	<ul style="list-style-type: none"> • 0,50 kg - 1 stuk
Totaal gewicht	0,50 kg
Eenvoudig bereikbaar	Ja
Bevestigingswijze	<ul style="list-style-type: none"> • Verlijmd, ingegoten, versmeerd
Identificatiemethode	<p>De asbestdeskundige beoordeelt het materiaal als asbestverdacht en dus asbesthoudend, en dit zonder monstername.</p> <p>Motivatie: Er is een onderzoeksbeperking die monstername verhindert.</p>
Destructieve handeling voor identificatie	Nee
Opmerking	<p>Volgens het inspectieprotocol is een monstername van verdachte kit verplicht om dit te identificeren als niet-asbesthoudend.</p> <p>De toepassing wordt in de databank als asbestverdacht beschouwd.</p> <p>Het gewicht is een beredeneerde schatting. Er worden geen rechten verleend aan deze oppervlaktes. De dikte is een schatting die voorkomt uit de monsterplaatsen en is daarom niet altijd representatief.</p>

- Zorg voor een veilig beheer. Vermijd het beschadigen van het asbestmateriaal. Controleer de toestand jaarlijks op wijzigingen.
- Voer bijkomende staalname(s) uit.

- Eenvoudige handelingen: mag via doe-het-zelf of door werknemer(s) met opleidingsattest eenvoudige handelingen
Stopverf houten ramen:

Wordt sterk afgeraden deze toepassing via doe-het-zelf te verwijderen omwille van reële kans op vezelvrijgave. verwijdering doe het zelf: De toepassing extra fixeren en losbeitelen, verpakken in dubbel plastic afvalzakken, luchtdicht afsluiten en afvoeren naar een plaatselijk containerpark als asbesthoudend afval. Standaard dragen van de nodige wegwerp beschermingsmiddelen FFP 3 masker, handschoenen en tyvec CAT III type 5-6, afwasbaar schoeisel Voor hechtgebonden toepassingen: Bij verwijdering door doe-het-zelf moet men dit afval dubbel en luchtdicht verpakt aandienen bij het gemeentelijk recyclagepark. Men raadpleegt best op voorhand de voorwaarden van het recyclagepark. EH opgeleid personeel : idem werkmethode als doe het zelf , extra gebruik van een stofzuiger met absoluut filter Zie ook link Zie

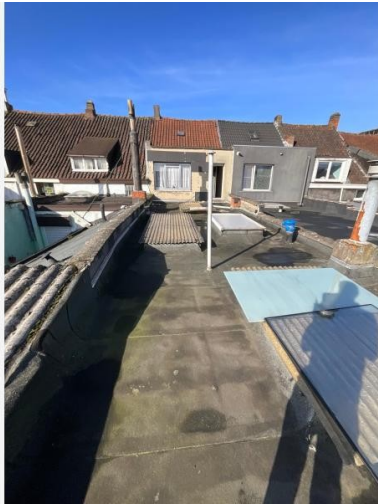
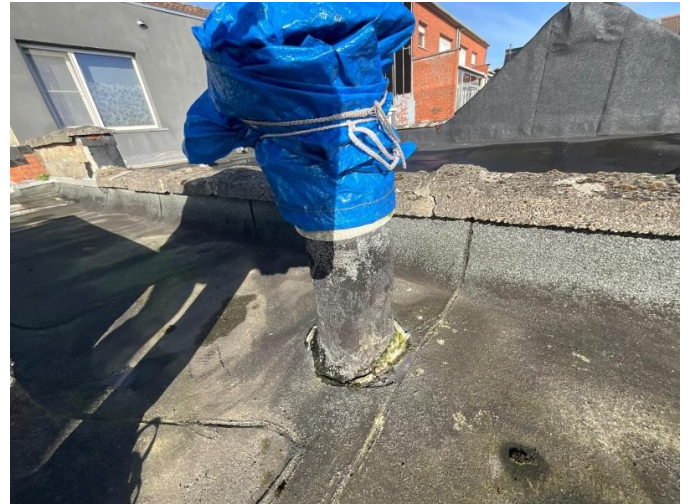
Eindbeoordeling materiaalrisico	Laag materiaalrisico en/of verlaagde kans op vezelvrijgave
---------------------------------	--

Gebondenheid	Categorie 1: hechtgebonden in oorsprong
Asbestsoort (vezeltype)	Crocidoliet aanwezig
Asbestconcentratie	Laag (< 50%)
Afschermingsgraad van het gehele materiaal	Geheel of deels vrij aan de buitenlucht, maar geen contact met binnenlucht
Toestand van het materiaal	Licht beschadigd, licht verweerd. Intacte calciumsilicaatplaat of materiaal met categorie 3-gebondenheid

Beschrijving	Schouwhoed (visueel vastgesteld)
Omgeving	Buiten
Primaire drager	HVAC infrastructuur en uitrusting
Asbestmateriaal	Schouwhoed, ventilatiekap (anti-windval)
Bindmiddel van asbestmateriaal	Cement
Gebondenheid op basis van bindmiddel	Hecht
Hoeveelheid (gewicht - aantal)	<ul style="list-style-type: none">• 20,00 kg - 1 stuk
Totaal gewicht	20,00 kg
Eenvoudig bereikbaar	Ja
Bevestigingswijze	<ul style="list-style-type: none">• Geklemd
Identificatiemethode	<p>De asbestdeskundige beoordeelt het materiaal als asbestverdacht en dus asbesthoudend, en dit zonder monstername.</p> <p>Motivatie: De monstername brengt andere schade aan dan schade die inherent is aan de monstername.</p>
Destructieve handeling voor identificatie	Nee
Opmerking	De vermelde oppervlaktes, diktes, gewichten en volumes betreffen een beredeneerde schatting. Er worden geen rechten verleend aan deze oppervlaktes/diktes/volumes.

- Zorg voor een veilig beheer. Vermijd het beschadigen van het asbestmateriaal. Controleer de toestand jaarlijks op wijzigingen.
- Verwijder dit asbestmateriaal zo snel mogelijk. Volg de toestand goed op.
- Voer bijkomende staalname(s) uit.

- Eenvoudige handelingen: mag via doe-het-zelf of door werknemer(s) met opleidingsattest eenvoudige handelingen
EH via doe-het zelf De schouwhoed kan voorzichtig losgebeiteld worden , extra bevochtigen om stof te voorkomen Standaard dragen van de nodige wegwerp beschermingsmiddelen FFP 3 masker , handschoenen en tyvec CAT III type 5-6 , afwasbaar schoeisel Bij de gemeente/containerpark afsluitzakken halen om dubbel in te pakken , sluit luchtdicht af en breng naar het plaatselijk containerpark als hechtgebonden asbestafval. Voor hechtgebonden toepassingen: Bij verwijdering door doe-het-zelf moet men dit afval dubbel en luchtdicht verpakt aandienen bij het gemeentelijk recyclagepark. Men raadpleegt best op voorhand de voorwaarden van het recyclagepark. Zie ook link Zie <https://ovam.vlaanderen.be/wie-mag-wat-verwijderen> <https://ovam.vlaanderen.be/voorzorgsmaatregelen-bij-asbestverwijdering>

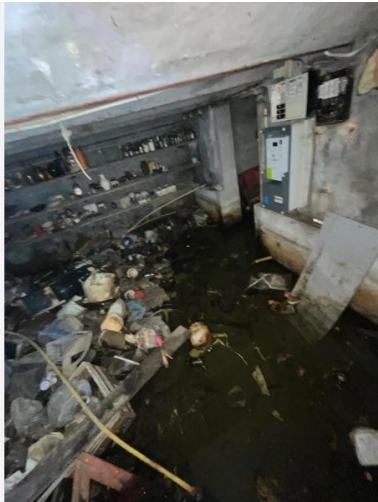
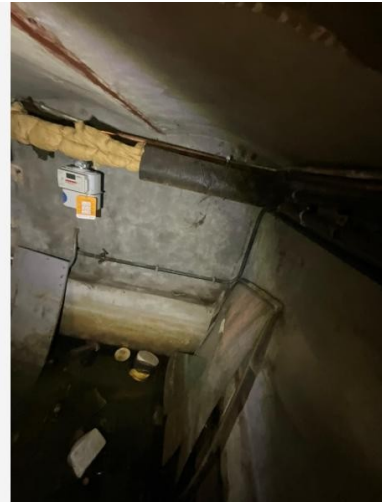
Eindbeoordeling materiaalrisico	Laag materiaalrisico en/of verlaagde kans op vezelvrijgave
---------------------------------	--

Gebondenheid	Categorie 1: hechtgebonden in oorsprong
Asbestsoort (vezeltype)	Alleen chrysotiel aanwezig
Asbestconcentratie	Laag (< 50%)
Afschermingsgraad van het gehele materiaal	Geheel of deels vrij aan de binnenlucht, maar geen contact met binnenluchtstromen
Toestand van het materiaal	Licht beschadigd, licht verweerd. Intacte calciumsilicaatplaat of materiaal met categorie 3-gebondenheid

Beschrijving	Bitumen leidingisolatie
Omgeving	Binnen
Primaire drager	HVAC infrastructuur en uitrusting
Asbestmateriaal	In-situ afwerkingslagen - Thermische isolatie
Bindmiddel van asbestmateriaal	Bitumen (roofing, teer, asfalt)
Gebondenheid op basis van bindmiddel	Hecht
Hoeveelheid (lengte - omtrek - dikte - aantal)	<ul style="list-style-type: none"> • 4,00 m - 30,00 cm - 1,00 cm - 1 stuk
Totaal volume	0,012 m ³
Eenvoudig bereikbaar	Ja
Bevestigingswijze	<ul style="list-style-type: none"> • Geklemd • Verlijmd, ingegoten, versmeerd
Identificatiemethode	<p>De asbestdeskundige beoordeelt het materiaal als asbestverdacht en dus asbesthoudend, en dit zonder monstername.</p> <p>Motivatie: Er is een onderzoeksbeperking die monstername verhindert.</p>
Destructieve handeling voor identificatie	Nee
Opmerking	<p>Kelder onder water , niet bereikbaar voor staalname</p> <p>Volgens het inspectieprotocol is een monstername van roofing verplicht om dit te identificeren als niet-asbesthoudend.</p> <p>De toepassing wordt in de databank als asbestverdacht beschouwd.</p> <p>geen toegang meer mogelijk omwille van uitzetting. bewijsdocument in bijlage.</p>

- Zorg voor een veilig beheer. Vermijd het beschadigen van het asbestmateriaal. Controleer de toestand jaarlijks op wijzigingen.
- Voer bijkomende staalname(s) uit.

- Eenvoudige handelingen: mag via doe-het-zelf of door werknemer(s) met opleidingsattest eenvoudige handelingen
Gezien het risico op vrijstelling van asbestvezels bij de verwijderingswerken, adviseren wij de werken te laten uitvoeren door een aannemer/medewerker die hiertoe de nodig opleiding heeft gevolgd, en niet via doe-het-zelf. Volgens de richtlijnen in de Codex Welzijn op het Werk, boek VI titel 3 asbest, mag hechtgebonden asbest die beschadigd is of waarbij er vrije vezels zichtbaar zijn en die verwerkt is in een toepassing via de methode van eenvoudige handelingen verwijderd worden, indien er geen derden aanwezig zijn en voor zover de verwijdering geen aanleiding geeft tot een wijziging van de toestand. Standaard dragen van de nodige wegwerp beschermingsmiddelen FFP 3 masker , handschoenen en tyvec CAT III type 5-6 , afwasbaar schoeisel Voor hechtgebonden toepassingen: Bij verwijdering door doe-het-zelf moet men dit afval dubbel en luchtdicht verpakt aandienen bij het gemeentelijk recyclagepark. Men raadpleegt best op voorhand de voorwaarden van het recyclagepark.

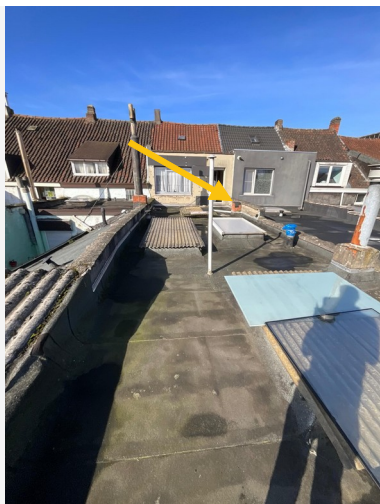
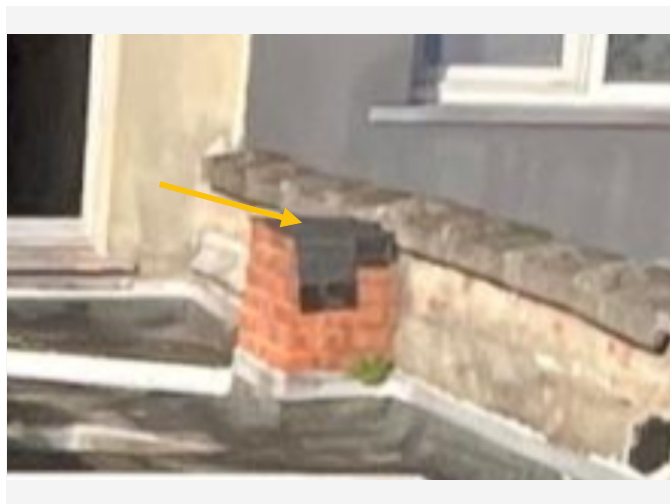
Beschrijving	Roofing op voormalige schouw
Omgeving	Buiten
Primaire drager	Plat dak
Asbestmateriaal	Dak- en gevelbekleding - Roofing
Bindmiddel van asbestmateriaal	Bitumen (roofing, teer, asfalt)
Gebondenheid op basis van bindmiddel	Hecht
Hoeveelheid (oppervlakte - aantal)	<ul style="list-style-type: none">• 0,10 m² - 1 stuk
Totale oppervlakte	0,10 m ²
Eenvoudig bereikbaar	Ja
Bevestigingswijze	<ul style="list-style-type: none">• Verlijmd, ingegoten, versmeerd
Identificatiemethode	<p>De asbestdeskundige beoordeelt het materiaal als asbestverdacht en dus asbesthoudend, en dit zonder monstername.</p> <p>Motivatie: Er is een onderzoeksbepanking die monstername verhindert.</p>
Destructieve handeling voor identificatie	Nee
Opmerking	<p>Volgens het inspectieprotocol is een monstername van roofing verplicht om dit te identificeren als niet-asbesthoudend.</p> <p>De toepassing wordt in de databank als asbestverdacht beschouwd.</p> <p>Het is aangewezen om extra controle uit te voeren bij eventuele renovatiewerken. De vermelde oppervlaktes, diktes en volumes betreffen een beredeneerde schatting. Er worden geen rechten verleend aan deze oppervlaktes/diktes/volumes.</p> <p>geen toegang meer mogelijk omwille van uitzetting. bewijsdocument in bijlage.</p>

- Zorg voor een veilig beheer. Vermijd het beschadigen van het asbestmateriaal. Controleer de toestand jaarlijks op wijzigingen.
- Voer bijkomende staalname(s) uit.

- Eenvoudige handelingen: mag via doe-het-zelf of door werknemer(s) met opleidingsattest eenvoudige handelingen
Gezien het risico op vrijstelling van asbestvezels bij de verwijderingswerken, adviseren wij de werken te laten uitvoeren door een aannemer/medewerker die hiertoe de nodig opleiding heeft gevolgd, en niet via doe-het-zelf. Volgens de richtlijnen in de Codex Welzijn op het Werk, boek VI titel 3 asbest, mag hechtgebonden asbest die beschadigd is of waarbij er vrije vezels zichtbaar zijn en die verwerkt is in een buitentoepassing via de methode van eenvoudige handelingen verwijderd worden, indien er geen derden aanwezig zijn en voor zover de verwijdering geen aanleiding geeft tot een wijziging van de toestand. Standaard dragen van de nodige wegwerp beschermingsmiddelen FFP 3 masker, handschoenen en tyvec CAT III type 5-6, afwasbaar schoeisel Voor hechtgebonden toepassingen: Bij verwijdering door doe-het-zelf moet men dit afval dubbel en luchtdicht verpakt aandienen bij het gemeentelijk recyclagepark. Men raadpleegt best op voorhand de voorwaarden van het recyclagepark.

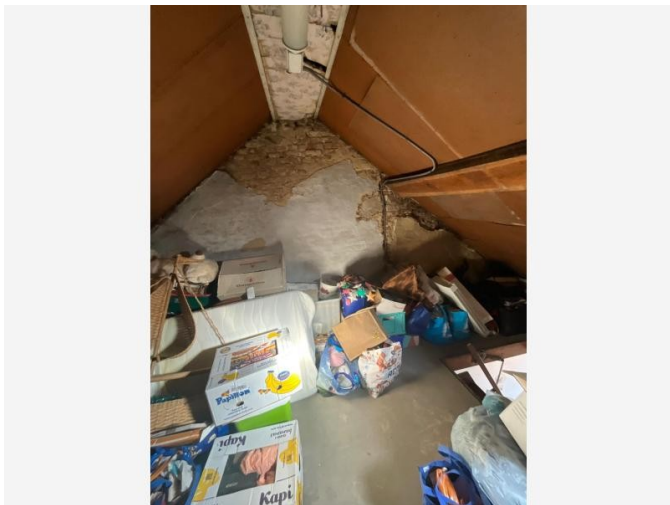
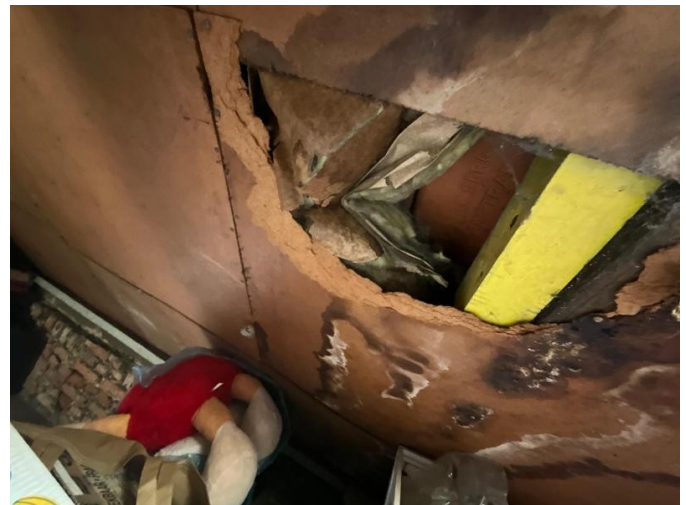
Beschrijving	Notitie	Terug te vinden op plannen
Fiche 18: Onderdak niet verdacht	<p>Het dak werd gecontroleerd (via een dakraam ,optillen van een dakpan). Er is geen verdacht onderdak vastgesteld .</p> <p>Deze handeling is een steekproef , er is geen garantie dat het volledige dak met éénzelfde materiaal is opgebouwd. Dit kan enkel via destructief onderzoek vastgesteld worden.</p>	Plan 1.8: Zolder
Fiche 19: Kit kozijn - muur alu ramen	De gebruikte siliconen kit is niet asbestverdacht	Plan 1.4: Glv Plan 1.7: Vd1

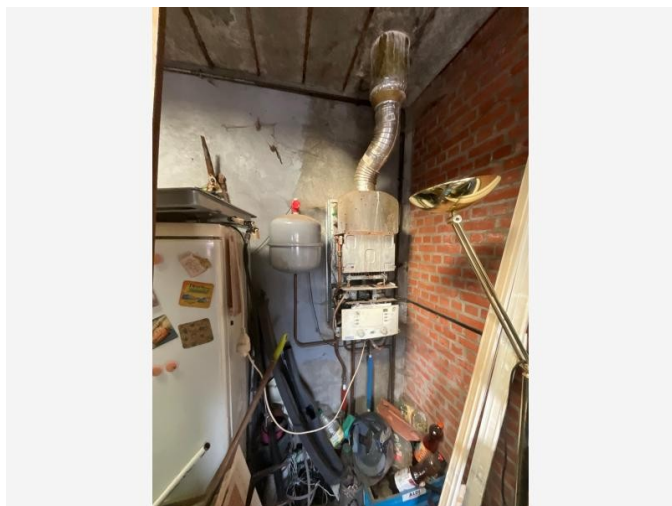
Beschrijving	Notitie	Terug te vinden op plannen
Fiche 20: CV Ketel	<p>Er is geen info gekend, zoals bouwjaar of gebruikt materiaal, laat de ketel controleren door een opgeleid techniker. 8u basis asbest</p> <p>Visueel geen waarneembaar verdacht materiaal, bijkomende demontage nodig.</p>	Plan 1.5: Glv
