Asbestinventarisatetest

Lakborslei 379, 2100 Antwerpen

Attestnummer : 20260311-000409.000

Uitgegeven op : 11.03.2026

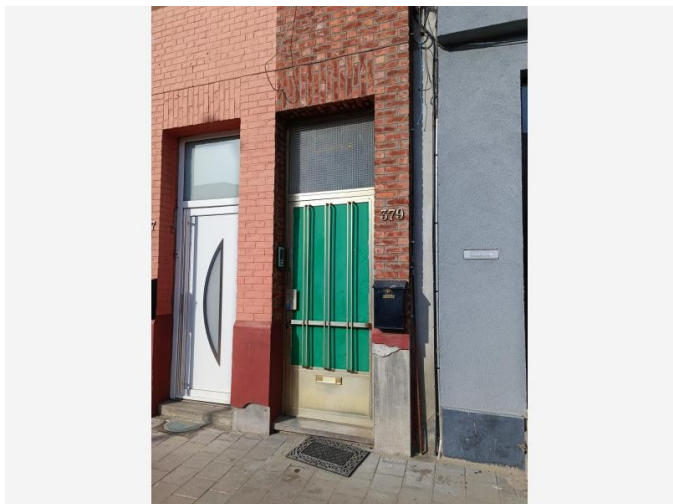
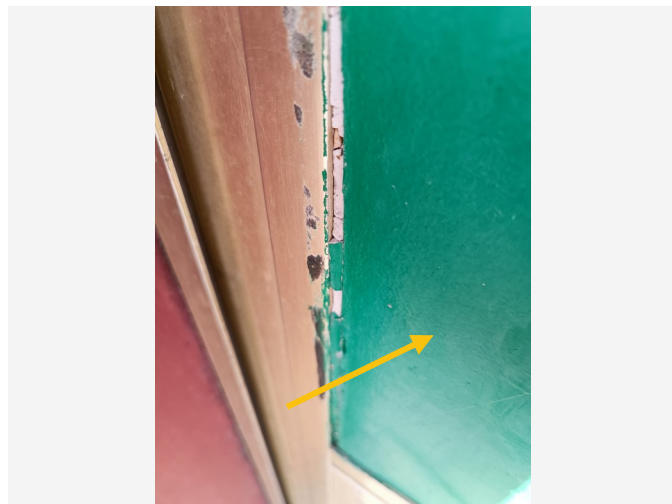
Eindbeoordeling materiaalrisico	Verhoogd materiaalrisico en/of verhoogde kans op vezelvrijgave
---------------------------------	--

Gebondenheid	Categorie 1: hechtgebonden in oorsprong
Asbestsoort (vezeltype)	Crocidoliet aanwezig
Asbestconcentratie	Laag (< 50%)
Afschermingsgraad van het gehele materiaal	Geheel of deels vrij aan de binnenlucht, maar geen contact met binnenluchtstromen
Toestand van het materiaal	Licht beschadigd, licht verweerd. Intacte calciumsilicaatplaat of materiaal met categorie 3-gebondenheid

Beschrijving	Glasal
Omgeving	Grenst aan binnen- en buitenlucht
Primaire drager	Wandopening verticaal (raam, deur, ...)
Asbestmateriaal	Plaat, paneel, tablet - Geëmailleerd, type Glasal
Bindmiddel van asbestmateriaal	Cement
Gebondenheid op basis van bindmiddel	Hecht
Hoeveelheid (oppervlakte - dikte - aantal)	<ul style="list-style-type: none"> • 2,00 m² - 0,50 cm - 1 stuk
Totaal volume	0,01 m ³
Eenvoudig bereikbaar	Ja
Bevestigingswijze	<ul style="list-style-type: none"> • Geklemd
Identificatiemethode	<p>De asbestdeskundige beoordeelt het materiaal als asbestverdacht en dus asbesthoudend, en dit zonder monstername.</p> <p>Motivatie: De monstername brengt andere schade aan dan schade die inherent is aan de monstername.</p>
Destructieve handeling voor identificatie	Nee
Opmerking	<p>De platen zijn visueel /auditief als asbestverdacht beschouwd. Er werd geen staalname uitgevoerd wegens kans op breukvlakken.</p> <p>De vermelde oppervlaktes, diktes, gewichten en volumes betreffen een beredeneerde schatting. Er worden geen rechten verleend aan deze oppervlaktes/diktes/volumes.</p>

Verwijderen

- Zorg voor een veilig beheer. Vermijd het beschadigen van het asbestmateriaal. Controleer de toestand jaarlijks op wijzigingen.
- Voer bijkomende staalname(s) uit.

- Eenvoudige handelingen: mag via doe-het-zelf of door werknemer(s) met opleidingsattest eenvoudige handelingen
Mag verwijderd worden via EH via doe-het zelf :

EH opgeleid personeel 8 u basis . Bij vervangen van de ramen kunnen de panelen mee verwijderd worden door de plaatsers van nieuw raamwerk. Alle werknemer(s) moeten wel beschikken over een opleidingsattest eenvoudige handelingen 8u. Raam/deur kader stofvrij maken dmv hepa stofzuiger met absoluutfilter Zie ook link Zie <https://ovam.vlaanderen.be/wie-mag-wat-verwijderen>
<https://ovam.vlaanderen.be/voorzorgsmaatregelen-bij-asbestverwijdering>
<https://ovam.vlaanderen.be/asbestafval-afvoeren> Zie ook wetgevend kader (website van de OVAM en CODEX boek VI titel 3). <http://werk.belgie.be/sites/default/files/content/documents/Welzijn%20op%20het%20werk/Regelgeving/Codex%20boek%20VI%20titel%203%20Asbest.pdf> methodiek verwijderingsmethodes worden achteraan in het attest verder toegelicht.

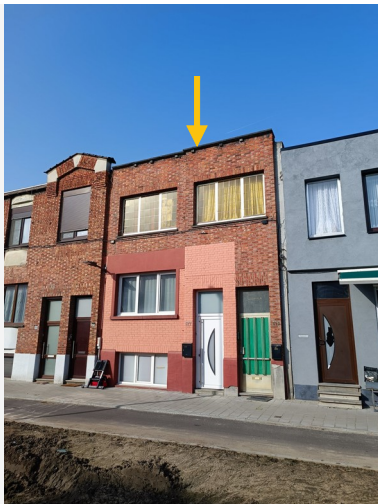
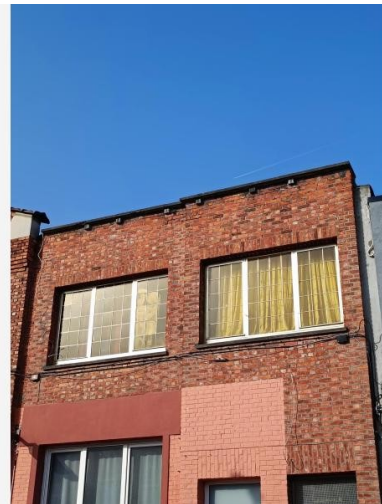
Afschuren van de toepassing zal de blootstellingrisico's verhogen

Eindbeoordeling materiaalrisico	Laag materiaalrisico en/of verlaagde kans op vezelvrijgave
---------------------------------	--

Beschrijving	Dorpel dakrand
Omgeving	Buiten
Primaire drager	Plat dak
Asbestmateriaal	Plaat, paneel, tablet - Generiek
Bindmiddel van asbestmateriaal	Cement
Gebondenheid op basis van bindmiddel	Hecht
Hoeveelheid (oppervlakte - dikte - aantal)	• 5,77 m ² - 2,00 cm - 1 stuk
Totaal volume	0,115 m ³
Eenvoudig bereikbaar	Ja
Bevestigingswijze	• Verlijmd, ingegoten, versmeerd
Identificatiemethode	<p>De asbestdeskundige beoordeelt het materiaal als asbestverdacht en dus asbesthoudend, en dit zonder monstername.</p> <p>Motivatie: Er is een onderzoeksbeperking die monstername verhindert; De ruimte of het materiaal bevindt zich hoger dan 3,5 meter vanaf een vaste ondergrond.</p>
Destructieve handeling voor identificatie	Nee
Opmerking	<p>De dakrand werd visueel vanop de begane grond als asbestverdacht herkend. Geen staalname mogelijk omwille van een hoogtebeperking.</p> <p>De vermelde oppervlaktes, diktes, gewichten en volumes betreffen een beredeneerde schatting. Er worden geen rechten verleend aan deze oppervlaktes/diktes/volumes.</p>

Zorgvuldig beheren

- Zorg voor een veilig beheer. Vermijd het beschadigen van het asbestmateriaal. Controleer de toestand jaarlijks op wijzigingen.
- Voer bijkomende staalname(s) uit.

- Eenvoudige handelingen: mag via doe-het-zelf of door werknemer(s) met opleidingsattest eenvoudige handelingen
EH via doe-het zelf : De dorpels of tabletten kunnen voorzichtig losgebeiteld worden, zonder de toepassing zelf te breken , extra bevochtigen om stof te voorkomen Standaard dragen van de nodige wegwerp beschermingsmiddelen FFP 3 masker , handschoenen en tyvec CAT III type 5-6 , afwasbaar schoeisel Verpakken in dubbel plastic folie , sluit luchtdicht af en afvoeren naar het containerpark als hechtgebonden asbestafval. Voor hechtgebonden toepassingen: Bij verwijdering door doe-het-zelf moet men dit afval dubbel en luchtdicht verpakt aandienen bij het gemeentelijk recyclagepark. Men raadpleegt best op voorhand de voorwaarden van het recyclagepark. Zie ook link Zie <https://ovam.vlaanderen.be/wie-mag-wat-verwijderen> <https://ovam.vlaanderen.be/voorzorgsmaatregelen-bij-asbestverwijdering> <https://ovam.vlaanderen.be/asbestafval-afvoeren> Zie ook wetgevend kader (website van de OVAM en CODEX boek VI titel 3). <http://werk.belgie.be/sites/default/files/content/documents/Welzijn%20op%20het>

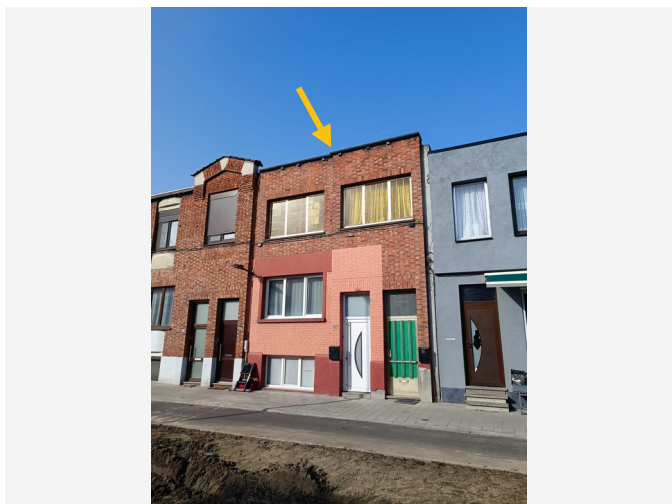
Tijdelijke beperking

Reden: Het te onderzoeken materiaal situeert zich hoger dan 3,50 m te rekenen vanaf een veilige ondergrond

Uitleg van de asbestdeskundige: Het platdak is niet waarneembaar en situeert zich hoger dan 3.50m te rekenen vanaf een veilige ondergrond, bij werken extra controle bv door middel van een stelling, hoogtewerker....

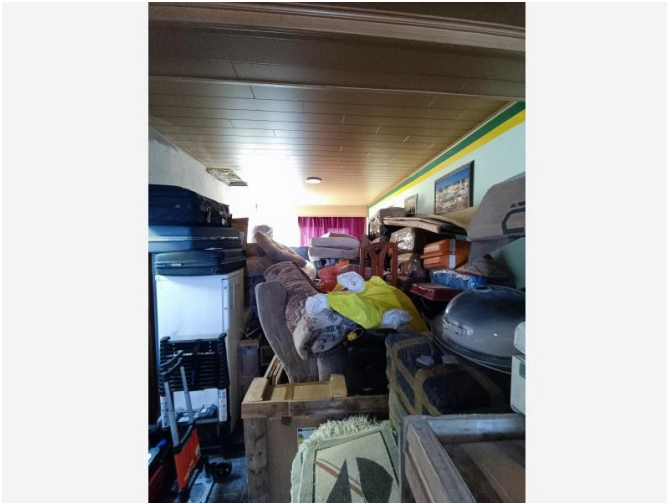
Tijdelijke beperking

Reden: Materiaal in opslag

Uitleg van de asbestdeskundige: Middellange termijnbeperking : Materialen/inboedel zijn in grote mate aanwezig. Vloer- en wanddelen konden niet volledig worden geïnspecteerd worden. Hierdoor zijn misschien verborgen asbestverdachte toepassingen aanwezig. De opdrachtgever blijkt redelijkerwijs niet in staat om het materiaal op korte termijn op te ruimen of te verwijderen. Het materiaal wordt pas verwijderd bij effectieve verhuis/verkoop. Termijn is onbekend.

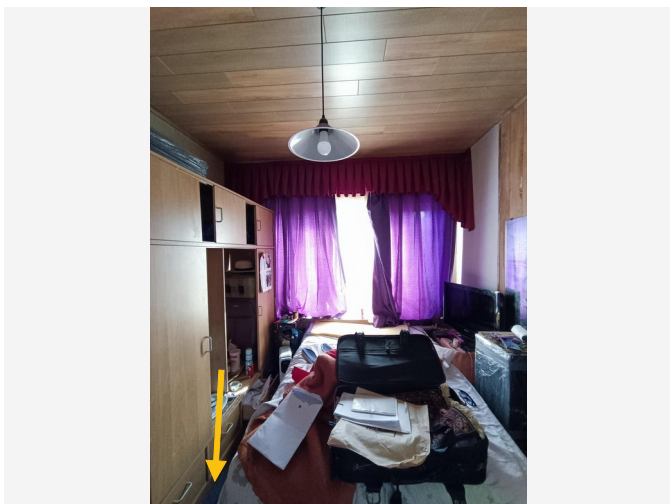
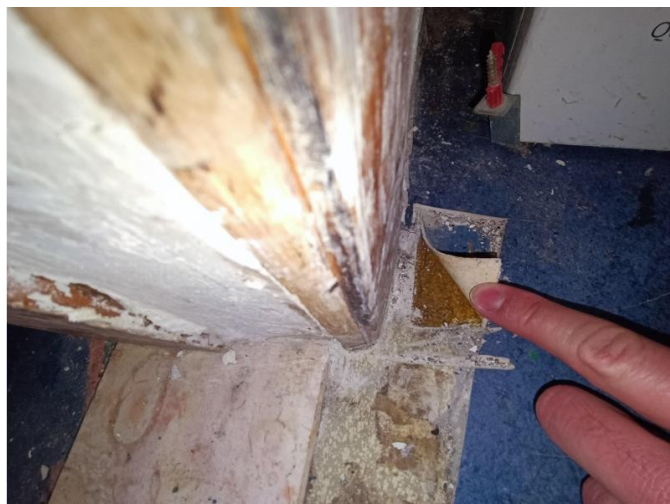
Volgens expertise kunnen we deze vinyl als niet asbest verdacht beschouwen (soepel en flexibel van structuur.)

Het is niet gekend wat eronder bevindt extra controle aangewezen bij vloer werken.

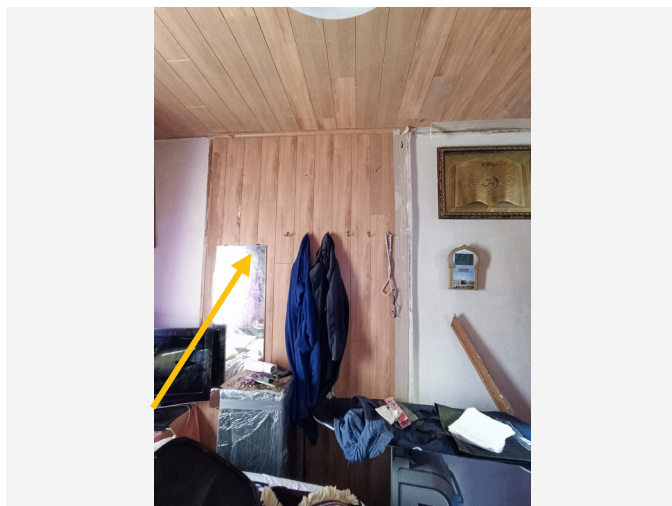
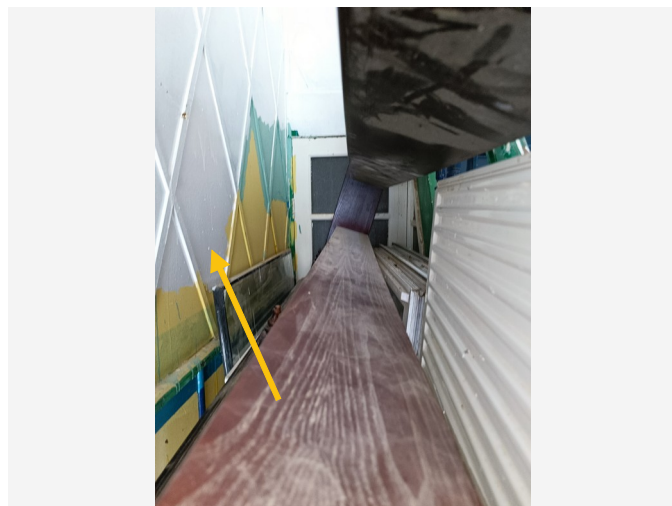
Enkele binnenwanden zijn afgewerkt met valse wanden. Het is niet duidelijk of er pleisterwerk of asbest toepassingen aanwezig zijn achter/op deze valse wanden, het is aangewezen om bijkomend onderzoek uit te voeren bij werken.

Zonder destructieve handeling is het niet mogelijk om na te gaan of er asbesthoudende materialen aanwezig zijn achter de wand afwerking. Als bij sloop of renovatie blijkt dat er achter deze wanden nog pleisterwerk of asbest verdachte toepassingen aanwezig zijn, moet dit bemonsterd worden.

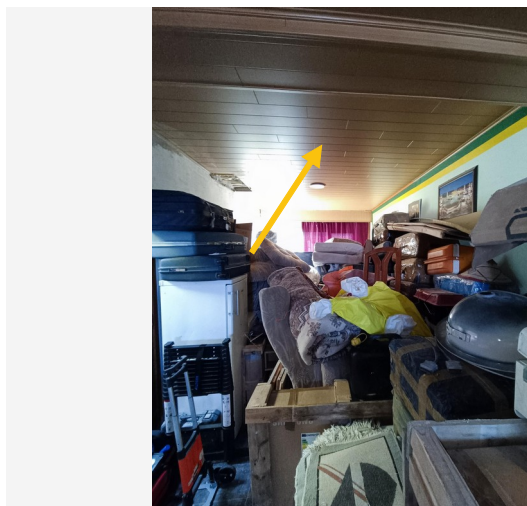
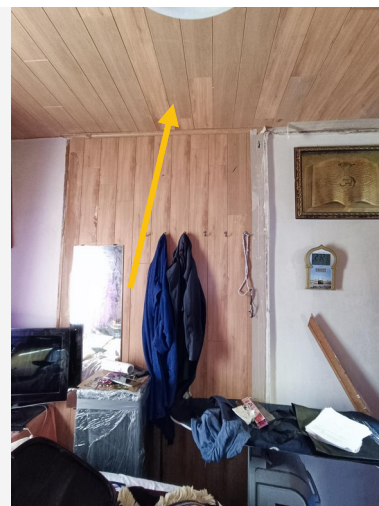
Plafonds zijn afgewerkt met valse plafonds in plaatmateriaal. Het is niet duidelijk of er pleisterwerk of ander verdacht asbestmateriaal aanwezig is achter / op deze valse plafonds, het is aangewezen om bijkomend onderzoek uit te voeren bij werken. Zonder destructieve handeling is het niet mogelijk om na te gaan of er asbesthoudende materialen aanwezig zijn achter de plafond afwerking. Als bij sloop of renovatie blijkt dat er achter deze plafonds nog pleisterwerk of asbest verdachte toepassingen aanwezig zijn, moet dit bemonsterd worden.

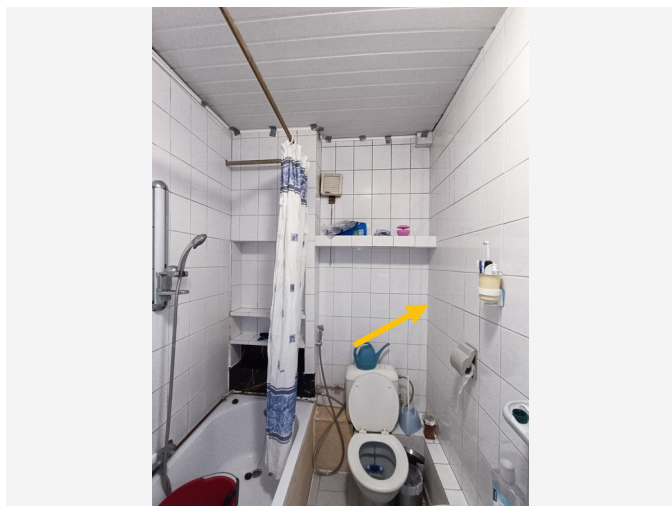
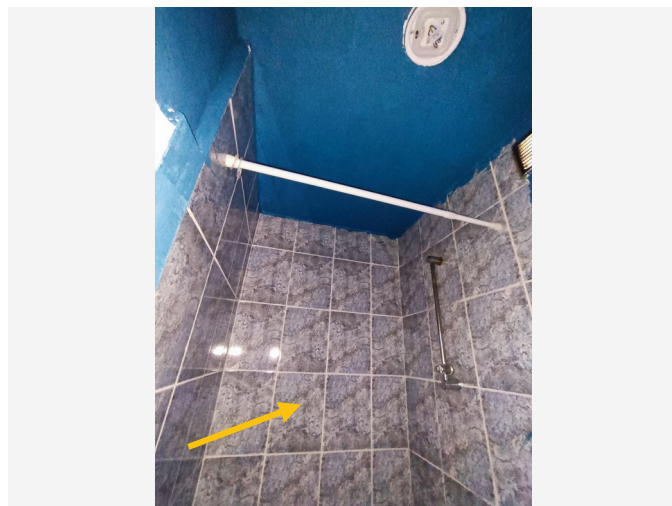
In het inspectieprotocol is een monsternamen van tegellijm verplicht om dit te identificeren als niet-asbesthoudend. Er waren geen facturen ter beschikking die bevestigen dat de tegels na 2001 waren geplaatst. Er waren geen bestaande beschadigingen aan de wandtegels om de lijm voldoende te kunnen inspecteren. Om dit af te toetsen is het aangewezen om bij eventuele renovatiewerken aan de tegels verder onderzoek/staalname te laten uitvoeren ter controle.

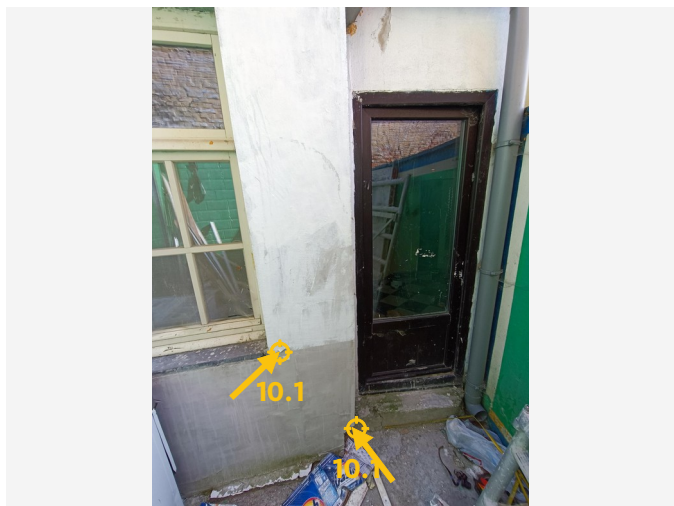
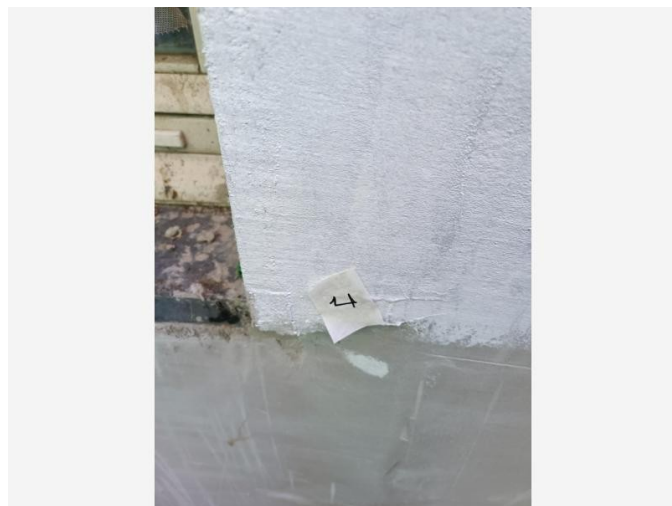
Geen asbest

#	Type	Referentie	Resultaat
10.1	Mengmonster	4	Geen asbest

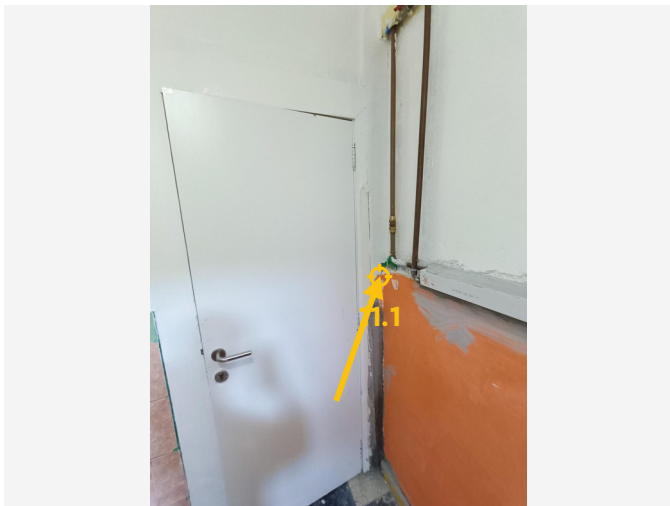
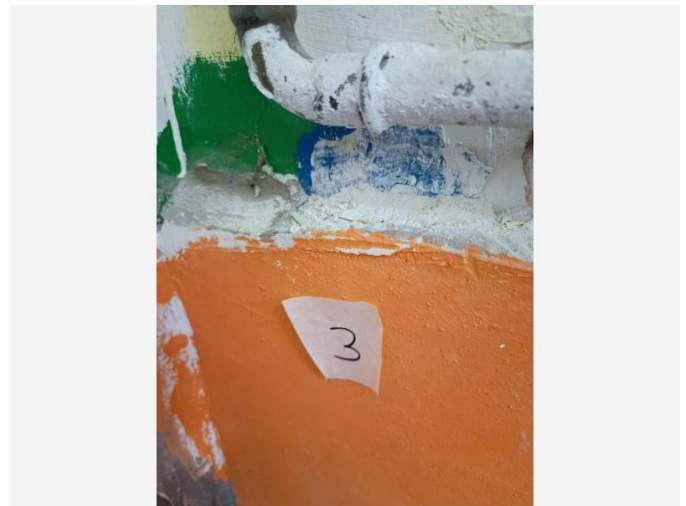
Fiche 11: Cementering kelderhal

Geen asbest

#	Type	Referentie	Resultaat
11.1	Mengmonster	3	Geen asbest

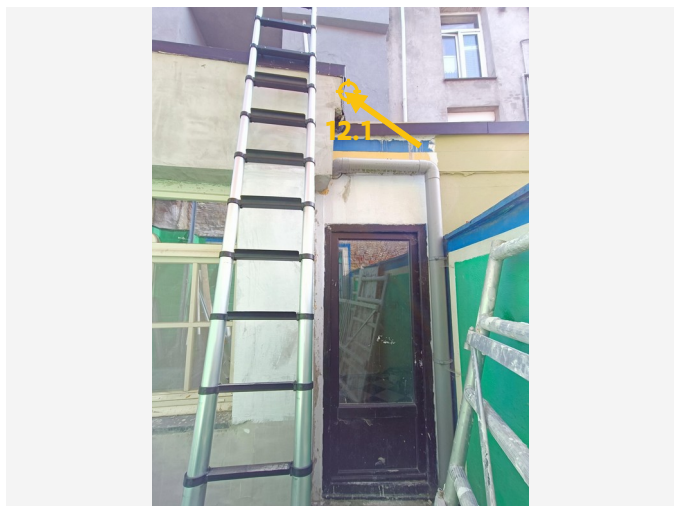
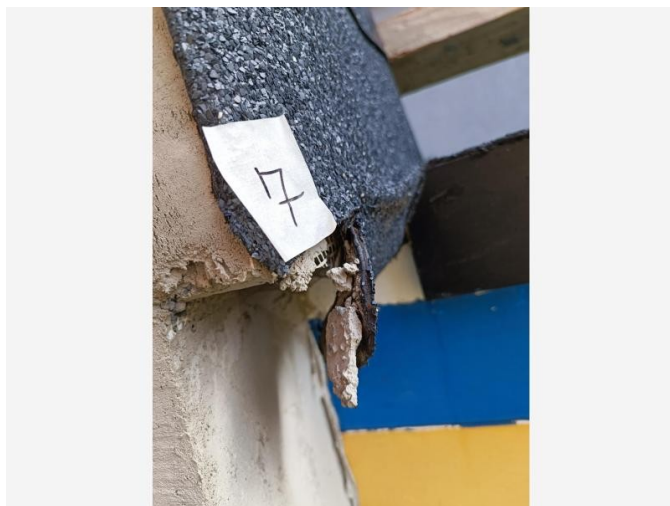
Fiche 12: Roofing achterbouw

Geen asbest

#	Type	Referentie	Resultaat
12.1	Puntmonster	7	Geen asbest

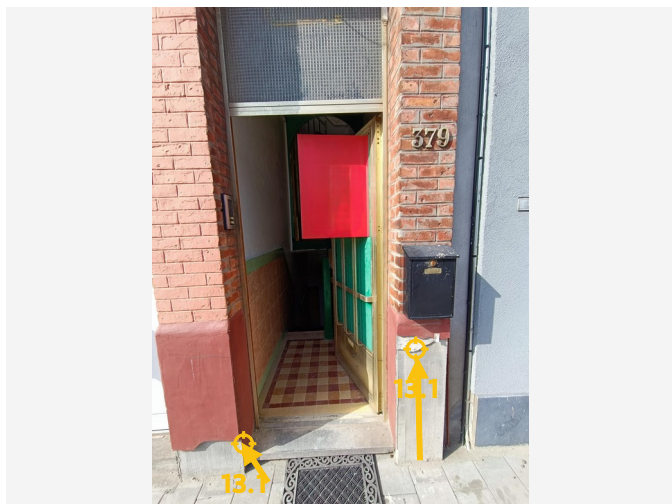
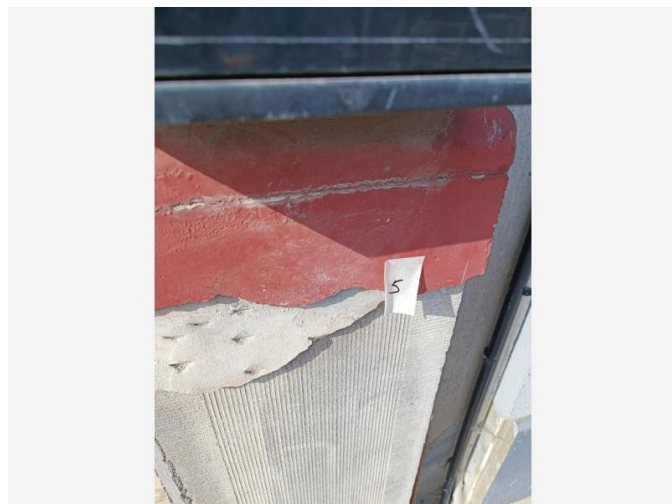
Fiche 13: Cementering gevel

Geen asbest

#	Type	Referentie	Resultaat
13.1	Mengmonster	5	Geen asbest

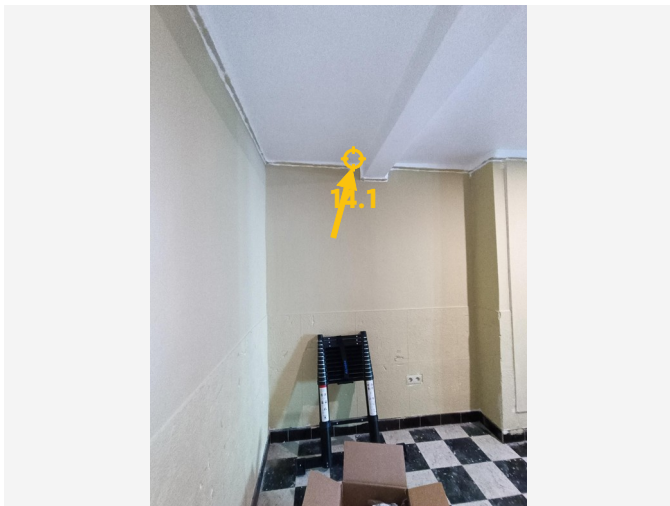
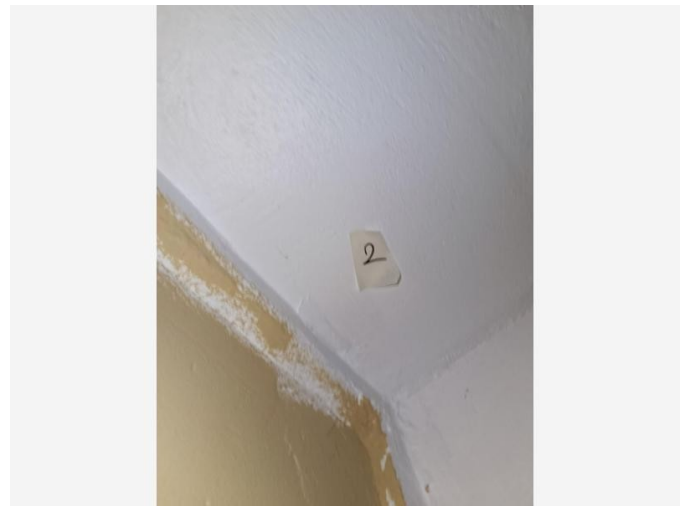
Fiche 14: Plafondpleister kelder

Geen asbest

#	Type	Referentie	Resultaat
14.1	Mengmonster	2	Geen asbest

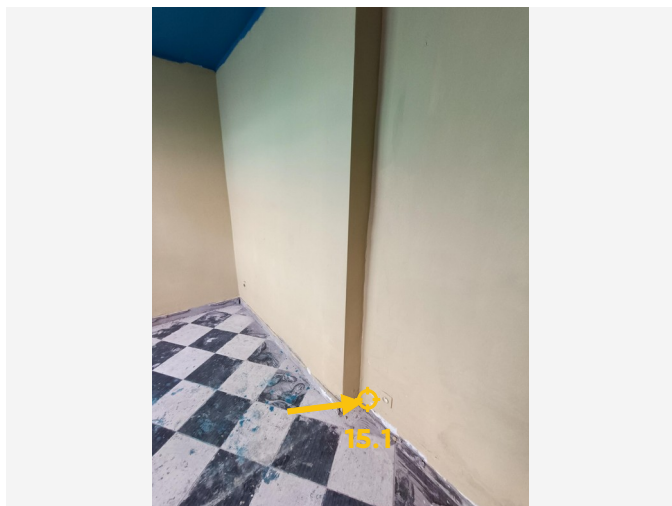
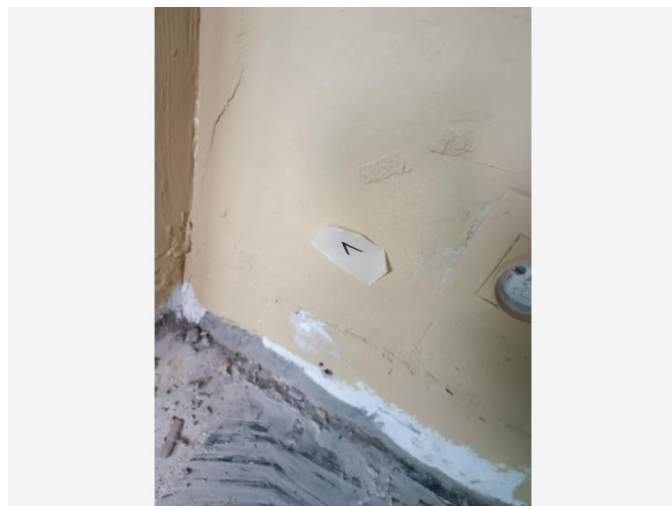
Geen asbest

#	Type	Referentie	Resultaat
15.1	Mengmonster	1	Geen asbest

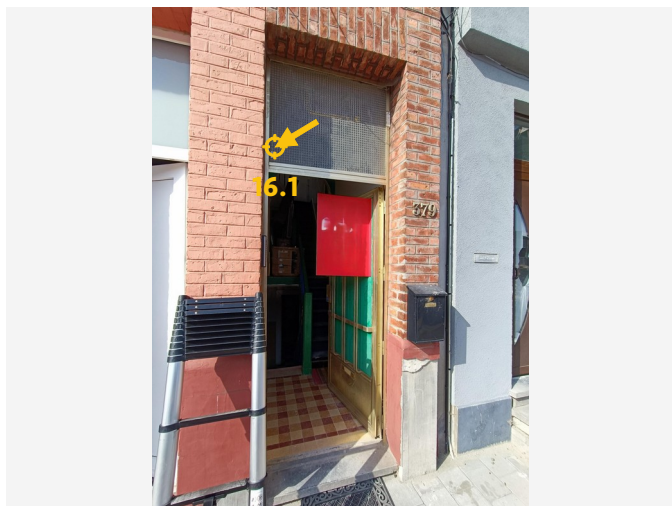
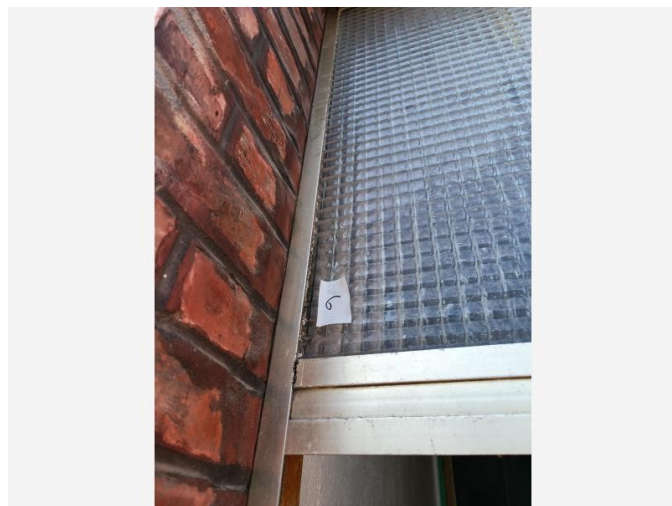
Geen asbest

#	Type	Referentie	Resultaat
16.1	Puntmonster	6	Geen asbest

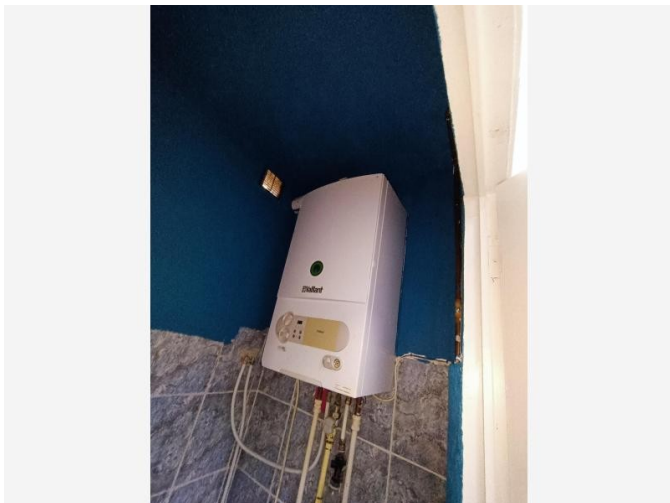
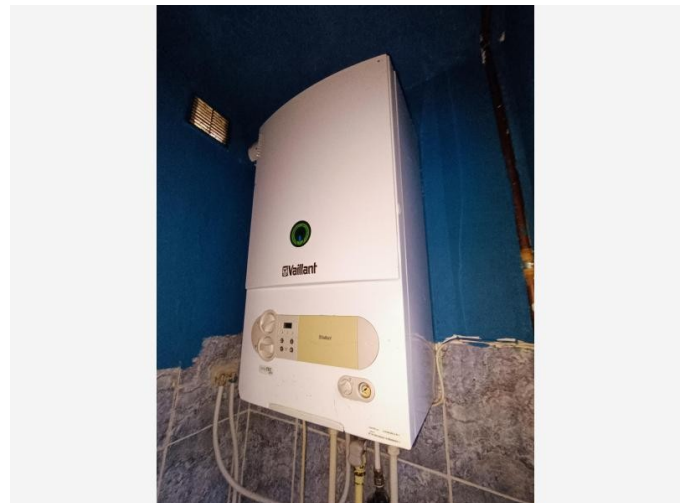
Beschrijving	Notitie	Terug te vinden op plannen
Fiche 17: CV Ketel kelder	De CV ketel werd gecontroleerd (bwj 2014) en is niet asbest verdacht; geen risico bouwjaar.	Plan 1.10: Kelder
Fiche 18: Mastiek achterbouw	De gebruikte siliconen kit is niet asbestverdacht.	Plan 1.10: Kelder
Fiche 19: Schouwbus	De schouwbus werd gecontroleerd. Deze bestaat uit metaal en bevat geen asbest verdachte materialen.	Plan 1.1: Hoofdgebouw plan

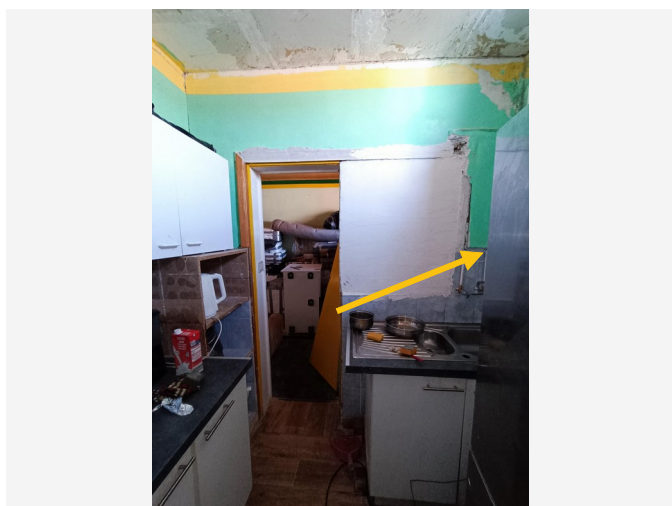
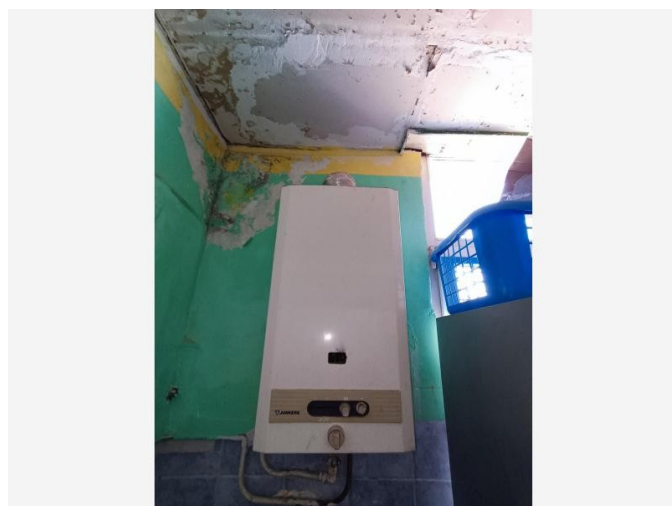
Beschrijving	Notitie	Terug te vinden op plannen
Fiche 20: CV-ketel verdieping	Het exact gebruik van asbesthoudend materiaal is niet gekend . Laat de ketel controleren door een opgeleid techniker (basis 8 u asbest) tijdens het onderhoud	Plan 1.5: Verdieping
