# Asbestinventarisatattest

Hallestraat 2, 2800 Mechelen

Attestnummer : 20260120-000452.000

Uitgegeven op : 20.01.2026

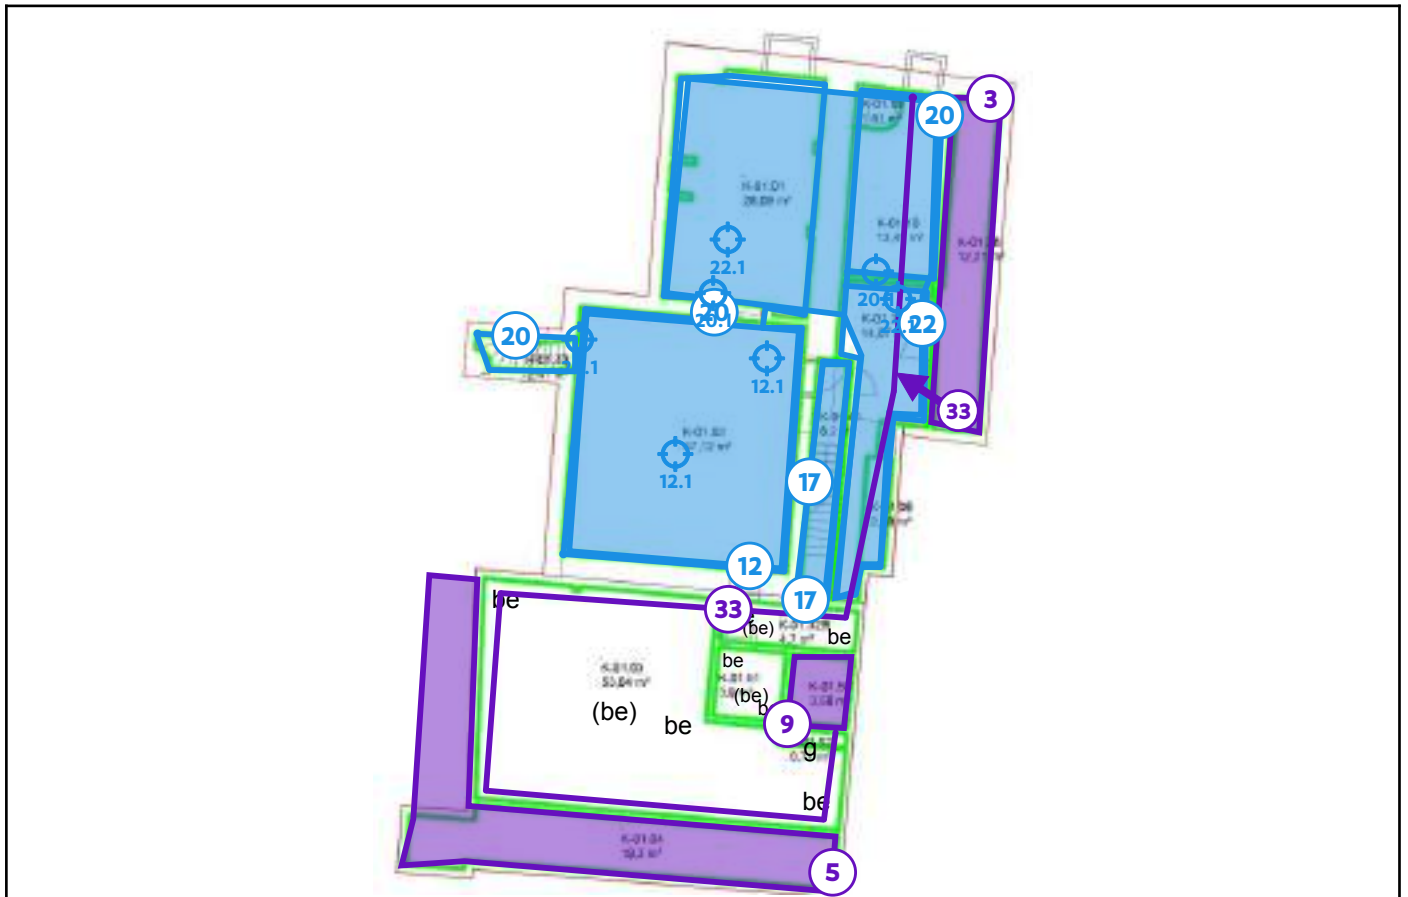
## Plan 1.2: Verdieping -1

| Beschrijving | Type | Actie |
|---|---|---|
| 3. Verdieping -1_hoogspanningscabine | Beperking | - |
| 5. Verdieping -1_kruipruimte | Beperking | - |
| 9. Verdieping -1_liftschacht K-1.50 | Advies | - |

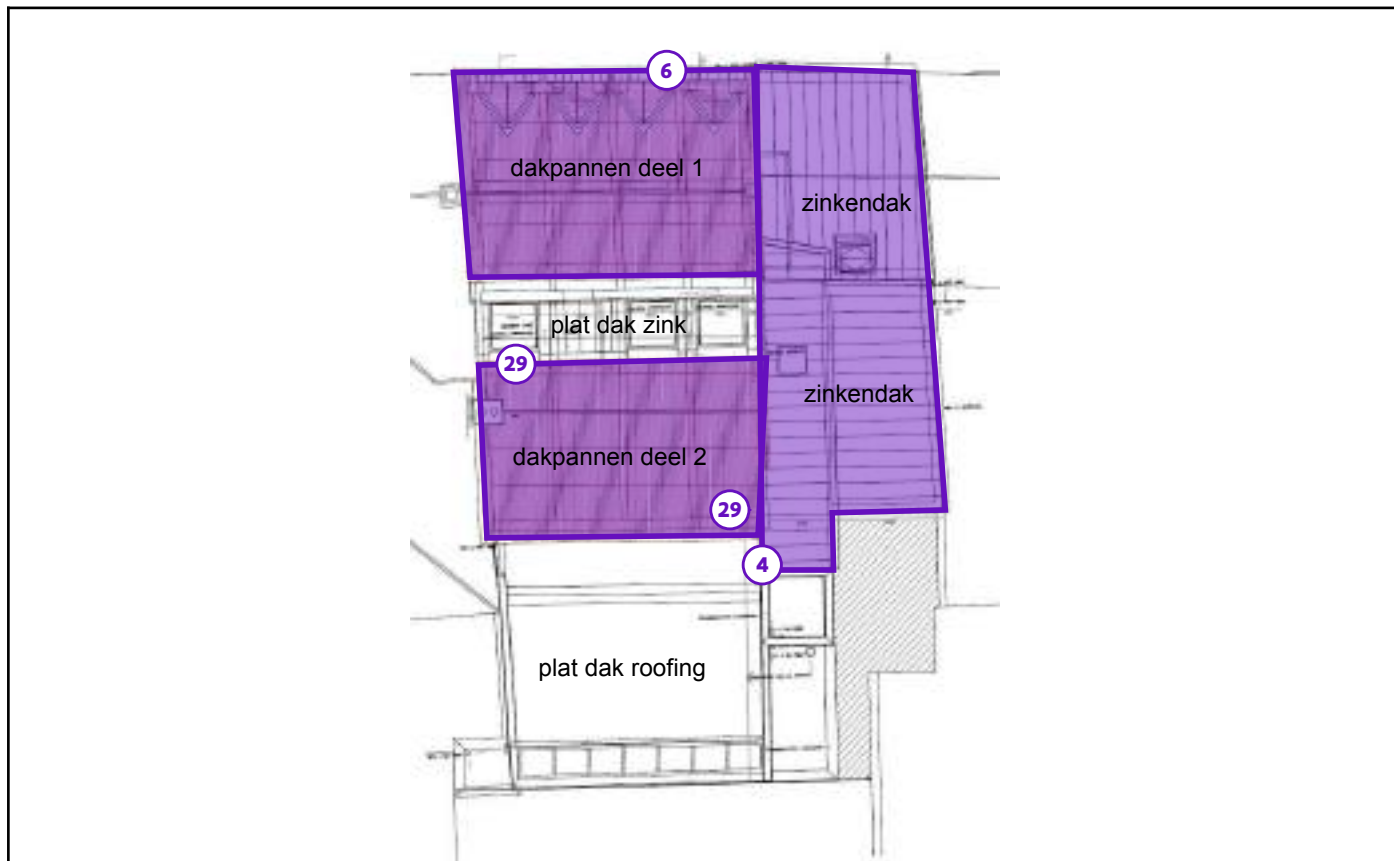
## Plan 1.7: Onderdakplan

| Beschrijving | Type | Actie |
|---|---|---|
| 4. Dakplan - zinkendak - onderdak | Beperking | - |
| 6. Dakplan - dakpannen deel 1 - onderdak | Beperking | - |

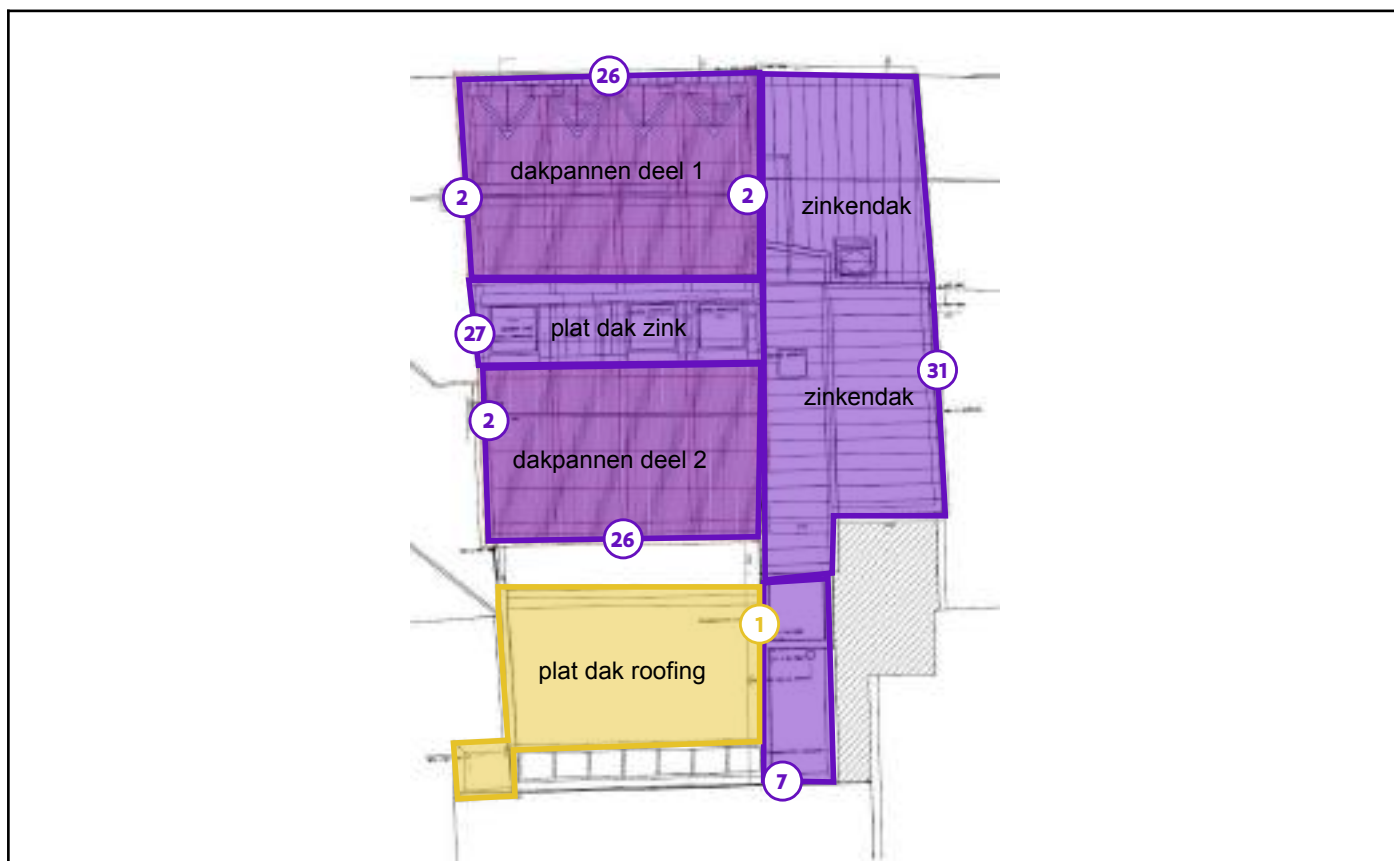
## Plan 1.8: Dakplan

| Beschrijving | Type | Actie |
|---|---|---|
| 1. Dakplan - platte daken - roofing | Asbestmateriaal | Zorgvuldig beheren |
| 2. Dakplan - schouw (rookgaskanaal) | Beperking | - |
| 7. Dakplan - plat dak boven ruimte 02.50 en 01.05 | Beperking | - |

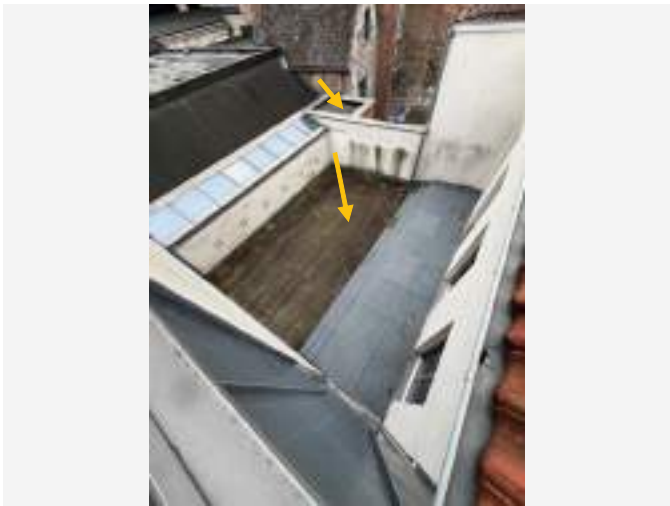
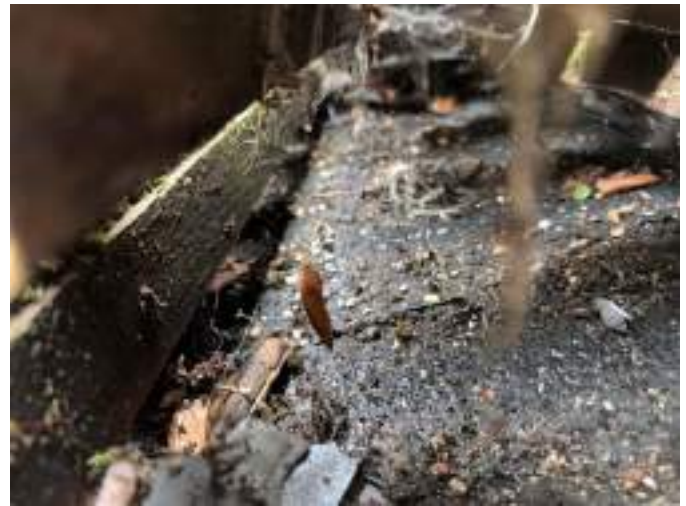
Overzichtsfoto

Detailfoto

Het asbestmateriaal valt onder de mijlpaal van 2040.

Zorgvuldig beheren

| Eindbeoordeling materiaalrisico | Laag materiaalrisico en/of verlaagde kans op vezelvrijgave |

| Gebondenheid | Categorie 1: hechtgebonden in oorsprong |
| Asbestsoort (vezeltype) | Alleen chrysotiel |
| Asbestconcentratie | Laag (< 50%) |
| Afschermingsgraad van het gehele materiaal | Geheel of deels vrij aan de buitenlucht |

| Opmerking | De hoeveelheid is een inschatting. Geen factuur aanwezig van vernieuwing en/of verwijdering van de oude roofing tijdens het plaatsbezoek. |

- Zorg voor een veilig beheer. Vermijd het beschadigen van het asbestmateriaal. Controleer de toestand jaarlijks op wijzigingen.
- Voer bijkomende staalname(s) uit.
- Bijkomende staalname kan aangewezen zijn om uitsluitel te geven over de gebruikte asbestvezel in de verdachte toepassing. Dit heeft geen invloed over de verwijderingstechniek maar wel op het materiaalrisico vermeld in de fiche van deze verdachte toepassing.

- Eenvoudige handelingen: mag via doe-het-zelf of door werknemer(s) met opleidingsattest eenvoudige handelingen  
We raden aan om de roofing te laten verwijderen door een firma met een opleidingsattest eenvoudige handelingen. U mag, in principe, ongeacht beschadigingen of vrije asbestvezels, deze asbestverdachte toepassing ook zelf verwijderen met inachtneming van de nodige veiligheidsmaatregelen om uzelf en uw omgeving te beschermen. Een beschadigde asbestverdachte toepassing in slechte staat kan makkelijk verder breken of vergruizen. Er komen dan schadelijke asbestvezels vrij die ingeademd kunnen worden.

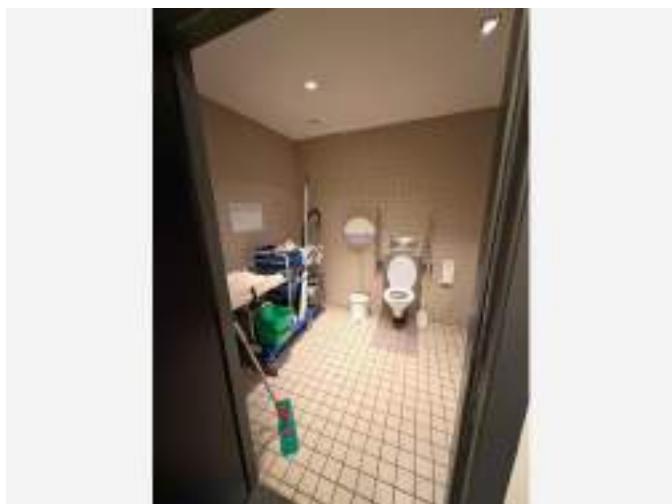
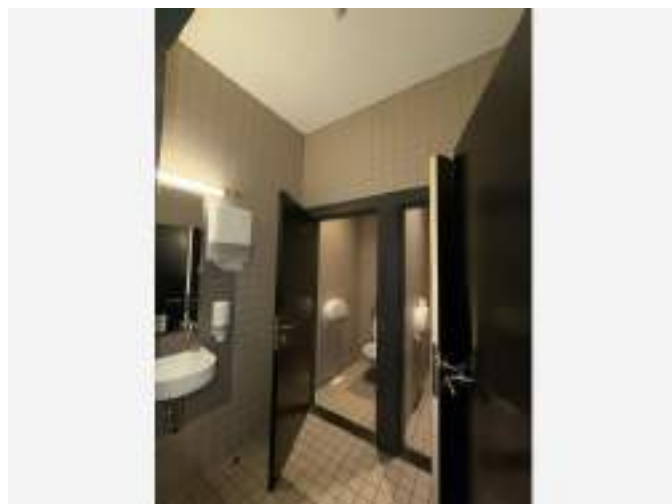
## Fiche 8: Toilet/keuken/badkamer 0/1 – faiencetegels (tegellijm)

Situeringfoto

Detailfoto

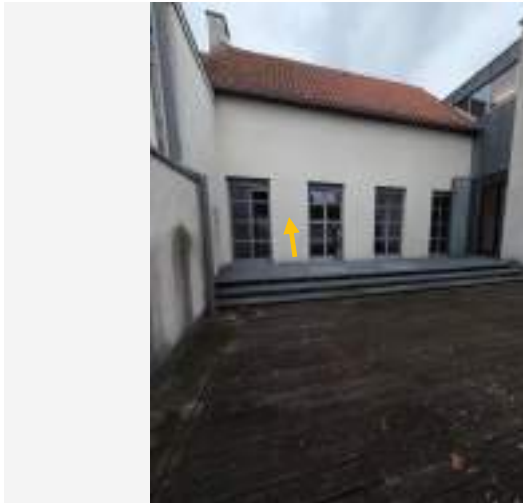
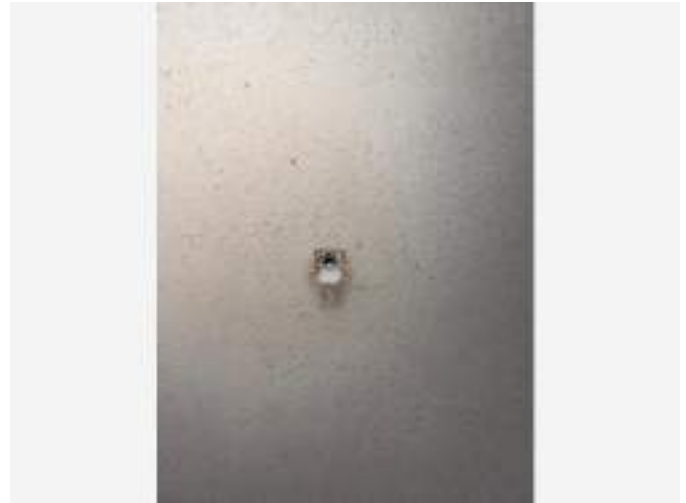
| Opmerking | <p>De hoeveelheid is een inschatting.</p> <p>Aan de voorgevel is dezelfde crepi als op de binnenkoer +1, alleen was een deel van de crepi ook grijs. Deze crepi aan de voorgevel werd niet meegenomen in mengmonster MM06 omdat op de voorgevel een plaatje hangt met beschermd monument.</p> <p>Indien bij werken de crepi van de beschermde voorgevel verwijderd zou worden, dient er met de nodige zorg te worden mee omgesprongen en dient u ons alsnog te contacteren voor een staalname. <a href="http://www.asbestconsulting.be">www.asbestconsulting.be</a></p> |

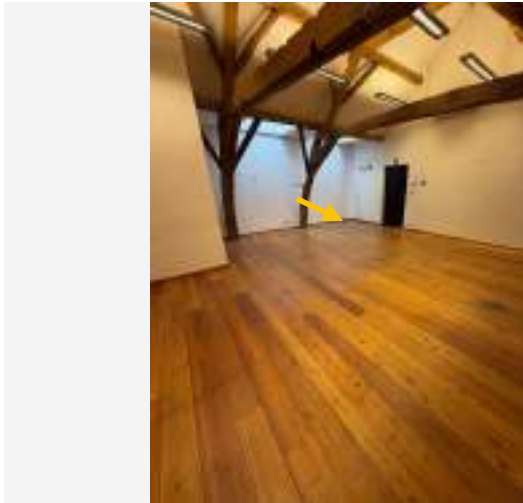
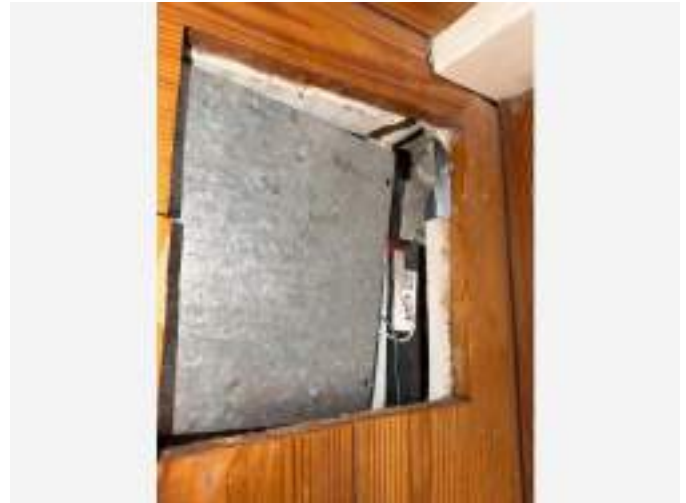
| Opmerking | Ter hoogte van de inbouwdozen in de vloer was in de ruimtes 02.01 en 02.02 vast te stellen dat onder de parket zich witte platen bevinden. De hoeveelheid is een inschatting. |
