# Asbestinventarisatattest

Belgiëlei 55/502, 2018 Antwerpen

Attestnummer : 20260509-000032.000

Uitgegeven op : 09.05.2026

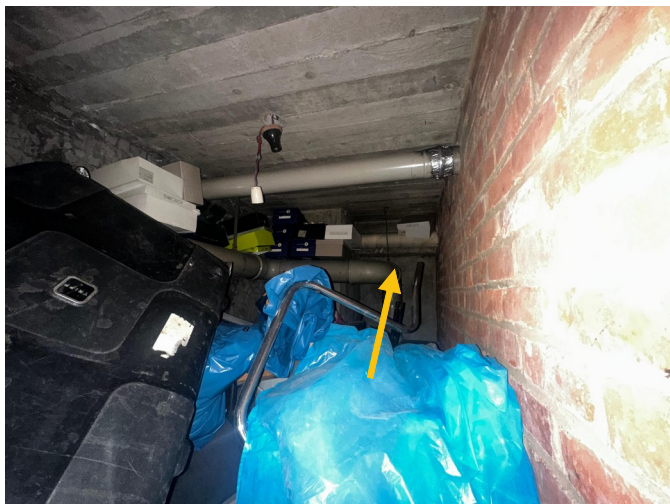
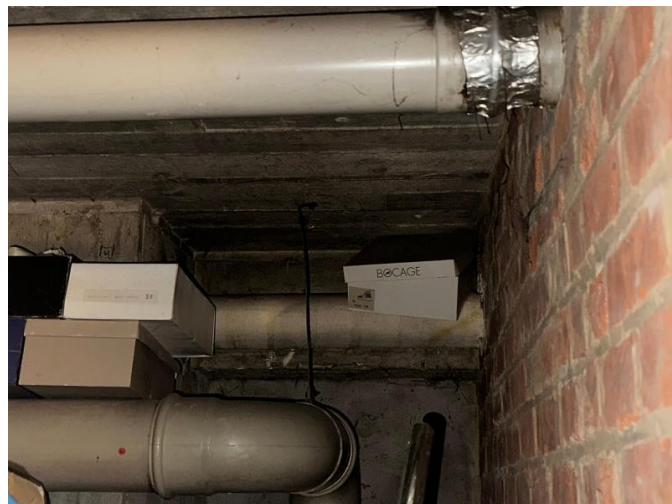
## Conclusie

Het asbestmateriaal valt onder de mijlpaal van 2034.

**Dringend verwijderen**

| Eindbeoordeling materiaalarisico | Hoog materiaalarisico en/of hoge kans op vezelvrijgave |

| Gebondenheid | Categorie 2: niet-hechtgebonden met matrix |
| Asbestsoort (vezeltype) | Crocidoliet aanwezig |
| Asbestconcentratie | Hoog ( $\geq 50\%$ ) |
| Afschermingsgraad van het gehele materiaal | Geheel of deels vrij aan de binnenlucht, maar geen contact met binnenluchtstromen |
| Toestand van het materiaal | Licht beschadigd, licht verweerd. Intacte calciumsilicaatplaat of materiaal met categorie 3-gebondenheid |

| Beschrijving | Leidingisolatie (gips) |
| Asbestmateriaal | In-situ afwerkingslagen - Thermische isolatie |

- Zorg voor een veilig beheer. Vermijd het beschadigen van het asbestmateriaal. Controleer de toestand jaarlijks op wijzigingen.
- Voer bijkomende staalname(s) uit.

- Hermetische zone (erkend asbestverwijderaar)  
Deze toepassing kan enkel door een erkende asbestverwijderaar via de methodiek van hermetische zone verwijderd worden omdat verwijdering via de methodiek van eenvoudige handelingen en/of couveusezakmethode niet mogelijk is; en er automatisch een verhoogd risico op vrijgave van asbestvezels (max. concentratie 0,01 vezels/cm - CODEX Art. VI.3-54) ontstaat. (Bron: CODEX - Art. VI.3-61.- par 1.)

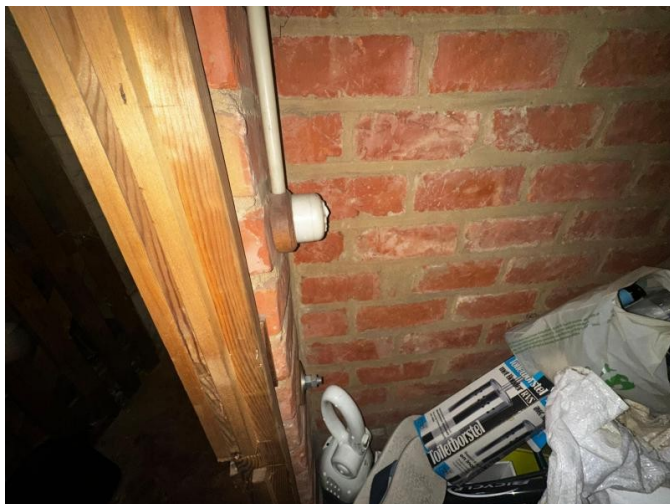
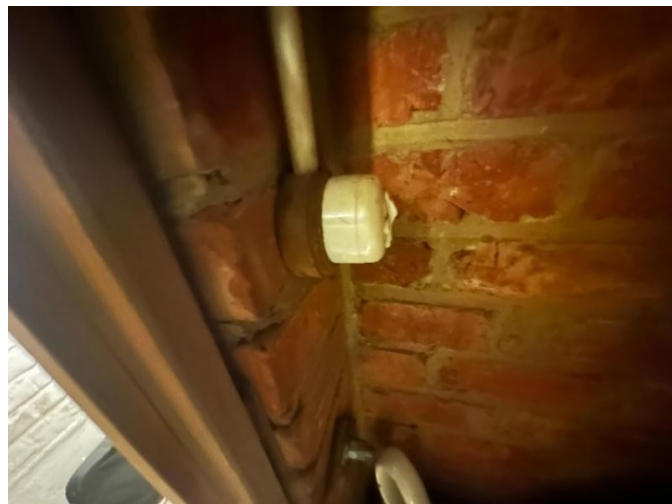
Het asbestmateriaal valt onder de mijlpaal van 2040.

Zorgvuldig beheren

| Eindbeoordeling materiaalarisico | Laag materiaalarisico en/of verlaagde kans op vezelvrijgave |

| Gebondenheid | Categorie 1: hechtgebonden in oorsprong |
| Asbestsoort (vezeltype) | Crocidoliet aanwezig |
| Asbestconcentratie | Laag (< 50%) |
| Toestand van het materiaal | Onbeschadigd, niet verweerd |

| Beschrijving | Bakeliet schakelaars/stopcontacten |
| Asbestmateriaal | Plaat, paneel, tablet - Type Bakeliet |

- Zorg voor een veilig beheer. Vermijd het beschadigen van het asbestmateriaal. Controleer de toestand jaarlijks op wijzigingen.
- Voer bijkomende staalname(s) uit.

- Eenvoudige handelingen: mag via doe-het-zelf of door werknemer(s) met opleidingsattest eenvoudige handelingen  
Deze toepassing kan door een aannemer die over een opleidingsattest eenvoudige handelingen beschikt of door een particulier (doe-het-zelf), verwijderd worden indien er geen verhoogd risico op vrijgave van asbestvezels (max. concentratie 0,01 vezels/cm<sup>3</sup> - CODEX Art. VI.3-54) ontstaat en de toepassing voorafgaand wordt gefixeerd/bevochtigd; de individuele elementen zonder machinale werktuigen (boormachine, slijpschijf, hogedrukreiniger,...) en zonder breken of gooien een voor een losgemaakt worden; en ten slotte dubbel en luchtdicht verpakt weggevoerd worden naar een erkend afvalpunt (recyclagepark).

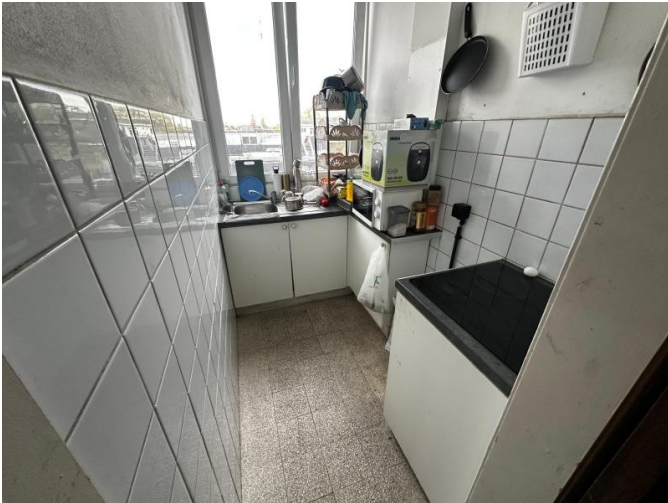
*Situeringsfoto*

### Informatie over een materiaal dat de asbestdeskundige niet kan waarnemen of vaststellen

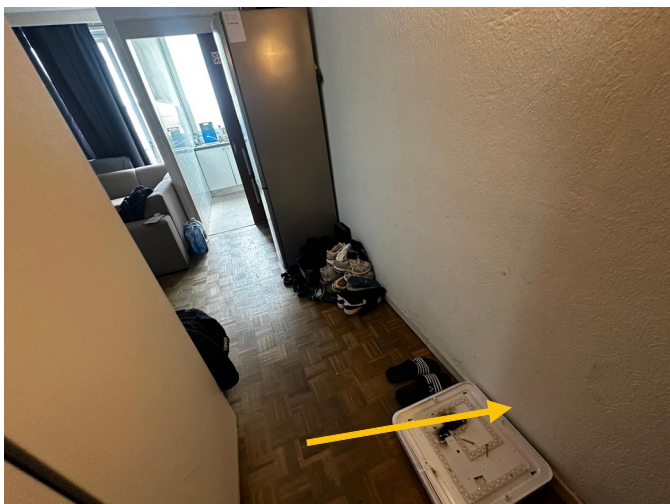
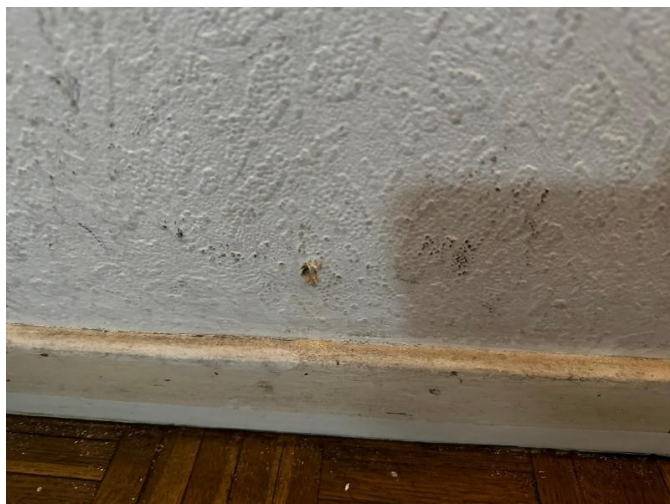
## Fiche 4: Pleisterwerk wanden

Geen asbest

| # | Type | Referentie | Resultaat |
|---|---|---|---|
| 4.1 | Mengmonster | MM01 - Pleisterwerk wanden | Geen asbest |

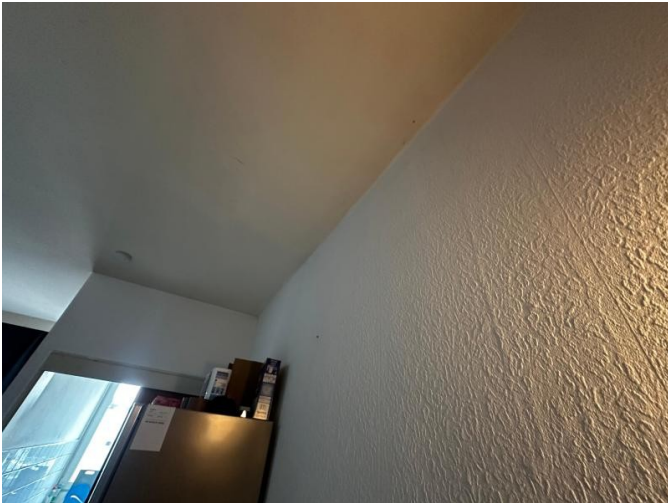
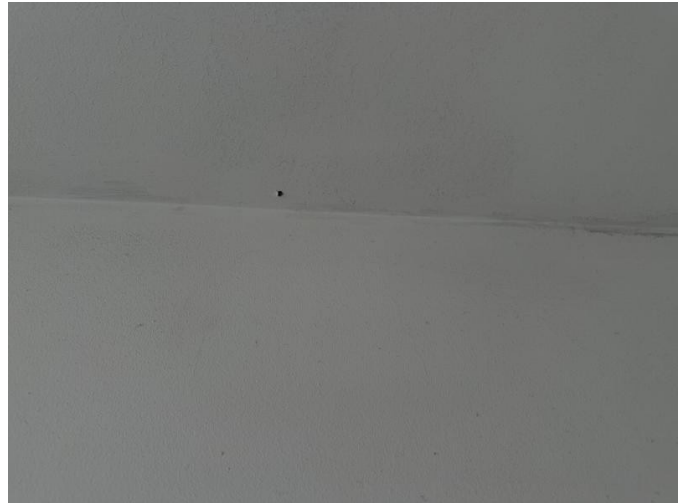
## Fiche 5: Pleisterwerk plafonds

Geen asbest

| # | Type | Referentie | Resultaat |
|---|---|---|---|
| 5.1 | Mengmonster | MM02 - Pleisterwerken plafonds | Geen asbest |

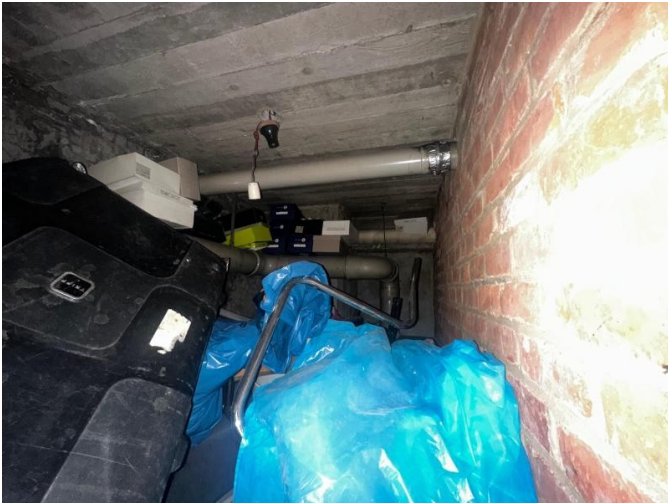
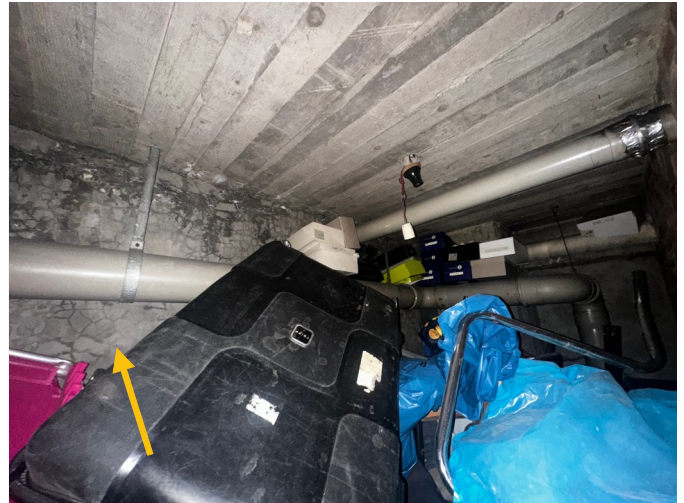
Geen asbest

| # | Type | Referentie | Resultaat |
|---|---|---|---|
| 6.1 | Mengmonster | MM03 - Cementering kelder | Geen asbest |

| Beschrijving | Cementen smeerlaag binnen |

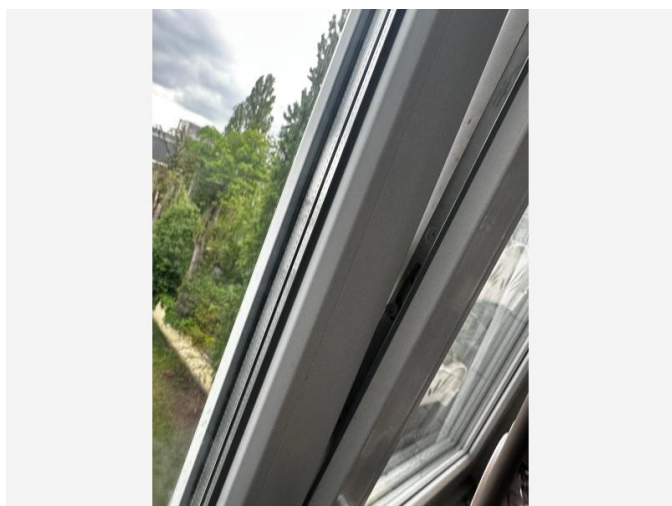
### Fiche 11: Mastiek (niet aanwezig)

| Beschrijving | Notitie | Terug te vinden op plannen |
|---|---|---|
| Fiche 11: Mastiek (niet aanwezig) | Er is geen asbestverdachte mastiek aanwezig. | Plan 1.1: Grondplan appartement |
