INVENTAIRE AMIANTE EN VUE DE

Adresse du site inventorié : Rue Vondel, 26 à 1030 Schaerbeek

Référence de l'inventaire : CBC-R26/564.

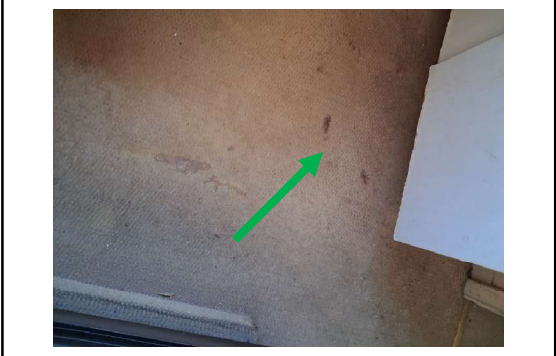
A3-001	
Type de matériau : Colle	Application : sous moquette

Détermination exacte de la localisation	Salle de bain (niveau 1)
Nombre et endroits de prélèvements dans le matériau suspect	1 échantillon : A3-001 : salle de bain (niveau 1)
Quantité approximative du matériau suspect concerné par la présente fiche	± 27 m ² au total
Mode de fixation	Collé
État de dégradation, dommages éventuels et leur étendue	Bon état général
Traitements/travaux susceptibles de donner lieu à une exposition (p. ex. réparation)	/
Remarques complémentaires	/
Conclusion	
Absence d'amiante

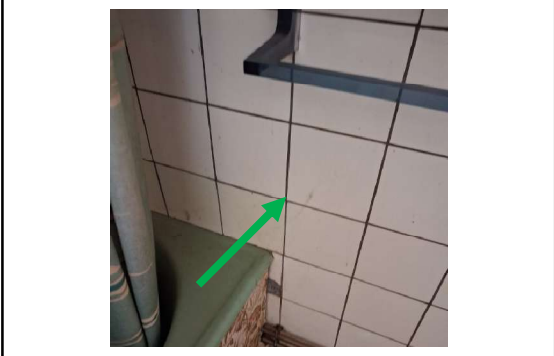
A4-001	
Type de matériau : Colle	Application : sous faïence

Détermination exacte de la localisation	Salle de bain (niveau 1)
Nombre et endroits de prélèvements dans le matériau suspect	1 échantillon : A3-001 : salle de bain (niveau 1)
Quantité approximative du matériau suspect concerné par la présente fiche	± 10.5 m ² au total
Mode de fixation	Collé
État de dégradation, dommages éventuels et leur étendue	Bon état général
Traitements/travaux susceptibles de donner lieu à une exposition (p. ex. réparation)	/
Remarques complémentaires	/
Conclusion	
Absence d'amiante

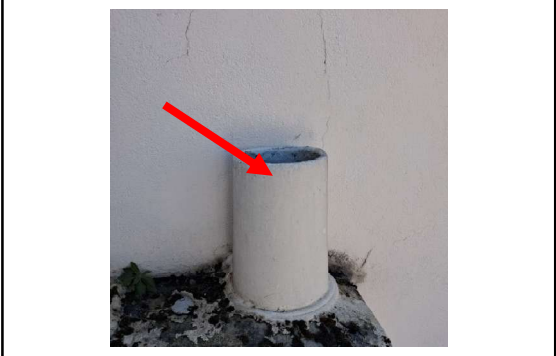
A5-0	
Type de matériau : Amiante ciment	Application : conduit

Détermination exacte de la localisation	Terrasse
Nombre et endroits de prélèvements dans le matériau suspect	//
Quantité approximative du matériau suspect concerné par la présente fiche	± 0.5 m visible au total
Mode de fixation	Maçonné
Etat de dégradation, dommages éventuels et leur étendue	Bon état général
Traitements/travaux susceptibles de donner lieu à une exposition (p. ex. réparation)	Travaux /
Remarques complémentaires	/
Conclusion	
Présence d'amiante – Eternit

Rue Vondel 26	/	Terrasse	4	Conduit en amiante ciment	± 0.5 m visible	Bon état général	Travaux	A5-0

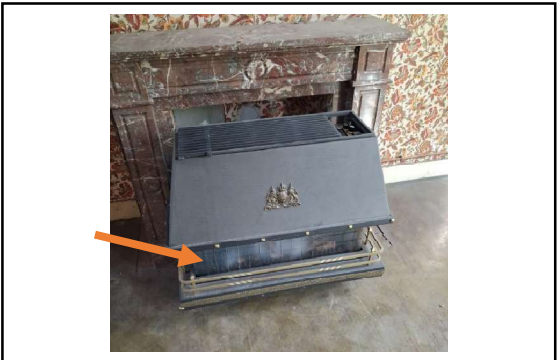
A8-0	
Type de matériau : Poêle	Application : //

Détermination exacte de la localisation	Séjour (niveau 0)
Nombre et endroits de prélèvements dans le matériau suspect	//
Quantité approximative du matériau suspect concerné par la présente fiche	2 pièces
Mode de fixation	//
Etat de dégradation, dommages éventuels et leur étendue	//
Traitements/travaux susceptibles de donner lieu à une exposition (p. ex. réparation)	/
Remarques complémentaires	Matériau non accessible pour échantillonnage / inspection visuelle. Nous vous conseillons de considérer ces matériaux comme contenant de l'amiante ou de procéder à une investigation complémentaire lors d'une mise à disposition de moyens d'accès adaptés.
Conclusion	
Suspect amiante

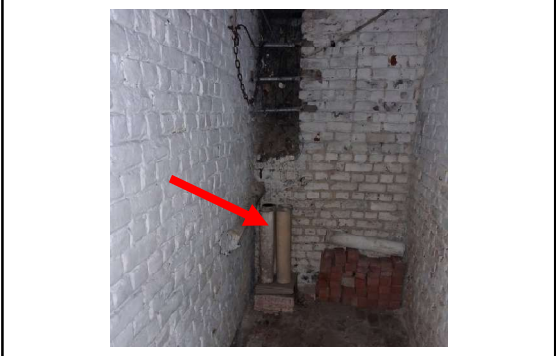
A10-0	
Type de matériau : Amiante ciment	Application : conduit entreposés

Détermination exacte de la localisation	Local cave (niveau -1)
Nombre et endroits de prélèvements dans le matériau suspect	//
Quantité approximative du matériau suspect concerné par la présente fiche	5 pièces
Mode de fixation	//
Etat de dégradation, dommages éventuels et leur étendue	Bon état général
Traitements/travaux susceptibles de donner lieu à une exposition (p. ex. réparation)	Nettoyage /
Remarques complémentaires	/
Conclusion	
Présence d'amiante – Eternit

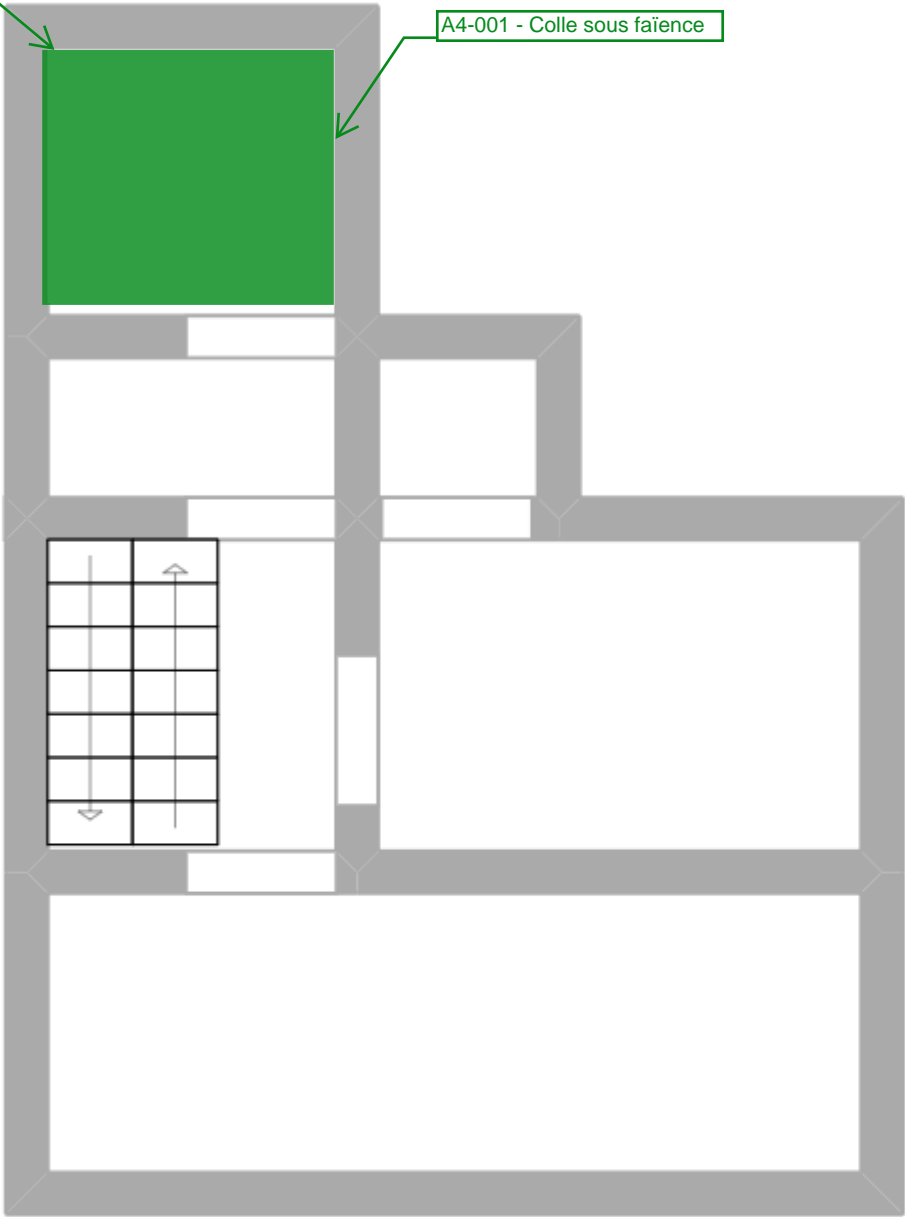
CBC-R26/564 - Plan 3 - niveau 1

A3-001 - Colle sous moquette

A4-001 - Colle sous faïence
