Asbestinventarisatetest

Oranjerielaan 6, 1700 Dilbeek

Attestnummer : 20240404-000215.000

Uitgegeven op : 04.04.2024

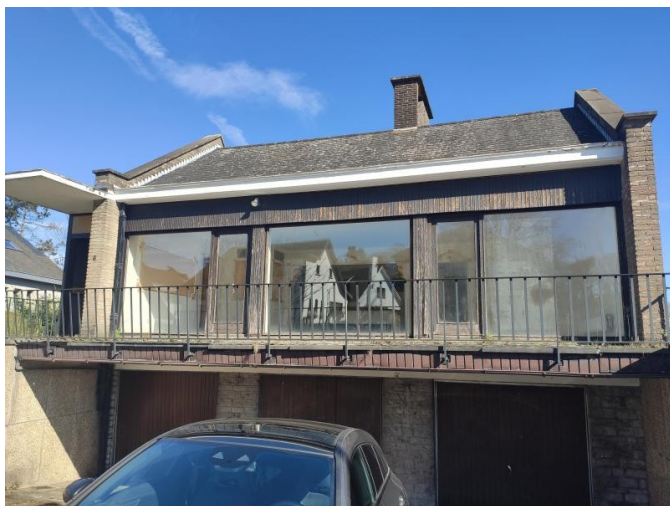
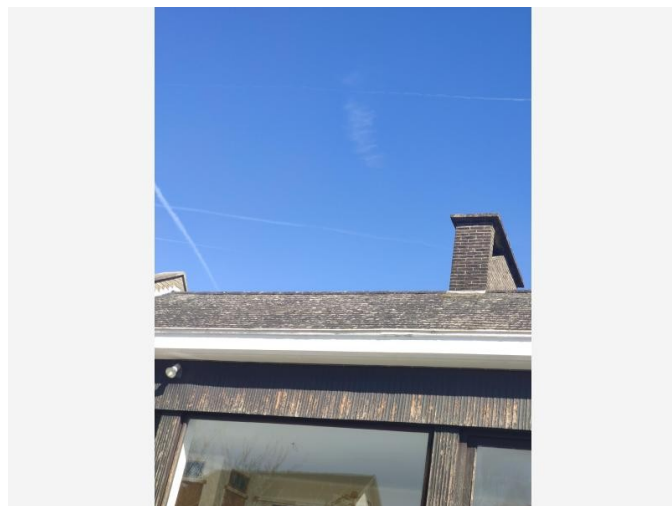
Het asbestmateriaal valt onder de mijlpaal van 2040.

Beschrijving	Slib in dakgoot
Type afvalstof	Betreft resten (contaminatie) van verwerking of beschadiging
Type resten (contaminatie)	<ul style="list-style-type: none">• Stof, deeltjes < 4 mm, flinters, gruis (los, opliggend)• Stof, deeltjes < 4 mm, flinters, gruis (vermengd in materiaal)
Besmette materialen	<ul style="list-style-type: none">• Sediment (dakgoot, afvoerbuï, regenwaterput, ...)
Bron van de resten	Asbestleien dak
Omgeving	Buiten
Primaire drager	Infrastructuur hemelwater (opvang en afvoer)
Gebondenheid resten	Niet hecht
Hoeveelheid (gewicht - aantal)	<ul style="list-style-type: none">• 10,00 kg - 1 stuk
Totaal gewicht	10,00 kg
Eenvoudig bereikbaar	Ja
Identificatiemethode	Vaststelling zonder monstername

Dringend verwijderen

- Verwijder het asbestafval.

- Eenvoudige handelingen: mag via doe-het-zelf of door werknemer(s) met opleidingsattest eenvoudige handelingen
Verwijderingvoorschriften volgens Codex over het welzijn op het werk Art. VI.3-54
- Eenvoudige handelingen: enkel door erkend asbestverwijderaar
Verwijderingvoorschriften volgens Codex over het welzijn op het werk Art. VI.3-54

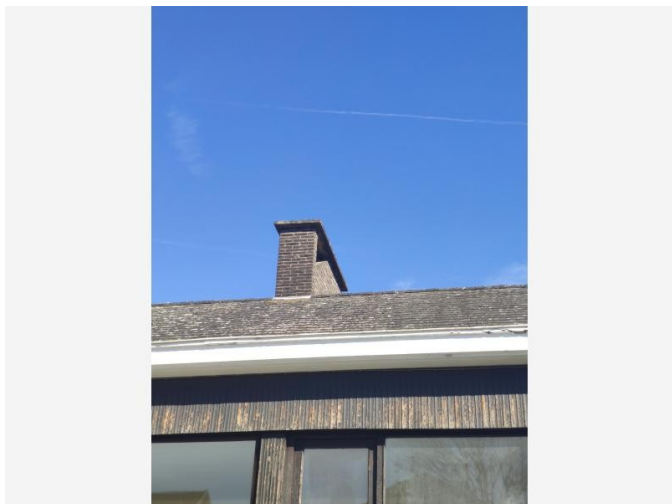
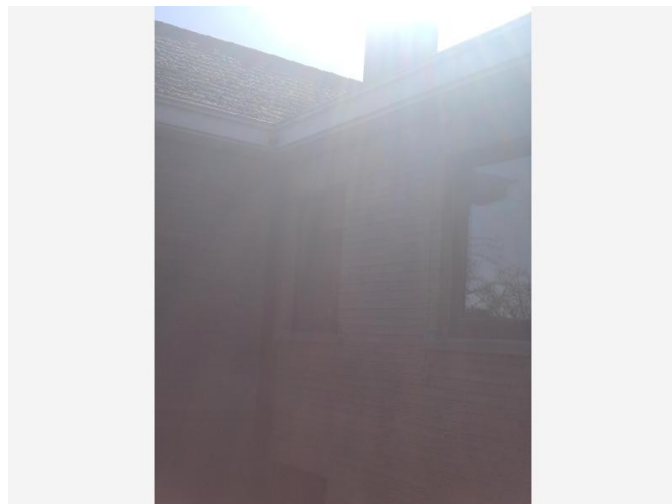
Het asbestmateriaal valt onder de mijlpaal van 2034.

Eindbeoordeling materiaalrisico	Verhoogd materiaalrisico en/of verhoogde kans op vezelvrijgave
---------------------------------	--

Gebondenheid	Categorie 1: hechtgebonden in oorsprong
Asbestsoort (vezeltype)	Crocidoliet aanwezig
Asbestconcentratie	Laag (< 50%)
Afschermingsgraad van het gehele materiaal	Geheel of deels vrij aan de buitenlucht
Toestand van het materiaal	Matig beschadigd, matig verweerd

Beschrijving	asbestleien dak
Omgeving	Buiten
Primaire drager	Schuin dak
Asbestmateriaal	Dak- en gevelbekleding - Lei, shingle
Bindmiddel van asbestmateriaal	Cement
Gebondenheid op basis van bindmiddel	Hecht
Hoeveelheid (oppervlakte - aantal)	• 180,00 m ² - 1 stuk
Totale oppervlakte	180,00 m ²
Eenvoudig bereikbaar	Ja

Verwijderen

- Zorg voor een veilig beheer. Vermijd het beschadigen van het asbestmateriaal. Controleer de toestand jaarlijks op wijzigingen.
- Hemelwater dat afspoelt van asbestcement daken of gevels kan asbestdeeltjes bevatten. Gebruik het enkel voor gesloten circuits (bv. spoelen toiletten). Reinig na het vervangen van het dak of de gevel de dakgoten en regenwaterput of -ton om asbesthoudend sediment of slib te verwijderen

- Eenvoudige handelingen: mag via doe-het-zelf of door werknemer(s) met opleidingsattest eenvoudige handelingen
Verwijderingvoorschriften volgens Codex over het welzijn op het werk Art. VI.3-54
- Eenvoudige handelingen: enkel door erkend asbestverwijderaar
Verwijderingvoorschriften volgens Codex over het welzijn op het werk Art. VI.3-54

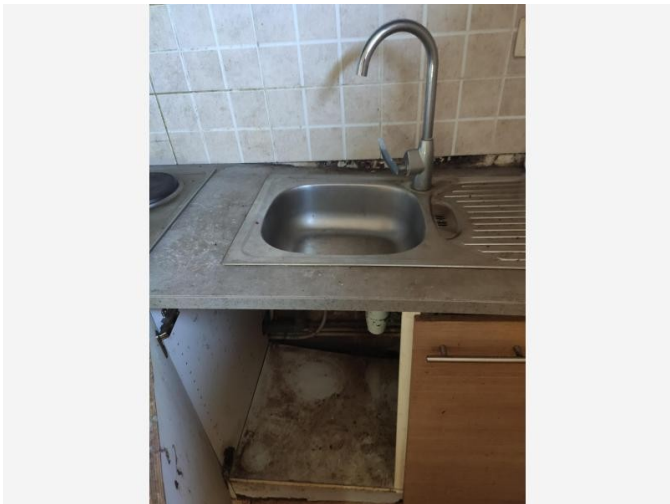
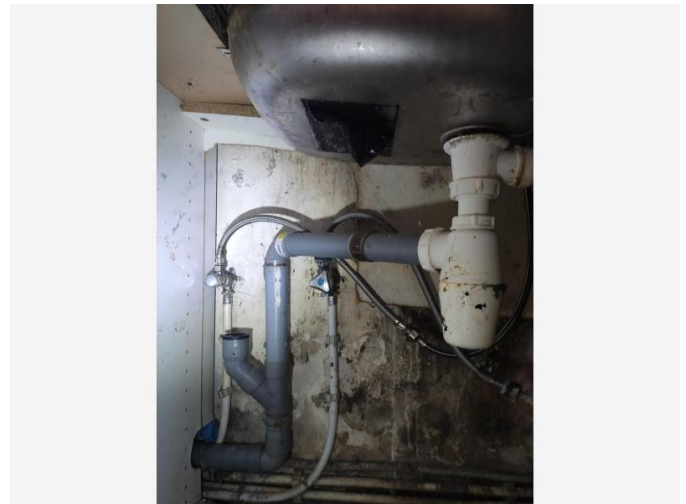
Het asbestmateriaal valt onder de mijlpaal van 2034.

Eindbeoordeling materiaalrisico	Verhoogd materiaalrisico en/of verhoogde kans op vezelvrijgave
---------------------------------	--

Gebondenheid	Categorie 1: hechtgebonden in oorsprong
Asbestsoort (vezeltype)	Crocidoliet aanwezig
Asbestconcentratie	Laag (< 50%)
Afschermingsgraad van het gehele materiaal	Geheel of deels (ook) vrij aan de binnenlucht
Toestand van het materiaal	Licht beschadigd, licht verweerd. Intact materiaal type Pical – asbestboard of categorie III 'gebondenheid'

Beschrijving	Dreunplaat onder wasbak
Omgeving	Binnen
Primaire drager	Inrichting (meubilair, ...)
Asbestmateriaal	Dreunplaat
Bindmiddel van asbestmateriaal	Bitumen (roofing, teer, asfalt)
Gebondenheid op basis van bindmiddel	Hecht
Hoeveelheid (gewicht - aantal)	• 0,20 kg - 2 stuks
Totaal gewicht	0,40 kg
Eenvoudig bereikbaar	Ja
Bevestigingswijze	• Verlijmd, ingegoten, versmeerd

Verwijderen

- Zorg voor een veilig beheer. Vermijd het beschadigen van het asbestmateriaal. Controleer de toestand jaarlijks op wijzigingen.

- Eenvoudige handelingen: mag via doe-het-zelf of door werknemer(s) met opleidingsattest eenvoudige handelingen
Verwijderingvoorschriften volgens Codex over het welzijn op het werk Art. VI.3-54
- Eenvoudige handelingen: enkel door erkend asbestverwijderaar
Verwijderingvoorschriften volgens Codex over het welzijn op het werk Art. VI.3-54

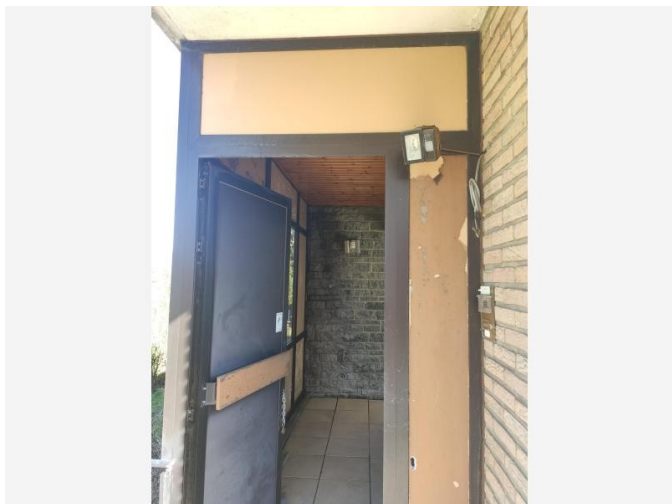
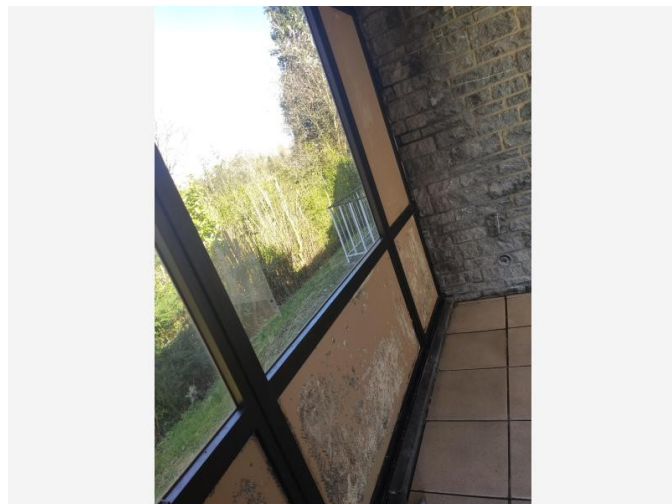
Het asbestmateriaal valt onder de mijlpaal van 2040.

Een gat in de plaat rechts van de hoofdingang wordt gebruikt om een ketting door te laten als alternatieve vergrendelmethode voor de deur, waarvan het slot niet meer werkt. Een andere methode van afsluiten van de woning is ten eerste aangeraden, daar contact met asbestvezels mogelijk is bij het weghalen van de ketting om de deur te openen.

Eindbeoordeling materiaalrisico	Verhoogd materiaalrisico en/of verhoogde kans op vezelvrijgave
---------------------------------	--

Gebondenheid	Categorie 1: hechtgebonden in oorsprong
Asbestsoort (vezeltype)	Crocidoliet aanwezig
Asbestconcentratie	Laag (< 50%)
Afschermingsgraad van het gehele materiaal	Geheel of deels (ook) vrij aan de binnenlucht
Toestand van het materiaal	Licht beschadigd, licht verweerd. Intact materiaal type Pical – asbestboard of categorie III 'gebondenheid'

Beschrijving	Glazalplaten inkom
--------------	--------------------

Omgeving	Binnen
Primaire drager	Wandopening verticaal (raam, deur, ...)
Asbestmateriaal	Plaat, paneel, tablet - Geëmailleerd, type Glasal
Bindmiddel van asbestmateriaal	Cement
Gebondenheid op basis van bindmiddel	Hecht
Hoeveelheid (oppervlakte - dikte - aantal)	• 1,00 m ² - 0,50 cm - 10 stuks
Totaal volume	0,05 m ³
Eenvoudig bereikbaar	Ja
Bevestigingswijze	• Geklemd
Identificatiemethode	Vaststelling zonder monsternamen
Destructieve handeling voor identificatie	Nee

Verwijderen

- Zorg voor een veilig beheer. Vermijd het beschadigen van het asbestmateriaal. Controleer de toestand jaarlijks op wijzigingen.
- Scherm in afwachting van verwijdering het asbestmateriaal af van luchtstromingen en verstoring: bijvoorbeeld door het te verpakken, te fixeren, af te dekken, signalisatie - afbakening aan te brengen, ...

- Eenvoudige handelingen: mag via doe-het-zelf of door werknemer(s) met opleidingsattest eenvoudige handelingen
Verwijderingvoorschriften volgens Codex over het welzijn op het werk Art. VI.3-54
- Eenvoudige handelingen: enkel door erkend asbestverwijderaar
Verwijderingvoorschriften volgens Codex over het welzijn op het werk Art. VI.3-54

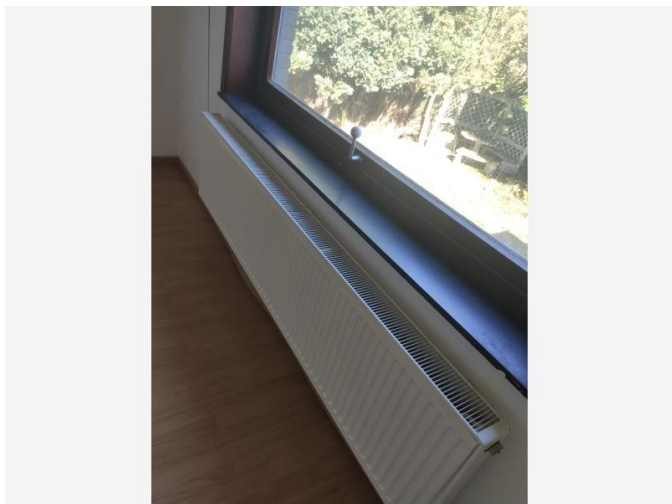
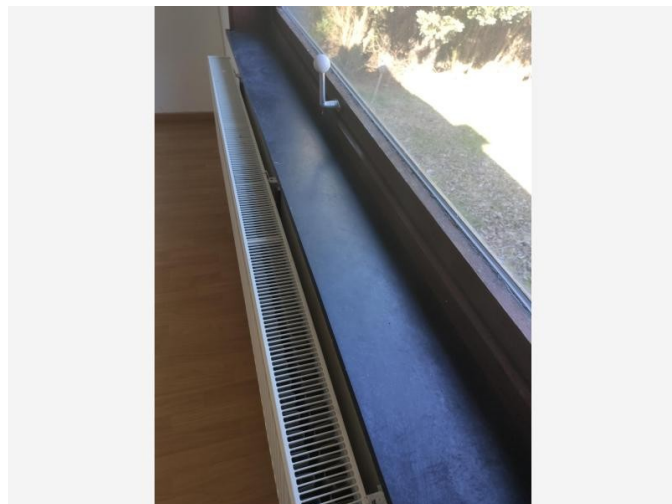
Het asbestmateriaal valt onder de mijlpaal van 2040.

Eindbeoordeling materiaalrisico	Laag materiaalrisico en/of verlaagde kans op vezelvrijgave
---------------------------------	--

Gebondenheid	Categorie 1: hechtgebonden in oorsprong
Asbestsoort (vezeltype)	Alleen chrysotiel
Asbestconcentratie	Laag (< 50%)
Afschermingsgraad van het gehele materiaal	Geheel of deels (ook) vrij aan de binnenlucht
Toestand van het materiaal	Licht beschadigd, licht verweerd. Intact materiaal type Pical – asbestboard of categorie III 'gebondenheid'

Beschrijving	Vensterbanken
Omgeving	Binnen
Primaire drager	Wandopening verticaal (raam, deur, ...)
Asbestmateriaal	Plaat, paneel, tablet - Type Massal
Bindmiddel van asbestmateriaal	Cement
Gebondenheid op basis van bindmiddel	Hecht
Hoeveelheid (oppervlakte - dikte - aantal)	• 1,00 m ² - 2,00 cm - 2 stuks
Totaal volume	0,04 m ³
Eenvoudig bereikbaar	Ja
Bevestigingswijze	• Verlijmd, ingegoten, versmeerd
Identificatiemethode	Vaststelling zonder monsternamen

Destructieve handeling voor identificatie	Nee
Opmerking	Het betreft alle zwarte vensterbanken. De dunnere vensterbanken in de keuken en badkamer zijn niet van het type massal.

Zorgvuldig beheren

- Zorg voor een veilig beheer. Vermijd het beschadigen van het asbestmateriaal. Controleer de toestand jaarlijks op wijzigingen.

- Eenvoudige handelingen: mag via doe-het-zelf of door werknemer(s) met opleidingsattest eenvoudige handelingen
Verwijderingvoorschriften volgens Codex over het welzijn op het werk Art. VI.3-54
- Eenvoudige handelingen: enkel door erkend asbestverwijderaar
Verwijderingvoorschriften volgens Codex over het welzijn op het werk Art. VI.3-54

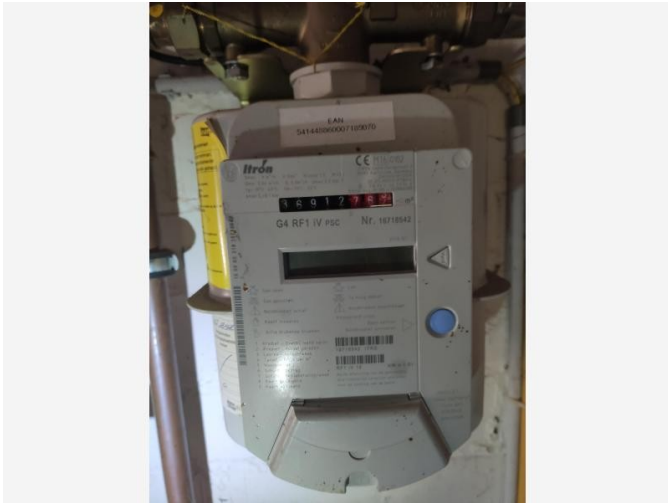
Gasmeter is van 2016 (geen risicobouwjaar) en dus niet-asbestverdacht.

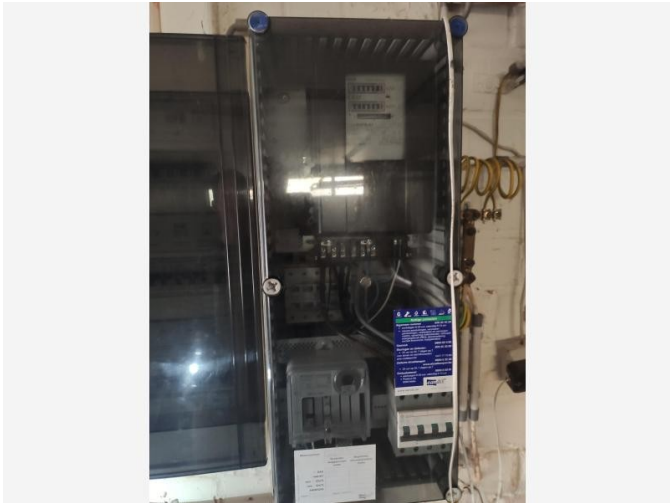
Teller is van 2012 (geen risicobouwjaar) en dus niet-asbestverdacht.

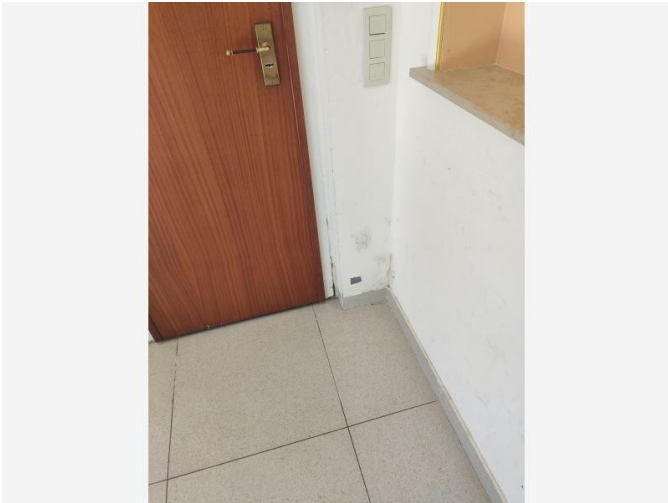
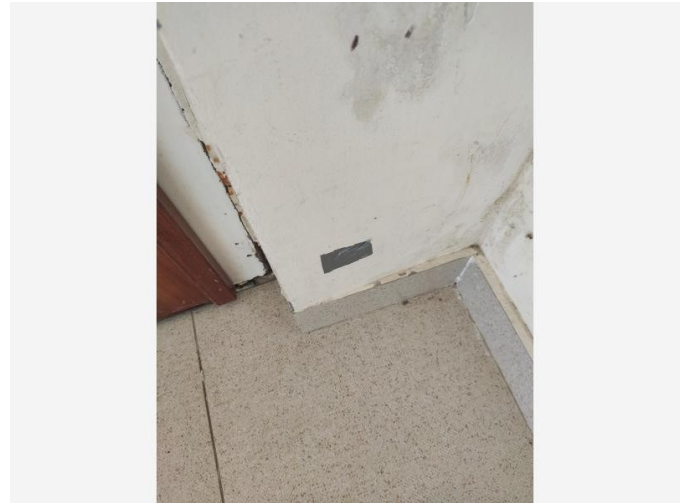
Geen asbest

#	Type	Referentie	Resultaat
8.1	Mengmonster	002	Geen asbest

Beschrijving	Pleisterwerk muren
Omgeving	Binnen
Primaire drager	Binnenwand
Bindmiddel van materiaal	Gips - kalk

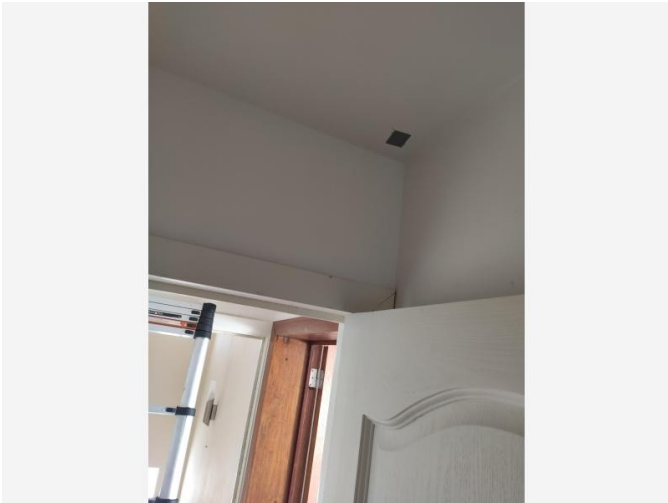
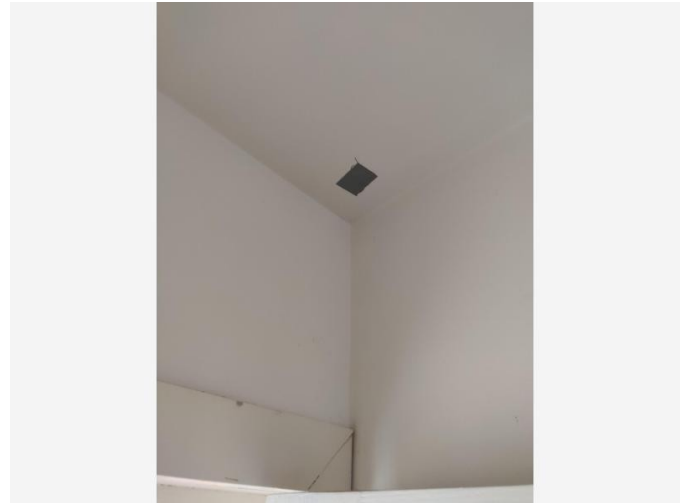
Geen asbest

#	Type	Referentie	Resultaat
9.1	Mengmonster	003	Geen asbest

Beschrijving	Pleisterwerk plafond
Omgeving	Binnen
Primaire drager	Plafond
Bindmiddel van materiaal	Gips - kalk

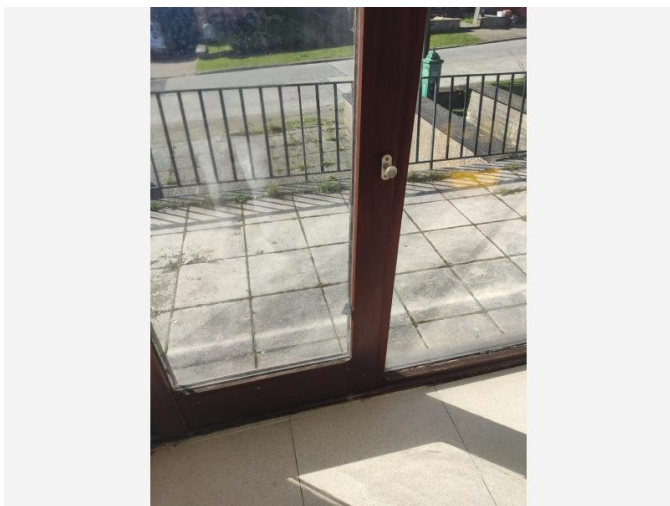
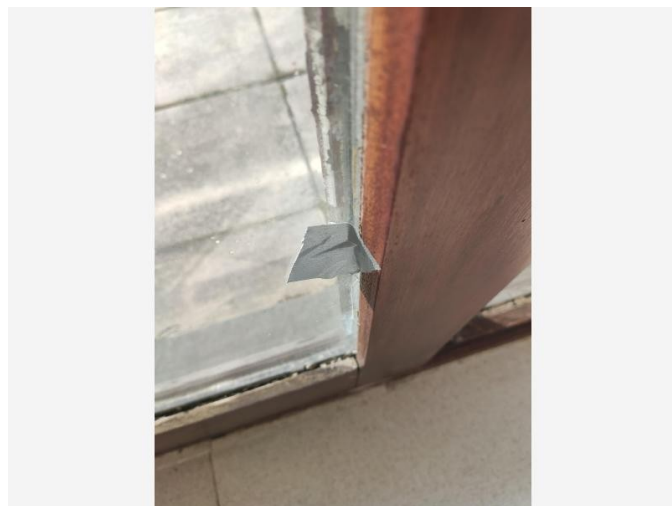
Geen asbest

#	Type	Referentie	Resultaat
10.1	Puntmonster	001	Geen asbest

Beschrijving	Mastiek schuifraam
Omgeving	Binnen
Primaire drager	Wandopening verticaal (raam, deur, ...)
Bindmiddel van materiaal	Kitten, mastiek, pasta

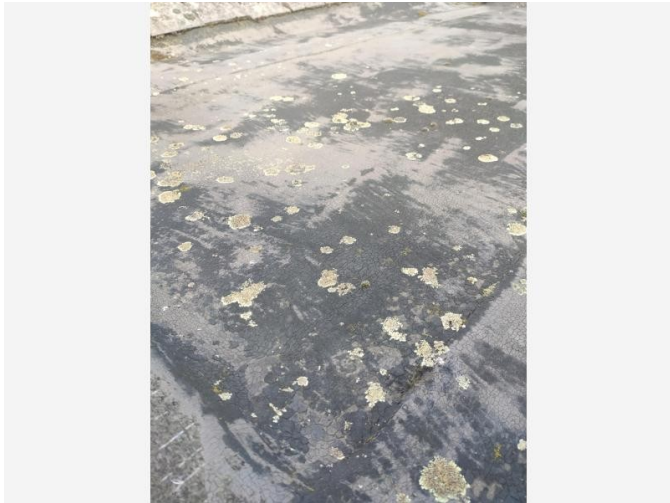
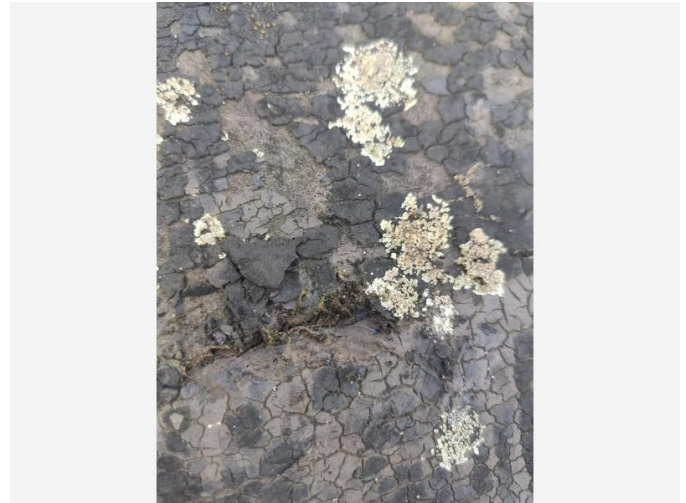
Geen asbest

#	Type	Referentie	Resultaat
11.1	Puntmonster	004 - Roof	Geen asbest

Beschrijving	Roofing dak
Omgeving	Buiten
Primaire drager	Plat dak
Bindmiddel van materiaal	Bitumen (roofing, teer, asfalt)
