Asbestinventarisatetest

Bosch 45, 1780 Wemmel

Attestnummer : 20240821-000332.000

Uitgegeven op : 21.08.2024

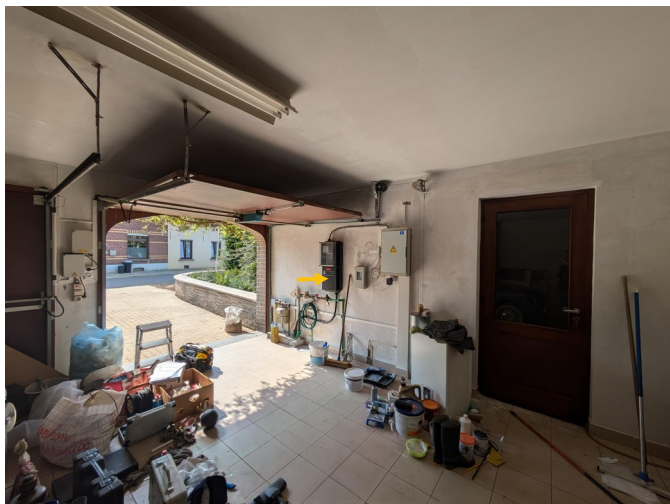
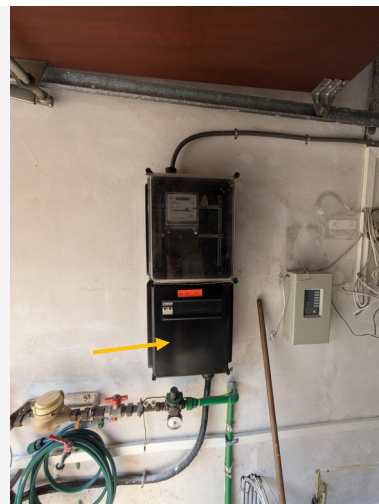
Het asbestmateriaal valt onder de mijlpaal van 2040.

Eindbeoordeling materiaalrisico	Laag materiaalrisico en/of verlaagde kans op vezelvrijgave
---------------------------------	--

Gebondenheid	Categorie 1: hechtgebonden in oorsprong
Asbestsoort (vezeltype)	Crocidoliet aanwezig
Asbestconcentratie	Laag (< 50%)
Afschermingsgraad van het gehele materiaal	Geheel of deels (ook) vrij aan de binnenlucht
Toestand van het materiaal	Onbeschadigd, niet verweerd

Beschrijving	Elektriciteitskast in Bakeliet.
Omgeving	Binnen
Primaire drager	HVAC infrastructuur en uitrusting
Asbestmateriaal	Plaat, paneel, tablet - Type Bakeliet
Bindmiddel van asbestmateriaal	Kunststof of -hars
Gebondenheid op basis van bindmiddel	Hecht
Hoeveelheid (oppervlakte - dikte - aantal)	<ul style="list-style-type: none">• 0,04 m² - 18,00 cm - 1 stuk
Totaal volume	0,007 m ³
Eenvoudig bereikbaar	Nee <ul style="list-style-type: none">• Verwijdering tast de bouwkundige integriteit aan.
Bevestigingswijze	<ul style="list-style-type: none">• Geschroefd
Identificatiemethode	Vaststelling zonder monstername
Destructieve handeling voor identificatie	Nee
Opmerking	De hoeveelheid is een ruwe schatting.

- Zorg voor een veilig beheer. Vermijd het beschadigen van het asbestmateriaal. Controleer de toestand jaarlijks op wijzigingen.
- Zorg voor een veilig beheer en verwijder dit asbestmateriaal wanneer het bij werken eenvoudig bereikbaar wordt. Controleer de toestand jaarlijks op wijzigingen.

- Eenvoudige handelingen: mag via doe-het-zelf of door werknemer(s) met opleidingsattest eenvoudige handelingen
De elektrischekast kan gemakkelijk in zijn geheel worden verwijderd. In het kader van een niet-destructief onderzoek kon geen staal worden genomen van het materiaal. Indien de aanwezigheid van asbest is aangetoond dient de toepassing zorgvuldig te worden losgeschroefd en afgevoerd in een zak bestemd voor asbesthoudend afval. De uitvoerder draagt hierbij wegwerphandschoenen en een mondkap type FFP3.

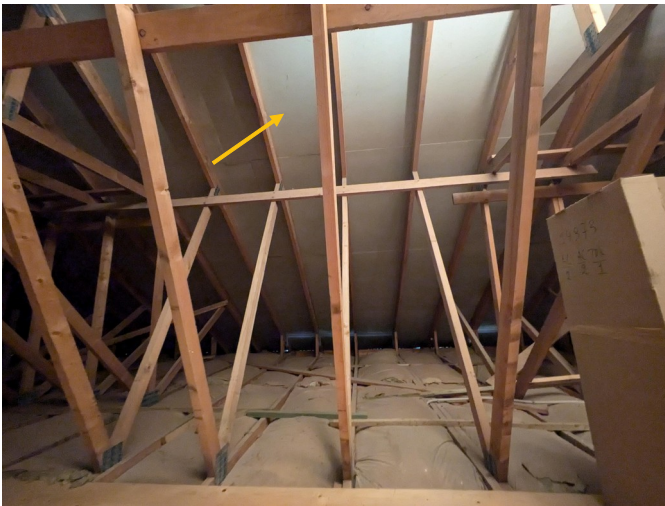
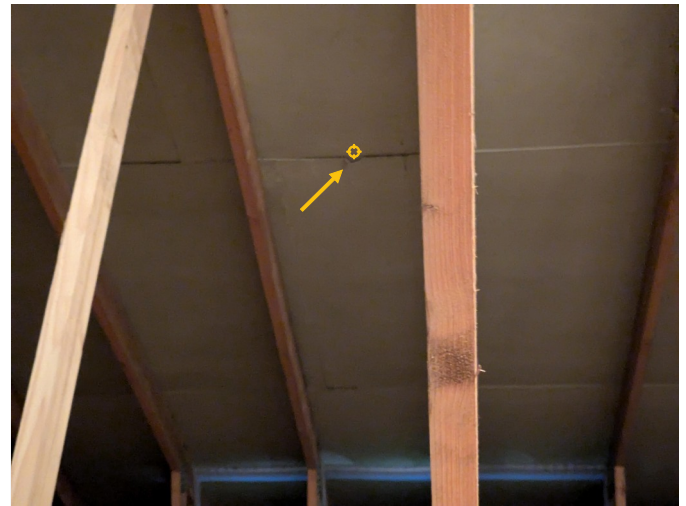
Het asbestmateriaal valt onder de mijlpaal van 2040.

Eindbeoordeling materiaalisico	Laag materiaalisico en/of verlaagde kans op vezelvrijgave
--------------------------------	---

Gebondenheid	Categorie 1: hechtgebonden in oorsprong
Asbestsoort (vezeltype)	Alleen chrysotiel
Asbestconcentratie	Laag (< 50%)
Afschermingsgraad van het gehele materiaal	Geheel of deels (ook) vrij aan binnenluchtstromen
Toestand van het materiaal	Licht beschadigd, licht verweerd. Intact calciumsilicaatmateriaal of categorie III 'gebondenheid'

#	Type	Referentie	Resultaat
2.1	Puntmonster	P01	Chrysotiel

Beschrijving	Onderdakplaten (menuiserie).
Omgeving	Binnen
Primaire drager	Schuin dak
Asbestmateriaal	Plaat, paneel, tablet - Type Menuiserie
Bindmiddel van asbestmateriaal	Cement
Gebondenheid op basis van bindmiddel	Hecht
Hoeveelheid (oppervlakte - dikte - aantal)	<ul style="list-style-type: none">• 350,00 m² - 0,50 cm - 1 stuk
Totaal volume	1,75 m ³
Eenvoudig bereikbaar	<p>Nee</p> <ul style="list-style-type: none">• Het asbestmateriaal is bedekt (uitgezonderd laag verf, coating, behang, kunststof, textiel) en het wegnemen van het bedekkende materiaal kan niet zonder het bedekkende materiaal te beschadigen.• Verwijdering tast de bouwkundige integriteit aan.
Bevestigingswijze	<ul style="list-style-type: none">• Verlijmd, ingegoten, versmeerd
Identificatiemethode	Vaststelling met monsternamen
Destructieve handeling voor identificatie	Nee
Opmerking	De hoeveelheid is een ruwe schatting.

- Zorg voor een veilig beheer. Vermijd het beschadigen van het asbestmateriaal. Controleer de toestand jaarlijks op wijzigingen.
- Zorg voor een veilig beheer en verwijder dit asbestmateriaal wanneer het bij werken eenvoudig bereikbaar wordt. Controleer de toestand jaarlijks op wijzigingen.

- Eenvoudige handelingen: mag via doe-het-zelf of door werknemer(s) met opleidingsattest eenvoudige handelingen
De asbesthoudende platen één voor één in hun geheel verwijderen. De platen mogen niet breken (geen barsten) omdat er anders vezels kunnen vrijkomen die schadelijk zijn bij inademing. De platen moeten vervoerd worden , dubbel verpakt in zakken voor asbesthouden afval. De uitvoerder moet beschermingsmateriaal dragen: een wegwercoverall, handschoenen, afwasbare beschermingschoenen en een aansluitend mondkmasker met beschermingsklasse FFP3.

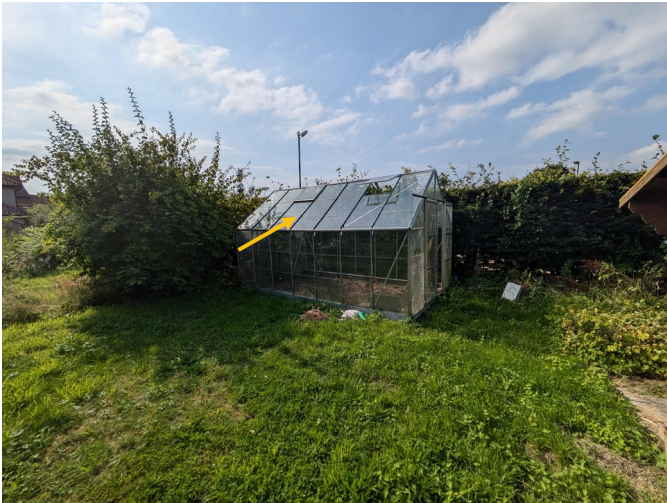
Vrije foto

De serre bestaat uit glaspanelen en aluminium. deze toepassing werd ter plaatse onderzocht en beoordeeld als niet- asbestverdacht.

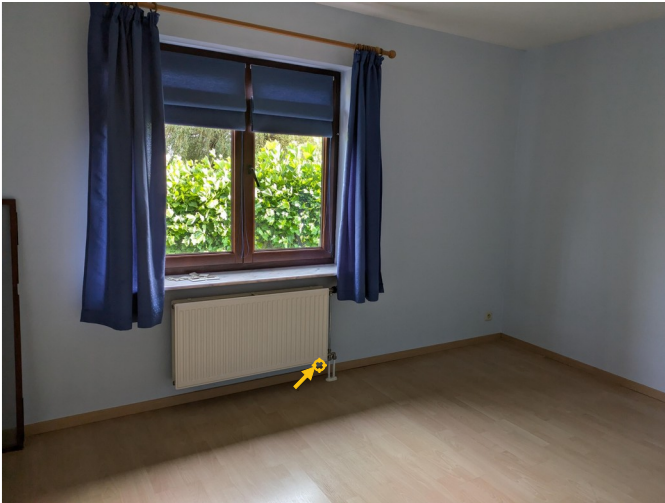
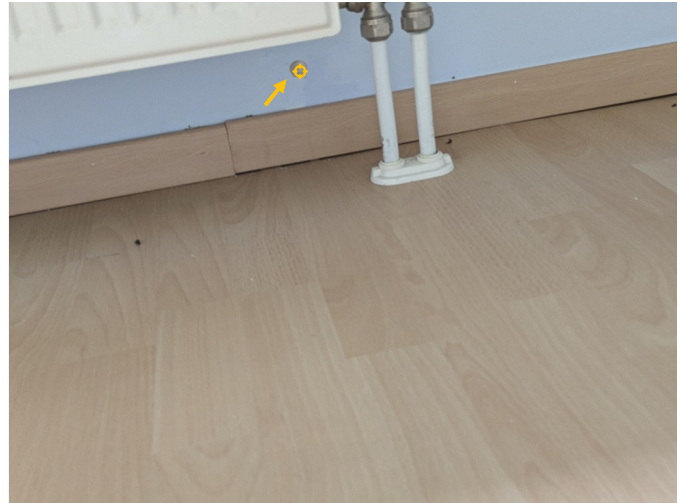
Fiche 4: Pleisterwerk wanden.

Geen asbest

#	Type	Referentie	Resultaat
4.1	Mengmonster	MM01	Geen asbest

Beschrijving	Pleisterwerk wanden.
Omgeving	Binnen
Primaire drager	Binnenwand
Bindmiddel van materiaal	Gips - kalk
Gebondenheid op basis van bindmiddel	Niet-hechtgebonden
Hoeveelheid (oppervlakte - dikte - aantal)	• 350,00 m ² - 0,50 cm - 1 stuk
Totaal volume	1,75 m ³
Identificatiemethode	Vaststelling met monsternamen
Destructieve handeling voor identificatie	Nee
Opmerking	De hoeveelheid is een ruwe schatting. Stalen genomen in de nachthal, de slaapkamer, de keuken en de garage. (de wanden in de badkamer zijn volledig betegeld.

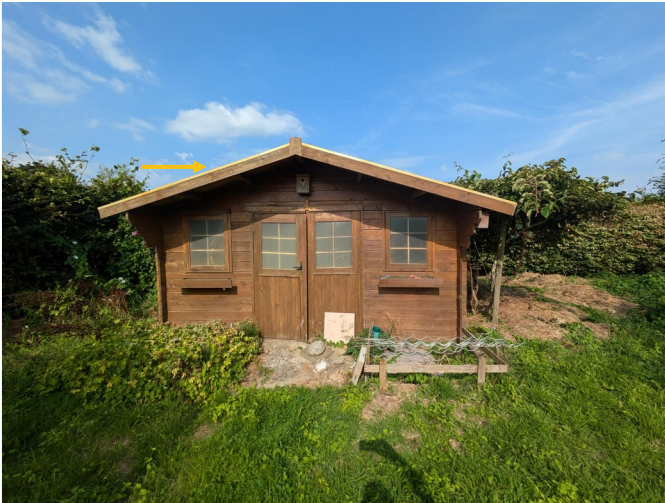
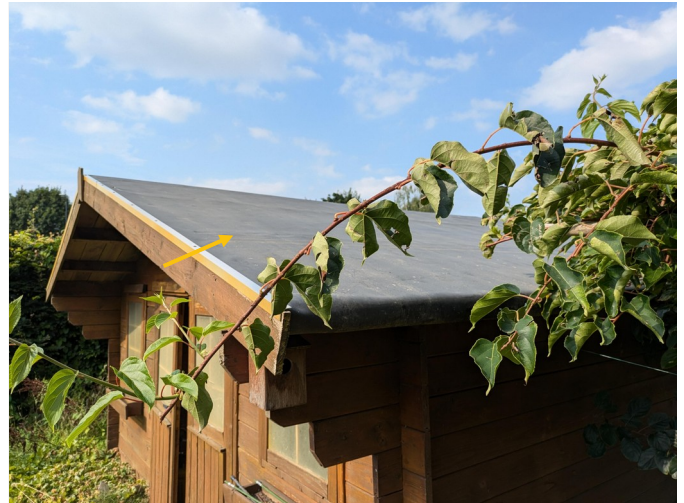
Fiche 5: Dak tuinhuisje

Geen asbest

Beschrijving	Dak tuinhuisje
Omgeving	Buiten
Primaire drager	Schuin dak
Bindmiddel van materiaal	Kunststof of -hars
Gebondenheid op basis van bindmiddel	Hecht
Hoeveelheid (gewicht - aantal)	• 20,00 kg - 1 stuk
Totaal gewicht	20,00 kg
Identificatiemethode	Vaststelling zonder monstername
Destructieve handeling voor identificatie	Nee
Opmerking	De hoeveelheid is een ruwe schatting. EPDM (Ethyleen Propyleen Dieen Monomeer) is synthetisch rubber dat gebruikt wordt om daken te dichten. Het is bestand tegen extreme weersomstandigheden.

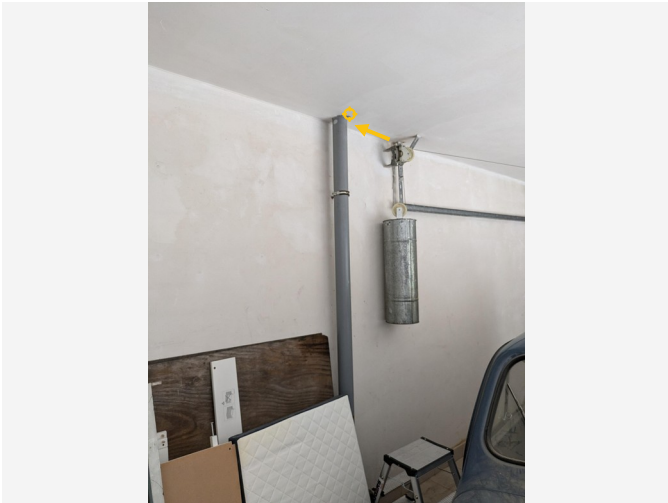
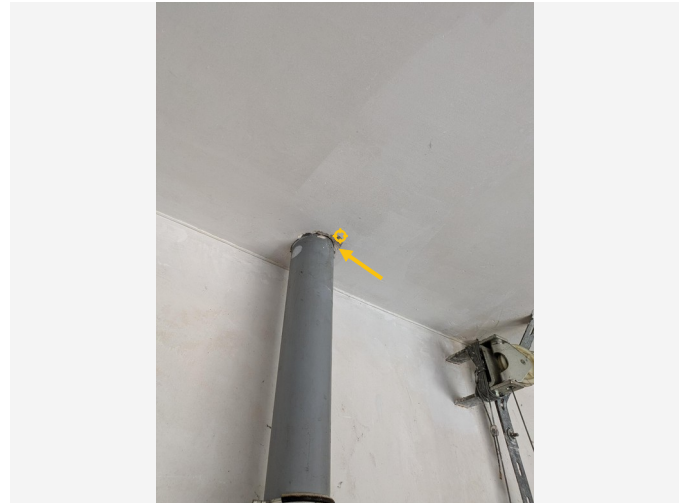
Fiche 6: Pleisterwerk plafond.

Geen asbest

#	Type	Referentie	Resultaat
6.1	Mengmonster	MM02	Geen asbest

Beschrijving	Pleisterwerk plafond.
Omgeving	Binnen
Primaire drager	Plafond
Bindmiddel van materiaal	Gips - kalk
Gebondenheid op basis van bindmiddel	Niet-hechtgebonden
Hoeveelheid (oppervlakte - dikte - aantal)	• 370,00 m ² - 0,50 cm - 1 stuk
Totaal volume	1,85 m ³
Identificatiemethode	Vaststelling met monsternamen
Destructieve handeling voor identificatie	Nee
Opmerking	<p>Stalen genomen in de garage, de keuken, de nachthal en de wasplaats op de gelijkvloers.</p> <p>Op basis van de analyseresultaten bleek deze toepassing niet asbesthoudend te zijn. De hoeveelheid is een ruwe schatting aan gezien de bepaling van de hoeveelheid hier niet relevant is.</p>
