# Asbestinventarisatetest

Romeinse Steenweg 792, 1780 Wemmel  
Gemeenschappelijke delen

Attestnummer : 20261013-000368.000

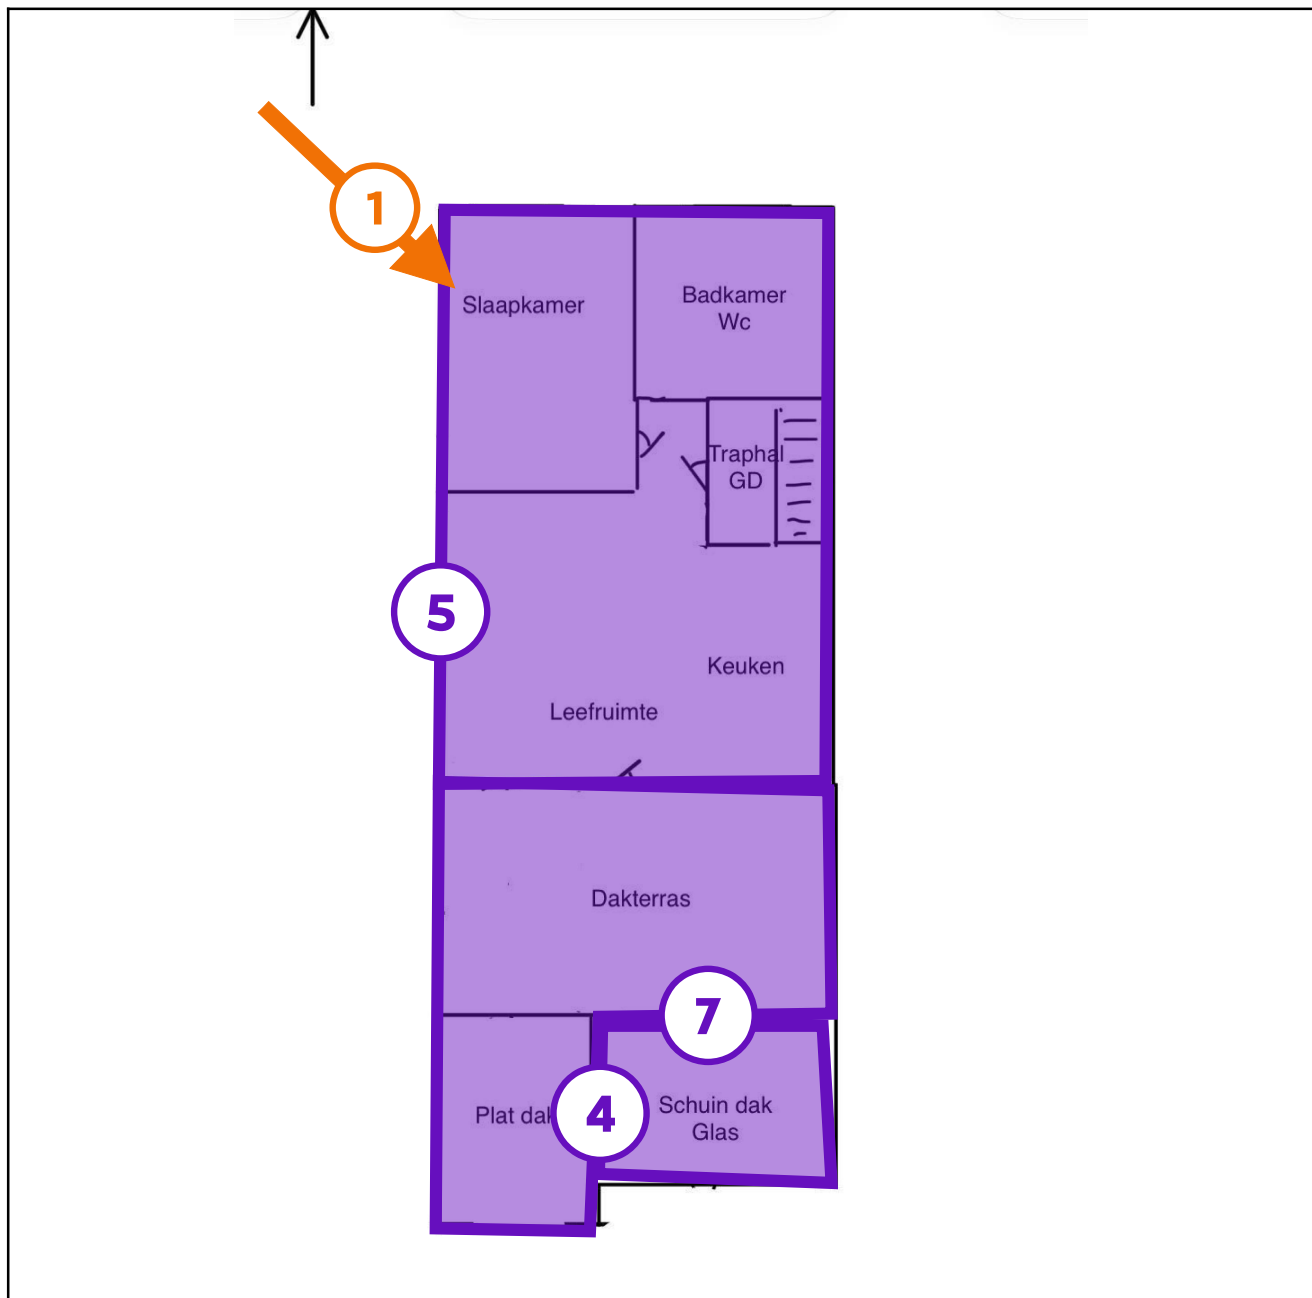
## Plan 1.8: Dakbedekking

| Beschrijving | Type | Actie |
|---|---|---|
| 1. Schouwbus in gesloten systeem | Asbestmateriaal | Verwijderen |

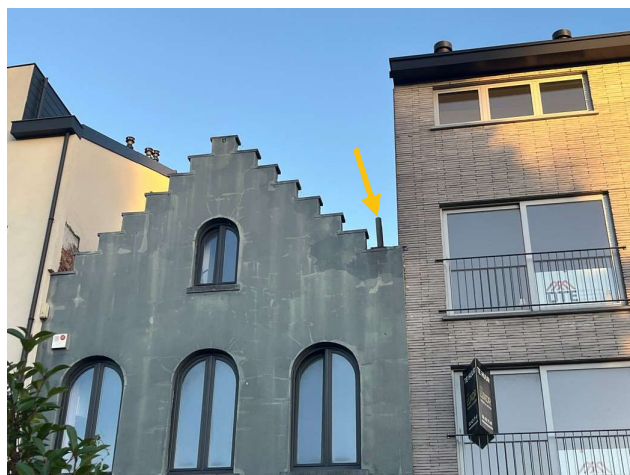
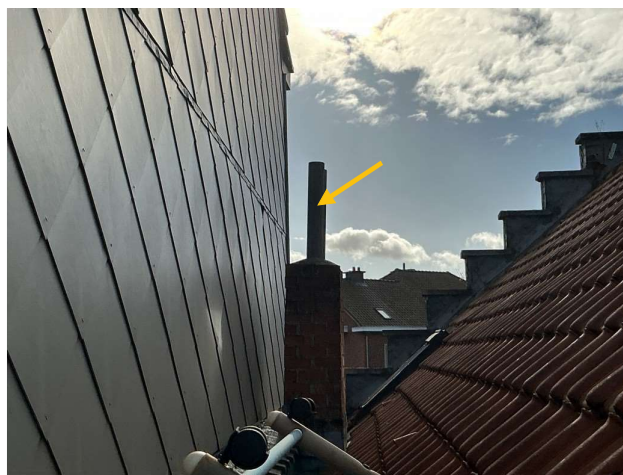
Overzichtsfoto

Detailfoto

| Eindbeoordeling materiaalarisico | Verhoogd materiaalarisico en/of verhoogde kans op vezelvrijgave |

| Gebondenheid | Categorie 1: hechtgebonden in oorsprong |
| Asbestsoort (vezeltype) | Crocidoliet aanwezig |
| Asbestconcentratie | Laag (< 50%) |
| Afschermingsgraad van het gehele materiaal | Geheel of deels vrij aan de binnenlucht, maar geen contact met binnenluchtstromen |
| Toestand van het materiaal | Licht beschadigd, licht verweerd. Intacte calciumsilicaatplaat of materiaal met categorie 3-gebondenheid |

| Beschrijving | Schouwbus in gesloten systeem |
| Asbestmateriaal | Rookgaskanaal |
| Opmerking | Schouwbus in een 'gesloten systeem' wil zeggen dat er in het verlengde van deze schouwbus een CV ketel is aangesloten of deze volledig dichtgemaakt is en niet meer in gebruik is. De hoeveelheid is een schatting. |

Het asbestmateriaal valt onder de mijlpaal van 2040.

Verwijderen

- Zorg voor een veilig beheer. Vermijd het beschadigen van het asbestmateriaal. Controleer de toestand jaarlijks op wijzigingen.

- Eenvoudige handelingen: mag via doe-het-zelf of door werknemer(s) met opleidingsattest eenvoudige handelingen  
Bij het uitvoeren van eenvoudige handelingen, zoals toegestaan via doe-het-zelfmethoden of door werknemers met een opleidingsattest, is het gebruik van de juiste persoonlijke beschermingsmiddelen (PBM's) verplicht om blootstelling aan asbestvezels te voorkomen. Wij adviseren echter om asbest te laten verwijderen door een werknemer met opleidingscertificaat. Maar het is ook toegestaan via de doe-het-zelfmethode, mits de juiste voorzorgsmaatregelen en PBM's in acht worden genomen. De te gebruiken PBM's zijn:
  - FFP3-mondmasker of halfgelaatsmasker met P3 filter
  - wegwerpoverall (Tyvek CATIII, type 5 en 6)
  - afwasbaar schoeisel

Bij verwijdering door doe-het-zelf moet men dit afval dubbel verpakt en luchtdicht aandienen bij het gemeentelijk recyclagepark. Men raadpleegt best op voorhand de voorwaarden van het recyclagepark.

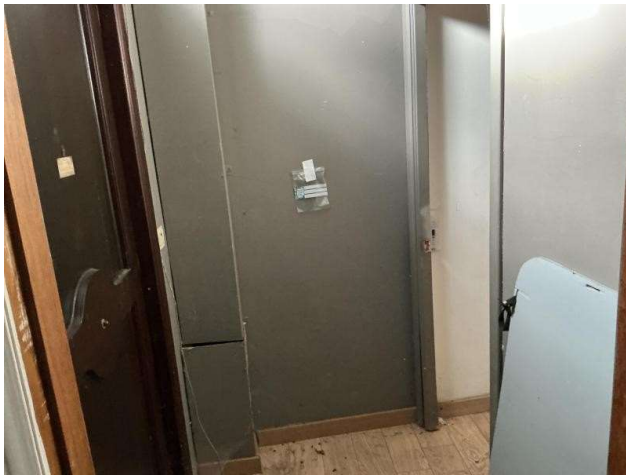
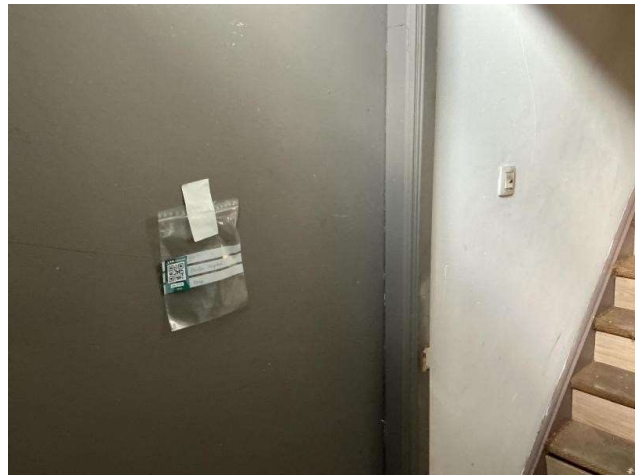
## Fiche 2: Pleisterwerk Trappenhal(len)

Geen asbest

| # | Type | Referentie | Resultaat |
|---|---|---|---|
| 2.1 | Mengmonster | M01 | Geen asbest |

| Opmerking | De hoeveelheid betreft een schatting.<br>Het materiaal werd bemonsterd op de volgende locaties: enkel muur,<br>Onderzijde trap en plafonds bevatten gipskartonplaten |

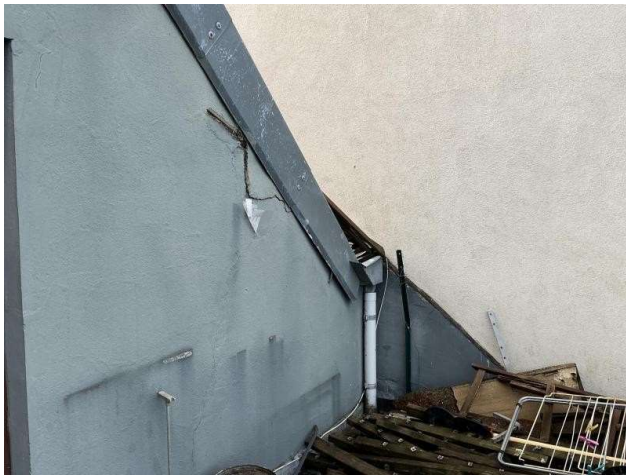
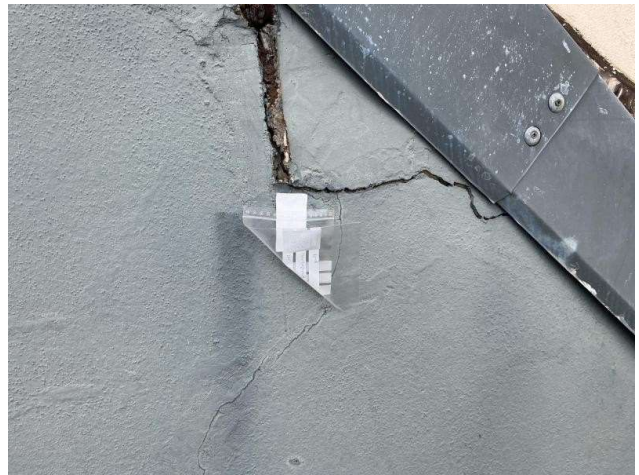
## Fiche 3: Cementering gevel

Geen asbest

| # | Type | Referentie | Resultaat |
|---|---|---|---|
| 3.1 | Mengmonster | M02 | Geen asbest |

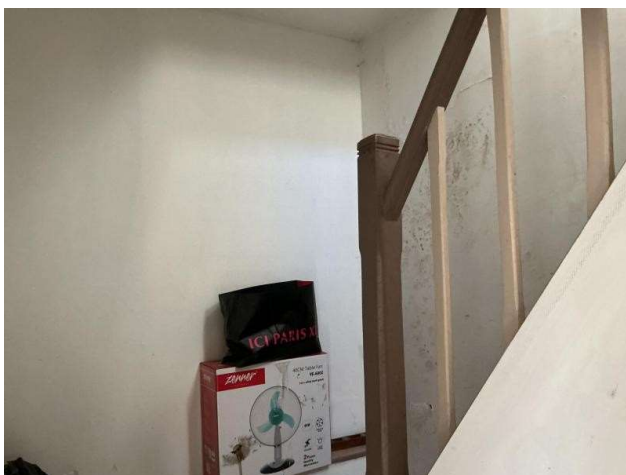
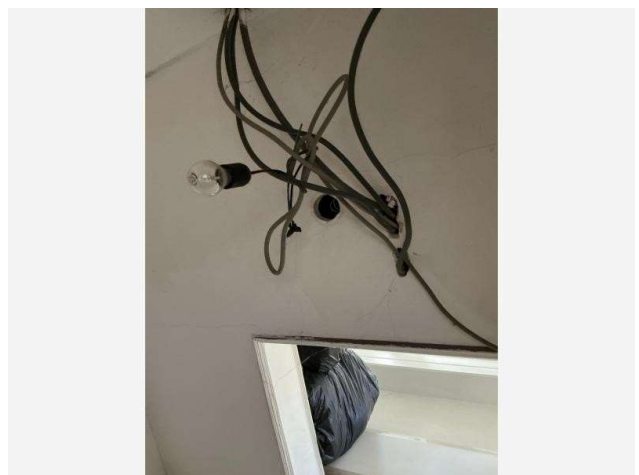
## Fiche 6: Plafondafwerking in gipskarton/hout/pvc

| Beschrijving | Notitie | Terug te vinden op plannen |
|---|---|---|
| Fiche 6: Plafondafwerking in gipskarton/hout/pvc | Het plafond bestaat uit niet-asbestverdachte gipskartonplaten/hout-/pvc platen . Zonder destructie is het niet mogelijk om na te gaan of er asbestverdachte materialen aanwezig zijn achter de gipskartonplaten/hout-/pvc platen. | Plan 1.2: Gelijkvloers<br>Plan 1.4: Verdieping +1<br>Plan 1.6: Verdieping +2 |

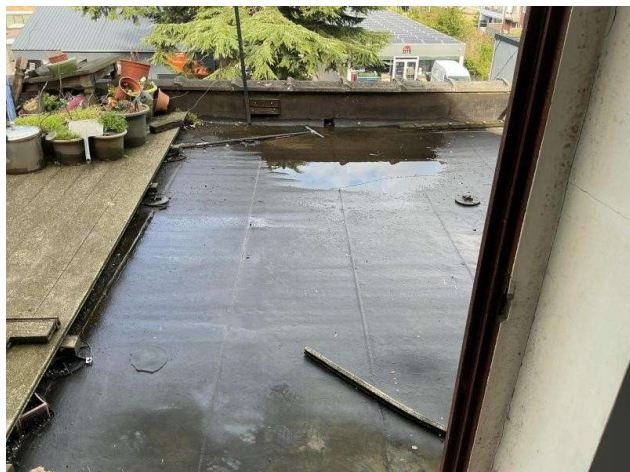
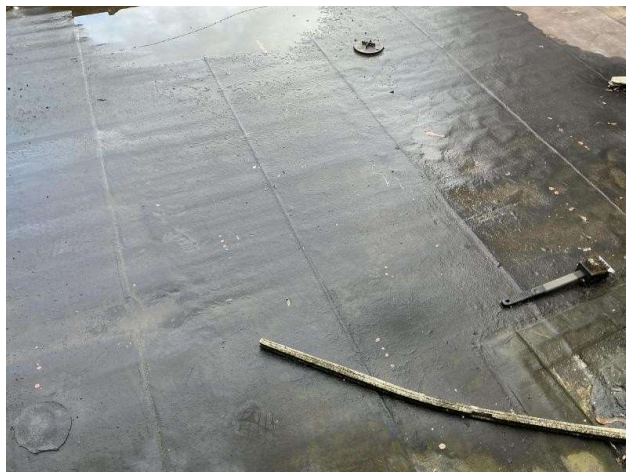
## Fiche 7: Dakbedekking - EPDM

| Beschrijving | Notitie | Terug te vinden op plannen |
|---|---|---|
| Fiche 7: Dakbedekking - EPDM | EPDM staat voor ethyleen-propyleen-dieen-monomeer. Deze combinatie zorgt ervoor de EPDM een heel flexibel, waterdicht en elastisch dak rubber is dat geen asbest bevat. Mogelijk zijn er onderliggende asbestverdachte lagen die niet waarneembaar waren op moment van de inspectie. Bij renovatie- of sloopwerken dient er eerst te worden gekeken of er onderliggende asbestverdacht lagen aanwezig zijn. Tevens dient er een staalname te gebeuren per verdacht laag. | Plan 1.8: Dakbedekking |
