# Asbestinventarisatetest

Romeinse Steenweg 792, 1780 Wemmel

Attestnummer : 20261013-000360.000

Uitgegeven op : 13.10.2026

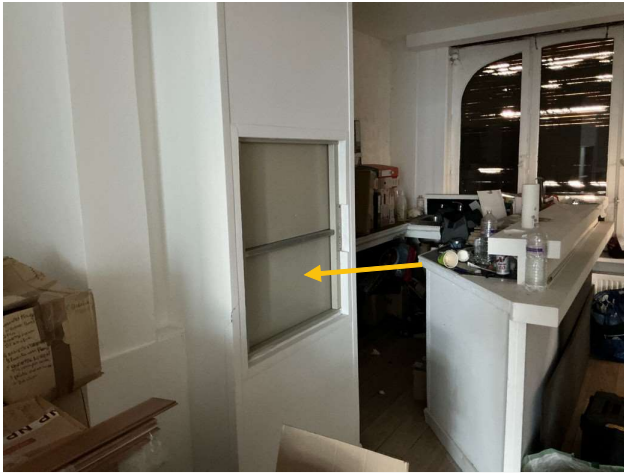
Situeringsfoto

**Reden:** Er is geen volledige risicobeoordeling mogelijk

**Uitleg van de asbestdeskundige:** De lift kon intern niet geïnspecteerd worden zonder destructief te werk te gaan.

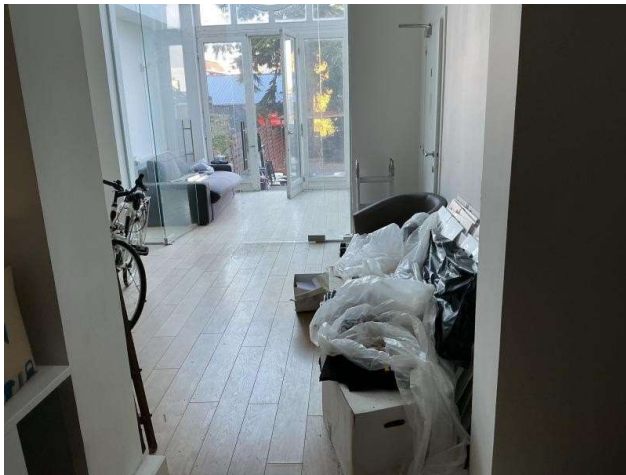
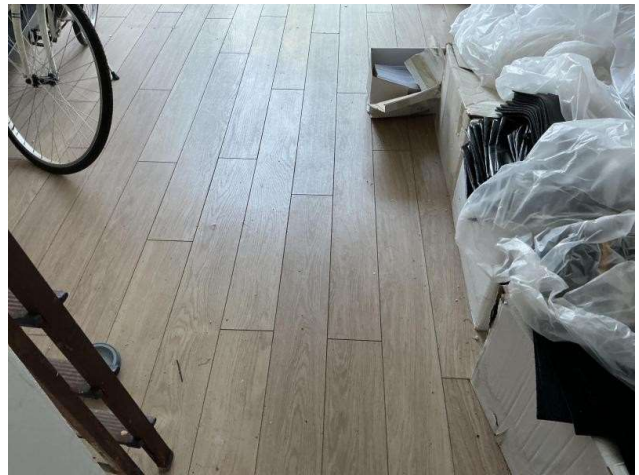
De aanwezige vloerbedekking is niet asbestverdacht. De onderliggende laag was echter niet inspecteerbaar zonder destructie tijdens de inspectie. Mogelijk is de onderliggende laag asbestverdacht.

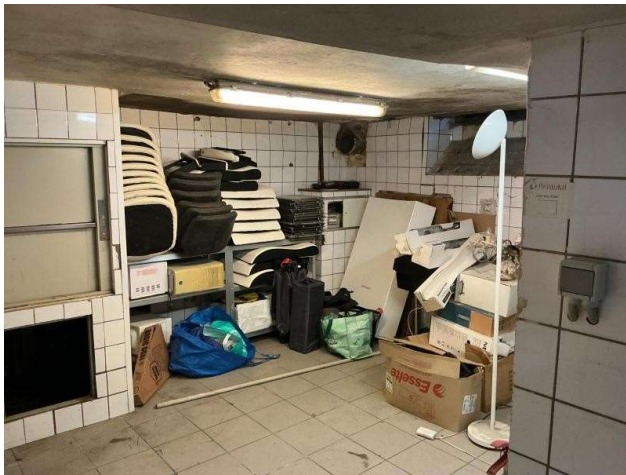
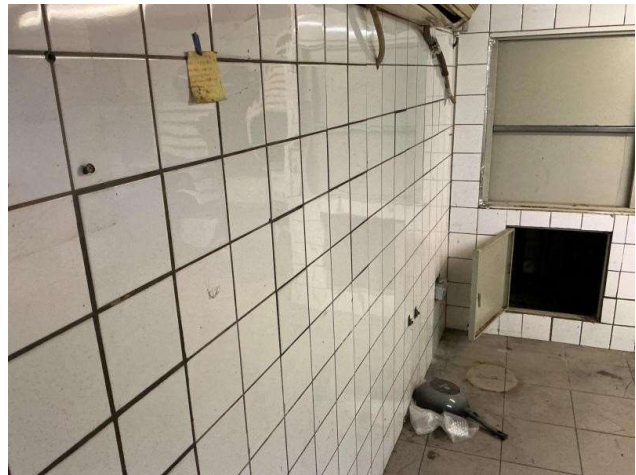
Op moment van de inspectie kon niet worden nagegaan of de tegellijm achter de muurtegels/plinten asbestverdacht is. Bij renovatie of verwijdering van de tegels dient het materiaal te worden geanalyseerd voor de werken van start gaan.

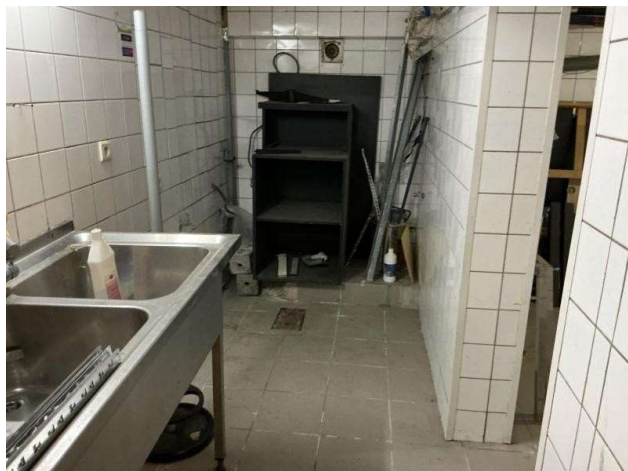
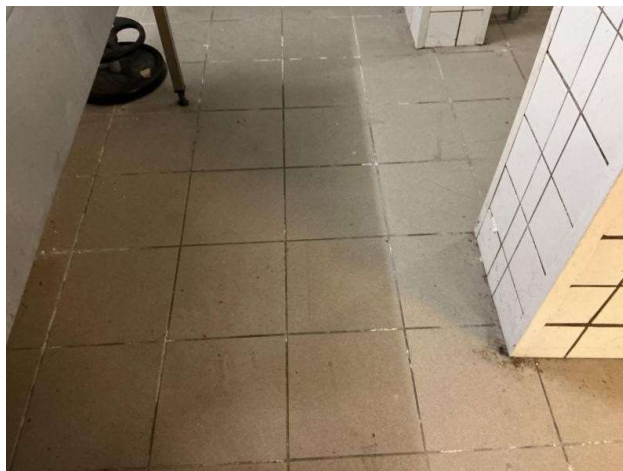
## Fiche 4: Tegellijm onder vloertegels en achter plinttegels

Op moment van de inspectie kon niet worden nagegaan of de tegellijm onder de vloertegels of achter de plinttegels asbestverdacht is. Bij renovatie of verwijdering van de tegels dient het materiaal te worden geanalyseerd voor de werken van start gaan.

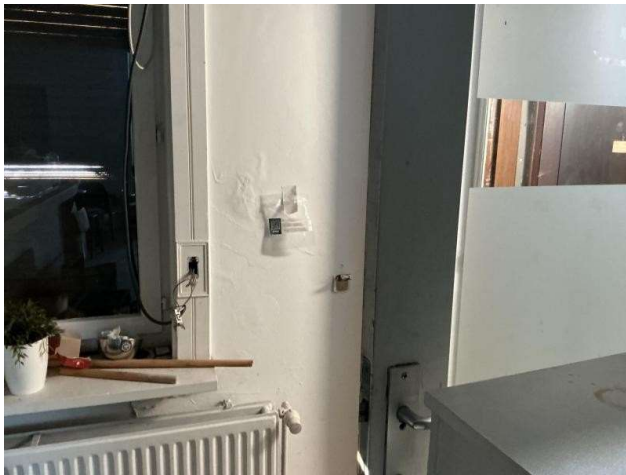
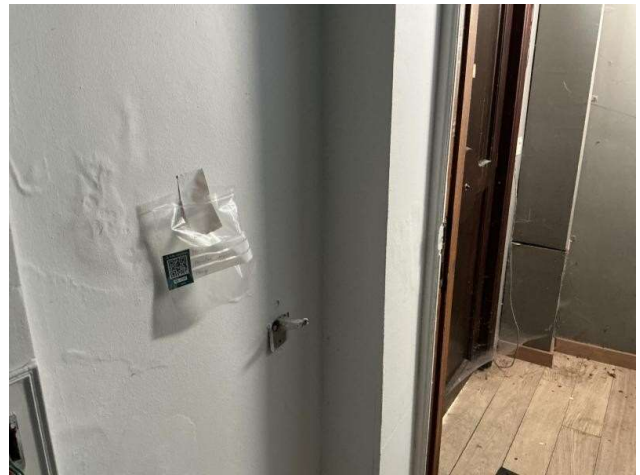
## Fiche 5: Pleisterwerk wanden

Geen asbest

| # | Type | Referentie | Resultaat |
|---|---|---|---|
| 5.1 | Mengmonster | M01 | Geen asbest |

| Opmerking | <p>De hoeveelheid betreft een schatting.</p> <p>Het materiaal werd bemonsterd op de volgende locaties: ontvangst, zitruimte achter</p> <p>Het materiaal op volgende verplichte locatie werd niet bemonsterd wegens: geen natte ruimtes, Traphal, stooklokaal met bepleistering</p> |

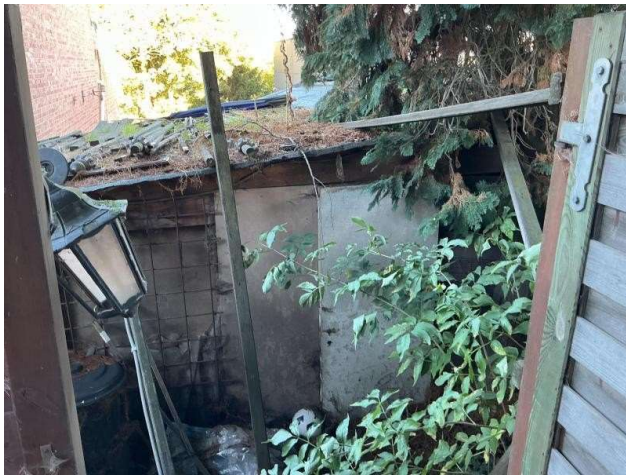
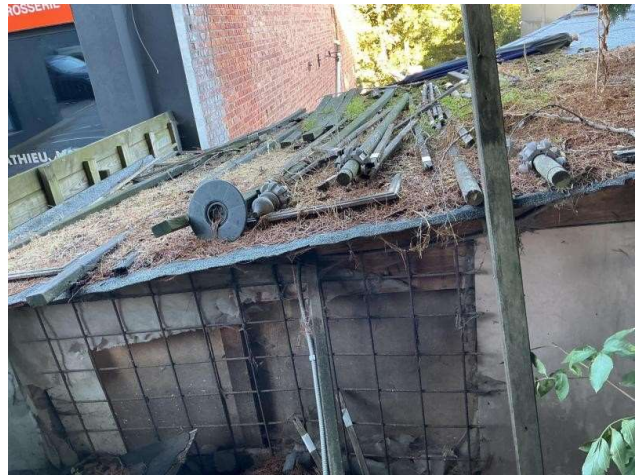
## Fiche 6: Dakbedekking tuinhuis Roofing

Geen asbest

| # | Type | Referentie | Resultaat |
|---|---|---|---|
| 6.1 | Puntmonster | M02 | Geen asbest |

| Opmerking | <p>Er werd enkel een puntstaal genomen van de bovenste laag. Mogelijks zijn er onderliggende asbestverdachte lagen aanwezig die niet waarneembaar waren tijdens de inspectie. Wanneer bij renovatie- of sloopwerken blijkt dat er nog onderliggende lagen aanwezig zijn dient er hiervan een staal te worden genomen welke door een erkend laboratorium moet worden geanalyseerd.</p> <p>De hoeveelheid betreft een schatting.</p> |

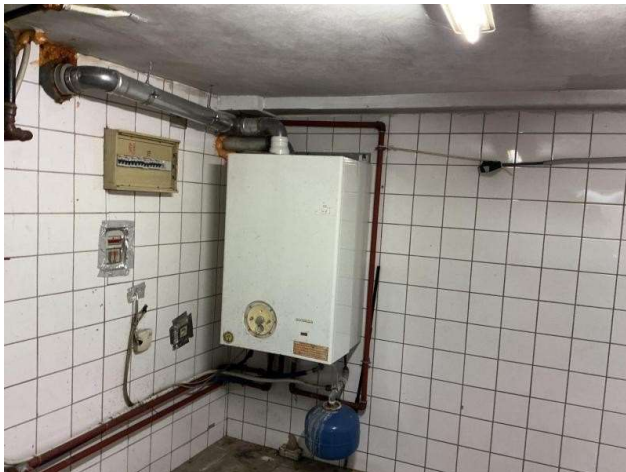
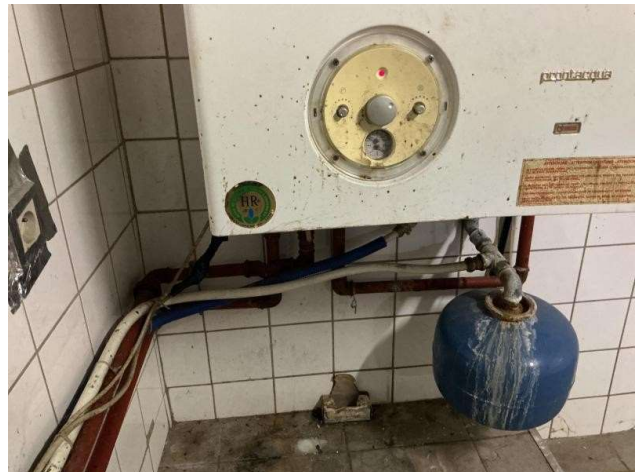
### Fiche 7: Materialen aan de stookketel(dichtingen, isol mat,...) niet verdacht

| Beschrijving | Notitie | Terug te vinden op plannen |
|---|---|---|
| Fiche 7: Materialen aan de stookketel(dichtingen, isol mat,...) niet verdacht | De materialen aan de stookketel (dichtingen, isolerend materiaal,...) zijn niet asbest verdacht. | Plan 1.2: Kelder |

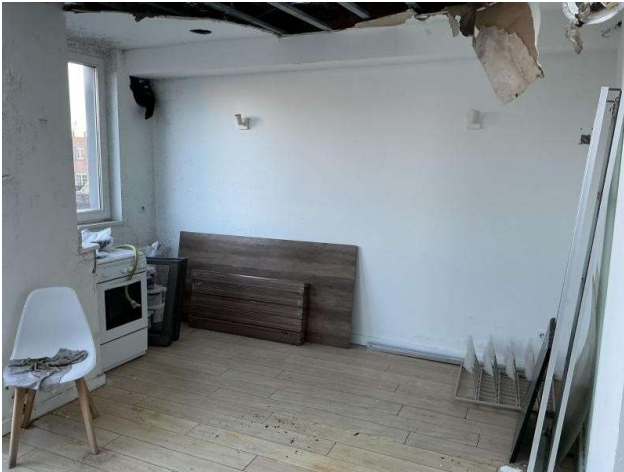
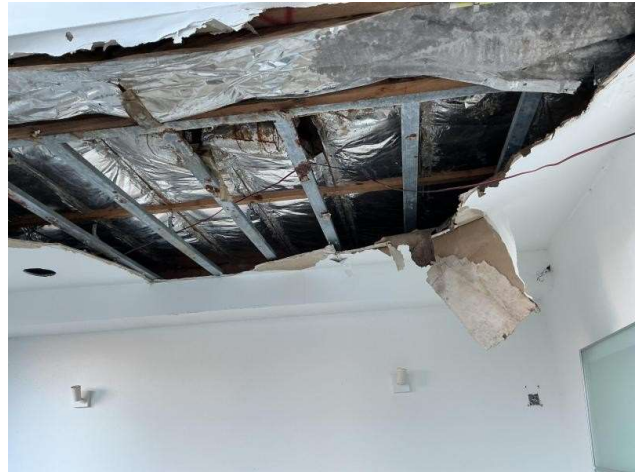
## Fiche 8: Plafondafwerking in gipskarton/hout/pvc

| Beschrijving | Notitie | Terug te vinden op plannen |
|---|---|---|
| Fiche 8: Plafondafwerking in gipskarton/hout/pvc | Het plafond bestaat uit niet-asbestverdachte gipskartonplaten/hout-/pvc platen . Zonder destructie is het niet mogelijk om na te gaan of er asbestverdachte materialen aanwezig zijn achter de gipskartonplaten/hout-/pvc platen. | Plan 1.3: Kelder<br>Plan 1.5: Verdieping +0 |

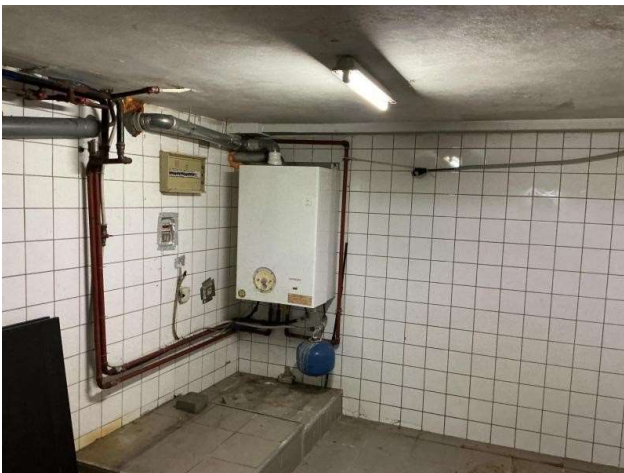
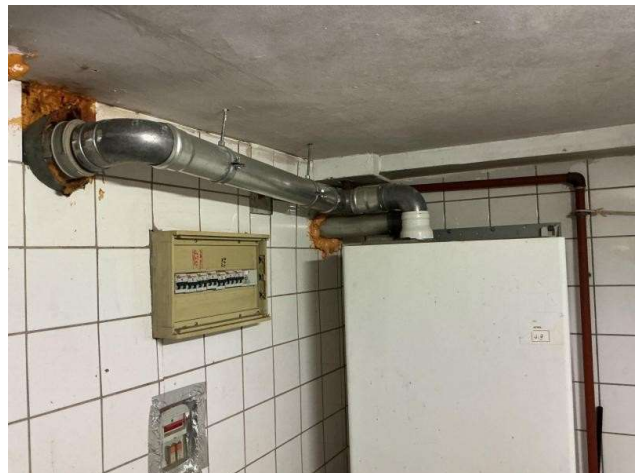
## Fiche 9: Rookgaskanalen - niet verdacht

| Beschrijving | Notitie | Terug te vinden op plannen |
|---|---|---|
| Fiche 9: Rookgaskanalen - niet verdacht | De materialen van rookgaskanalen zijn niet asbest verdacht. | Plan 1.2: Kelder |

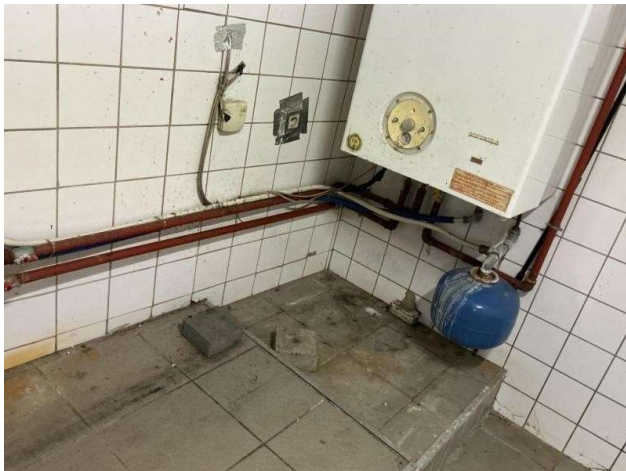
### Fiche 10: Leidingisolatie - niet aanwezig

| Beschrijving | Notitie | Terug te vinden op plannen |
|---|---|---|
| Fiche 10: Leidingisolatie - niet aanwezig | Geen leidingisolatie aanwezig. | - |
