Asbestinventarisatetest

Park Ter Heide 92, 3271 Scherpenheuvel-Zichem

Attestnummer : 20240206-000048.000

Uitgegeven op : 06.02.2024

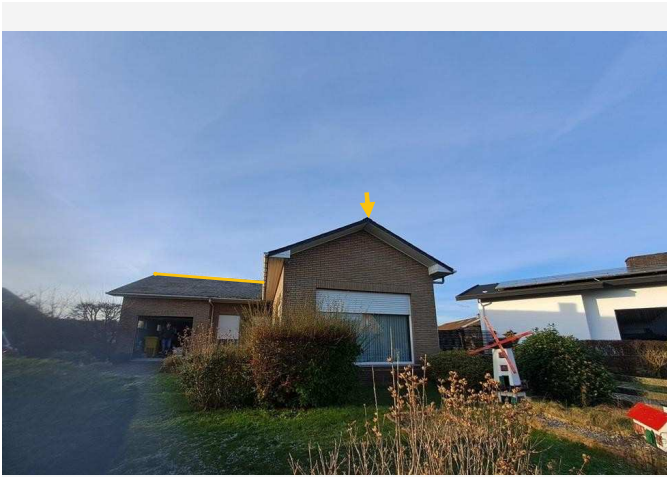
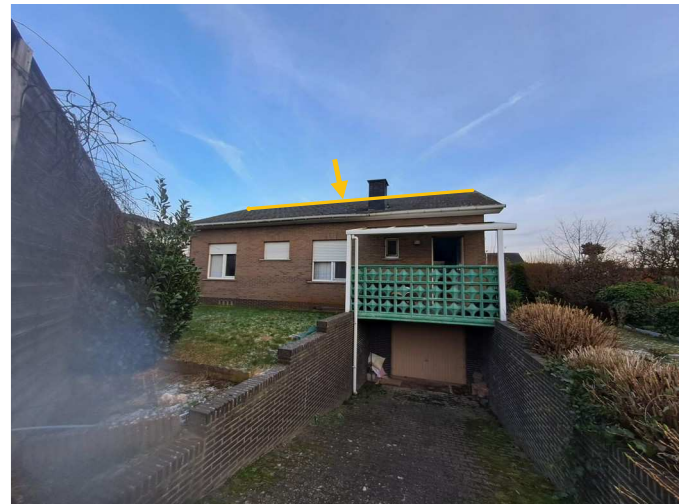
| Eindbeoordeling materiaalrisico | Hoog materiaalrisico en/of hoge kans op vezelvrijgave |

| Asbestsoort (vezeltype) | Crocidoliet aanwezig |
| Toestand van het materiaal | Matig beschadigd, matig verweerd |

| Beschrijving | asbestcement nok |
| Asbestmateriaal | Dak- en gevelbekleding - Nok, windveer, boeiboord |
| Hoeveelheid (oppervlakte - aantal) | • 5,82 m ² - 1 stuk |

Dringend verwijderen

- Verwijder dit asbestmateriaal zo snel mogelijk. Volg de toestand goed op.
- Hemelwater dat afspoelt van asbestcement daken of gevels kan asbestdeeltjes bevatten. Gebruik het enkel voor gesloten circuits (bv. spoelen toiletten). Reinig na het vervangen van het dak of de gevel de dakgoten en regenwaterput of -ton om asbesthoudend sediment of slib te verwijderen

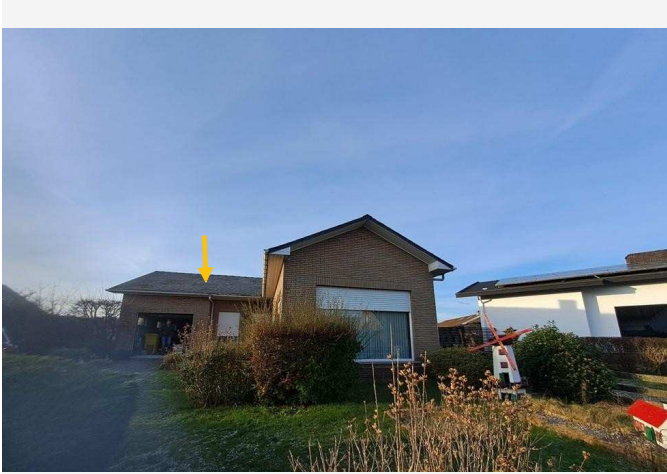
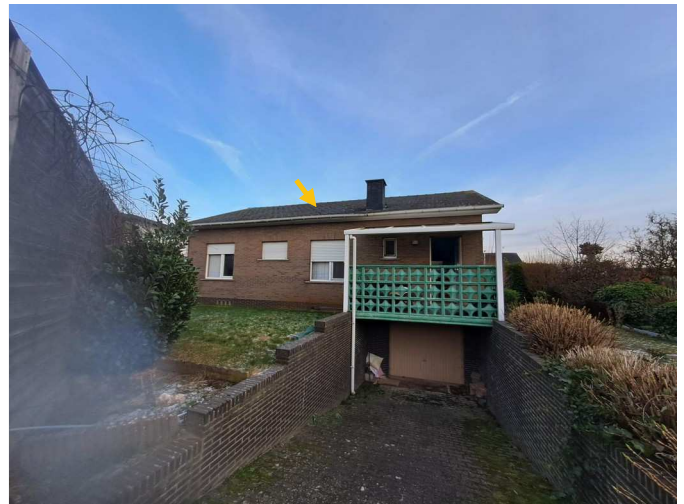
| Eindbeoordeling materiaalrisico | Hoog materiaalrisico en/of hoge kans op vezelvrijgave |

| Asbestsoort (vezeltype) | Crocidoliet aanwezig |
| Toestand van het materiaal | Matig beschadigd, matig verweerd |

| Beschrijving | asbestcement leien |
| Asbestmateriaal | Dak- en gevelbekleding - Lei, shingle |
| Hoeveelheid (oppervlakte - aantal) | • 177,98 m ² - 1 stuk |

Dringend verwijderen

- Verwijder dit asbestmateriaal zo snel mogelijk. Volg de toestand goed op.
- Hemelwater dat afspoelt van asbestcement daken of gevels kan asbestdeeltjes bevatten. Gebruik het enkel voor gesloten circuits (bv. spoelen toiletten). Reinig na het vervangen van het dak of de gevel de dakgoten en regenwaterput of -ton om asbesthoudend sediment of slib te verwijderen

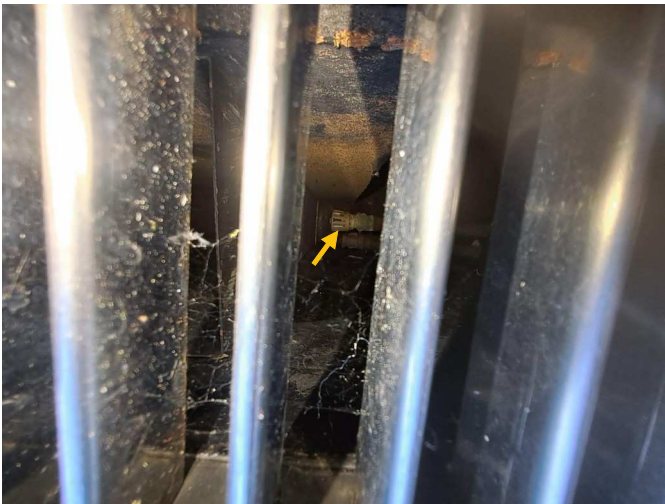
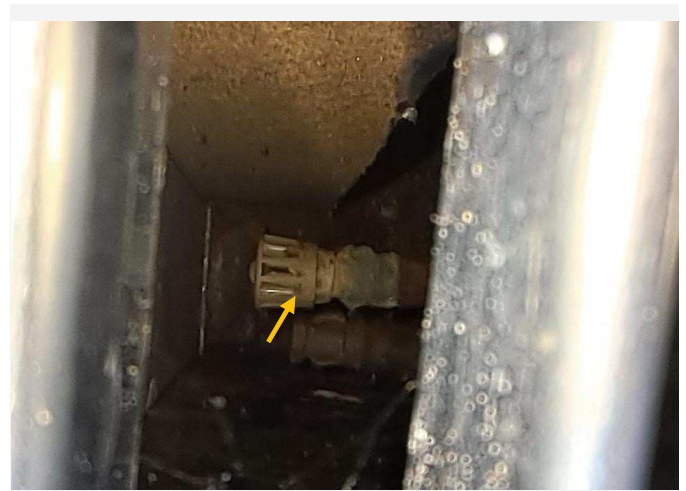
| Eindbeoordeling materiaalrisico | Laag materiaalrisico en/of verlaagde kans op vezelvrijgave |

| Toestand van het materiaal | Onbeschadigd, niet verweerd |

| Beschrijving | Bakeliet manuele verwarmingsknop |
| Asbestmateriaal | Plaat, paneel, tablet - Type Bakeliet |

Zorgvuldig beheren

- Zorg voor een veilig beheer. Vermijd het beschadigen van het asbestmateriaal. Controleer de toestand jaarlijks op wijzigingen.

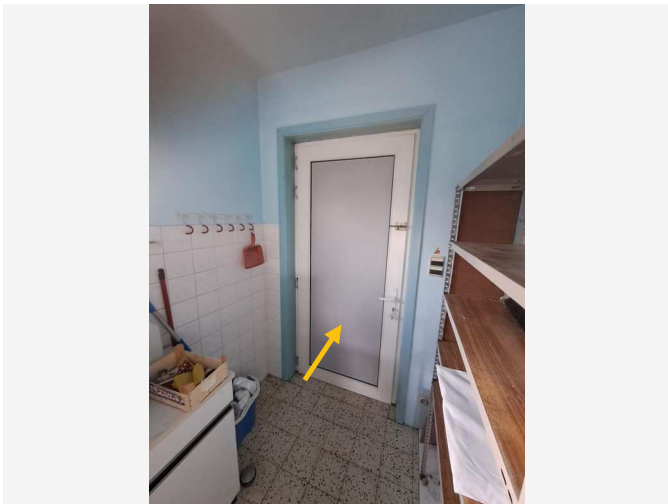
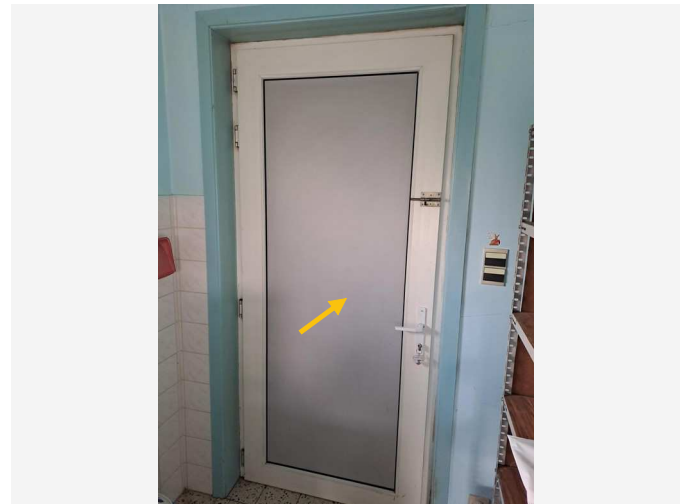
| Eindbeoordeling materiaalrisico | Laag materiaalrisico en/of verlaagde kans op vezelvrijgave |

| Toestand van het materiaal | Onbeschadigd, niet verweerd |

| Beschrijving | asbestcement paneel |
| Asbestmateriaal | Plaat, paneel, tablet - Geëmailleerd, type Glasal |

Zorgvuldig beheren

- Zorg voor een veilig beheer. Vermijd het beschadigen van het asbestmateriaal. Controleer de toestand jaarlijks op wijzigingen.

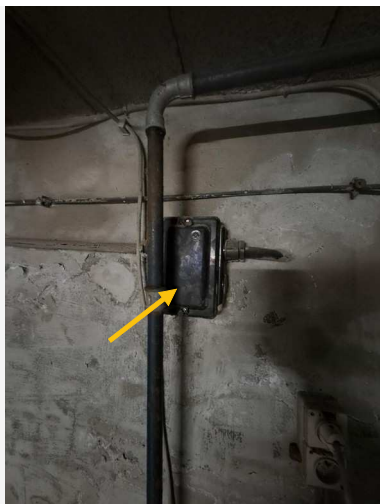
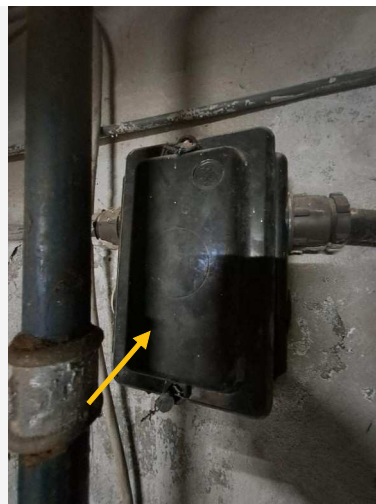
| Eindbeoordeling materiaalisico | Laag materiaalisico en/of verlaagde kans op vezelvrijgave |

| Toestand van het materiaal | Onbeschadigd, niet verweerd |

| Beschrijving | Bakeliet elektische installatie |
| Asbestmateriaal | Plaat, paneel, tablet - Type Bakeliet |

Zorgvuldig beheren

- Zorg voor een veilig beheer. Vermijd het beschadigen van het asbestmateriaal. Controleer de toestand jaarlijks op wijzigingen.

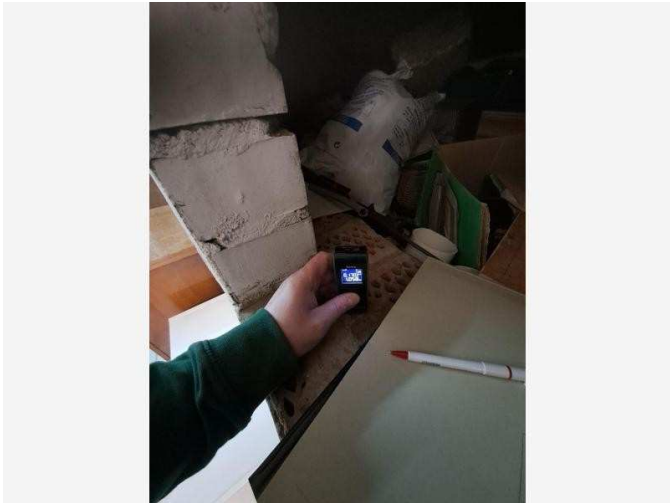
Permanente beperking

Reden: De kruipkelder is lager dan 1,50m.

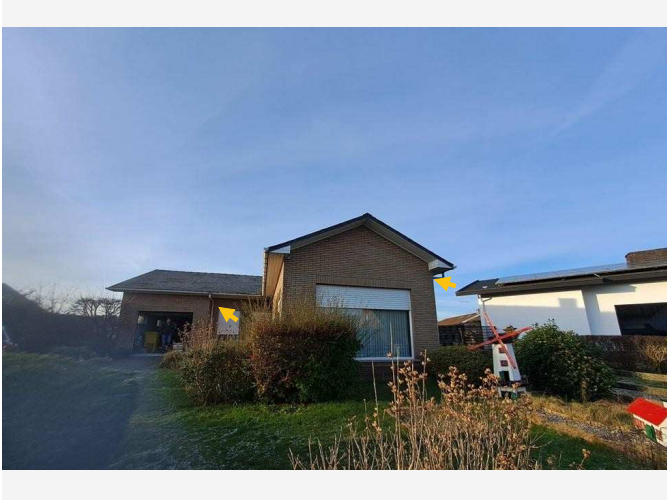
Fiche 7: sediment in regenwaterput (als er één aanwezig is)

Als de afvoeren van de asbesthoudende daken uitkomen in een regenwaterput dan is het sediment asbesthoudend.

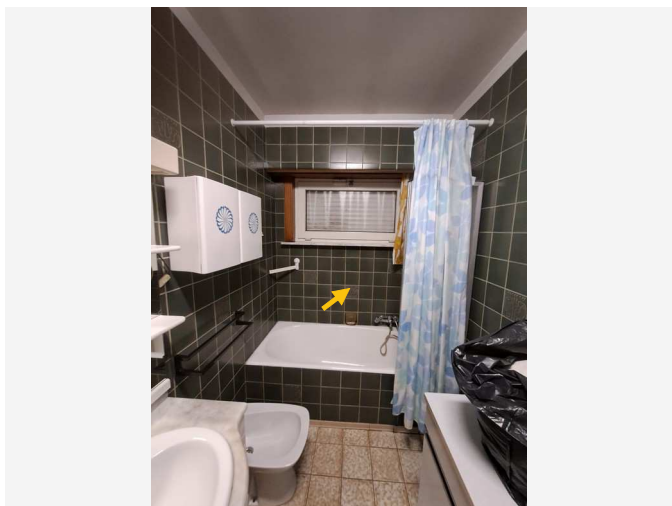
Mogelijk bevindt er zich asbestverdachte tegellijm achter de wandtegels. Dit was niet waarneembaar, er waren geen bestaande beschadigingen of openingen in de wandtegels.

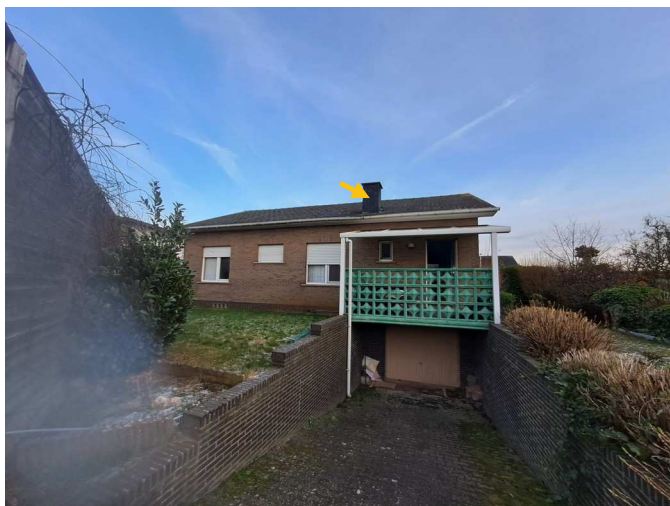
Het is mogelijk dat er een asbesthoudend rookgaskanaal aanwezig is in de schouw.

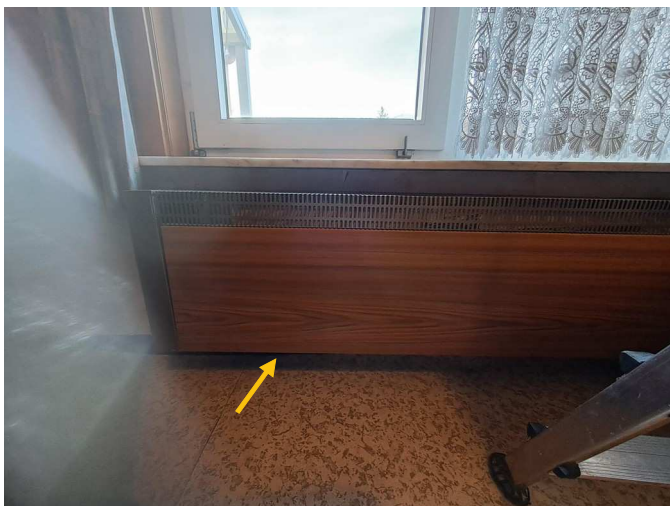
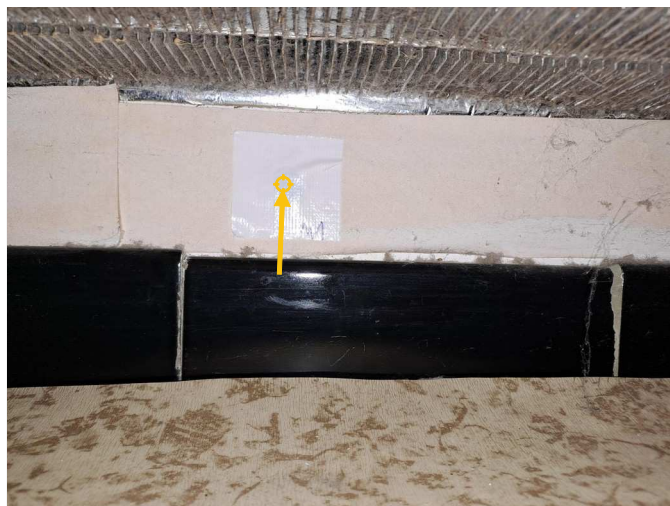
Fiche 10: M1 pleisterwerk muren

Geen asbest

| # | Type | Referentie | Resultaat |
|---|---|---|---|
| 10.1 | Mengmonster | 1.10416 | Geen asbest |

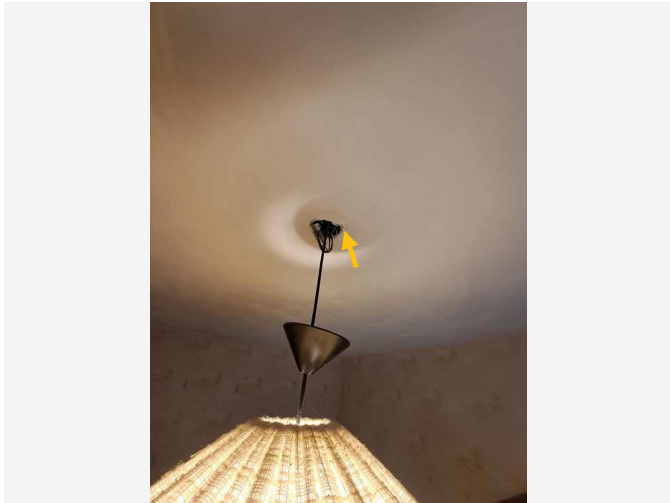
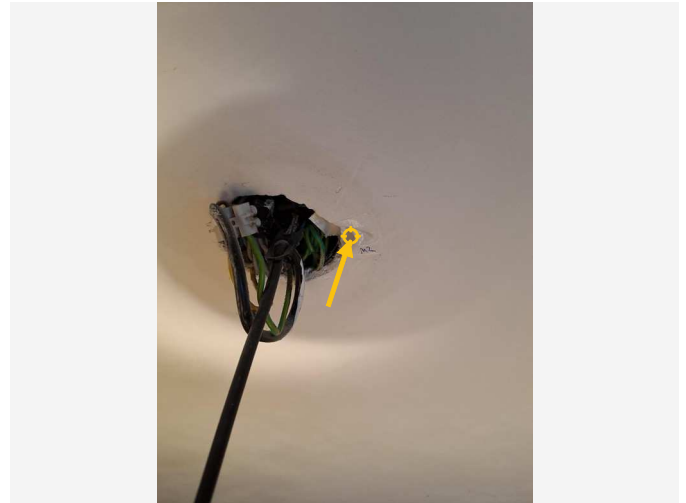
Fiche 11: M2 pleisterwerk plafond

Geen asbest

| # | Type | Referentie | Resultaat |
|---|---|---|---|
| 11.1 | Mengmonster | 1.10417 | Geen asbest |

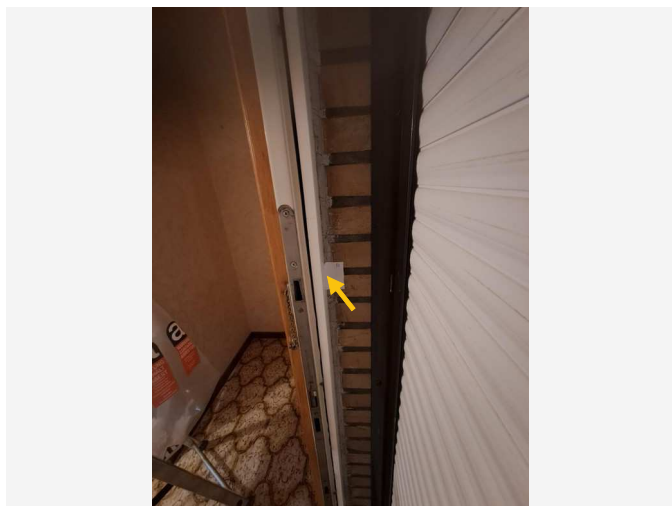
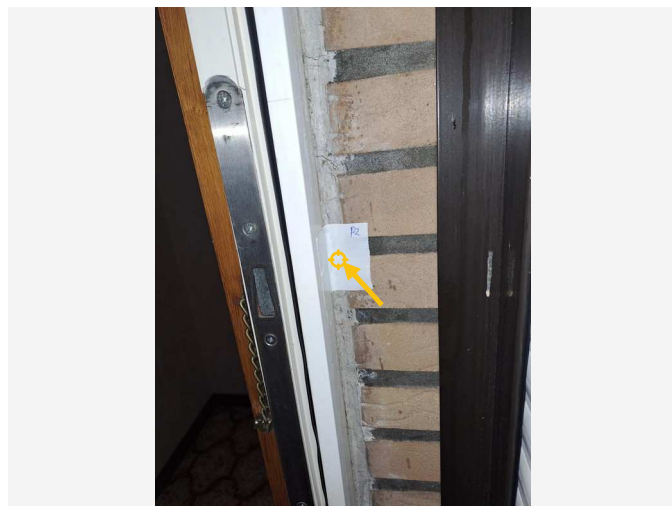
Geen asbest

| # | Type | Referentie | Resultaat |
|---|---|---|---|
| 12.1 | Puntmonster | 1.10419 | Geen asbest |

| Beschrijving | P2 mastiek deur-muur |
