# Asbestinventarisatetest

Weg Messelbroek 254, 3271 Scherpenheuvel-Zichem

Attestnummer : 20240906-000300.000

## Niet-asbestveilig

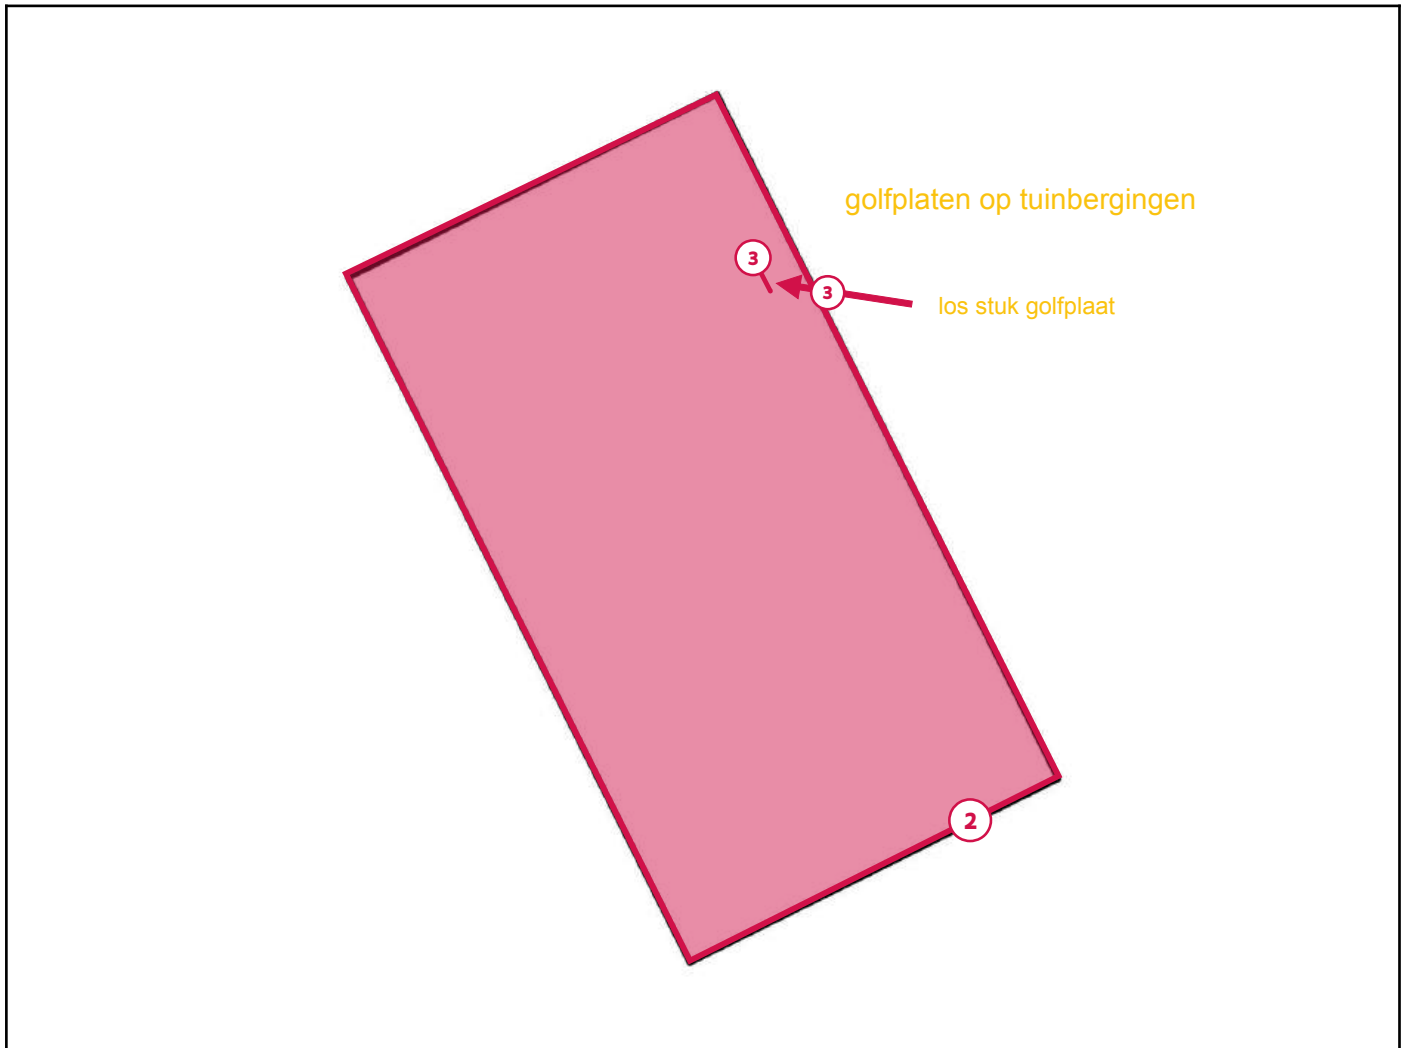
## Plan 2.3: bergplaats plan

Beschrijving	Type	Actie
2. golfplaten op tuinbergingen	Asbestmateriaal	<a href="#">Dringend verwijderen</a>
3. losstaande golfplaat in tuinberging	Asbestmateriaal	<a href="#">Dringend verwijderen</a>

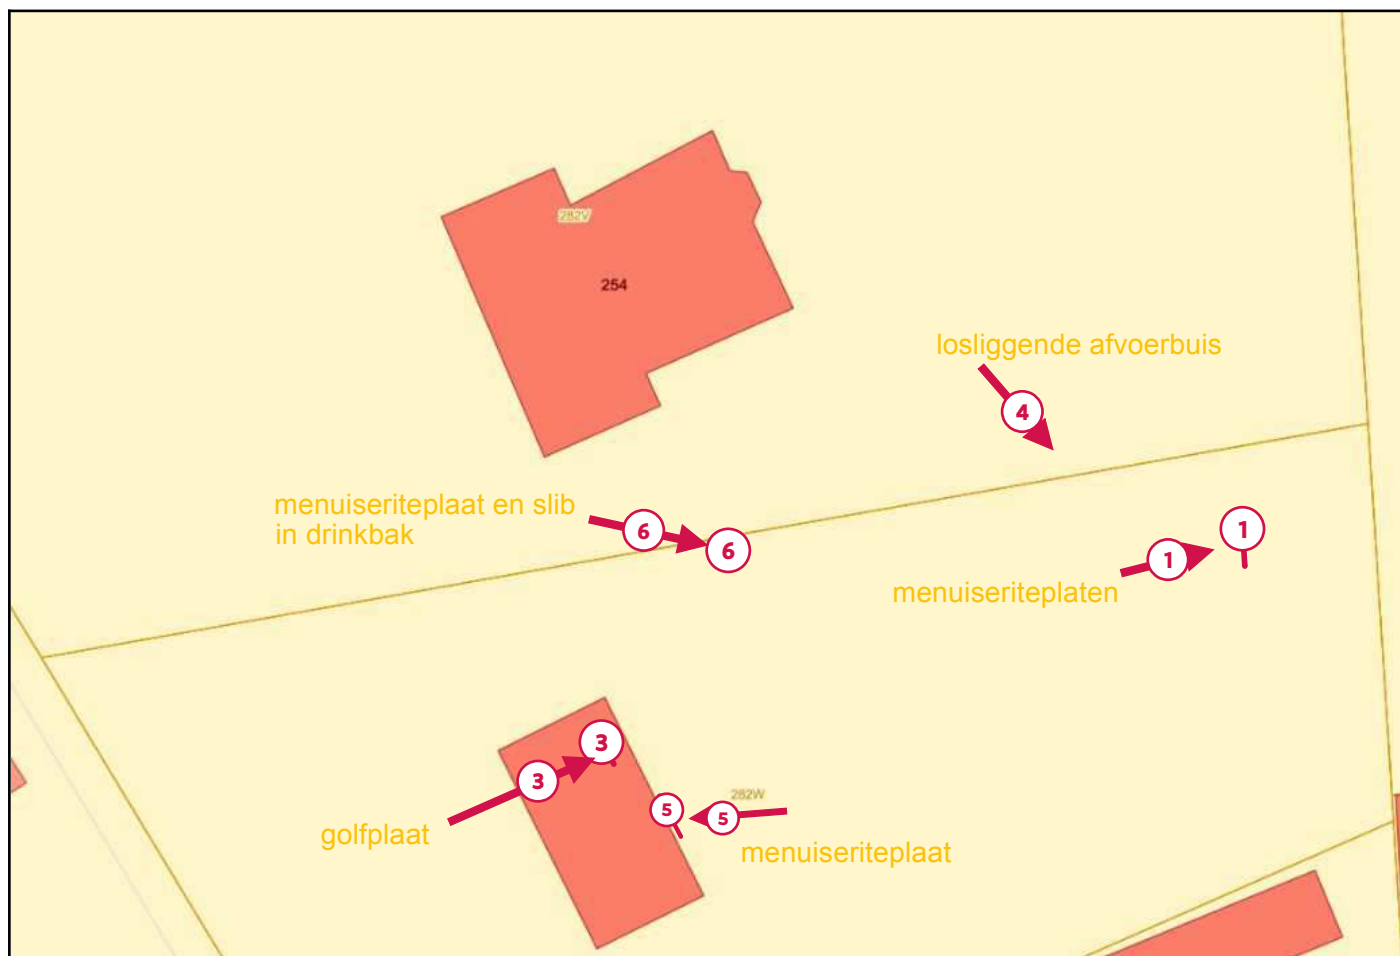
## Plan 3.1: Vaststellingen buiten de constructies

Beschrijving	Type	Actie
1. menuiserieplaten bij opslag stenen	Asbestmateriaal	Dringend verwijderen
3. losstaande golfplaat in tuinbering	Asbestmateriaal	Dringend verwijderen
4. losliggende afvoerbuïs	Asbestmateriaal	Dringend verwijderen
5. losse menuiserieplaat tegen linkergevel tuinbering	Asbestmateriaal	Dringend verwijderen
6. menuiserieplaat en puin in drinkbak weide	Asbestmateriaal	Dringend verwijderen

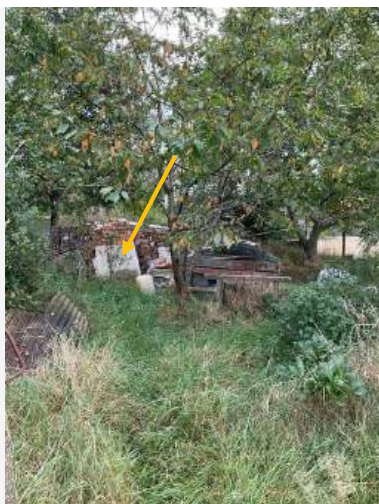
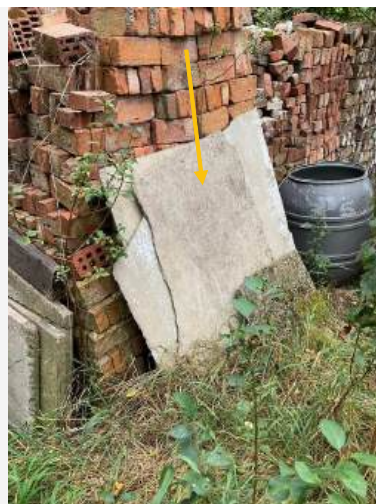
Beschrijving	menuiserieplaten bij opslag stenen
Type afvalstof	Betreft stock-voorraad of gedemonteerde asbestmaterialen
Aanwezige resten	stukken plaat
Omgeving	Buiten
Primaire drager	Bodem
Asbestmaterialen	<ul style="list-style-type: none"><li>• Plaat, paneel, tablet - Type Menuiserie</li></ul>
Bindmiddel van asbestmateriaal	Cement
Gebondenheid op basis van bindmiddel	Hecht
Hoeveelheid (gewicht - aantal)	<ul style="list-style-type: none"><li>• 20,00 kg - 1 stuk</li></ul>
Totaal gewicht	20,00 kg
Eenvoudig bereikbaar	Ja
Identificatiemethode	Vaststelling zonder monsternamen

**Dringend verwijderen**

- Verwijder het asbestafval.

- Eenvoudige handelingen: mag via doe-het-zelf of door werknemer(s) met opleidingsattest eenvoudige handelingen mits inachtnaam van voorgeschreven collectieve en persoonlijke beschermingsmiddelen, zie ook: <https://ovam.vlaanderen.be/voorzorgsmaatregelen-bij-asbestverwijdering>

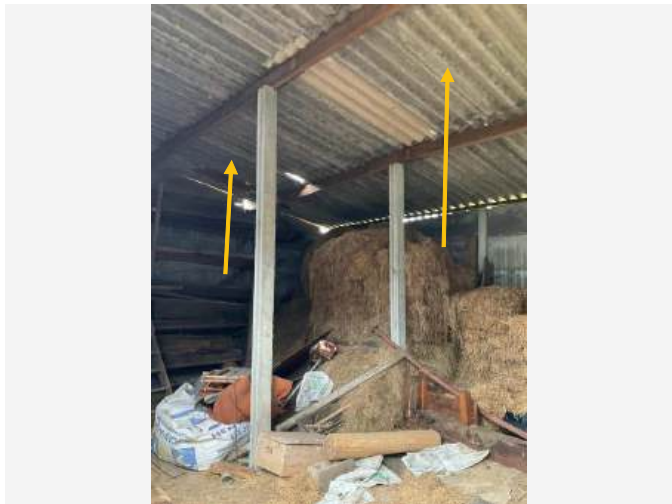
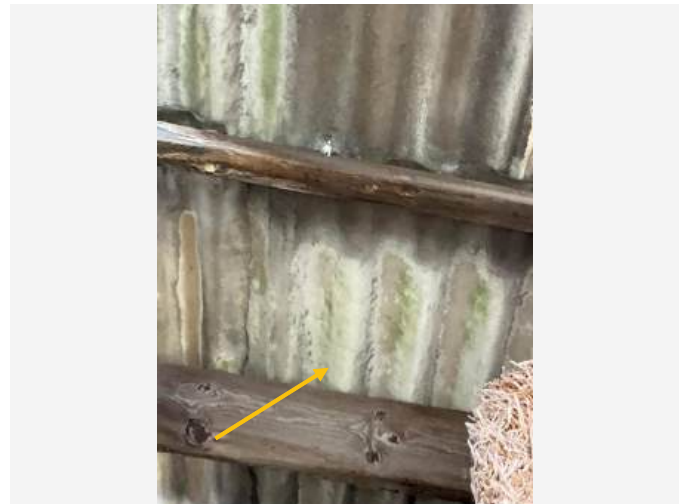
Eindbeoordeling materiaalrisico	Hoog materiaalrisico en/of hoge kans op vezelvrijgave
---------------------------------	---

Gebondenheid	Categorie 1: hechtgebonden in oorsprong
Asbestsoort (vezeltype)	Crocidoliet aanwezig
Asbestconcentratie	Laag (< 50%)
Afschermingsgraad van het gehele materiaal	Geheel of deels (ook) vrij aan de binnenlucht
Toestand van het materiaal	Matig beschadigd, matig verweerd

Beschrijving	golfplaten op tuinbergingen
Omgeving	Buiten
Primaire drager	Schuin dak
Asbestmateriaal	Dak- en gevelbekleding - Golfplaat
Bindmiddel van asbestmateriaal	Cement
Gebondenheid op basis van bindmiddel	Hecht
Hoeveelheid (oppervlakte - aantal)	• 72,00 m <sup>2</sup> - 1 stuk
Totale oppervlakte	72,00 m <sup>2</sup>
Eenvoudig bereikbaar	Ja
Bevestigingswijze	• Geschroefd
Identificatiemethode	Vaststelling zonder monsternamen
Destructieve handeling voor identificatie	Nee

**Dringend verwijderen**

- Verwijder dit asbestmateriaal zo snel mogelijk. Volg de toestand goed op.
- Hemelwater dat afspoelt van asbestcement daken of gevels kan asbestdeeltjes bevatten. Gebruik het enkel voor gesloten circuits (bv. spoelen toiletten). Reinig na het vervangen van het dak of de gevel de dakgoten en regenwaterput of -ton om asbesthoudend sediment of slib te verwijderen

- Eenvoudige handelingen: mag via doe-het-zelf of door werknemer(s) met opleidingsattest eenvoudige handelingen mits inachtnaam van voorgeschreven collectieve en persoonlijke beschermingsmiddelen, zie ook: <https://ovam.vlaanderen.be/voorzorgsmaatregelen-bij-asbestverwijdering>

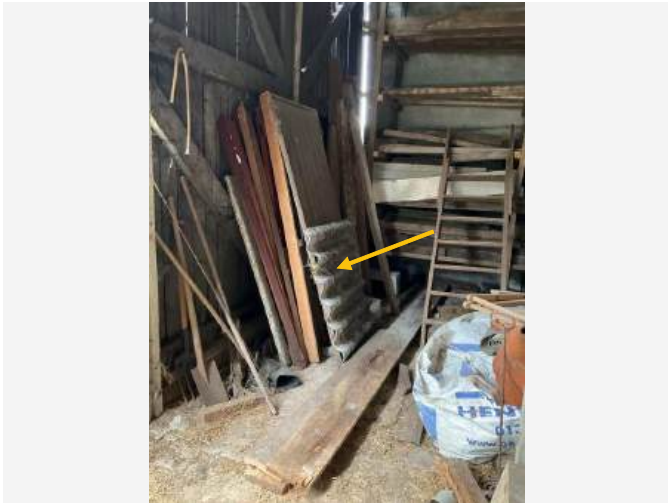
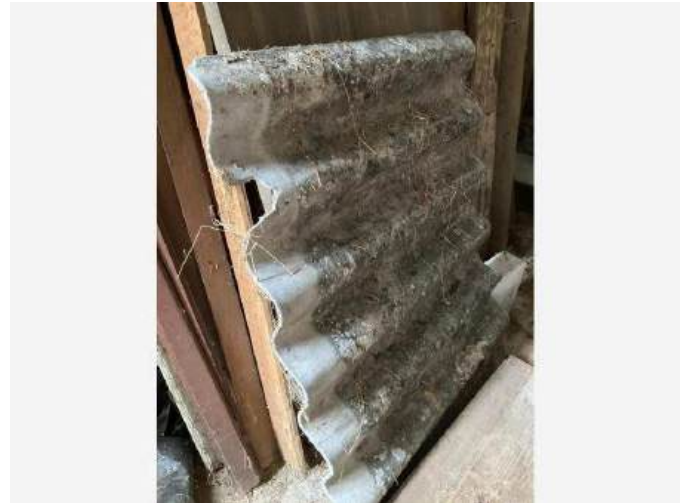
Beschrijving	losstaande golfplaat in tuinbering
Type afvalstof	Betreft stock-voorraad of gedemonteerde asbestmaterialen
Aanwezige resten	stuk golfplaat
Omgeving	Buiten
Primaire drager	Bodem
Asbestmaterialen	<ul style="list-style-type: none"><li>Verloren bekisting - Golfplaat</li></ul>
Bindmiddel van asbestmateriaal	Cement
Gebondenheid op basis van bindmiddel	Hecht
Hoeveelheid (gewicht - aantal)	<ul style="list-style-type: none"><li>10,00 kg - 1 stuk</li></ul>
Totaal gewicht	10,00 kg
Eenvoudig bereikbaar	Ja
Identificatiemethode	Vaststelling zonder monstername

**Dringend verwijderen**

- Verwijder het asbestafval.

- Eenvoudige handelingen: mag via doe-het-zelf of door werknemer(s) met opleidingsattest eenvoudige handelingen mits inachtnaam van voorgeschreven collectieve en persoonlijke beschermingsmiddelen, zie ook: <https://ovam.vlaanderen.be/voorzorgsmaatregelen-bij-asbestverwijdering>

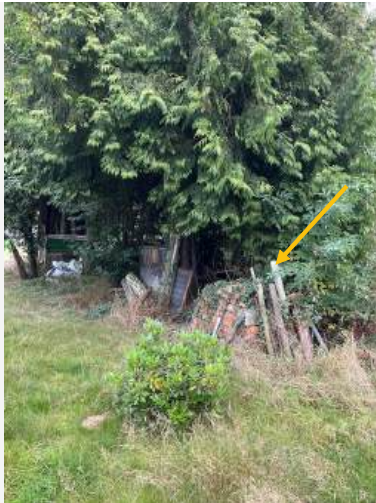
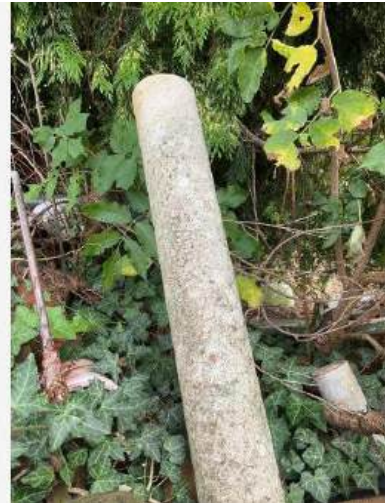
Beschrijving	losliggende afvoerbuïs
Type afvalstof	Betreft stock-voorraad of gedemonteerde asbestmaterialen
Aanwezige resten	stuk buïs
Omgeving	Buiten
Primaire drager	Bodem
Asbestmaterialen	<ul style="list-style-type: none"><li>• Buis, koker, leiding, pijp, doorvoer</li></ul>
Bindmiddel van asbestmateriaal	Cement
Gebondenheid op basis van bindmiddel	Hecht
Hoeveelheid (gewicht - aantal)	<ul style="list-style-type: none"><li>• 5,00 kg - 1 stuk</li></ul>
Totaal gewicht	5,00 kg
Eenvoudig bereikbaar	Ja
Identificatiemethode	Vaststelling zonder monstername

**Dringend verwijderen**

- Verwijder het asbestafval.

- Eenvoudige handelingen: mag via doe-het-zelf of door werknemer(s) met opleidingsattest eenvoudige handelingen mits inachtnaam van voorgeschreven collectieve en persoonlijke beschermingsmiddelen, zie ook: <https://ovam.vlaanderen.be/voorzorgsmaatregelen-bij-asbestverwijdering>

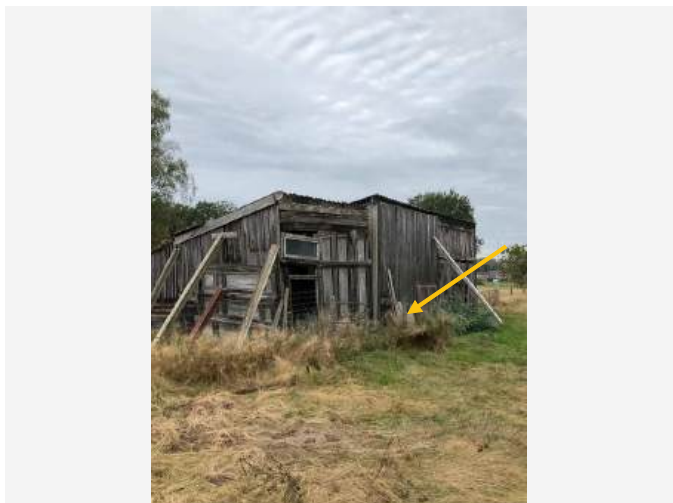
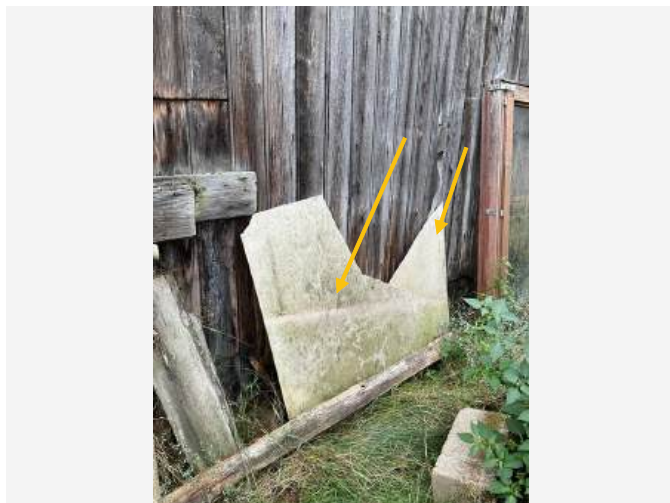
# Fiche 5: losse menuiserieplaat tegen linkergevel tuinberging

Beschrijving	losse menuiserieplaat tegen linkergevel tuinberging
Type afvalstof	Betreft stock-voorraad of gedemonteerde asbestmaterialen
Aanwezige resten	stuk menuiserieplaat
Omgeving	Buiten
Primaire drager	Bodem
Asbestmaterialen	<ul style="list-style-type: none"><li>• Plaat, paneel, tablet - Type Menuiserie</li></ul>
Bindmiddel van asbestmateriaal	Cement
Gebondenheid op basis van bindmiddel	Hecht
Hoeveelheid (gewicht - aantal)	<ul style="list-style-type: none"><li>• 5,00 kg - 1 stuk</li></ul>
Totaal gewicht	5,00 kg
Eenvoudig bereikbaar	Ja
Identificatiemethode	Vaststelling zonder monsternamen

**Dringend verwijderen**

- Verwijder het asbestafval.

- Eenvoudige handelingen: mag via doe-het-zelf of door werknemer(s) met opleidingsattest eenvoudige handelingen mits inachtnaam van voorgeschreven collectieve en persoonlijke beschermingsmiddelen, zie ook: <https://ovam.vlaanderen.be/voorzorgsmaatregelen-bij-asbestverwijdering>

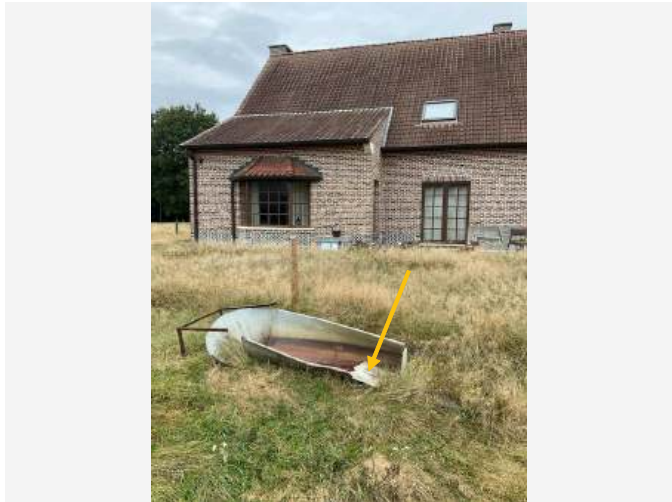
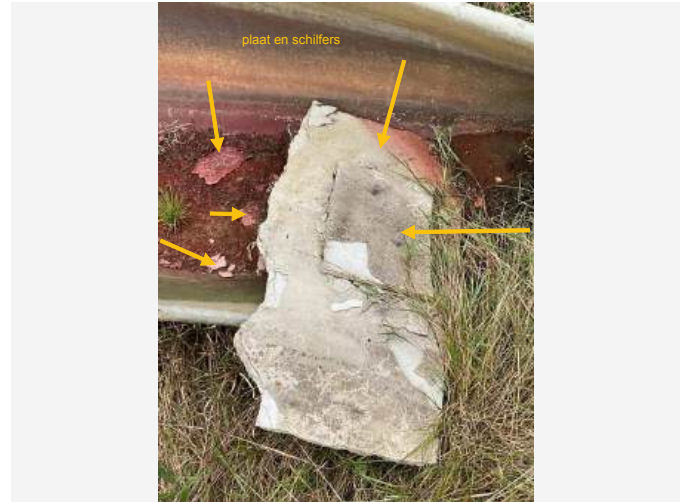
# Fiche 6: menuiserieplaat en puin in drinkbak weide

plaat en slib in drinkbak behandelen als asbesthoudend materiaal !

Beschrijving	menuiserieplaat en puin in drinkbak weide
Type afvalstof	Betreft stock-voorraad of gedemonteerde asbestmaterialen
Aanwezige resten	stukken plaat en schilfers
Omgeving	Buiten
Primaire drager	Inrichting (meubilair, ...)
Asbestmaterialen	<ul style="list-style-type: none"><li>• Plaat, paneel, tablet - Type Menuiserie</li></ul>
Bindmiddel van asbestmateriaal	Cement
Gebondenheid op basis van bindmiddel	Hecht
Hoeveelheid (gewicht - aantal)	<ul style="list-style-type: none"><li>• 5,00 kg - 1 stuk</li></ul>
Totaal gewicht	5,00 kg
Eenvoudig bereikbaar	Ja
Identificatiemethode	Vaststelling zonder monstername

**Dringend verwijderen**

- Verwijder het asbestafval.

- Eenvoudige handelingen: mag via doe-het-zelf of door werknemer(s) met opleidingsattest eenvoudige handelingen mits inachtnaam van voorgeschreven collectieve en persoonlijke beschermingsmiddelen, zie ook: <https://ovam.vlaanderen.be/voorzorgsmaatregelen-bij-asbestverwijdering>
