Asbestinventarisatetest

Staatsbaan 237, 3460 Bekkevoort

Attestnummer : 20240816-000262.000

Niet-asbestveilig

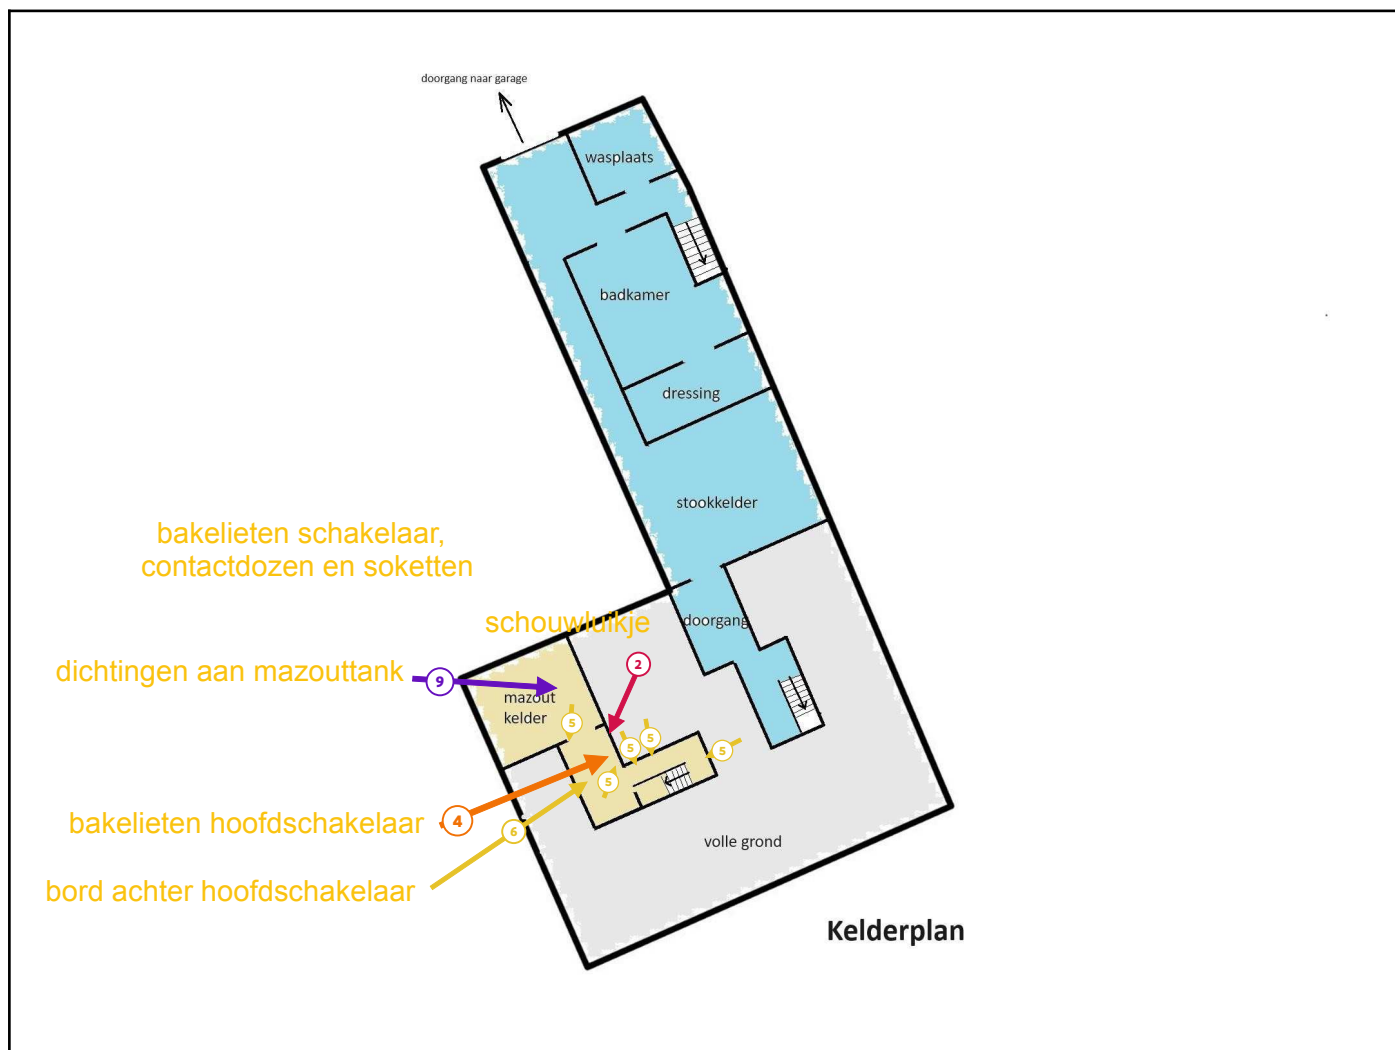
Plan 1.3: kelderplan

| Beschrijving | Type | Actie |
|--|---|---|
| 2. schouwluikje in kelder | Asbestmateriaal | Dringend verwijderen |
| 4. bakelieten hoofdschakelaar en grote contactdoos in kelder | Asbestmateriaal | Verwijderen |
| 5. bakelieten schakelaar, contactdozen en soketten in kelder | Asbestmateriaal | Zorgvuldig beheren |
| 6. bord achter hoofdschakelaar in kelder | Asbestmateriaal | Zorgvuldig beheren |
| 9. dichtingen aan mazouttank | Advies | - |

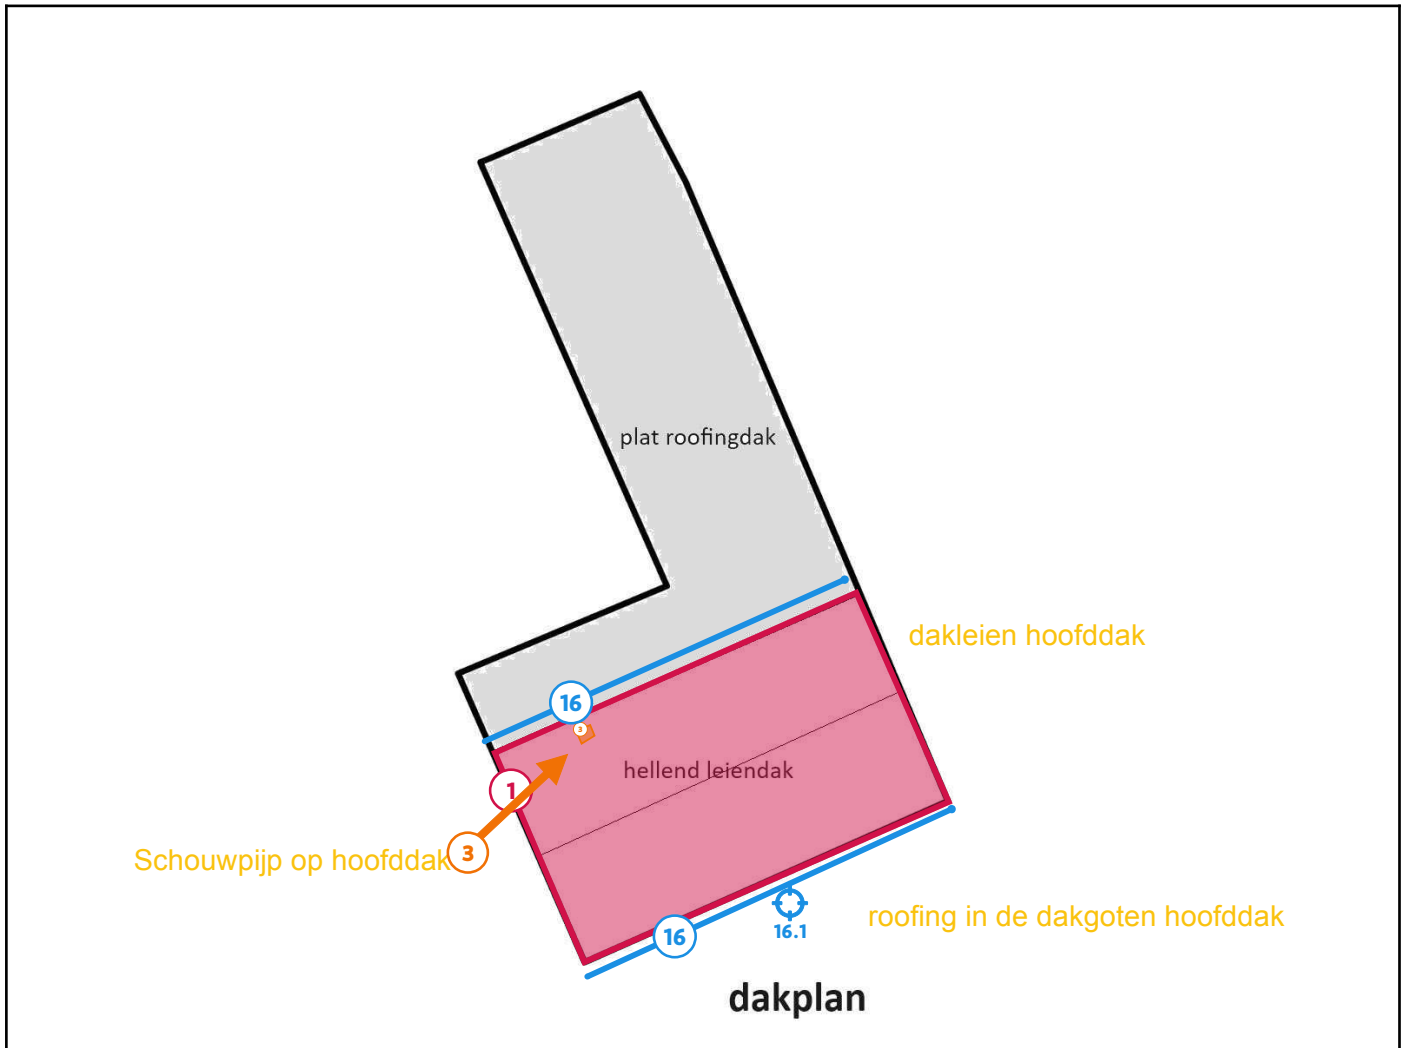
Plan 1.7: dakenplan

| Beschrijving | Type | Actie |
|---|---|---|
| 1. Dakleien hoofddak | Asbestmateriaal | Dringend verwijderen |
| 3. Schouwpijp op hoofddak | Asbestmateriaal | Verwijderen |

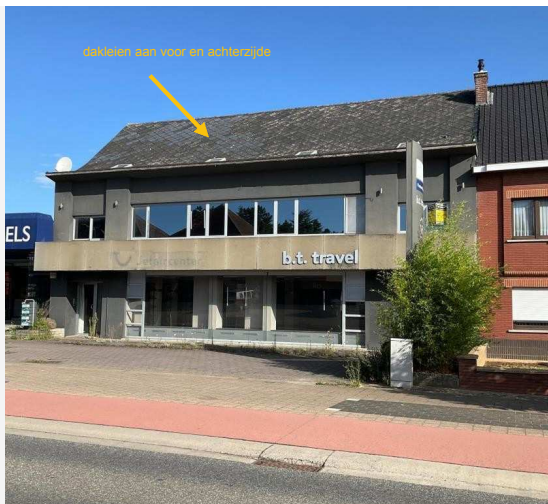
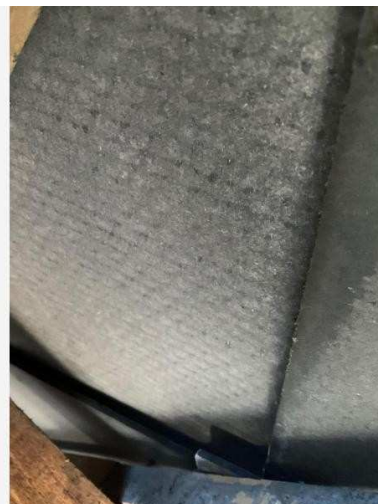
| Eindbeoordeling materiaalrisico | Hoog materiaalrisico en/of hoge kans op vezelvrijgave |

| Asbestsoort (vezeltype) | Crocidoliet aanwezig |
| Toestand van het materiaal | Matig beschadigd, matig verweerd |

| Beschrijving | Dakleien hoofddak |

- Verwijder dit asbestmateriaal zo snel mogelijk. Volg de toestand goed op.

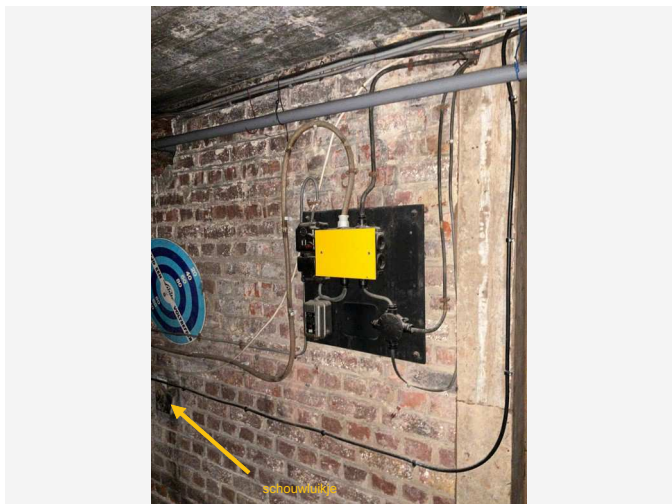
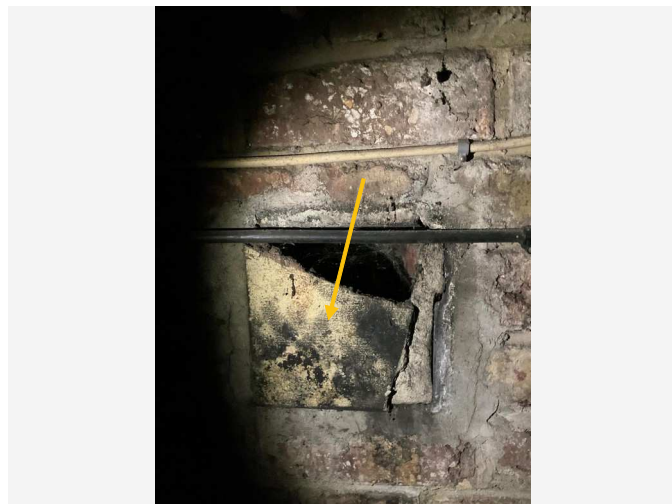
| Eindbeoordeling materiaalrisico | Hoog materiaalrisico en/of hoge kans op vezelvrijgave |

| Asbestsoort (vezeltype) | Crocidoliet aanwezig |
| Toestand van het materiaal | Matig beschadigd, matig verweerd |

| Beschrijving | schouwluikje in kelder |

- Verwijder dit asbestmateriaal zo snel mogelijk. Volg de toestand goed op.

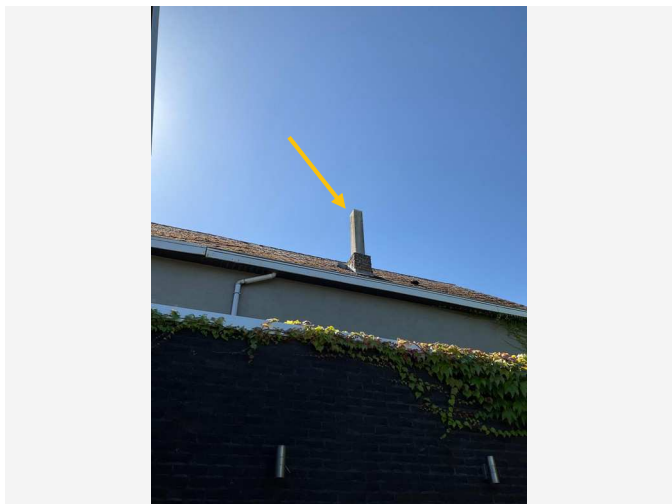
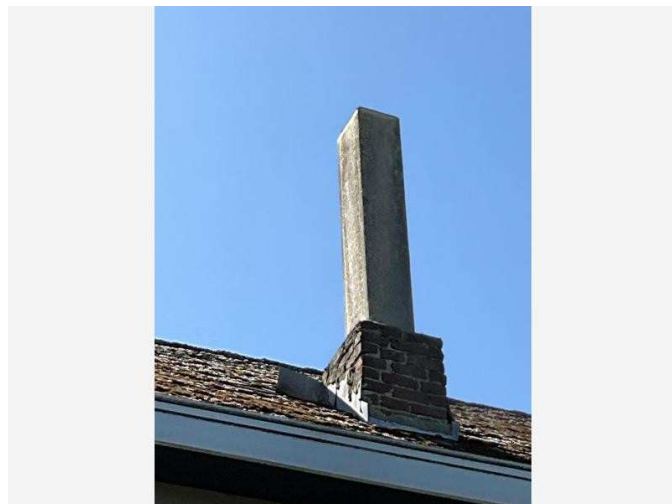
| Eindbeoordeling materiaalrisico | Verhoogd materiaalrisico en/of verhoogde kans op vezelvrijgave |

| Asbestsoort (vezeltype) | Crocidoliet aanwezig |
| Toestand van het materiaal | Licht beschadigd, licht verweerd. Intact calciumsilicaatmateriaal of categorie III 'gebondenheid' |

| Beschrijving | Schouwpijp op hoofddak |

- Verwijder dit asbestmateriaal zo snel mogelijk. Volg de toestand goed op.

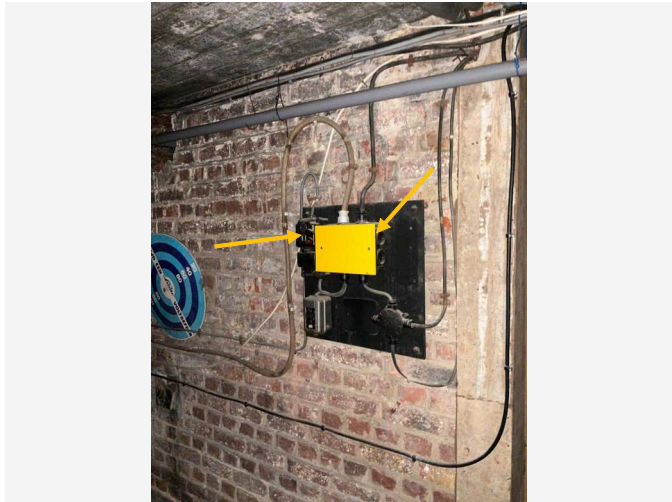
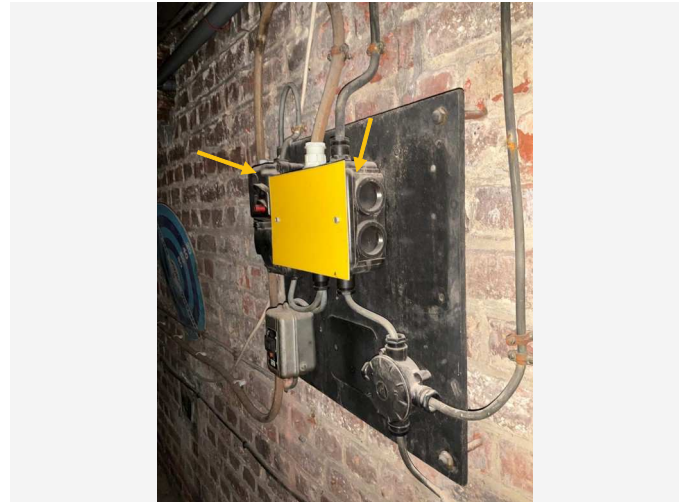
Fiche 4: bakelieten hoofdschakelaar en grote contactdoos in kelder

| Eindbeoordeling materiaalrisico | Verhoogd materiaalrisico en/of verhoogde kans op vezelvrijgave |

| Asbestsoort (vezeltype) | Crocidoliet aanwezig |
| Toestand van het materiaal | Licht beschadigd, licht verweerd. Intact calciumsilicaatmateriaal of categorie III 'gebondenheid' |

| Beschrijving | bakelieten hoofdschakelaar en grote contactdoos in kelder |

- Verwijder dit asbestmateriaal zo snel mogelijk. Volg de toestand goed op.

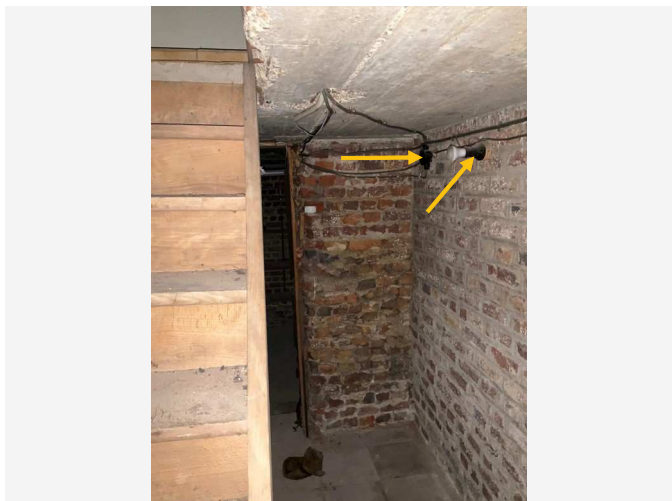
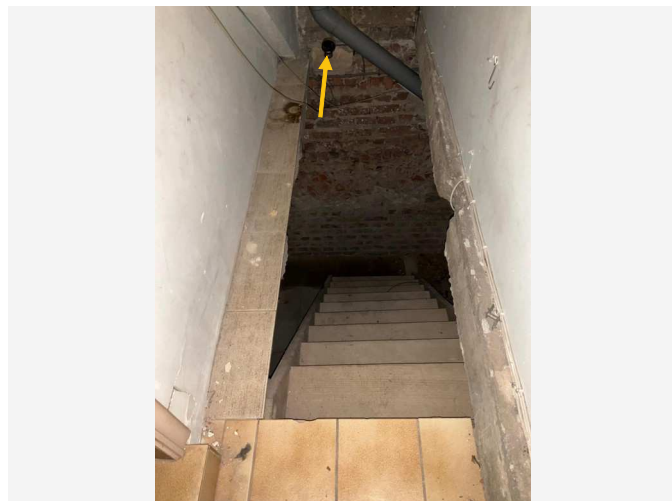
| Eindbeoordeling materiaalrisico | Laag materiaalrisico en/of verlaagde kans op vezelvrijgave |

| Asbestsoort (vezeltype) | Crocidoliet aanwezig |
| Toestand van het materiaal | Onbeschadigd, niet verweerd |

| Beschrijving | bakelieten schakelaar, contactdozen en soketten in kelder |
| Opmerking | 3 soketten 2 stopcontacten 1 schakelaar in kelder |

- Zorg voor een veilig beheer. Vermijd het beschadigen van het asbestmateriaal. Controleer de toestand jaarlijks op wijzigingen.

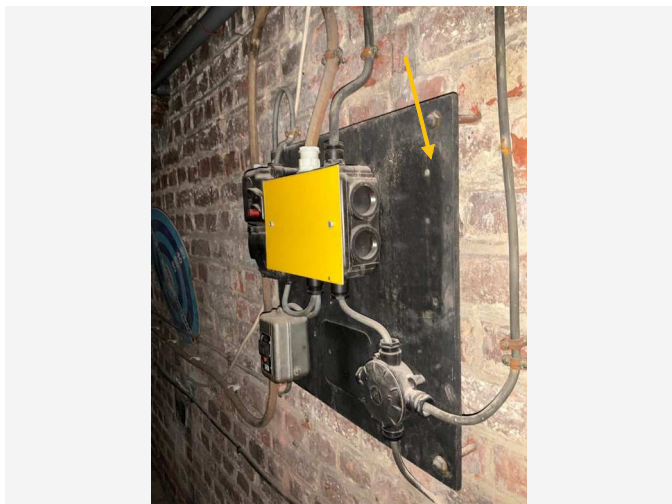
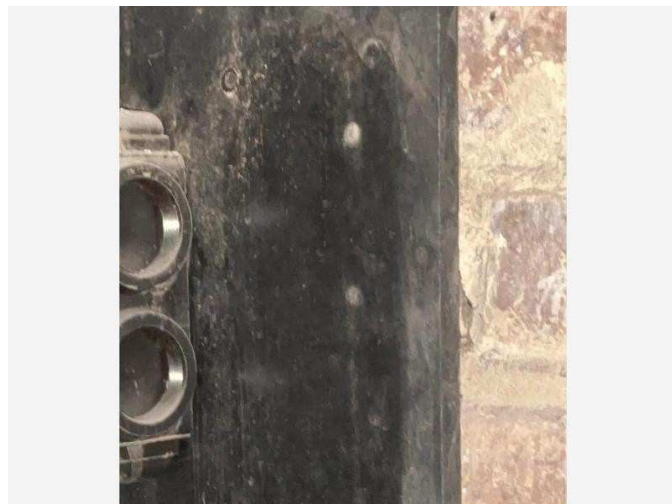
| Eindbeoordeling materiaalrisico | Laag materiaalrisico en/of verlaagde kans op vezelvrijgave |

| Asbestsoort (vezeltype) | Alleen chrysotiel |
| Toestand van het materiaal | Licht beschadigd, licht verweerd. Intact calciumsilicaatmateriaal of categorie III 'gebondenheid' |

| Beschrijving | bord achter hoofdschakelaar in kelder |
| Opmerking | bord achter schakelaar in kelder |

- Zorg voor een veilig beheer. Vermijd het beschadigen van het asbestmateriaal. Controleer de toestand jaarlijks op wijzigingen.

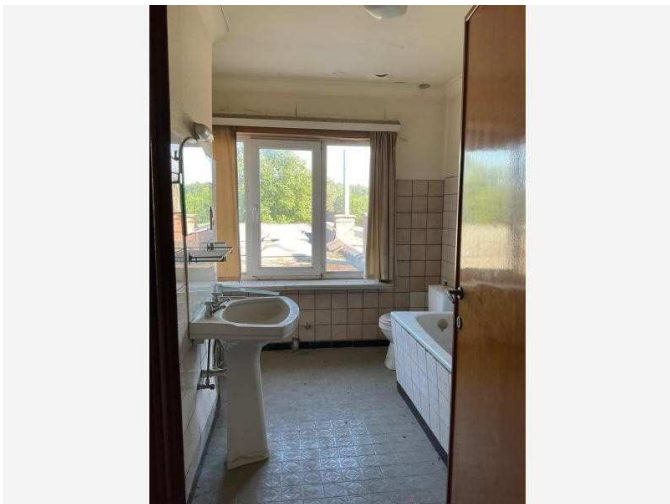
bij plaatsen van tegels in vochtige ruimtes werd regelmatig asbesthoudende lijm gebruikt, ...
niet-destructieve staalname niet mogelijk,
