Asbestinventarisatetest

Schuurwaverstraat 12, 3270 Scherpenheuvel-Zichem

Attestnummer : 20240919-000205.000

Uitgegeven op : 19.09.2024

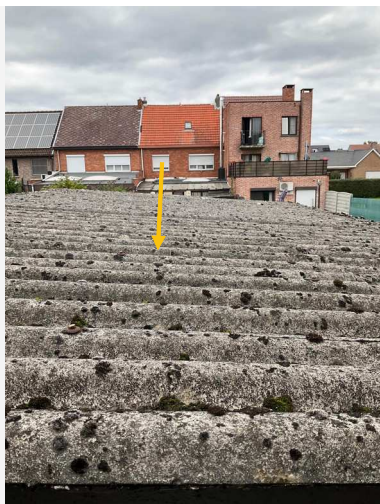
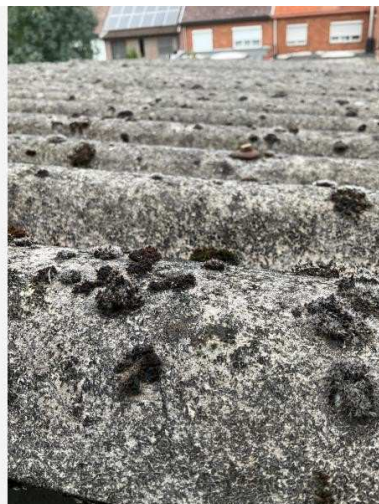
Eindbeoordeling materiaalrisico	Verhoogd materiaalrisico en/of verhoogde kans op vezelvrijgave
---------------------------------	--

Gebondenheid	Categorie 1: hechtgebonden in oorsprong
Asbestsoort (vezeltype)	Crocidoliet aanwezig
Asbestconcentratie	Laag (< 50%)
Afschermingsgraad van het gehele materiaal	Geheel of deels vrij aan de buitenlucht
Toestand van het materiaal	Matig beschadigd, matig verweerd

Beschrijving	golfplaten op tuinhuis
Omgeving	Buiten
Primaire drager	Schuin dak
Asbestmateriaal	Dak- en gevelbekleding - Golfplaat
Bindmiddel van asbestmateriaal	Cement
Gebondenheid op basis van bindmiddel	Hecht
Hoeveelheid (oppervlakte - aantal)	<ul style="list-style-type: none">• 20,00 m² - 1 stuk
Totale oppervlakte	20,00 m ²
Eenvoudig bereikbaar	Ja
Bevestigingswijze	<ul style="list-style-type: none">• Geschroefd
Identificatiemethode	Vaststelling zonder monsternamen
Destructieve handeling voor identificatie	Nee

Het asbestmateriaal valt onder de mijlpaal van 2034.

Verwijderen

- Verwijder dit asbestmateriaal zo snel mogelijk. Volg de toestand goed op.
- Hemelwater dat afspoelt van asbestcement daken of gevels kan asbestdeeltjes bevatten. Gebruik het enkel voor gesloten circuits (bv. spoelen toiletten). Reinig na het vervangen van het dak of de gevel de dakgoten en regenwaterput of -ton om asbesthoudend sediment of slib te verwijderen

- Eenvoudige handelingen: mag via doe-het-zelf of door werknemer(s) met opleidingsattest eenvoudige handelingen mits inachtnaam van voorgeschreven collectieve en persoonlijke beschermingsmiddelen, zie ook: <https://ovam.vlaanderen.be/voorzorgsmaatregelen-bij-asbestverwijdering>

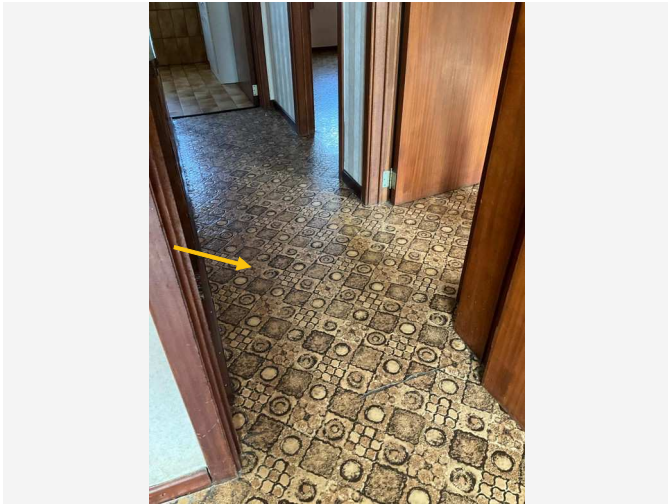
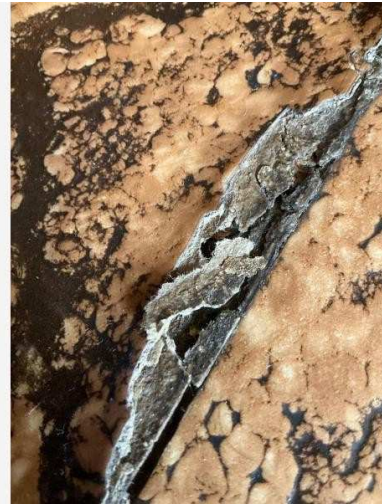
Eindbeoordeling materiaalrisico	Laag materiaalrisico en/of verlaagde kans op vezelvrijgave
---------------------------------	--

Gebondenheid	Categorie 2: niet-hechtgebonden met matrix
Asbestsoort (vezeltype)	Alleen chrysotiel
Asbestconcentratie	Hoog ($\geq 50\%$)
Afschermingsgraad van het gehele materiaal	Niet stootvaste afscherming
Toestand van het materiaal	Licht beschadigd, licht verweerd. Intact calciumsilicaatmateriaal of categorie III 'gebondenheid'

#	Type	Referentie	Resultaat
2.1	Puntmonster	3	Chrysotiel

Beschrijving	Vloerzeil slaapkamers verdieping
Omgeving	Binnen
Primaire drager	Vloer
Asbestmateriaal	Prefab - afwerking - Vloerzeil
Bindmiddel van asbestmateriaal	Karton - papier - viltachtig
Gebondenheid op basis van bindmiddel	Niet-hechtgebonden
Hoeveelheid (oppervlakte - aantal)	<ul style="list-style-type: none">• 48,00 m² - 1 stuk
Totale oppervlakte	48,00 m ²
Eenvoudig bereikbaar	Ja
Bevestigingswijze	<ul style="list-style-type: none">• Verlijmd, ingegoten, versmeerd
Identificatiemethode	Vaststelling met monstername
Destructieve handeling voor identificatie	Nee
Opmerking	vloerzeil op slaapkamer 1-2-3 verdacht, vloerzeil op zolderkamer niet verdacht.

Het asbestmateriaal valt onder de mijlpaal van 2034.

Verwijderen

- Verwijder dit asbestmateriaal zo snel mogelijk. Volg de toestand goed op.

- Hermetische zone (erkend asbestverwijderaars)
verwijderen van gelijmd asbesthoudend vloerzeil brengt veel asbestvezels vrij in de binnenlucht,
verwijdering onder hermetische zone !

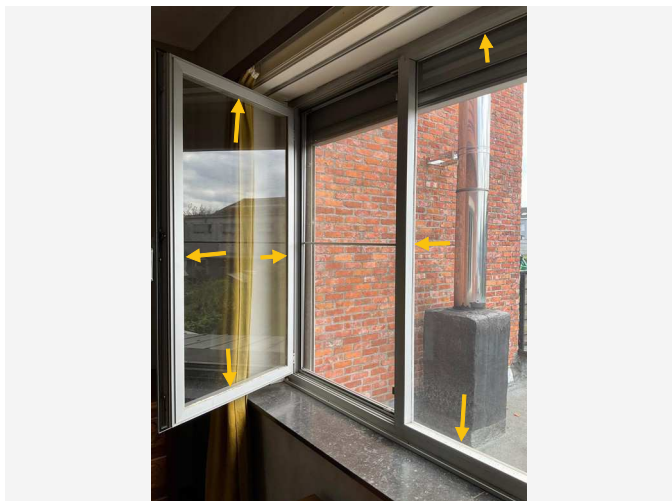
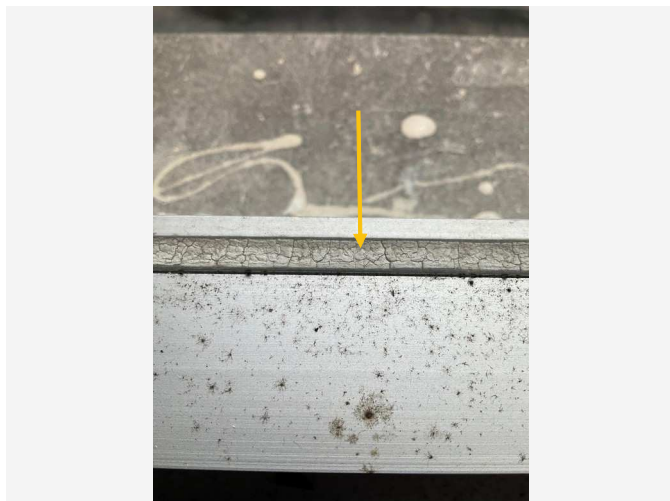
Eindbeoordeling materiaalisico	Laag materiaalisico en/of verlaagde kans op vezelvrijgave
--------------------------------	---

Gebondenheid	Categorie 1: hechtgebonden in oorsprong
Asbestsoort (vezeltype)	Alleen chrysotiel
Asbestconcentratie	Laag (< 50%)
Afschermingsgraad van het gehele materiaal	Geheel of deels (ook) vrij aan de binnenlucht
Toestand van het materiaal	Licht beschadigd, licht verweerd. Intact calciumsilicaatmateriaal of categorie III 'gebondenheid'

#	Type	Referentie	Resultaat
3.1	Puntmonster	2	Chrysotiel

Beschrijving	Stopverf tussen aluminium schrijnwerk en glas
Omgeving	Buiten
Primaire drager	Wandopening verticaal (raam, deur, ...)
Asbestmateriaal	In-situ afwerkingslagen - Pasta, stopverf, voegsel, stopsel, vulsel, mastiek, katten, ...
Bindmiddel van asbestmateriaal	Kitten, mastiek, pasta
Gebondenheid op basis van bindmiddel	Hecht
Hoeveelheid (gewicht - aantal)	<ul style="list-style-type: none">• 3,00 kg - 1 stuk
Totaal gewicht	3,00 kg
Eenvoudig bereikbaar	Ja
Bevestigingswijze	<ul style="list-style-type: none">• Verlijmd, ingegoten, versmeerd
Identificatiemethode	Vaststelling met monstername
Destructieve handeling voor identificatie	Nee
Opmerking	aluminium ramen verdieping achtergevel stopverf .

Het asbestmateriaal valt onder de mijlpaal van 2040.

Zorgvuldig beheren

- Zorg voor een veilig beheer en verwijder dit asbestmateriaal wanneer het bij werken eenvoudig bereikbaar wordt. Controleer de toestand jaarlijks op wijzigingen.

- Eenvoudige handelingen: mag via doe-het-zelf of door werknemer(s) met opleidingsattest eenvoudige handelingen bij demontage in zijn geheel,
mits inachtnaam van voorgeschreven collectieve en persoonlijke beschermingsmiddelen,
zie ook: <https://ovam.vlaanderen.be/voorzorgsmaatregelen-bij-asbestverwijdering>
- Eenvoudige handelingen: enkel door erkend asbestverwijderaar bij demontage van enkel het glas,
mits inachtnaam van voorgeschreven collectieve en persoonlijke beschermingsmiddelen,

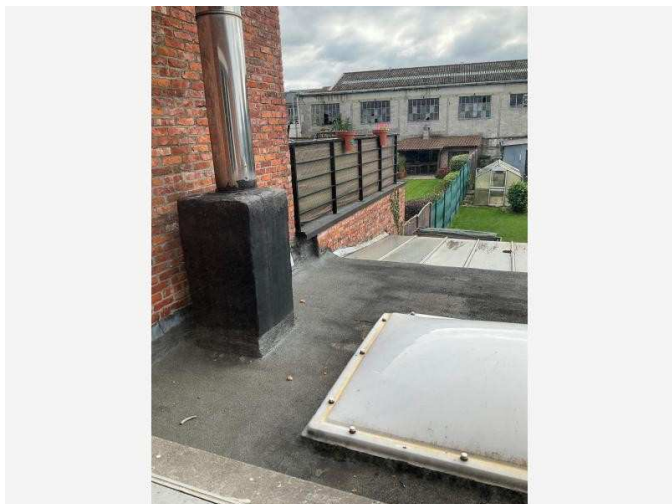
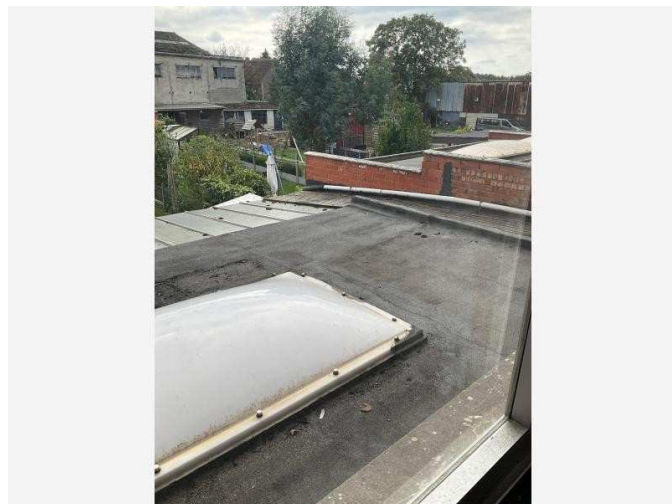
Eindbeoordeling materiaalrisico	Laag materiaalrisico en/of verlaagde kans op vezelvrijgave
---------------------------------	--

Gebondenheid	Categorie 1: hechtgebonden in oorsprong
Asbestsoort (vezeltype)	Crocidoliet aanwezig
Asbestconcentratie	Laag (< 50%)
Afschermingsgraad van het gehele materiaal	Geheel of deels vrij aan de buitenlucht
Toestand van het materiaal	Licht beschadigd, licht verweerd. Intact calciumsilicaatmateriaal of categorie III 'gebondenheid'

Beschrijving	roofing op plat dak
Omgeving	Buiten
Primaire drager	Plat dak
Asbestmateriaal	Dak- en gevelbekleding - Roofing
Bindmiddel van asbestmateriaal	Bitumen (roofing, teer, asfalt)
Gebondenheid op basis van bindmiddel	Hecht
Hoeveelheid (oppervlakte - aantal)	• 28,00 m ² - 1 stuk
Totale oppervlakte	28,00 m ²
Eenvoudig bereikbaar	Ja
Bevestigingswijze	• Verlijmd, ingegoten, versmeerd
Identificatiemethode	Vaststelling zonder monstername Motivatie: Groot risico op structurele gevolgschade (lekschade, werking installatie,...)
Destructieve handeling voor identificatie	Nee
Opmerking	roofing op aanbouw van jaren '80 mogelijks asbesthoudend

Het asbestmateriaal valt onder de mijlpaal van 2040.

Zorgvuldig beheren

- Zorg voor een veilig beheer. Vermijd het beschadigen van het asbestmateriaal. Controleer de toestand jaarlijks op wijzigingen.

- Eenvoudige handelingen: mag via doe-het-zelf of door werknemer(s) met opleidingsattest eenvoudige handelingen mits inachtnaam van voorgeschreven collectieve en persoonlijke beschermingsmiddelen, zie ook: <https://ovam.vlaanderen.be/voorzorgsmaatregelen-bij-asbestverwijdering>

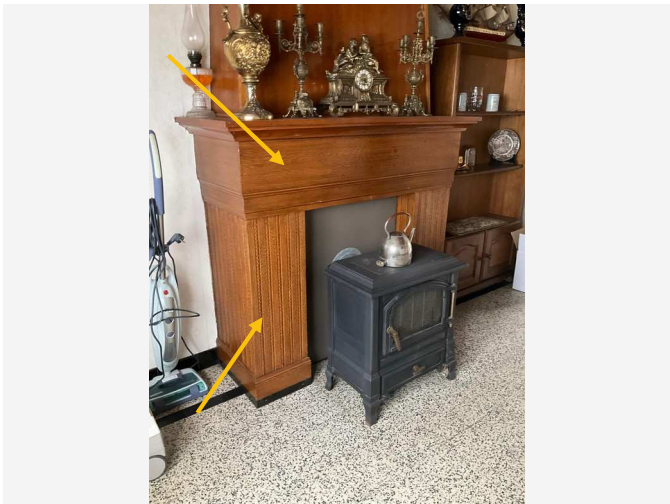
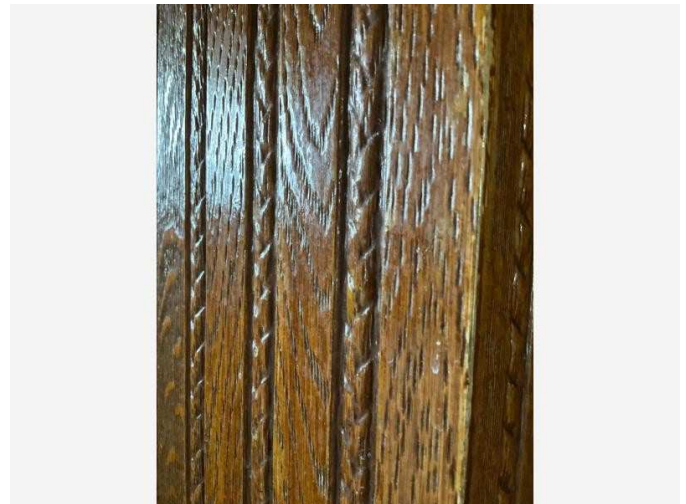
Eindbeoordeling materiaalrisico	Laag materiaalrisico en/of verlaagde kans op vezelvrijgave
---------------------------------	--

Gebondenheid	Categorie 1: hechtgebonden in oorsprong
Asbestsoort (vezeltype)	Crocidoliet aanwezig
Asbestconcentratie	Laag (< 50%)
Afschermingsgraad van het gehele materiaal	Geheel of deels (ook) vrij aan de binnenlucht
Toestand van het materiaal	Onbeschadigd, niet verweerd

Beschrijving	Schouwmantel in asbesthoudende afwerking
Omgeving	Binnen
Primaire drager	Binnenwand
Asbestmateriaal	Plaat, paneel, tablet - Generiek
Bindmiddel van asbestmateriaal	Cement
Gebondenheid op basis van bindmiddel	Hecht
Hoeveelheid (oppervlakte - dikte - aantal)	<ul style="list-style-type: none">• 3,00 m² - 0,30 cm - 1 stuk
Totaal volume	0,009 m ³
Eenvoudig bereikbaar	Ja
Bevestigingswijze	<ul style="list-style-type: none">• Geschroefd• Genageld, geniet
Identificatiemethode	Vaststelling zonder monsternamen
Destructieve handeling voor identificatie	Nee
Opmerking	sierplaten rond onderste deel van schouw

Het asbestmateriaal valt onder de mijlpaal van 2040.

Zorgvuldig beheren

- Zorg voor een veilig beheer. Vermijd het beschadigen van het asbestmateriaal. Controleer de toestand jaarlijks op wijzigingen.

- Eenvoudige handelingen: mag via doe-het-zelf of door werknemer(s) met opleidingsattest eenvoudige handelingen indien verwijdering kan gebeuren zonder materiaal te breken
mits inachtnaam van voorgeschreven collectieve en persoonlijke beschermingsmiddelen,
zie ook: <https://ovam.vlaanderen.be/voorzorgsmaatregelen-bij-asbestverwijdering>

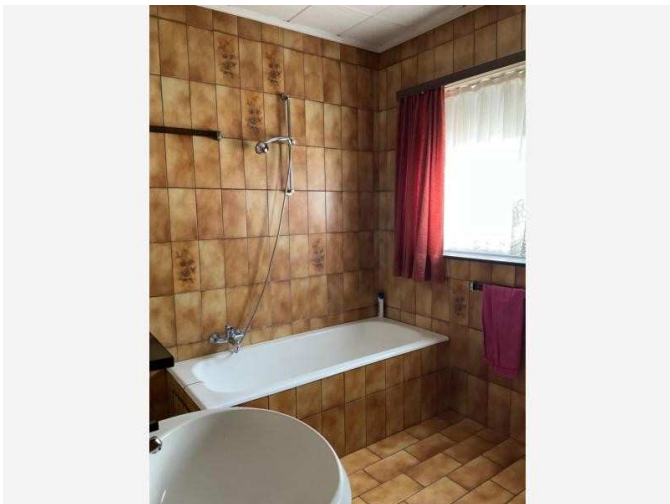
Vrije foto

bij plaatsen van tegels in vochtige ruimtes werd regelmatig asbesthoudende lijm gebruikt, ...
niet-destructieve staalname niet mogelijk,

Identificatiemethode	Redelijk vermoeden
Primaire drager	Binnenwand
(Asbest)materiaal	In-situ afwerkingslagen - Lijm laag
Bindmiddel	Lijm
Gebondenheid bindmiddel	Hecht

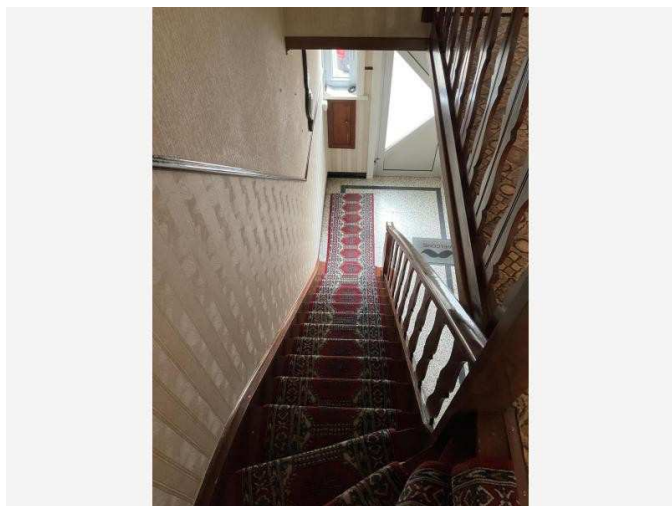
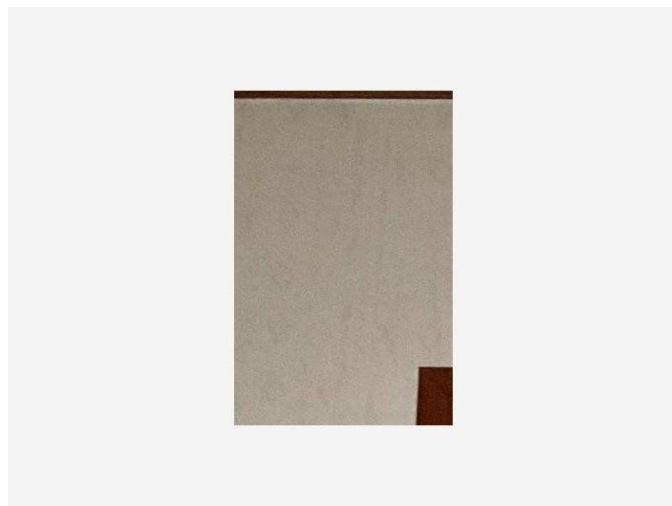
Geen asbest

#	Type	Referentie	Resultaat
7.1	Mengmonster	1	Geen asbest

Beschrijving	pleisterwerk wanden
Omgeving	Binnen
Primaire drager	Binnenwand
Bindmiddel van materiaal	Gips - kalk
Gebondenheid op basis van bindmiddel	Niet-hechtgebonden
Hoeveelheid (oppervlakte - dikte - aantal)	• 176,00 m ² - 1,00 cm - 1 stuk
Totaal volume	1,76 m ³
Identificatiemethode	Vaststelling met monstername
Destructieve handeling voor identificatie	Nee
Opmerking	<p>Om het pleisterwerk te identificeren als niet-asbesthoudend is een monstername van het pleisterwerk verplicht.</p> <p>Locatie staalnames: individuele ruimte: droge ruimte vb: leefruimte / natte ruimte:</p> <p>vb: keuken / stookplaats: cv-ruimte/ traphal: inkom</p> <p>De vermelde oppervlaktes en volumes betreffen een inschatting. Er worden geen rechten verleend aan deze oppervlaktes/volumes. De dikte is een inschatting die voorkomt uit de monstername en is daarom niet altijd representatief.</p> <p>in kelder geen pleisterwerk</p>

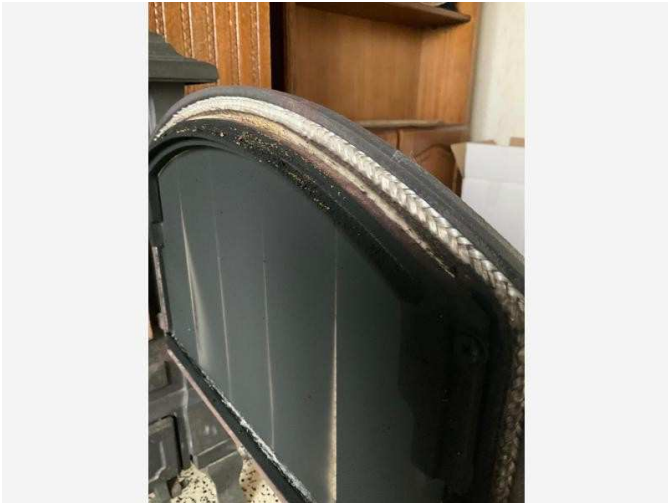
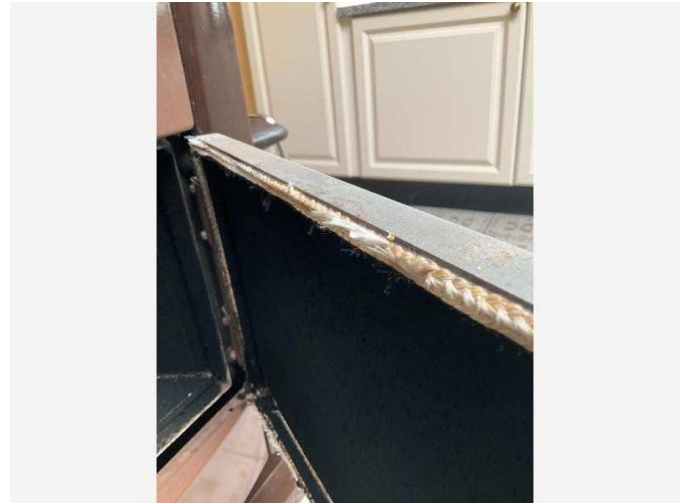
Geen asbest

Beschrijving	Dichtingskoorden in mazoutstoven
Omgeving	Grenst aan binnen- en buitenlucht
Primaire drager	Ruimteverwarming
Bindmiddel van materiaal	Weinig of geen bindmiddel (textiel, bevlokkings, ...)
Gebondenheid op basis van bindmiddel	Niet-hechtgebonden
Hoeveelheid (gewicht - aantal)	• 1,00 kg - 1 stuk
Totaal gewicht	1,00 kg
Identificatiemethode	Vaststelling zonder monstername
Destructieve handeling voor identificatie	Nee
Opmerking	koorden in 3 mazoutstoven uit glaswolvezels
