Asbestinventarisatetest

Nieuwland 2, 3272 Scherpenheuvel-Zichem

Attestnummer : 20240913-000328.000

Uitgegeven op : 13.09.2024

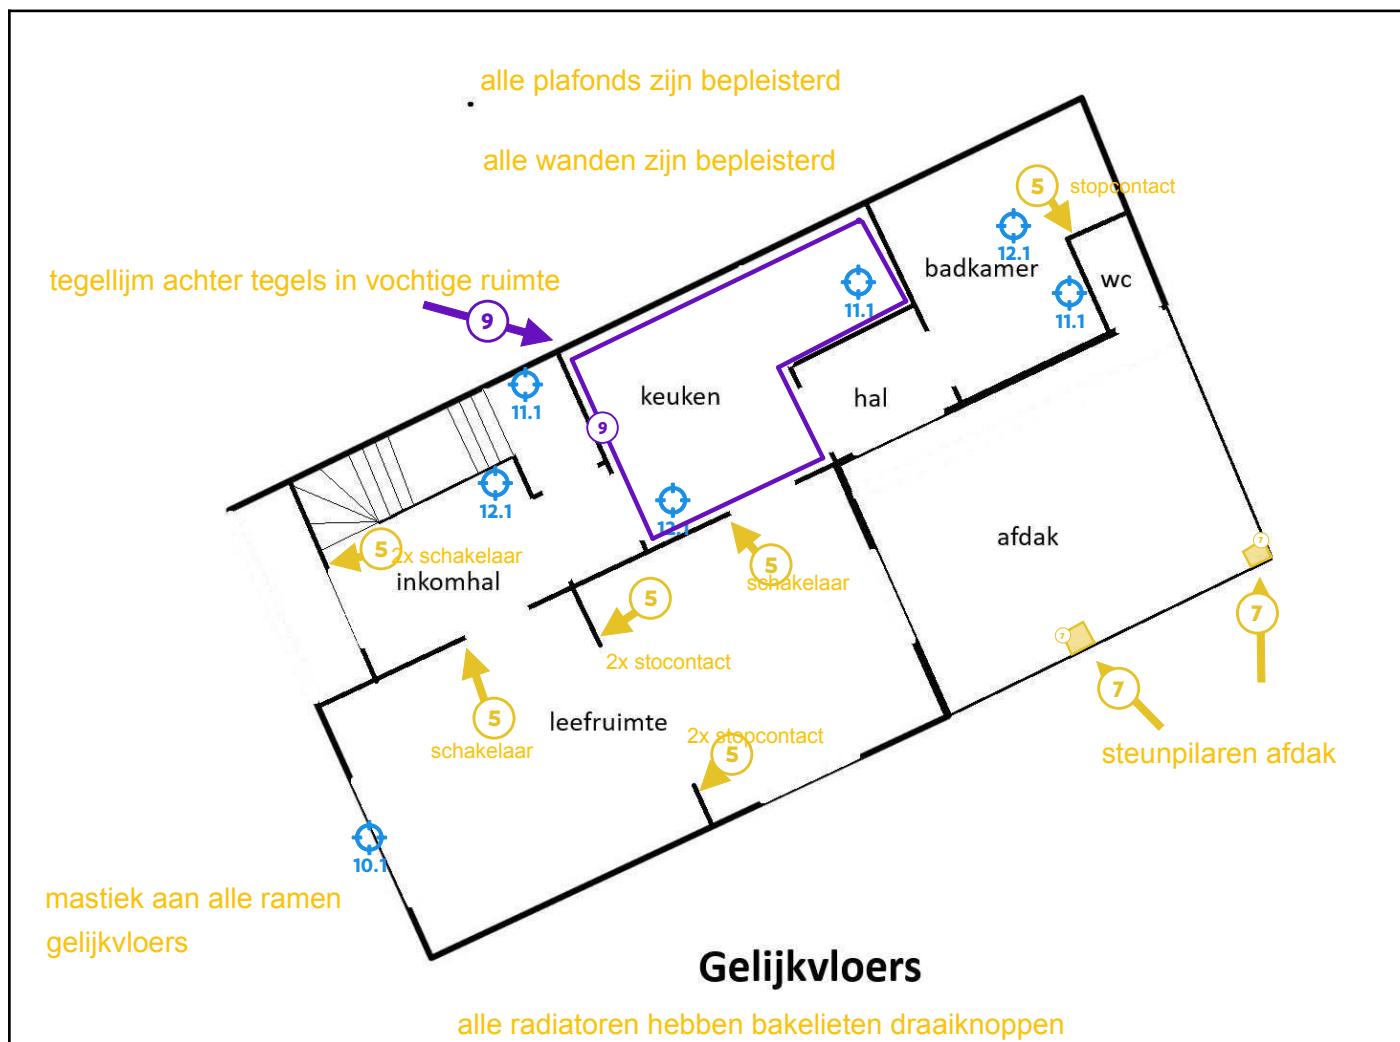
Plan 1.2: gelijkvloers

Beschrijving	Type	Actie
4. Bakelieten radiatorknoppen	Asbestmateriaal	Zorgvuldig beheren
5. bakelieten schakelaars en stopcontacten	Asbestmateriaal	Zorgvuldig beheren
7. Pilaren onder afdak	Asbestmateriaal	Zorgvuldig beheren
9. tegellijm achter tegels in vochtige ruimtes	Advies	-
10. mastiek tussen buitenschrijnwerk en glas	Geen asbest	-
10.1 Code: 3	Puntmonster	-
11. pleisterwerk wanden	Geen asbest	-

11.1 Code: 1	Mengmonster	-
12. pleisterwerk plafonds	Geen asbest	-
12.1 Code: 2	Mengmonster	-

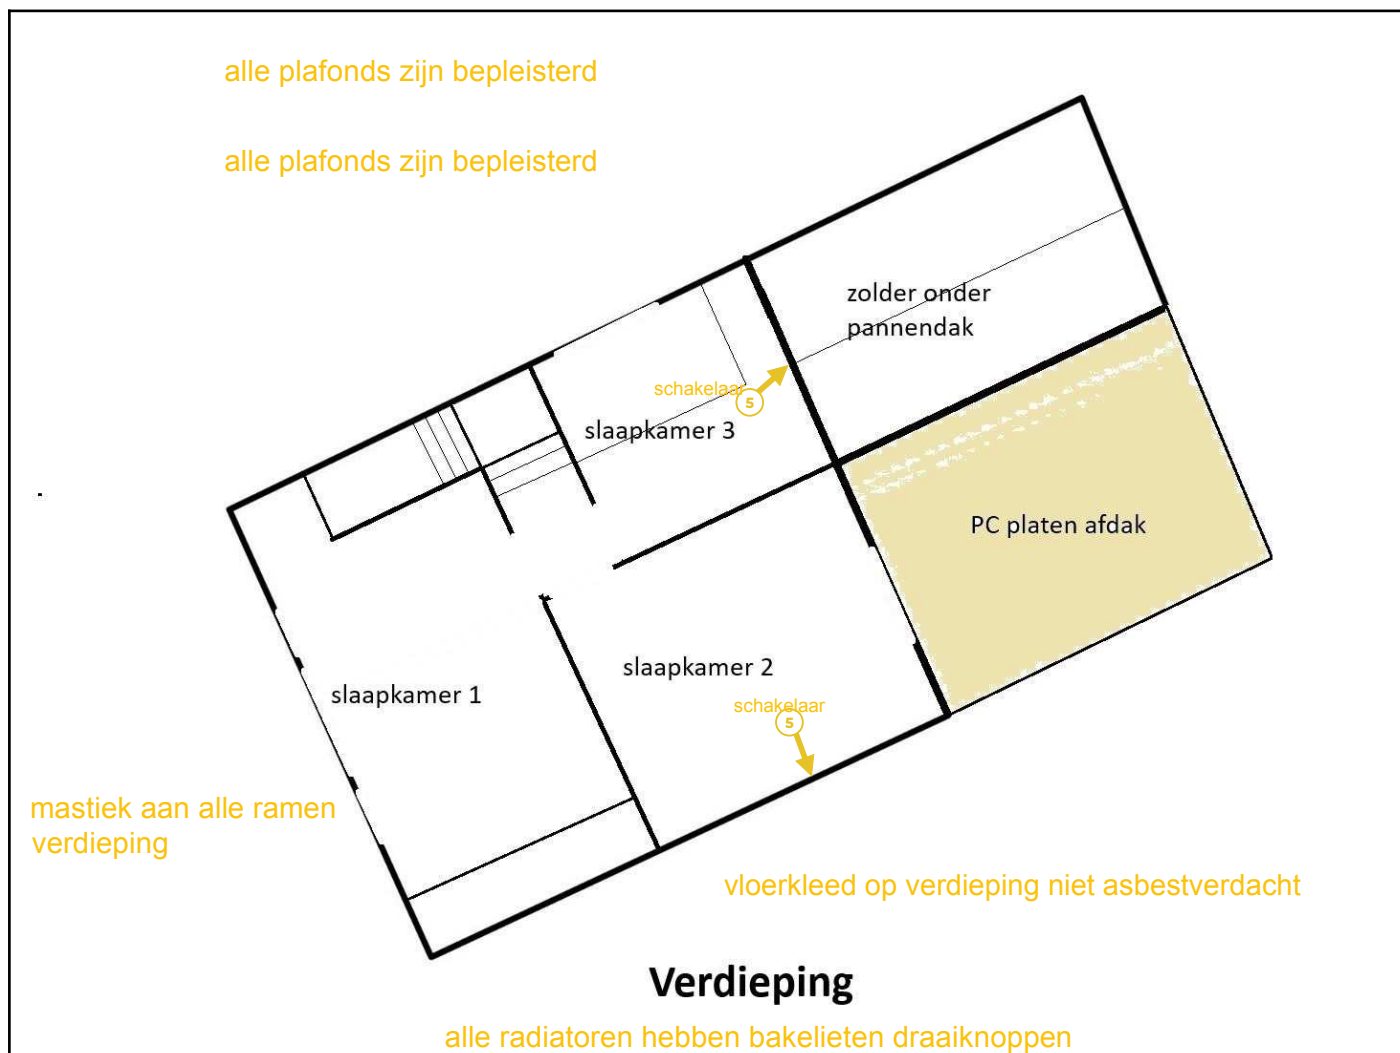
Plan 1.5: verdieping

Beschrijving	Type	Actie
4. Bakelieten radiatorknoppen	Asbestmateriaal	Zorgvuldig beheren
5. bakelieten schakelaars en stopcontacten	Asbestmateriaal	Zorgvuldig beheren
8. vloerkleed verdieping	Advies	-
10. mastiek tussen buitenschrijnwerk en glas	Geen asbest	-
11. pleisterwerk wanden	Geen asbest	-
12. pleisterwerk plafonds	Geen asbest	-

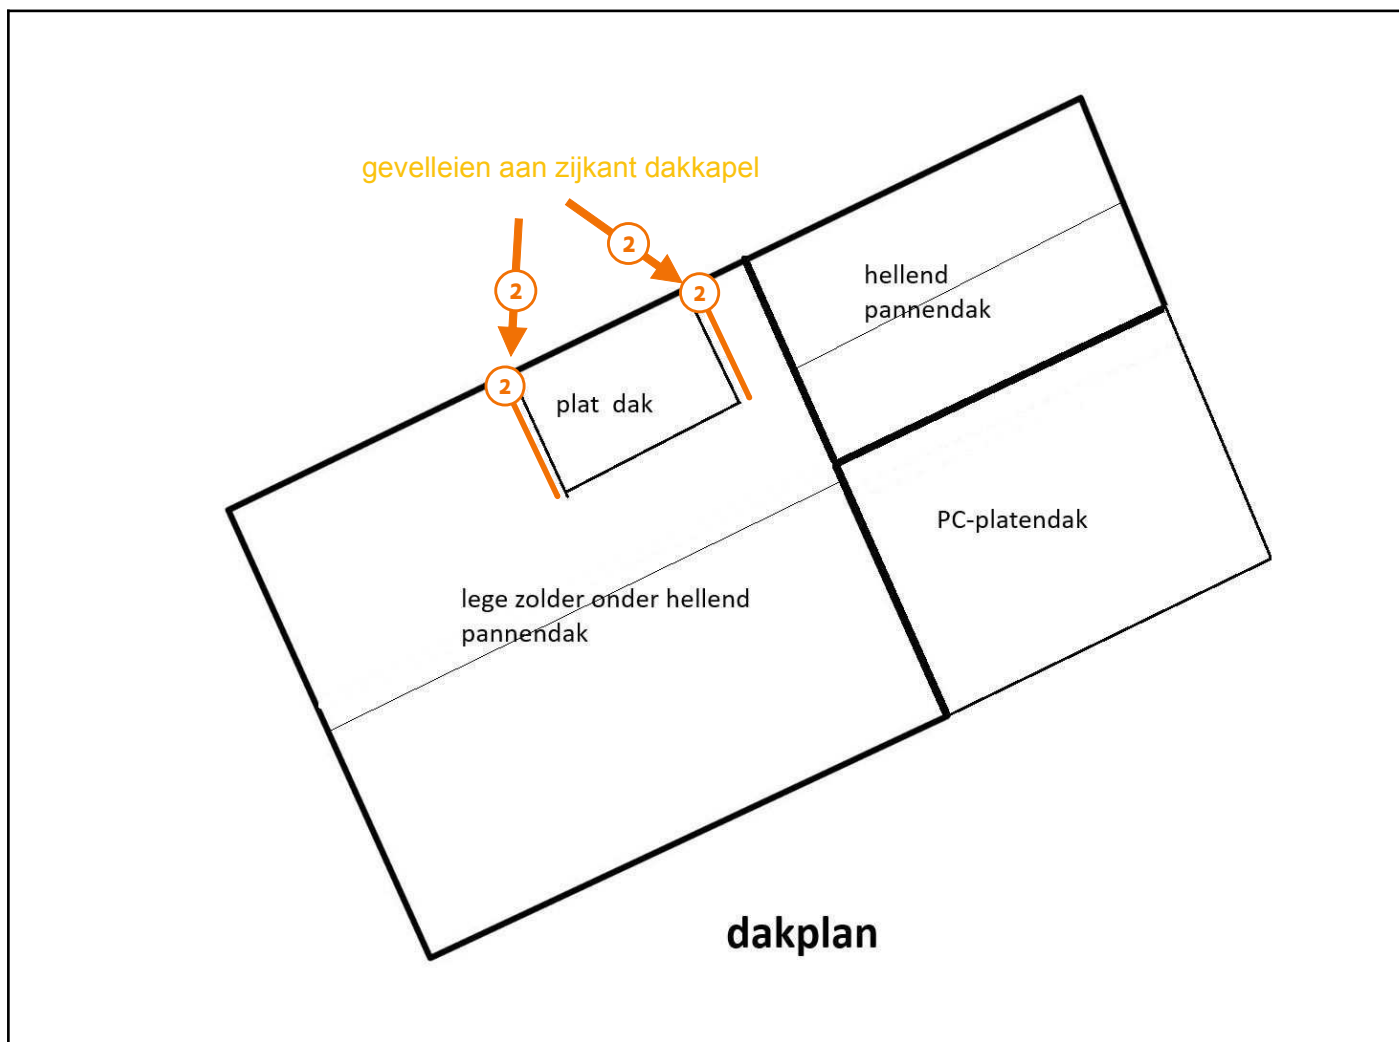
Plan 1.6: dakplan

Beschrijving	Type	Actie
2. Gevelleien aan dakkapel	Asbestmateriaal	Verwijderen

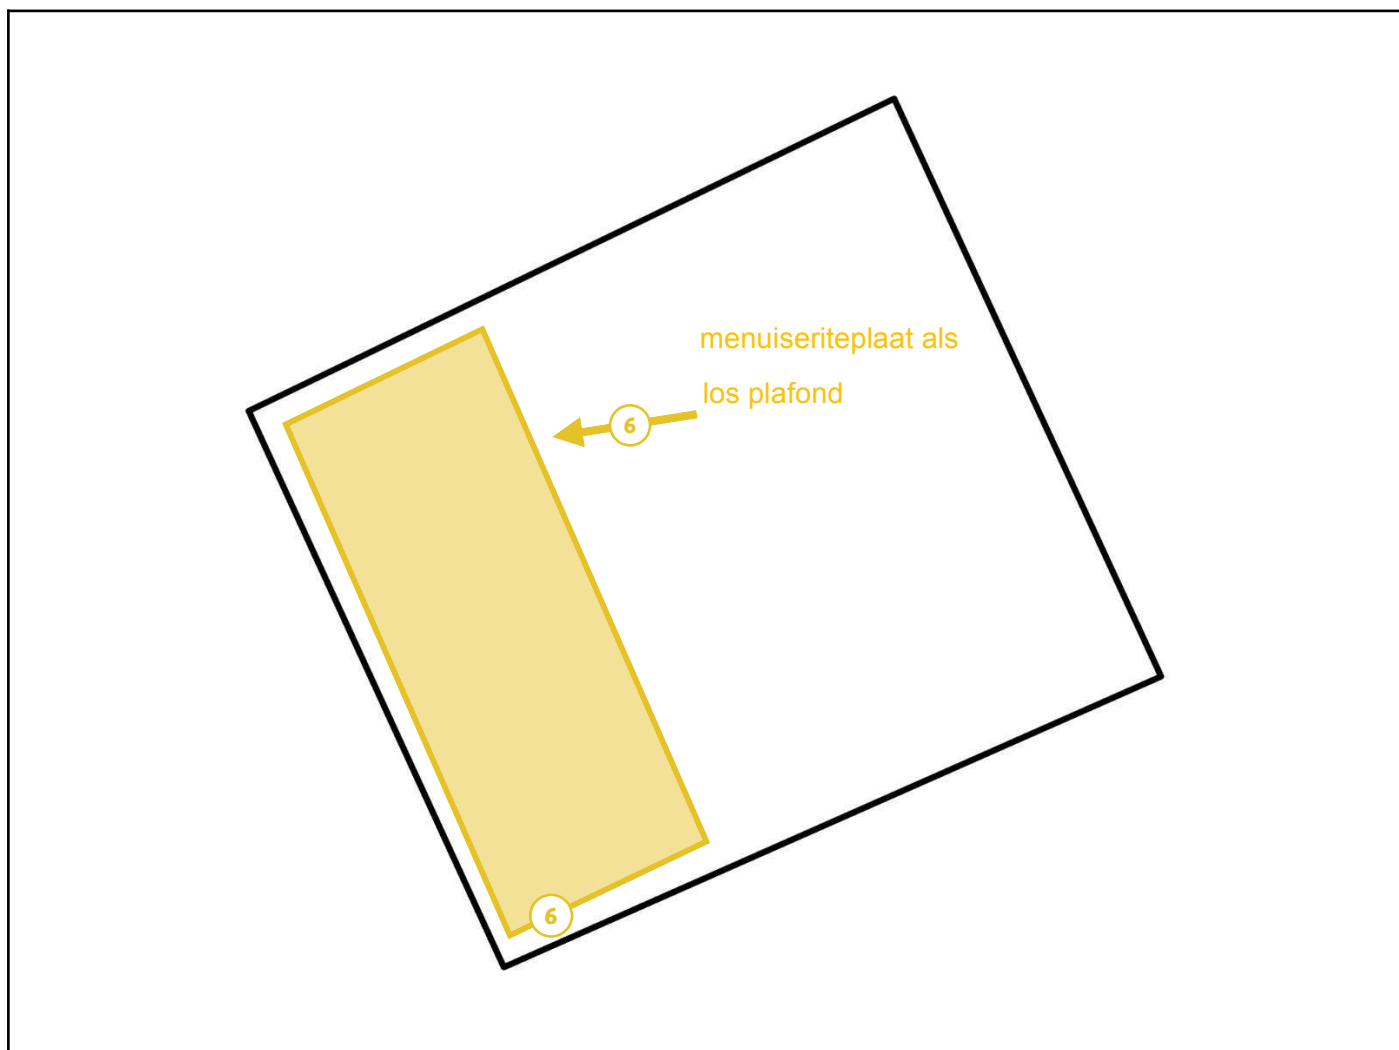
Plan 2.3: berging plan

Beschrijving	Type	Actie
6. Menuiserie onderdakplaat	Asbestmateriaal	Zorgvuldig beheren

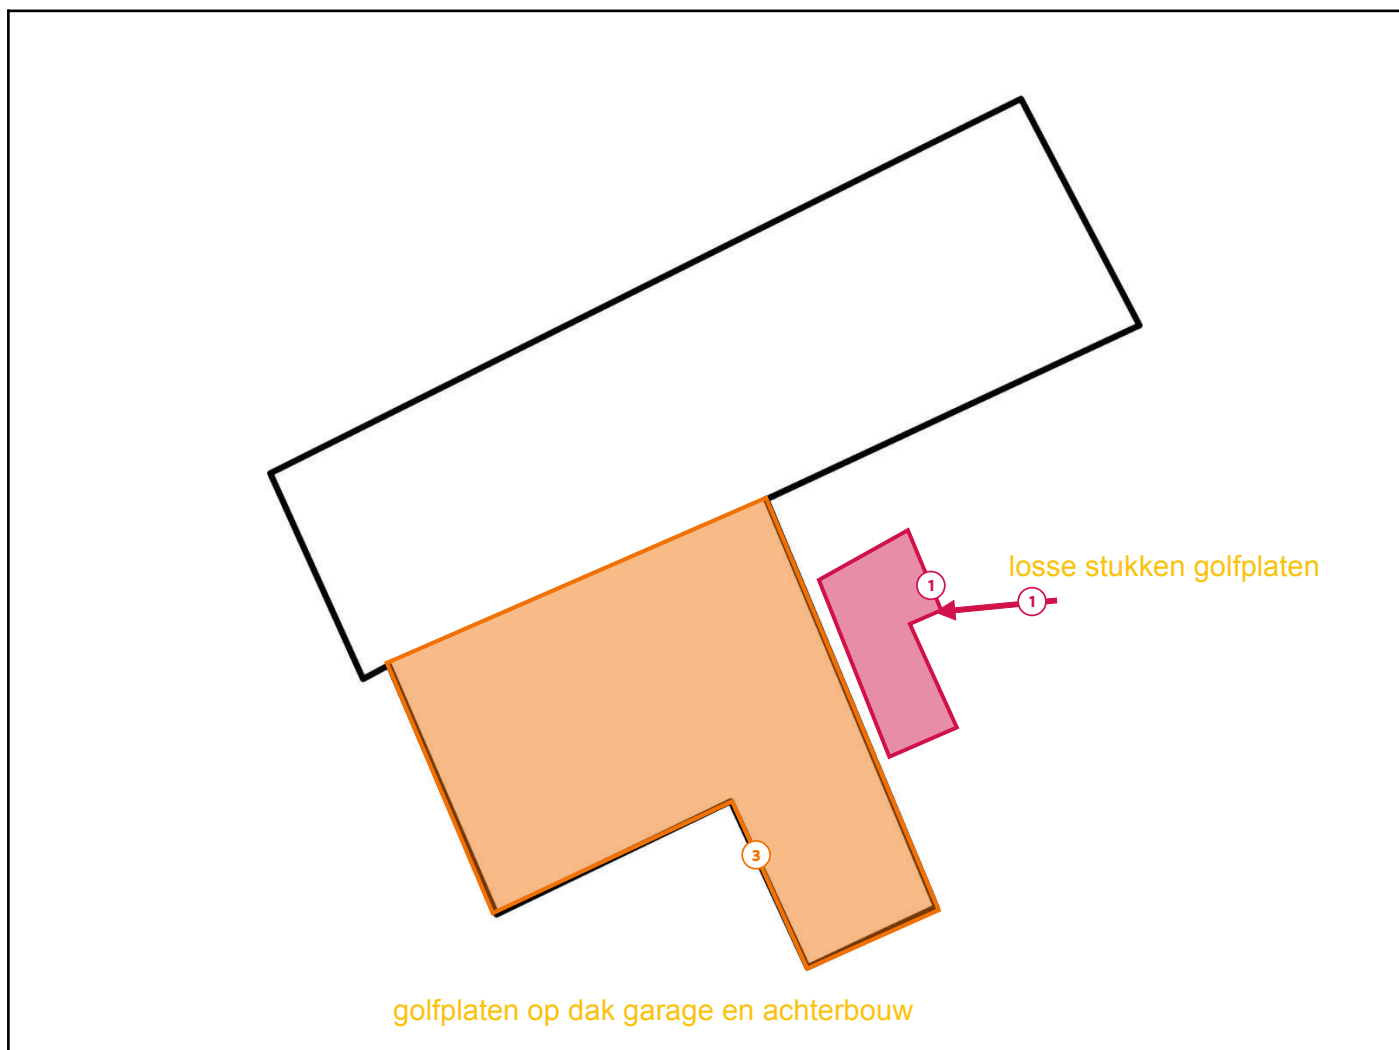
Plan 3.3: garage plan

Beschrijving	Type	Actie
1. losse stukken golfplaten	Asbestmateriaal	Dringend verwijderen
3. golfplaten op deel garage aanbouw	Asbestmateriaal	Verwijderen

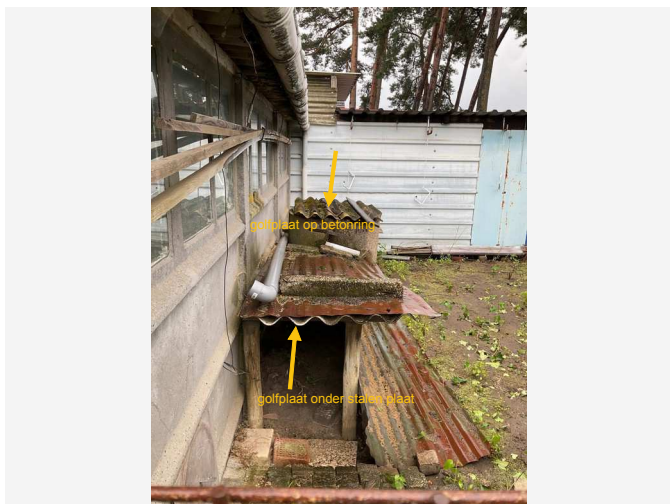
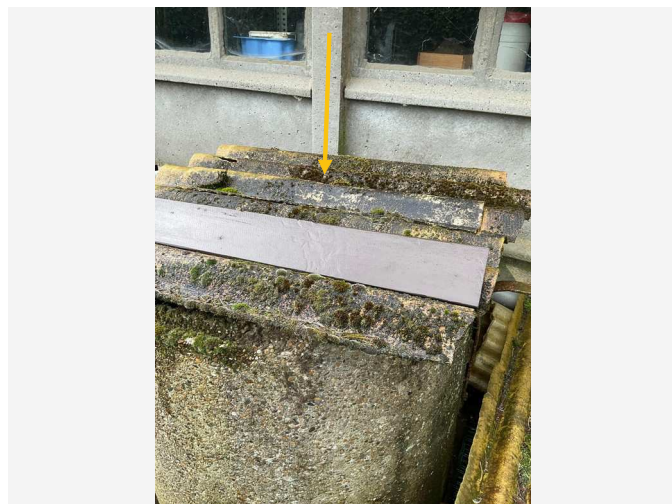
Fiche 1: losse stukken golfplaten

Asbestmateriaal - afvalstof

Dringend verwijderen

Beschrijving	losse stukken golfplaten
Type afvalstof	Betreft stock-voorraad of gedemonteerde asbestmaterialen
Aanwezige resten	stukken golfplaat
Omgeving	Buiten
Primaire drager	Bodem
Asbestmaterialen	<ul style="list-style-type: none">Dak- en gevelbekleding - Golfplaat
Bindmiddel van asbestmateriaal	Cement
Gebondenheid op basis van bindmiddel	Hecht
Hoeveelheid (gewicht - aantal)	<ul style="list-style-type: none">25,00 kg - 1 stuk
Totaal gewicht	25,00 kg
Eenvoudig bereikbaar	Ja
Identificatiemethode	Vaststelling zonder monstername
Opmerking	stukken golfplaat achter aanbouw garage

- Verwijder het asbestafval.

- Eenvoudige handelingen: mag via doe-het-zelf of door werknemer(s) met opleidingsattest eenvoudige handelingen mits inachtnaam van voorgeschreven collectieve en persoonlijke beschermingsmiddelen, zie ook: <https://ovam.vlaanderen.be/voorzorgsmaatregelen-bij-asbestverwijdering>

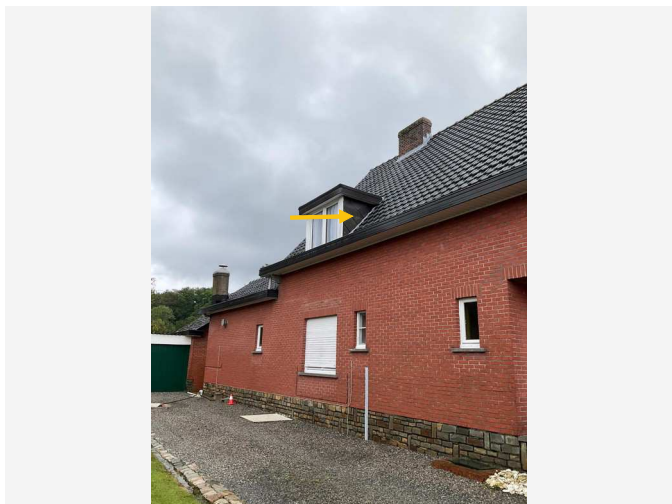
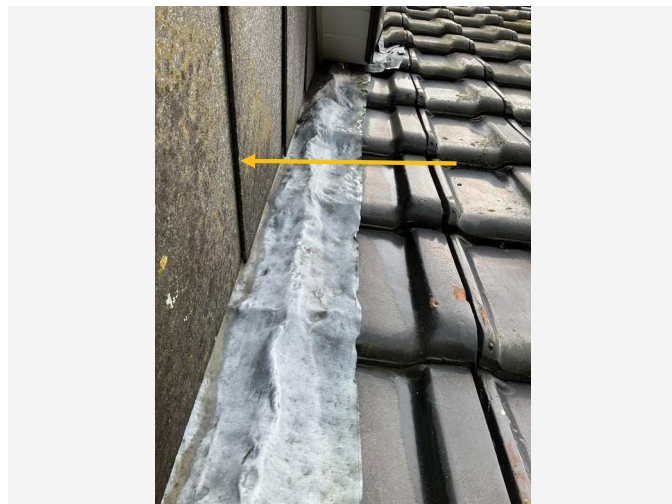
Verwijderen

Eindbeoordeling materiaalrisico	Laag materiaalrisico en/of verlaagde kans op vezelvrijgave
---------------------------------	--

Beschrijving	Gevelleien aan dakkapel
Omgeving	Buiten
Primaire drager	Wand buitenschil
Asbestmateriaal	Dak- en gevelbekleding - Lei, shingle
Bindmiddel van asbestmateriaal	Cement
Gebondenheid op basis van bindmiddel	Hecht
Hoeveelheid (oppervlakte - aantal)	<ul style="list-style-type: none">• 1,00 m² - 2 stuks
Totale oppervlakte	2,00 m ²
Eenvoudig bereikbaar	Ja
Bevestigingswijze	<ul style="list-style-type: none">• Geschroefd• Genageld, geniet
Identificatiemethode	Vaststelling zonder monsternamen
Destructieve handeling voor identificatie	Nee

- Verwijder dit asbestmateriaal zo snel mogelijk. Volg de toestand goed op.

- Eenvoudige handelingen: mag via doe-het-zelf of door werknemer(s) met opleidingsattest eenvoudige handelingen mits inachtnaam van voorgeschreven collectieve en persoonlijke beschermingsmiddelen, zie ook: <https://ovam.vlaanderen.be/voorzorgsmaatregelen-bij-asbestverwijdering>

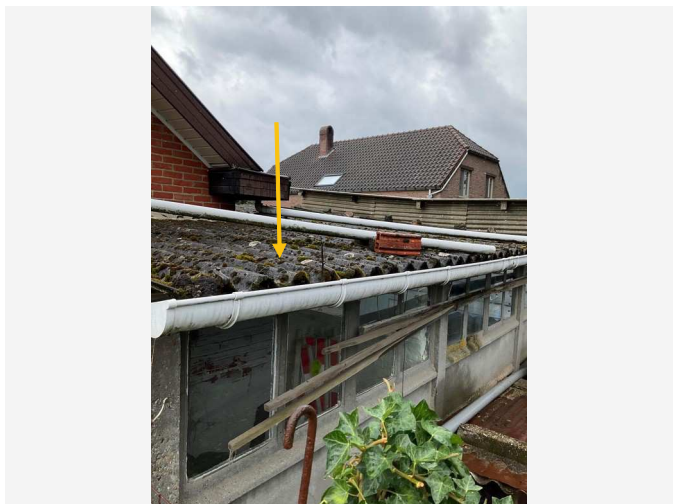
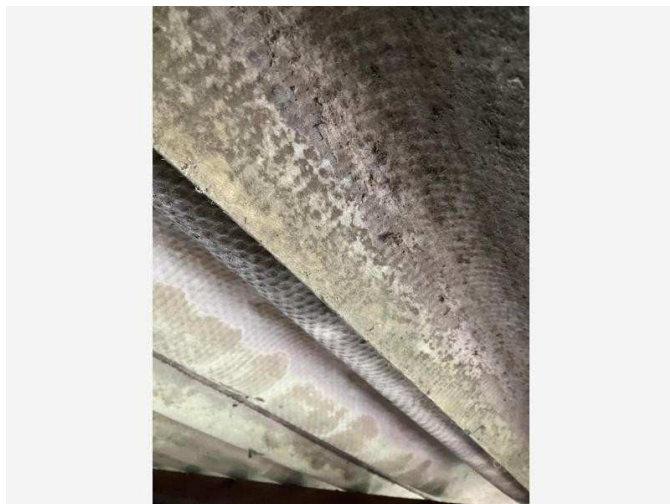
Verwijderen

Eindbeoordeling materiaalrisico	Verhoogd materiaalrisico en/of verhoogde kans op vezelvrijgave
---------------------------------	--

Gebondenheid	Categorie 1: hechtgebonden in oorsprong
Asbestsoort (vezeltype)	Crocidoliet aanwezig
Asbestconcentratie	Laag (< 50%)
Afschermingsgraad van het gehele materiaal	Geheel of deels vrij aan de buitenlucht
Toestand van het materiaal	Matig beschadigd, matig verweerd

Beschrijving	golfplaten op deel garage aanbouw
Omgeving	Buiten
Primaire drager	Schuin dak
Asbestmateriaal	Dak- en gevelbekleding - Golfplaat
Bindmiddel van asbestmateriaal	Cement
Gebondenheid op basis van bindmiddel	Hecht
Hoeveelheid (oppervlakte - aantal)	<ul style="list-style-type: none">• 30,00 m² - 1 stuk
Totale oppervlakte	30,00 m ²
Eenvoudig bereikbaar	Ja
Bevestigingswijze	<ul style="list-style-type: none">• Geschroefd
Identificatiemethode	Vaststelling zonder monsternamen
Destructieve handeling voor identificatie	Nee

- Verwijder dit asbestmateriaal zo snel mogelijk. Volg de toestand goed op.
- Hemelwater dat afspoelt van asbestcement daken of gevels kan asbestdeeltjes bevatten. Gebruik het enkel voor gesloten circuits (bv. spoelen toiletten). Reinig na het vervangen van het dak of de gevel de dakgoten en regenwaterput of -ton om asbesthoudend sediment of slib te verwijderen

- Eenvoudige handelingen: mag via doe-het-zelf of door werknemer(s) met opleidingsattest eenvoudige handelingen mits inachtnaam van voorgeschreven collectieve en persoonlijke beschermingsmiddelen, zie ook: <https://ovam.vlaanderen.be/voorzorgsmaatregelen-bij-asbestverwijdering>

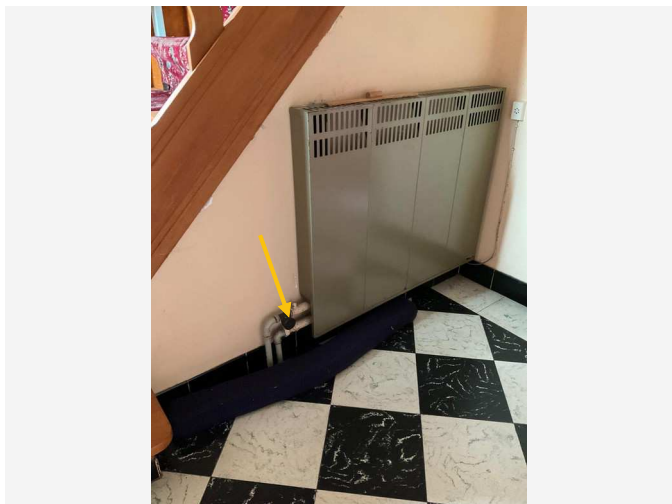
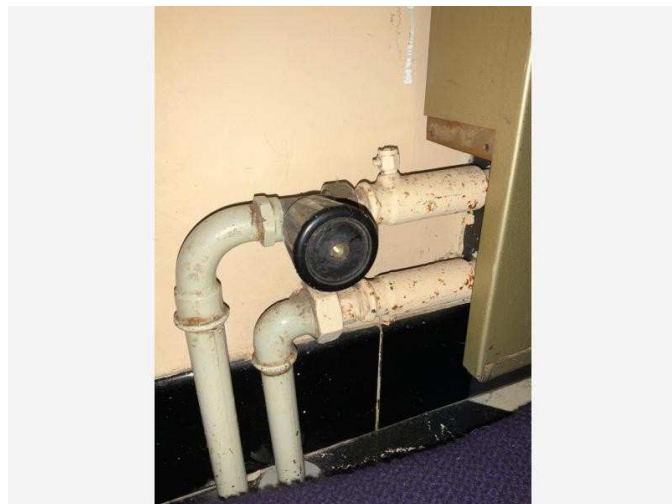
Zorgvuldig beheren

Eindbeoordeling materiaalrisico	Laag materiaalrisico en/of verlaagde kans op vezelvrijgave
---------------------------------	--

Beschrijving	Bakelieten radiatorknoppen
Omgeving	Binnen
Primaire drager	Ruimteverwarming
Asbestmateriaal	Plaat, paneel, tablet - Type Bakeliet
Bindmiddel van asbestmateriaal	Kunststof of -hars
Gebondenheid op basis van bindmiddel	Hecht
Hoeveelheid (oppervlakte - dikte - aantal)	• 0,10 m ² - 0,30 cm - 8 stuks
Totaal volume	0,002 m ³
Eenvoudig bereikbaar	Ja
Bevestigingswijze	• Geschroefd
Identificatiemethode	Vaststelling zonder monstername
Destructieve handeling voor identificatie	Nee
Opmerking	aan alle radiatoren zijn bakelieten draaiknoppen geplaatst

- Zorg voor een veilig beheer. Vermijd het beschadigen van het asbestmateriaal. Controleer de toestand jaarlijks op wijzigingen.

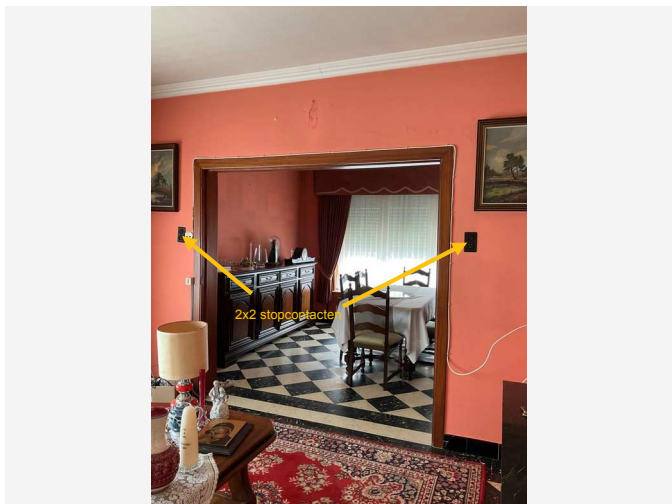
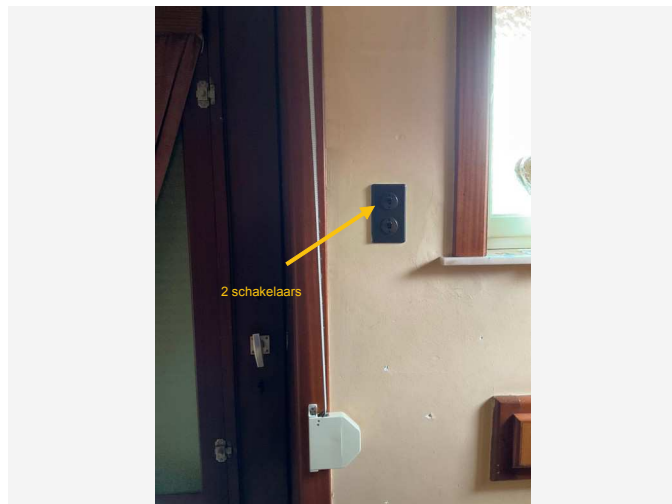
Zorgvuldig beheren

Eindbeoordeling materiaalrisico	Laag materiaalrisico en/of verlaagde kans op vezelvrijgave
---------------------------------	--

Beschrijving	bakelieten schakelaars en stopcontacten
Omgeving	Binnen
Primaire drager	Communicatie en elektrische infrastructuur en uitrusting
Asbestmateriaal	Plaat, paneel, tablet - Type Bakeliet
Bindmiddel van asbestmateriaal	Kunststof of -hars
Gebondenheid op basis van bindmiddel	Hecht
Hoeveelheid (oppervlakte - dikte - aantal)	• 0,10 m ² - 0,30 cm - 12 stuks
Totaal volume	0,004 m ³
Eenvoudig bereikbaar	Ja
Bevestigingswijze	• Geschroefd
Identificatiemethode	Vaststelling zonder monstername
Destructieve handeling voor identificatie	Nee
Opmerking	7 schakelaars en 5 stopcontacten in bakeliet

- Zorg voor een veilig beheer. Vermijd het beschadigen van het asbestmateriaal. Controleer de toestand jaarlijks op wijzigingen.

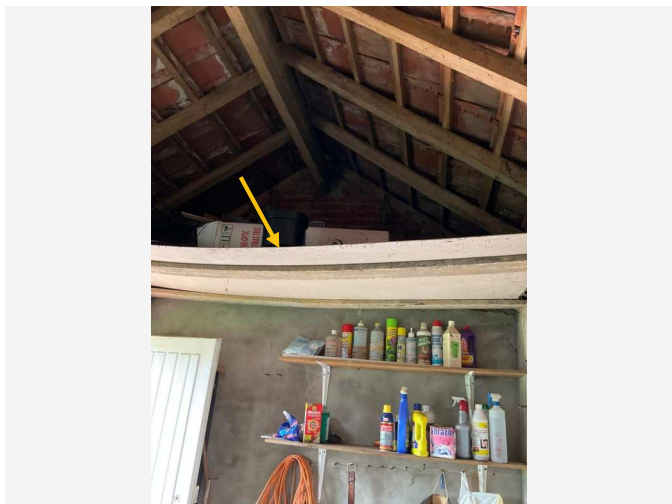
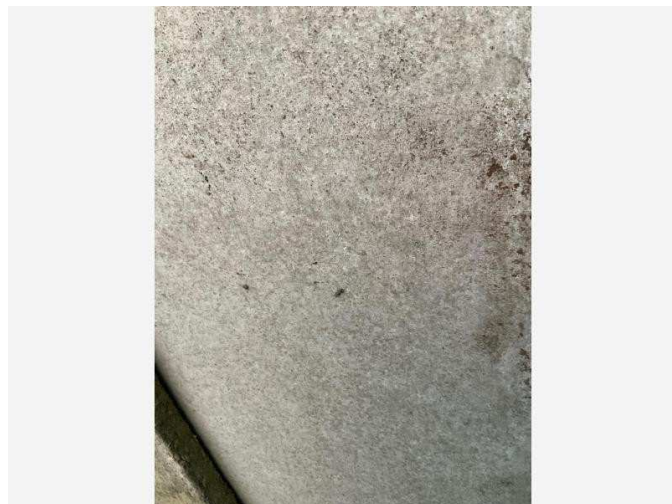
Zorgvuldig beheren

Eindbeoordeling materiaalrisico	Laag materiaalrisico en/of verlaagde kans op vezelvrijgave
---------------------------------	--

Beschrijving	Menuiserite onderdakplaat
Omgeving	Binnen
Primaire drager	Plafond
Asbestmateriaal	Plaat, paneel, tablet - Type Menuiserite
Bindmiddel van asbestmateriaal	Cement
Gebondenheid op basis van bindmiddel	Hecht
Hoeveelheid (oppervlakte - dikte - aantal)	• 6,00 m ² - 0,30 cm - 1 stuk
Totaal volume	0,018 m ³
Eenvoudig bereikbaar	Ja
Bevestigingswijze	• Los (al dan niet bedekt)
Identificatiemethode	Vaststelling zonder monstername
Destructieve handeling voor identificatie	Nee
Opmerking	losse plaat in gemetste berging plafondhoogte

- Verwijder dit asbestmateriaal zo snel mogelijk. Volg de toestand goed op.

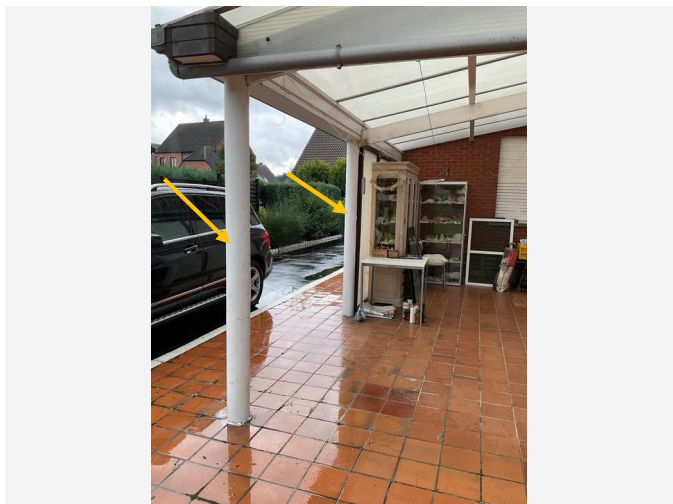
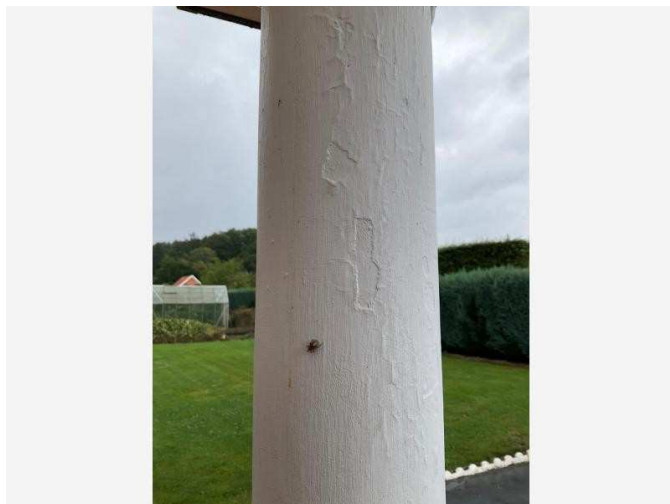
Zorgvuldig beheren

Eindbeoordeling materiaalrisico	Zeer laag materiaalrisico en/of zeer lage kans op vezelvrijgave
---------------------------------	---

Beschrijving	Pilaren onder afdak
Omgeving	Buiten
Primaire drager	Fundering-draagstructuur (horizontaal, verticaal)
Asbestmateriaal	Verloren bekisting - Buis, koker
Bindmiddel van asbestmateriaal	Cement
Gebondenheid op basis van bindmiddel	Hecht
Hoeveelheid (lengte - omtrek - dikte - aantal)	<ul style="list-style-type: none">• 2,40 m - 40,00 cm - 1,50 cm - 1 stuk
Totaal volume	0,014 m ³
Eenvoudig bereikbaar	Ja
Bevestigingswijze	<ul style="list-style-type: none">• Geklemd
Identificatiemethode	Vaststelling zonder monstername
Destructieve handeling voor identificatie	Nee

- Zorg voor een veilig beheer. Vermijd het beschadigen van het asbestmateriaal. Controleer de toestand jaarlijks op wijzigingen.

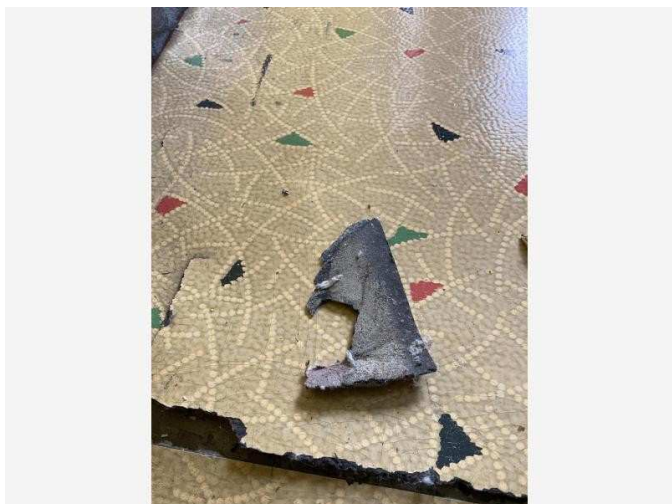
vloerkleed verdieping vinyl

Identificatiemethode	Vaststelling & expertise (niet-asbestverdacht)
Primaire drager	Vloer
(Asbest)materiaal	Prefab - afwerking - Vloerzeil

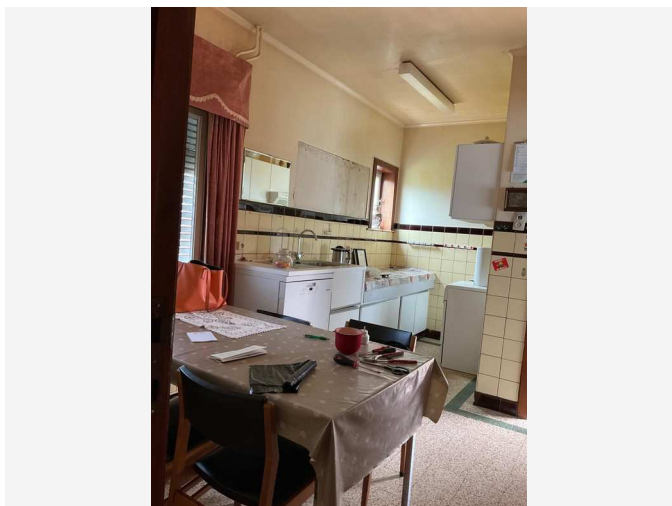
bij plaatsen van tegels in vochtige ruimtes werd regelmatig asbesthoudende lijm gebruikt, ...
niet-destructieve staalname niet mogelijk,
keuken halfhoog betegeld.

Identificatiemethode	Redelijk vermoeden
Primaire drager	Binnenwand
(Asbest)materiaal	In-situ afwerkingslagen - Lijm laag

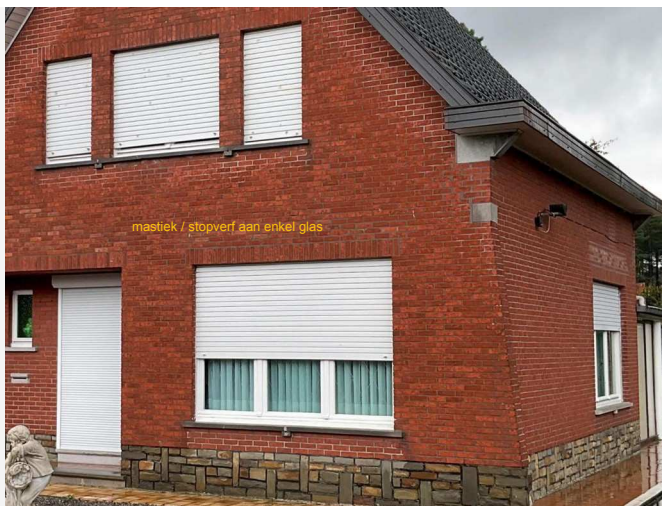
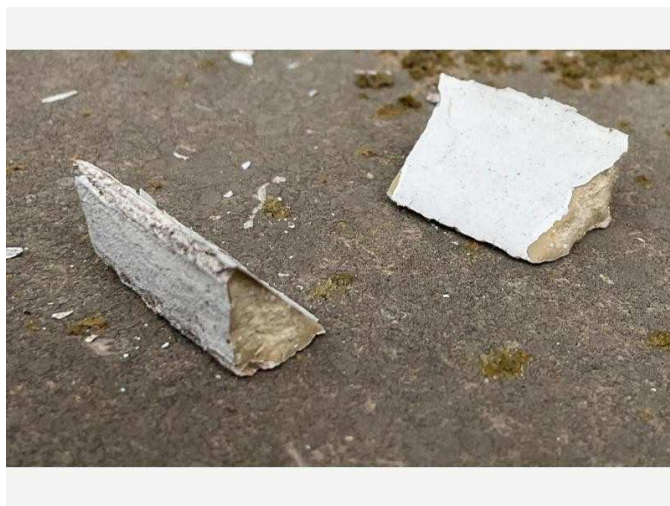
Geen asbest

#	Type	Referentie	Resultaat
10.1	Puntmonster	3	Geen asbest

Beschrijving	mastiek tussen buitenschrijnwerk en glas
Omgeving	Grenst aan binnen- en buitenlucht
Primaire drager	Wandopening verticaal (raam, deur, ...)
Bindmiddel van materiaal	Kitten, mastiek, pasta
Gebondenheid op basis van bindmiddel	Hecht
Hoeveelheid (gewicht - aantal)	<ul style="list-style-type: none">• 15,00 kg - 1 stuk
Totaal gewicht	15,00 kg
Identificatiemethode	Vaststelling met monstername
Destructieve handeling voor identificatie	Nee
Opmerking	mastiek / stopverf aan enkele beglazing buitenschrijnwerk

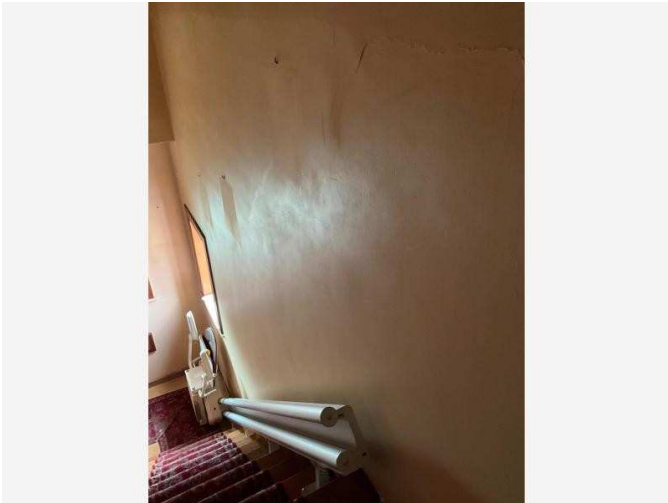
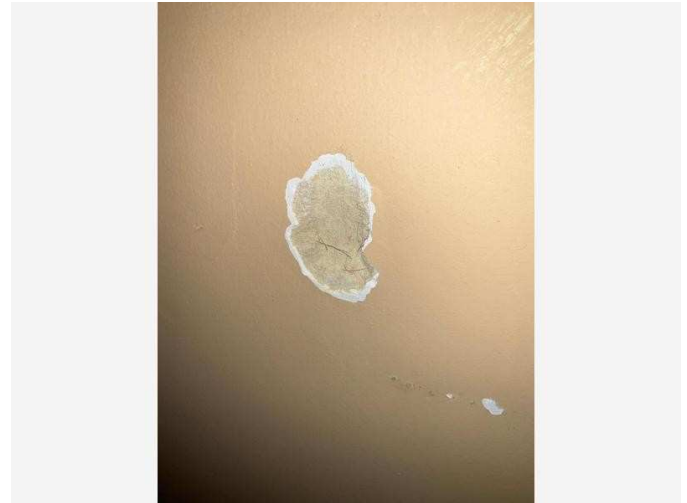
Geen asbest

#	Type	Referentie	Resultaat
11.1	Mengmonster	1	Geen asbest

Beschrijving	pleisterwerk wanden
Omgeving	Binnen
Primaire drager	Binnenwand
Bindmiddel van materiaal	Gips - kalk
Gebondenheid op basis van bindmiddel	Niet-hechtgebonden
Hoeveelheid (oppervlakte - dikte - aantal)	• 240,00 m ² - 1,00 cm - 1 stuk
Totaal volume	2,40 m ³
Identificatiemethode	Vaststelling met monstername
Destructieve handeling voor identificatie	Nee
Opmerking	<p>Om het pleisterwerk te identificeren als niet-asbesthoudend is een monstername van het pleisterwerk verplicht.</p> <p>Locatie staalnames: individuele ruimte: droge ruimte vb: leefruimte / natte ruimte:</p> <p>vb: keuken / stookplaats: cv-ruimte/ traphal: inkom</p> <p>De vermelde oppervlaktes en volumes betreffen een inschatting. Er worden geen rechten verleend aan deze oppervlaktes/volumes. De dikte is een inschatting die voorkomt uit de monstername en is daarom niet altijd representatief.</p>

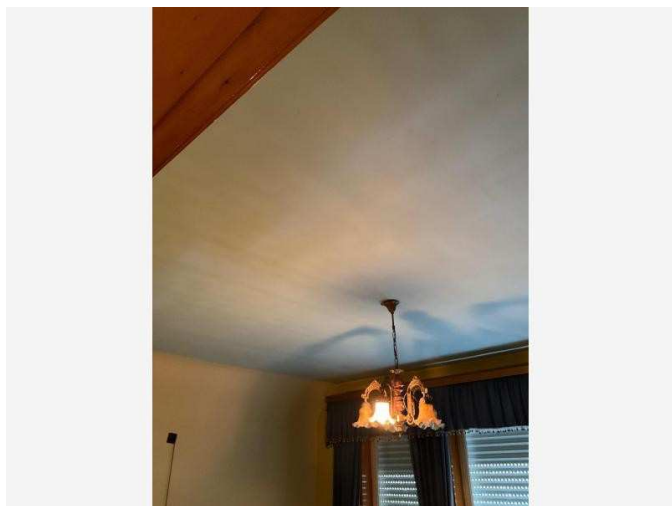
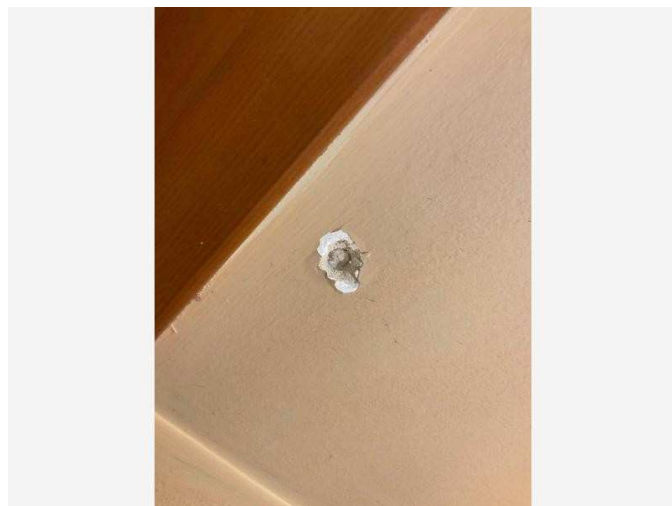
Fiche 12: pleisterwerk plafonds

Geen asbest

#	Type	Referentie	Resultaat
12.1	Mengmonster	2	Geen asbest

Beschrijving	pleisterwerk plafonds
Omgeving	Binnen
Primaire drager	Plafond
Bindmiddel van materiaal	Gips - kalk
Gebondenheid op basis van bindmiddel	Niet-hechtgebonden
Hoeveelheid (oppervlakte - dikte - aantal)	• 112,00 m ² - 1,00 cm - 1 stuk
Totaal volume	1,12 m ³
Identificatiemethode	Vaststelling met monsternamen
Destructieve handeling voor identificatie	Nee
