Asbestinventarisatetest

Rauwbergstraat 4, 3290 Diest

Attestnummer : 20240826-000132.000

Niet-asbestveilig

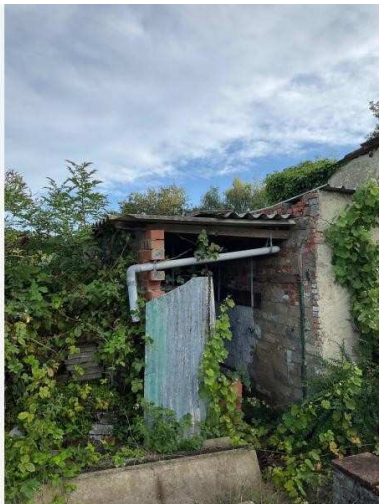
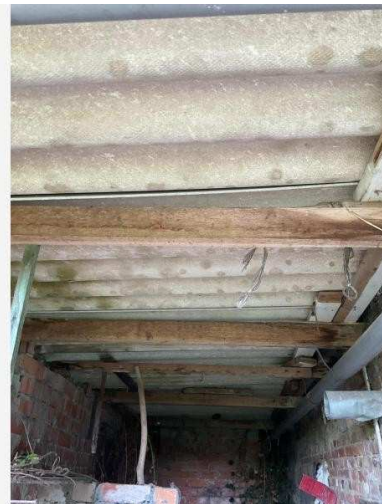
Eindbeoordeling materiaalrisico	Hoog materiaalrisico en/of hoge kans op vezelvrijgave
---------------------------------	-------------------------------------------------------

Gebondenheid	Categorie 1: hechtgebonden in oorsprong
Asbestsoort (vezeltype)	Crocidoliet aanwezig
Asbestconcentratie	Laag (< 50%)
Afschermingsgraad van het gehele materiaal	Geheel of deels (ook) vrij aan de binnenlucht
Toestand van het materiaal	Matig beschadigd, matig verweerd

Beschrijving	golfplaten op tuinberging 2
Omgeving	Buiten
Primaire drager	Schuin dak
Asbestmateriaal	Dak- en gevelbekleding - Golfplaat
Bindmiddel van asbestmateriaal	Cement
Gebondenheid op basis van bindmiddel	Hecht
Hoeveelheid (oppervlakte - aantal)	<ul style="list-style-type: none">• 12,00 m² - 1 stuk
Totale oppervlakte	12,00 m ²
Eenvoudig bereikbaar	Ja
Bevestigingswijze	<ul style="list-style-type: none">• Geschroefd
Identificatiemethode	Vaststelling zonder monsternamen
Destructieve handeling voor identificatie	Nee

Dringend verwijderen

- Verwijder dit asbestmateriaal zo snel mogelijk. Volg de toestand goed op.
- Hemelwater dat afspoelt van asbestcement daken of gevels kan asbestdeeltjes bevatten. Gebruik het enkel voor gesloten circuits (bv. spoelen toiletten). Reinig na het vervangen van het dak of de gevel de dakgoten en regenwaterput of -ton om asbesthoudend sediment of slib te verwijderen

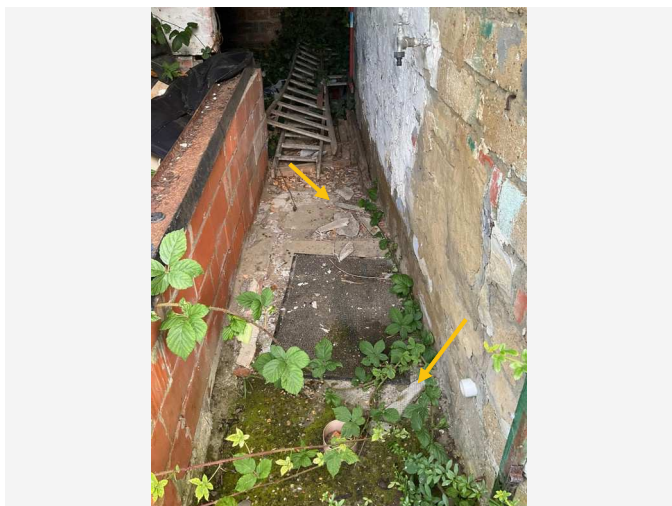
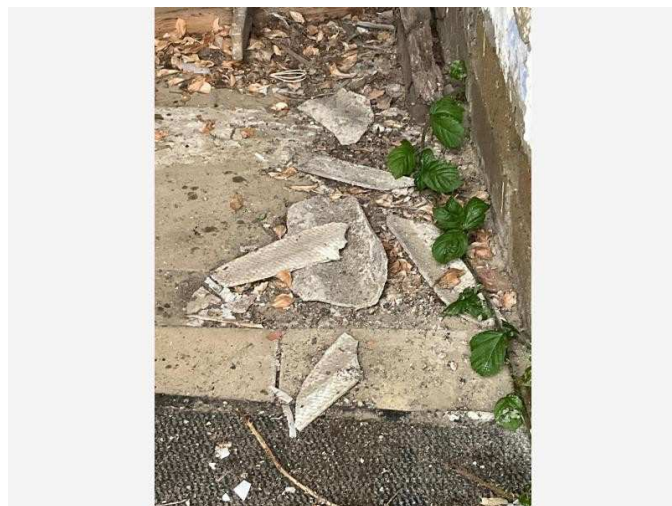
Beschrijving	Golfplaten afval
Type afvalstof	Betreft stock-voorraad of gedemonteerde asbestmaterialen
Aanwezige resten	stukken golfplaten
Omgeving	Buiten
Primaire drager	Bodem
Asbestmaterialen	<ul style="list-style-type: none">Dak- en gevelbekleding - Golfplaat
Bindmiddel van asbestmateriaal	Cement
Gebondenheid op basis van bindmiddel	Hecht
Hoeveelheid (gewicht - aantal)	<ul style="list-style-type: none">10,00 kg - 1 stuk
Totaal gewicht	10,00 kg
Eenvoudig bereikbaar	Ja
Identificatiemethode	Vaststelling zonder monsternamen
Opmerking	verspreid over tuinberging 2 liggen stukken golfplaten

Dringend verwijderen

- Verwijder het asbestafval.

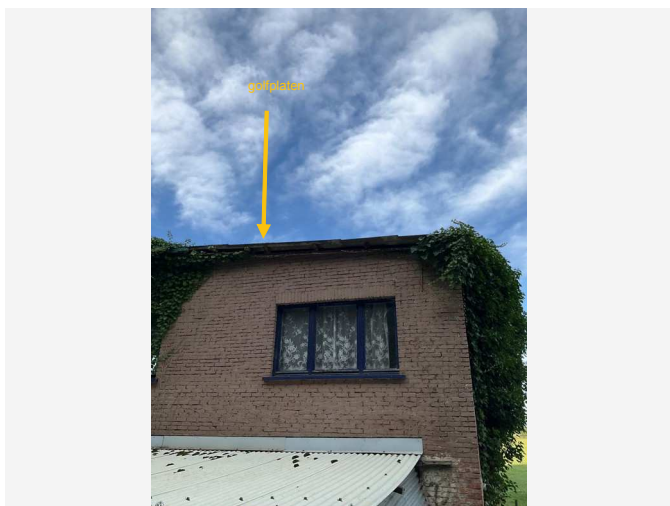
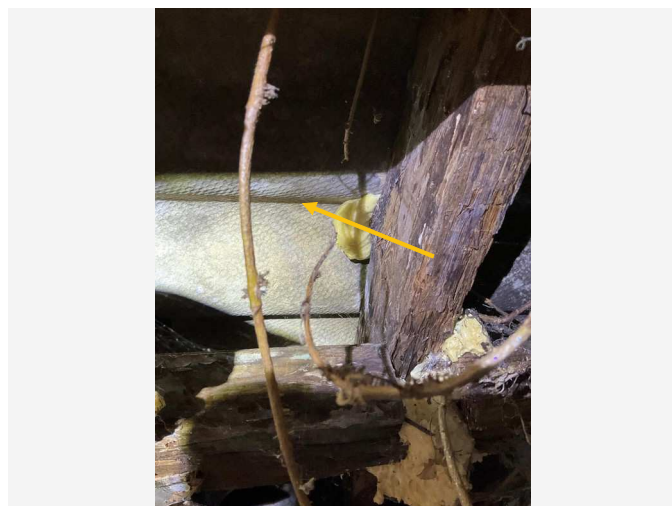
Eindbeoordeling materiaalrisico	Hoog materiaalrisico en/of hoge kans op vezelvrijgave
---------------------------------	-------------------------------------------------------

Gebondenheid	Categorie 1: hechtgebonden in oorsprong
Asbestsoort (vezeltype)	Crocidoliet aanwezig
Asbestconcentratie	Laag (< 50%)
Afschermingsgraad van het gehele materiaal	Geheel of deels (ook) vrij aan de binnenlucht
Toestand van het materiaal	Matig beschadigd, matig verweerd

Beschrijving	golfplaten op hoofddak
Omgeving	Buiten
Primaire drager	Schuin dak
Asbestmateriaal	Dak- en gevelbekleding - Golfplaat
Bindmiddel van asbestmateriaal	Cement
Gebondenheid op basis van bindmiddel	Hecht
Hoeveelheid (oppervlakte - aantal)	<ul style="list-style-type: none">• 65,00 m² - 1 stuk
Totale oppervlakte	65,00 m ²
Eenvoudig bereikbaar	Ja
Bevestigingswijze	<ul style="list-style-type: none">• Geschroefd
Identificatiemethode	Vaststelling zonder monsternamen
Destructieve handeling voor identificatie	Nee

Dringend verwijderen

- Verwijder dit asbestmateriaal zo snel mogelijk. Volg de toestand goed op.
- Hemelwater dat afspoelt van asbestcement daken of gevels kan asbestdeeltjes bevatten. Gebruik het enkel voor gesloten circuits (bv. spoelen toiletten). Reinig na het vervangen van het dak of de gevel de dakgoten en regenwaterput of -ton om asbesthoudend sediment of slib te verwijderen

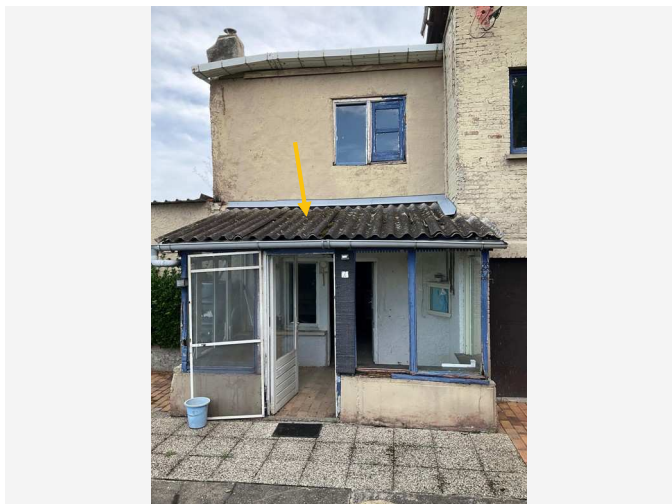
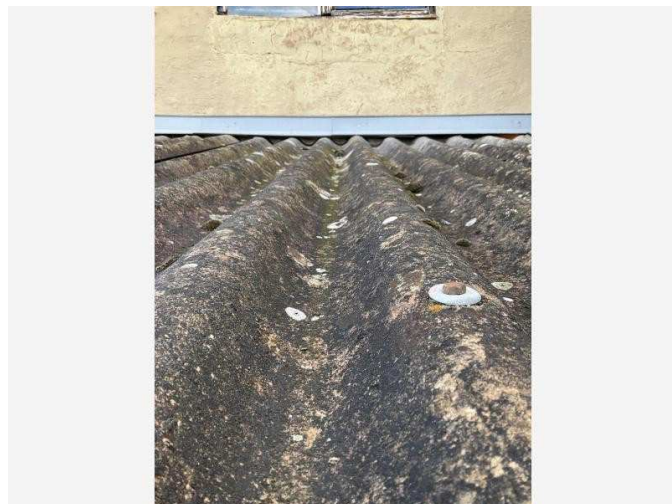
Eindbeoordeling materiaalrisico	Verhoogd materiaalrisico en/of verhoogde kans op vezelvrijgave
---------------------------------	----------------------------------------------------------------

Gebondenheid	Categorie 1: hechtgebonden in oorsprong
Asbestsoort (vezeltype)	Crocidoliet aanwezig
Asbestconcentratie	Laag (< 50%)
Afschermingsgraad van het gehele materiaal	Geheel of deels vrij aan de buitenlucht
Toestand van het materiaal	Matig beschadigd, matig verweerd

Beschrijving	golfplaten op veranda
Omgeving	Grenst aan binnen- en buitenlucht
Primaire drager	Schuin dak
Asbestmateriaal	Dak- en gevelbekleding - Golfplaat
Bindmiddel van asbestmateriaal	Cement
Gebondenheid op basis van bindmiddel	Hecht
Hoeveelheid (oppervlakte - aantal)	• 12,00 m ² - 1 stuk
Totale oppervlakte	12,00 m ²
Eenvoudig bereikbaar	Ja
Bevestigingswijze	• Geschroefd
Identificatiemethode	Vaststelling zonder monsternamen
Destructieve handeling voor identificatie	Nee

Verwijderen

- Verwijder dit asbestmateriaal zo snel mogelijk. Volg de toestand goed op.
- Hemelwater dat afspoelt van asbestcement daken of gevels kan asbestdeeltjes bevatten. Gebruik het enkel voor gesloten circuits (bv. spoelen toiletten). Reinig na het vervangen van het dak of de gevel de dakgoten en regenwaterput of -ton om asbesthoudend sediment of slib te verwijderen

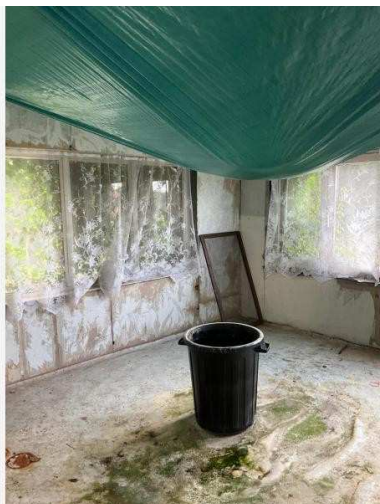
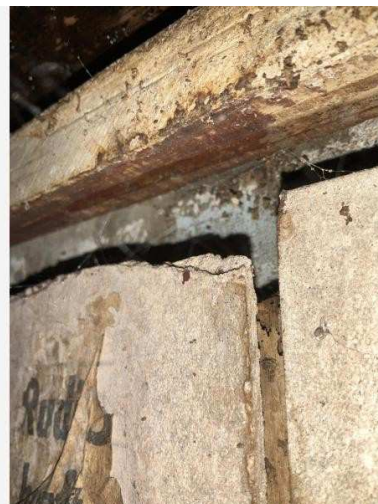
Eindbeoordeling materiaalrisico	Verhoogd materiaalrisico en/of verhoogde kans op vezelvrijgave
---------------------------------	----------------------------------------------------------------

Gebondenheid	Categorie 1: hechtgebonden in oorsprong
Asbestsoort (vezeltype)	Alleen chrysotiel
Asbestconcentratie	Laag (< 50%)
Afschermingsgraad van het gehele materiaal	Geheel of deels (ook) vrij aan de binnenlucht
Toestand van het materiaal	Matig beschadigd, matig verweerd

#	Type	Referentie	Resultaat
5.1	Puntmonster	3	Chrysotiel

Beschrijving	Menuiserieplaat wanden verdiep
Omgeving	Binnen
Primaire drager	Binnenwand
Asbestmateriaal	Plaat, paneel, tablet - Type Menuiserie
Bindmiddel van asbestmateriaal	Cement
Gebondenheid op basis van bindmiddel	Hecht
Hoeveelheid (oppervlakte - dikte - aantal)	• 91,00 m ² - 0,30 cm - 1 stuk
Totaal volume	0,273 m ³
Eenvoudig bereikbaar	Ja
Bevestigingswijze	<ul style="list-style-type: none">• Geschroefd• Genageld, geniet
Identificatiemethode	Vaststelling met monsternamen
Destructieve handeling voor identificatie	Nee
Opmerking	wanden verdiep bekleed met menuiserieplaten

Verwijderen

- Verwijder dit asbestmateriaal zo snel mogelijk. Volg de toestand goed op.

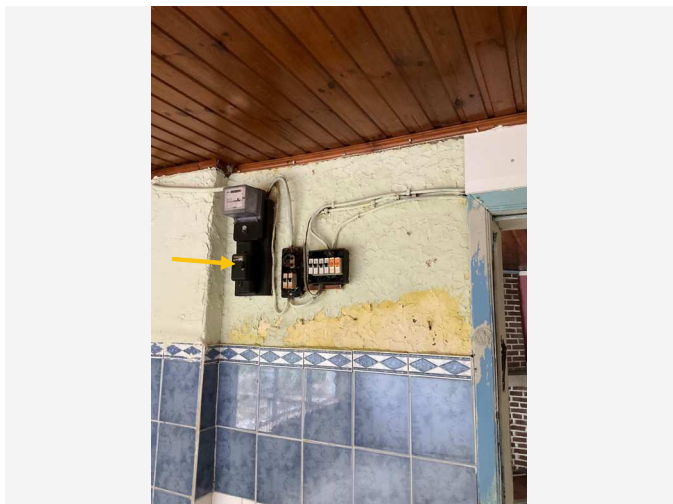
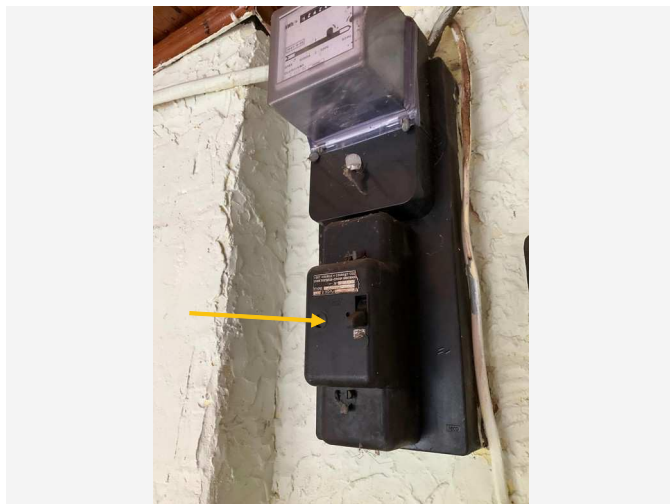
Eindbeoordeling materiaalrisico	Zeer laag materiaalrisico en/of zeer lage kans op vezelvrijgave
---------------------------------	-----------------------------------------------------------------

Gebondenheid	Categorie 1: hechtgebonden in oorsprong
Asbestsoort (vezeltype)	Crocidoliet aanwezig
Asbestconcentratie	Laag (< 50%)
Afschermingsgraad van het gehele materiaal	Stootvaste afscherming of omkasting
Toestand van het materiaal	Onbeschadigd, niet verweerd

Beschrijving	bakelieten hoofdschakelaar
Omgeving	Binnen
Primaire drager	Communicatie en elektrische infrastructuur en uitrusting
Asbestmateriaal	Plaat, paneel, tablet - Type Bakeliet
Bindmiddel van asbestmateriaal	Kunststof of -hars
Gebondenheid op basis van bindmiddel	Hecht
Hoeveelheid (oppervlakte - dikte - aantal)	<ul style="list-style-type: none">• 0,50 m² - 0,30 cm - 1 stuk
Totaal volume	0,002 m ³
Eenvoudig bereikbaar	Ja
Bevestigingswijze	<ul style="list-style-type: none">• Geschroefd
Identificatiemethode	Vaststelling zonder monstername
Destructieve handeling voor identificatie	Nee
Opmerking	enkel de hoofdschakelaar is uit bakeliet

Zorgvuldig beheren

- Zorg voor een veilig beheer. Vermijd het beschadigen van het asbestmateriaal. Controleer de toestand jaarlijks op wijzigingen.

- Eenvoudige handelingen: mag via doe-het-zelf of door werknemer(s) met opleidingsattest eenvoudige handelingen enkel te verwijderen door netbeheerder elektriciteit !

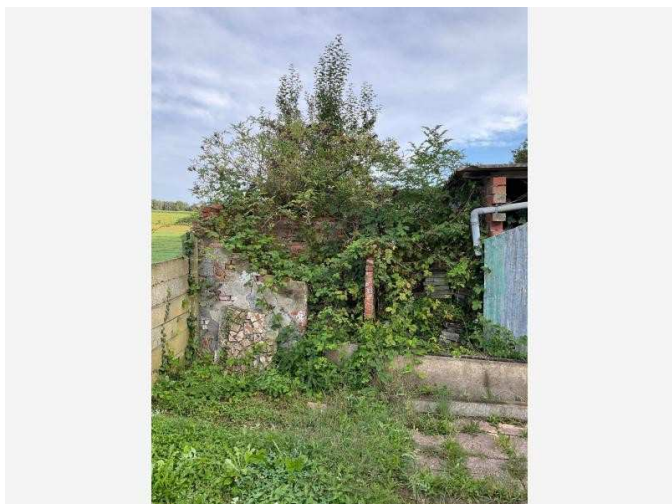
Situeringfoto

Tijdelijke beperking

Reden: Overwoekerende vegetatie

Uitleg van de asbestdeskundige: geen toegang tot ingevallen berging overwoekerd

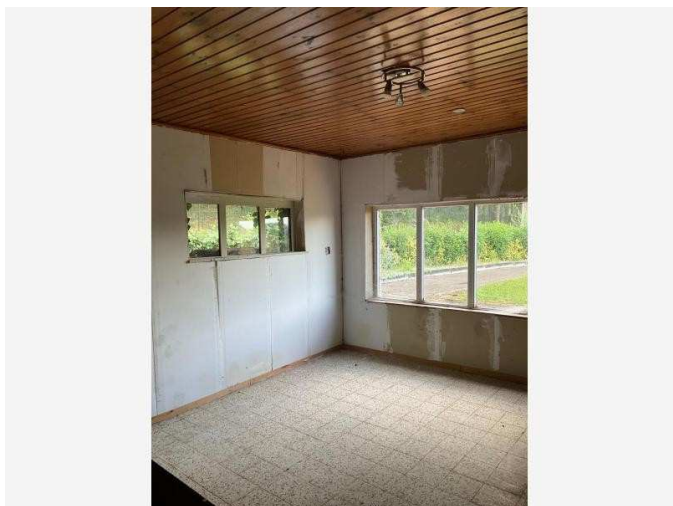
plafonds afgewerkt met houten schrootjes, PVC latten en geperste kartonplaten

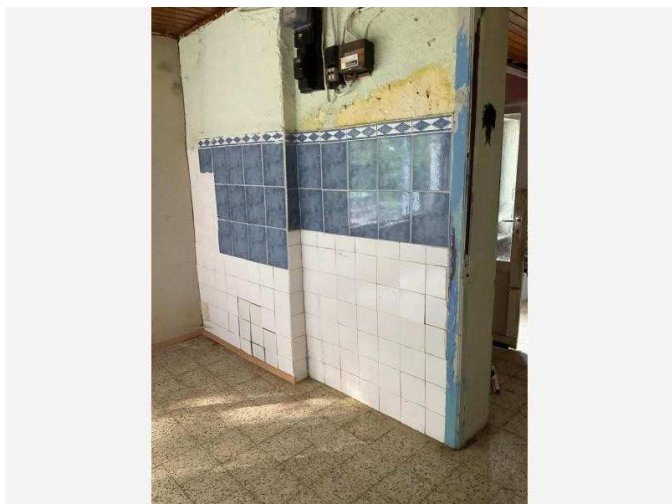
bij plaatsen van tegels in vochtige ruimtes werd regelmatig asbesthoudende lijm gebruikt, ...
niet-destructieve staalname niet mogelijk,

Identificatiemethode	Redelijk vermoeden
Primaire drager	Binnenwand
(Asbest)materiaal	In-situ afwerkingslagen - Lijm laag

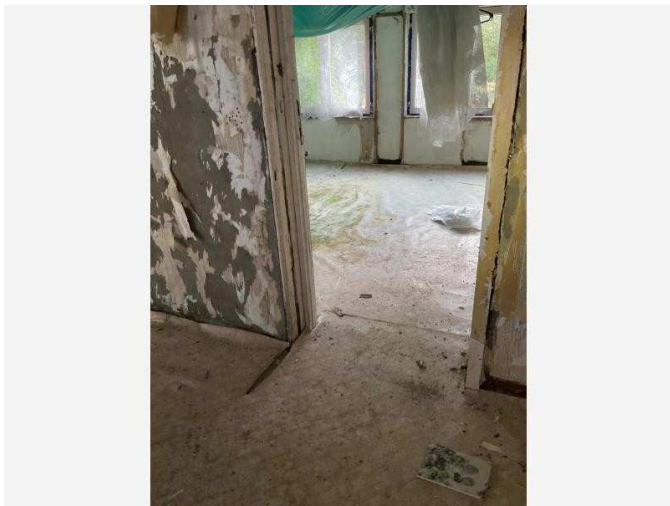
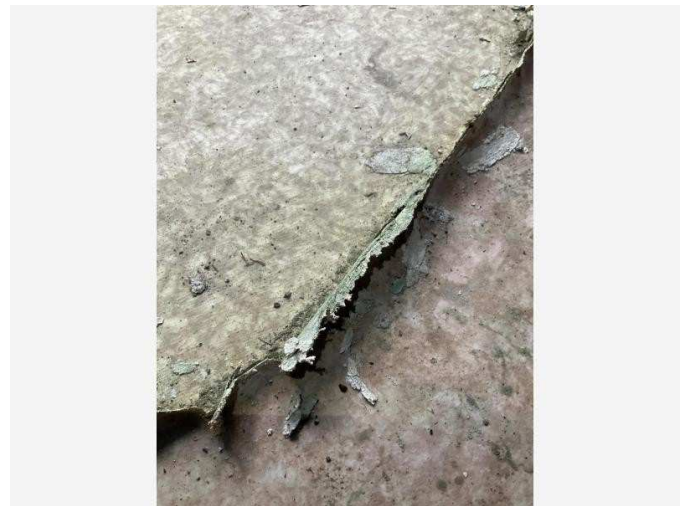
Geen asbest

#	Type	Referentie	Resultaat
10.1	Puntmonster	4	Geen asbest

Beschrijving	Vloerzeil slaapkamers
Omgeving	Binnen
Primaire drager	Vloer
Bindmiddel van materiaal	Kunststof of -hars
Gebondenheid op basis van bindmiddel	Hecht
Hoeveelheid (oppervlakte - aantal)	• 64,00 m ² - 1 stuk
Totale oppervlakte	64,00 m ²
Identificatiemethode	Vaststelling met monstername
Destructieve handeling voor identificatie	Nee
Opmerking	geen asbest aangetroffen, maar hoogst waarschijnlijk ook gecontamineerd door lekke golfplaten op dak !

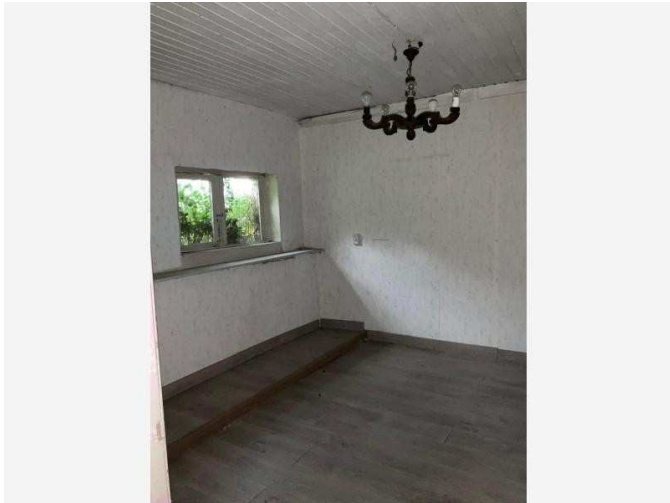
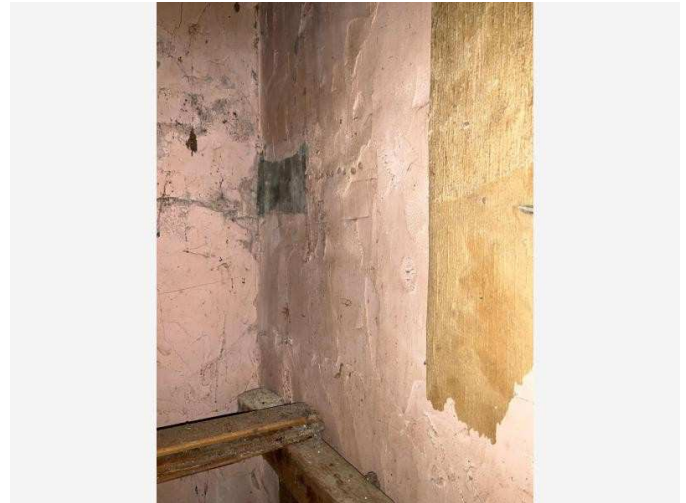
Fiche 11: pleisterwerk wanden

Geen asbest

#	Type	Referentie	Resultaat
11.1	Mengmonster	1	Geen asbest

Beschrijving	pleisterwerk wanden
Omgeving	Binnen
Primaire drager	Binnenwand
Bindmiddel van materiaal	Gips - kalk
Gebondenheid op basis van bindmiddel	Niet-hechtgebonden
Hoeveelheid (oppervlakte - dikte - aantal)	• 200,00 m ² - 1,00 cm - 1 stuk
Totaal volume	2,00 m ³
Identificatiemethode	Vaststelling met monstername
Destructieve handeling voor identificatie	Nee
Opmerking	<p>Om het pleisterwerk te identificeren als niet-asbesthoudend is een monstername van het pleisterwerk verplicht.</p> <p>Locatie staalnames: individuele ruimte: droge ruimte vb: leefruimte / natte ruimte:</p> <p>vb: keuken / stookplaats: cv-ruimte/ traphal: inkom</p> <p>De vermelde oppervlaktes en volumes betreffen een inschatting. Er worden geen rechten verleend aan deze oppervlaktes/volumes. De dikte is een inschatting die voorkomt uit de monstername en is daarom niet altijd representatief.</p> <p>wanden allemaal bepleisterd deels achter gyproc en menuiserie platen.</p>

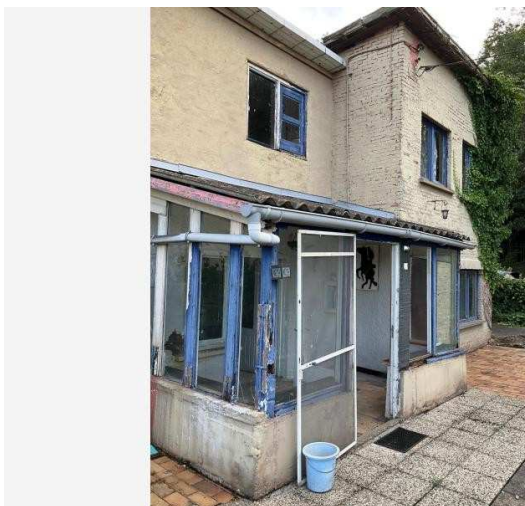
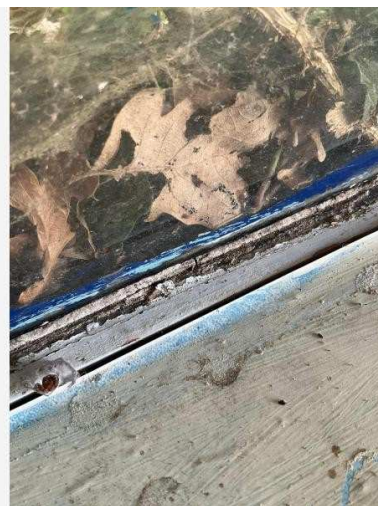
Geen asbest

#	Type	Referentie	Resultaat
12.1	Puntmonster	2	Geen asbest

Beschrijving	stopverf tussen glas en buitenschrijnwerk
Omgeving	Grenst aan binnen- en buitenlucht
Primaire drager	Wandopening verticaal (raam, deur, ...)
Bindmiddel van materiaal	Kitten, mastiek, pasta
Gebondenheid op basis van bindmiddel	Hecht
Hoeveelheid (gewicht - aantal)	<ul style="list-style-type: none">• 10,00 kg - 1 stuk
Totaal gewicht	10,00 kg
Identificatiemethode	Vaststelling met monstername
Destructieve handeling voor identificatie	Nee

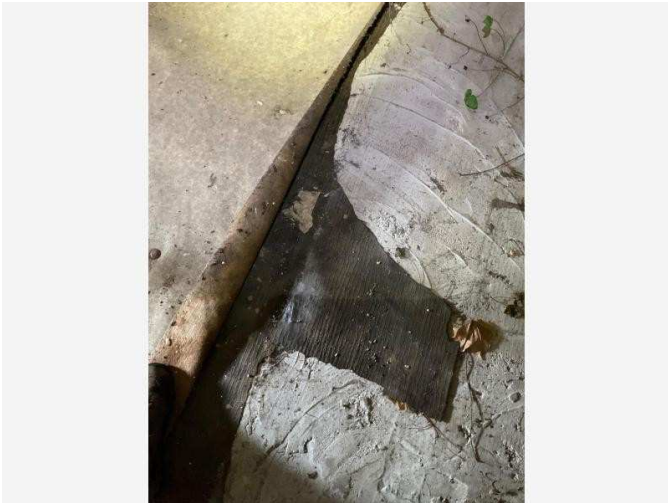
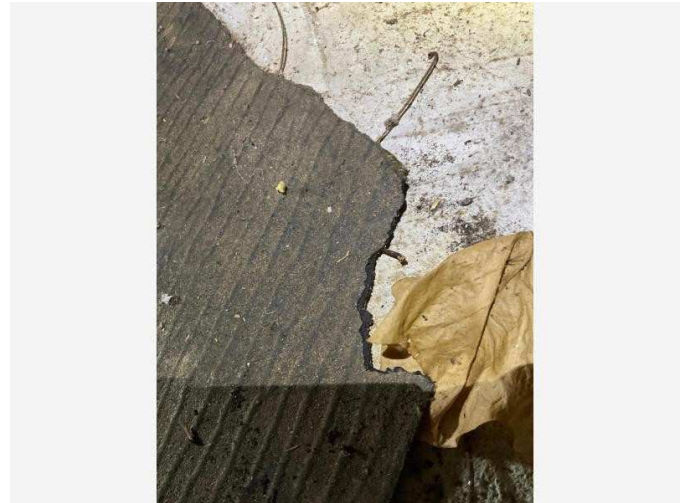
Geen asbest

#	Type	Referentie	Resultaat
13.1	Puntmonster	5	Geen asbest

Beschrijving	Vloerzeil ondervloer
Omgeving	Binnen
Primaire drager	Vloer
Bindmiddel van materiaal	Bitumen (roofing, teer, asfalt)
Gebondenheid op basis van bindmiddel	Hecht
Hoeveelheid (gewicht - aantal)	<ul style="list-style-type: none">• 64,00 kg - 1 stuk
Totaal gewicht	64,00 kg
Identificatiemethode	Vaststelling met monstername
Destructieve handeling voor identificatie	Nee
Opmerking	staal wel gecontamineerd door chrysotielvezels van golfplaten dak dat op verschillende plaatsen zwaar lek is.
