Asbestinventarisatetest

Broekstraat 154, 3294 Diest

Attestnummer : 20241115-000343.000

Uitgegeven op : 15.11.2024

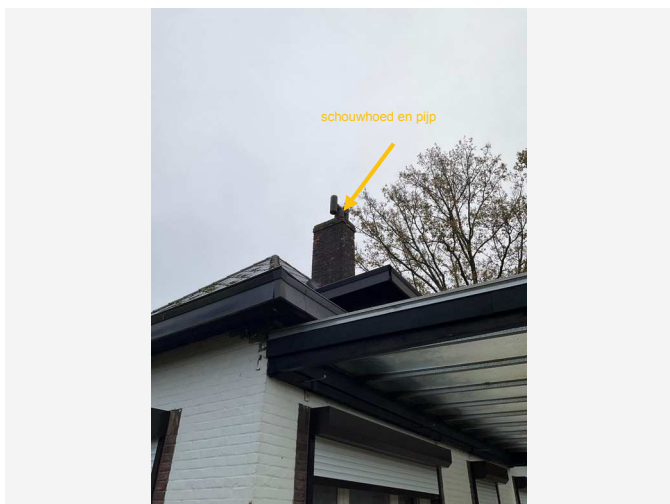
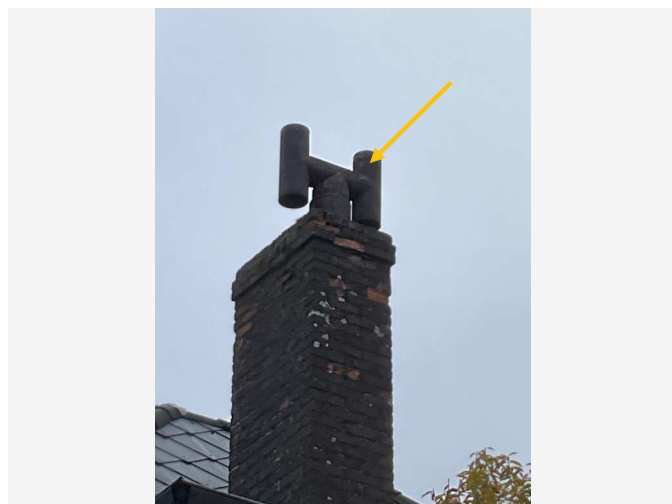
Het asbestmateriaal valt onder de mijlpaal van 2034.

Eindbeoordeling materiaalrisico	Verhoogd materiaalrisico en/of verhoogde kans op vezelvrijgave
---------------------------------	--

Gebondenheid	Categorie 1: hechtgebonden in oorsprong
Asbestsoort (vezeltype)	Crocidoliet aanwezig
Asbestconcentratie	Laag (< 50%)
Afschermingsgraad van het gehele materiaal	Geheel of deels vrij aan de buitenlucht
Toestand van het materiaal	Matig beschadigd, matig verweerd

Beschrijving	Schouwpijp en hoed
Omgeving	Buiten
Primaire drager	Ruimteverwarming
Asbestmateriaal	Rookgaskanaal
Bindmiddel van asbestmateriaal	Cement
Gebondenheid op basis van bindmiddel	Hecht
Hoeveelheid (lengte - omtrek - dikte - aantal)	<ul style="list-style-type: none">• 1,00 m - 50,00 cm - 1,50 cm - 1 stuk
Totaal volume	0,008 m ³
Eenvoudig bereikbaar	Ja
Bevestigingswijze	<ul style="list-style-type: none">• Geklemd
Identificatiemethode	Vaststelling zonder monstername
Destructieve handeling voor identificatie	Nee
Opmerking	schouwhoed en deel pijp

Verwijderen

- Verwijder dit asbestmateriaal zo snel mogelijk. Volg de toestand goed op.

- Eenvoudige handelingen: mag via doe-het-zelf of door werknemer(s) met opleidingsattest eenvoudige handelingen mits inachtnaam van voorgeschreven collectieve en persoonlijke beschermingsmiddelen, zie ook: <https://ovam.vlaanderen.be/voorzorgsmaatregelen-bij-asbestverwijdering>

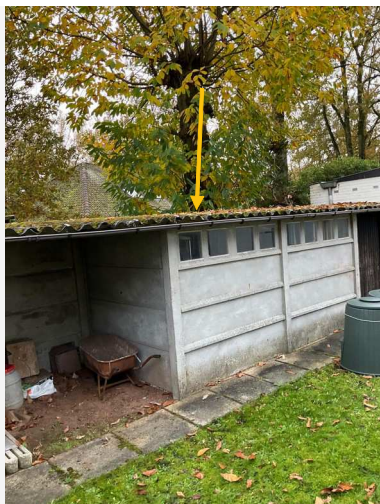
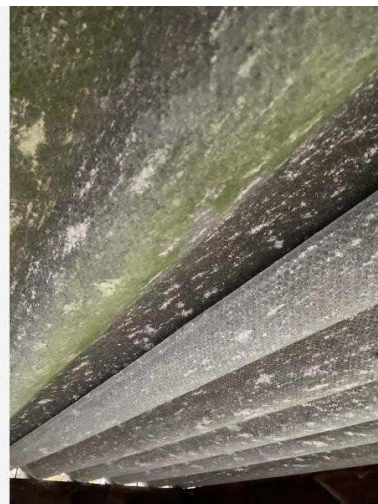
Het asbestmateriaal valt onder de mijlpaal van 2034.

Eindbeoordeling materiaalrisico	Verhoogd materiaalrisico en/of verhoogde kans op vezelvrijgave
---------------------------------	--

Gebondenheid	Categorie 1: hechtgebonden in oorsprong
Asbestsoort (vezeltype)	Crocidoliet aanwezig
Asbestconcentratie	Laag (< 50%)
Afschermingsgraad van het gehele materiaal	Geheel of deels (ook) vrij aan de binnenlucht
Toestand van het materiaal	Licht beschadigd, licht verweerd. Intact calciumsilicaatmateriaal of categorie III 'gebondenheid'

Beschrijving	Golfplaten op tuinberging
Omgeving	Grenst aan binnen- en buitenlucht
Primaire drager	Schuin dak
Asbestmateriaal	Dak- en gevelbekleding - Golfplaat
Bindmiddel van asbestmateriaal	Cement
Gebondenheid op basis van bindmiddel	Hecht
Hoeveelheid (oppervlakte - aantal)	<ul style="list-style-type: none">• 20,00 m² - 1 stuk
Totale oppervlakte	20,00 m ²
Eenvoudig bereikbaar	Ja
Bevestigingswijze	<ul style="list-style-type: none">• Geschroefd
Identificatiemethode	Vaststelling zonder monsternamen
Destructieve handeling voor identificatie	Nee

Verwijderen

- Verwijder dit asbestmateriaal zo snel mogelijk. Volg de toestand goed op.
- Hemelwater dat afspoelt van asbestcement daken of gevels kan asbestdeeltjes bevatten. Gebruik het enkel voor gesloten circuits (bv. spoelen toiletten). Reinig na het vervangen van het dak of de gevel de dakgoten en regenwaterput of -ton om asbesthoudend sediment of slib te verwijderen

- Eenvoudige handelingen: mag via doe-het-zelf of door werknemer(s) met opleidingsattest eenvoudige handelingen mits inachtnaeme van voorgeschreven collectieve en persoonlijke beschermingsmiddelen, zie ook: <https://ovam.vlaanderen.be/voorzorgsmaatregelen-bij-asbestverwijdering>

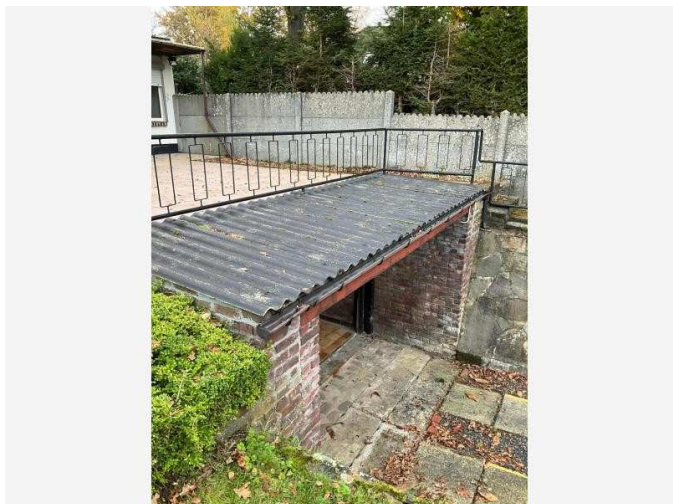
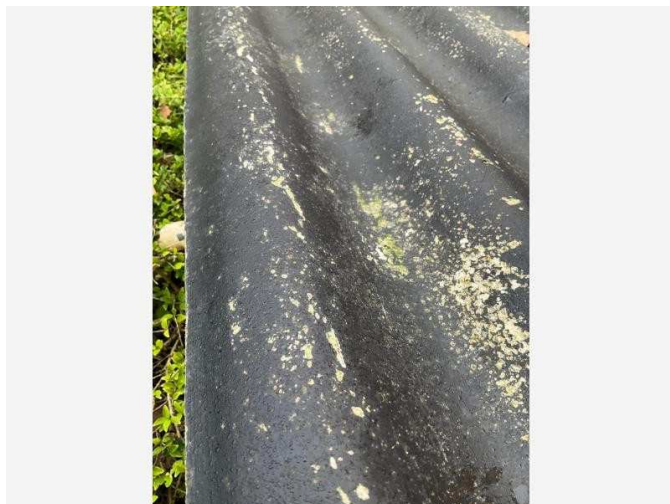
Het asbestmateriaal valt onder de mijlpaal van 2034.

Eindbeoordeling materiaalrisico	Laag materiaalrisico en/of verlaagde kans op vezelvrijgave
---------------------------------	--

Gebondenheid	Categorie 1: hechtgebonden in oorsprong
Asbestsoort (vezeltype)	Crocidoliet aanwezig
Asbestconcentratie	Laag (< 50%)
Afschermingsgraad van het gehele materiaal	Geheel of deels vrij aan de buitenlucht
Toestand van het materiaal	Licht beschadigd, licht verweerd. Intact calciumsilicaatmateriaal of categorie III 'gebondenheid'

Beschrijving	Golfplaten voor garage
Omgeving	Buiten
Primaire drager	Schuin dak
Asbestmateriaal	Dak- en gevelbekleding - Golfplaat
Bindmiddel van asbestmateriaal	Cement
Gebondenheid op basis van bindmiddel	Hecht
Hoeveelheid (oppervlakte - aantal)	<ul style="list-style-type: none">• 8,00 m² - 1 stuk
Totale oppervlakte	8,00 m ²
Eenvoudig bereikbaar	Ja
Bevestigingswijze	<ul style="list-style-type: none">• Geschroefd
Identificatiemethode	Vaststelling zonder monsternamen
Destructieve handeling voor identificatie	Nee

Verwijderen

- Verwijder dit asbestmateriaal zo snel mogelijk. Volg de toestand goed op.
- Hemelwater dat afspoelt van asbestcement daken of gevels kan asbestdeeltjes bevatten. Gebruik het enkel voor gesloten circuits (bv. spoelen toiletten). Reinig na het vervangen van het dak of de gevel de dakgoten en regenwaterput of -ton om asbesthoudend sediment of slib te verwijderen

- Eenvoudige handelingen: mag via doe-het-zelf of door werknemer(s) met opleidingsattest eenvoudige handelingen mits inachtnaam van voorgeschreven collectieve en persoonlijke beschermingsmiddelen, zie ook: <https://ovam.vlaanderen.be/voorzorgsmaatregelen-bij-asbestverwijdering>

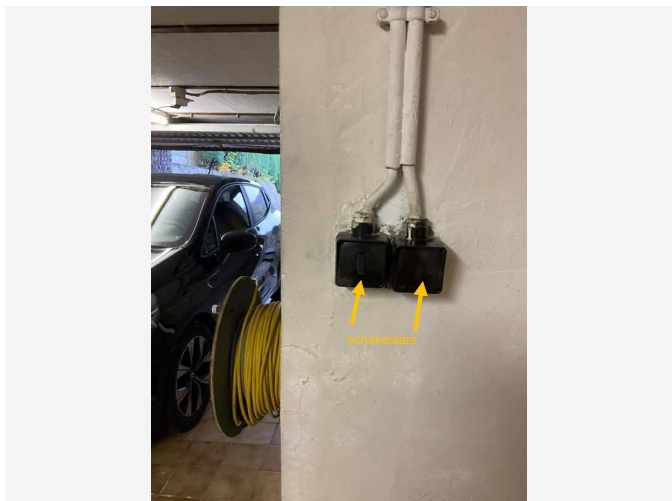
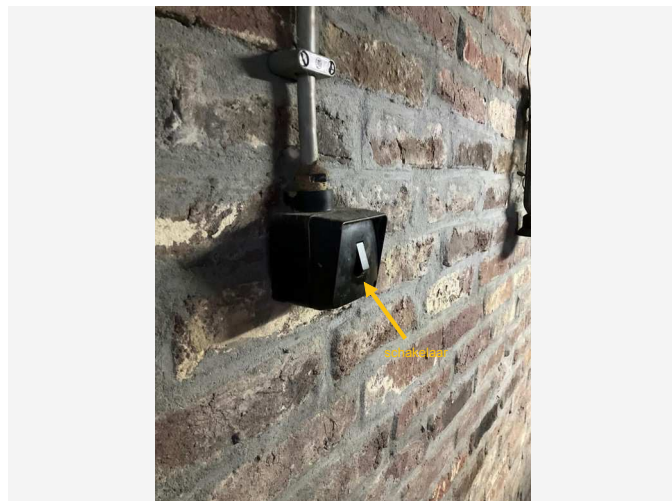
Het asbestmateriaal valt onder de mijlpaal van 2040.

Eindbeoordeling materiaalrisico	Laag materiaalrisico en/of verlaagde kans op vezelvrijgave
---------------------------------	--

Gebondenheid	Categorie 1: hechtgebonden in oorsprong
Asbestsoort (vezeltype)	Crocidoliet aanwezig
Asbestconcentratie	Laag (< 50%)
Afschermingsgraad van het gehele materiaal	Geheel of deels (ook) vrij aan de binnenlucht
Toestand van het materiaal	Onbeschadigd, niet verweerd

Beschrijving	bakelieten schakelaar, soketten en contactdoos
Omgeving	Binnen
Primaire drager	Communicatie en elektrische infrastructuur en uitrusting
Asbestmateriaal	Plaat, paneel, tablet - Type Bakeliet
Bindmiddel van asbestmateriaal	Kunststof of -hars
Gebondenheid op basis van bindmiddel	Hecht
Hoeveelheid (oppervlakte - dikte - aantal)	<ul style="list-style-type: none"> • 0,30 m² - 0,30 cm - 13 stuks
Totaal volume	0,012 m ³
Eenvoudig bereikbaar	Ja
Bevestigingswijze	<ul style="list-style-type: none"> • Geschroefd
Identificatiemethode	Vaststelling zonder monsternamen
Destructieve handeling voor identificatie	Nee
Opmerking	<p>8 schakelaars, 3 stopcontacten en 2 contactdozen zichtbaar</p> <p>3 schakelaars telkens in ruimte verdieping</p> <p>5 schakelaars, 3 stopcontacten en 2 contactdozen in kelder.</p>

Zorgvuldig beheren

- Zorg voor een veilig beheer. Vermijd het beschadigen van het asbestmateriaal. Controleer de toestand jaarlijks op wijzigingen.

- Eenvoudige handelingen: mag via doe-het-zelf of door werknemer(s) met opleidingsattest eenvoudige handelingen mits inachtnaam van voorgeschreven collectieve en persoonlijke beschermingsmiddelen, zie ook: <https://ovam.vlaanderen.be/voorzorgsmaatregelen-bij-asbestverwijdering>

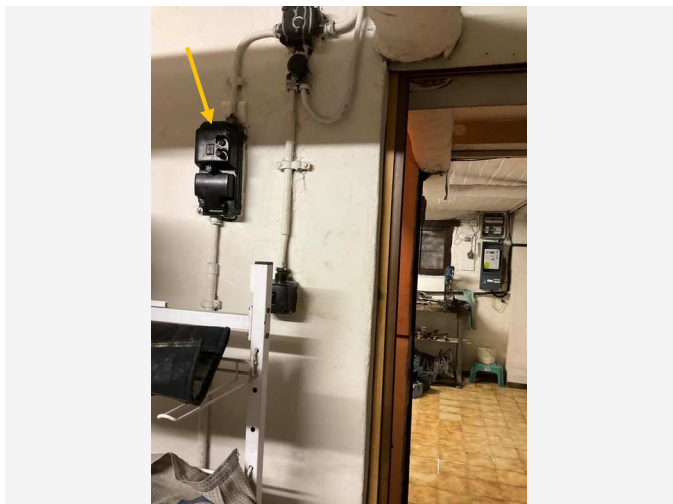
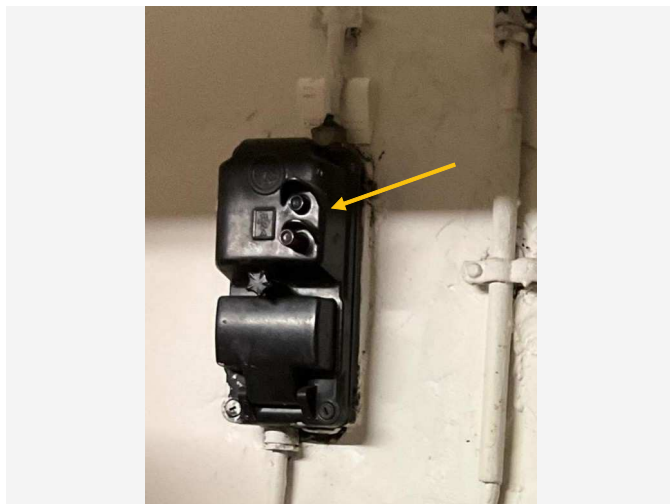
Het asbestmateriaal valt onder de mijlpaal van 2040.

het breken, schuren van en /of boren in bakeliet kan vezelvrijgave veroorzaken.

Eindbeoordeling materiaalrisico	Zeer laag materiaalrisico en/of zeer lage kans op vezelvrijgave
---------------------------------	---

Gebondenheid	Categorie 1: hechtgebonden in oorsprong
Asbestsoort (vezeltype)	Crocidoliet aanwezig
Asbestconcentratie	Laag (< 50%)
Afschermingsgraad van het gehele materiaal	Stootvaste afscherming of omkasting
Toestand van het materiaal	Onbeschadigd, niet verweerd

Beschrijving	bakelieten schakelaar CV
Omgeving	Binnen
Primaire drager	Communicatie en elektrische infrastructuur en uitrusting
Asbestmateriaal	Plaat, paneel, tablet - Type Bakeliet
Bindmiddel van asbestmateriaal	Kunststof of -hars
Gebondenheid op basis van bindmiddel	Hecht
Hoeveelheid (oppervlakte - dikte - aantal)	<ul style="list-style-type: none">• 0,50 m² - 0,30 cm - 1 stuk
Totaal volume	0,002 m ³
Eenvoudig bereikbaar	Ja
Bevestigingswijze	<ul style="list-style-type: none">• Geschroefd
Identificatiemethode	Vaststelling zonder monstername
Destructieve handeling voor identificatie	Nee

Zorgvuldig beheren

- Zorg voor een veilig beheer. Vermijd het beschadigen van het asbestmateriaal. Controleer de toestand jaarlijks op wijzigingen.

- Eenvoudige handelingen: mag via doe-het-zelf of door werknemer(s) met opleidingsattest eenvoudige handelingen mits inachtnaam van voorgeschreven collectieve en persoonlijke beschermingsmiddelen, zie ook: <https://ovam.vlaanderen.be/voorzorgsmaatregelen-bij-asbestverwijdering>

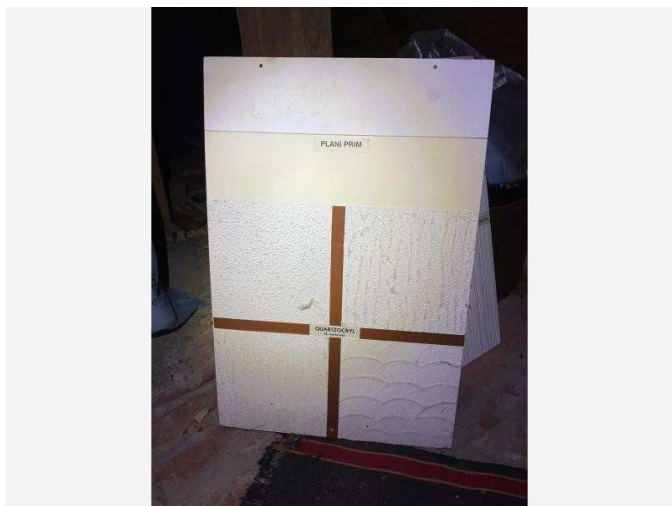
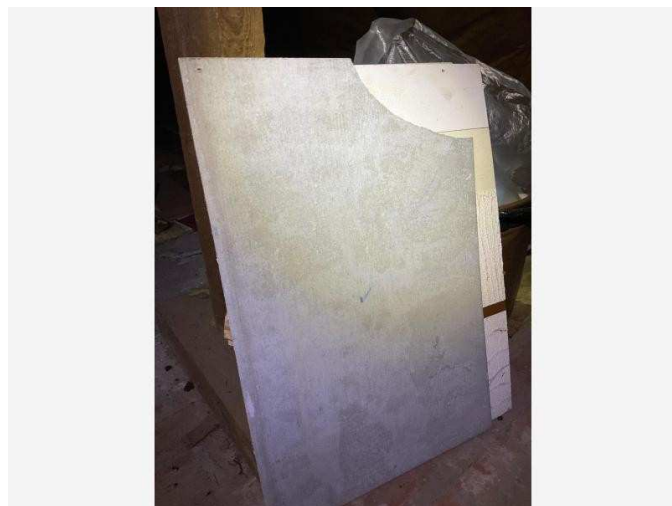
Eindbeoordeling materiaalrisico	Laag materiaalrisico en/of verlaagde kans op vezelvrijgave
---------------------------------	--

Gebondenheid	Categorie 1: hechtgebonden in oorsprong
Asbestsoort (vezeltype)	Crocidoliet aanwezig
Asbestconcentratie	Laag (< 50%)
Afschermingsgraad van het gehele materiaal	Geheel of deels (ook) vrij aan de binnenlucht
Toestand van het materiaal	Onbeschadigd, niet verweerd

Beschrijving	demonstratieplaten op zolder
Omgeving	Binnen
Primaire drager	Onderdelen - stock
Asbesttoepassing	Plaat, paneel, tablet - Type Menuiserite
Bindmiddel van asbesttoepassing	Cement
Gebondenheid op basis van bindmiddel	Hecht
Hoeveelheid (oppervlakte - dikte - aantal)	• 2,00 m ² - 0,30 cm - 1 stuk
Totaal volume	0,006 m ³
Identificatiemethode	Vaststelling zonder monsternamen
Destructieve handeling voor identificatie	Nee
Opmerking	demonstratiepanelen schilderstechnieken op zolder

- Verwijder deze asbesttoepassing zo snel mogelijk. Volg de toestand goed op.

- Eenvoudige handelingen: mag via doe-het-zelf of door werknemer(s) met opleidingsattest eenvoudige handelingen mits inachtnaam van voorgeschreven collectieve en persoonlijke beschermingsmiddelen, zie ook: <https://ovam.vlaanderen.be/voorzorgsmaatregelen-bij-asbestverwijdering>

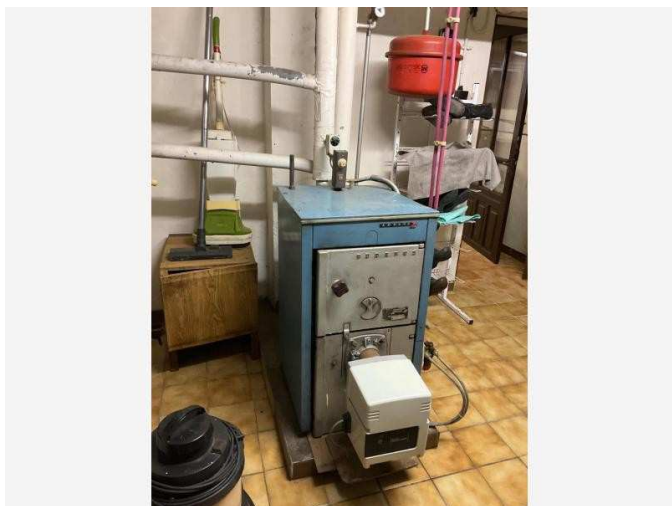
oude CV-ketel bevat mogelijk nog asbesthoudende dichtingen en onderdelen.

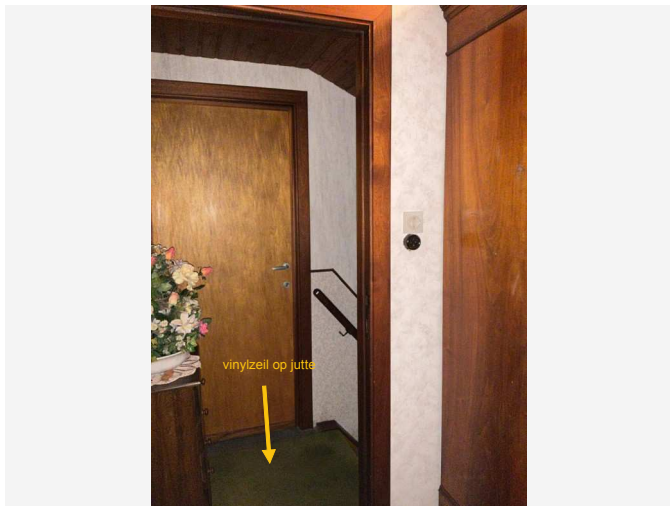
vinylzeil op jutte

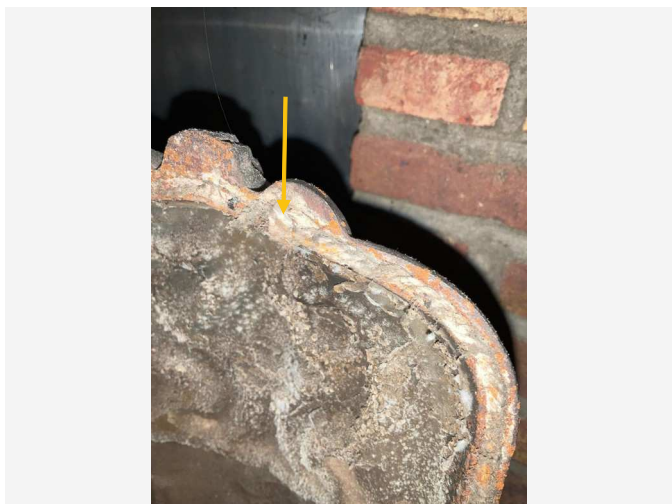
stoof in koord

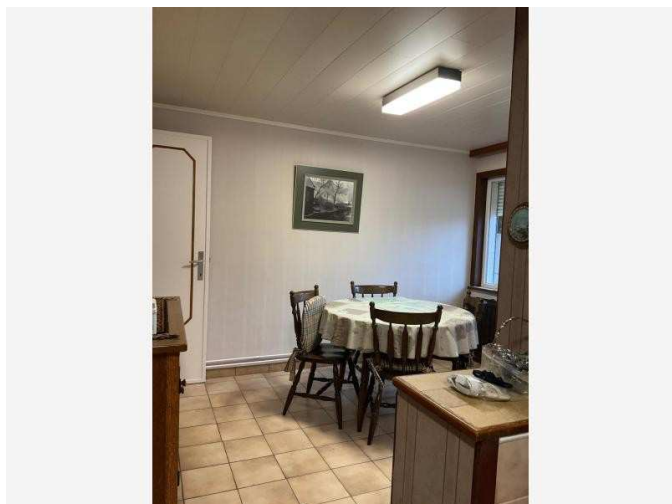
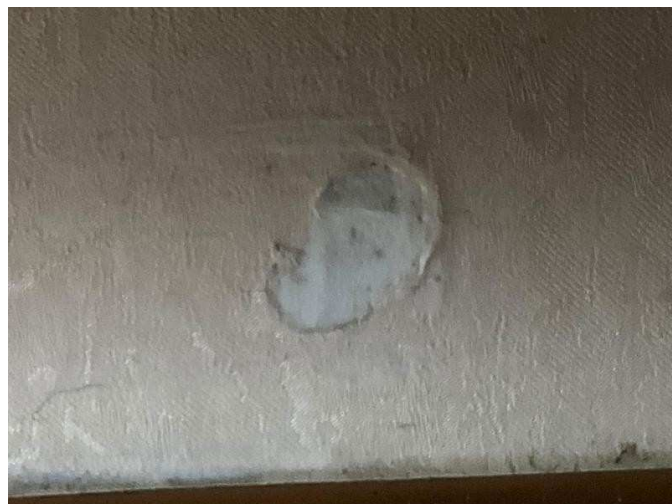
Geen asbest

#	Type	Referentie	Resultaat
10.1	Mengmonster	1	Geen asbest

Beschrijving	pleisterwerk wanden
Omgeving	Binnen
Primaire drager	Binnenwand
Bindmiddel van materiaal	Gips - kalk
Gebondenheid op basis van bindmiddel	Niet-hechtgebonden
Hoeveelheid (oppervlakte - dikte - aantal)	• 145,00 m ² - 1,00 cm - 1 stuk
Totaal volume	1,45 m ³
Identificatiemethode	Vaststelling met monstername
Destructieve handeling voor identificatie	Nee
Opmerking	<p>Om het pleisterwerk te identificeren als niet-asbesthoudend is een monstername van het pleisterwerk verplicht.</p> <p>Locatie staalnames: individuele ruimte: droge ruimte vb: leefruimte / natte ruimte:</p> <p>vb: keuken / stookplaats: cv-ruimte/ traphal: inkom</p> <p>De vermelde oppervlaktes en volumes betreffen een inschatting. Er worden geen rechten verleend aan deze oppervlaktes/volumes. De dikte is een inschatting die voorkomt uit de monstername en is daarom niet altijd representatief.</p>

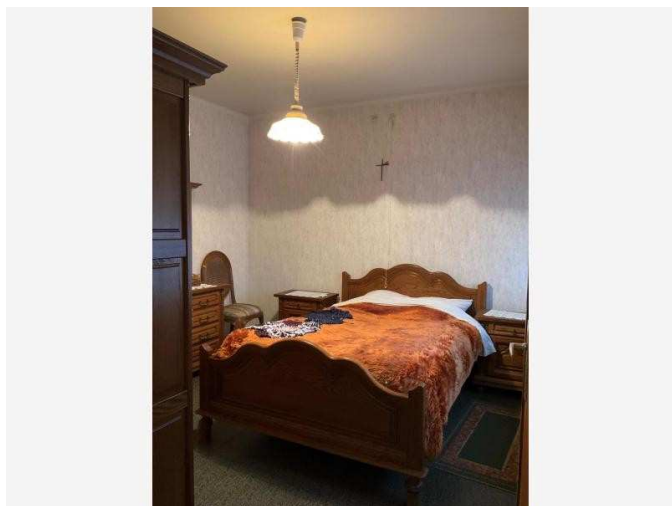
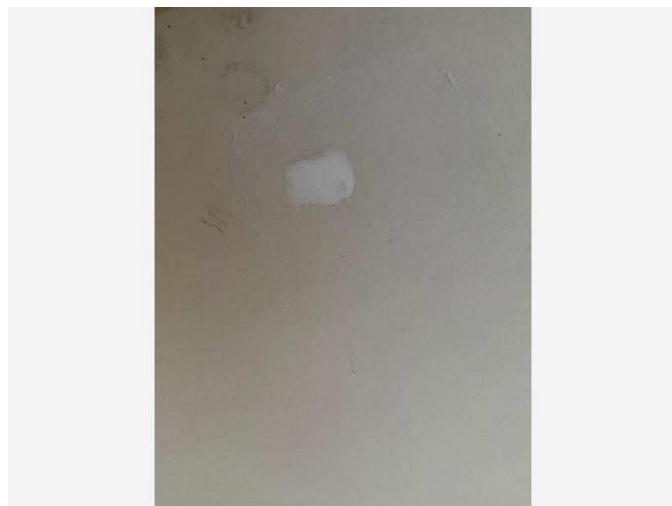
Fiche 11: pleisterwerk plafonds

Geen asbest

#	Type	Referentie	Resultaat
11.1	Mengmonster	2	Geen asbest

Beschrijving	pleisterwerk plafonds
Omgeving	Binnen
Primaire drager	Plafond
Bindmiddel van materiaal	Gips - kalk
Gebondenheid op basis van bindmiddel	Niet-hechtgebonden
Hoeveelheid (oppervlakte - dikte - aantal)	• 125,00 m ² - 1,20 cm - 1 stuk
Totaal volume	1,50 m ³
Identificatiemethode	Vaststelling met monstername
Destructieve handeling voor identificatie	Nee
Opmerking	<p>Om het pleisterwerk te identificeren als niet-asbesthoudend is een monstername van het pleisterwerk verplicht.</p> <p>Locatie staalnames: individuele ruimte: droge ruimte vb: leefruimte / natte ruimte:</p> <p>vb: keuken / stookplaats: cv-ruimte/ traphal: inkom</p> <p>De vermelde oppervlaktes en volumes betreffen een inschatting. Er worden geen rechten verleend aan deze oppervlaktes/volumes. De dikte is een inschatting die voorkomt uit de monstername en is daarom niet altijd representatief.</p> <p>gelijkvloers vermoedelijk overal pleisterwerk plafonds, deels onder afwerkingen MDF tegels en houten latten, staalname enkel mogelijk in slaapkamer en leefruimte</p> <p>verdieping plafonds gepleisterd op houten latwerk.</p>

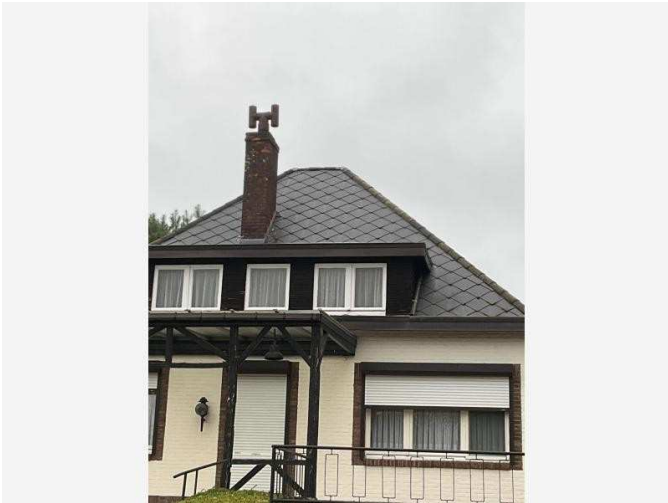
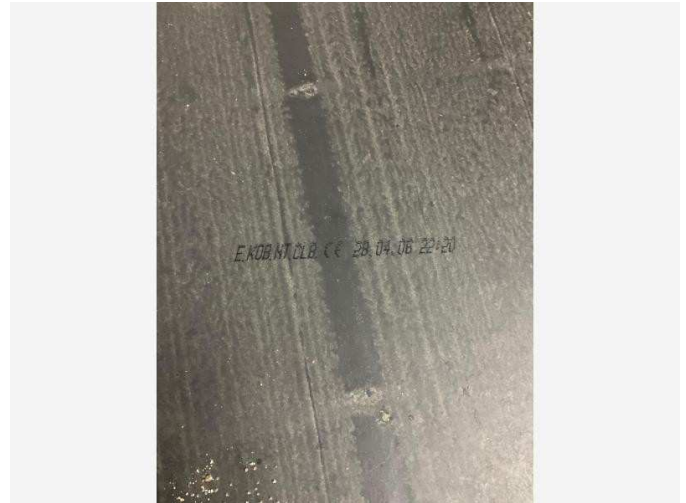
Geen asbest

Beschrijving	dakleien
Omgeving	Grenst aan binnen- en buitenlucht
Primaire drager	Schuin dak
Bindmiddel van materiaal	Cement
Gebondenheid op basis van bindmiddel	Hecht
Hoeveelheid (oppervlakte - aantal)	• 1,00 m ² - 1 stuk
Totale oppervlakte	1,00 m ²
Identificatiemethode	Vaststelling zonder monsternamen
Destructieve handeling voor identificatie	Nee
Opmerking	Dakleien NT (new technologie) van 2006 niet asbesthoudend

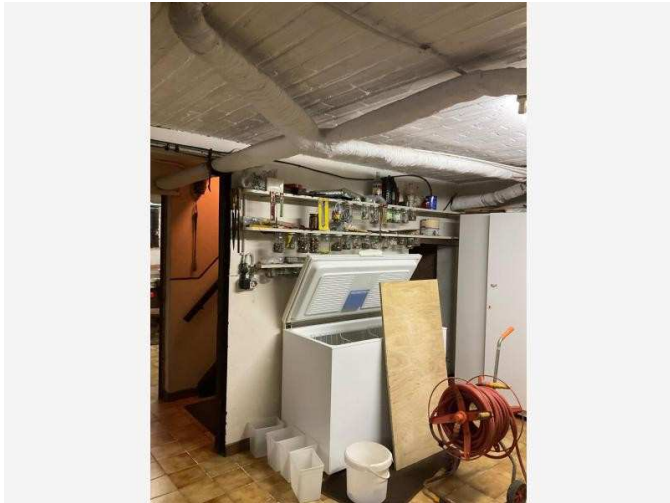
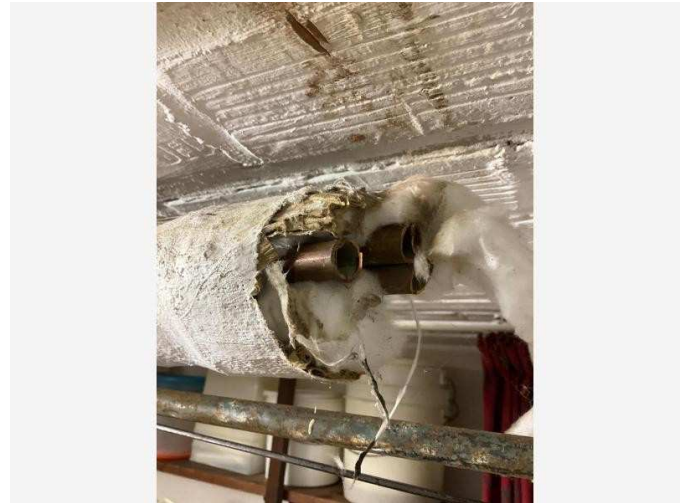
Geen asbest

#	Type	Referentie	Resultaat
13.1	Mengmonster	3	Geen asbest

Beschrijving	Cv- leidingisolatie
Omgeving	Binnen
Primaire drager	Ruimteverwarming
Bindmiddel van materiaal	Gips - kalk
Gebondenheid op basis van bindmiddel	Niet-hechtgebonden
Hoeveelheid (lengte - omtrek - dikte - aantal)	<ul style="list-style-type: none">• 15,00 m - 30,00 cm - 1,00 cm - 1 stuk
Totaal volume	0,045 m ³
Identificatiemethode	Vaststelling met monstername
Destructieve handeling voor identificatie	Nee
