# Asbestinventarisatetest

Bieststraat 173, 3191 Boortmeerbeek

Attestnummer : 20240118-000176.000

## Niet-asbestveilig

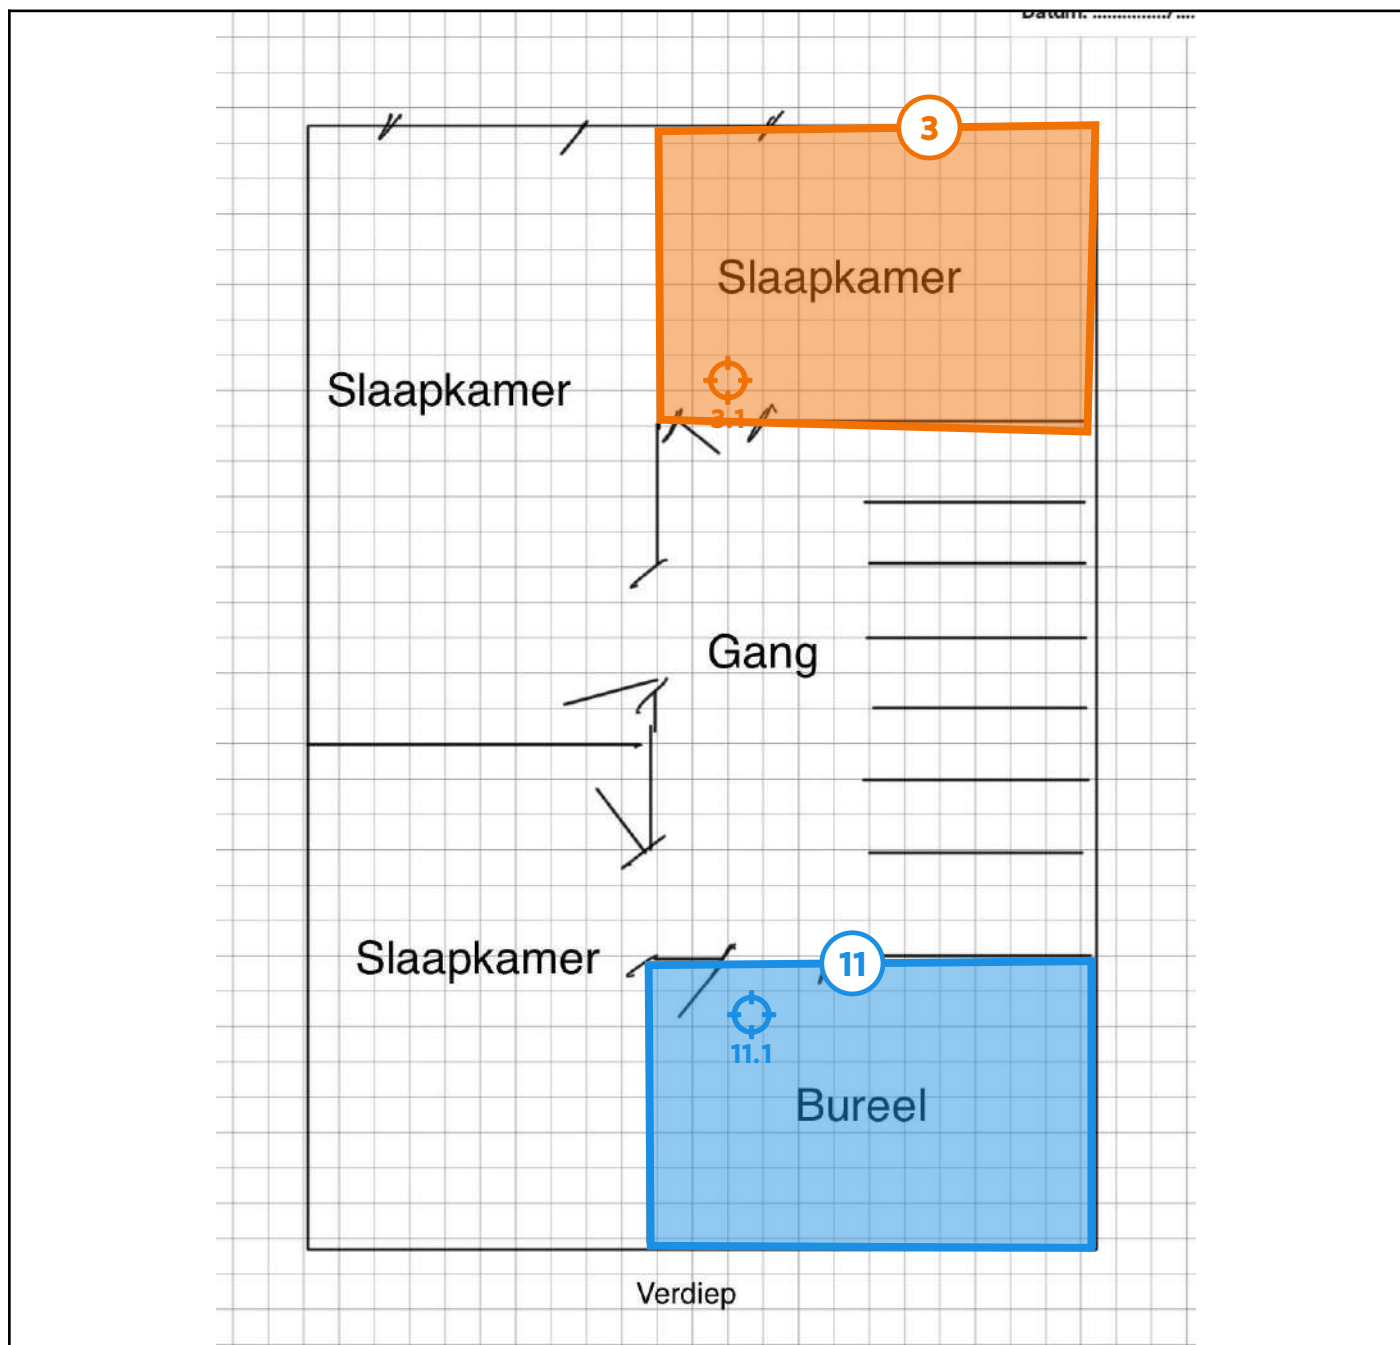
## Plan 1.1: Vloerzeil bureel en vloerzeil slaapkamer straat

Beschrijving	Type	Actie
3. Vloerzeil straatkant	Asbestmateriaal	<a href="#">Verwijderen</a>
3.1 Code: M03	Puntmonster	-
11. Vloerzeil bureel	Geen asbest	-

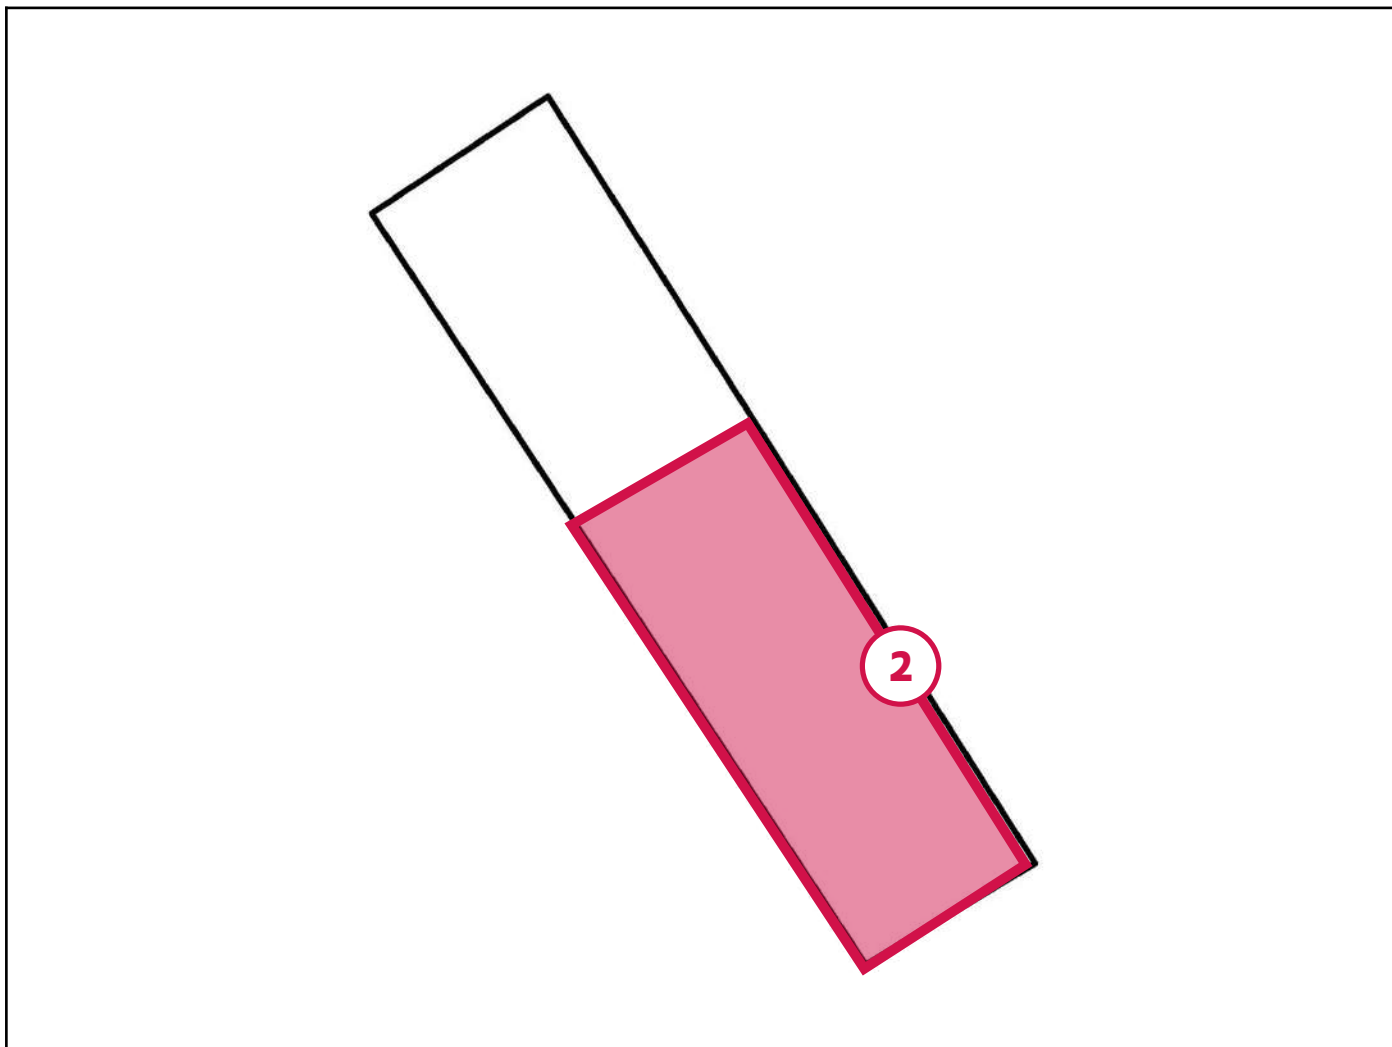
## Plan 2.1: Duiventil golfplaten

Beschrijving	Type	Actie
2. Dakbedekking duiventillen	Asbestmateriaal	<b>Dringend verwijderen</b>

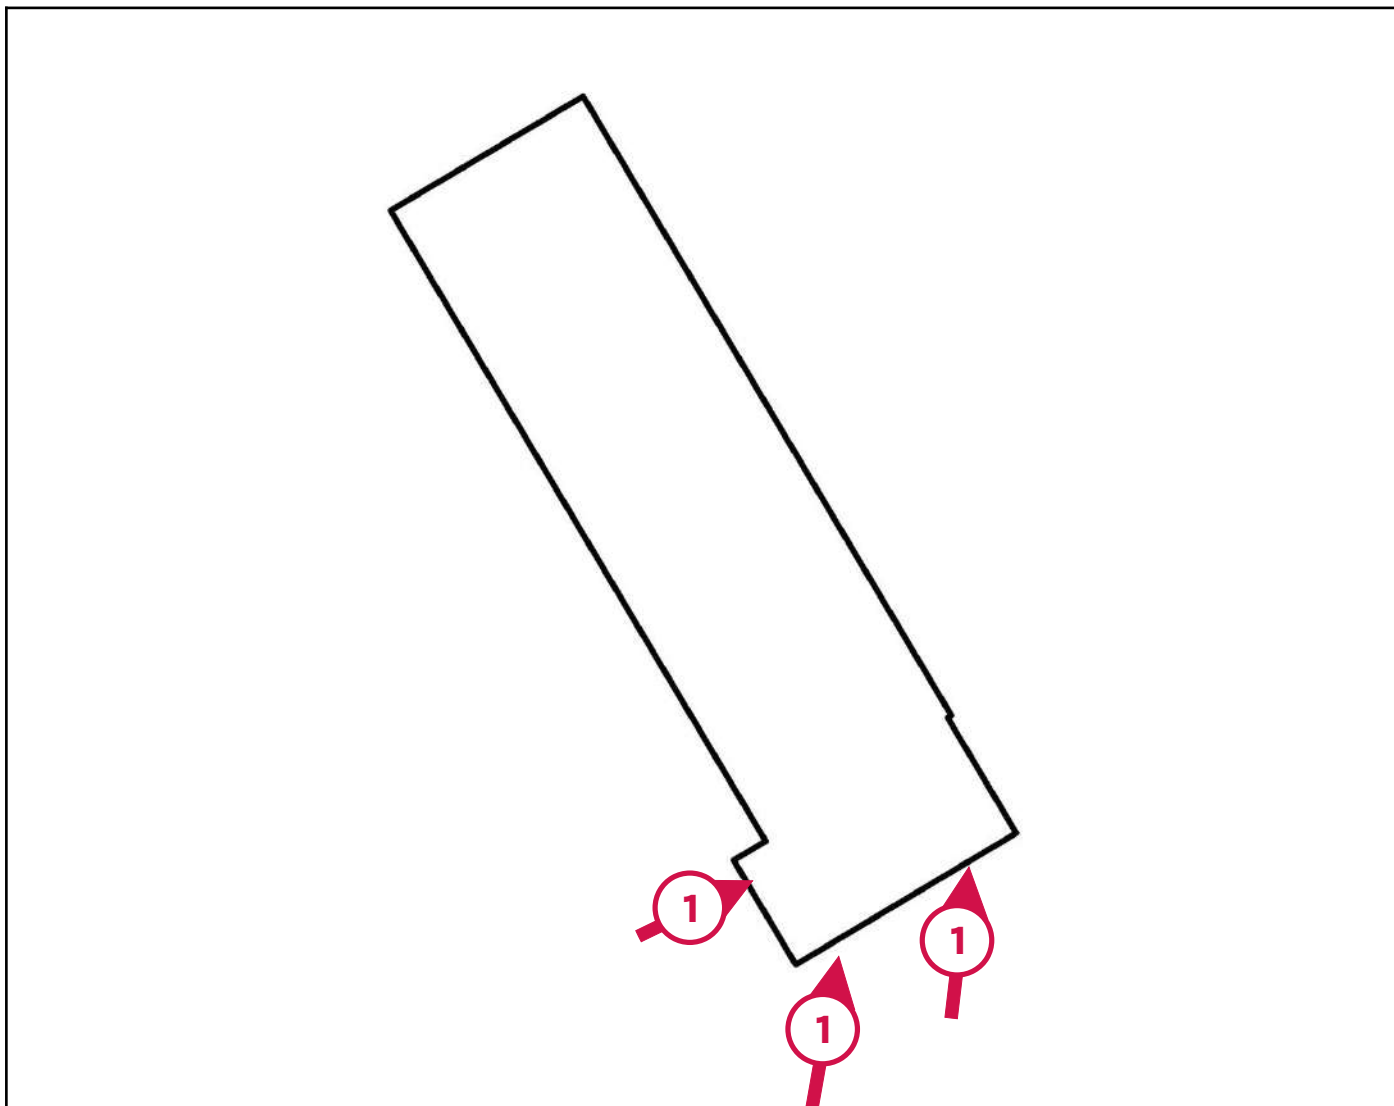
## Plan 3.1: Menuiserie plaat

Beschrijving	Type	Actie
1. Menuiserie platen	Asbestmateriaal	Dringend verwijderen

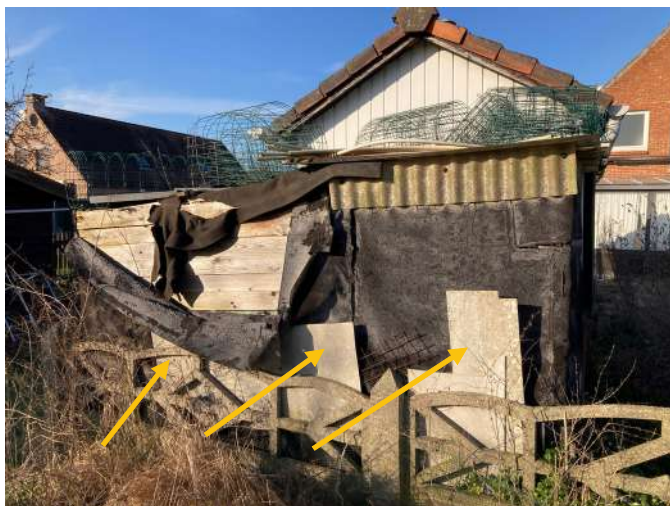
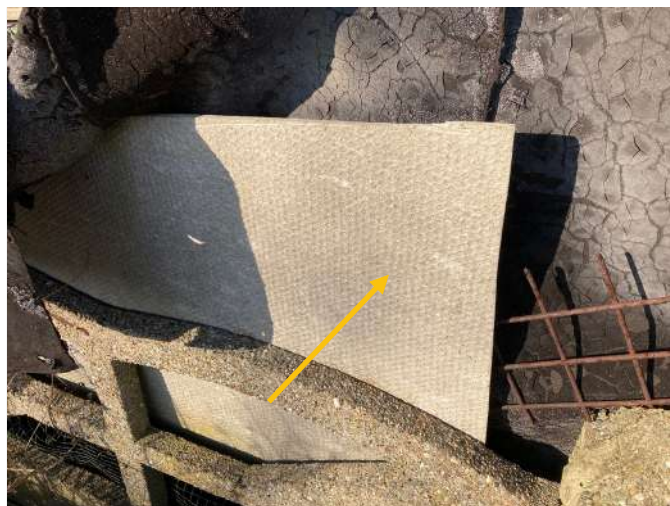
Beschrijving	Menuiserite platen
Type afvalstof	Betreft stock-voorraad of gedemonteerde asbestmaterialen
Aanwezige resten	De platen liggen achter de berging achter in de tuin
Omgeving	Buiten
Primaire drager	Bodem
Asbestmaterialen	<ul style="list-style-type: none"><li>Dak- en gevelbekleding - Plaat</li></ul>
Bindmiddel van asbestmateriaal	Cement
Gebondenheid op basis van bindmiddel	Hecht
Hoeveelheid (gewicht - aantal)	<ul style="list-style-type: none"><li>20,00 kg - 1 stuk</li></ul>
Totaal gewicht	20,00 kg
Eenvoudig bereikbaar	Ja
Identificatiemethode	Vaststelling zonder monstername

**Dringend verwijderen**

- Verwijder het asbestafval.

- Eenvoudige handelingen: mag via doe-het-zelf of door werknemer(s) met opleidingsattest eenvoudige handelingen  
Deze hechtgebonden toepassing mag je via deze methode verwijderen mits inachtneming van de geldende voorzorgsmaatregelen, zoals het dragen van pbm's, niet breken, niet verzagen, niet laten vallen, in zijn geheel verwijderen

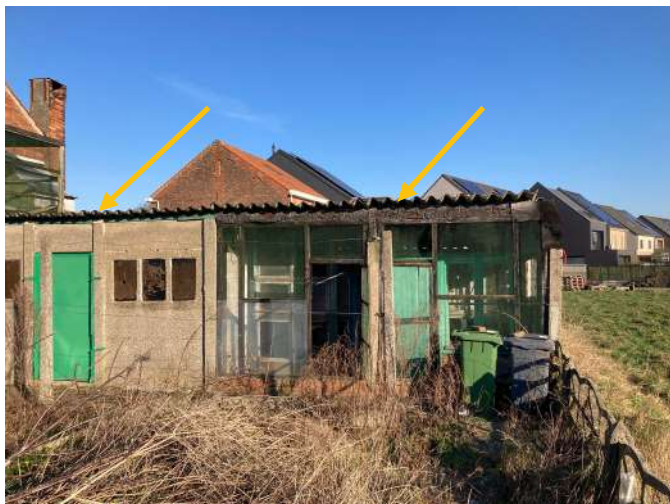
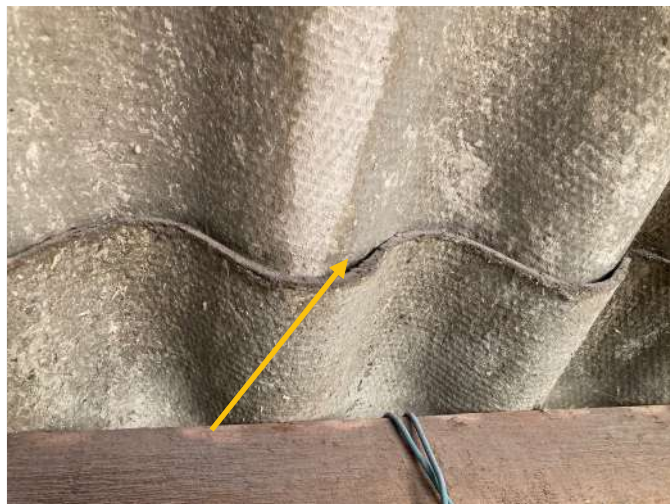
Eindbeoordeling materiaalrisico	Hoog materiaalrisico en/of hoge kans op vezelvrijgave
---------------------------------	---

Gebondenheid	Categorie 1: hechtgebonden in oorsprong
Asbestsoort (vezeltype)	Crocidoliet aanwezig
Asbestconcentratie	Laag (< 50%)
Afschermingsgraad van het gehele materiaal	Geheel of deels (ook) vrij aan de binnenlucht
Toestand van het materiaal	Matig beschadigd, matig verweerd

Beschrijving	Dakbedekking duiventillen
Omgeving	Grenst aan binnen- en buitenlucht
Primaire drager	Schuin dak
Asbestmateriaal	Dak- en gevelbekleding - Golfplaat
Bindmiddel van asbestmateriaal	Cement
Gebondenheid op basis van bindmiddel	Hecht
Hoeveelheid (oppervlakte - aantal)	• 30,00 m <sup>2</sup> - 1 stuk
Totale oppervlakte	30,00 m <sup>2</sup>
Eenvoudig bereikbaar	Ja
Bevestigingswijze	• Genageld, geniet
Identificatiemethode	Vaststelling zonder monsternamen

**Dringend verwijderen**

- Zorg voor een veilig beheer. Vermijd het beschadigen van het asbestmateriaal. Controleer de toestand jaarlijks op wijzigingen.

- Eenvoudige handelingen: mag via doe-het-zelf of door werknemer(s) met opleidingsattest eenvoudige handelingen  
Deze hechtgebonden toepassing mag je via deze methode verwijderen. Bijkomende info( oa voorzorgsmaatregelen) kan je terugvinden achteraan dit attest onder de rubriek toelichting

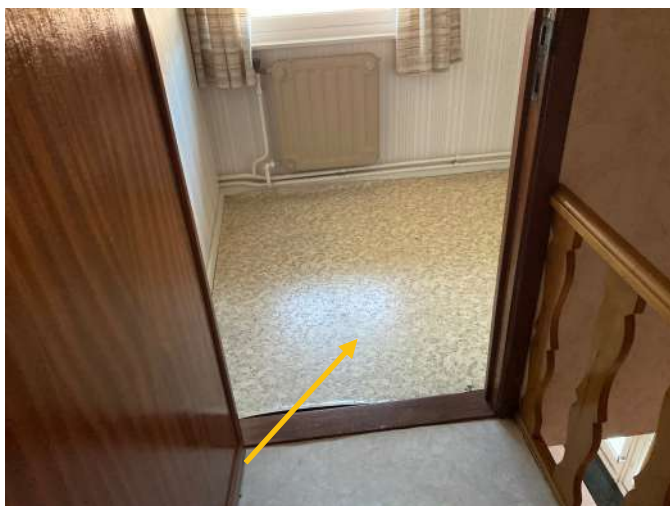
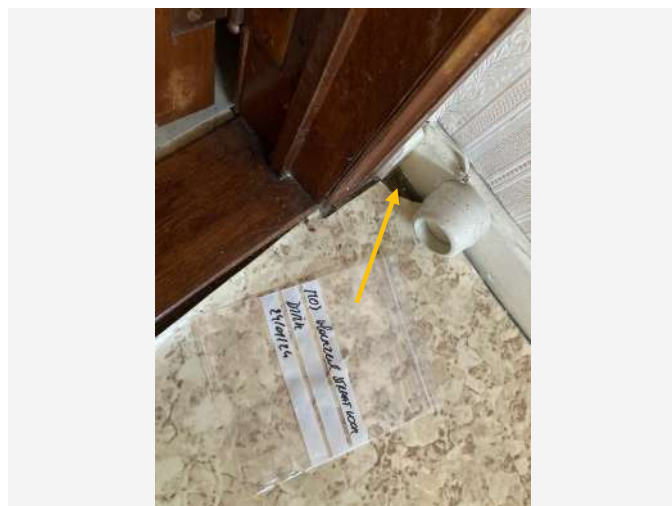
Eindbeoordeling materiaalrisico	Verhoogd materiaalrisico en/of verhoogde kans op vezelvrijgave
---------------------------------	--

Gebondenheid	Categorie 2: niet-hechtgebonden met matrix
Asbestsoort (vezeltype)	Alleen chrysotiel
Asbestconcentratie	Hoog ( $\geq 50\%$ )
Afschermingsgraad van het gehele materiaal	Geheel of deels (ook) vrij aan de binnenlucht
Toestand van het materiaal	Licht beschadigd, licht verweerd. Intact materiaal type Pical – asbestboard of categorie III 'gebondenheid'

#	Type	Referentie	Resultaat
3.1	Puntmonster	M03	Chrysotiel

Beschrijving	Vloerzeil straatkant
Omgeving	Binnen
Primaire drager	Vloer
Asbestmateriaal	Prefab - afwerking - Vloerzeil
Bindmiddel van asbestmateriaal	Karton - papier - viltachtig
Gebondenheid op basis van bindmiddel	Niet-hechtgebonden
Hoeveelheid (oppervlakte - aantal)	• 5,00 m <sup>2</sup> - 1 stuk

Verwijderen

- Scherm in afwachting van verwijdering het asbestmateriaal af van luchtstromingen en verstoring: bijvoorbeeld door het te verpakken, te fixeren, af te dekken, signalisatie - afbakening aan te brengen, ...
- Verwijder dit asbestmateriaal zo snel mogelijk. Volg de toestand goed op.

- Hermetische zone (erkend asbestverwijderaar)  
Deze toepassing is via hermetische zone, de vloerzeil kan niet in zijn geheel verwijderd worden

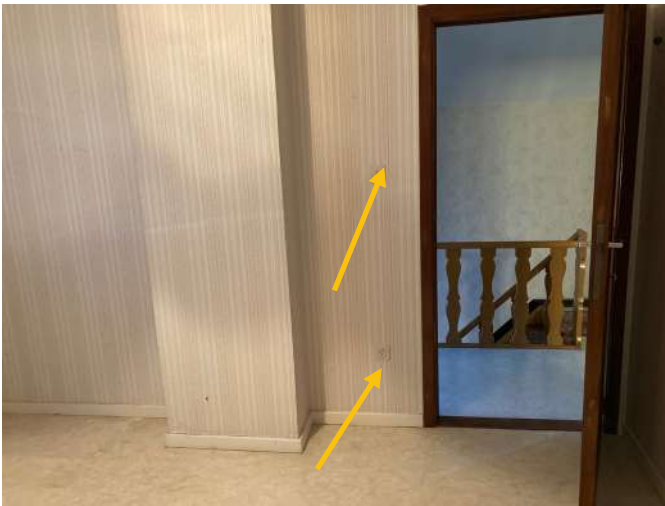
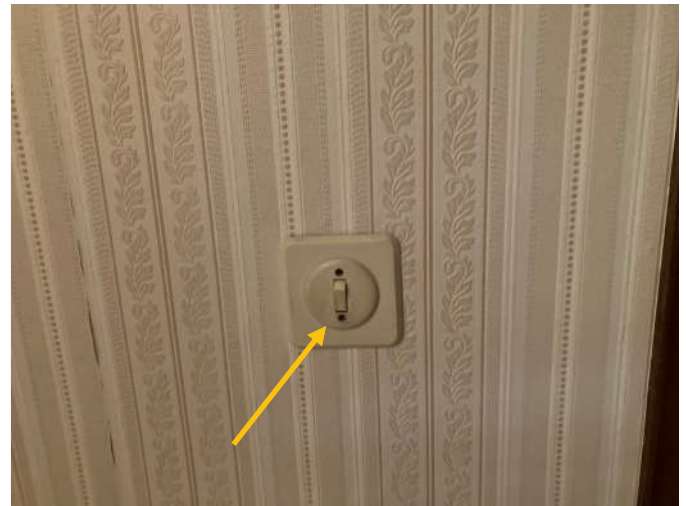
Eindbeoordeling materiaalrisico	Laag materiaalrisico en/of verlaagde kans op vezelvrijgave
---------------------------------	--

Gebondenheid	Categorie 1: hechtgebonden in oorsprong
Asbestsoort (vezeltype)	Crocidoliet aanwezig
Asbestconcentratie	Laag (< 50%)
Afschermingsgraad van het gehele materiaal	Geheel of deels (ook) vrij aan de binnenlucht
Toestand van het materiaal	Onbeschadigd, niet verweerd

Beschrijving	Elektrisch materieel bakeliet
Omgeving	Binnen
Primaire drager	Communicatie en elektrische infrastructuur en uitrusting
Asbestmateriaal	Plaat, paneel, tablet - Type Bakeliet
Bindmiddel van asbestmateriaal	Kunststof of -hars
Gebondenheid op basis van bindmiddel	Hecht
Hoeveelheid (oppervlakte - dikte - aantal)	• 1,00 m <sup>2</sup> - 3,00 cm - 1 stuk
Totaal volume	0,03 m <sup>3</sup>
Eenvoudig bereikbaar	Ja
Bevestigingswijze	• Geschroefd
Identificatiemethode	Vaststelling zonder monsternamen

Zorgvuldig beheren

- Zorg voor een veilig beheer. Vermijd het beschadigen van het asbestmateriaal. Controleer de toestand jaarlijks op wijzigingen.

- Eenvoudige handelingen: mag via doe-het-zelf of door werknemer(s) met opleidingsattest eenvoudige handelingen  
Deze hechtgebonden toepassing mag je via deze methode verwijderen mits inachtneming van de geldende voorzorgsmaatregelen, zoals het dragen van pbm's, niet breken, niet verzagen, niet laten vallen

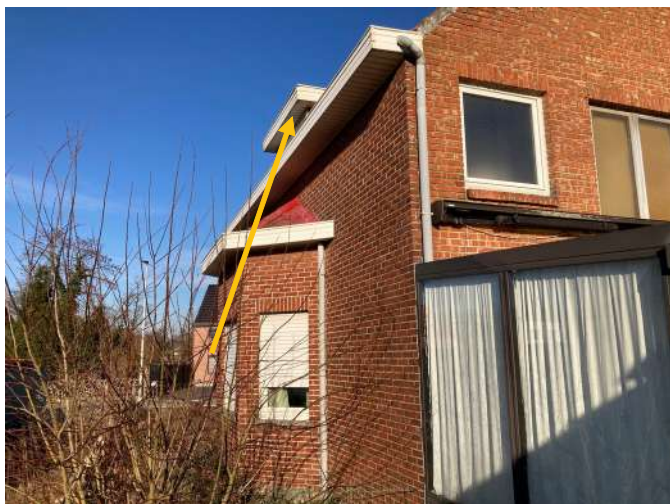
Situeringfoto

**Reden:** Het te onderzoeken materiaal situeert zich hoger dan 3,50 m te rekenen vanaf een veilige ondergrond

**Uitleg van de asbestdeskundige:** Hoogte hoger dan 3,50m, niet veilig bereikbaar

(Asbest)materiaal	Dak- en gevelbekleding - Roofing
Karakterisatie	Asbest (verdacht)
Primaire drager	Plat dak

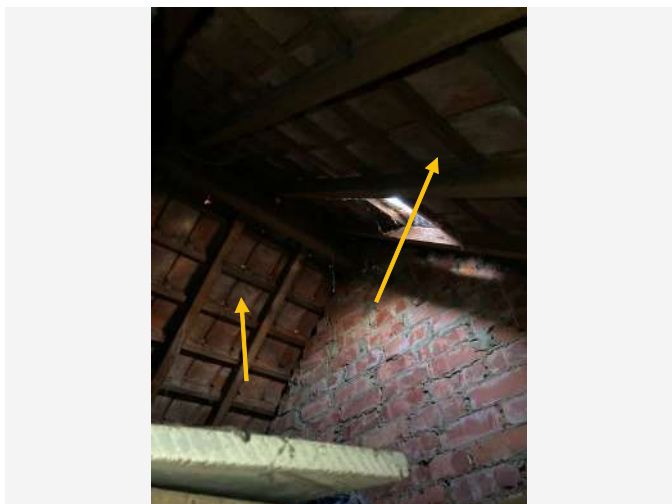
Vrije foto

Geen onderdak aanwezig

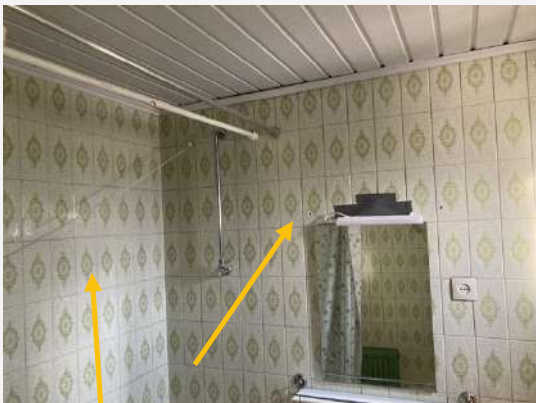
Vrije foto

Identificatiemethode	Redelijk vermoeden
Primaire drager	Binnenwand
(Asbest)materiaal	In-situ afwerkingslagen - Lijmlaag
Bindmiddel	Cement
Gebondenheid bindmiddel	Hecht

Bij renovatie of verwijdering raden wij aan een bijkomende staalname inspectie uit te voeren van het materiaal achter de wandtegels, geen bestaande openingen in de wandtegels. Zonder destructie is het niet mogelijk een staalname inspectie uit te voeren van de lijmlaag achter de tegels

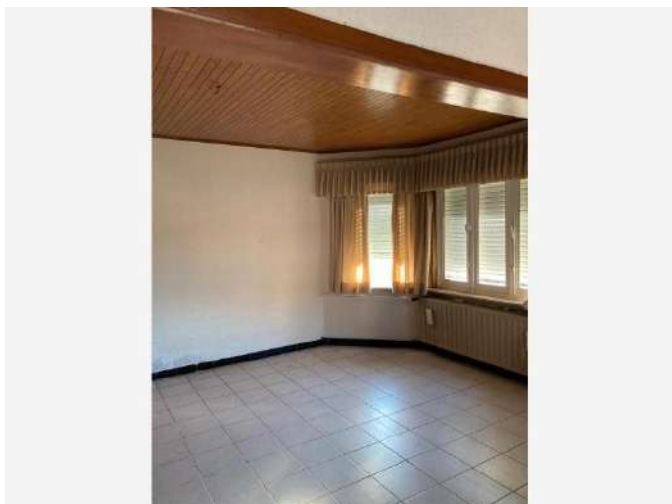
Vrije foto

Zonder destructie is het niet mogelijk een staalname inspectie uit te voeren van het materiaal achter de verlaagde plafonds

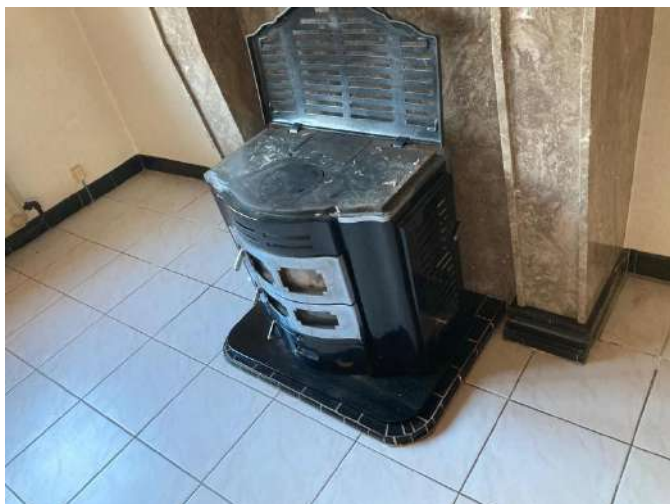
Vrije foto

Kachel kon niet worden geopend
