Asbestinventarisatetest

Willemsstraat (Jan Frans) 41, 1800 Vilvoorde

Attestnummer : 20240328-000511.001

Uitgegeven op : 28.03.2024

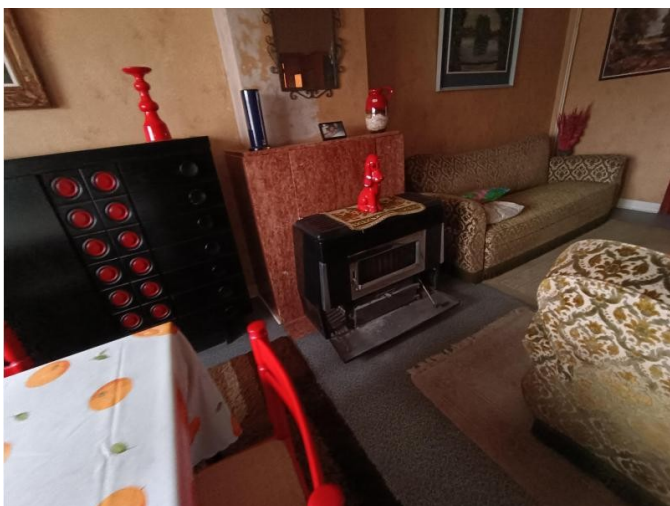
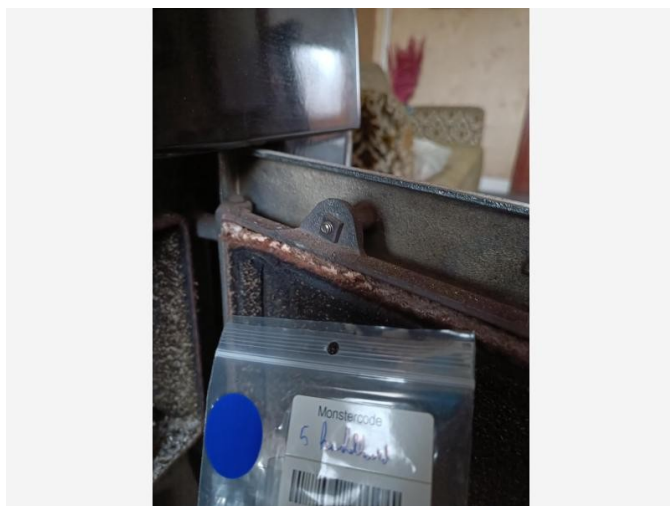
Eindbeoordeling materiaalrisico	Hoog materiaalrisico en/of hoge kans op vezelvrijgave
---------------------------------	---

Gebondenheid	Categorie 3: niet-hechtgebonden met weinig of geen matrix
Asbestsoort (vezeltype)	Alleen chrysotiel
Asbestconcentratie	Hoog ($\geq 50\%$)
Afschermingsgraad van het gehele materiaal	Geheel of deels (ook) vrij aan binnenluchtstromen
Toestand van het materiaal	Licht beschadigd, licht verweerd. Intact materiaal type Pical – asbestboard of categorie III 'gebondenheid'

#	Type	Referentie	Resultaat
1.1	Puntmonster	5	Chrysotiel

Beschrijving	Kachelkoord
Omgeving	Binnen
Primaire drager	HVAC infrastructuur en uitrusting
Asbestmateriaal	Koord, lint, band, strip
Bindmiddel van asbestmateriaal	Weinig of geen bindmiddel (textiel, bevloeking, ...)
Gebondenheid op basis van bindmiddel	Niet-hechtgebonden
Hoeveelheid (lengte - omtrek - aantal)	<ul style="list-style-type: none">• 1,00 m - 1,00 cm - 1 stuk
Totale oppervlakte	0,01 m ²
Eenvoudig bereikbaar	Ja
Bevestigingswijze	<ul style="list-style-type: none">• Geklemd
Identificatiemethode	Vaststelling met monstername
Destructieve handeling voor identificatie	Nee

Dringend verwijderen

- Verwijder dit asbestmateriaal zo snel mogelijk. Volg de toestand goed op.

- Eenvoudige handelingen: mag via doe-het-zelf of door werknemer(s) met opleidingsattest eenvoudige handelingen
Bij het verwijderen van asbestkoord komt relatief stof vrij, deze kan best verwijderd worden met extra fixatiemiddel, gebruik een ffp3 masker, wegwerphandschoenen en tyvek, verpak de koord in dubbel plasticzak (kan niet aangeboden worden op een containerpark, dit is losgebonden), biedt het afval aan bij een erkend verwerkingsbedrijf

Bij het verwijderen van asbestkoord komt relatief stof vrij, deze kan best verwijderd worden met extra fixatiemiddel en puntafzuiging dmv een stofzuiger met absoluut filter. Asbestkoord behoort tot losgebonden asbestafval en dient selectief naar een erkend verwerkingsbedrijf afgevoerd te worden. (kan niet aangeboden worden op een containerpark) Alle werknemer(s) moeten wel beschikken over een opleidingsattest eenvoudige handelingen 8u.

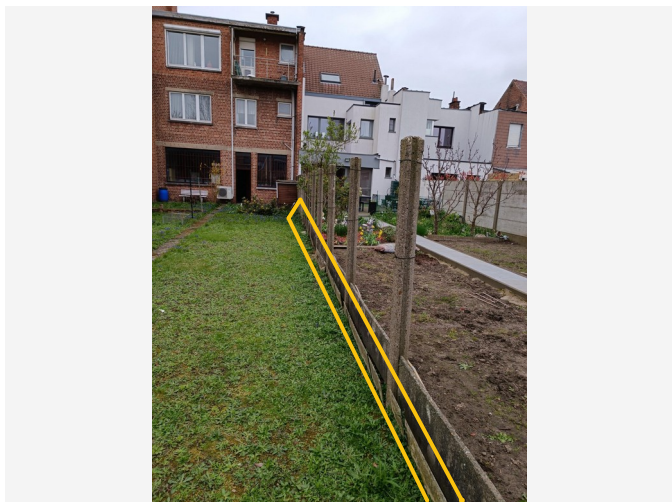
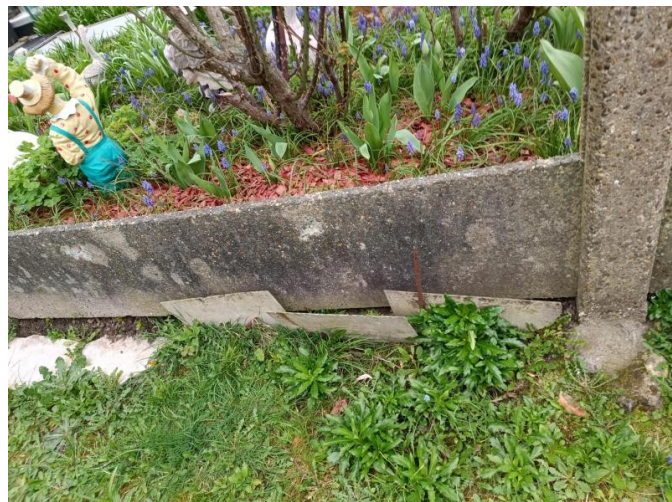
Eindbeoordeling materiaalrisico	Verhoogd materiaalrisico en/of verhoogde kans op vezelvrijgave
---------------------------------	--

Gebondenheid	Categorie 1: hechtgebonden in oorsprong
Asbestsoort (vezeltype)	Crocidoliet aanwezig
Asbestconcentratie	Laag (< 50%)
Afschermingsgraad van het gehele materiaal	Geheel of deels vrij aan de buitenlucht
Toestand van het materiaal	Matig beschadigd, matig verweerd

Beschrijving	Platen omheining tuin
Omgeving	Buiten
Primaire drager	Afboording, omheining...
Asbestmateriaal	Plaat, paneel, tablet - Type Menuiserie
Bindmiddel van asbestmateriaal	Cement
Gebondenheid op basis van bindmiddel	Hecht
Hoeveelheid (oppervlakte - dikte - aantal)	• 5,00 m ² - 0,50 cm - 1 stuk
Totaal volume	0,025 m ³
Eenvoudig bereikbaar	Ja
Bevestigingswijze	• Geklemd

Verwijderen

- Verwijder dit asbestmateriaal zo snel mogelijk. Volg de toestand goed op.

- Eenvoudige handelingen: mag via doe-het-zelf of door werknemer(s) met opleidingsattest eenvoudige handelingen
De platen kunnen voorzichtig losgemaakt worden , extra bevochtigen om stof te voorkomen + dragen van de nodige beschermingsmiddelen (mondmasker ffp3, handschoenen,tyvec) verpakken in plastic folie en afvoeren naar het containerpark als hechtgebonden asbestafval.

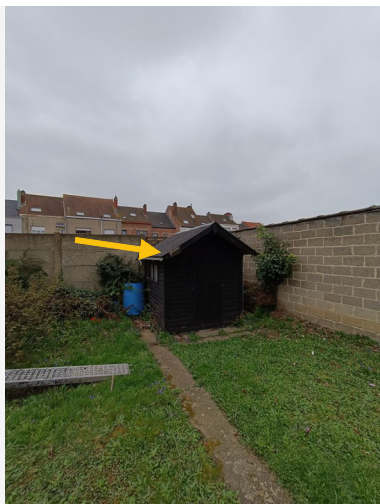
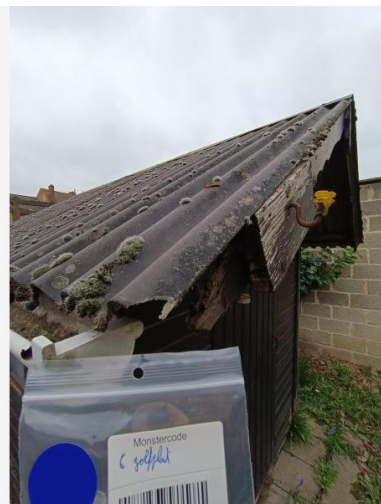
Reinigen/afschuren/ontmossen golfplaten (golfplaten mogen op geen enkele manier gereinigd of afgeschuurd worden. Totaalverbod sinds 27 april 2019)

Eindbeoordeling materiaalrisico	Verhoogd materiaalrisico en/of verhoogde kans op vezelvrijgave
---------------------------------	--

Gebondenheid	Categorie 1: hechtgebonden in oorsprong
Asbestsoort (vezeltype)	Alleen chrysotiel
Asbestconcentratie	Laag (< 50%)
Afschermingsgraad van het gehele materiaal	Geheel of deels (ook) vrij aan de binnenlucht
Toestand van het materiaal	Matig beschadigd, matig verweerd

#	Type	Referentie	Resultaat
3.1	Puntmonster	6	Chrysotiel

Beschrijving	Golfplaten bijgebouw
Omgeving	Grenst aan binnen- en buitenlucht
Primaire drager	Schuin dak
Asbestmateriaal	Dak- en gevelbekleding - Golfplaat
Bindmiddel van asbestmateriaal	Cement
Gebondenheid op basis van bindmiddel	Hecht
Hoeveelheid (oppervlakte - aantal)	<ul style="list-style-type: none">• 5,00 m² - 1 stuk
Totale oppervlakte	5,00 m ²
Eenvoudig bereikbaar	Ja
Bevestigingswijze	<ul style="list-style-type: none">• Geschroefd
Identificatiemethode	Vaststelling met monstername
Destructieve handeling voor identificatie	Nee

Verwijderen

- Zorg voor een veilig beheer. Vermijd het beschadigen van het asbestmateriaal. Controleer de toestand jaarlijks op wijzigingen.

- Eenvoudige handelingen: mag via doe-het-zelf of door werknemer(s) met opleidingsattest eenvoudige handelingen
EH via doe-het zelf Dragen van de nodige beschermingsmiddelen (mondmasker ffp3, handschoenen, tyvec). Indien mogelijk de ondervloer afdekken, golfplaten voorzichtig verwijderen, extra fixeren, niet breken, niet gooien, onmiddellijk verpakken of voorzichtig in container met asbest bag plaatsen. Indien golfplaten in slechte staat zijn en kans bestaat op breken: Eenvoudige handeling opgeleid personeel, alle werknemer(s) moeten wel beschikken over een opleidingsattest eenvoudige handelingen 8u

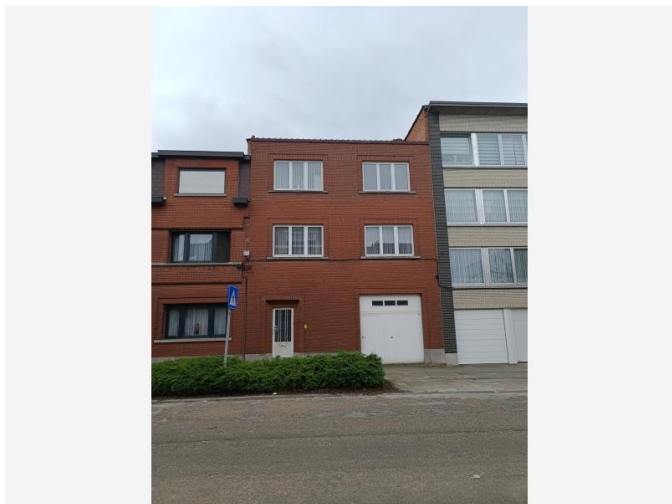
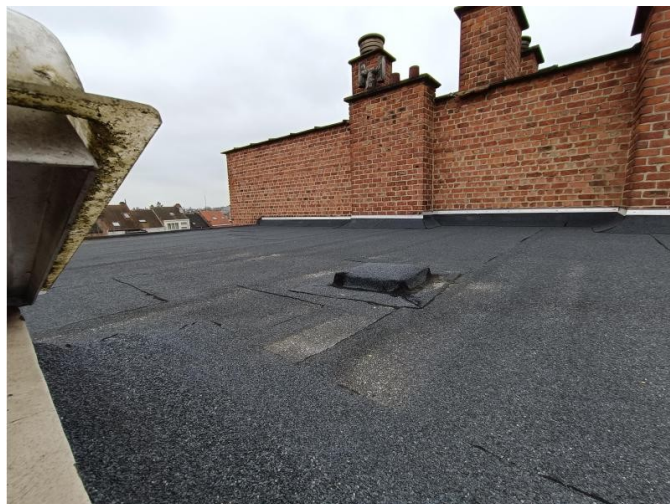
Eindbeoordeling materiaalrisico	Laag materiaalrisico en/of verlaagde kans op vezelvrijgave
---------------------------------	--

Gebondenheid	Categorie 1: hechtgebonden in oorsprong
Asbestsoort (vezeltype)	Alleen chrysotiel
Asbestconcentratie	Laag (< 50%)
Afschermingsgraad van het gehele materiaal	Geheel of deels vrij aan de buitenlucht
Toestand van het materiaal	Licht beschadigd, licht verweerd. Intact materiaal type Pical – asbestboard of categorie III 'gebondenheid'

Beschrijving	Roofing plat dak
Omgeving	Buiten
Primaire drager	Plat dak
Asbestmateriaal	Dak- en gevelbekleding - Roofing
Bindmiddel van asbestmateriaal	Bitumen (roofing, teer, asfalt)
Gebondenheid op basis van bindmiddel	Hecht
Hoeveelheid (oppervlakte - aantal)	• 100,00 m ² - 1 stuk
Totale oppervlakte	100,00 m ²

Zorgvuldig beheren

- Zorg voor een veilig beheer. Vermijd het beschadigen van het asbestmateriaal. Controleer de toestand jaarlijks op wijzigingen.
- Voer bijkomende staalname(s) uit.

- Eenvoudige handelingen: enkel door erkend asbestverwijderaar EH erkend saneerder, verwijdering dient te gebeuren volgens de geldende voorschriften en veiligheidsnormen

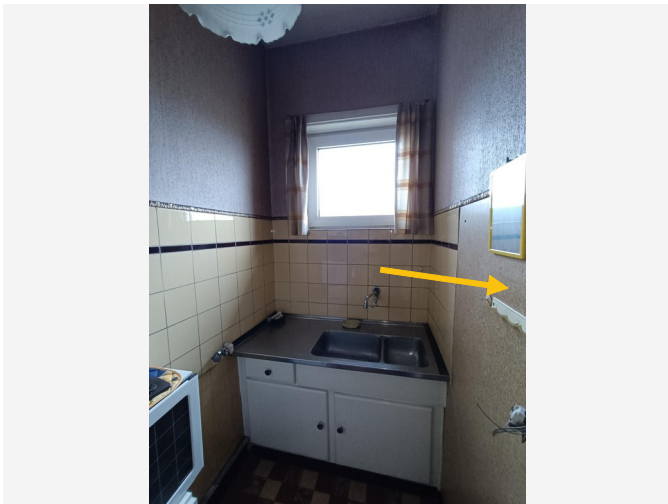
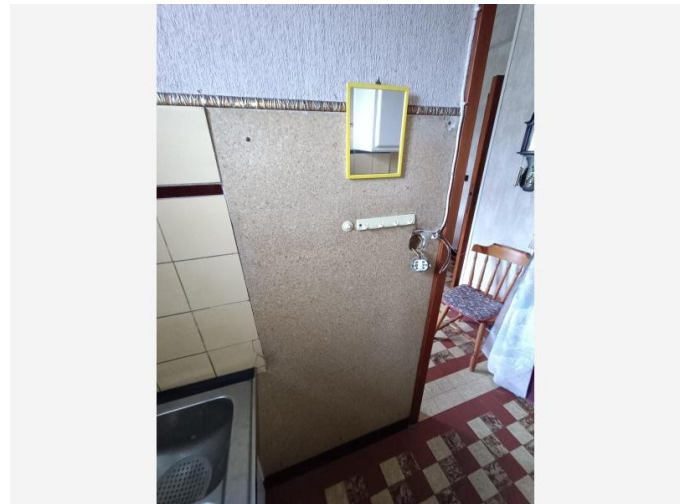
Eindbeoordeling materiaalrisico	Laag materiaalrisico en/of verlaagde kans op vezelvrijgave
---------------------------------	--

Gebondenheid	Categorie 1: hechtgebonden in oorsprong
Asbestsoort (vezeltype)	Alleen chrysotiel
Asbestconcentratie	Laag (< 50%)
Afschermingsgraad van het gehele materiaal	Geheel of deels (ook) vrij aan de binnenlucht
Toestand van het materiaal	Licht beschadigd, licht verweerd. Intact materiaal type Pical – asbestboard of categorie III 'gebondenheid'

#	Type	Referentie	Resultaat
5.1	Puntmonster	4	Chrysotiel

Beschrijving	Platen tegen muur
Omgeving	Binnen
Primaire drager	Binnenwand
Asbestmateriaal	Plaat, paneel, tablet - Geëmailleerd, type Glasal
Bindmiddel van asbestmateriaal	Cement
Gebondenheid op basis van bindmiddel	Hecht
Hoeveelheid (oppervlakte - dikte - aantal)	• 3,00 m ² - 0,50 cm - 1 stuk

Zorgvuldig beheren

- Zorg voor een veilig beheer. Vermijd het beschadigen van het asbestmateriaal. Controleer de toestand jaarlijks op wijzigingen.

- Eenvoudige handelingen: mag via doe-het-zelf of door werknemer(s) met opleidingsattest eenvoudige handelingen gebruik een FFP3 masker, handschoenen en tyvek . Maak de platen voorzichtig los zonder te breken , verpak dubbel met plastic folie

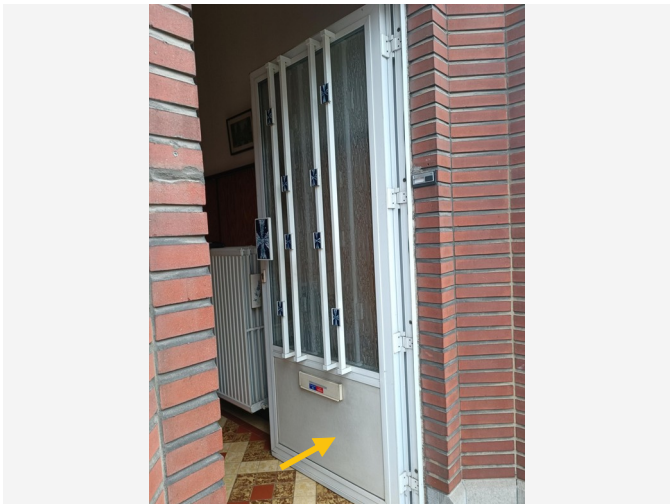
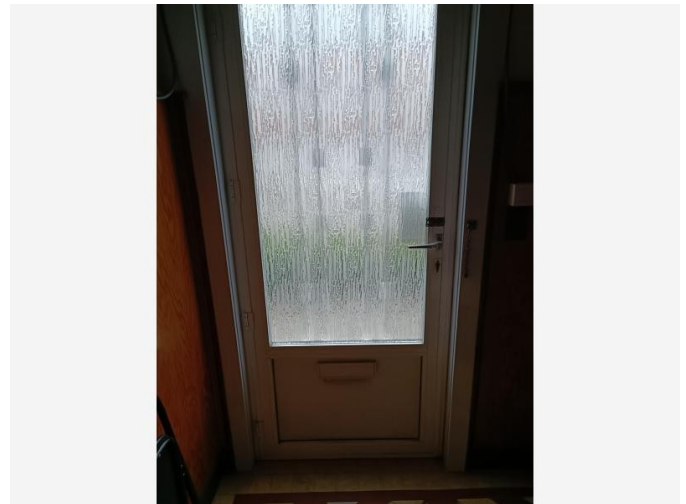
Eindbeoordeling materiaalrisico	Laag materiaalrisico en/of verlaagde kans op vezelvrijgave
---------------------------------	--

Gebondenheid	Categorie 1: hechtgebonden in oorsprong
Asbestsoort (vezeltype)	Crocidoliet aanwezig
Asbestconcentratie	Laag (< 50%)
Afschermingsgraad van het gehele materiaal	Geheel of deels (ook) vrij aan de binnenlucht
Toestand van het materiaal	Onbeschadigd, niet verweerd

Beschrijving	Glasal paneel in voordeur
Omgeving	Grenst aan binnen- en buitenlucht
Primaire drager	Wandopening verticaal (raam, deur, ...)
Asbestmateriaal	Plaat, paneel, tablet - Geëmailleerd, type Glasal
Bindmiddel van asbestmateriaal	Cement
Gebondenheid op basis van bindmiddel	Hecht

Zorgvuldig beheren

- Zorg voor een veilig beheer. Vermijd het beschadigen van het asbestmateriaal. Controleer de toestand jaarlijks op wijzigingen.

- Eenvoudige handelingen: mag via doe-het-zelf of door werknemer(s) met opleidingsattest eenvoudige handelingen
EH via doe-het zelf : gebruik een FFP3 masker, handschoenen en tyvek . Maak de platen voorzichtig los zonder te breken , verpak dubbel met plastic folie

EH opgeleid personeel 8 u basis . Bij vervangen van de ramen kunnen de panelen mee verwijderd worden door de plaatsers van nieuw raamwerk. Alle werknemer(s) moeten wel beschikken over een opleidingsattest eenvoudige handelingen 8u.

Raam/deur kader stofvrij maken dmv puntafzuiging met een hepa stofzuiger.

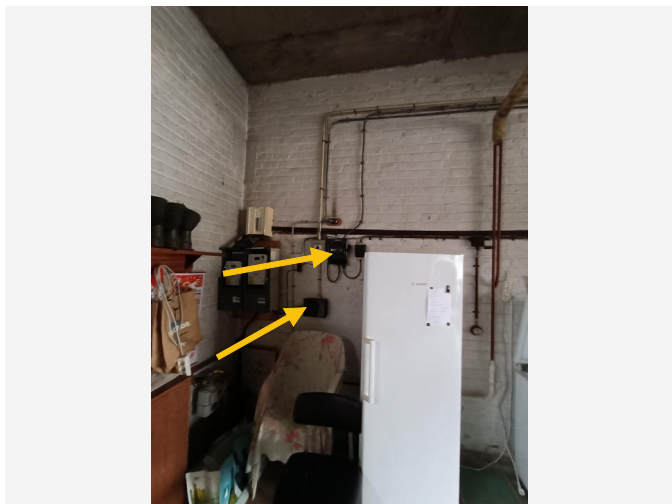
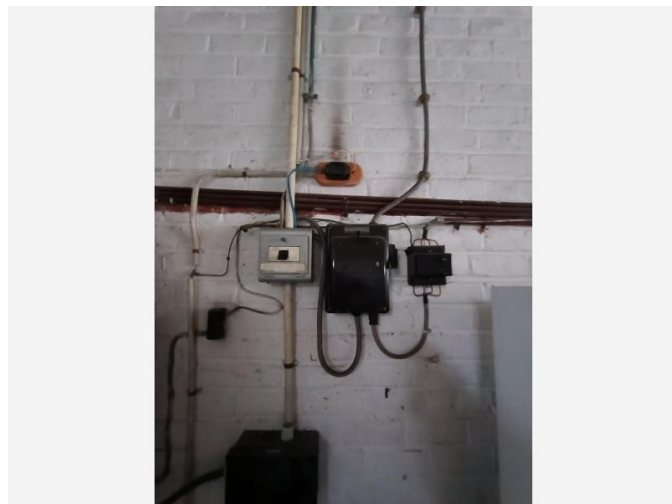
Eindbeoordeling materiaalrisico	Laag materiaalrisico en/of verlaagde kans op vezelvrijgave
---------------------------------	--

Gebondenheid	Categorie 1: hechtgebonden in oorsprong
Asbestsoort (vezeltype)	Crocidoliet aanwezig
Asbestconcentratie	Laag (< 50%)
Afschermingsgraad van het gehele materiaal	Geheel of deels (ook) vrij aan de binnenlucht
Toestand van het materiaal	Onbeschadigd, niet verweerd

Beschrijving	Bakeliet garage
Omgeving	Binnen
Primaire drager	Communicatie en elektrische infrastructuur en uitrusting
Asbestmateriaal	Plaat, paneel, tablet - Type Bakeliet
Bindmiddel van asbestmateriaal	Kunststof of -hars
Gebondenheid op basis van bindmiddel	Hecht
Hoeveelheid (oppervlakte - dikte - aantal)	• 1,00 m ² - 1,00 cm - 1 stuk
Totaal volume	0,01 m ³
Eenvoudig bereikbaar	Ja

Bevestigingswijze	<ul style="list-style-type: none">• Geschroefd
Identificatiemethode	Vaststelling zonder monstername
Destructieve handeling voor identificatie	Nee
Opmerking	Het is moeilijk te bepalen of de bakeliettoepassingen in de woning ook effectief asbesthoudend zijn (het kan ook gaan om de asbestvrije variant).

Zorgvuldig beheren

- Zorg voor een veilig beheer. Vermijd het beschadigen van het asbestmateriaal. Controleer de toestand jaarlijks op wijzigingen.
- Voer bijkomende staalname(s) uit.

- Eenvoudige handelingen: mag via doe-het-zelf of door werknemer(s) met opleidingsattest eenvoudige handelingen
Schakelaars, stopcontacten en andere gelijkaardige toepassingen kunnen eenvoudig losgeschroefd worden --> EH doe-het-zelf. Afgesloten of verzegelde kast --> EH opgeleid techniker personeel 8u basisopleiding asbest.

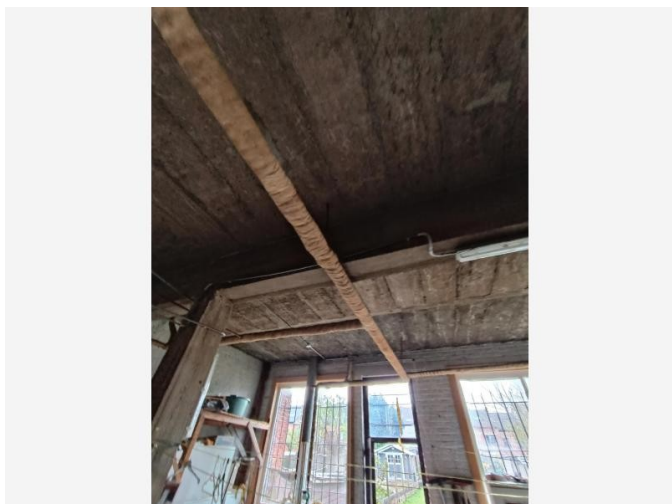
Vrije foto

De thermische isolatie bestaat uit textiel (doek), en glaswol

Er is geen pleisterlaag aanwezig, de isolatie is hierdoor niet verdacht

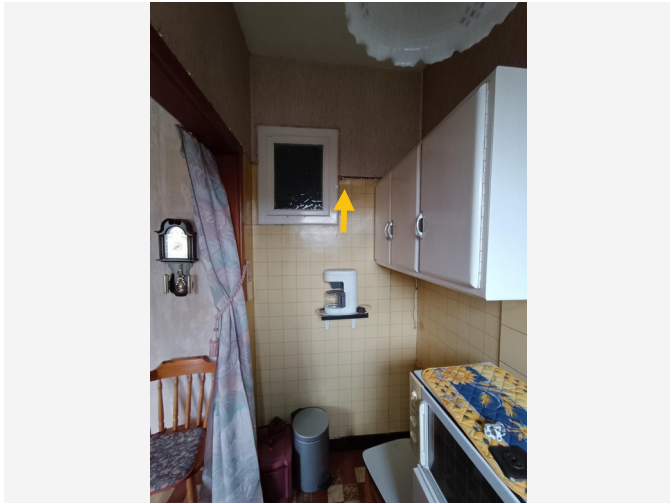
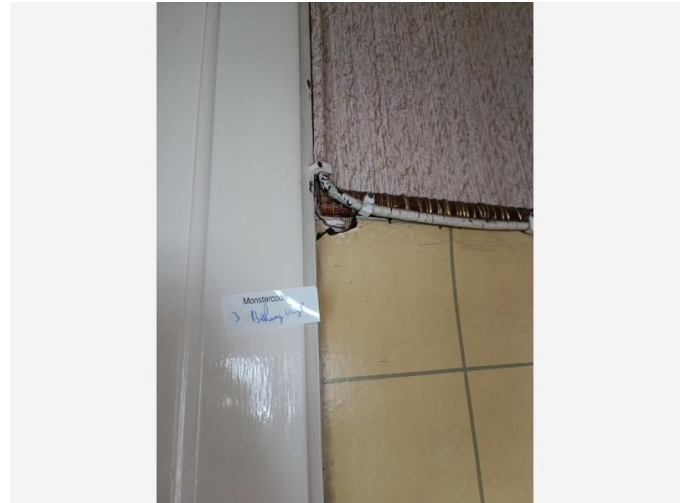
Geen asbest

#	Type	Referentie	Resultaat
9.1	Puntmonster	3	Geen asbest

Beschrijving	Behang vinyl
Omgeving	Binnen
Primaire drager	Binnenwand
Bindmiddel van materiaal	Kunststof of -hars

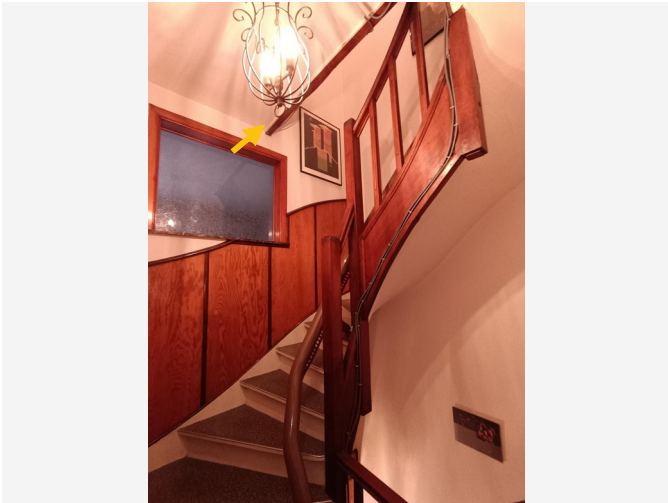
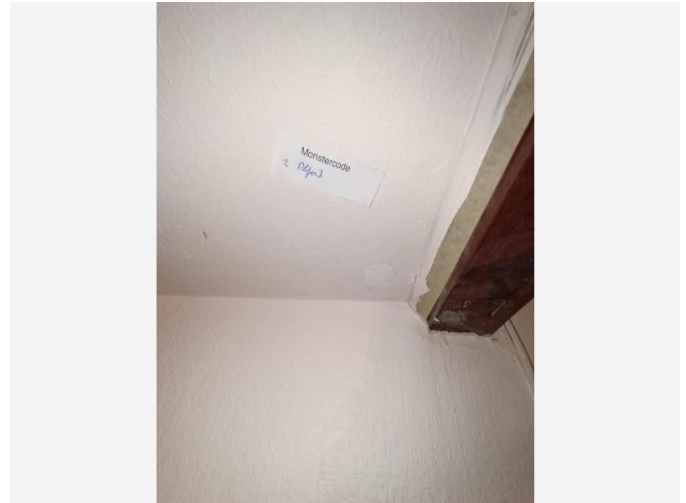
Fiche 10: Pleister plafond

Geen asbest

#	Type	Referentie	Resultaat
10.1	Mengmonster	2	Geen asbest

Beschrijving	Pleister plafond
Omgeving	Binnen
Primaire drager	Plafond
Bindmiddel van materiaal	Gips - kalk

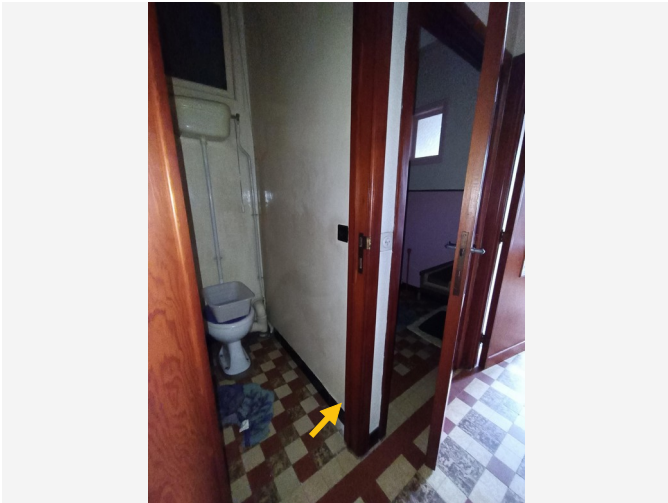
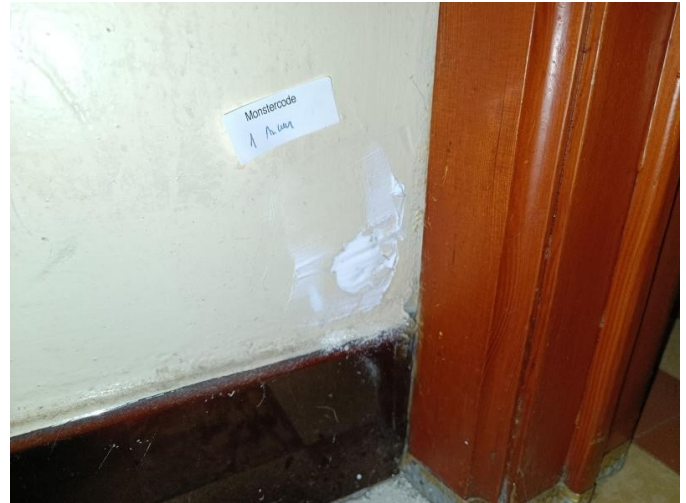
Geen asbest

#	Type	Referentie	Resultaat
11.1	Mengmonster	1	Geen asbest

Beschrijving	Pleister muren
Omgeving	Binnen
Primaire drager	Binnenwand

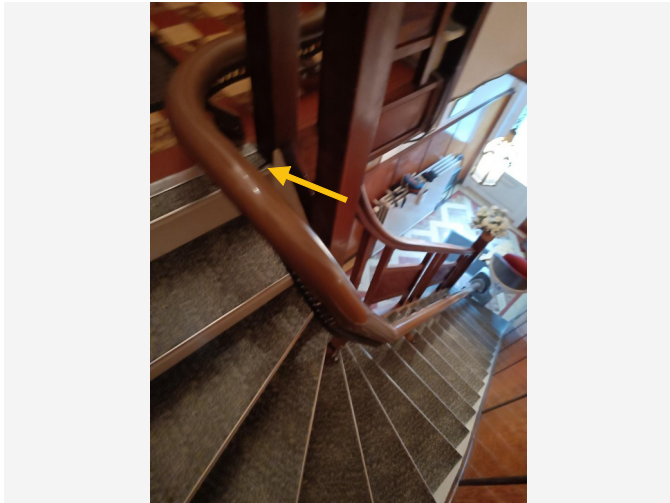
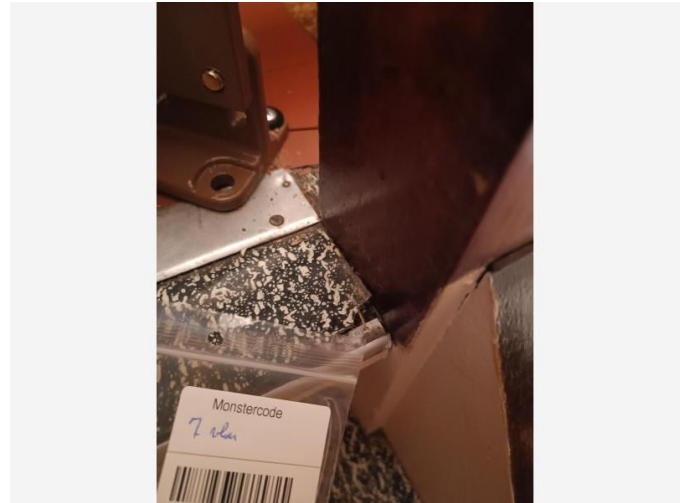
Geen asbest

#	Type	Referentie	Resultaat
12.1	Puntmonster	7	Geen asbest
