# Asbestinventarisatetest

De Saedeleerstraat (Valerius) 22, 1800 Vilvoorde

Attestnummer : 20240313-000186.000

Uitgegeven op : 13.03.2024

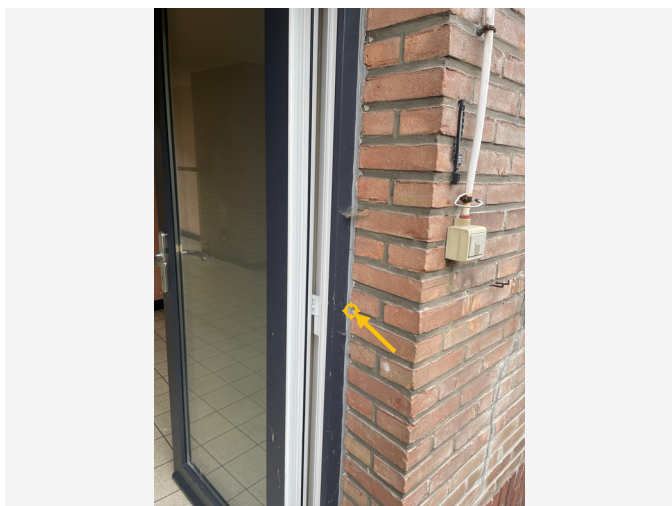
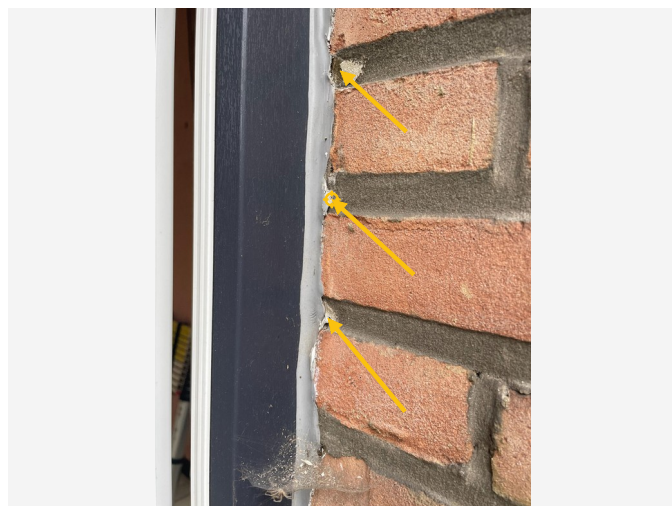
Eindbeoordeling materiaalrisico	Verhoogd materiaalrisico en/of verhoogde kans op vezelvrijgave
---------------------------------	--

Gebondenheid	Categorie 1: hechtgebonden in oorsprong
Asbestsoort (vezeltype)	Alleen chrysotiel
Asbestconcentratie	Laag (< 50%)
Afschermingsgraad van het gehele materiaal	Geheel of deels vrij aan de buitenlucht
Toestand van het materiaal	Matig beschadigd, matig verweerd

#	Type	Referentie	Resultaat
1.1	Puntmonster	8	Chrysotiel

Beschrijving	Mastiek resten
Omgeving	Buiten
Primaire drager	Wand buitenschil
Asbestmateriaal	In-situ afwerkingslagen - Pasta, stopverf, voegsel, stopsel, vulsel, mastiek, kitten, ...
Bindmiddel van asbestmateriaal	Kitten, mastiek, pasta
Gebondenheid op basis van bindmiddel	Hecht
Hoeveelheid (gewicht - aantal)	• 0,01 kg - 1 stuk

<b>Totaal gewicht</b>	0,01 kg
<b>Eenvoudig bereikbaar</b>	Ja
<b>Bevestigingswijze</b>	<ul style="list-style-type: none"><li>• Verlijmd, ingegoten, versmeerd</li></ul>
<b>Identificatiemethode</b>	Vaststelling met monstername
<b>Destructieve handeling voor identificatie</b>	Nee
<b>Opmerking</b>	De restanten bevinden zich onder de nieuwe silicone afkitting aan zowel ramen als deuren rondom de woning.

Verwijderen

- Zorg voor een veilig beheer. Vermijd het beschadigen van het asbestmateriaal. Controleer de toestand jaarlijks op wijzigingen.

- Eenvoudige handelingen: enkel door erkend asbestverwijderaar hechtgebonden

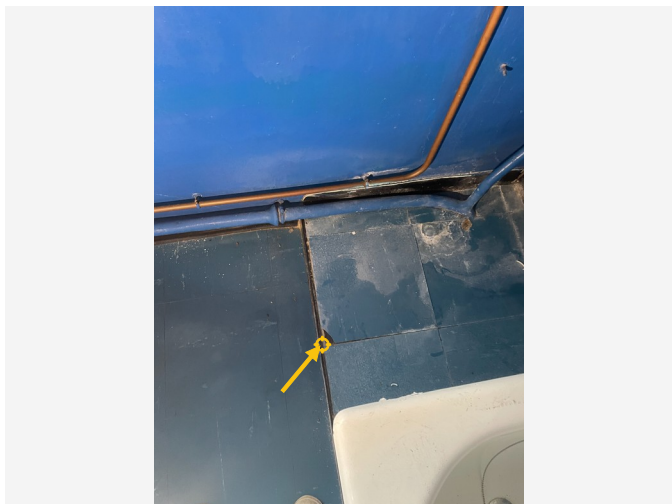
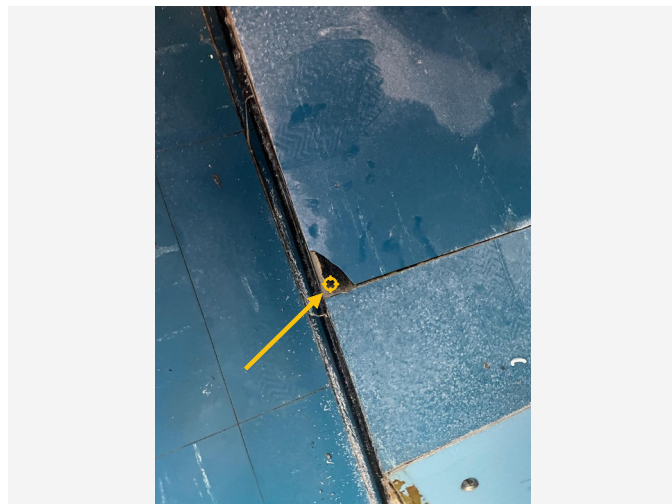
Eindbeoordeling materiaalrisico	Verhoogd materiaalrisico en/of verhoogde kans op vezelvrijgave
---------------------------------	--

Gebondenheid	Categorie 1: hechtgebonden in oorsprong
Asbestsoort (vezeltype)	Alleen chrysotiel
Asbestconcentratie	Laag (< 50%)
Afschermingsgraad van het gehele materiaal	Geheel of deels (ook) vrij aan de binnenlucht
Toestand van het materiaal	Matig beschadigd, matig verweerd

#	Type	Referentie	Resultaat
2.1	Puntmonster	7	Chrysotiel

Beschrijving	Zwarte lijm
Omgeving	Binnen
Primaire drager	Vloer
Asbestmateriaal	In-situ afwerkingslagen - Lijm laag
Bindmiddel van asbestmateriaal	Lijm
Gebondenheid op basis van bindmiddel	Hecht
Hoeveelheid (oppervlakte - dikte - aantal)	• 10,00 m <sup>2</sup> - 0,02 mm - 1 stuk
Totaal volume	< 0,001 m <sup>3</sup>

<b>Eenvoudig bereikbaar</b>	Ja
<b>Bevestigingswijze</b>	<ul style="list-style-type: none"><li>• Verlijmd, ingegoten, versmeerd</li></ul>
<b>Identificatiemethode</b>	Vaststelling met monstername
<b>Destructieve handeling voor identificatie</b>	Nee
<b>Opmerking</b>	Zowel onder de vinyl in de badkamer als in de hal.

Verwijderen

- Zorg voor een veilig beheer. Vermijd het beschadigen van het asbestmateriaal. Controleer de toestand jaarlijks op wijzigingen.

- Hermetische zone (erkend asbestverwijderaar)  
Losgebonden

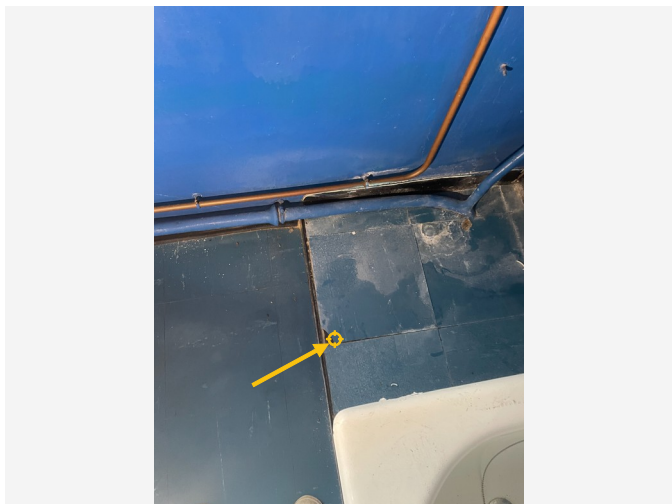
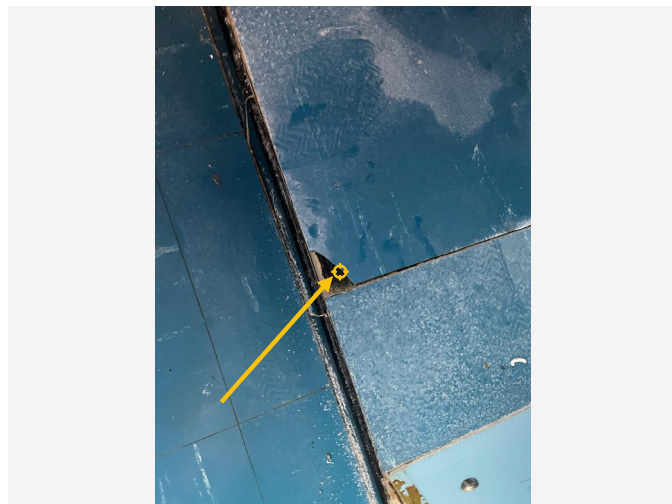
Eindbeoordeling materiaalrisico	Laag materiaalrisico en/of verlaagde kans op vezelvrijgave
---------------------------------	--

Gebondenheid	Categorie 1: hechtgebonden in oorsprong
Asbestsoort (vezeltype)	Alleen chrysotiel
Asbestconcentratie	Laag (< 50%)
Afschermingsgraad van het gehele materiaal	Geheel of deels (ook) vrij aan de binnenlucht
Toestand van het materiaal	Licht beschadigd, licht verweerd. Intact materiaal type Pical – asbestboard of categorie III 'gebondenheid'

#	Type	Referentie	Resultaat
3.1	Puntmonster	3	Chrysotiel

Beschrijving	vinyl badkamer
Omgeving	Binnen
Primaire drager	Vloer
Asbestmateriaal	Prefab - afwerking - Tegel
Bindmiddel van asbestmateriaal	Kunststof of -hars
Gebondenheid op basis van bindmiddel	Hecht
Hoeveelheid (oppervlakte - dikte - aantal)	• 10,00 m <sup>2</sup> - 0,01 cm - 1 stuk

<b>Totaal volume</b>	0,001 m <sup>3</sup>
<b>Eenvoudig bereikbaar</b>	Ja
<b>Bevestigingswijze</b>	<ul style="list-style-type: none"><li>• Verlijmd, ingegoten, versmeerd</li></ul>
<b>Identificatiemethode</b>	Vaststelling met monstername
<b>Destructieve handeling voor identificatie</b>	Nee
<b>Opmerking</b>	Zowel in badkamer als hal boven.

Zorgvuldig beheren

- Zorg voor een veilig beheer. Vermijd het beschadigen van het asbestmateriaal. Controleer de toestand jaarlijks op wijzigingen.

- Hermetische zone (erkend asbestverwijderaar)  
De zwarte lijm onder de vinyltegel is losgebonden.

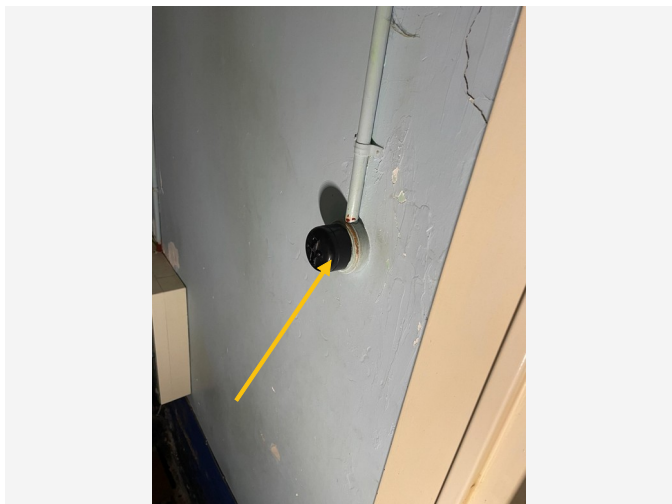
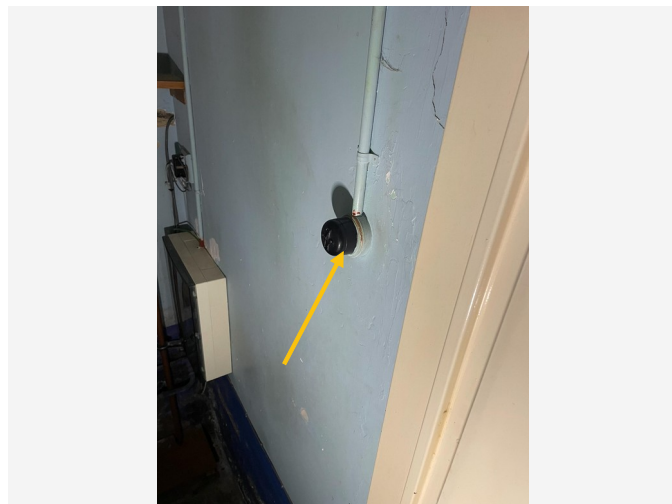
Eindbeoordeling materiaalrisico	Zeer laag materiaalrisico en/of zeer lage kans op vezelvrijgave
---------------------------------	---

Gebondenheid	Categorie 1: hechtgebonden in oorsprong
Asbestsoort (vezeltype)	Alleen chrysotiel
Asbestconcentratie	Hoog ( $\geq 50\%$ )
Afschermingsgraad van het gehele materiaal	Stootvaste afscherming of omkasting
Toestand van het materiaal	Onbeschadigd, niet verweerd

Beschrijving	bakeliet schakelaar
Omgeving	Binnen
Primaire drager	Binnenwand
Asbestmateriaal	Plaat, paneel, tablet - Type Bakeliet
Bindmiddel van asbestmateriaal	Kunststof of -hars
Gebondenheid op basis van bindmiddel	Hecht
Hoeveelheid (oppervlakte - dikte - aantal)	<ul style="list-style-type: none"><li>0,01 m<sup>2</sup> - 0,10 cm - 1 stuk</li></ul>
Totaal volume	< 0,001 m <sup>3</sup>
Eenvoudig bereikbaar	Ja
Bevestigingswijze	<ul style="list-style-type: none"><li>Geschroefd</li></ul>
Identificatiemethode	Vaststelling zonder monsternamen

<b>Destructieve handeling voor identificatie</b>	Nee
<b>Opmerking</b>	1 schakelaar onder de trap. Geen staalname om schade aan de schakelaar te voorkomen.

Zorgvuldig beheren

- Verwijder dit asbestmateriaal zo snel mogelijk. Volg de toestand goed op.

- Eenvoudige handelingen: mag via doe-het-zelf of door werknemer(s) met opleidingsattest eenvoudige handelingen hechtgebonden

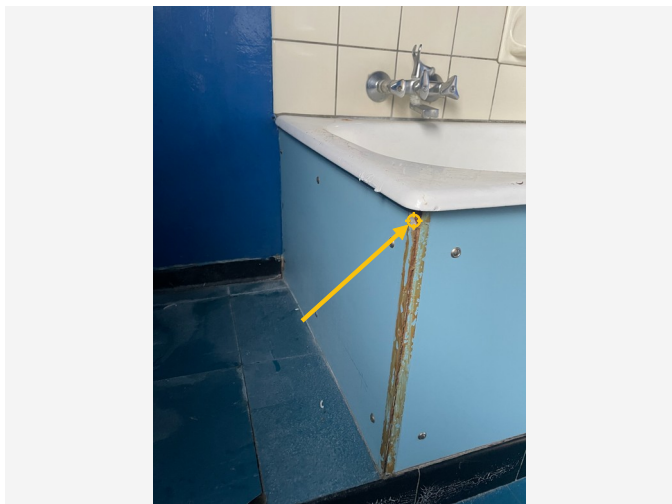
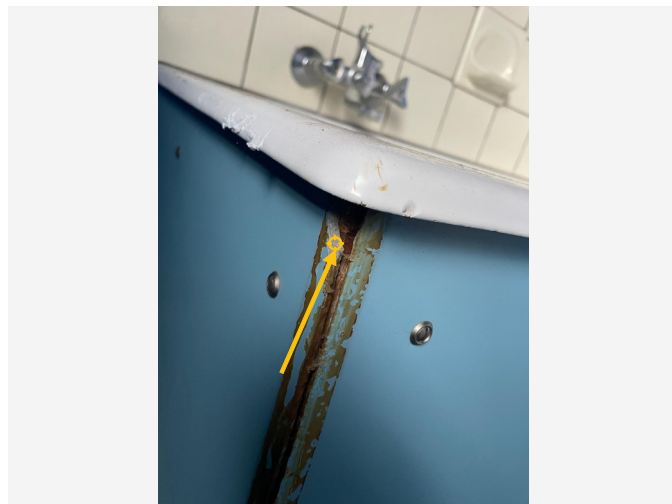
Eindbeoordeling materiaalrisico	Laag materiaalrisico en/of verlaagde kans op vezelvrijgave
---------------------------------	--

Gebondenheid	Categorie 1: hechtgebonden in oorsprong
Asbestsoort (vezeltype)	Alleen chrysotiel
Asbestconcentratie	Laag (< 50%)
Afschermingsgraad van het gehele materiaal	Geheel of deels (ook) vrij aan de binnenlucht
Toestand van het materiaal	Licht beschadigd, licht verweerd. Intact materiaal type Pical – asbestboard of categorie III 'gebondenheid'

#	Type	Referentie	Resultaat
5.1	Puntmonster	6	Chrysotiel

Beschrijving	badplaat
Omgeving	Binnen
Primaire drager	Inrichting (meubilair, ...)
Asbestmateriaal	Plaat, paneel, tablet - Geëmailleerd, type Glasal
Bindmiddel van asbestmateriaal	Cement
Gebondenheid op basis van bindmiddel	Hecht
Hoeveelheid (oppervlakte - dikte - aantal)	• 3,00 m <sup>2</sup> - 0,79 cm - 1 stuk

<b>Totaal volume</b>	0,024 m <sup>3</sup>
<b>Eenvoudig bereikbaar</b>	Ja
<b>Bevestigingswijze</b>	<ul style="list-style-type: none"><li>• Geschroefd</li></ul>
<b>Identificatiemethode</b>	Vaststelling met monstername
<b>Destructieve handeling voor identificatie</b>	Nee

Zorgvuldig beheren

- Zorg voor een veilig beheer. Vermijd het beschadigen van het asbestmateriaal. Controleer de toestand jaarlijks op wijzigingen.

- Eenvoudige handelingen: mag via doe-het-zelf of door werknemer(s) met opleidingsattest eenvoudige handelingen  
Hechtgebonden

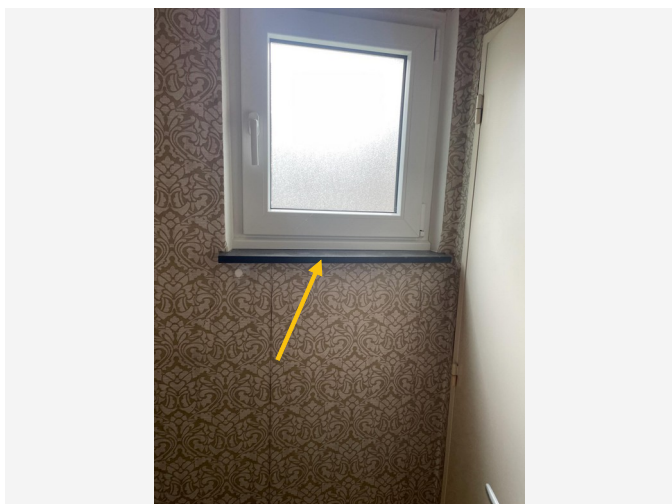
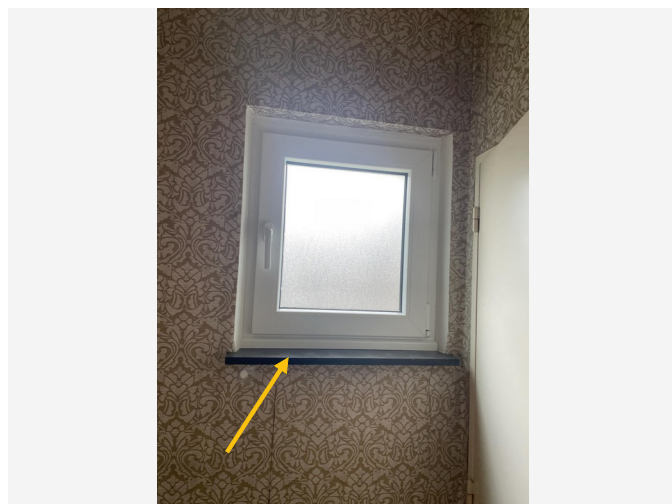
Eindbeoordeling materiaalrisico	Zeer laag materiaalrisico en/of zeer lage kans op vezelvrijgave
---------------------------------	---

Gebondenheid	Categorie 1: hechtgebonden in oorsprong
Asbestsoort (vezeltype)	Alleen chrysotiel
Asbestconcentratie	Laag (< 50%)
Afschermingsgraad van het gehele materiaal	Geheel of deels (ook) vrij aan de binnenlucht
Toestand van het materiaal	Onbeschadigd, niet verweerd

Beschrijving	Massal vensterbank
Omgeving	Binnen
Primaire drager	Wandopening verticaal (raam, deur, ...)
Asbestmateriaal	Plaat, paneel, tablet - Type Massal
Bindmiddel van asbestmateriaal	Cement
Gebondenheid op basis van bindmiddel	Hecht
Hoeveelheid (oppervlakte - dikte - aantal)	• 3,00 m <sup>2</sup> - 0,69 cm - 1 stuk
Totaal volume	0,021 m <sup>3</sup>
Eenvoudig bereikbaar	Ja
Bevestigingswijze	• Verlijmd, ingegoten, versmeerd
Identificatiemethode	Vaststelling zonder monsternamen

<b>Destructieve handeling voor identificatie</b>	Nee
<b>Opmerking</b>	9 stuks massal vensterbanken verspreid in de woning.

Zorgvuldig beheren

- Zorg voor een veilig beheer. Vermijd het beschadigen van het asbestmateriaal. Controleer de toestand jaarlijks op wijzigingen.

- Eenvoudige handelingen: enkel door erkend asbestverwijderaar hechtgebonden

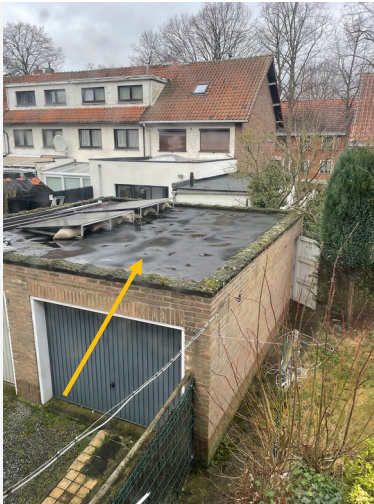
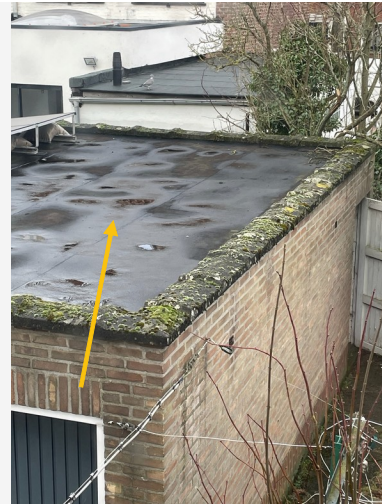
Eindbeoordeling materiaalrisico	Laag materiaalrisico en/of verlaagde kans op vezelvrijgave
---------------------------------	--

Gebondenheid	Categorie 1: hechtgebonden in oorsprong
Asbestsoort (vezeltype)	Alleen chrysotiel
Asbestconcentratie	Laag (< 50%)
Afschermingsgraad van het gehele materiaal	Geheel of deels vrij aan de buitenlucht
Toestand van het materiaal	Licht beschadigd, licht verweerd. Intact materiaal type Pical – asbestboard of categorie III 'gebondenheid'

Beschrijving	roofing garage
Omgeving	Buiten
Primaire drager	Plat dak
Asbestmateriaal	Dak- en gevelbekleding - Roofing
Bindmiddel van asbestmateriaal	Bitumen (roofing, teer, asfalt)
Gebondenheid op basis van bindmiddel	Hecht
Hoeveelheid (oppervlakte - aantal)	• 16,00 m <sup>2</sup> - 1 stuk
Totale oppervlakte	16,00 m <sup>2</sup>
Eenvoudig bereikbaar	Ja
Bevestigingswijze	• Verlijmd, ingegoten, versmeerd

<b>Identificatiemethode</b>	Vaststelling zonder monstername Motivatie: Groot risico op structurele gevolgschade (lekschade, werking installatie,...)
<b>Destructieve handeling voor identificatie</b>	Nee
<b>Opmerking</b>	Geen staalname mogelijk om lekken te voorkomen.

Zorgvuldig beheren

- Zorg voor een veilig beheer. Vermijd het beschadigen van het asbestmateriaal. Controleer de toestand jaarlijks op wijzigingen.

- Eenvoudige handelingen: enkel door erkend asbestverwijderaar hechtgebonden

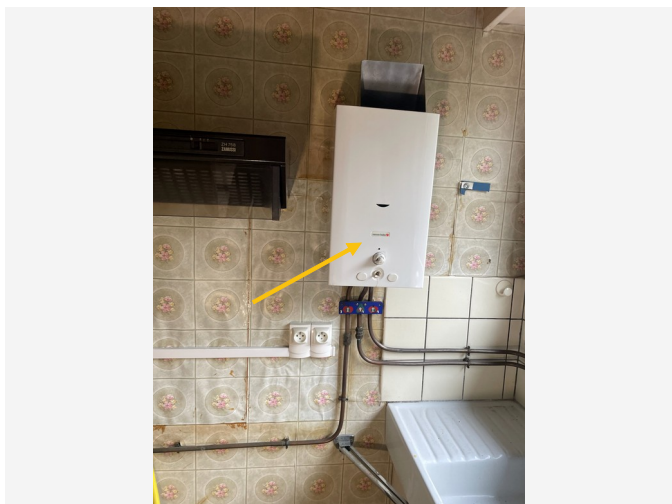
De cv ketel is opgezocht op de website van IAD en is uitgesloten van asbesttoepassingen.

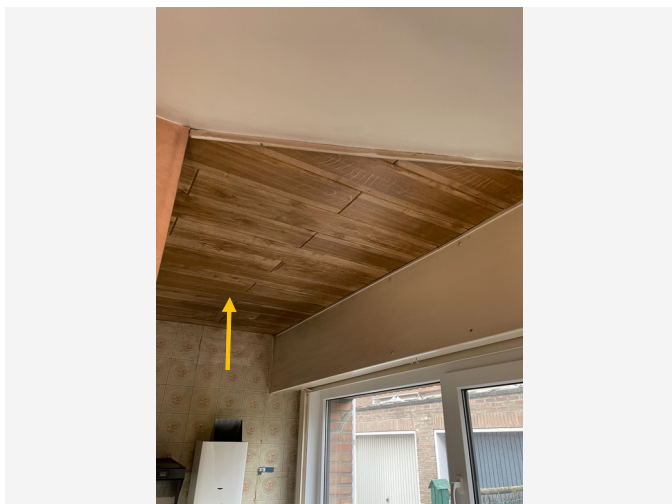
Het plafond in de keuken is afgewerkt met hout. Er kan dus geen uitspraak gedaan worden over achterliggende toepassingen.

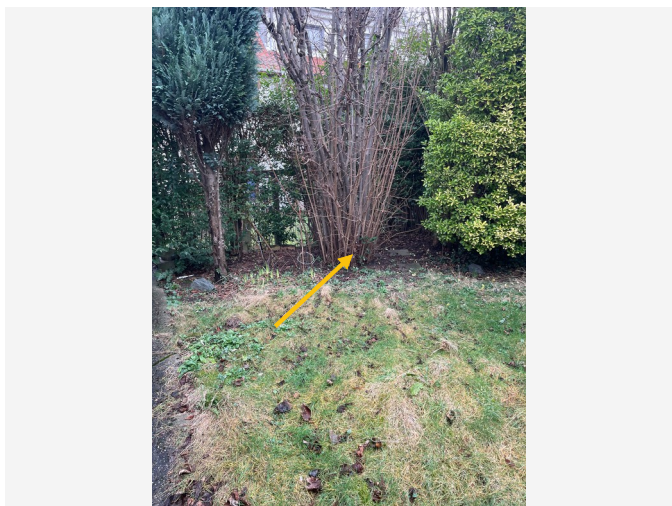
De tuin is deels overwoekerd. Er kan dus geen uitspraak gedaan worden over eventuele achterliggende toepassingen.

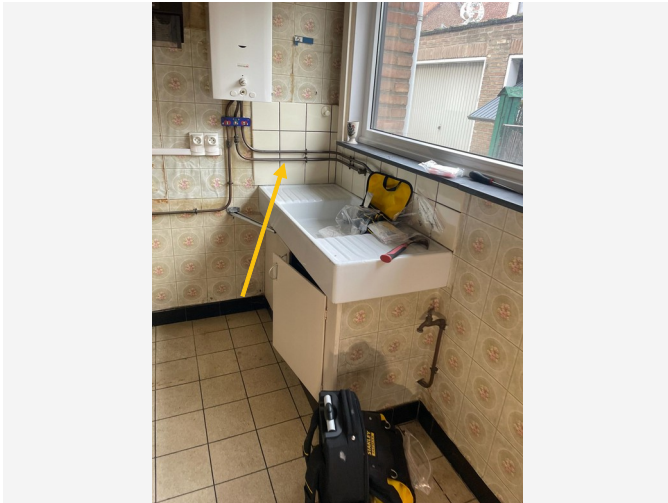
zowel in de keuken als in de badkamer zijn er wandtegels aanwezig. Aangezien het een niet destructief onderzoek is kan er geen uitspraak gedaan worden over de lijmlaag onder deze tegels.

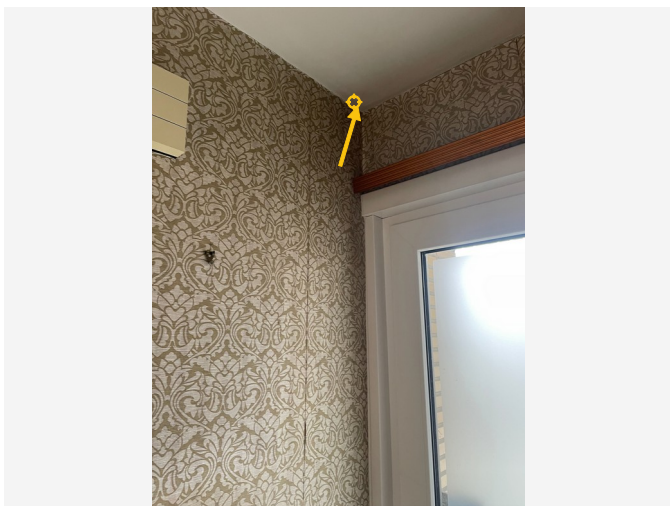
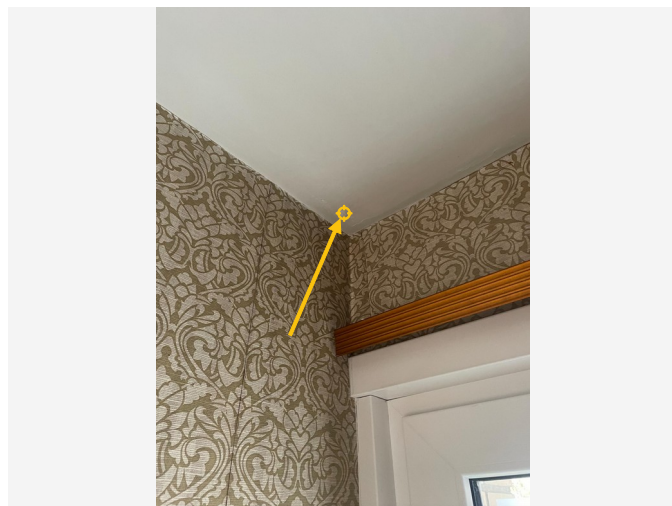
Geen asbest

#	Type	Referentie	Resultaat
12.1	Mengmonster	2	Geen asbest

Beschrijving	pleisterwerk plafond
Omgeving	Binnen
Primaire drager	Plafond

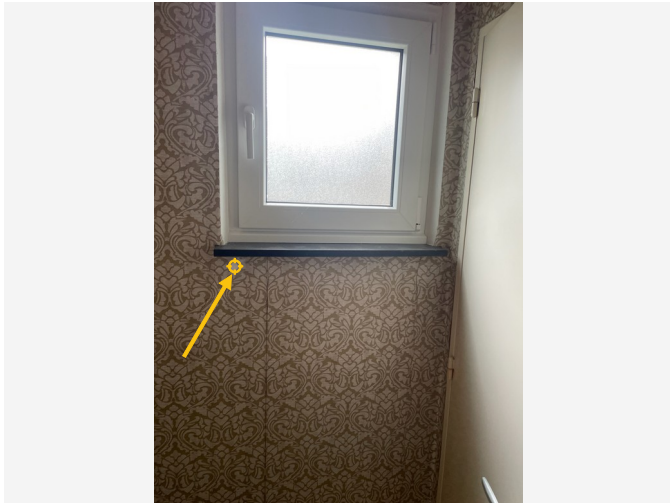
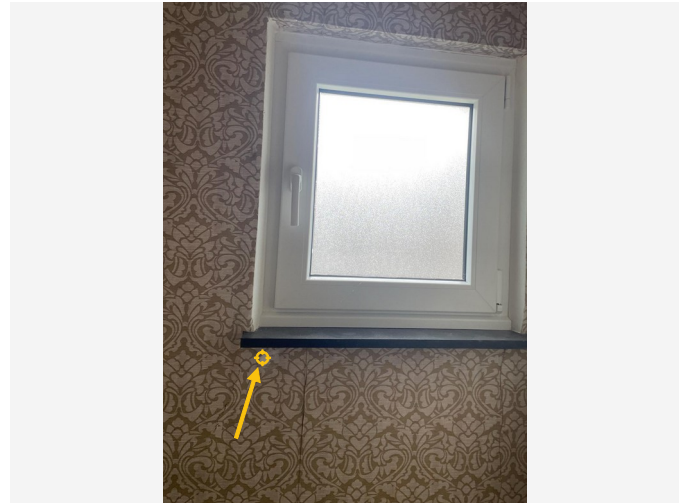
Geen asbest

#	Type	Referentie	Resultaat
13.1	Mengmonster	1	Geen asbest

Beschrijving	pleisterwerk muren
Omgeving	Binnen
Primaire drager	Binnenwand

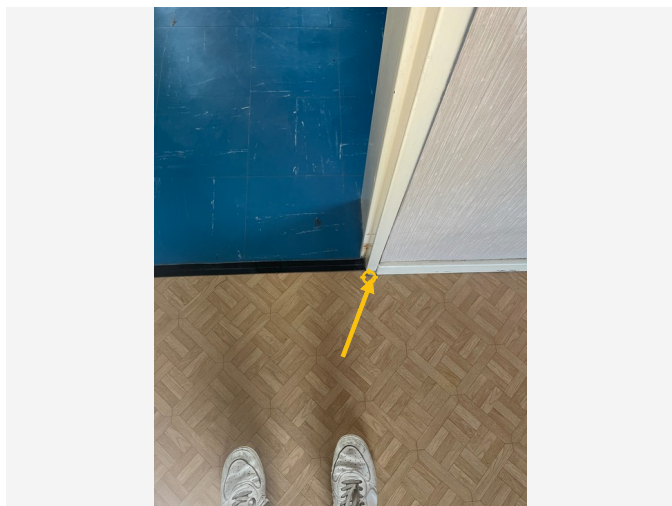
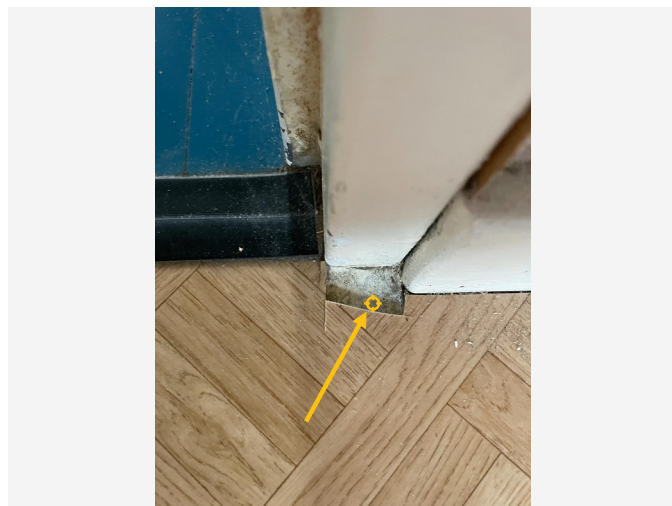
Geen asbest

#	Type	Referentie	Resultaat
14.1	Puntmonster	4	Geen asbest

Beschrijving	vinyl slaapkamer 1
Omgeving	Binnen
Primaire drager	Vloer
Bindmiddel van materiaal	Kunststof of -hars

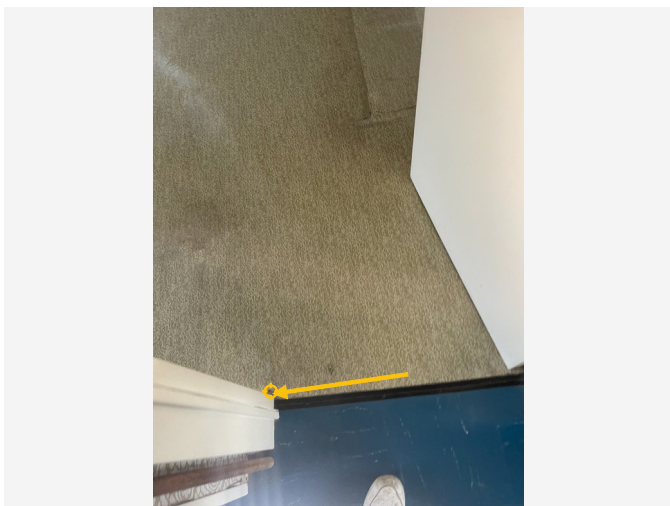
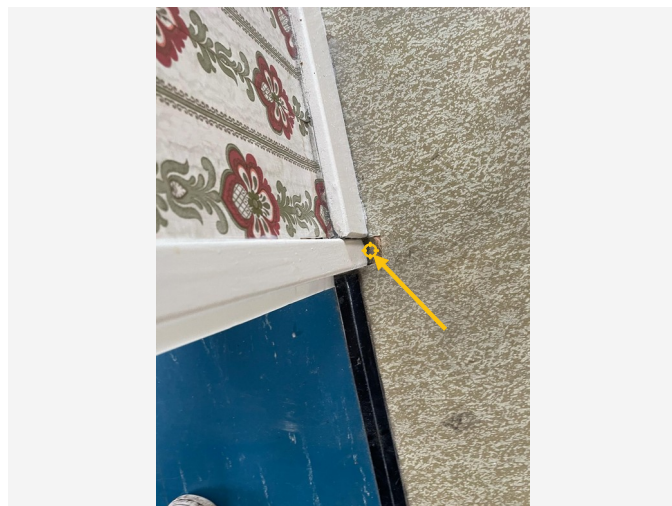
Geen asbest

#	Type	Referentie	Resultaat
15.1	Puntmonster	5	Geen asbest

Beschrijving	vinyl slaapkamer 2/3
Omgeving	Binnen
Primaire drager	Vloer
Bindmiddel van materiaal	Kunststof of -hars

<b>Gebondenheid op basis van bindmiddel</b>	Hecht
<b>Hoeveelheid (oppervlakte - aantal)</b>	• 30,00 m <sup>2</sup> - 1 stuk
<b>Totale oppervlakte</b>	30,00 m <sup>2</sup>
<b>Identificatiemethode</b>	Vaststelling met monsternamen
<b>Destructieve handeling voor identificatie</b>	Nee
<b>Opmerking</b>	Deze vinyl is ook aanwezig onder de vinyl van slaapkamer 1.
