Asbestinventarisatetest

Willemsstraat (Jan Frans) 69, 1800 Vilvoorde

Attestnummer : 20231127-000132.000

Asbestveilig

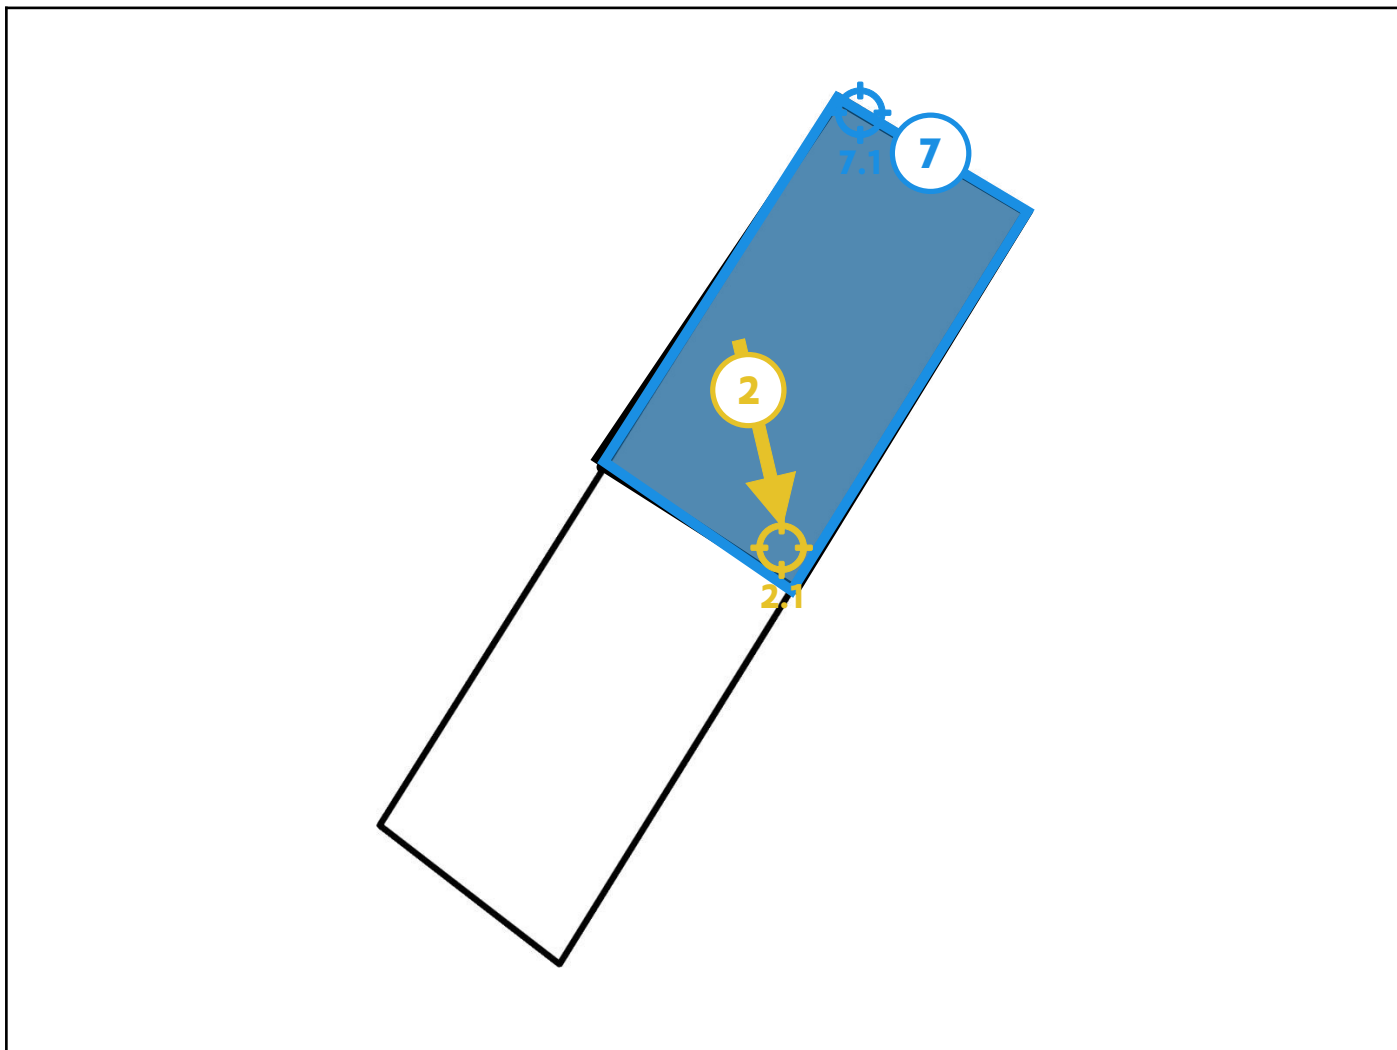
Plan 1.7: plat dak +1

| Beschrijving | Type | Actie |
|---|---|---|
| 2. Rookgas kanaal | Asbestmateriaal | Zorgvuldig beheren |
| 7. Roofing | Geen asbest | - |

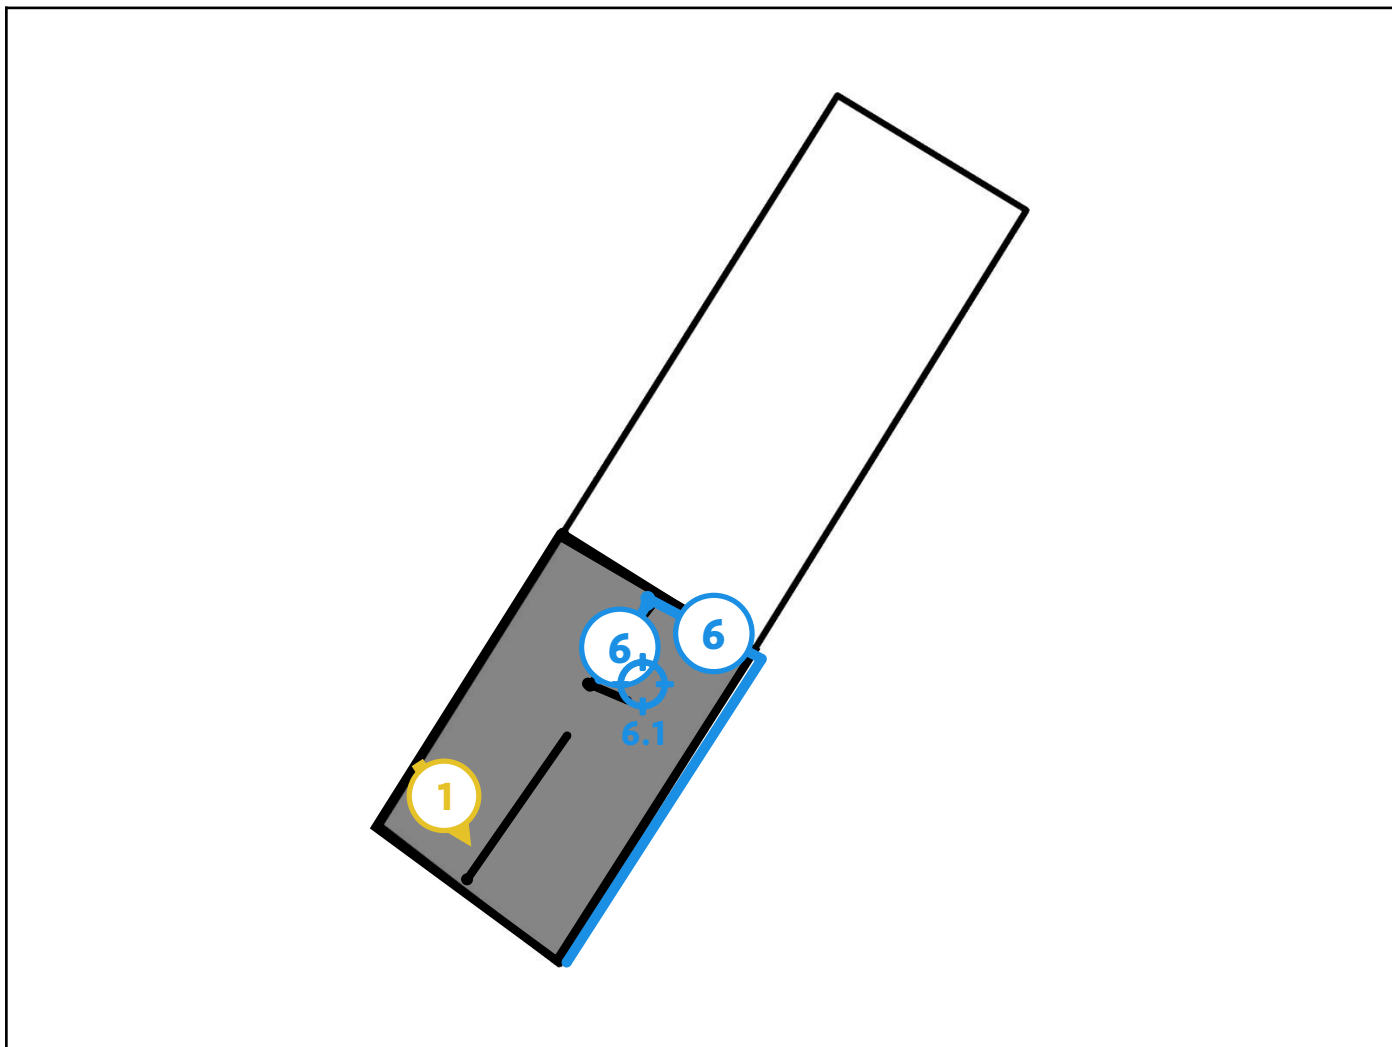
Plan 1.9: kelder

| Beschrijving | Type | Actie |
|---|---|---|
| 1. bakeliet | Asbestmateriaal | Zorgvuldig beheren |

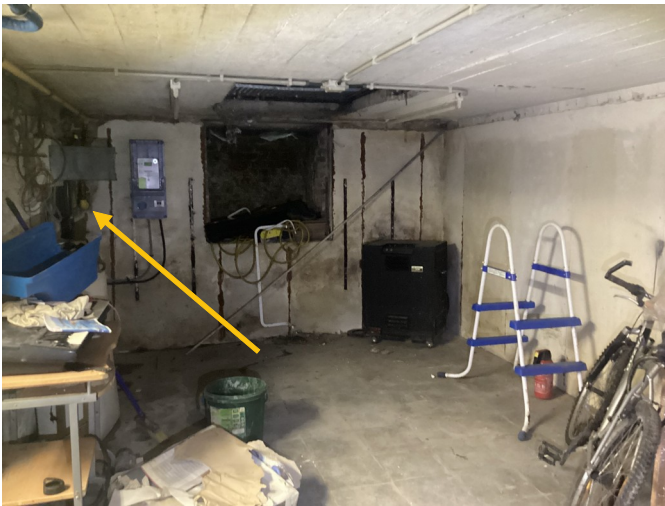
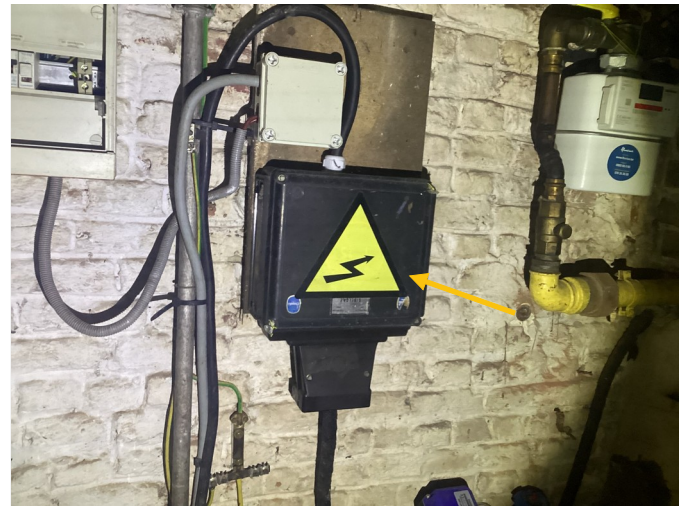
| Fiche 1: bakeliet..... | 18 |

| Eindbeoordeling materiaalrisico | Zeer laag materiaalrisico en/of zeer lage kans op vezelvrijgave |

| Asbestsoort (vezeltype) | Alleen chrysotiel |
| Toestand van het materiaal | Onbeschadigd, niet verweerd |

| Beschrijving | bakeliet |

| Opmerking | vermoeden asbest in bakeliet, staalname zonder destructie niet mogelijk. |

Zorgvuldig beheren

- Zorg voor een veilig beheer. Vermijd het beschadigen van het asbestmateriaal. Controleer de toestand jaarlijks op wijzigingen.

- Eenvoudige handelingen: mag via doe-het-zelf of door werknemer(s) met opleidingsattest eenvoudige handelingen deze hechtgebonden toepassing mag je verwijderen via deze methode mits inachtnaam van de geldende voorzorgsmaatregelen. zoals niet breken, niet verzagen, niet laten vallen, dragen van PBM's. indien dit niet mogelijk is gelieve contact op te nemen met een erkend asbestverwijderaar

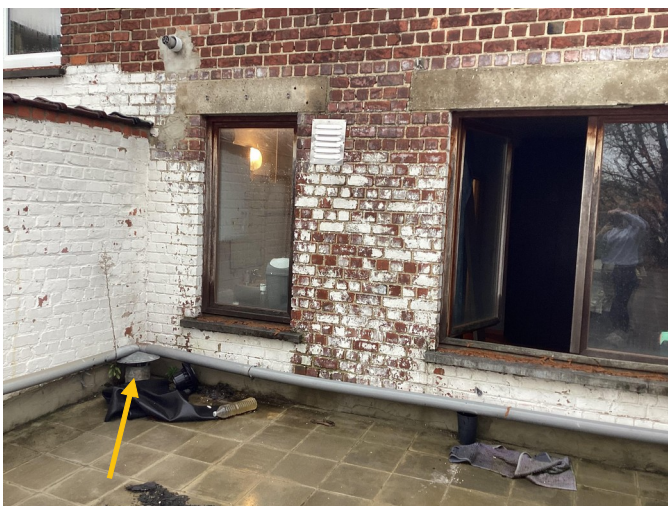
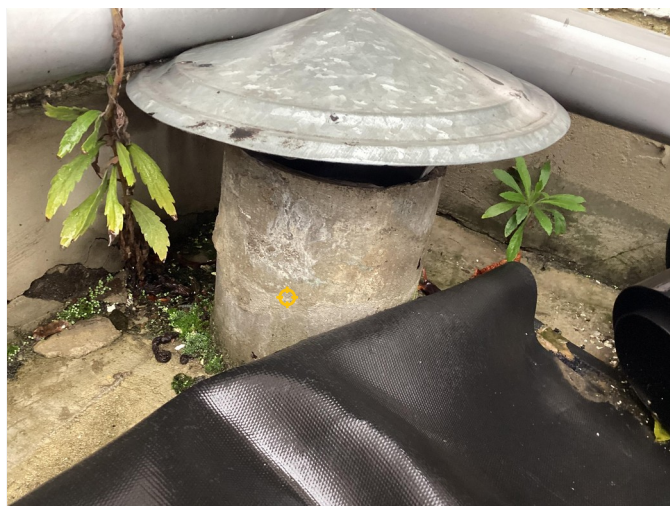
| Fiche 2: Rookgas kanaal..... | 21 |

| Eindbeoordeling materiaalrisico | Laag materiaalrisico en/of verlaagde kans op vezelvrijgave |

| Toestand van het materiaal | Licht beschadigd, licht verweerd. Intact materiaal type Pical – asbestboard of categorie III 'gebondenheid' |

| # | Type | Referentie | Resultaat |
|---|---|---|---|
| 2.1 | Puntmonster | M003 | Chrysotiel |

| Beschrijving | Rookgas kanaal |

| Opmerking | Volledige Lengte van buis niet specifiek meetbaar wegens doorloop woning. |

Zorgvuldig beheren

- Zorg voor een veilig beheer en verwijder dit asbestmateriaal wanneer het bij werken eenvoudig bereikbaar wordt. Controleer de toestand jaarlijks op wijzigingen.

- Eenvoudige handelingen: mag via doe-het-zelf of door werknemer(s) met opleidingsattest eenvoudige handelingen deze hechtgebonden toepassing mag je verwijderen via deze methode mits inachtnaam van de geldende voorzorgsmaatregelen. zoals niet breken, niet verzagen, niet laten vallen, dragen van PBM's. indien dit niet mogelijk is gelieve contact op te nemen met een erkend asbestverwijderaar

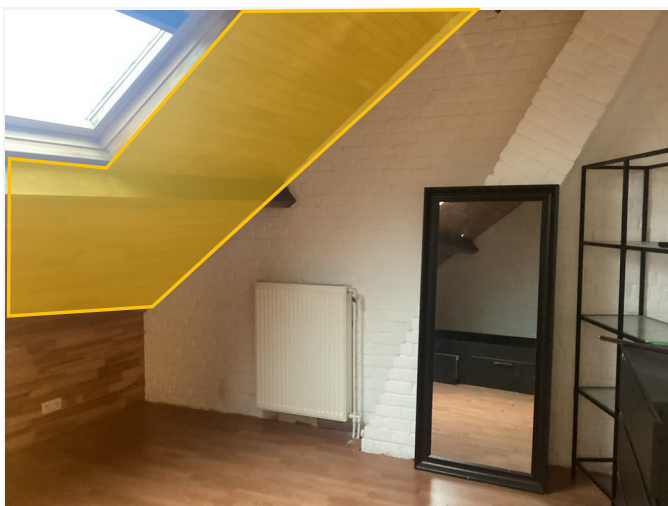
| Fiche 4: Onderdak..... | 26 |

dak langs binnenzijde volledig bezet met hout, daarnaast waren de dakpannen te zwaar om op te tillen om het materiaal visueel vast te stellen.

onderdak dus niet mogelijk waar te nemen zonder destructie.

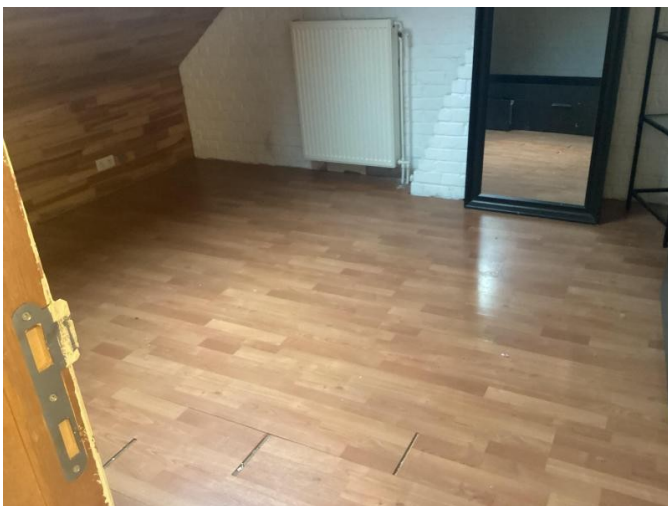
| Fiche 5: vloer laminaat..... | 27 |

staalname/ waarneming vloer onder laminaat niet mogelijk zonder destructie.

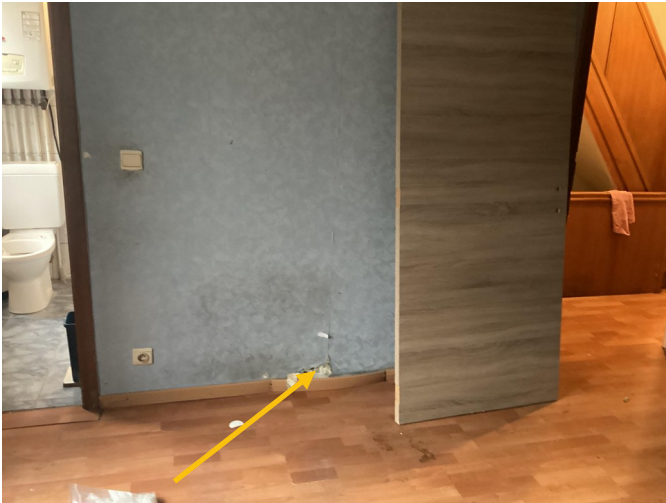
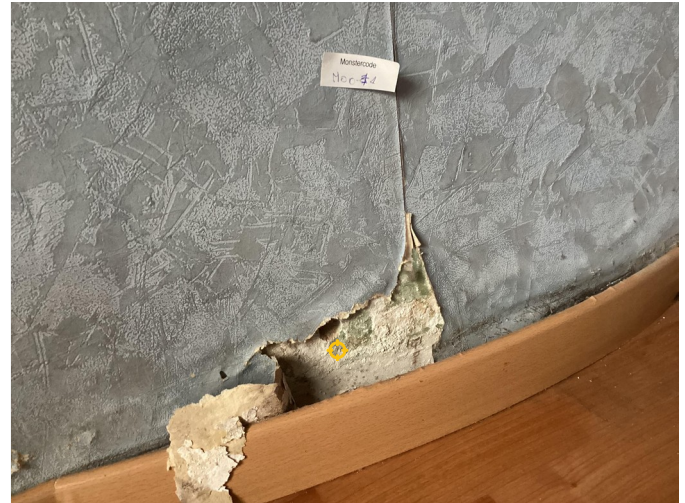
Fiche 6: Pleister wanden

Geen asbest

| # | Type | Referentie | Resultaat |
|---|---|---|---|
| 6.1 | Mengmonster | M001 | Geen asbest |

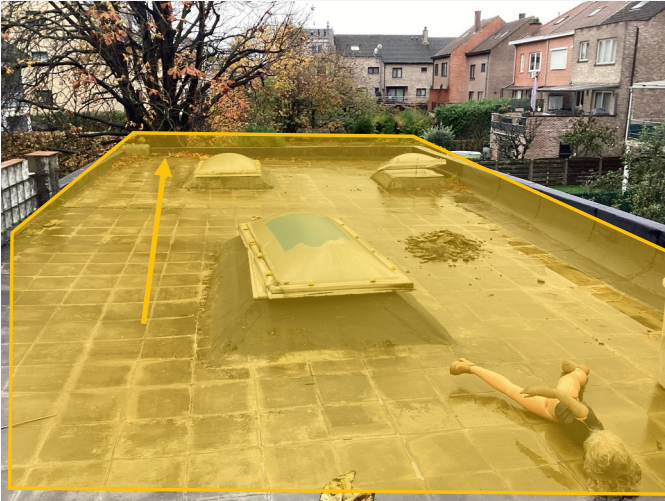
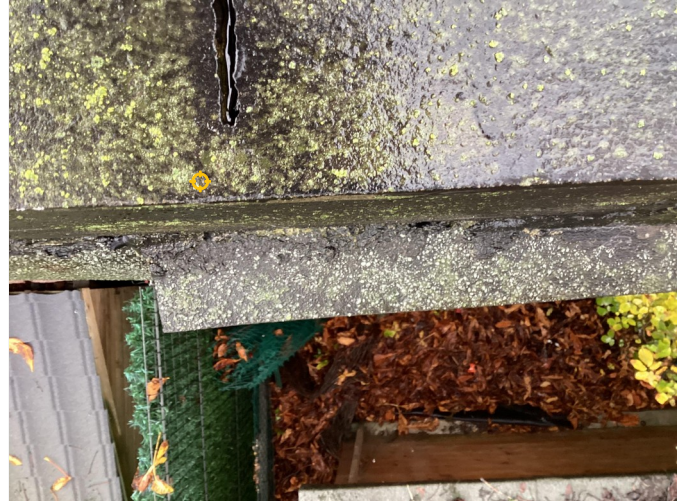
Fiche 7: Roofing

Geen asbest

| # | Type | Referentie | Resultaat |
|---|---|---|---|
| 7.1 | Puntmonster | M004 | Geen asbest |

| Opmerking | Aanwezigheid van onderliggende mogelijke asbesthoudende kaag is niet uit te sluiten. Indien dak (volledig) wordt vernieuwd, ook onderliggende lagen onderzoeken(bemonsteren) |

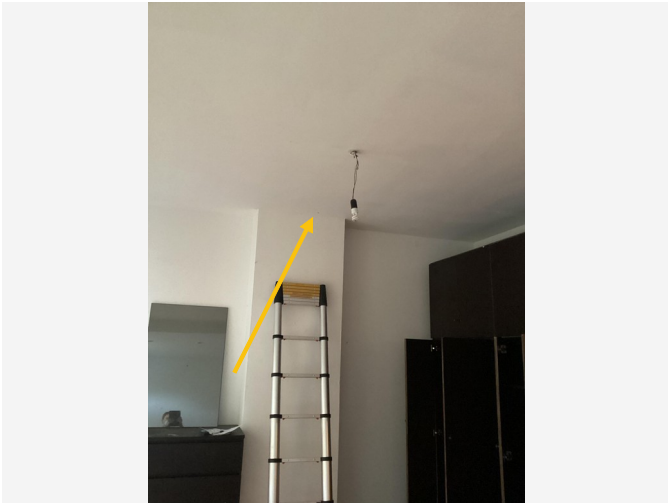
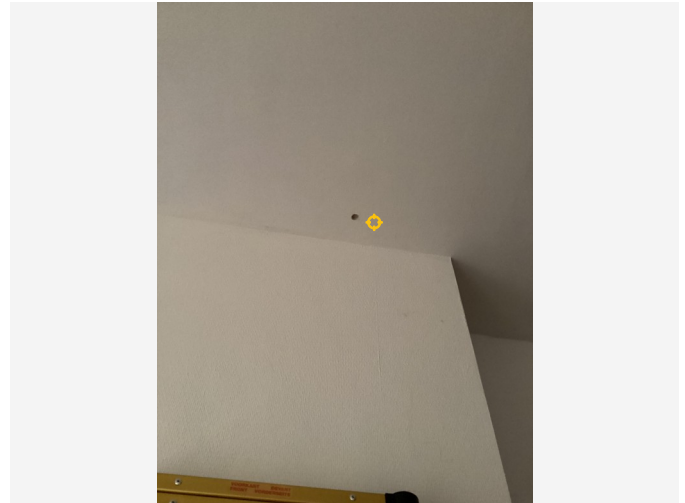
Fiche 8: Pleister plafond

Geen asbest

| # | Type | Referentie | Resultaat |
|---|---|---|---|
| 8.1 | Mengmonster | M002 | Geen asbest |
