Asbestinventarisatetest

Pastoriestraat 9/00/1, 1800 Vilvoorde

Attestnummer : 20230831-000398.000

Uitgegeven op : 31.08.2023

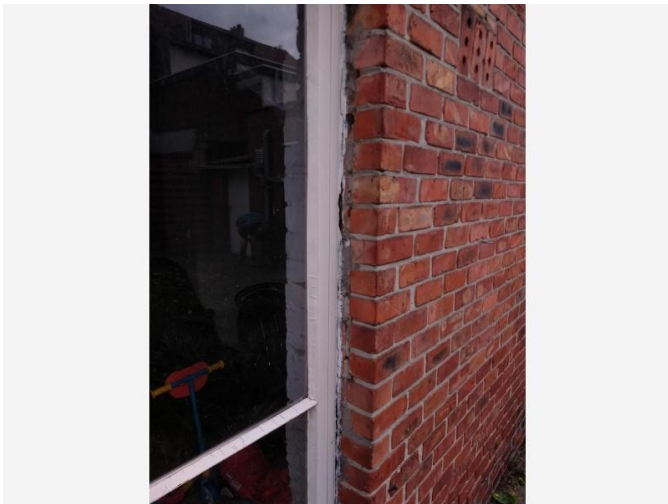
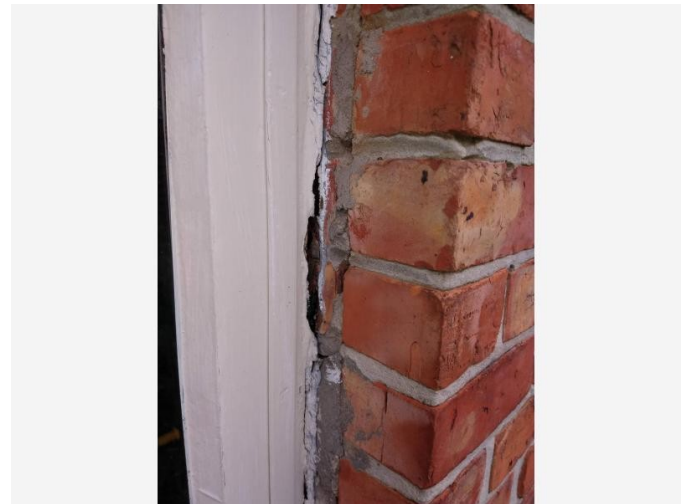
Eindbeoordeling materiaalrisico	Verhoogd materiaalrisico en/of verhoogde kans op vezelvrijgave
---------------------------------	--

Gebondenheid	Categorie 1: hechtgebonden in oorsprong
Asbestsoort (vezeltype)	Alleen chrysotiel
Asbestconcentratie	Laag (< 50%)
Afschermingsgraad van het gehele materiaal	Geheel of deels vrij aan de buitenlucht
Toestand van het materiaal	Matig beschadigd, matig verweerd

#	Type	Referentie	Resultaat
1.1	Puntmonster	PAPE 3 Mastiek	Chrysotiel

Beschrijving	Mastiek Ramen
Omgeving	Buiten
Primaire drager	Wandopening verticaal (raam, deur, ...)
Asbestmateriaal	In-situ afwerkingslagen - Pasta, stopverf, voegsel, stopsel, vulsel, mastiek, kitten, ...
Bindmiddel van asbestmateriaal	Kitten, mastiek, pasta
Gebondenheid op basis van bindmiddel	Hecht
Hoeveelheid (gewicht - aantal)	• 2,00 kg - 1 stuk

Verwijderen

- Zorg voor een veilig beheer. Vermijd het beschadigen van het asbestmateriaal. Controleer de toestand jaarlijks op wijzigingen.

- Eenvoudige handelingen: mag via doe-het-zelf of door werknemer(s) met opleidingsattest eenvoudige handelingen
Bij het vernieuwen van de ramen rekening houden met de aanwezigheid van de asbest en de nodige voorzichtigheid aan de dag leggen.

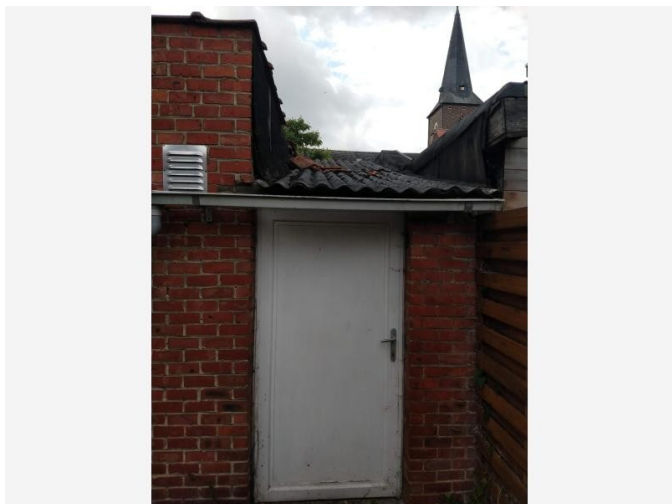
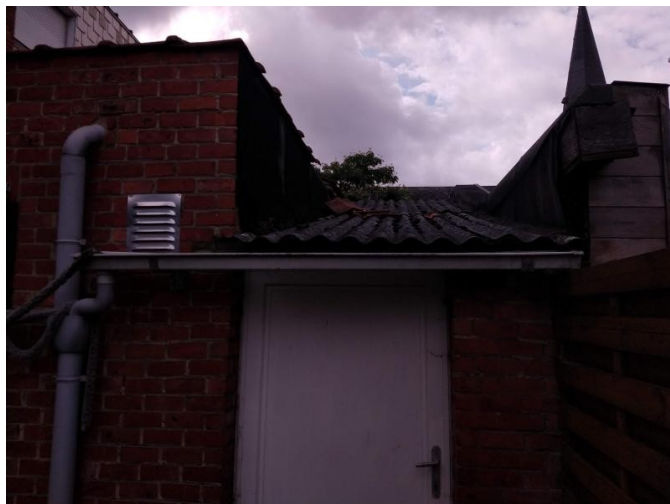
Eindbeoordeling materiaalrisico	Verhoogd materiaalrisico en/of verhoogde kans op vezelvrijgave
---------------------------------	--

Gebondenheid	Categorie 1: hechtgebonden in oorsprong
Asbestsoort (vezeltype)	Crocidoliet aanwezig
Asbestconcentratie	Laag (< 50%)
Afschermingsgraad van het gehele materiaal	Geheel of deels vrij aan de buitenlucht
Toestand van het materiaal	Matig beschadigd, matig verweerd

Beschrijving	Dak bergplaats
Omgeving	Grenst aan binnen- en buitenlucht
Primaire drager	Schuin dak
Asbestmateriaal	Dak- en gevelbekleding - Golfplaat
Bindmiddel van asbestmateriaal	Cement
Gebondenheid op basis van bindmiddel	Hecht
Hoeveelheid (oppervlakte - aantal)	<ul style="list-style-type: none">• 4,50 m² - 1 stuk
Totale oppervlakte	4,50 m ²
Eenvoudig bereikbaar	Ja
Bevestigingswijze	<ul style="list-style-type: none">• Geschroefd
Identificatiemethode	Vaststelling zonder monsternamen

Verwijderen

- Zorg voor een veilig beheer. Vermijd het beschadigen van het asbestmateriaal. Controleer de toestand jaarlijks op wijzigingen.

- Eenvoudige handelingen: mag via doe-het-zelf of door werknemer(s) met opleidingsattest eenvoudige handelingen
Bij verwijdering met de nodige voorzichtigheid te verwijderen

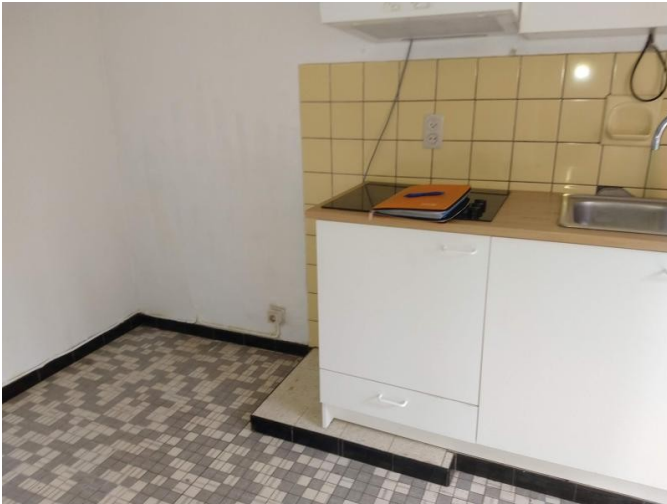
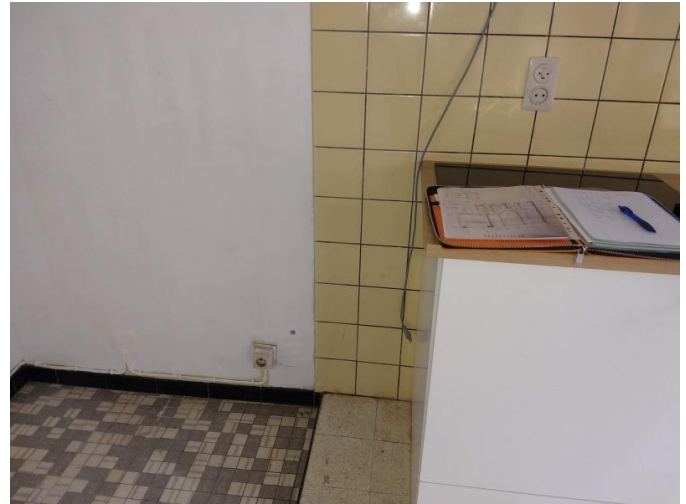
Eindbeoordeling materiaalrisico	Verhoogd materiaalrisico en/of verhoogde kans op vezelvrijgave
---------------------------------	--

Gebondenheid	Categorie 1: hechtgebonden in oorsprong
Asbestsoort (vezeltype)	Crocidoliet aanwezig
Asbestconcentratie	Laag (< 50%)
Afschermingsgraad van het gehele materiaal	Geheel of deels (ook) vrij aan de binnenlucht
Toestand van het materiaal	Licht beschadigd, licht verweerd. Intact materiaal type Pical – asbestboard of categorie III 'gebondenheid'

Beschrijving	Tegels Keuken
Omgeving	Binnen
Primaire drager	Binnenwand
Asbestmateriaal	In-situ afwerkingslagen - Lijm laag
Bindmiddel van asbestmateriaal	Lijm
Gebondenheid op basis van bindmiddel	Hecht
Hoeveelheid (oppervlakte - dikte - aantal)	• 3,00 m ² - 5,00 mm - 1 stuk
Totaal volume	0,015 m ³
Eenvoudig bereikbaar	Ja
Bevestigingswijze	• Verlijmd, ingegoten, versmeerd

Verwijderen

- Zorg voor een veilig beheer. Vermijd het beschadigen van het asbestmateriaal. Controleer de toestand jaarlijks op wijzigingen.

- Eenvoudige handelingen: mag via doe-het-zelf of door werknemer(s) met opleidingsattest eenvoudige handelingen
Bij verwijdering de nodige voorzorgen en bescherming te nemen

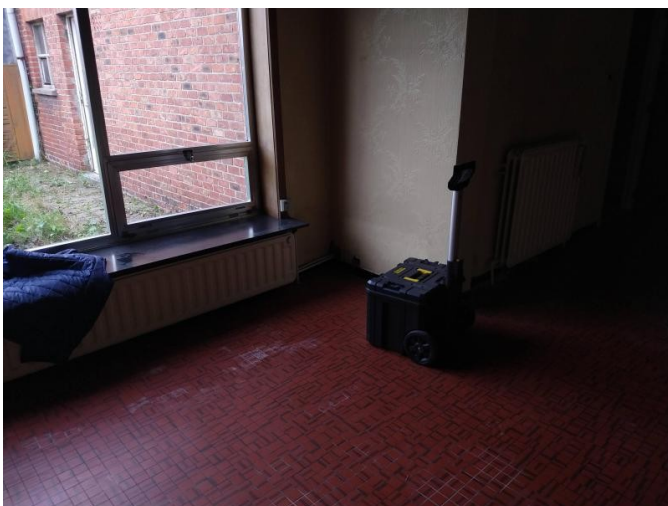
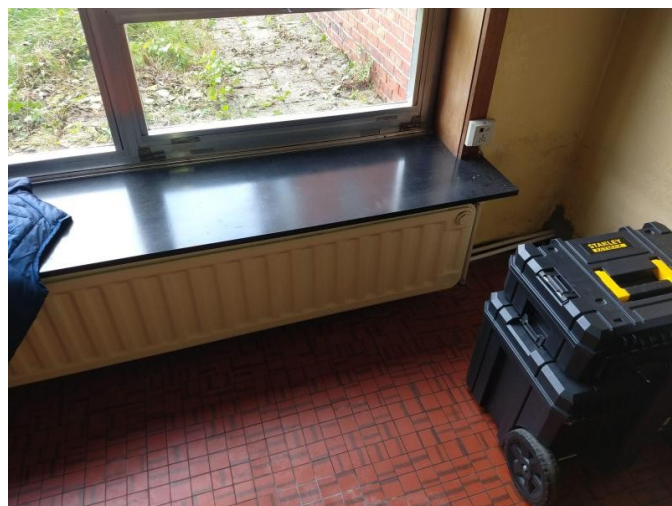
Eindbeoordeling materiaalisico	Laag materiaalisico en/of verlaagde kans op vezelvrijgave
--------------------------------	---

Gebondenheid	Categorie 1: hechtgebonden in oorsprong
Asbestsoort (vezeltype)	Crocidoliet aanwezig
Asbestconcentratie	Laag (< 50%)
Afschermingsgraad van het gehele materiaal	Geheel of deels (ook) vrij aan de binnenlucht
Toestand van het materiaal	Onbeschadigd, niet verweerd

Beschrijving	Tablet Salon en Slaapkamer
Omgeving	Binnen
Primaire drager	Binnenwand
Asbestmateriaal	Plaat, paneel, tablet - Type Massal
Bindmiddel van asbestmateriaal	Cement
Gebondenheid op basis van bindmiddel	Hecht
Hoeveelheid (oppervlakte - dikte - aantal)	• 1,00 m ² - 1,00 cm - 1 stuk
Totaal volume	0,01 m ³
Eenvoudig bereikbaar	Ja
Bevestigingswijze	• Verlijmd, ingegoten, versmeerd
Identificatiemethode	Vaststelling zonder monsternamen

Zorgvuldig beheren

- Zorg voor een veilig beheer. Vermijd het beschadigen van het asbestmateriaal. Controleer de toestand jaarlijks op wijzigingen.

- Eenvoudige handelingen: mag via doe-het-zelf of door werknemer(s) met opleidingsattest eenvoudige handelingen
Bij verwijdering met de nodige voorzorgen te behandelen

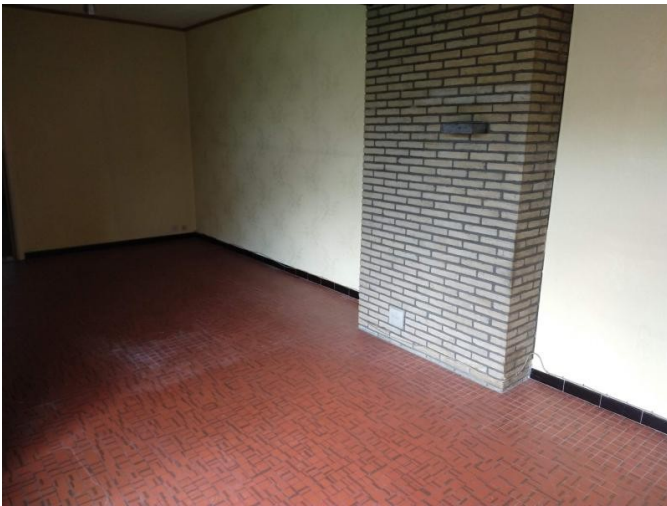
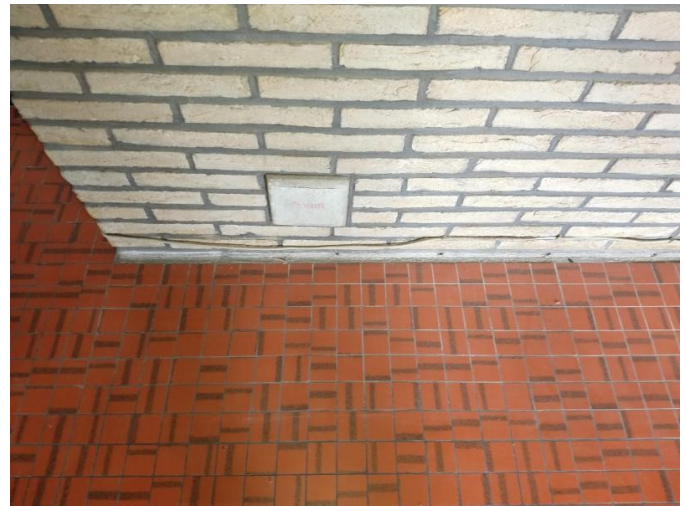
Eindbeoordeling materiaalrisico	Laag materiaalrisico en/of verlaagde kans op vezelvrijgave
---------------------------------	--

Gebondenheid	Categorie 1: hechtgebonden in oorsprong
Asbestsoort (vezeltype)	Crocidoliet aanwezig
Asbestconcentratie	Laag (< 50%)
Afschermingsgraad van het gehele materiaal	Geheel of deels (ook) vrij aan de binnenlucht
Toestand van het materiaal	Onbeschadigd, niet verweerd

Beschrijving	Rooster Schouw
Omgeving	Binnen
Primaire drager	HVAC infrastructuur en uitrusting
Asbestmateriaal	Prefab - afwerking - Tegel
Bindmiddel van asbestmateriaal	Cement
Gebondenheid op basis van bindmiddel	Hecht
Hoeveelheid (oppervlakte - dikte - aantal)	• 0,20 m ² - 1,00 cm - 1 stuk
Totaal volume	0,002 m ³
Eenvoudig bereikbaar	Ja
Bevestigingswijze	• Geklemd
Identificatiemethode	Vaststelling zonder monsternamen

Zorgvuldig beheren

- Zorg voor een veilig beheer. Vermijd het beschadigen van het asbestmateriaal. Controleer de toestand jaarlijks op wijzigingen.

- Eenvoudige handelingen: mag via doe-het-zelf of door werknemer(s) met opleidingsattest eenvoudige handelingen
Bij afbraak met de nodige voorzichtigheid te behandelen

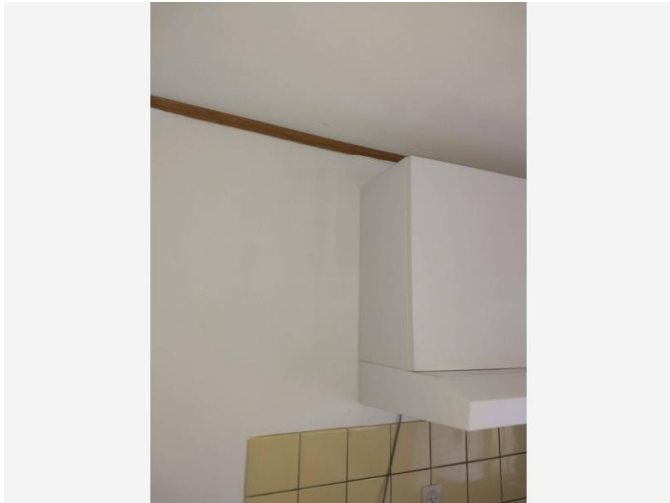
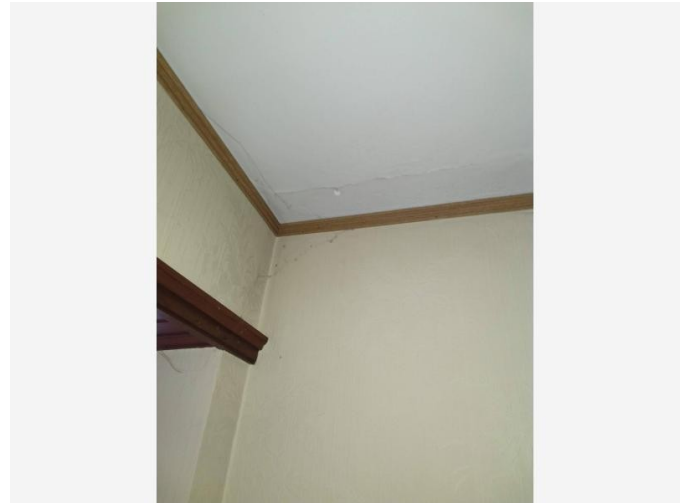
Geen asbest

#	Type	Referentie	Resultaat
6.1	Mengmonster	PAPE 2 MP	Geen asbest

Beschrijving	Mengmonster Plafond
Omgeving	Binnen
Primaire drager	Plafond
Bindmiddel van materiaal	Gips - kalk

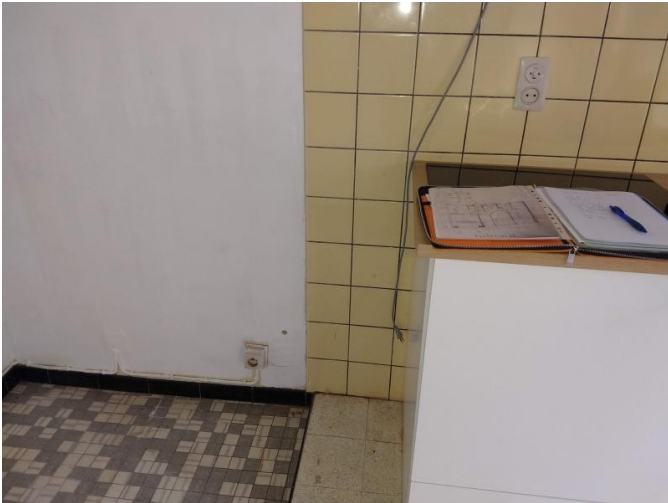
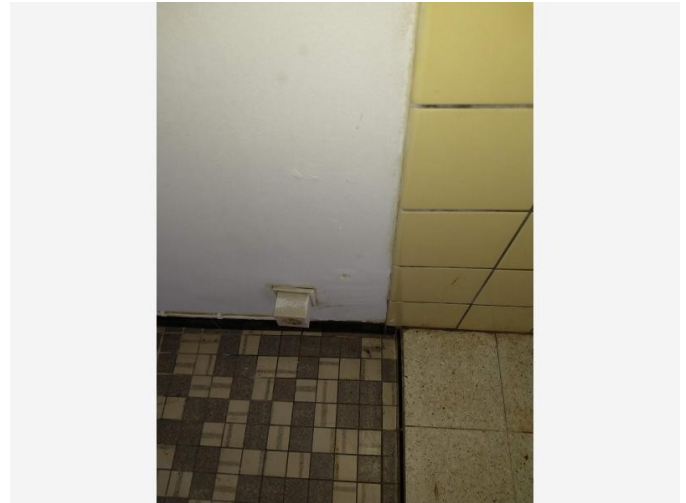
Fiche 7: Mengmonster Muren

Geen asbest

#	Type	Referentie	Resultaat
7.1	Mengmonster	PAPE 1 MM	Geen asbest

Beschrijving	Mengmonster Muren
Omgeving	Binnen
Primaire drager	Binnenwand
Bindmiddel van materiaal	Gips - kalk
