Asbestinventarisatetest

Hendrik I-lei 124/001, 1800 Vilvoorde

Attestnummer : 20240313-000182.000

Uitgegeven op : 13.03.2024

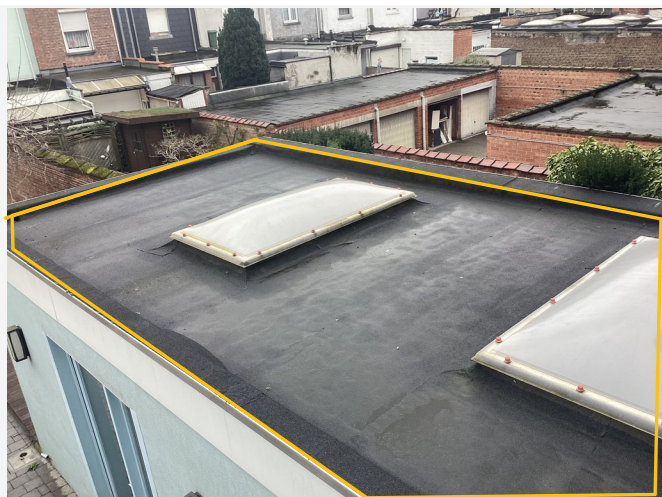
Identificatiemethode	Bewijsdocument
Primaire drager	Plat dak

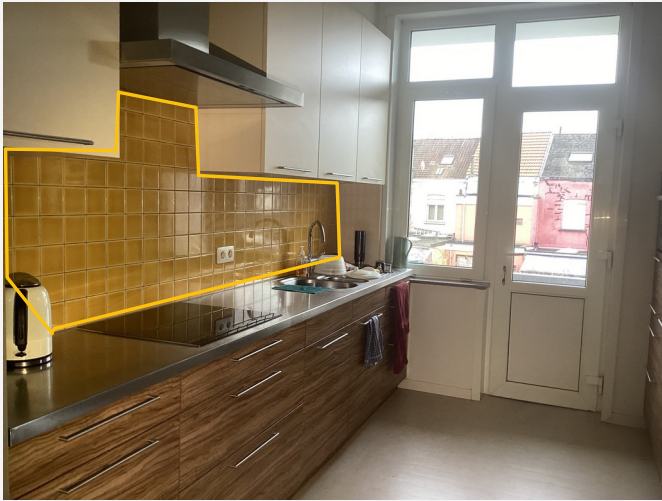
De lijmlaag achter de wandtegels is mogelijks verdacht. Staalname zonder destructie is niet mogelijk. Bij verwijdering of renovatie van de wandtegels eerst een analyse laten uitvoeren van de tegellijm op mogelijke aanwezigheid van asbestvezel.

Identificatiemethode	Redelijk vermoeden
Primaire drager	Binnenwand
(Asbest)materiaal	In-situ afwerkingslagen - Lijmlaag

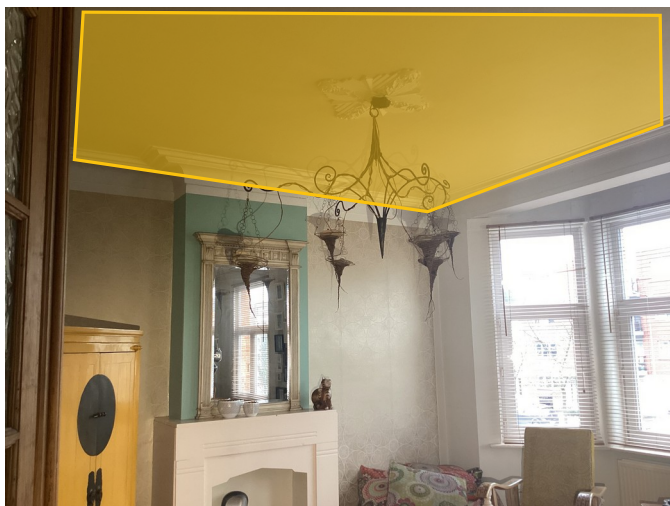
Het verlaagd plafond bestaat uit niet verdachte gipskarton plaat. Zonder destructie is het niet mogelijk de bovenliggende laag te inspecteren.

Identificatiemethode	Vaststelling & expertise (niet-asbestverdacht)
Primaire drager	Plafond

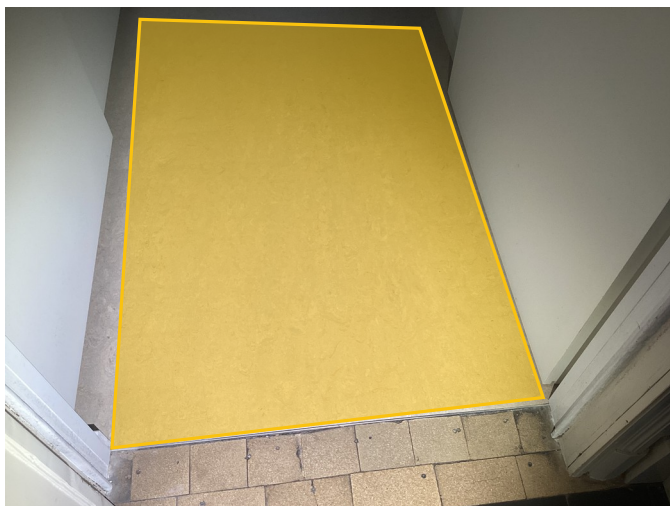
De vinylvloer is niet verdacht. De ondeliggende laag is niet inspecteerbaar zonder destructie. Mogelijks is de onderliggende laag verdacht.

Identificatiemethode	Vaststelling & expertise (niet-asbestverdacht)
Primaire drager	Vloer

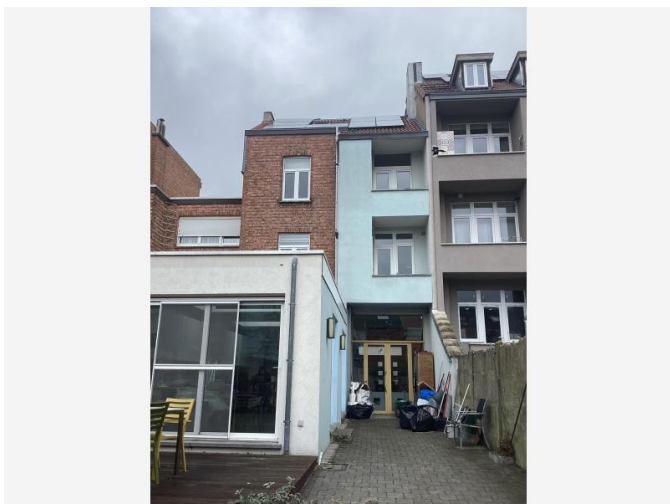
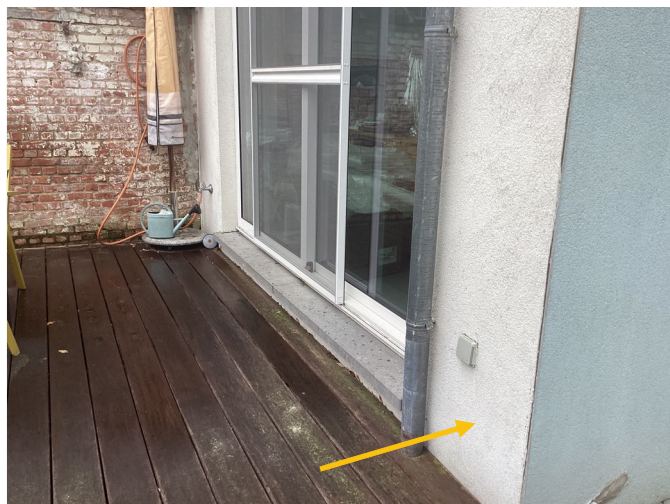
Fiche 5: crepi buitengevel

Geen asbest

Beschrijving	crepi buitengevel
Omgeving	Buiten
Primaire drager	Wand buitenschil
Bindmiddel van materiaal	Cement
Gebondenheid op basis van bindmiddel	Hecht
Hoeveelheid (gewicht - aantal)	• 50,00 kg - 1 stuk

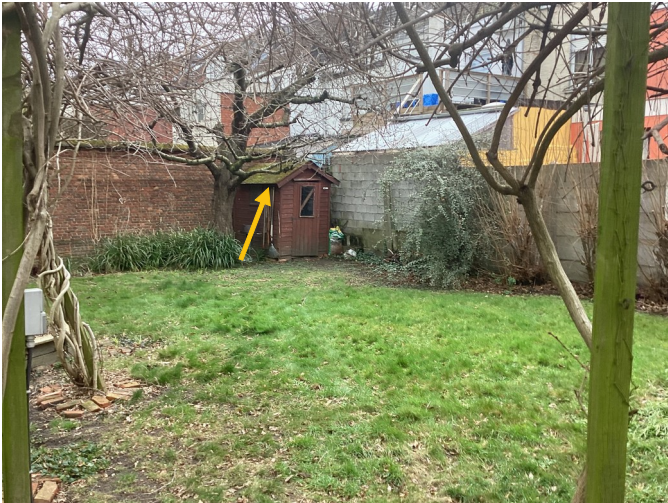
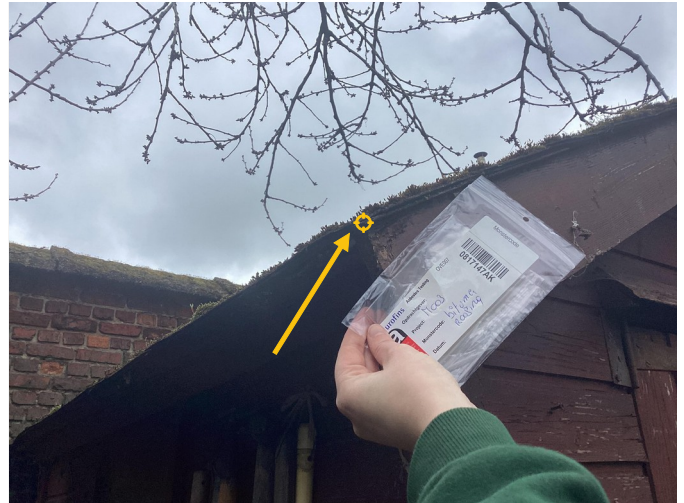
Fiche 6: bitumen dak

Geen asbest

#	Type	Referentie	Resultaat
6.1	Puntmonster	M003	Geen asbest

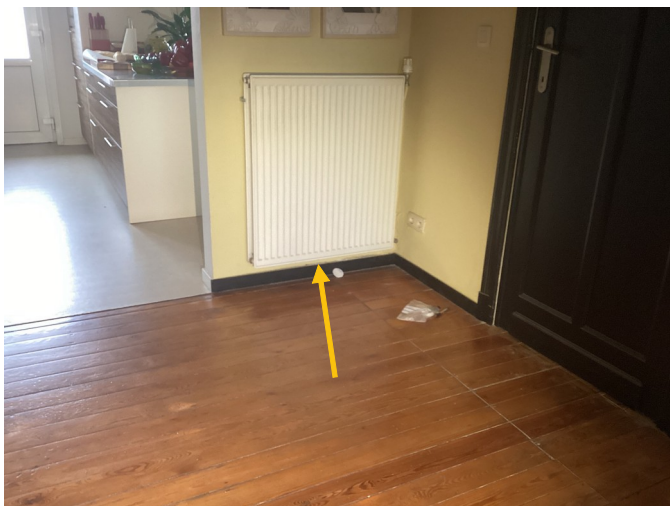
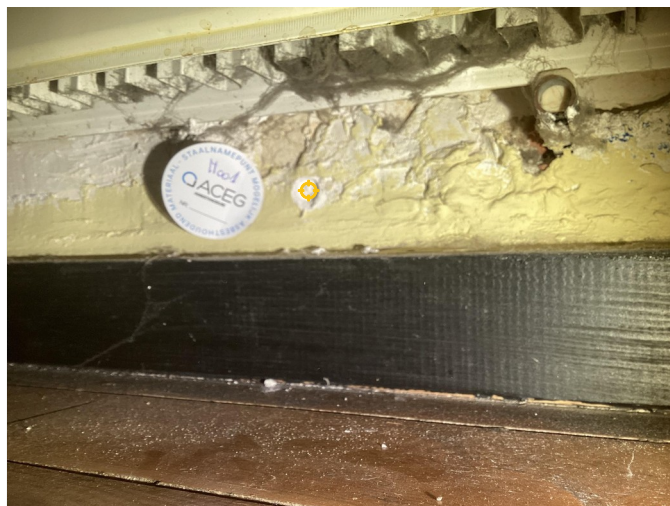
Fiche 7: pleister wand (wooneenheid)

Geen asbest

#	Type	Referentie	Resultaat
7.1	Mengmonster	M001	Geen asbest
