Asbestinventarisatetest

Hendrik I-lei 124/002, 1800 Vilvoorde

Attestnummer : 20240313-000180.000

Uitgegeven op : 13.03.2024

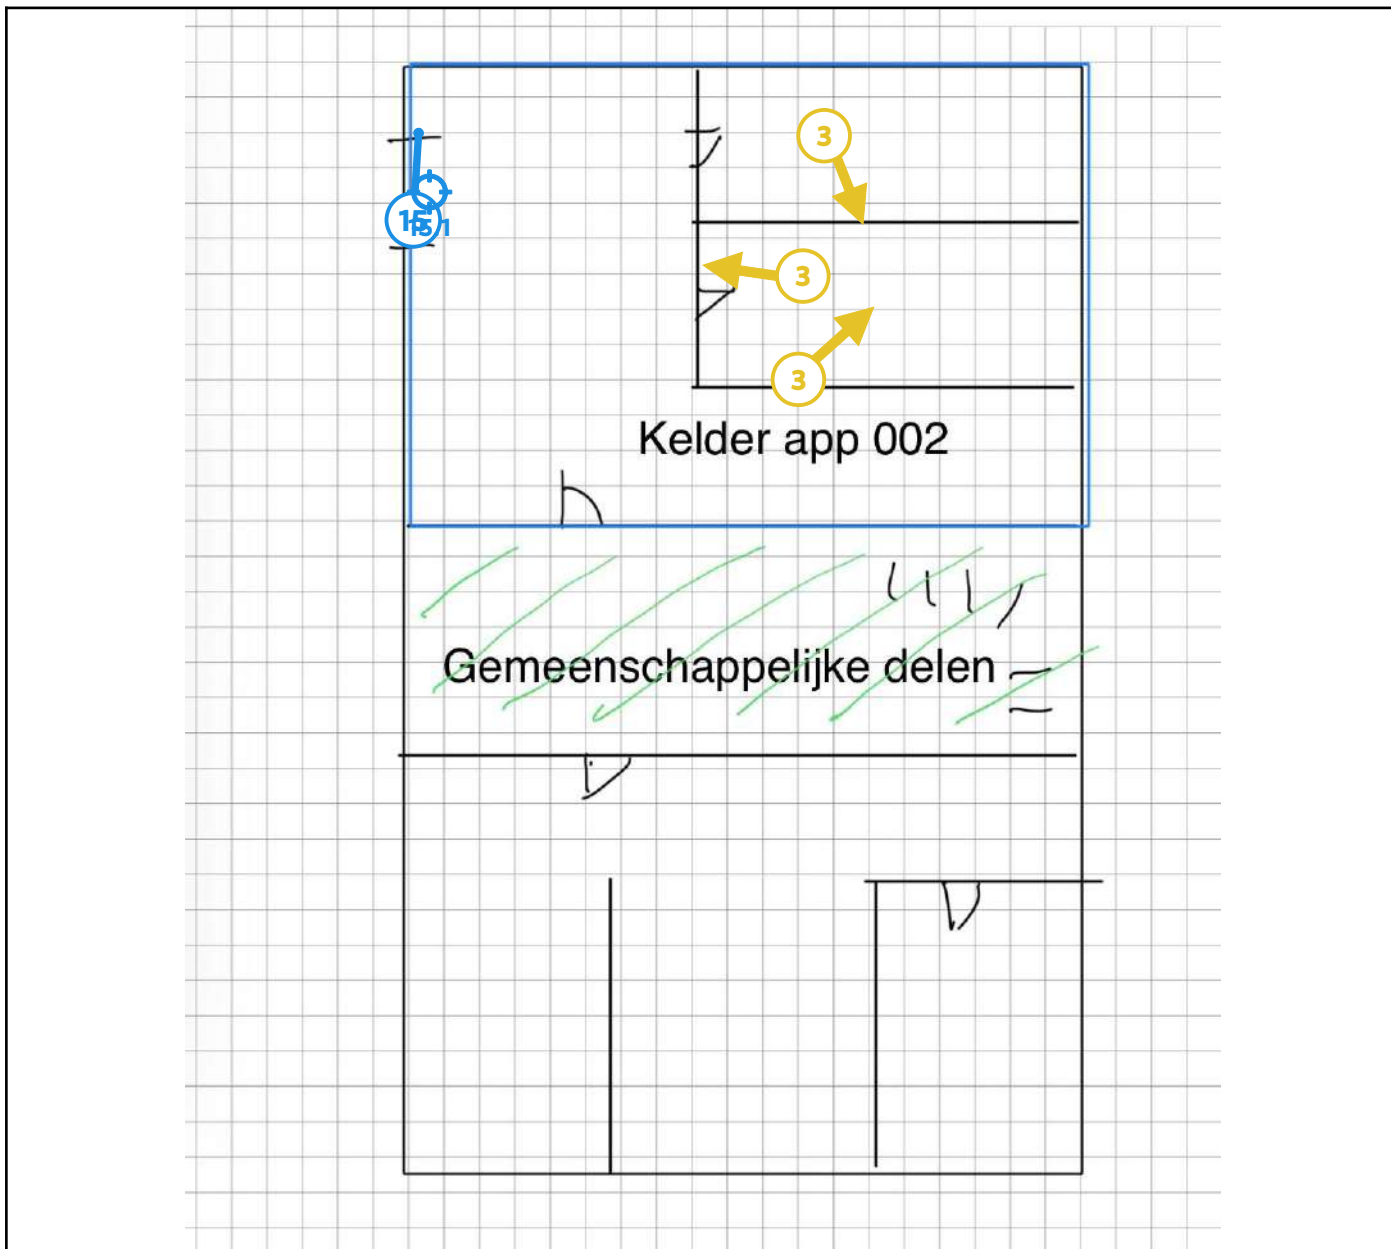
Plan 1.7: B89F4AB6-48D4-4EE0-9E79-5497B3B4A46D

Beschrijving	Type	Actie
3. Bakeliet stopcontacten en schakelaars	Asbestmateriaal	Zorgvuldig beheren
15. kit schrijnwerk stopsel	Geen asbest	-
15.1 Code: M008	Puntmonster	-

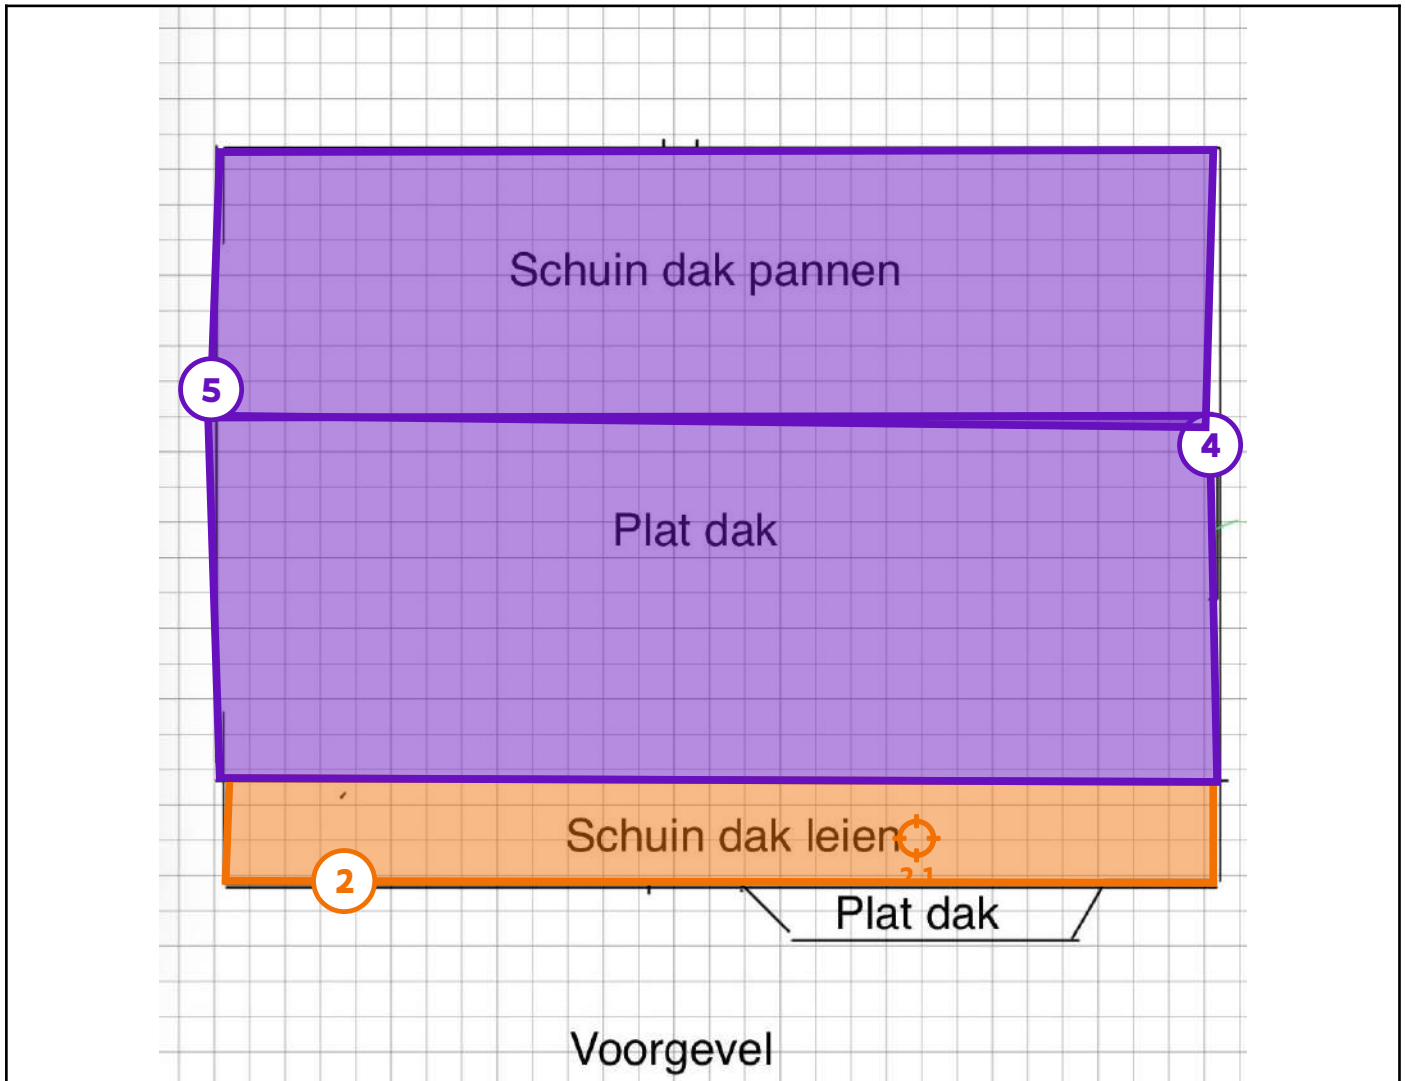
Plan 1.9: Dak

Beschrijving	Type	Actie
2. dakleien	Asbestmateriaal	Verwijderen
2.1 Code: M003	Puntmonster	-
4. plat dak te hoog	Beperking	-
5. pannendak niet verdacht	Advies	-

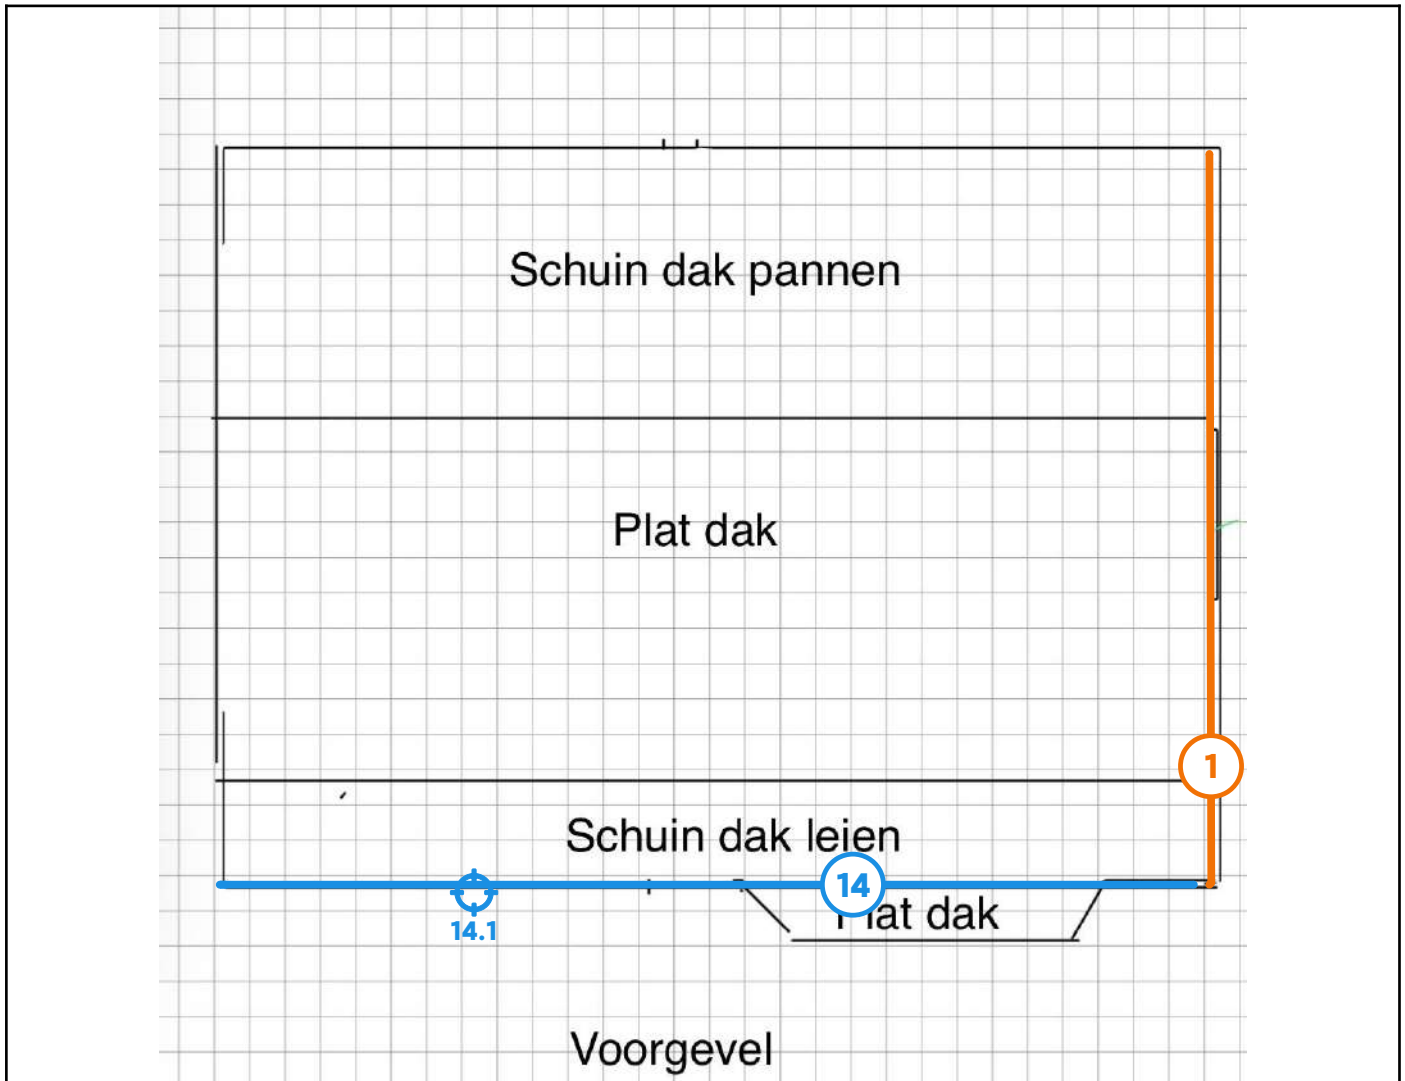
Plan 1.10: Dak

Beschrijving	Type	Actie
1. gevelleien rechtergevel	Asbestmateriaal	Verwijderen
14. bitumen dakgoot	Geen asbest	-
14.1 Code: M004	Puntmonster	-

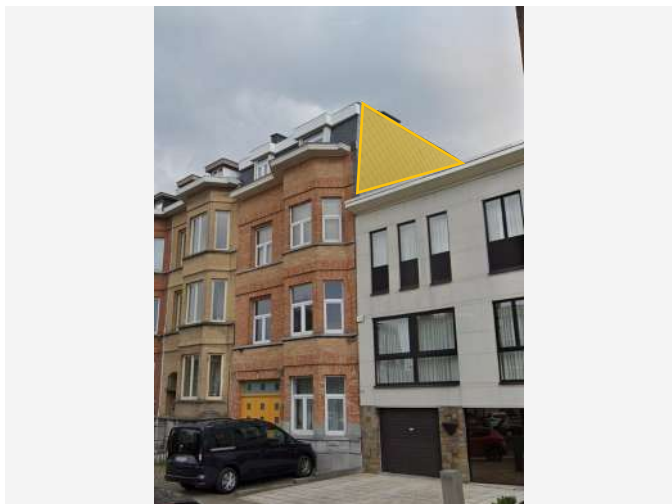
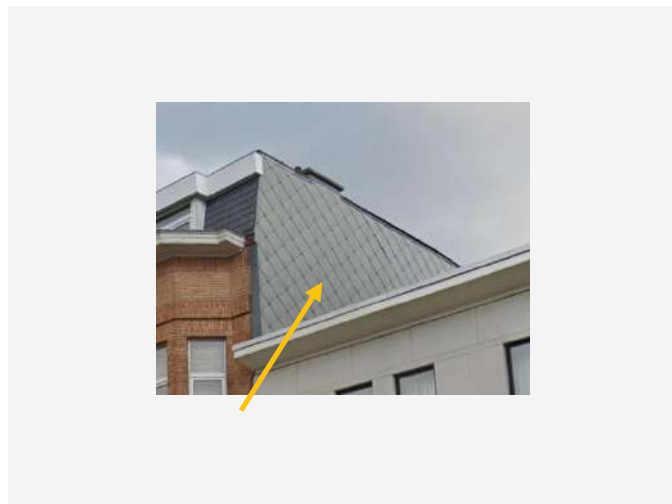
Het asbestmateriaal valt onder de mijlpaal van 2034.

Verwijderen

Eindbeoordeling materiaalrisico	Laag materiaalrisico en/of verlaagde kans op vezelvrijgave
---------------------------------	--

Gebondenheid	Categorie 1: hechtgebonden in oorsprong
Asbestsoort (vezeltype)	Alleen chrysotiel
Asbestconcentratie	Laag (< 50%)
Afschermingsgraad van het gehele materiaal	Geheel of deels vrij aan de buitenlucht
Toestand van het materiaal	Licht beschadigd, licht verweerd. Intact materiaal type Pical – asbestboard of categorie III 'gebondenheid'

Beschrijving	gevelleien rechtergevel
Omgeving	Buiten
Primaire drager	Wand buitenschil
Asbestmateriaal	Dak- en gevelbekleding - Lei, shingle
Bindmiddel van asbestmateriaal	Cement
Gebondenheid op basis van bindmiddel	Hecht
Hoeveelheid (oppervlakte - aantal)	• 15,00 m ² - 1 stuk
Totale oppervlakte	15,00 m ²

- Zorg voor een veilig beheer. Vermijd het beschadigen van het asbestmateriaal. Controleer de toestand jaarlijks op wijzigingen.
- Hemelwater dat afspoelt van asbestcement daken of gevels kan asbestdeeltjes bevatten. Gebruik het enkel voor gesloten circuits (bv. spoelen toiletten). Reinig na het vervangen van het dak of de gevel de dakgoten en regenwaterput of -ton om asbesthoudend sediment of slib te verwijderen

- Eenvoudige handelingen: mag via doe-het-zelf of door werknemer(s) met opleidingsattest eenvoudige handelingen
Deze hechtgebonden toepassing mag je via deze methode verwijderen. Bijkomende info (oa voorzorgsmaatregelen) kan je terugvinden achteraan dit attest onder de rubriek toelichting.

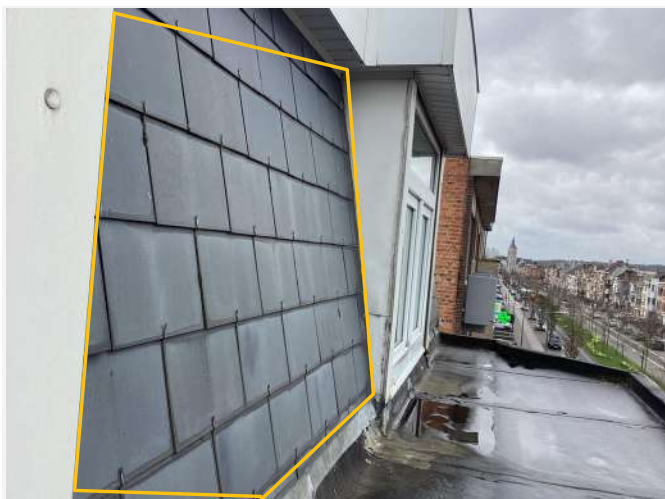
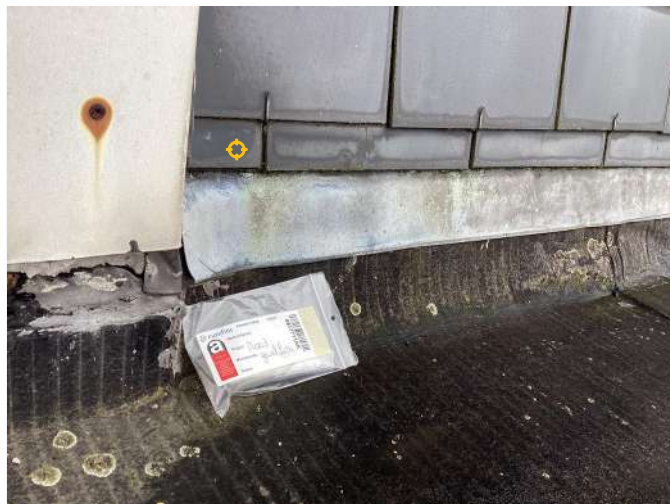
Het asbestmateriaal valt onder de mijlpaal van 2034.

Verwijderen

Eindbeoordeling materiaalrisico	Laag materiaalrisico en/of verlaagde kans op vezelvrijgave
---------------------------------	--

Gebondenheid	Categorie 1: hechtgebonden in oorsprong
Asbestsoort (vezeltype)	Alleen chrysotiel
Asbestconcentratie	Laag (< 50%)
Afschermingsgraad van het gehele materiaal	Geheel of deels vrij aan de buitenlucht
Toestand van het materiaal	Licht beschadigd, licht verweerd. Intact materiaal type Pical – asbestboard of categorie III 'gebondenheid'

#	Type	Referentie	Resultaat
2.1	Puntmonster	M003	Chrysotiel

Beschrijving	dakleien
Omgeving	Buiten
Primaire drager	Schuin dak
Asbestmateriaal	Dak- en gevelbekleding - Lei, shingle

- Zorg voor een veilig beheer. Vermijd het beschadigen van het asbestmateriaal. Controleer de toestand jaarlijks op wijzigingen.
- Hemelwater dat afspoelt van asbestcement daken of gevels kan asbestdeeltjes bevatten. Gebruik het enkel voor gesloten circuits (bv. spoelen toiletten). Reinig na het vervangen van het dak of de gevel de dakgoten en regenwaterput of -ton om asbesthoudend sediment of slib te verwijderen

- Eenvoudige handelingen: mag via doe-het-zelf of door werknemer(s) met opleidingsattest eenvoudige handelingen
Deze hechtgebonden toepassing mag je via deze methode verwijderen. Bijkomende info (oa voorzorgsmaatregelen) kan je terugvinden achteraan dit attest onder de rubriek toelichting.

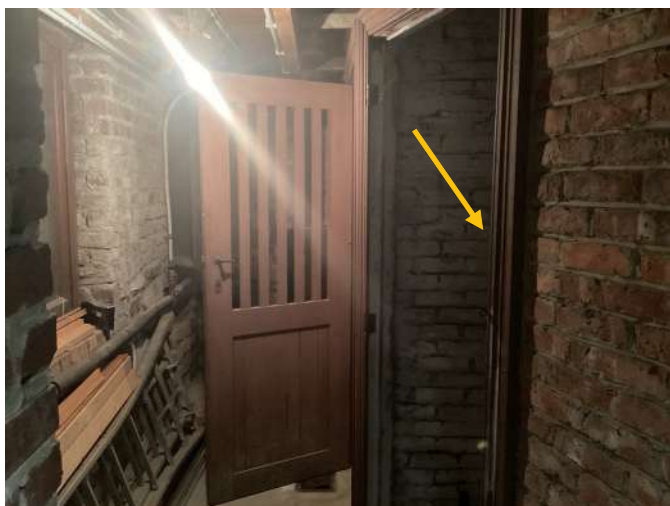
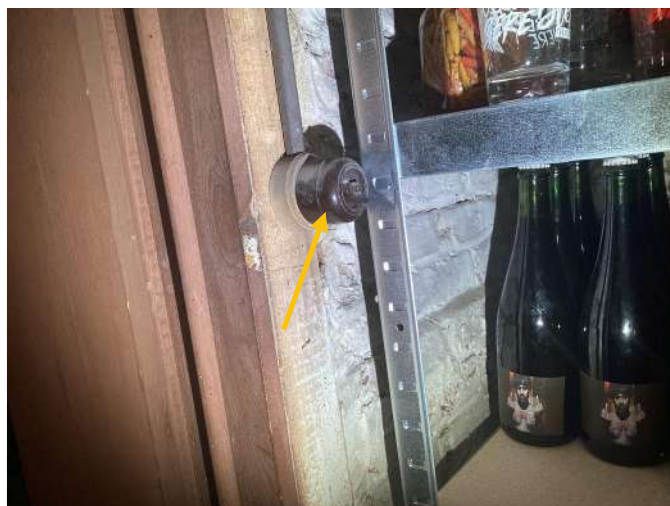
Het asbestmateriaal valt onder de mijlpaal van 2040.

Zorgvuldig beheren

Eindbeoordeling materiaalrisico	Laag materiaalrisico en/of verlaagde kans op vezelvrijgave
---------------------------------	--

Gebondenheid	Categorie 1: hechtgebonden in oorsprong
Asbestsoort (vezeltype)	Crocidoliet aanwezig
Asbestconcentratie	Laag (< 50%)
Afschermingsgraad van het gehele materiaal	Geheel of deels (ook) vrij aan de binnenlucht
Toestand van het materiaal	Onbeschadigd, niet verweerd

Beschrijving	Bakeliet stopcontacten en schakelaars
Omgeving	Binnen
Primaire drager	Communicatie en elektrische infrastructuur en uitrusting
Asbestmateriaal	Plaat, paneel, tablet - Type Bakeliet
Bindmiddel van asbestmateriaal	Kunststof of -hars
Gebondenheid op basis van bindmiddel	Hecht
Hoeveelheid (oppervlakte - dikte - aantal)	• 1,00 m ² - 2,00 cm - 1 stuk
Totaal volume	0,02 m ³
Eenvoudig bereikbaar	Ja
Bevestigingswijze	• Geschroefd
Identificatiemethode	Vaststelling zonder monsternamen

- Zorg voor een veilig beheer. Vermijd het beschadigen van het asbestmateriaal. Controleer de toestand jaarlijks op wijzigingen.

- Eenvoudige handelingen: mag via doe-het-zelf of door werknemer(s) met opleidingsattest eenvoudige handelingen
Deze hechtgebonden toepassing mag je via deze methode verwijderen. Bijkomende info (oa voorzorgsmaatregelen) kan je terugvinden achteraan dit attest onder de rubriek toelichting.

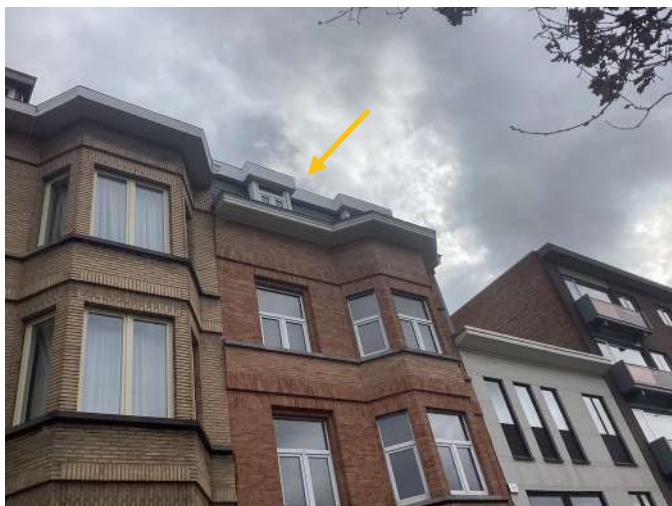
Situeringfoto

Tijdelijke beperking

Reden: Het onderzoek kan niet uitgevoerd worden binnen de bepalingen van de Welzijnswet

Uitleg van de asbestdeskundige: Dit is een middenlange termijn omdat dit zich boven de 3,5 meter van stabiele ondergrond bevindt.

(Asbest)materiaal	Dak- en gevelbekleding - Roofing
Karakterisatie	Asbest (verdacht)
Primaire drager	Plat dak

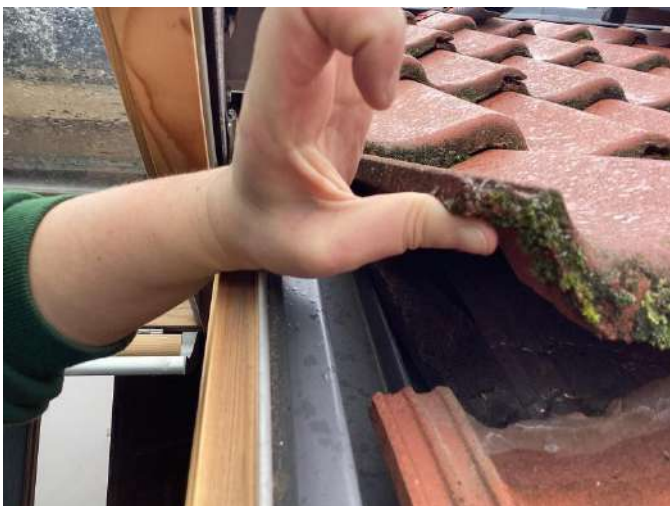
Bij het inspecteren van het dak stellen we vast dat de pannen uit een niet asbestverdachte materiaal zijn gemaakt.

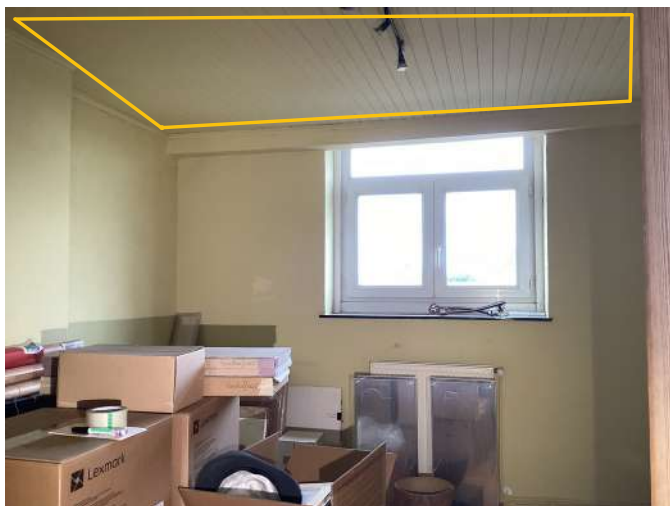
Het verlaagde plafond bestaat uit een niet verdacht materiaal. Zonder destructie is het niet mogelijk de bovenliggende laag te inspecteren.

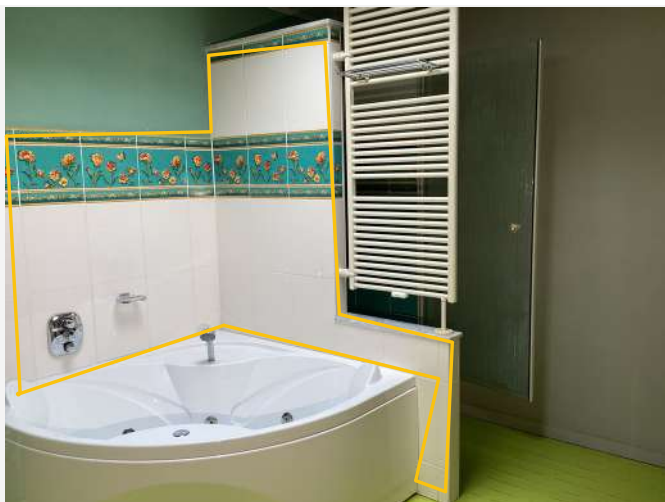
De lijmlaag achter de wandtegels is mogelijks verdacht. Staalname zonder destructie is niet mogelijk. Bij verwijdering of renovatie van de wandtegels eerst een analyse laten uitvoeren van de tegellijm op mogelijke aanwezigheid van asbestvezel.

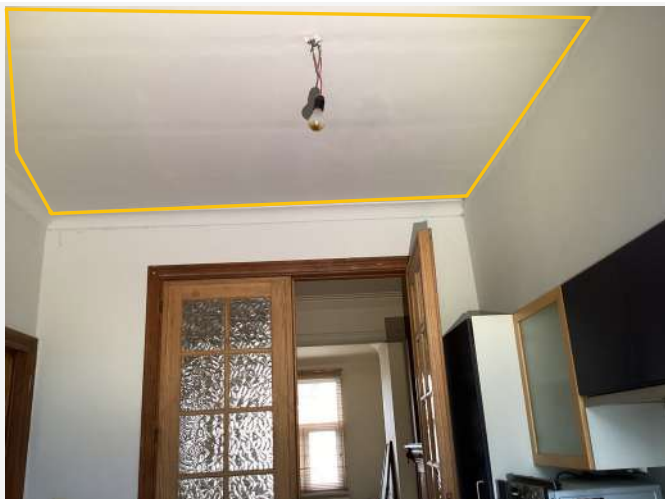
Het verlaagd plafond bestaat uit niet verdachte gipskarton plaat. Zonder destructie is het niet mogelijk de bovenliggende laag te inspecteren.

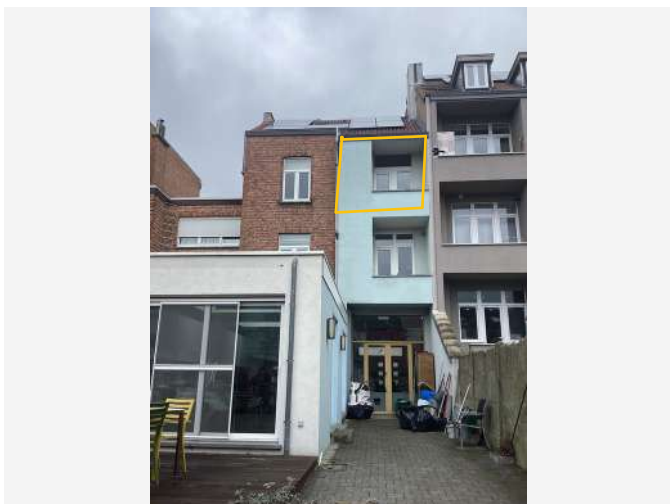
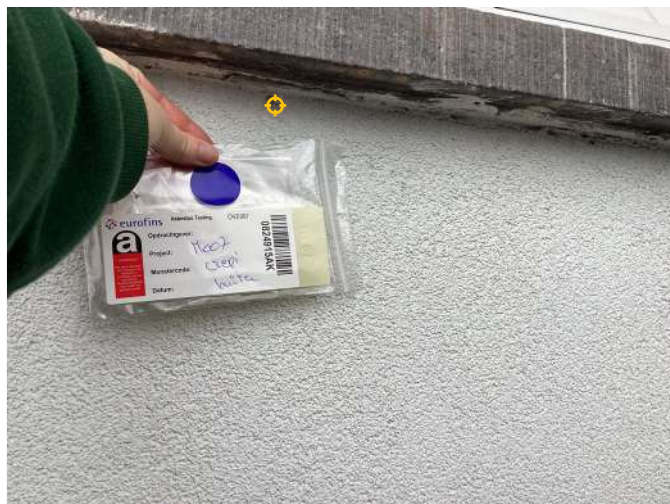
Fiche 10: crepi buitengevel

Geen asbest

#	Type	Referentie	Resultaat
10.1	Puntmonster	M007	Geen asbest

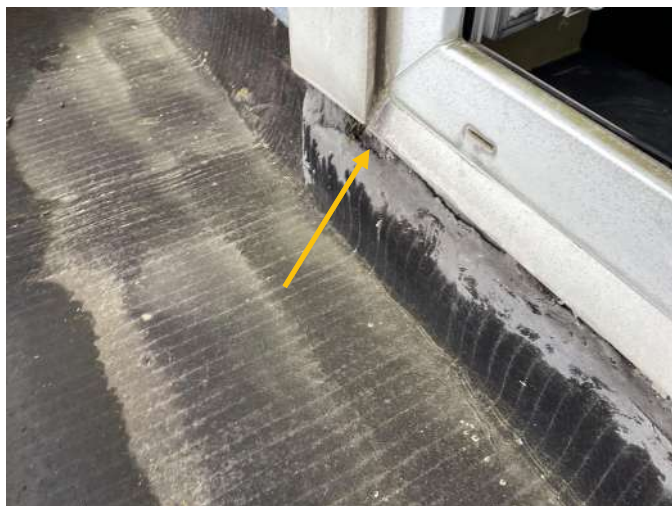
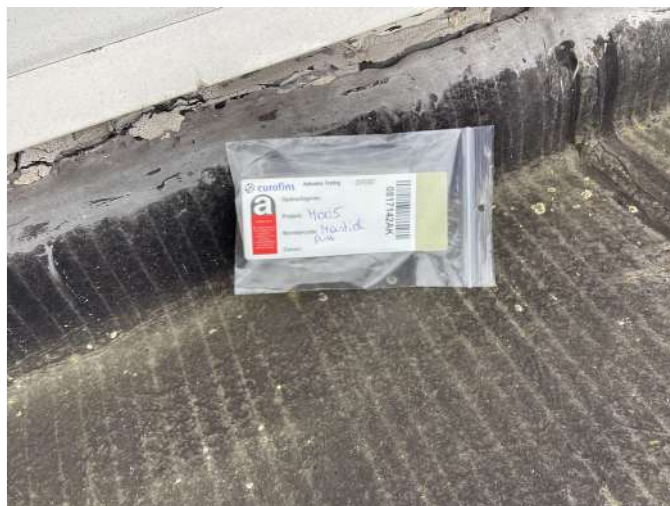
Fiche 11: kit schrijnwerk mastiek

Geen asbest

#	Type	Referentie	Resultaat
11.1	Puntmonster	M005	Geen asbest

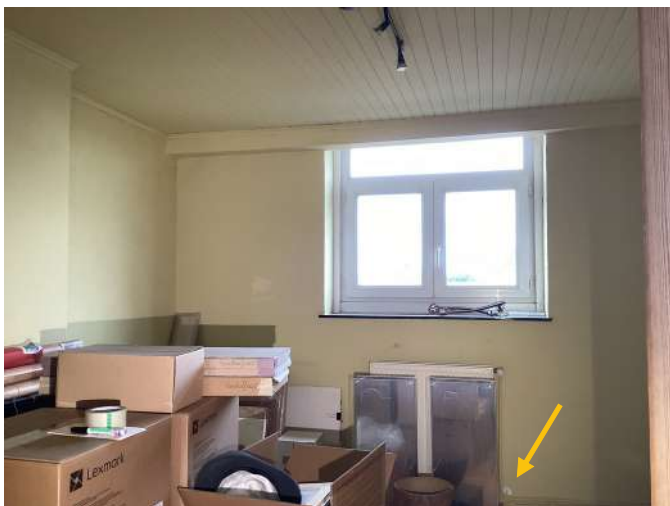
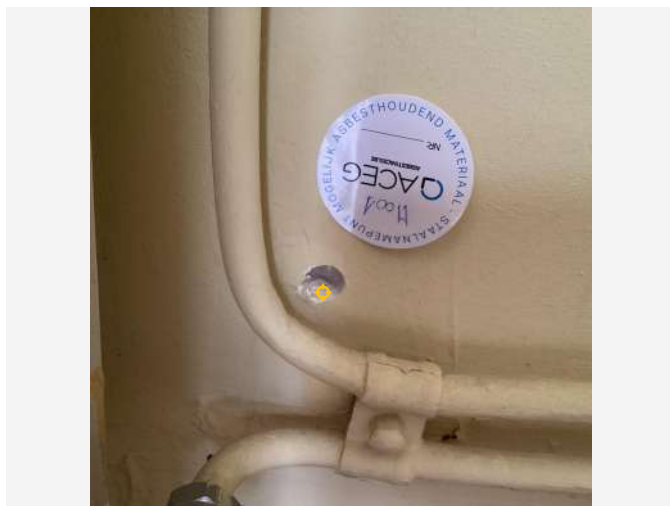
Geen asbest

#	Type	Referentie	Resultaat
12.1	Mengmonster	M001	Geen asbest

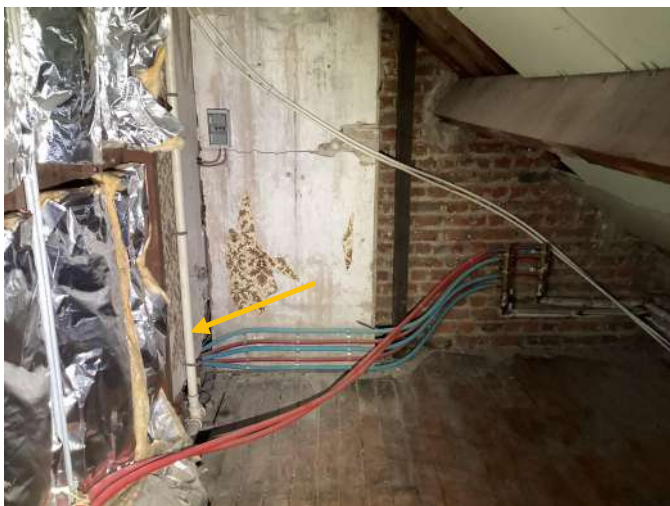
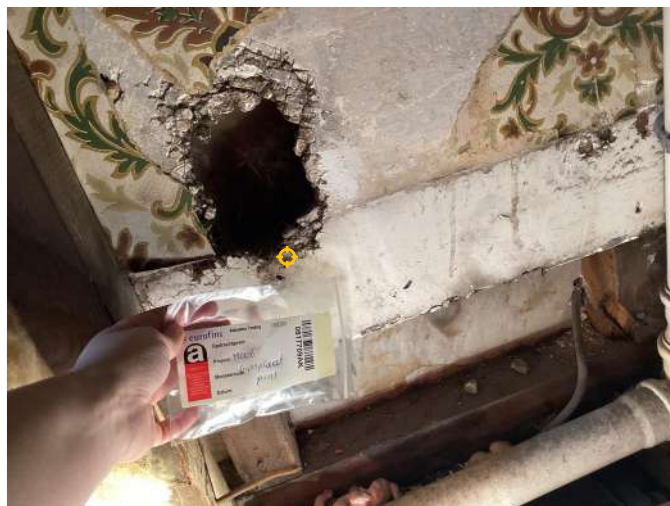
Fiche 13: Gipsplaat wanden zolder

Geen asbest

#	Type	Referentie	Resultaat
13.1	Puntmonster	M006	Geen asbest

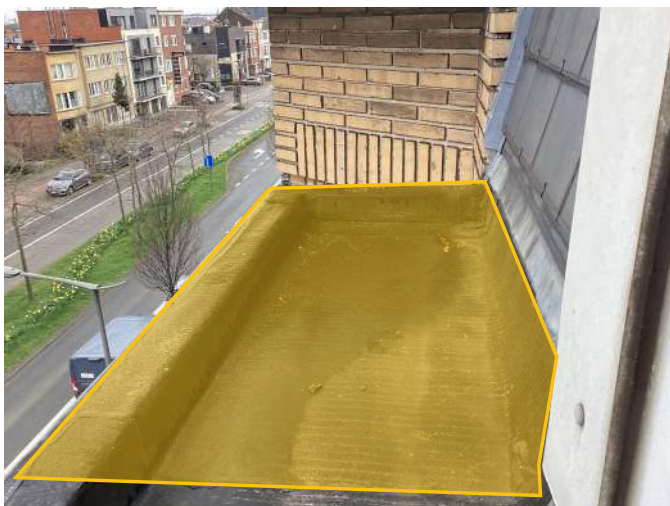
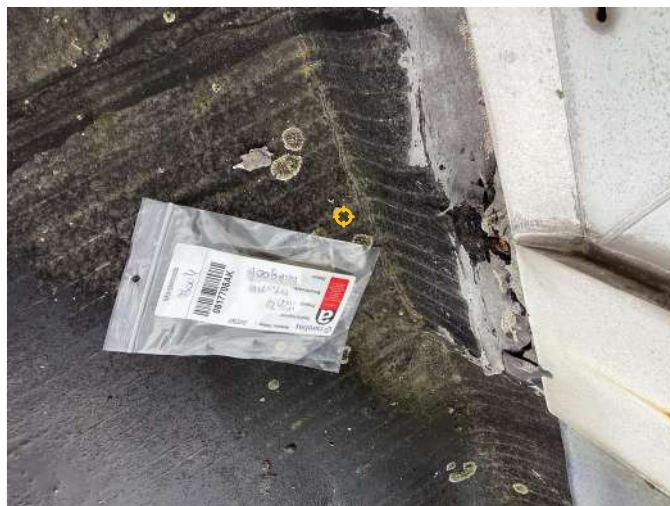
Fiche 14: bitumen dakgoot

Geen asbest

#	Type	Referentie	Resultaat
14.1	Puntmonster	M004	Geen asbest

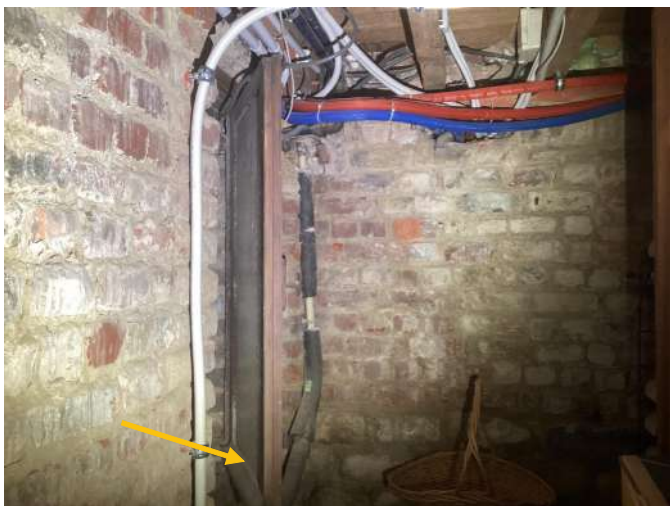
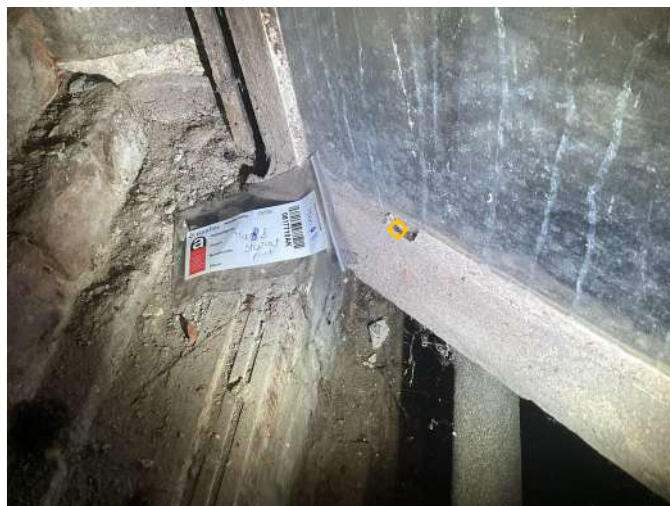
Fiche 15: kit schrijnwerk stopsel

Geen asbest

#	Type	Referentie	Resultaat
15.1	Puntmonster	M008	Geen asbest
