Asbestinventarisatetest

Spaarzaamheidsstraat 10, 2830 Willebroek

Attestnummer : 20240331-000122.001

Uitgegeven op : 31.03.2024

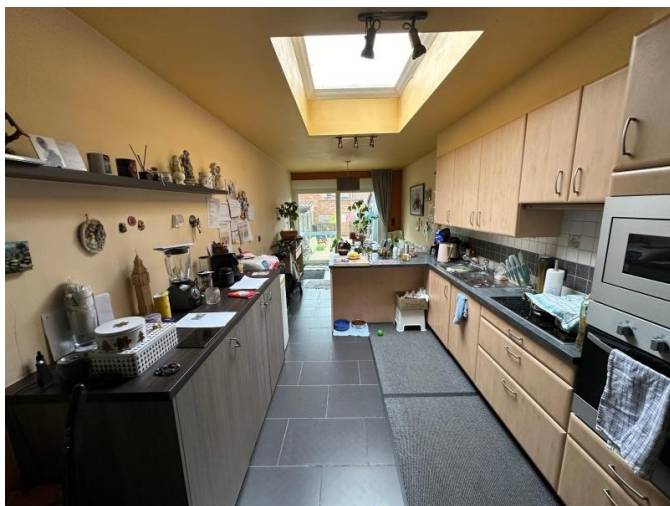
Er werden faiencetegels waargenomen die vastgelijmd zijn maar waarbij geen mogelijkheid bestond om een staalname te doen van de lijmlaag zonder daarbij over te gaan tot een destructief onderzoek. Aangezien in het kader van deze opdracht een niet-destructief onderzoek werd uitgevoerd, dient te worden opgemerkt dat het in principe mogelijk is dat in de lijm waarmee deze tegels werden bevestigd aan de wanden, asbestvezels verwerkt werden. Dit is evenwel uitzonderlijk.

Indien het in het kader van werken de bedoeling zou worden om deze tegels te verwijderen of te vervangen, dan dient het de aanbevolen te worden om dit nader te (laten) onderzoeken.

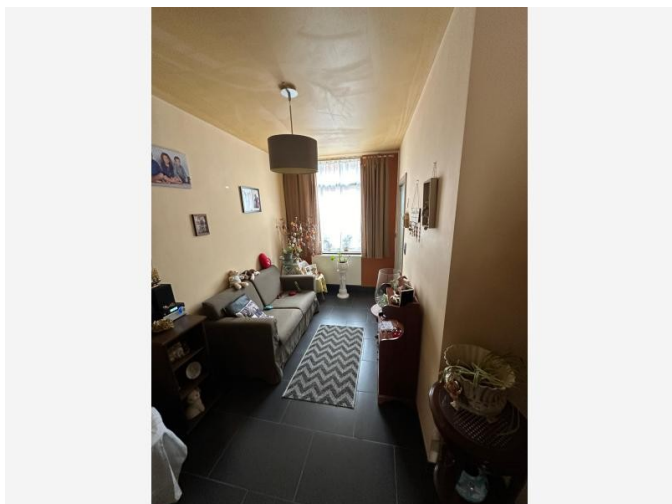
Er werd een niet-verdachte vloer waargenomen die niet de originele vloer lijkt te zijn en die mogelijk boven oudere vloerlagen werd gelegd. In het kader van deze (niet-destructieve) opdracht, kon niet worden vastgesteld of er nog oudere vloerlagen aanwezig zijn. Indien het in het kader van werken de bedoeling zou zijn om de zichtbare (niet-verdachte) vloer te verwijderen of te vervangen, dient er rekening mee gehouden te worden dat het in principe mogelijk is dat er oudere vloerlagen of lijmresten aanwezig zijn die mogelijk wel asbestverdacht kunnen zijn. Indien dit het geval zou zijn, dan dient het aanbevolen te worden om op dat moment de ondervloer nader te (laten) onderzoeken.

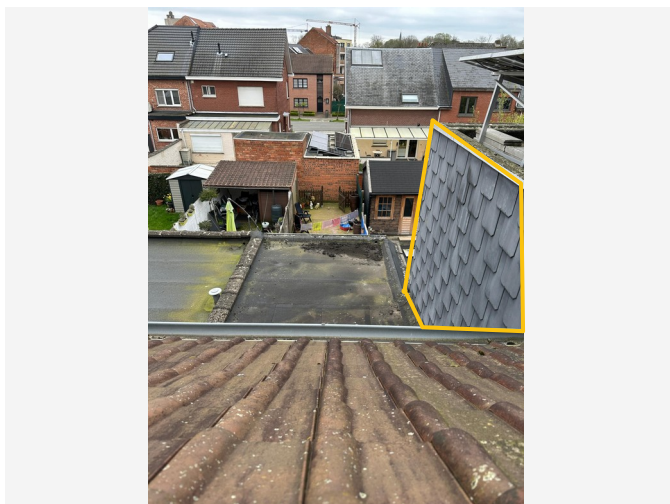
aan de achterzijde van het aanpalende gebouw rechts van de woning, is tijdens het plaatsbezoek vastgesteld dat er leien tegen de gevel werden aangebracht. In principe zijn deze eigendom van de naburige woning en dienen deze deel uit te maken van het asbestattest van die woning. Hoewel deze niet eenvoudig bereikbaar zijn vanuit deze woning, moet hier met de nodige zorg en voorzichtigheid mee worden omgesprongen aangezien uit hun karakteristieke eigenschappen mag aangenomen worden dat deze asbesthoudend zijn tot bewijs van het tegendeel d.m.v. analyse door een erkend laboratorium. Het is ook mogelijk dat hemelwater dat afspoelt van asbestcement gevels, asbestdeeltjes kan bevatten. Gebruik het enkel voor gesloten circuits (bv. spoelen toiletten). Reinig na het vervanging of verwijdering van de gevel, de dakgoten (en regenwaterput of -ton indien van toepassing) om asbesthoudend sediment of slib te verwijderen.

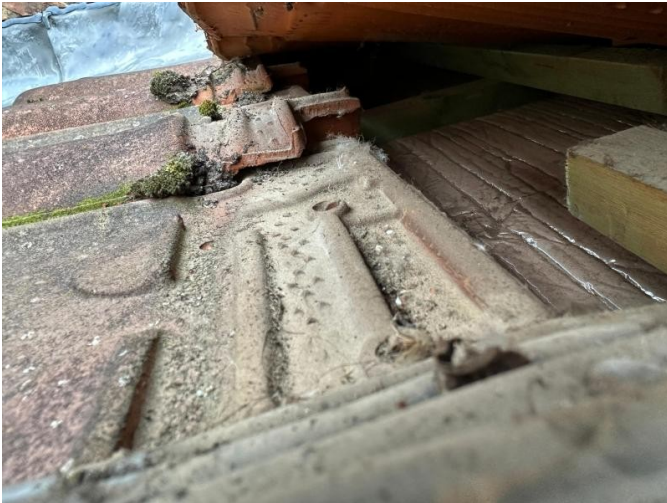
Het onderdak kon niet volledig worden onderzocht. Het dient opgemerkt te worden dat het mogelijk is dat onder de dakpannen een onderdak aanwezig is. Niettemin kan aan de hand van de voorgelegde documenten met voldoende zekerheid worden aangenomen dat het er geen asbesthoudende materialen worden verwacht aanwezig te zijn in het onderdak.

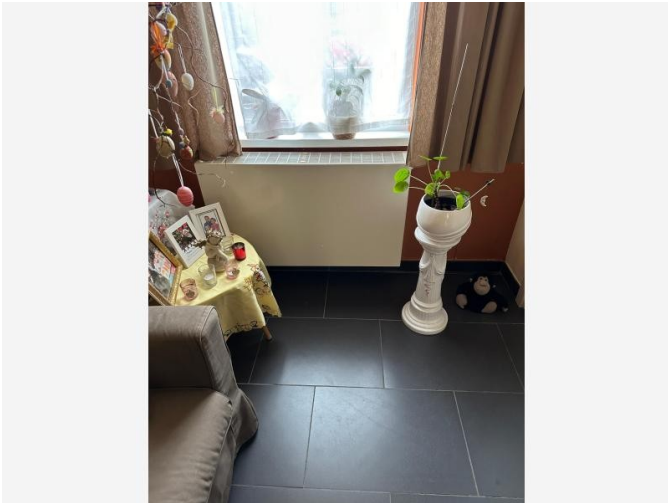
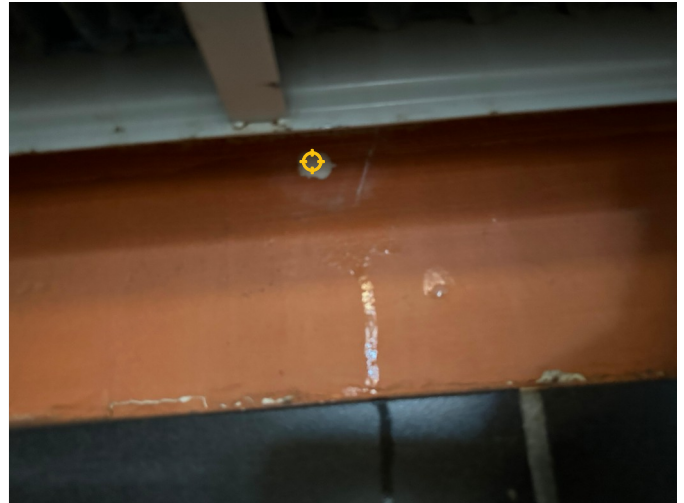
Fiche 6: Pleisterwerk binnenmuren

Geen asbest

#	Type	Referentie	Resultaat
6.1	Mengmonster	240327101	Geen asbest

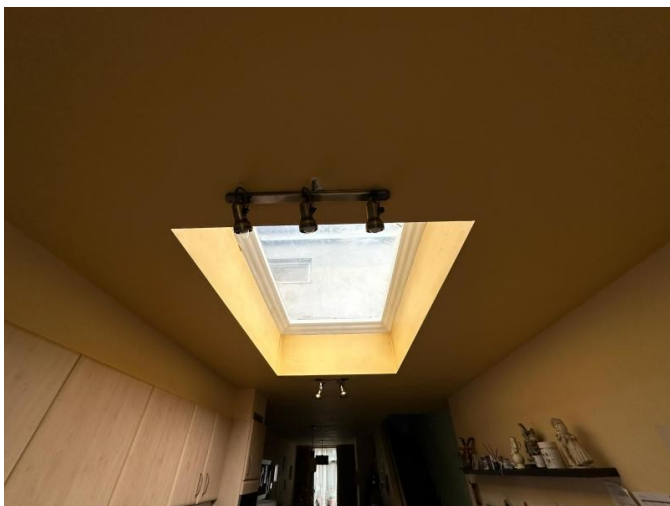
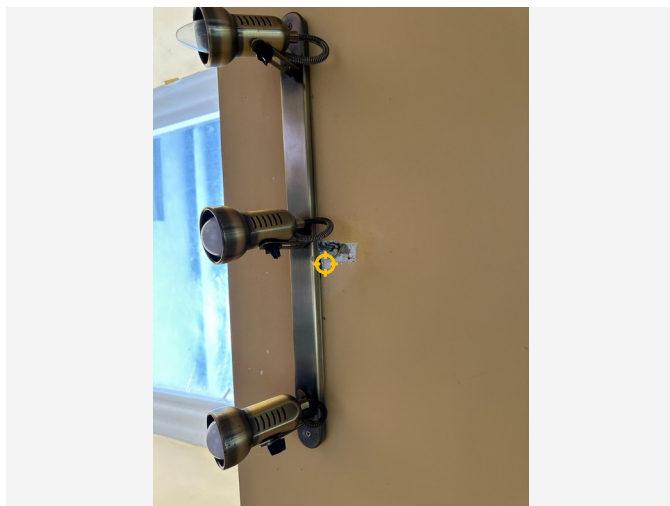
Fiche 7: Pleisterwerk plafonds

Geen asbest

#	Type	Referentie	Resultaat
7.1	Mengmonster	240327102	Geen asbest

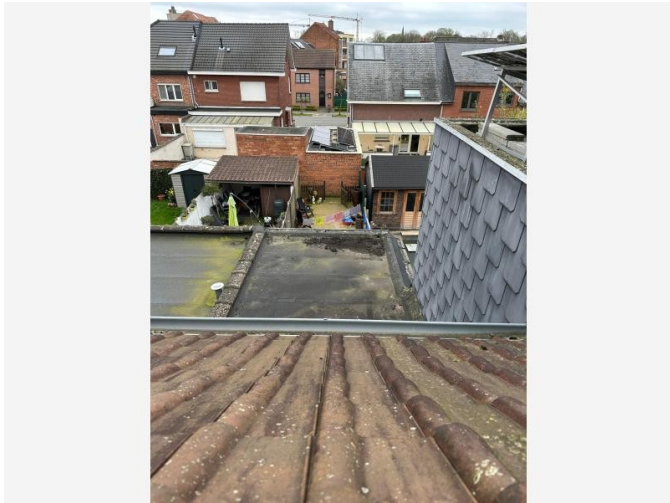
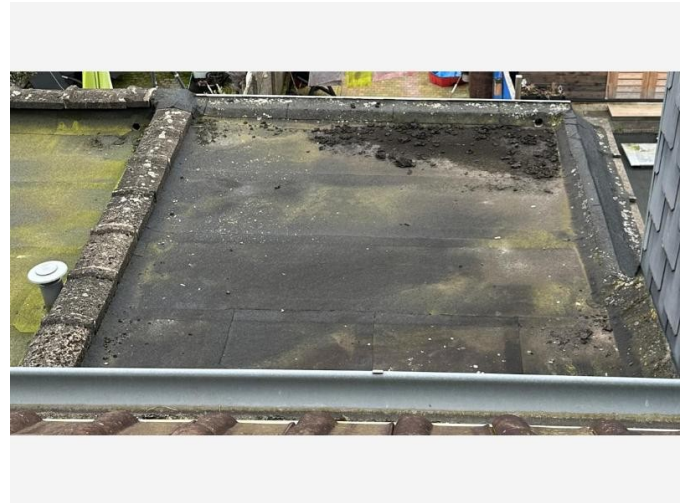
Fiche 8: Roofing

Geen asbest

Identificatiemethode	Vaststelling met bewijsdocument, zonder monstername
Destructieve handeling voor identificatie	Nee
Opmerking	De dakbekleding bestaat uit een roofing waarvan aan de hand van de aangereikte documenten kan worden uitgesloten dat deze asbesthoudend is. Het is evenwel mogelijk dat er oudere lagen roofing onder de zichtbare laag roofing aanwezig is die wel als asbestverdacht dient beschouwd te worden.
