Asbestinventarisatetest

Aarschotsestraat 118, 1800 Vilvoorde

Attestnummer : 20240425-000379.000

Uitgegeven op : 25.04.2024

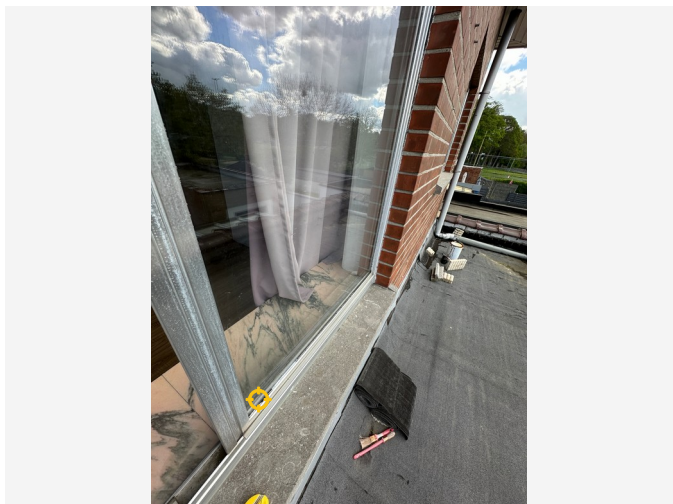
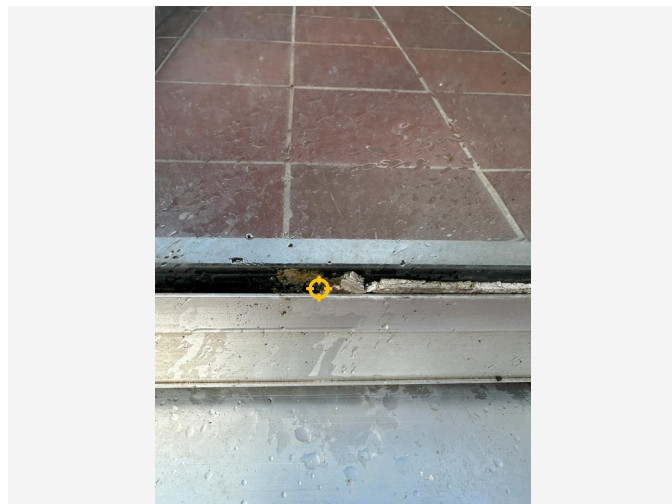
Het asbestmateriaal valt onder de mijlpaal van 2040.

Eindbeoordeling materiaalrisico	Laag materiaalrisico en/of verlaagde kans op vezelvrijgave
---------------------------------	------------------------------------------------------------

Gebondenheid	Categorie 1: hechtgebonden in oorsprong
Asbestsoort (vezeltype)	Alleen chrysotiel
Asbestconcentratie	Laag (< 50%)
Afschermingsgraad van het gehele materiaal	Enkel randen niet afgeschermd maar geen contact met binnenluchtstromen
Toestand van het materiaal	Matig beschadigd, matig verweerd

#	Type	Referentie	Resultaat
1.1	Mengmonster	240418102.	Chrysotiel

Beschrijving	Kit aan buitenschrijnwerk
Omgeving	Grenst aan binnen- en buitenlucht
Primaire drager	Wandopening verticaal (raam, deur, ...)
Asbestmateriaal	In-situ afwerkingslagen - Pasta, stopverf, voegsel, stopsel, vulsel, mastiek, katten, ...
Bindmiddel van asbestmateriaal	Katten, mastiek, pasta
Gebondenheid op basis van bindmiddel	Hecht

- Zorg voor een veilig beheer. Vermijd het beschadigen van het asbestmateriaal. Controleer de toestand jaarlijks op wijzigingen.

- Eenvoudige handelingen: mag via doe-het-zelf of door werknemer(s) met opleidingsattest eenvoudige handelingen
Dit materiaal is niet-hechtgebonden van aard maar kan in principe, het volgen van een correcte werkwijze, fixatie van het materiaal en gebruik van persoonlijke beschermingsmaatregelen, op een veilige manier worden verwijderd in één geheel met het schrijnwerk. Vervolgens dient het materiaal dubbel verpakt en afgevoerd te worden naar een daartoe bevoegd afvalverwerker.

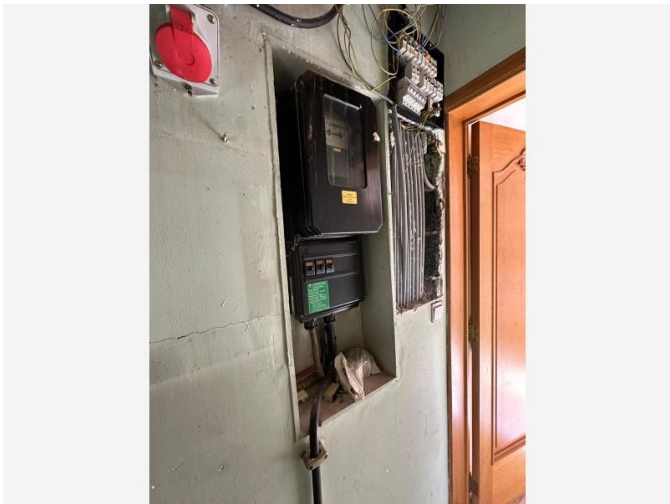
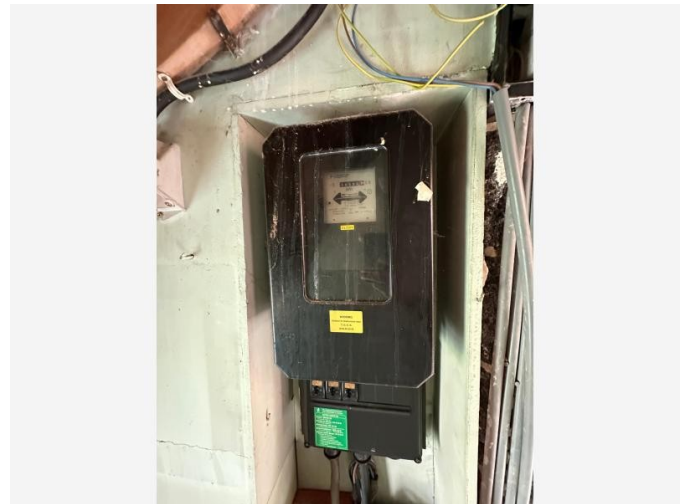
Het asbestmateriaal valt onder de mijlpaal van 2040.

Eindbeoordeling materiaalrisico	Laag materiaalrisico en/of verlaagde kans op vezelvrijgave
---------------------------------	------------------------------------------------------------

Gebondenheid	Categorie 1: hechtgebonden in oorsprong
Asbestsoort (vezeltype)	Crocidoliet aanwezig
Asbestconcentratie	Laag (< 50%)
Afschermingsgraad van het gehele materiaal	Geheel of deels (ook) vrij aan de binnenlucht
Toestand van het materiaal	Onbeschadigd, niet verweerd

Beschrijving	Bakeliet meterkast
Omgeving	Binnen
Primaire drager	Communicatie en elektrische infrastructuur en uitrusting
Asbestmateriaal	Plaat, paneel, tablet - Type Bakeliet
Bindmiddel van asbestmateriaal	Kunststof of -hars
Gebondenheid op basis van bindmiddel	Hecht
Hoeveelheid (oppervlakte - dikte - aantal)	• 0,60 m ² - 0,50 cm - 2 stuks
Totaal volume	0,006 m ³
Eenvoudig bereikbaar	Ja
Bevestigingswijze	• Geschroefd
Identificatiemethode	Vaststelling zonder monsternamen

- Zorg voor een veilig beheer. Vermijd het beschadigen van het asbestmateriaal. Controleer de toestand jaarlijks op wijzigingen.

- Eenvoudige handelingen: enkel door erkend asbestverwijderaar
Dit type elektrische infrastructuur wordt in principe alleen door de netbeheerder verwijderd. Wanneer de meter zal vervangen worden door een digitaal model, dan zal dit worden vervangen door een nieuwer niet-asbestverdacht exemplaar.

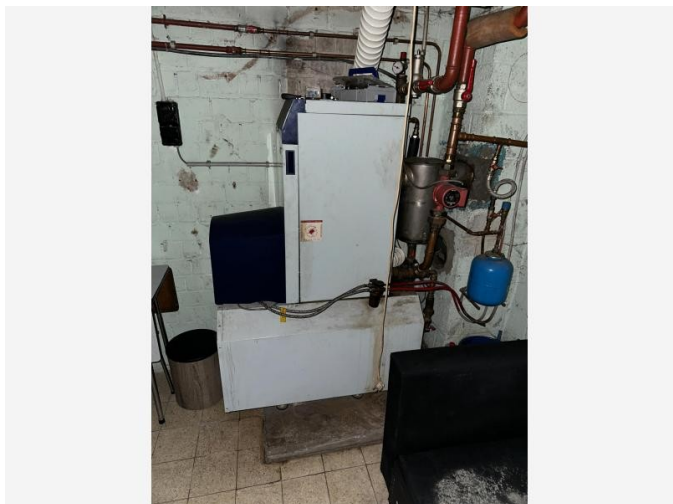
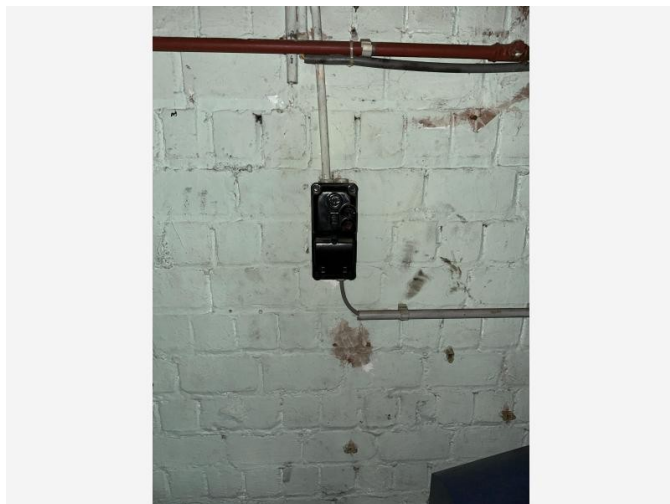
Het asbestmateriaal valt onder de mijlpaal van 2040.

Er werden verschillende elektrische onderdelen aangetroffen in bakeliet. Alle onderdelen in hetzelfde materiaal als deze die werden aangeduid op de constructieplannen, dienen als asbestverdacht te worden beschouwd.

Eindbeoordeling materiaalrisico	Laag materiaalrisico en/of verlaagde kans op vezelvrijgave
---------------------------------	------------------------------------------------------------

Gebondenheid	Categorie 1: hechtgebonden in oorsprong
Asbestsoort (vezeltype)	Crocidoliet aanwezig
Asbestconcentratie	Laag (< 50%)
Afschermingsgraad van het gehele materiaal	Geheel of deels (ook) vrij aan de binnenlucht
Toestand van het materiaal	Onbeschadigd, niet verweerd

Beschrijving	Bakeliet schakelmateriaal
Omgeving	Binnen
Primaire drager	Communicatie en elektrische infrastructuur en uitrusting
Asbestmateriaal	Plaat, paneel, tablet - Type Bakeliet
Bindmiddel van asbestmateriaal	Kunststof of -hars
Gebondenheid op basis van bindmiddel	Hecht
Hoeveelheid (oppervlakte - dikte - aantal)	• 0,10 m ² - 0,50 cm - 1 stuk

- Zorg voor een veilig beheer. Vermijd het beschadigen van het asbestmateriaal. Controleer de toestand jaarlijks op wijzigingen.

- Eenvoudige handelingen: mag via doe-het-zelf of door werknemer(s) met opleidingsattest eenvoudige handelingen
Dit materiaal is hechtgebonden van aard en kan in principe, mits het volgen van een correcte werkwijze, fixatie van het materiaal en gebruik van persoonlijke beschermingsmaatregelen, op een veilige manier worden verwijderd in één geheel zonder het materiaal te breken. Vervolgens dient het materiaal dubbel verpakt en afgevoerd te worden naar een daartoe bevoegd afvalverwerker. Indien blijkt dat het niet kan verwijderd worden zonder het te breken, en dus met verhoogde kans op vrijgave van vezels, dient in principe een erkend asbestverwijderaar te worden ingeschakeld.

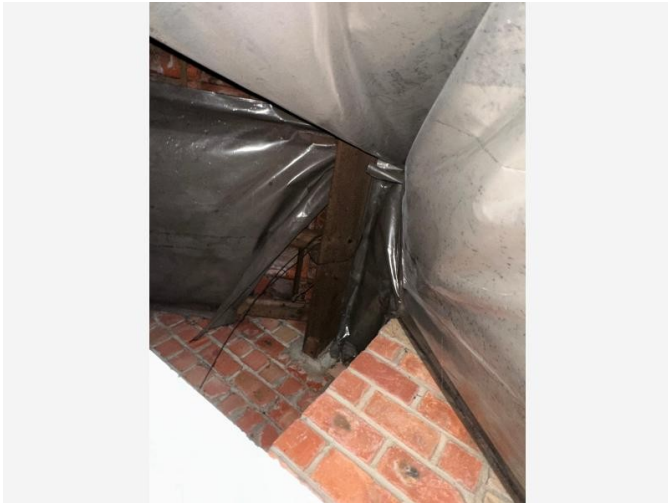
Het onderdak kon niet in haar geheel worden onderzocht. Het dient opgemerkt te worden dat het mogelijk is dat onder de dakpannen een onderdak aanwezig is. Indien het bij werken de bedoeling zou worden het dak te vernieuwen, dient het onderdak bij voorkeur nader te worden onderzocht op de aanwezigheid van onderdakplaten van het type Menuiserte of andere asbestverdachte materialen. Op basis van de vaststellingen gedurende het plaatsbezoek kan evenwel met voldoende zekerheid worden verwacht dat er geen asbesthoudende materialen aanwezig zijn ter hoogte van het onderdak.

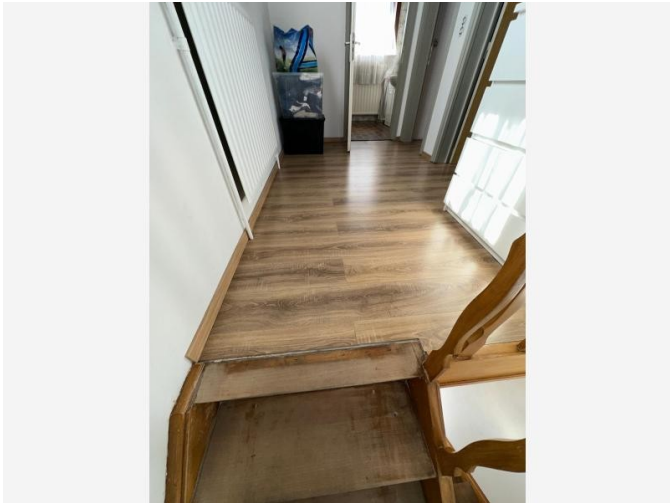
Er werd een niet-verdachte vloer waargenomen die niet de originele vloer lijkt te zijn en die mogelijks boven oudere vloerlagen werd gelegd. In het kader van deze (niet-destructieve) opdracht, kon niet worden vastgesteld of er nog oudere vloerlagen aanwezig zijn. Indien het in het kader van werken de bedoeling zou zijn om de zichtbare (niet-verdachte) vloer te verwijderen of te vervangen, dient er rekening mee gehouden te worden dat het in principe mogelijk is dat er oudere vloerlagen of lijmresten aanwezig zijn die mogelijks wel asbestverdacht kunnen zijn. Indien dit het geval zou zijn, dan dient het aanbevolen te worden om op dat moment de ondervloer nader te (laten) onderzoeken.

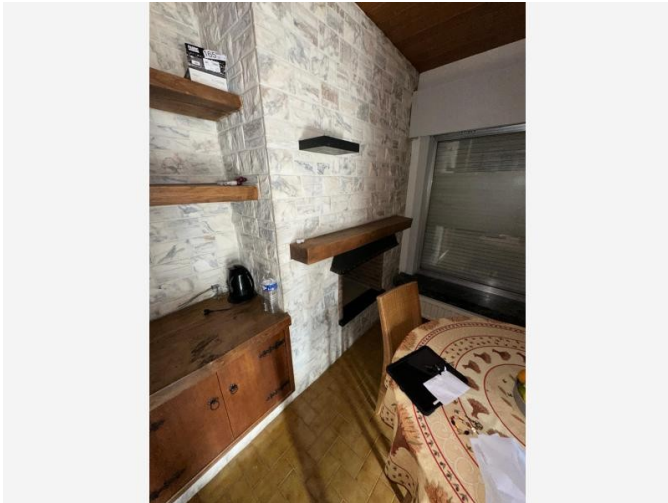
Er zijn een aantal schouwen en afvoerbuizen in de woning aanwezig. Hoewel dit in het kader van dit onderzoek niet nader kon worden onderzocht, dient erop gewezen te worden dat het in principe niet uit te sluiten valt dat er binnenin de zichtbare structuur ook asbesthoudende rookgaskanalen of afvoeren aanwezig zijn. Indien het bij werken de bedoeling zou zijn de technische schachten open te breken, dient dit met de nodige zorg benaderd te worden tot wanneer er meer zekerheid is over het al dan niet aanwezig zijn van dergelijke rookgaskanalen of afvoerbuizen.

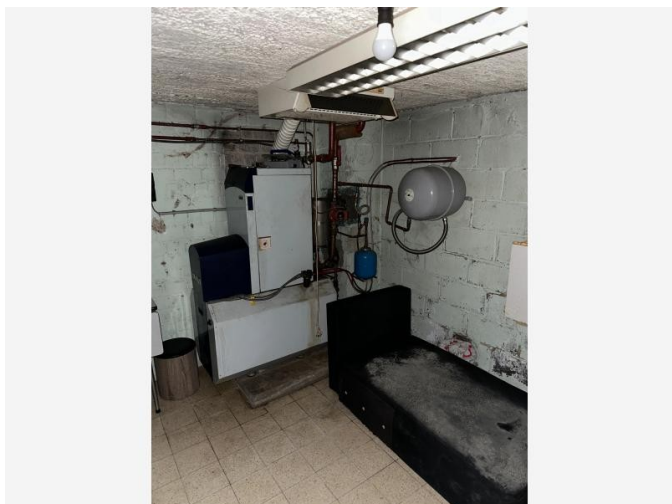
Er werd een ketel aangetroffen waarin mogelijks pakkingen of dichtingen aanwezig zijn die asbest kunnen bevatten. In het kader van dit niet-destructieve onderzoek kon dit evenwel niet nader worden onderzocht. Indien de ketel in de toekomst zou verwijderd worden geniet het de voorkeur om het toestel in één geheel te verwijderen en af te voeren.

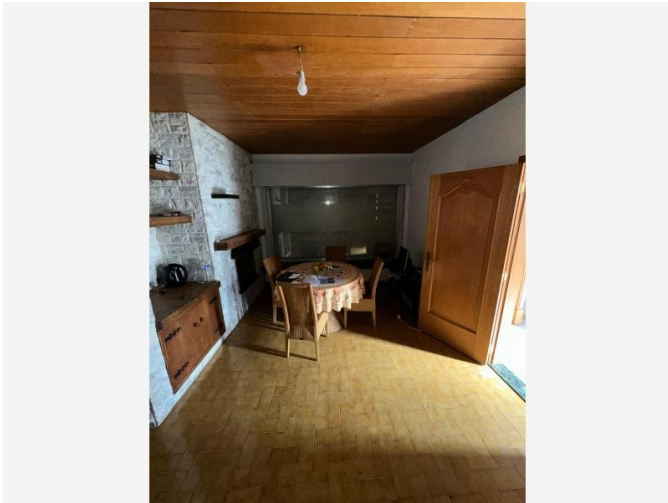
Er werden valse plafonds waargenomen in de gehele woning die als niet-asbestverdacht mogen beschouwd worden. Niettemin dient erop gewezen te worden dat er zich boven deze plafonds pleisterwerk of andere asbestverdachte toepassingen kunnen bevinden. In het kader van het niet-destructieve onderzoek dat naar aanleiding van deze opdracht werd uitgevoerd, werd dit niet nader onderzocht tijdens het plaatsbezoek. Indien naar aanleiding van werken het vals plafond zou worden uitbroken en er zouden asbestverdachte materialen worden waargenomen, dan dient het aanbevolen te worden deze op dat moment te (laten) onderzoeken.

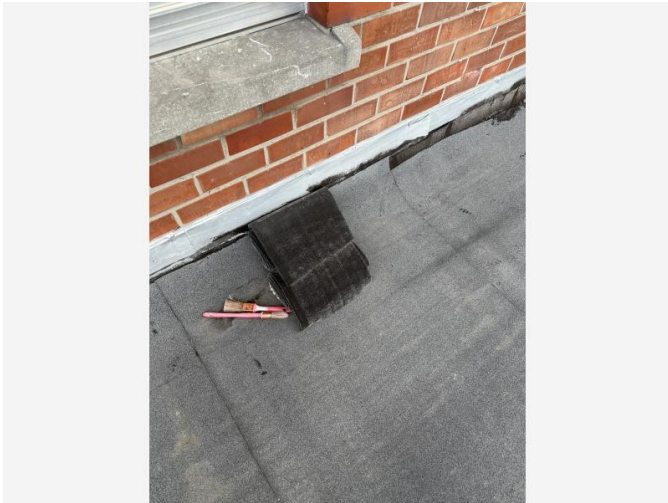
Op de garage en op een stuk plat dak ter hoogte van de eerste verdieping, achteraan de woning, werd een roofing aangetroffen waarvan door de roofing die recent werd bijgewerkt en waarvan de overschotten nog aanwezig waren, kon vastgesteld worden dat deze recent werd geplaatst en bijgevolg niet asbestverdacht mag zijn. Het is daarentegen steeds mogelijk dat onder de zichtbare laag roofing ook oudere onderlagen aanwezig zijn die mogelijks wel asbestverdacht kunnen zijn. Deze werden in het kader van dit niet-destructieve onderzoek niet nader onderzocht.

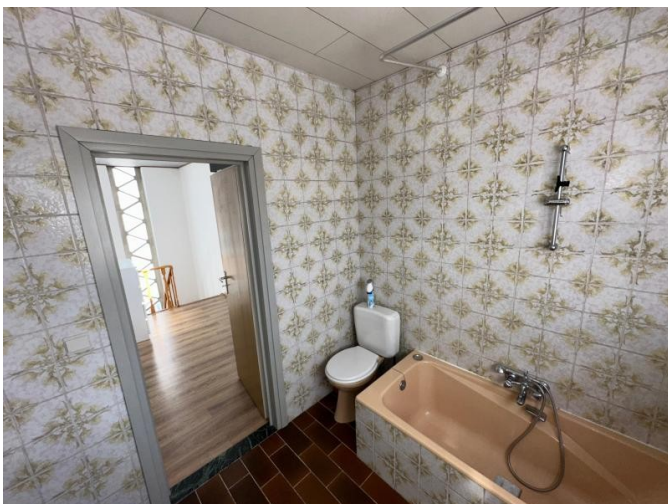
Er werden faiencetegels waargenomen die vastgelijmd zijn maar waarbij geen mogelijkheid bestond om een staalname te doen van de lijmlaag zonder daarbij over te gaan tot een destructief onderzoek. Aangezien in het kader van deze opdracht een niet-destructief onderzoek werd uitgevoerd, dient te worden opgemerkt dat het in principe mogelijk is dat in de lijm waarmee deze tegels werden bevestigd aan de wanden, asbestvezels verwerkt werden. Dit is evenwel uitzonderlijk.

Indien het in het kader van werken de bedoeling zou worden om deze tegels te verwijderen of te vervangen, dan dient het de aanbevolen te worden om dit nader te (laten) onderzoeken.

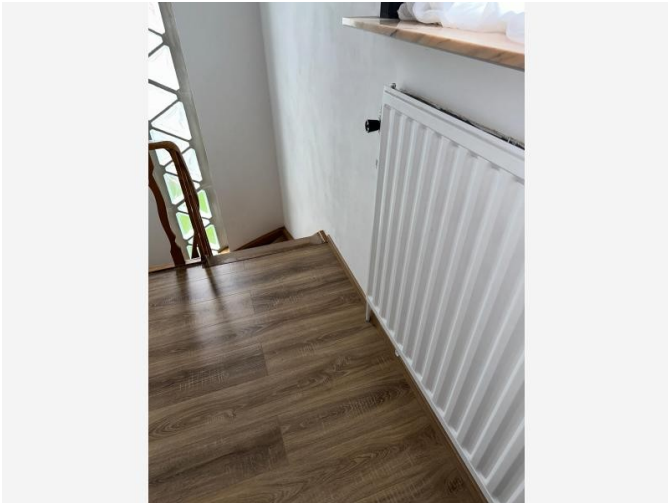
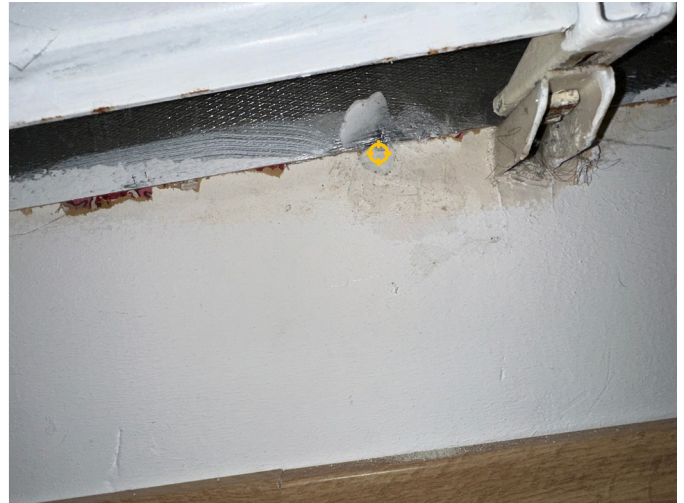
Fiche 11: Pleisterwerk binnenmuren

Geen asbest

#	Type	Referentie	Resultaat
11.1	Mengmonster	240418101	Geen asbest

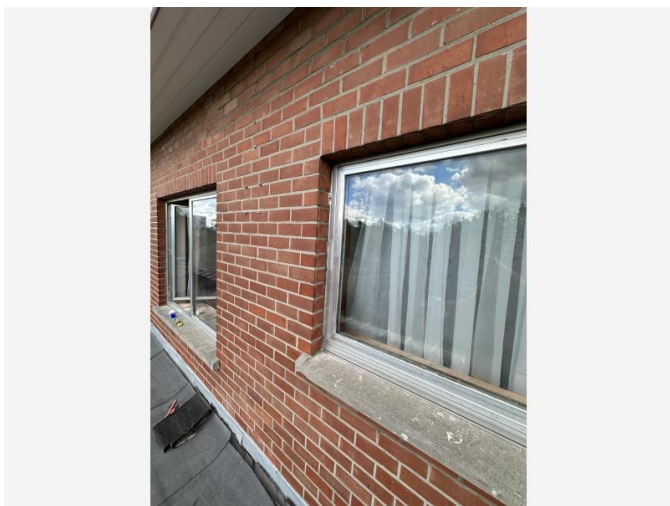
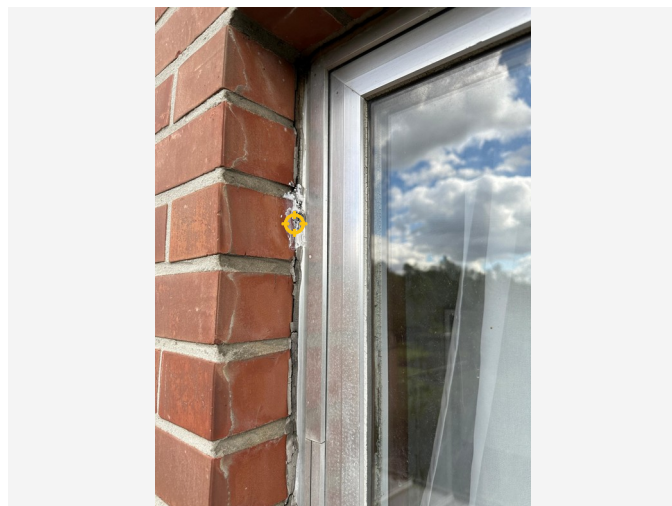
Geen asbest

#	Type	Referentie	Resultaat
12.1	Mengmonster	240418103	Geen asbest
