Asbestinventarisatetest

Mechelsesteenweg 418, 1800 Vilvoorde

Attestnummer : 20240118-000148.000

Niet-asbestveilig

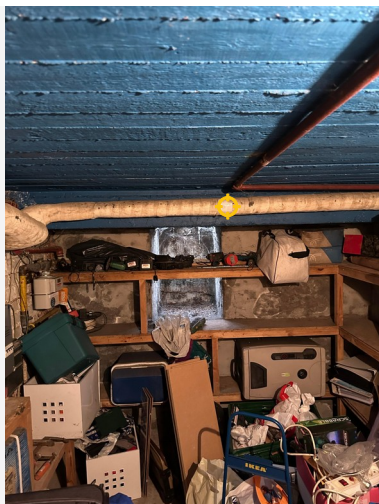
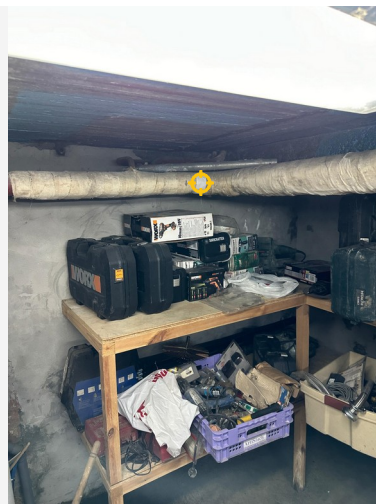
Verwijderen

Gebondenheid	Categorie 2: niet-hechtgebonden met matrix
Asbestsoort (vezeltype)	Amfibool aanwezig, uitgezonderd crocidoliet
Asbestconcentratie	Hoog ($\geq 50\%$)
Afschermingsgraad van het gehele materiaal	Niet stootvaste afscherming
Toestand van het materiaal	Licht beschadigd, licht verweerd. Intact materiaal type Pical – asbestboard of categorie III 'gebondenheid'

#	Type	Referentie	Resultaat
1.1	Mengmonster	240112103	Amosiet

Beschrijving	Gipsisolatie
Omgeving	Binnen
Primaire drager	HVAC infrastructuur en uitrusting
Asbestmateriaal	In-situ afwerkingslagen - Thermische isolatie
Bindmiddel van asbestmateriaal	Gips - kalk
Gebondenheid op basis van bindmiddel	Niet-hechtgebonden
Hoeveelheid (lengte - omtrek - dikte - aantal)	<ul style="list-style-type: none">• 20,00 m - 55,00 cm - 2,00 cm - 1 stuk

- Scherm in afwachting van verwijdering het asbestmateriaal af van luchtstromingen en verstoring: bijvoorbeeld door het te verpakken, te fixeren, af te dekken, signalisatie - afbakening aan te brengen, ...
- Zorg voor een veilig beheer en verwijder dit asbestmateriaal wanneer het bij werken eenvoudig bereikbaar wordt. Controleer de toestand jaarlijks op wijzigingen.

- Hermetische zone (erkend asbestverwijderaar)
Behoudens in zeer specifieke bij wet bepaalde gevallen, dient gipsisolatie steeds in hermetische zone te worden verwijderd door een erkend asbestverwijderaar.

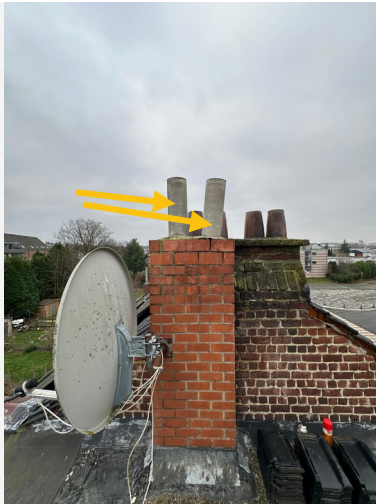
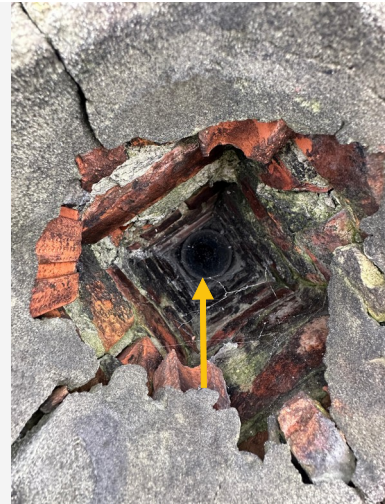
Verwijderen

Gebondenheid	Categorie 1: hechtgebonden in oorsprong
Asbestsoort (vezeltype)	Crocidoliet aanwezig
Asbestconcentratie	Laag (< 50%)
Afschermingsgraad van het gehele materiaal	Geheel of deels vrij aan de buitenlucht
Toestand van het materiaal	Licht beschadigd, licht verweerd. Intact materiaal type Pical – asbestboard of categorie III 'gebondenheid'

Beschrijving	Schouw in cement
Omgeving	Buiten
Primaire drager	HVAC infrastructuur en uitrusting
Asbestmateriaal	Rookgaskanaal
Bindmiddel van asbestmateriaal	Cement
Gebondenheid op basis van bindmiddel	Hecht
Hoeveelheid (lengte - omtrek - dikte - aantal)	• 1,00 m - 100,00 cm - 0,50 cm - 1 stuk
Totaal volume	0,005 m ³

- Zorg voor een veilig beheer en verwijder dit asbestmateriaal wanneer het bij werken eenvoudig bereikbaar wordt. Controleer de toestand jaarlijks op wijzigingen.

- Eenvoudige handelingen: mag via doe-het-zelf of door werknemer(s) met opleidingsattest eenvoudige handelingen
Dit materiaal is hechtgebonden van aard en kan in principe, mits het volgen van een correcte werkwijze, fixatie van het materiaal en gebruik van persoonlijke beschermingsmaatregelen, op een veilige manier worden verwijderd in een geheel zonder het materiaal te breken. Vervolgens dient het materiaal dubbel verpakt en afgevoerd te worden naar een daartoe bevoegd afvalverwerker. Indien blijkt dat het niet kan verwijderd worden zonder het te breken, en dus met verhoogde kans op vrijgave van vezels, dient in principe een erkend asbestverwijderaar te worden ingeschakeld. Het dient te worden opgemerkt dat het mogelijk is dat de asbesthoudende buis ook verder verborgen in de schouwconstructie loopt tot aan de bron van de rookgassen. Indien dit het geval is zal ook daar moeten worden bekeken of het mogelijk is de buis te verwijderen zonder deze te breken of beschadigen opdat deze verwijderd kan worden via eenvoudige handelingen.

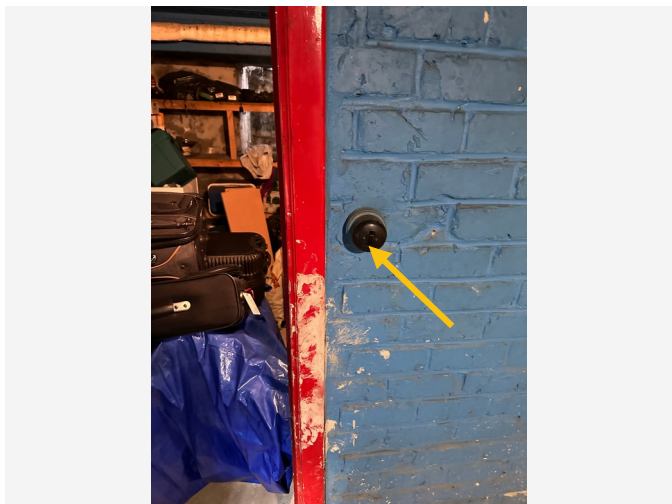
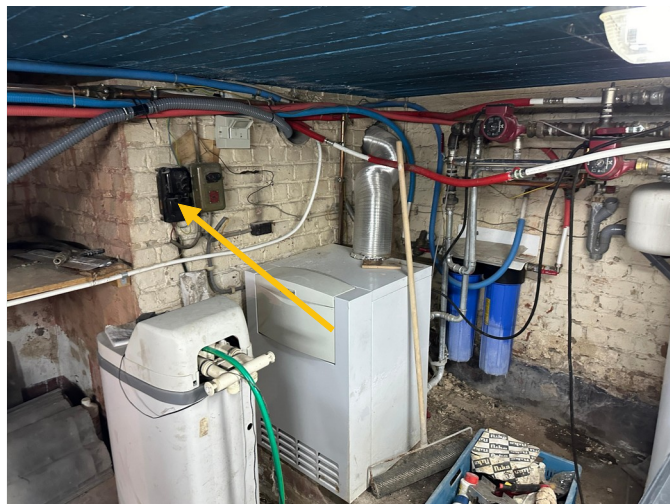
Zorgvuldig beheren

Er werden verschillende elektrische onderdelen aangetroffen in bakeliet. Alle onderdelen in hetzelfde materiaal als deze die werden aangeduid op de constructieplannen, dienen als asbestverdacht te worden beschouwd.

Gebondenheid	Categorie 1: hechtgebonden in oorsprong
Asbestsoort (vezeltype)	Crocidoliet aanwezig
Asbestconcentratie	Laag (< 50%)
Afschermingsgraad van het gehele materiaal	Geheel of deels (ook) vrij aan de binnenlucht
Toestand van het materiaal	Onbeschadigd, niet verweerd

Beschrijving	Bakeliet schakelmateriaal
Omgeving	Binnen
Primaire drager	Communicatie en elektrische infrastructuur en uitrusting
Asbestmateriaal	Plaat, paneel, tablet - Type Bakeliet
Bindmiddel van asbestmateriaal	Kunststof of -hars
Gebondenheid op basis van bindmiddel	Hecht
Hoeveelheid (oppervlakte - dikte - aantal)	• 0,10 m ² - 0,50 cm - 1 stuk
Totaal volume	< 0,001 m ³

- Zorg voor een veilig beheer. Vermijd het beschadigen van het asbestmateriaal. Controleer de toestand jaarlijks op wijzigingen.

- Eenvoudige handelingen: mag via doe-het-zelf of door werknemer(s) met opleidingsattest eenvoudige handelingen
Dit materiaal is hechtgebonden van aard en kan in principe, mits het volgen van een correcte werkwijze, fixatie van het materiaal en gebruik van persoonlijke beschermingsmaatregelen, op een veilige manier worden verwijderd in een geheel zonder het materiaal te breken. Vervolgens dient het materiaal dubbel verpakt en afgevoerd te worden naar een daartoe bevoegd afvalverwerker. Indien blijkt dat het niet kan verwijderd worden zonder het te breken, en dus met verhoogde kans op vrijgave van vezels, dient in principe een erkend asbestverwijderaar te worden ingeschakeld.

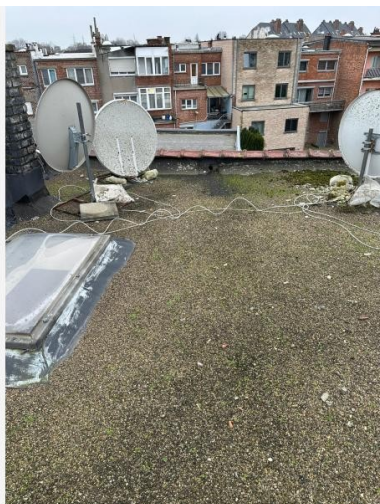
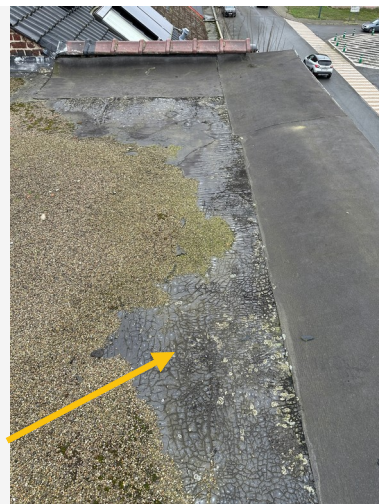
Zorgvuldig beheren

Gebondenheid	Categorie 1: hechtgebonden in oorsprong
Asbestsoort (vezeltype)	Crocidoliet aanwezig
Asbestconcentratie	Laag (< 50%)
Afschermingsgraad van het gehele materiaal	Geheel of deels vrij aan de buitenlucht
Toestand van het materiaal	Licht beschadigd, licht verweerd. Intact materiaal type Pical – asbestboard of categorie III 'gebondenheid'

Beschrijving	Roofing
Omgeving	Buiten
Primaire drager	Plat dak
Asbestmateriaal	Dak- en gevelbekleding - Roofing
Bindmiddel van asbestmateriaal	Bitumen (roofing, teer, asfalt)
Gebondenheid op basis van bindmiddel	Hecht
Hoeveelheid (oppervlakte - aantal)	<ul style="list-style-type: none"> 75,00 m² - 1 stuk
Totale oppervlakte	75,00 m ²
Eenvoudig bereikbaar	<p>Nee</p> <ul style="list-style-type: none"> Verwijdering tast de bouwkundige integriteit aan.

- Zorg voor een veilig beheer en verwijder dit asbestmateriaal wanneer het bij werken eenvoudig bereikbaar wordt. Controleer de toestand jaarlijks op wijzigingen.

- Eenvoudige handelingen: mag via doe-het-zelf of door werknemer(s) met opleidingsattest eenvoudige handelingen
Dit materiaal is hechtgebonden van aard en kan in principe, mits het volgen van een correcte werkwijze, fixatie van het materiaal en gebruik van persoonlijke beschermingsmaatregelen, op een veilige manier worden verwijderd in één geheel zonder het materiaal te breken. Vervolgens dient het materiaal dubbel verpakt en afgevoerd te worden naar een daartoe bevoegd afvalverwerker. Indien blijkt dat het niet kan verwijderd worden zonder het te breken, en dus met verhoogde kans op vrijgave van vezels, dient in principe een erkend asbestverwijderaar te worden ingeschakeld.

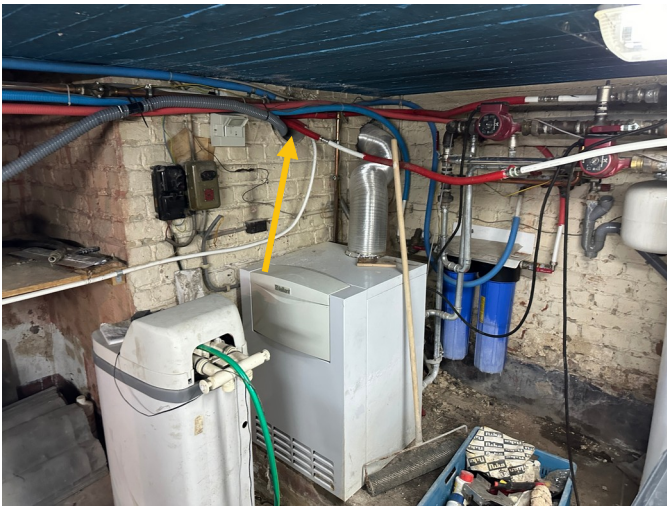
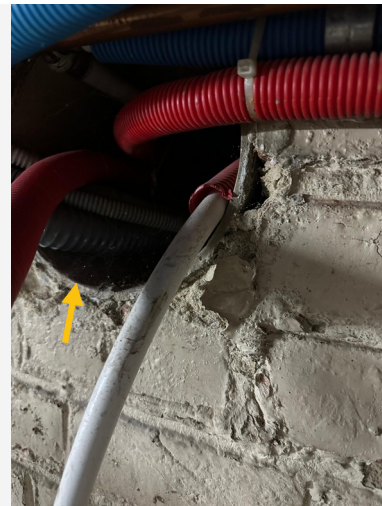
Zorgvuldig beheren

Gebondenheid	Categorie 1: hechtgebonden in oorsprong
Asbestsoort (vezeltype)	Crocidoliet aanwezig
Asbestconcentratie	Laag (< 50%)
Afschermingsgraad van het gehele materiaal	Geheel of deels (ook) vrij aan de binnenlucht
Toestand van het materiaal	Onbeschadigd, niet verweerd

Beschrijving	ingewerkte buis in cement
Omgeving	Binnen
Primaire drager	HVAC infrastructuur en uitrusting
Asbestmateriaal	Buis, koker, leiding, pijp, doorvoer
Bindmiddel van asbestmateriaal	Cement
Gebondenheid op basis van bindmiddel	Hecht

- Zorg voor een veilig beheer. Vermijd het beschadigen van het asbestmateriaal. Controleer de toestand jaarlijks op wijzigingen.
- Scherm in afwachting van verwijdering het asbestmateriaal af van luchtstromingen en verstoring: bijvoorbeeld door het te verpakken, te fixeren, af te dekken, signalisatie - afbakening aan te brengen, ...

- Eenvoudige handelingen: mag via doe-het-zelf of door werknemer(s) met opleidingsattest eenvoudige handelingen
Dit materiaal is hechtgebonden van aard en kan in principe, mits het volgen van een correcte werkwijze, fixatie van het materiaal en gebruik van persoonlijke beschermingsmaatregelen, op een veilige manier worden verwijderd in een geheel zonder het materiaal te breken. Vervolgens dient het materiaal dubbel verpakt en afgevoerd te worden naar een daartoe bevoegd afvalverwerker. Indien blijkt dat het niet kan verwijderd worden zonder het te breken, en dus met verhoogde kans op vrijgave van vezels, dient in principe een erkend asbestverwijderaar te worden ingeschakeld. Het moet hier worden opgemerkt dat de buis in dit geval ingewerkt is in het gebouw. Het was tijdens het plaatsbezoek niet mogelijk om vast te stellen hoe ver deze ingewerkt zit in de structuur van het gebouw. Ook indien zou blijken dat deze verregaand is ingewerkt en het niet mogelijk zou zijn om deze te verwijderen zonder schade aan de buis aan

te brengen die een verhoogd risico op vezelvrijgave met zich mee zou brengen, dient in principe te worden overgegaan tot verwijdering in hermetische zone.

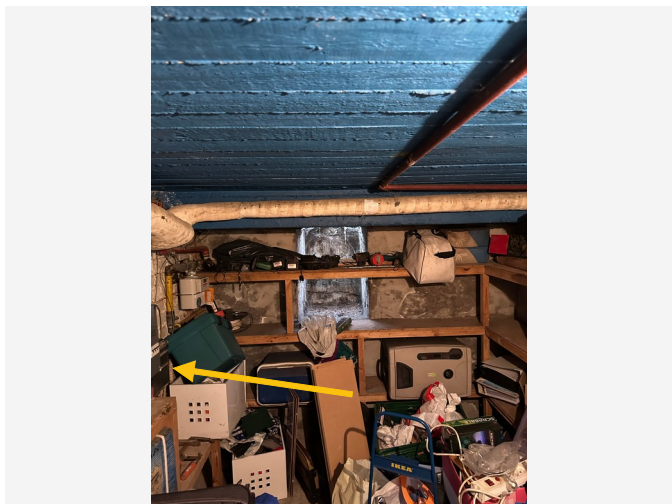
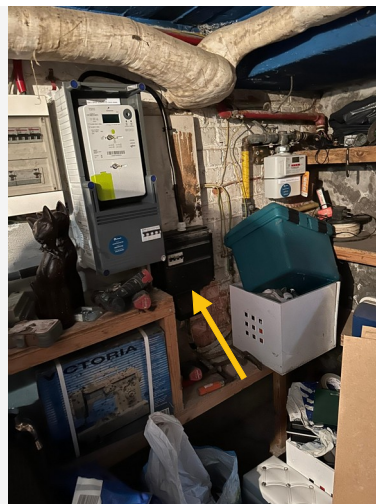
Zorgvuldig beheren

Gebondenheid	Categorie 1: hechtgebonden in oorsprong
Asbestsoort (vezeltype)	Crocidoliet aanwezig
Asbestconcentratie	Laag (< 50%)
Afschermingsgraad van het gehele materiaal	Geheel of deels (ook) vrij aan de binnenlucht
Toestand van het materiaal	Onbeschadigd, niet verweerd

Beschrijving	Bakeliet meterkast
Omgeving	Binnen
Primaire drager	Communicatie en elektrische infrastructuur en uitrusting
Asbestmateriaal	Plaat, paneel, tablet - Type Bakeliet
Bindmiddel van asbestmateriaal	Kunststof of -hars
Gebondenheid op basis van bindmiddel	Hecht
Hoeveelheid (oppervlakte - dikte - aantal)	<ul style="list-style-type: none">• 0,60 m² - 0,50 cm - 1 stuk
Totaal volume	0,003 m ³
Eenvoudig bereikbaar	Nee <ul style="list-style-type: none">• Verwijdering tast de bouwkundige integriteit aan.
Bevestigingswijze	<ul style="list-style-type: none">• Geschroefd

- Zorg voor een veilig beheer. Vermijd het beschadigen van het asbestmateriaal. Controleer de toestand jaarlijks op wijzigingen.

- Eenvoudige handelingen: enkel door erkend asbestverwijderaar
Dit type elektrische infrastructuur wordt in principe alleen door de netbeheerder verwijderd. Wanneer de meter zal vervangen worden door een digitaal model, dan zal dit worden vervangen door een nieuwer niet-asbestverdacht exemplaar.

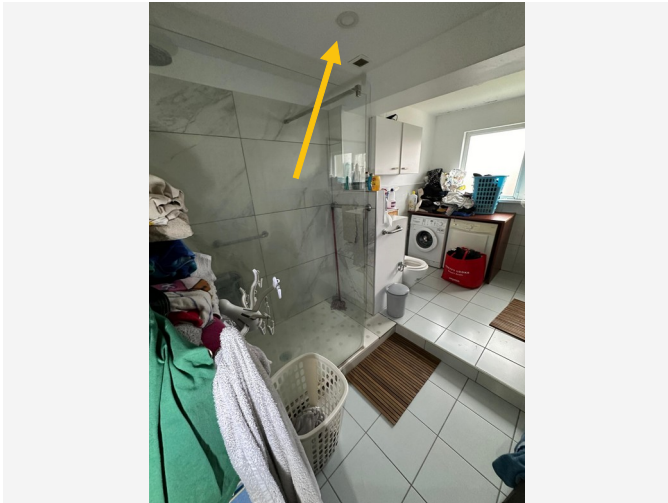
Er werden valse plafonds waargenomen in de woning die als niet-asbestverdacht mogen beschouwd worden. Niettemin dient erop gewezen te worden dat er zich boven deze plafonds pleisterwerk of andere asbestverdachte toepassingen kunnen bevinden. In het kader van het niet-destructieve onderzoek dat naar aanleiding van deze opdracht werd uitgevoerd, werd dit niet nader onderzocht tijdens het plaatsbezoek. Indien naar aanleiding van werken het vals plafond zou worden uitbroken en er zouden asbestverdachte materialen worden waargenomen, dan dient het aanbevolen te worden deze op dat moment te (laten) onderzoeken.

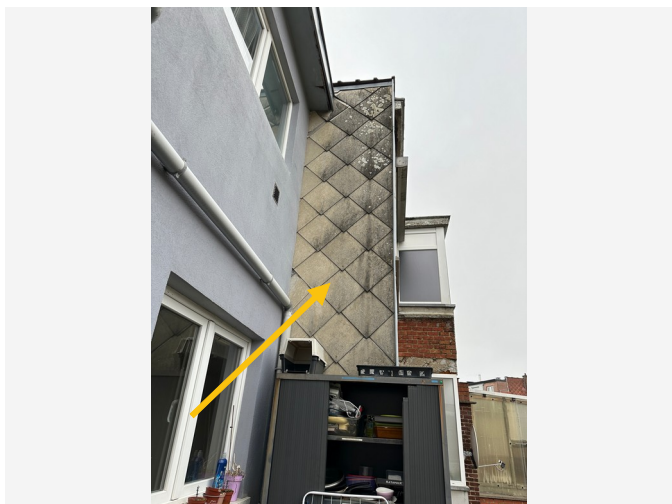
aan de achterzijde van het aanpalende gebouw links van de woning, is tijdens het plaatsbezoek vastgesteld dat er leien tegen de gevel werden aangebracht. In principe zijn deze eigendom van de naburige woning en dienen deze deel uit te maken van het asbestattest van die woning, niettemin zijn deze wel bereikbaar vanaf het terras op de eerste verdieping van de geïnspecteerde woning en moet hier met de nodige zorg en voorzichtigheid mee worden omgesprongen aangezien uit hun karakteristieke eigenschappen mag aangenomen worden dat deze asbesthoudend zijn tot bewijs van het tegendeel d.m.v. analyse door een erkend laboratorium.

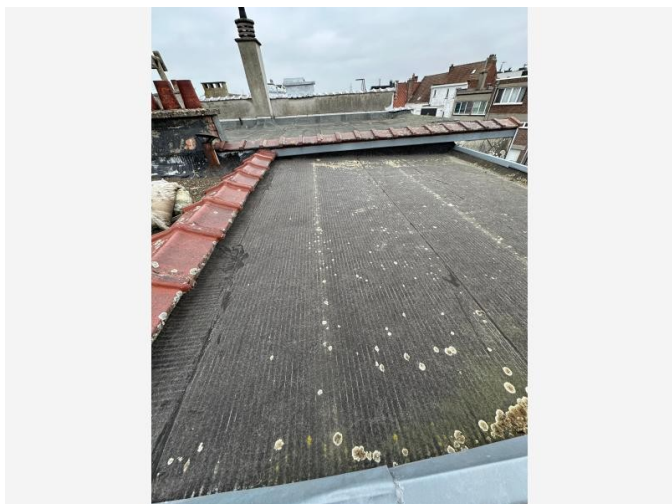
Er werd een roofing waargenomen die omwille van haar specifieke karakteristieke eigenschappen als niet-verdacht mag worden gekwalificeerd. Het dient evenwel opgemerkt te worden dat in het kader van dit niet-destructieve onderzoek, niet kon worden onderzocht noch vastgesteld of er onder de zichtbare roofing ook oudere lagen roofing aanwezig zijn. Indien er oudere onderlagen aanwezig zouden zijn dan kunnen deze in principe wel asbestverdacht of asbesthoudend zijn. Indien in het kader van werken de roofing zou vervangen worden en er blijken oudere lagen roofing aanwezig te zijn, dan moet het worden aanbevolen om deze op dat moment nader te (laten) onderzoeken.

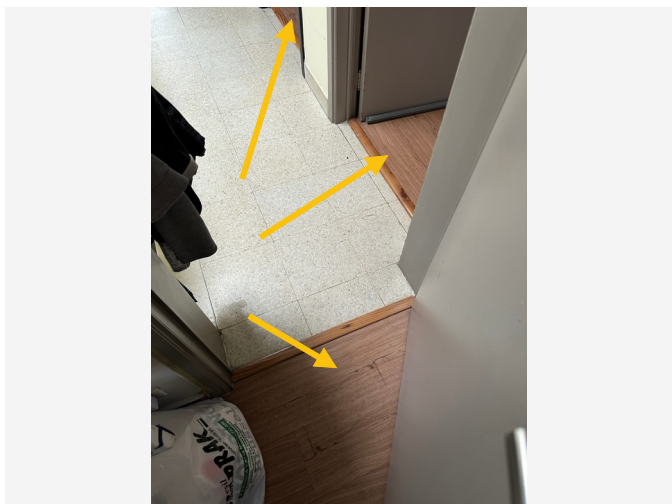
Er werd een niet-verdachte vloer waargenomen die niet de originele vloer lijkt te zijn en die mogelijks boven oudere vloerlagen werd gelegd. In het kader van deze (niet-destructieve) opdracht, kon niet worden vastgesteld of er nog oudere vloerlagen aanwezig zijn. Indien het in het kader van werken de bedoeling zou zijn om de zichtbare (niet-verdachte) vloer te verwijderen of te vervangen, dient er rekening mee gehouden te worden dat het in principe mogelijk is dat er oudere vloerlagen of lijmresten aanwezig zijn die mogelijks wel asbestverdacht kunnen zijn. Indien dit het geval zou zijn, dan dient het aanbevolen te worden om op dat moment de ondervloer nader te (laten) onderzoeken.

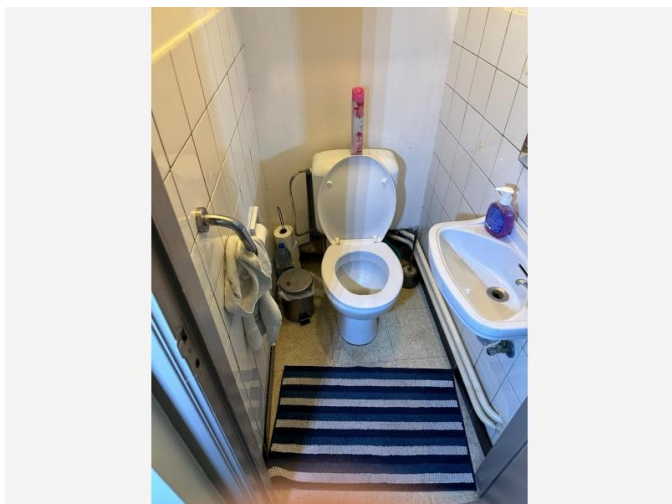
Er werden faiencetegels waargenomen die vastgelijmd zijn maar waarbij geen mogelijkheid bestond om een staalname te doen van de lijmlaag zonder daarbij over te gaan tot een destructief onderzoek. Aangezien in het kader van deze opdracht een niet-destructief onderzoek werd uitgevoerd, dient te worden opgemerkt dat het in principe mogelijk is dat in de lijm waarmee deze tegels werden bevestigd aan de wanden, asbestvezels verwerkt werden. Dit is evenwel uitzonderlijk.

Indien het in het kader van werken de bedoeling zou worden om deze tegels te verwijderen of te vervangen, dan dient het de aanbevolen te worden om dit nader te (laten) onderzoeken.
