# Asbestinventarisatetest

Rooseveltplaan (Franklin) 100/01/2, 1800 Vilvoorde

Attestnummer : 20240118-000307.000

Uitgegeven op : 18.01.2024

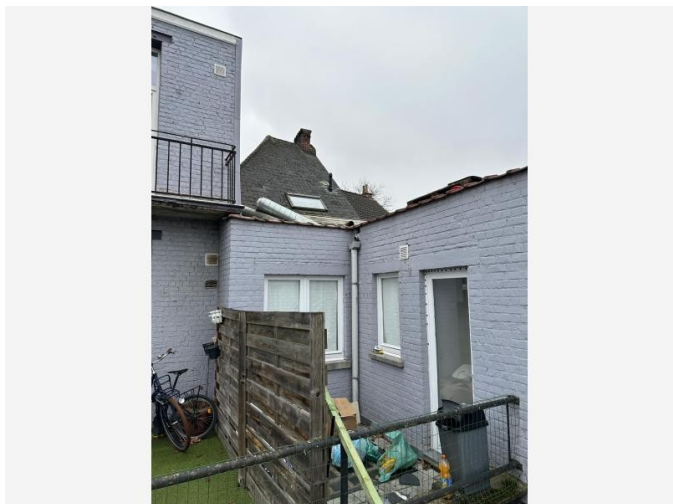
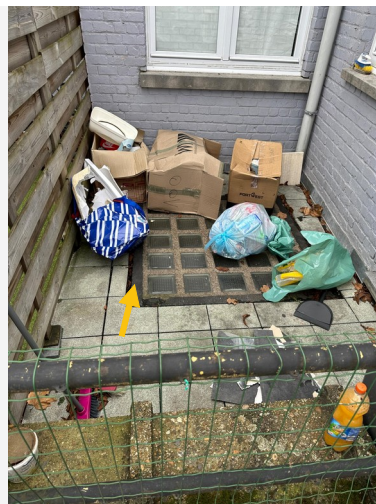
Het asbestmateriaal valt onder de mijlpaal van 2040.

Zorgvuldig beheren

Eindbeoordeling materiaalrisico	Laag materiaalrisico en/of verlaagde kans op vezelvrijgave
---------------------------------	--

Gebondenheid	Categorie 1: hechtgebonden in oorsprong
Asbestsoort (vezeltype)	Crocidoliet aanwezig
Asbestconcentratie	Laag (< 50%)
Afschermingsgraad van het gehele materiaal	Geheel of deels vrij aan de buitenlucht
Toestand van het materiaal	Licht beschadigd, licht verweerd. Intact materiaal type Pical – asbestboard of categorie III 'gebondenheid'

Beschrijving	Roofing (bij gebreke aan staalname)
Omgeving	Buiten
Primaire drager	Plat dak
Asbestmateriaal	Dak- en gevelbekleding - Roofing
Bindmiddel van asbestmateriaal	Bitumen (roofing, teer, asfalt)
Gebondenheid op basis van bindmiddel	Hecht
Hoeveelheid (oppervlakte - aantal)	<ul style="list-style-type: none"><li>1,00 m<sup>2</sup> - 1 stuk</li></ul>
Totale oppervlakte	1,00 m <sup>2</sup>
Eenvoudig bereikbaar	Nee <ul style="list-style-type: none"><li>Verwijdering tast de bouwkundige integriteit aan.</li></ul>

- Zorg voor een veilig beheer en verwijder dit asbestmateriaal wanneer het bij werken eenvoudig bereikbaar wordt. Controleer de toestand jaarlijks op wijzigingen.

- Eenvoudige handelingen: mag via doe-het-zelf of door werknemer(s) met opleidingsattest eenvoudige handelingen  
Dit materiaal is hechtgebonden van aard en kan in principe, mits het volgen van een correcte werkwijze, fixatie van het materiaal en gebruik van persoonlijke beschermingsmaatregelen, op een veilige manier worden verwijderd in een geheel zonder het materiaal te breken. Vervolgens dient het materiaal dubbel verpakt en afgevoerd te worden naar een daartoe bevoegd afvalverwerker. Indien blijkt dat het niet kan verwijderd worden zonder het te breken, en dus met verhoogde kans op vrijgave van vezels, dient in principe een erkend asbestverwijderaar te worden ingeschakeld.

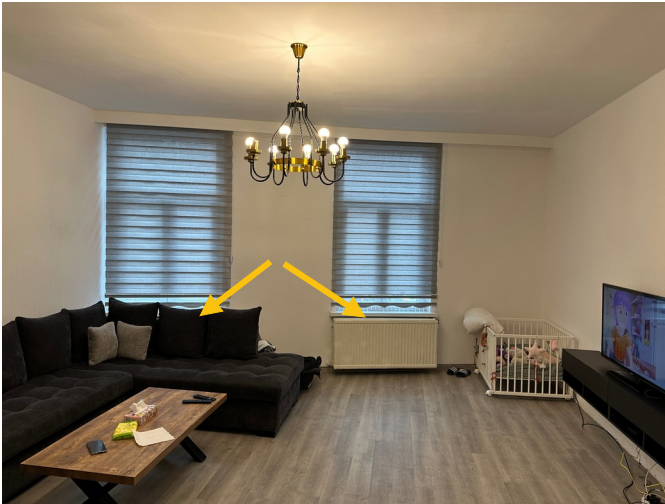
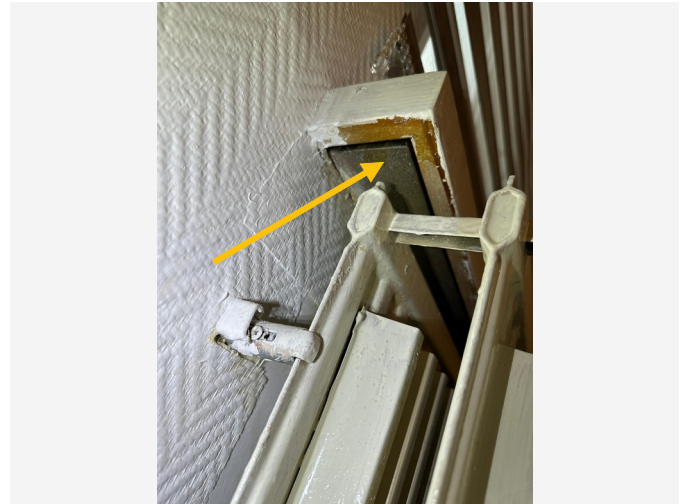
Het asbestmateriaal valt onder de mijlpaal van 2040.

Zorgvuldig beheren

Eindbeoordeling materiaalrisico	Laag materiaalrisico en/of verlaagde kans op vezelvrijgave
---------------------------------	--

Gebondenheid	Categorie 1: hechtgebonden in oorsprong
Asbestsoort (vezeltype)	Crocidoliet aanwezig
Asbestconcentratie	Laag (< 50%)
Afschermingsgraad van het gehele materiaal	Enkel randen niet afgeschermd maar geen contact met binnenluchtstromen
Toestand van het materiaal	Licht beschadigd, licht verweerd. Intact materiaal type Pical – asbestboard of categorie III 'gebondenheid'

Beschrijving	Massal vensterbank
Omgeving	Binnen
Primaire drager	Wandopening verticaal (raam, deur, ...)
Asbestmateriaal	Plaat, paneel, tablet - Type Massal
Bindmiddel van asbestmateriaal	Cement
Gebondenheid op basis van bindmiddel	Hecht
Hoeveelheid (oppervlakte - dikte - aantal)	• 0,50 m <sup>2</sup> - 1,50 cm - 2 stuks
Totaal volume	0,015 m <sup>3</sup>
Eenvoudig bereikbaar	Ja
Bevestigingswijze	• Verlijmd, ingegoten, versmeerd

<b>Identificatiemethode</b>	Vaststelling zonder monstername
<b>Destructieve handeling voor identificatie</b>	Nee
<b>Opmerking</b>	Er werden 2 vensterbanken waargenomen die bedekt zijn door een houten vensterbank. Langs de onderzijde kan gezien worden dat een oorspronkelijke vensterbank hieronder nog aanwezig is. In de overige appartementen in het gebouw werd vastgesteld dat de overeenkomende vensterbanken van Massal zijn en dus worden gekwalificeerd als asbesthoudend. Er kan met voldoende zekerheid worden aangenomen dat ook deze vensterbanken als Massal moeten worden gekwalificeerd.

- Zorg voor een veilig beheer. Vermijd het beschadigen van het asbestmateriaal. Controleer de toestand jaarlijks op wijzigingen.

- Eenvoudige handelingen: mag via doe-het-zelf of door werknemer(s) met opleidingsattest eenvoudige handelingen  
Dit materiaal is hechtgebonden van aard en kan in principe, mits het volgen van een correcte werkwijze, fixatie van het materiaal en gebruik van persoonlijke beschermingsmaatregelen, op een veilige manier worden verwijderd in een geheel zonder het materiaal te breken. Vervolgens dient het materiaal dubbel verpakt en afgevoerd te worden naar een daartoe bevoegd afvalverwerker. Indien blijkt dat het niet kan verwijderd worden zonder het te breken, en dus met verhoogde kans op vrijgave van vezels, dient in principe een erkend asbestverwijderaar te worden ingeschakeld.

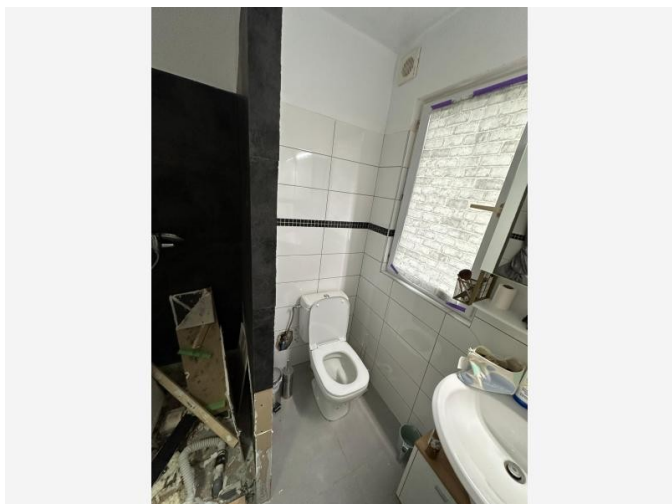
Er werden faiencetegels waargenomen die vastgelijmd zijn maar waarbij geen mogelijkheid bestond om een staalname te doen van de lijmlaag zonder daarbij over te gaan tot een destructief onderzoek. Aangezien in het kader van deze opdracht een niet-destructief onderzoek werd uitgevoerd, dient te worden opgemerkt dat het in principe mogelijk is dat in de lijm waarmee deze tegels werden bevestigd aan de wanden, asbestvezels verwerkt werden. Dit is evenwel uitzonderlijk.

Indien het in het kader van werken de bedoeling zou worden om deze tegels te verwijderen of te vervangen, dan dient het de aanbevolen te worden om dit nader te (laten) onderzoeken.

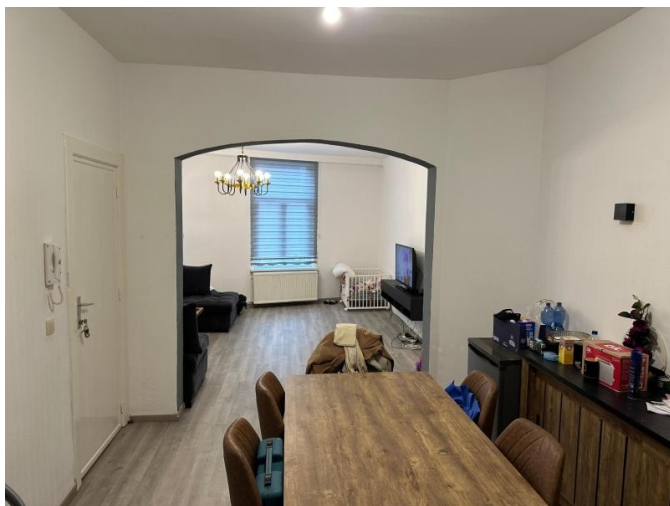
Er werd een niet-verdachte vloer waargenomen die niet de originele vloer lijkt te zijn en die mogelijk boven oudere vloerlagen werd gelegd. In het kader van deze (niet-destructieve) opdracht, kon niet worden vastgesteld of er nog oudere vloerlagen aanwezig zijn. Indien het in het kader van werken de bedoeling zou zijn om de zichtbare (niet-verdachte) vloer te verwijderen of te vervangen, dient er rekening mee gehouden te worden dat het in principe mogelijk is dat er oudere vloerlagen of lijmresten aanwezig zijn die mogelijk wel asbestverdacht kunnen zijn. Indien dit het geval zou zijn, dan dient het aanbevolen te worden om op dat moment de ondervloer nader te (laten) onderzoeken.

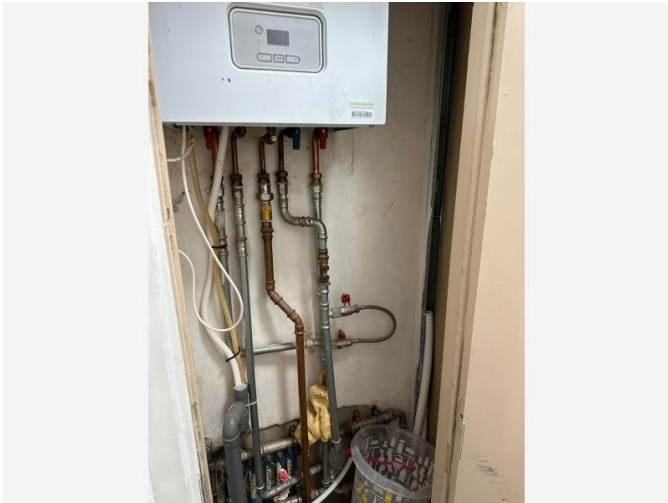
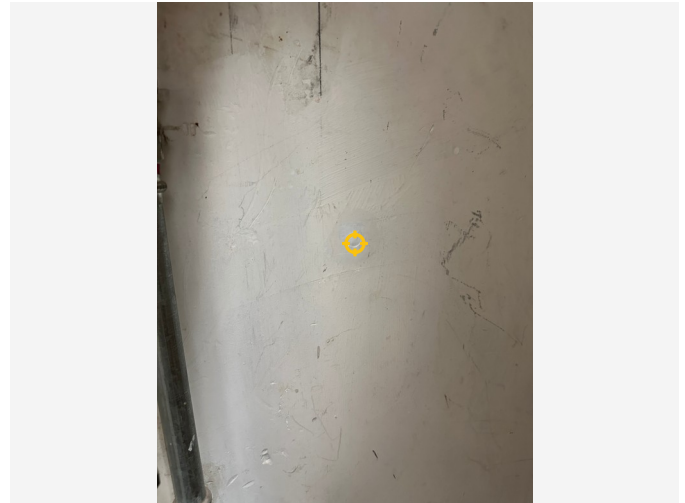
Geen asbest

#	Type	Referentie	Resultaat
5.1	Mengmonster	240112201.3	Geen asbest

Beschrijving	Pleisterwerk binnenmuren
Omgeving	Binnen
Primaire drager	Binnenwand
Bindmiddel van materiaal	Gips - kalk

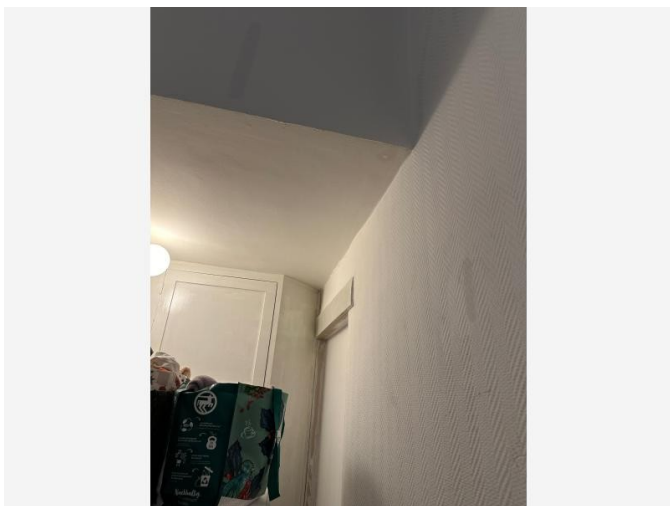
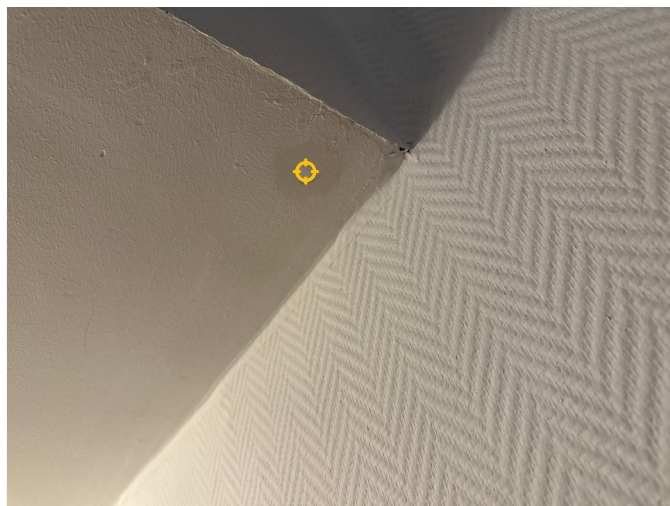
## Fiche 6: Pleisterwerk plafonds

Geen asbest

#	Type	Referentie	Resultaat
6.1	Mengmonster	240112202.3	Geen asbest

Beschrijving	Pleisterwerk plafonds
Omgeving	Binnen
Primaire drager	Plafond
Bindmiddel van materiaal	Gips - kalk
