Asbestinventarisatetest

Rooseveltplaan (Franklin) 100/02/1, 1800 Vilvoorde

Attestnummer : 20240118-000318.000

Uitgegeven op : 18.01.2024

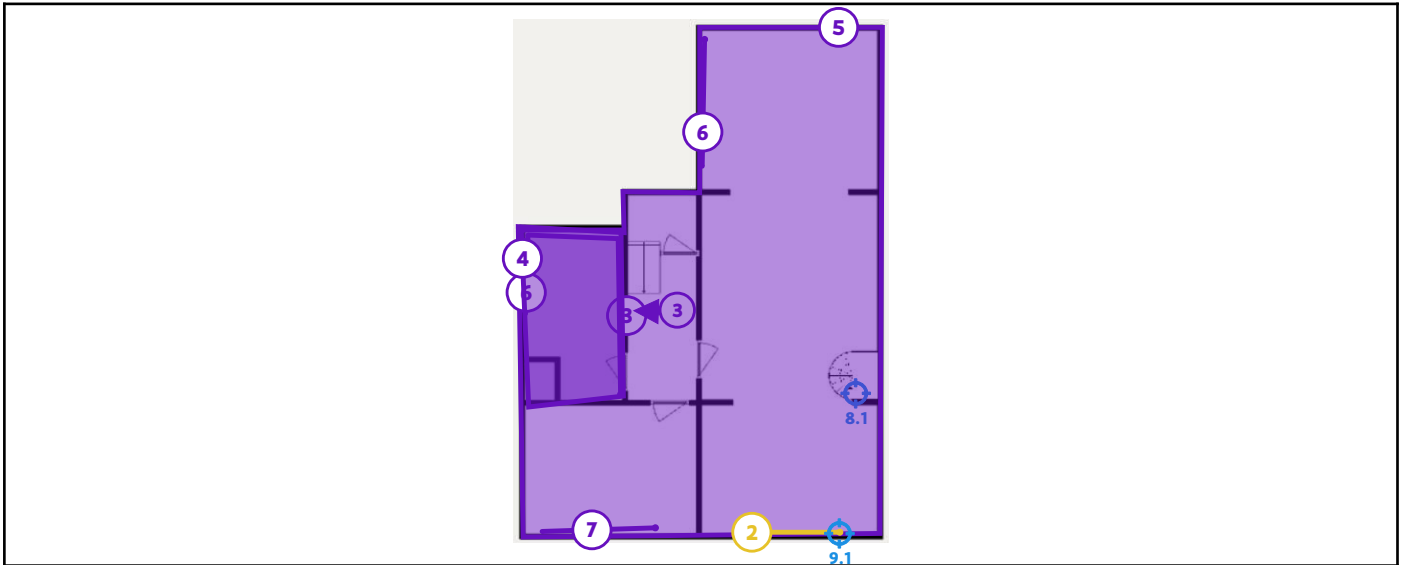
Plan 1.1: Plan V+2

Beschrijving	Type	Actie
2. Massal vensterbank	Asbestmateriaal	Zorgvuldig beheren
3. Doorvoer	Advies	-
4. Vals plafond	Advies	-
5. Ondervloer	Advies	-
6. Lijm faiencetegels	Advies	-
7. Pakkingen radiator	Advies	-
8. Pleisterwerk plafonds	Geen asbest	-
8.1 Code: 240112202.4	Mengmonster	-
9. Pleisterwerk binnenmuren	Geen asbest	-
9.1 Code: 240112201.4	Mengmonster	-

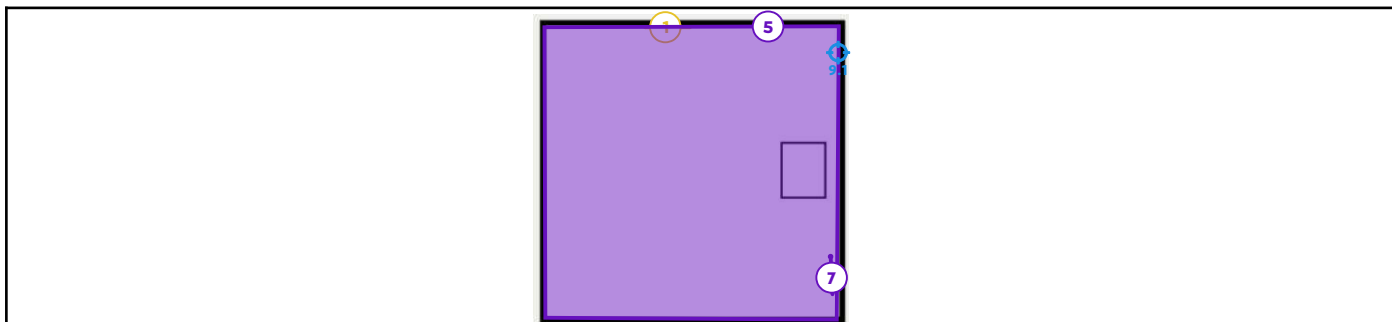
Plan 1.2: Plan V+3

Beschrijving	Type	Actie
1. Kit aan buitenschrijnwerk	Asbestmateriaal	Zorgvuldig beheren
5. Ondervloer	Advies	-
7. Pakkingen radiator	Advies	-
9. Pleisterwerk binnenmuren	Geen asbest	-
9.1 Code: 240112201.4	Mengmonster	-

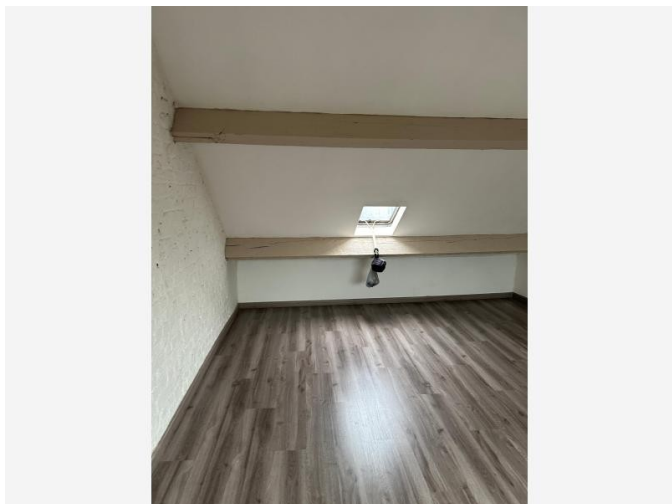
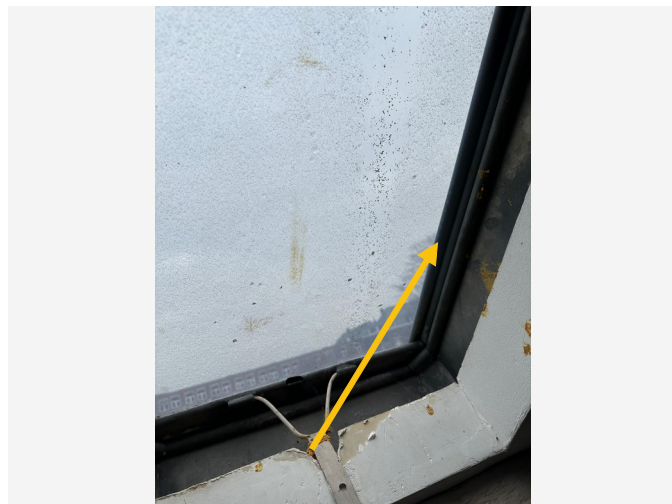
Conclusie

Het asbestmateriaal valt onder de mijlpaal van 2040.

Eindbeoordeling materiaalrisico	Laag materiaalrisico en/of verlaagde kans op vezelvrijgave
---------------------------------	--

Beschrijving	Kit aan buitenschrijnwerk
Omgeving	Grenst aan binnen- en buitenlucht
Primaire drager	Wandopening verticaal (raam, deur, ...)
Asbestmateriaal	In-situ afwerkingslagen - Pasta, stopverf, voegsel, stopsel, vulsel, mastiek, kitten, ...
Bindmiddel van asbestmateriaal	Kitten, mastiek, pasta
Gebondenheid op basis van bindmiddel	Hecht
Hoeveelheid (gewicht - aantal)	<ul style="list-style-type: none">• 0,30 kg - 1 stuk
Totaal gewicht	0,30 kg
Eenvoudig bereikbaar	Nee <ul style="list-style-type: none">• Verwijdering tast de bouwkundige integriteit aan.
Bevestigingswijze	<ul style="list-style-type: none">• Verlijmd, ingegoten, versmeerd

Identificatiemethode	Vaststelling zonder monstername
Destructieve handeling voor identificatie	Nee
Opmerking	In het dak van de ruimte van op de bovenste verdieping is een raam aanwezig waarin kit werd waargenomen die als asbesthoudend kan worden beschouwd adhv haar eigenschappen.

- Zorg voor een veilig beheer en verwijder dit asbestmateriaal wanneer het bij werken eenvoudig bereikbaar wordt. Controleer de toestand jaarlijks op wijzigingen.

- Eenvoudige handelingen: mag via doe-het-zelf of door werknemer(s) met opleidingsattest eenvoudige handelingen
Dit materiaal is niet-hechtgebonden van aard maar kan in principe, het volgen van een correcte werkwijze, fixatie van het materiaal en gebruik van persoonlijke beschermingsmaatregelen, op een veilige manier worden verwijderd in een geheel met het schrijnwerk. Vervolgens dient het materiaal dubbel verpakt en afgevoerd te worden naar een daartoe bevoegd afvalverwerker.

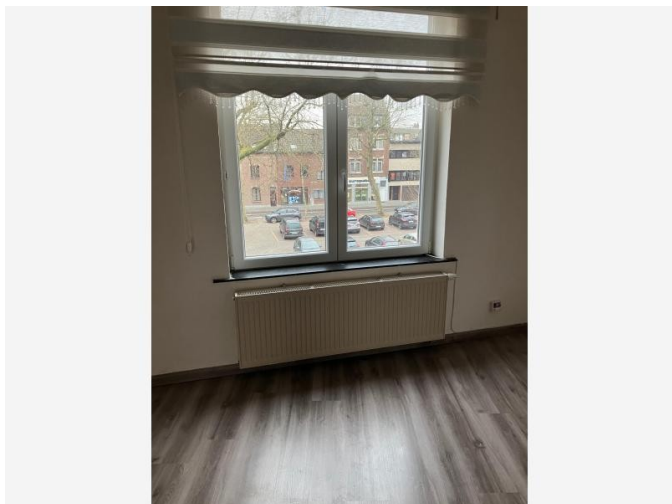
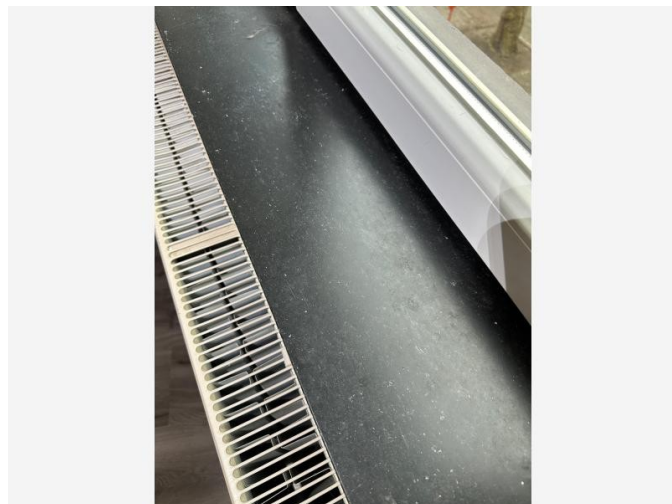
Het asbestmateriaal valt onder de mijlpaal van 2040.

Eindbeoordeling materiaalrisico	Laag materiaalrisico en/of verlaagde kans op vezelvrijgave
---------------------------------	--

Beschrijving	Massal vensterbank
Omgeving	Binnen
Primaire drager	Wandopening verticaal (raam, deur, ...)
Asbestmateriaal	Plaat, paneel, tablet - Type Massal
Bindmiddel van asbestmateriaal	Cement
Gebondenheid op basis van bindmiddel	Hecht
Hoeveelheid (oppervlakte - dikte - aantal)	• 0,25 m ² - 1,50 cm - 1 stuk
Totaal volume	0,004 m ³
Eenvoudig bereikbaar	Ja
Bevestigingswijze	• Verlijmd, ingegoten, versmeerd

- Zorg voor een veilig beheer. Vermijd het beschadigen van het asbestmateriaal. Controleer de toestand jaarlijks op wijzigingen.

- Eenvoudige handelingen: mag via doe-het-zelf of door werknemer(s) met opleidingsattest eenvoudige handelingen
Dit materiaal is hechtgebonden van aard en kan in principe, mits het volgen van een correcte werkwijze, fixatie van het materiaal en gebruik van persoonlijke beschermingsmaatregelen, op een veilige manier worden verwijderd in Ãn geheel zonder het materiaal te breken. Vervolgens dient het materiaal dubbel verpakt en afgevoerd te worden naar een daartoe bevoegd afvalverwerker. Indien blijkt dat het niet kan verwijderd worden zonder het te breken, en dus met verhoogde kans op vrijgave van vezels, dient in principe een erkend asbestverwijderaar te worden ingeschakeld.

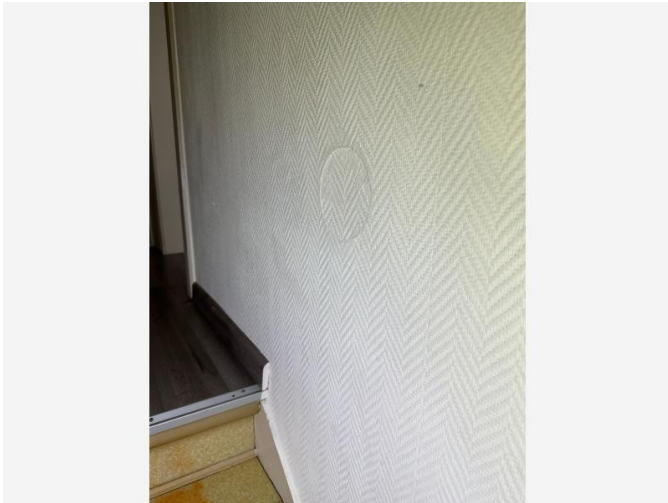
In de muur in de inkomhal van het appartement werd een cirkelvormige vervorming op de muur waargenomen die doet vermoeden dat op die plaats een gat in de muur werd opgevuld. Hoewel dit hier niet nader kon onderzocht worden zonder te moeten overgaan tot een destructief onderzoek, moet hier worden uitgegaan van de veronderstelling dat het mogelijk is dat hier een doorvoer in asbestcement achter verscholen zou kunnen zitten. Indien dit in de toekomst zou worden vrij gemaakt, dient met deze plaats met de nodige voorzichtigheid te worden behandeld opdat er geen schade aan het mogelijks aanwezige materiaal wordt aangebracht tot wanneer er zekerheid is over wat verscholen is.

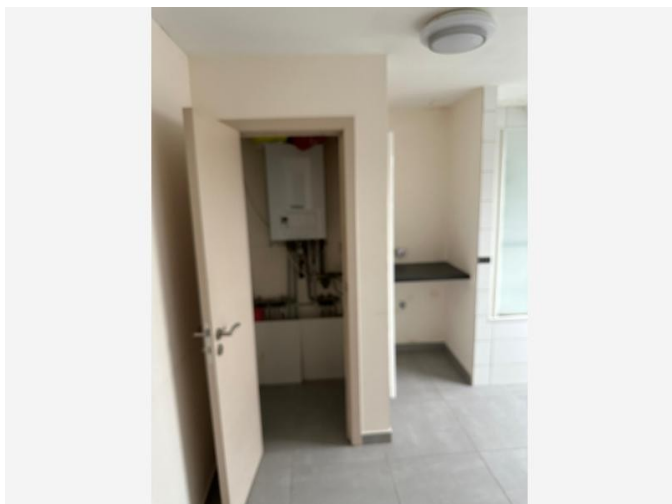
Er werden valse plafonds waargenomen in de woning die als niet-asbestverdacht mogen beschouwd worden. Niettemin dient erop gewezen te worden dat er zich boven deze plafonds pleisterwerk of andere asbestverdachte toepassingen kunnen bevinden. In het kader van het niet-destructieve onderzoek dat naar aanleiding van deze opdracht werd uitgevoerd, werd dit niet nader onderzocht tijdens het plaatsbezoek. Indien naar aanleiding van werken het vals plafond zou worden uitbroken en er zouden asbestverdachte materialen worden waargenomen, dan dient het aanbevolen te worden deze op dat moment te (laten) onderzoeken.

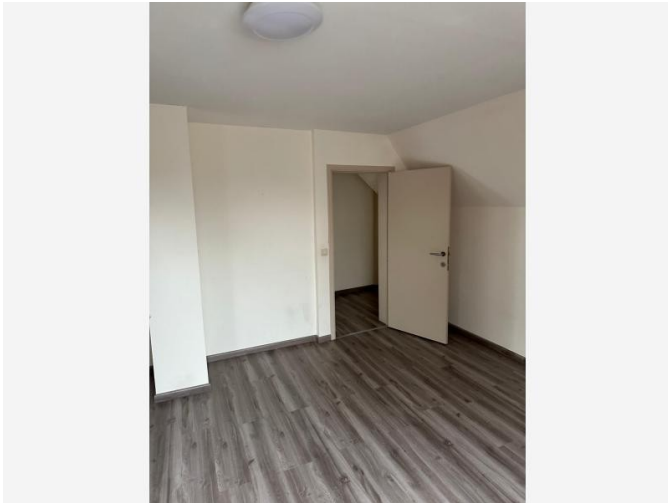
Er werd een niet-verdachte vloer waargenomen die niet de originele vloer lijkt te zijn en die mogelijks boven oudere vloerlagen werd gelegd. In het kader van deze (niet-destructieve) opdracht, kon niet worden vastgesteld of er nog oudere vloerlagen aanwezig zijn. Indien het in het kader van werken de bedoeling zou zijn om de zichtbare (niet-verdachte) vloer te verwijderen of te vervangen, dient er rekening mee gehouden te worden dat het in principe mogelijk is dat er oudere vloerlagen of lijmresten aanwezig zijn die mogelijks wel asbestverdacht kunnen zijn. Indien dit het geval zou zijn, dan dient het aanbevolen te worden om op dat moment de ondervloer nader te (laten) onderzoeken.

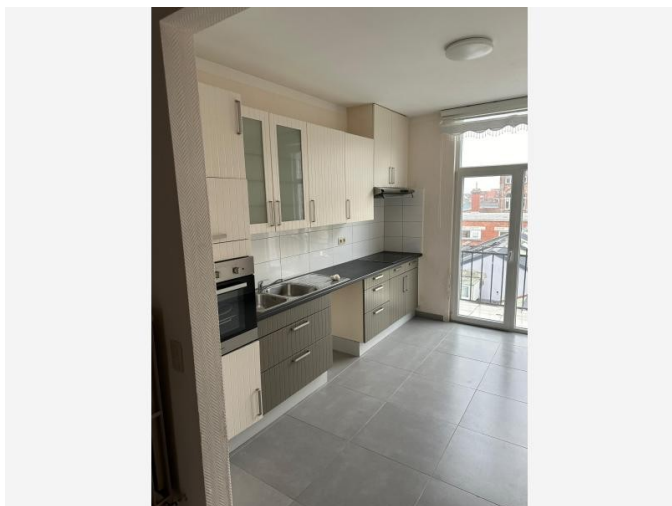
Er werden faiencetegels waargenomen die vastgelijmd zijn maar waarbij geen mogelijkheid bestond om een staalname te doen van de lijmlaag zonder daarbij over te gaan tot een destructief onderzoek. Aangezien in het kader van deze opdracht een niet-destructief onderzoek werd uitgevoerd, dient te worden opgemerkt dat het in principe mogelijk is dat in de lijm waarmee deze tegels werden bevestigd aan de wanden, asbestvezels verwerkt werden. Dit is evenwel uitzonderlijk.

Indien het in het kader van werken de bedoeling zou worden om deze tegels te verwijderen of te vervangen, dan dient het de aanbevolen te worden om dit nader te (laten) onderzoeken.

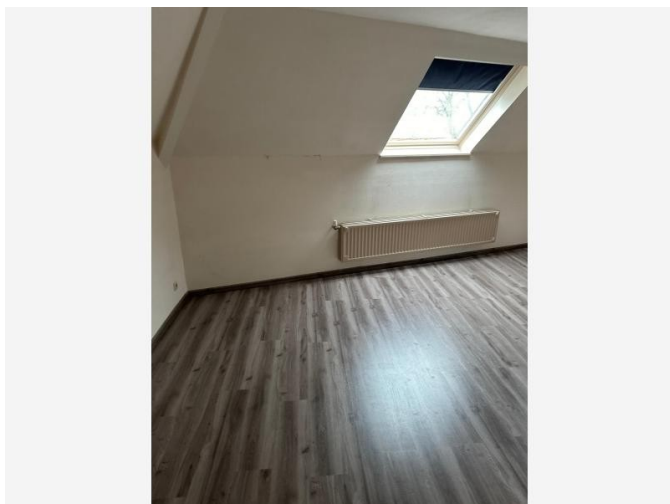
Er werden radiatoren waargenomen die bestaan uit samengevoegde elementen en waarbij tussen de verschillende elementen doorgaans pakkingen werden aangebracht die asbesthoudend kunnen zijn. De aangetroffen radiatoren waren op het moment van het onderzoek in goede staat en de mogelijk aanwezige pakkingen waren ingesloten door een intacte verflaag waarbij een staalname aan de pakkingen ertoe zou leiden dat de situatie na de staalname minder veilig zou zijn en het niet uit te sluiten valt dat met het beschadigen van de pakking ook schade aan het verwarmingstoestel zelf wordt aangebracht. Indien de radiatoren naar aanleiding van werken zouden verwijderd worden, kan het nuttig zijn om deze dan aan een onderzoek te onderwerpen of deze in Ã©n geheel te verwijderen zonder deze verder te beschadigen. Alle radiatoren van het zelfde type als de radiatoren die werden aangeduid op het plan, dienen op dezelfde wijze behandeld te worden.

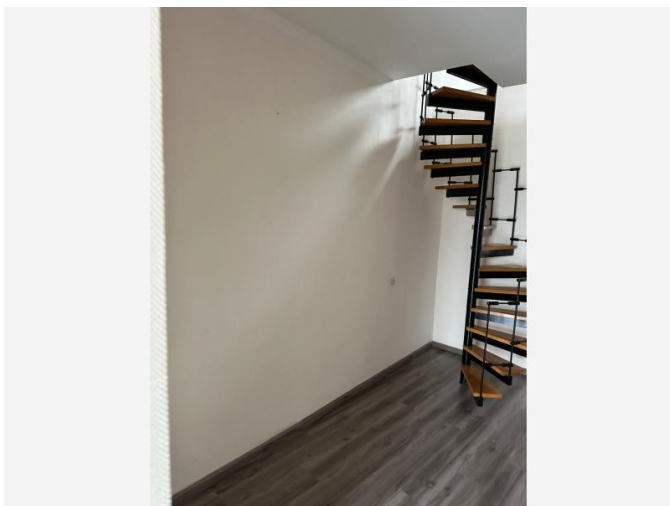
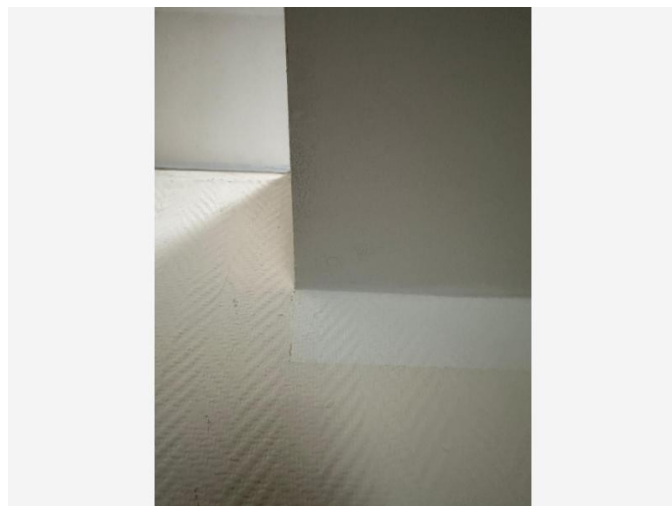
Fiche 8: Pleisterwerk plafonds

Geen asbest

#	Type	Referentie	Resultaat
8.1	Mengmonster	240112202.4	Geen asbest

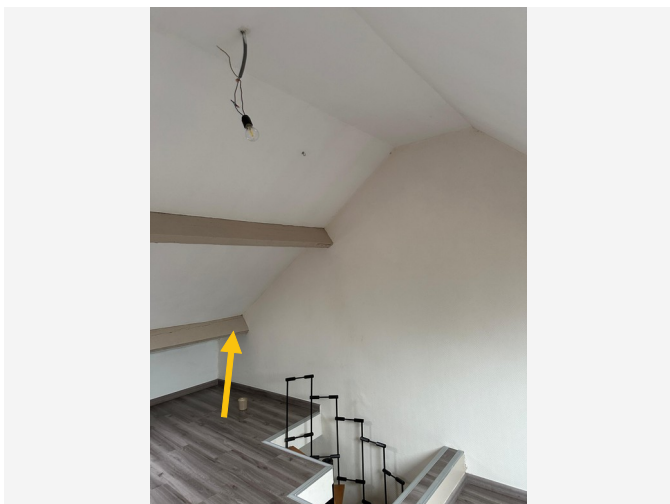
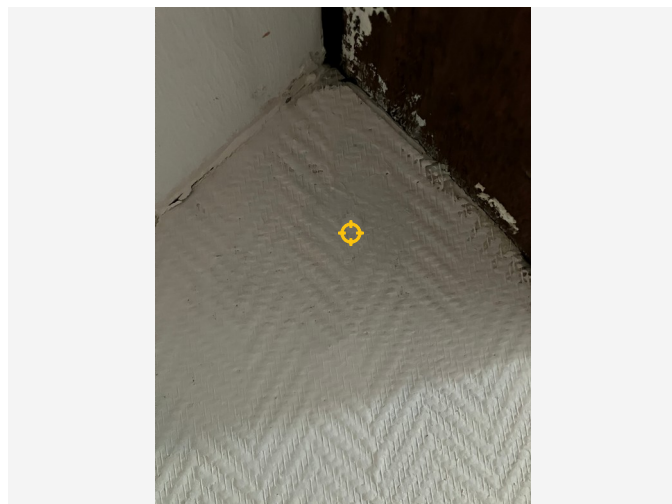
Fiche 9: Pleisterwerk binnenmuren

Geen asbest

#	Type	Referentie	Resultaat
9.1	Mengmonster	240112201.4	Geen asbest
