Asbestinventarisatetest

Grootveldstraat 67, 1910 Kampenhout

Attestnummer : 20240712-000193.000

Uitgegeven op : 12.07.2024

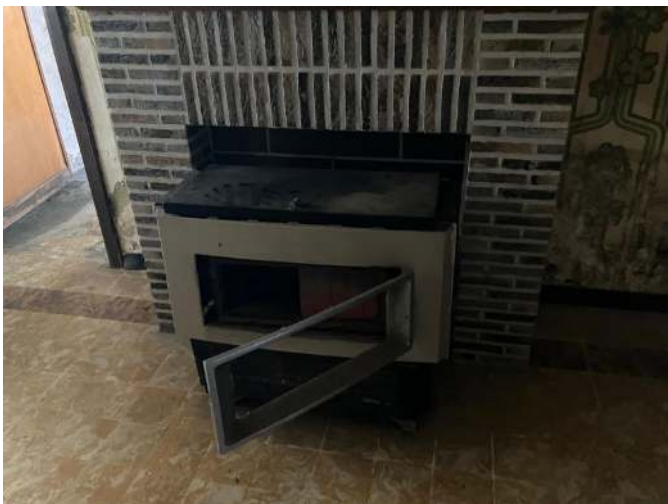
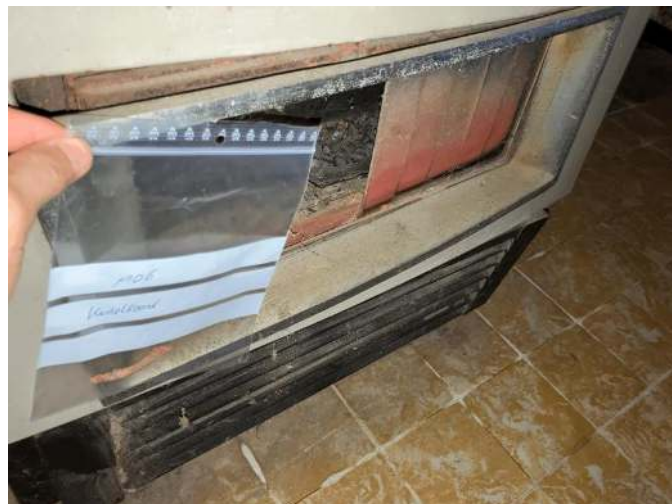
Het asbestmateriaal valt onder de mijlpaal van 2034.

Dringend verwijderen

Eindbeoordeling materiaalrisico	Hoog materiaalrisico en/of hoge kans op vezelvrijgave
---------------------------------	---

Gebondenheid	Categorie 3: niet-hechtgebonden met weinig of geen matrix
Asbestsoort (vezeltype)	Alleen chrysotiel
Asbestconcentratie	Hoog ($\geq 50\%$)
Afschermingsgraad van het gehele materiaal	Geheel of deels (ook) vrij aan binnenluchtstromen
Toestand van het materiaal	Matig beschadigd, matig verweerd

#	Type	Referentie	Resultaat
1.1	Puntmonster	M06	Chrysotiel

Beschrijving	Koord in kachel - living
Omgeving	Binnen
Primaire drager	Ruimteverwarming
Asbestmateriaal	Koord, lint, band, strip
Bindmiddel van asbestmateriaal	Weinig of geen bindmiddel (textiel, bevolking, ...)
Gebondenheid op basis van bindmiddel	Niet-hechtgebonden
Hoeveelheid (lengte - omtrek - aantal)	<ul style="list-style-type: none">• 1,00 m - 1,00 cm - 1 stuk
Totale oppervlakte	0,01 m ²
Eenvoudig bereikbaar	Ja
Bevestigingswijze	<ul style="list-style-type: none">• Geklemd
Identificatiemethode	Vaststelling met monstername
Destructieve handeling voor identificatie	Nee
Opmerking	De hoeveelheid is een schatting

- Zorg voor een veilig beheer. Vermijd het beschadigen van het asbestmateriaal. Controleer de toestand jaarlijks op wijzigingen.

- Eenvoudige handelingen: mag via doe-het-zelf of door werknemer(s) met opleidingsattest eenvoudige handelingen
Deze toepassing mag verwijderd worden via deze methode. Bijkomende info (oa voorzorgsmaatregelen) kan je terugvinden achteraan in dit attest onder de rubriek toelichting.

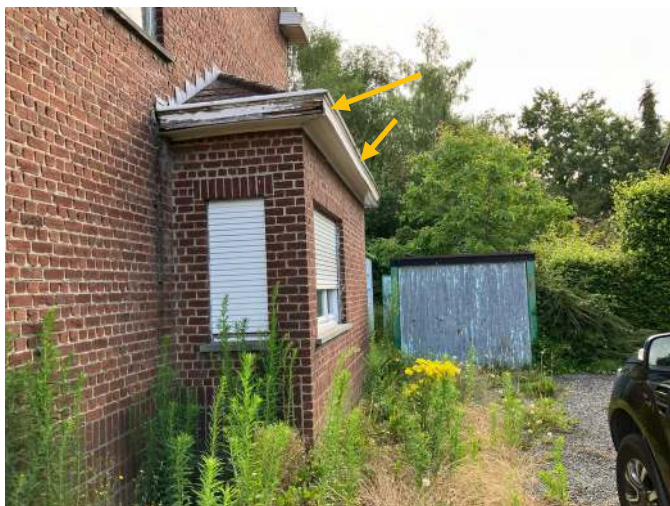
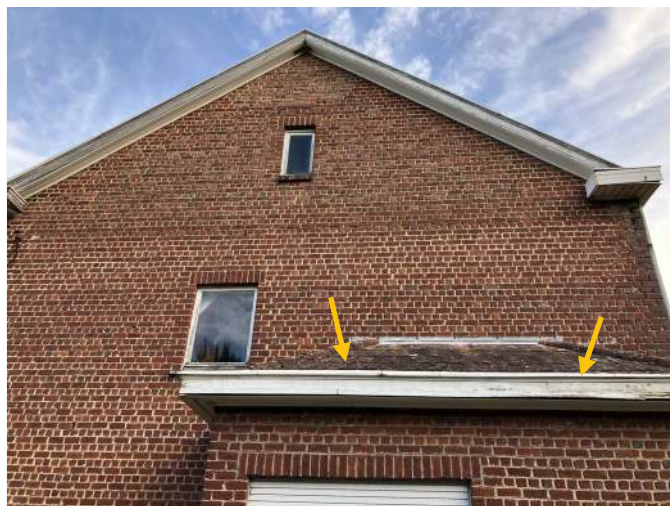
Fiche 2: slib in dakgoot

Asbestmateriaal - afvalstof

Het asbestmateriaal valt onder de mijlpaal van 2040.

Dringend verwijderen

Beschrijving	slib in dakgoot
Type afvalstof	Betreft resten (contaminatie) van verwerking of beschadiging
Type resten (contaminatie)	<ul style="list-style-type: none">• Stof, deeltjes < 4 mm, flinters, gruis (vermengd in materiaal)
Besmette materialen	<ul style="list-style-type: none">• Sediment (dakgoot, afvoerbuï, regenwaterput, ...)
Bron van de resten	Daklei.
Omgeving	Buiten
Primaire drager	Schuin dak
Gebondenheid resten	Niet hecht
Hoeveelheid (gewicht - aantal)	<ul style="list-style-type: none">• 25,00 kg - 1 stuk
Totaal gewicht	25,00 kg
Eenvoudig bereikbaar	Ja
Identificatiemethode	Vaststelling zonder monstername
Opmerking	De hoeveelheid is een schatting.

- Verwijder het asbestafval.

- Eenvoudige handelingen: enkel door erkend asbestverwijderaar
Deze toepassing mag verwijderd worden via deze methode. Bijkomende info (oa voorzorgsmaatregelen) kan je terugvinden achteraan in dit attest onder de rubriek toelichting.

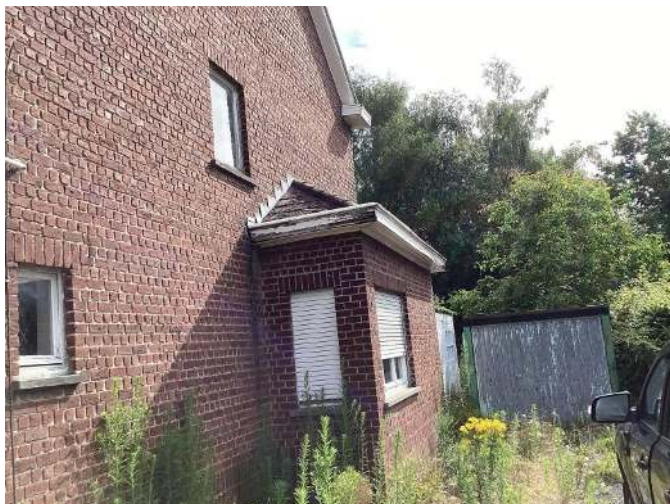
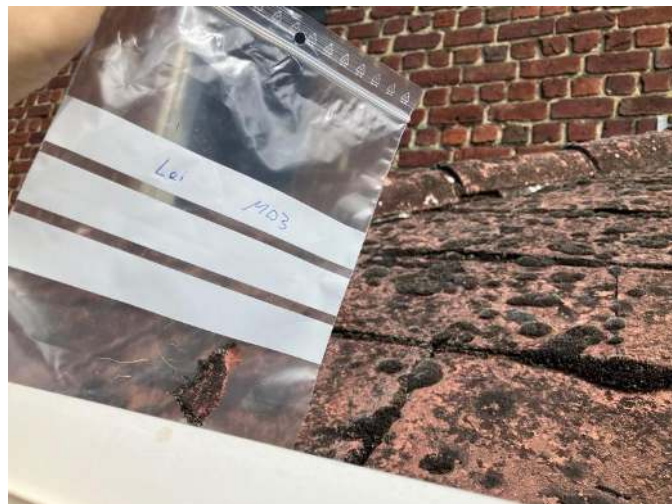
Het asbestmateriaal valt onder de mijlpaal van 2034.

[Verwijderen](#)

Eindbeoordeling materiaalrisico	Verhoogd materiaalrisico en/of verhoogde kans op vezelvrijgave
Opmerking

Gebondenheid	Categorie 1: hechtgebonden in oorsprong
Asbestsoort (vezeltype)	Alleen chrysotiel
Asbestconcentratie	Laag (< 50%)
Afschermingsgraad van het gehele materiaal	Geheel of deels vrij aan de buitenlucht
Toestand van het materiaal	Matig beschadigd, matig verweerd

#	Type	Referentie	Resultaat
3.1	Puntmonster	M03	Chrysotiel

Beschrijving	Dakbedekking - Dakleien.
Omgeving	Buiten
Primaire drager	Schuin dak
Asbestmateriaal	Dak- en gevelbekleding - Lei, shingle
Bindmiddel van asbestmateriaal	Cement
Gebondenheid op basis van bindmiddel	Hecht
Hoeveelheid (oppervlakte - aantal)	<ul style="list-style-type: none">• 10,00 m² - 1 stuk
Totale oppervlakte	10,00 m ²
Eenvoudig bereikbaar	Ja
Bevestigingswijze	<ul style="list-style-type: none">• Genageld, geniet
Identificatiemethode	Vaststelling met monstername
Destructieve handeling voor identificatie	Nee
Opmerking	de hoeveelheid is een schatting.

- Zorg voor een veilig beheer. Vermijd het beschadigen van het asbestmateriaal. Controleer de toestand jaarlijks op wijzigingen.
- Hemelwater dat afspoelt van asbestcement daken of gevels kan asbestdeeltjes bevatten. Gebruik het enkel voor gesloten circuits (bv. spoelen toiletten). Reinig na het vervangen van het dak of de gevel de dakgoten en regenwaterput of -ton om asbesthoudend sediment of slib te verwijderen

- Eenvoudige handelingen: mag via doe-het-zelf of door werknemer(s) met opleidingsattest eenvoudige handelingen
Deze toepassing mag worden verwijderd via deze methode. Bijkomende info (oa voorzorgsmaatregelen) kan je terugvinden achteraan in dit attest onder de rubriek toelichting.

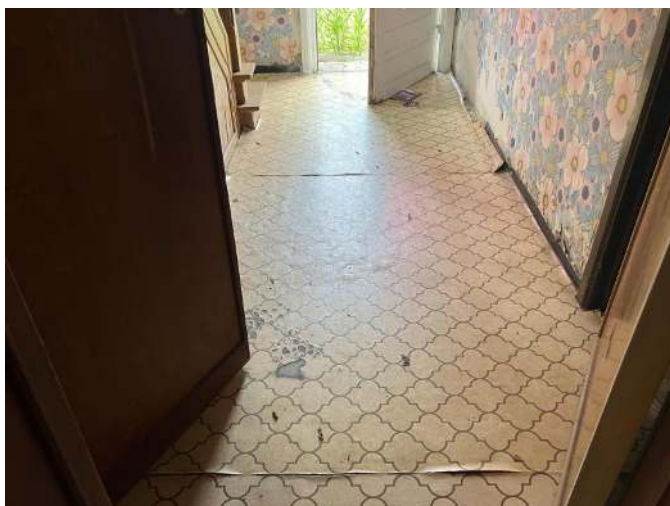
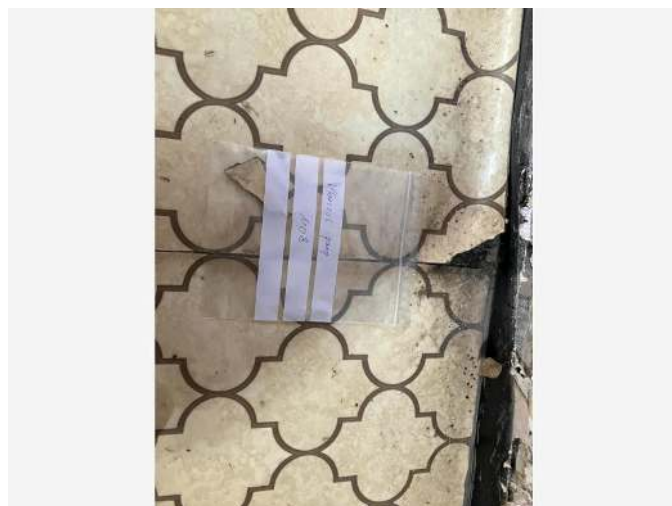
Het asbestmateriaal valt onder de mijlpaal van 2034.

Verwijderen

Eindbeoordeling materiaalrisico	Verhoogd materiaalrisico en/of verhoogde kans op vezelvrijgave
---------------------------------	--

Gebondenheid	Categorie 2: niet-hechtgebonden met matrix
Asbestsoort (vezeltype)	Alleen chrysotiel
Asbestconcentratie	Hoog ($\geq 50\%$)
Afschermingsgraad van het gehele materiaal	Geheel of deels (ook) vrij aan de binnenlucht
Toestand van het materiaal	Licht beschadigd, licht verweerd. Intact materiaal type Pical – asbestboard of categorie III 'gebondenheid'

#	Type	Referentie	Resultaat
4.1	Puntmonster	M08	Chrysotiel

Beschrijving	Vloerzeil met verdachte onderlaag - gang
Omgeving	Binnen
Primaire drager	Vloer
Asbestmateriaal	Prefab - afwerking - Vloerzeil
Bindmiddel van asbestmateriaal	Karton - papier - viltachtig
Gebondenheid op basis van bindmiddel	Niet-hechtgebonden
Hoeveelheid (oppervlakte - aantal)	• 9,00 m ² - 1 stuk
Totale oppervlakte	9,00 m ²
Eenvoudig bereikbaar	Ja
Bevestigingswijze	• Verlijmd, ingegoten, versmeerd
Identificatiemethode	Vaststelling met monstername
Destructieve handeling voor identificatie	Nee
Opmerking	De hoeveelheid is een schatting.

- Zorg voor een veilig beheer. Vermijd het beschadigen van het asbestmateriaal. Controleer de toestand jaarlijks op wijzigingen.

- Hermetische zone (erkend asbestverwijderaar)
Deze toepassing moet verwijderd worden via deze methode. Bijkomende info (oa voorzorgsmaatregelen) kan je terugvinden achteraan in dit attest onder de rubriek toelichting.

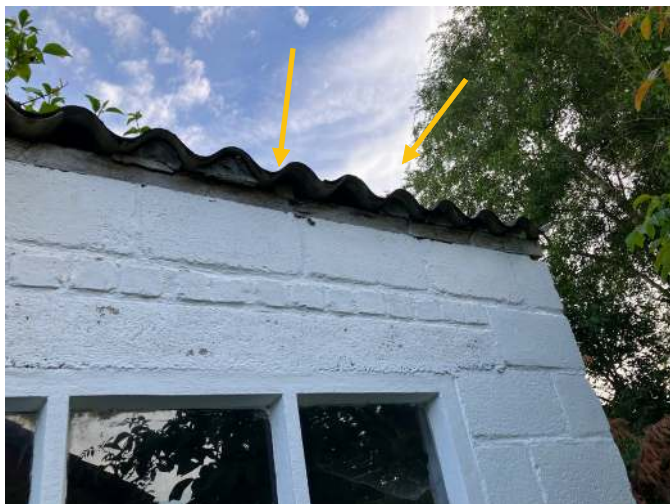
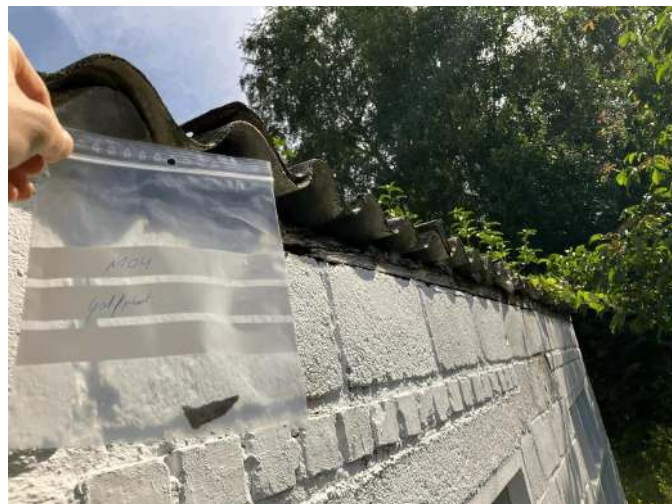
Het asbestmateriaal valt onder de mijlpaal van 2034.

[Verwijderen](#)

Eindbeoordeling materiaalrisico	Verhoogd materiaalrisico en/of verhoogde kans op vezelvrijgave
---------------------------------	--

Gebondenheid	Categorie 1: hechtgebonden in oorsprong
Asbestsoort (vezeltype)	Alleen chrysotiel
Asbestconcentratie	Laag (< 50%)
Afschermingsgraad van het gehele materiaal	Geheel of deels vrij aan de buitenlucht
Toestand van het materiaal	Matig beschadigd, matig verweerd

#	Type	Referentie	Resultaat
5.1	Puntmonster	M04	Chrysotiel

Beschrijving	Dakbedekking - Golfplaten
Omgeving	Buiten
Primaire drager	Schuin dak
Asbestmateriaal	Dak- en gevelbekleding - Golfplaat
Bindmiddel van asbestmateriaal	Cement
Gebondenheid op basis van bindmiddel	Hecht
Hoeveelheid (oppervlakte - aantal)	<ul style="list-style-type: none">• 25,00 m² - 1 stuk
Totale oppervlakte	25,00 m ²
Eenvoudig bereikbaar	Ja
Bevestigingswijze	<ul style="list-style-type: none">• Geschroefd
Identificatiemethode	Vaststelling met monstername
Destructieve handeling voor identificatie	Nee
Opmerking	De hoeveelheid is een schatting.

- Zorg voor een veilig beheer. Vermijd het beschadigen van het asbestmateriaal. Controleer de toestand jaarlijks op wijzigingen.
- Hemelwater dat afspoelt van asbestcement daken of gevels kan asbestdeeltjes bevatten. Gebruik het enkel voor gesloten circuits (bv. spoelen toiletten). Reinig na het vervangen van het dak of de gevel de dakgoten en regenwaterput of -ton om asbesthoudend sediment of slib te verwijderen

- Eenvoudige handelingen: mag via doe-het-zelf of door werknemer(s) met opleidingsattest eenvoudige handelingen
Deze toepassing mag worden verwijderd via deze methode. Bijkomende info (oa voorzorgsmaatregelen) kan je terugvinden achteraan in dit attest onder de rubriek toelichting.

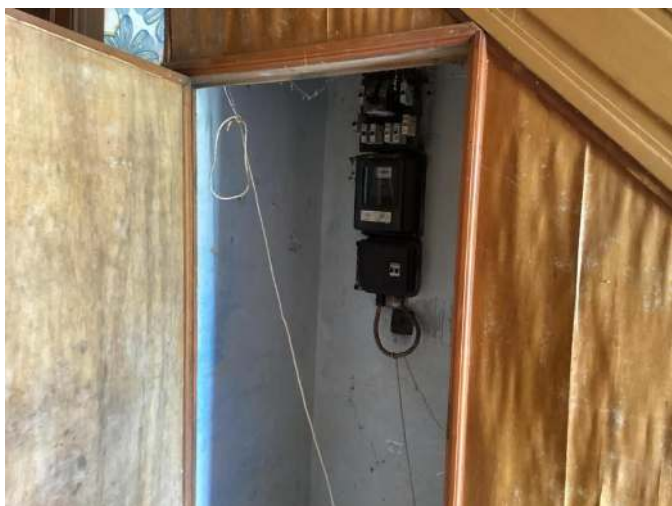
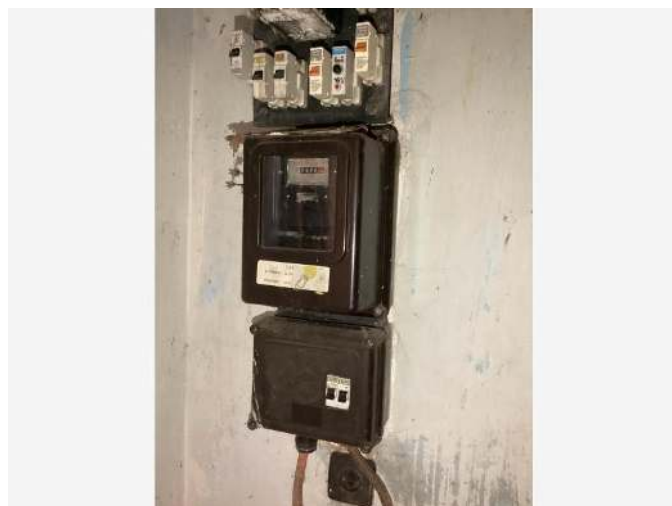
Het asbestmateriaal valt onder de mijlpaal van 2040.

Zorgvuldig beheren

Eindbeoordeling materiaalrisico	Laag materiaalrisico en/of verlaagde kans op vezelvrijgave
---------------------------------	--

Gebondenheid	Categorie 1: hechtgebonden in oorsprong
Asbestsoort (vezeltype)	Crocidoliet aanwezig
Asbestconcentratie	Laag (< 50%)
Afschermingsgraad van het gehele materiaal	Geheel of deels (ook) vrij aan de binnenlucht
Toestand van het materiaal	Onbeschadigd, niet verweerd

Beschrijving	Bakeliet meter- en zekering kast
Omgeving	Binnen
Primaire drager	Communicatie en elektrische infrastructuur en uitrusting
Asbestmateriaal	Plaat, paneel, tablet - Type Bakeliet
Bindmiddel van asbestmateriaal	Kunststof of -hars
Gebondenheid op basis van bindmiddel	Hecht
Hoeveelheid (oppervlakte - dikte - aantal)	• 0,40 m ² - 1,00 cm - 1 stuk
Totaal volume	0,004 m ³
Eenvoudig bereikbaar	Ja
Bevestigingswijze	• Geschroefd
Identificatiemethode	Vaststelling zonder monsternamen
Destructieve handeling voor identificatie	Nee
Opmerking	De meterkast hoort toe aan de nutsmaatschappij en dient door hen vervangen/verwijderd te worden.

- Zorg voor een veilig beheer. Vermijd het beschadigen van het asbestmateriaal. Controleer de toestand jaarlijks op wijzigingen.

- Eenvoudige handelingen: mag via doe-het-zelf of door werknemer(s) met opleidingsattest eenvoudige handelingen
Deze hechtgebonden toepassing mag je via deze methode verwijderen. Bijkomende info (oa voorzorgsmaatregelen) kan je terugvinden achteraan dit attest onder de rubriek toelichting.

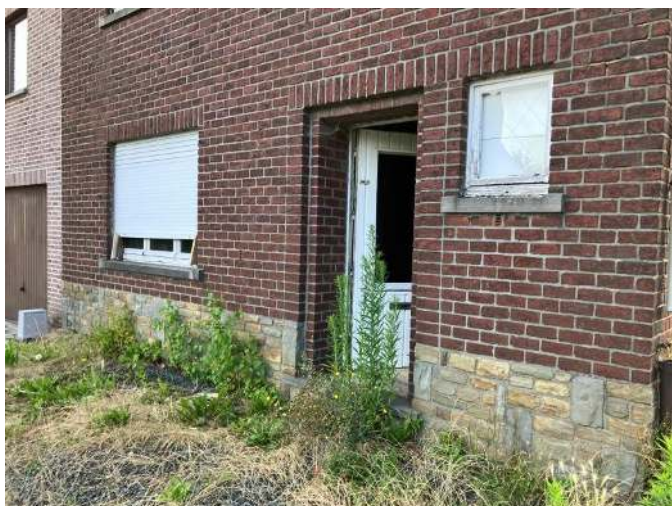
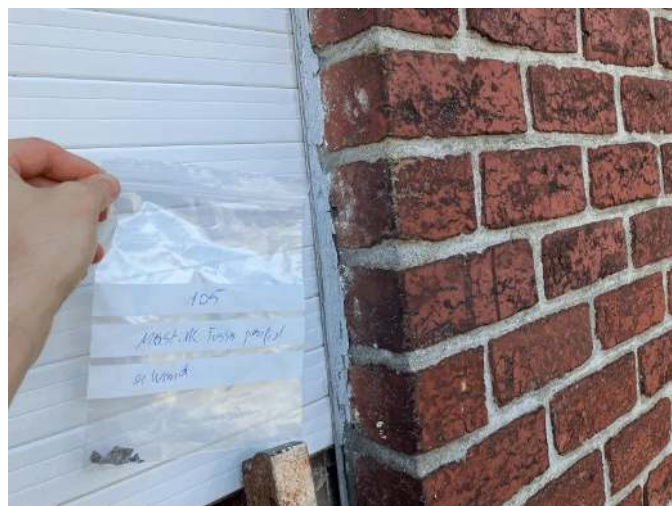
Het asbestmateriaal valt onder de mijlpaal van 2040.

Zorgvuldig beheren

Eindbeoordeling materiaalrisico	Laag materiaalrisico en/of verlaagde kans op vezelvrijgave
---------------------------------	--

Gebondenheid	Categorie 1: hechtgebonden in oorsprong
Asbestsoort (vezeltype)	Alleen chrysotiel
Asbestconcentratie	Laag (< 50%)
Afschermingsgraad van het gehele materiaal	Geheel of deels vrij aan de buitenlucht
Toestand van het materiaal	Licht beschadigd, licht verweerd. Intact materiaal type Pical – asbestboard of categorie III 'gebondenheid'

#	Type	Referentie	Resultaat
7.1	Puntmonster	M05	Chrysotiel

Beschrijving	Mastiek/kit tussen wand en profiel - Buiten
Omgeving	Buiten
Primaire drager	Wandopening verticaal (raam, deur, ...)
Asbestmateriaal	In-situ afwerkingslagen - Pasta, stopverf, voegsel, stopsel, vulsel, mastiek, kitten, ...
Bindmiddel van asbestmateriaal	Kitten, mastiek, pasta
Gebondenheid op basis van bindmiddel	Hecht
Hoeveelheid (gewicht - aantal)	<ul style="list-style-type: none">• 0,60 kg - 1 stuk
Totaal gewicht	0,60 kg
Eenvoudig bereikbaar	Ja
Bevestigingswijze	<ul style="list-style-type: none">• Verlijmd, ingegoten, versmeerd
Identificatiemethode	Vaststelling met monstername
Destructieve handeling voor identificatie	Nee
Opmerking	De hoeveelheid is een schatting.

- Zorg voor een veilig beheer. Vermijd het beschadigen van het asbestmateriaal. Controleer de toestand jaarlijks op wijzigingen.

- Eenvoudige handelingen: mag via doe-het-zelf of door werknemer(s) met opleidingsattest eenvoudige handelingen
Deze toepassing mag verwijderd worden via deze methode. Bijkomende info (oa voorzorgsmaatregelen) kan je terugvinden achteraan in dit attest onder de rubriek toelichting.

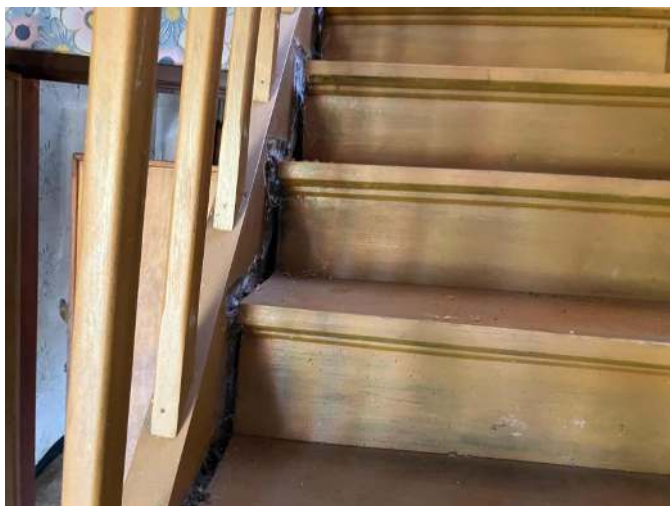
Tijdelijke beperking

Reden: Het onderzoek kan niet uitgevoerd worden binnen de bepalingen van de Welzijnswet

Uitleg van de asbestdeskundige: De trap naar de eerste verdieping staat op instorten, losgekomen van de wand & schimmel onderaan. Dit kan niet op een veilige manier uitgevoerd worden.

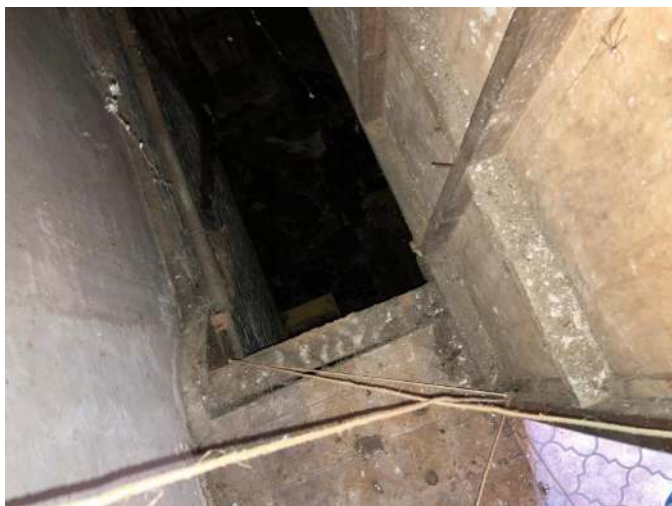
Tijdelijke beperking

Reden: Het onderzoek kan niet uitgevoerd worden binnen de bepalingen van de Welzijnswet

Uitleg van de asbestdeskundige: De trap naar de kelder toe is afgebroken, echter kan er geen ladder geplaatst worden op een veilige manier.

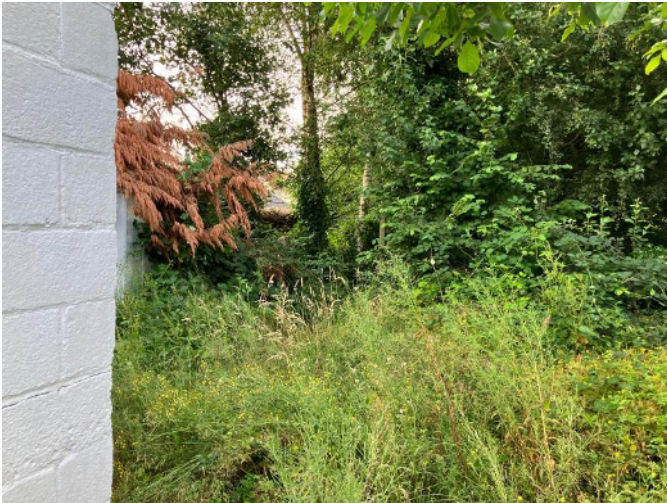
Tijdelijke beperking

Reden: Overwoekerende vegetatie

Uitleg van de asbestdeskundige: Betreft een beperking op middellange termijn. De opdrachtgever is niet in staat om op een korte termijn de overwoekerde vegetatie te verwijderen. Bewindvoerder deelt mee dat dit niet mogelijk is te snoeien gezien de situatie.

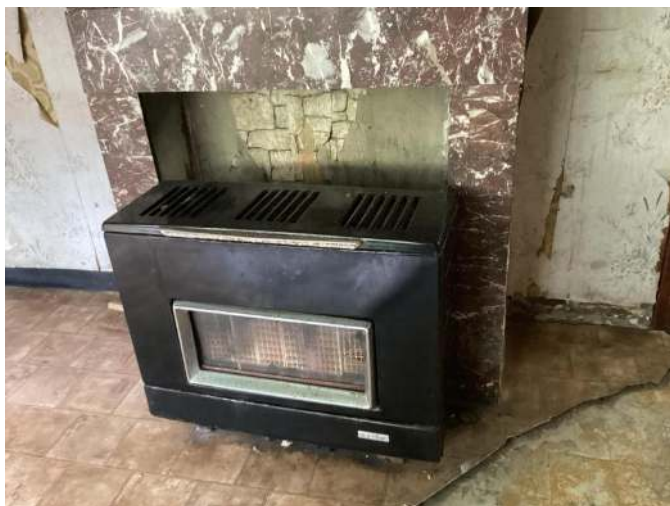
Mogelijk bevat de gaskachel asbestverdachte dichtingen. Inspectie zonder demontage was niet mogelijk op moment van de inspectie.

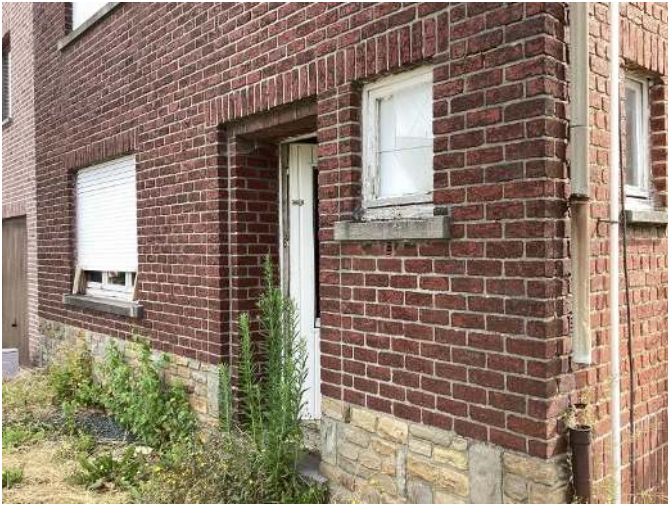
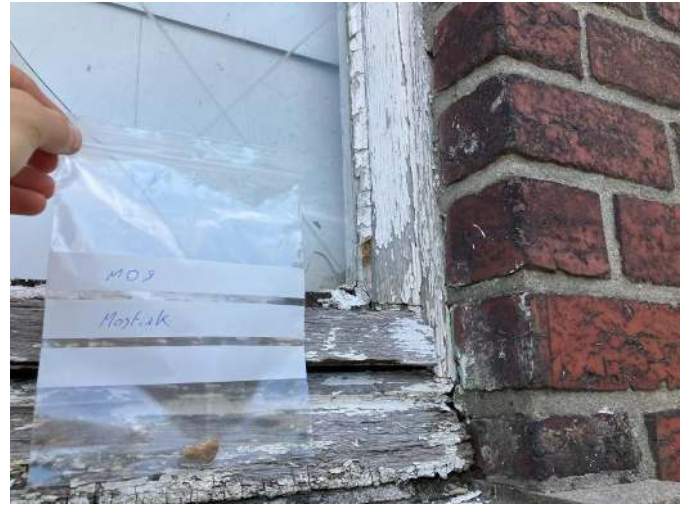
Geen asbest

#	Type	Referentie	Resultaat
12.1	Puntmonster	M09	Geen asbest

Beschrijving	Mastiek/kit tussen glas en profiel - Buiten
Omgeving	Buiten
Primaire drager	Wandopening verticaal (raam, deur, ...)
Bindmiddel van materiaal	Kitten, mastiek, pasta
Gebondenheid op basis van bindmiddel	Hecht
Hoeveelheid (gewicht - aantal)	<ul style="list-style-type: none">• 0,60 kg - 1 stuk
Totaal gewicht	0,60 kg
Identificatiemethode	Vaststelling met monstername
Destructieve handeling voor identificatie	Nee
Opmerking	de hoeveelheid is een schatting.

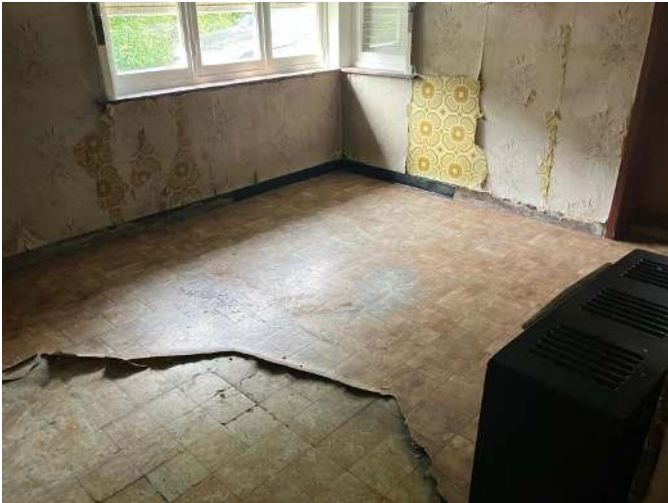
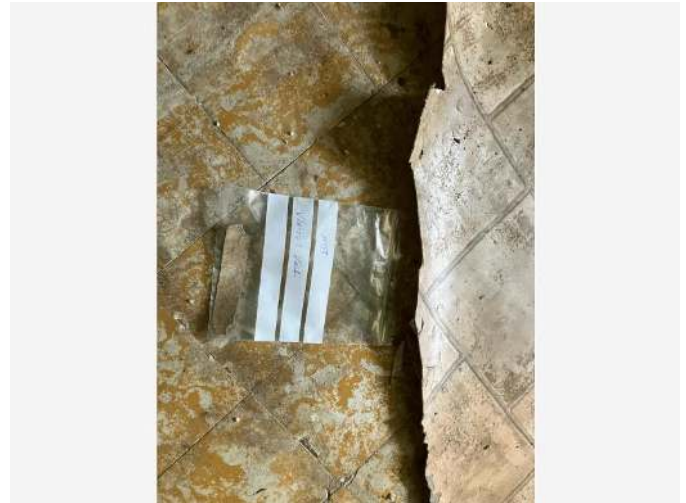
Geen asbest

#	Type	Referentie	Resultaat
13.1	Puntmonster	M07	Geen asbest

Beschrijving	Vloerzeil met verdachte onderlaag - keuken
Omgeving	Binnen
Primaire drager	Vloer
Bindmiddel van materiaal	Karton - papier - viltachtig
Gebondenheid op basis van bindmiddel	Niet-hechtgebonden
Hoeveelheid (oppervlakte - aantal)	• 17,00 m ² - 1 stuk
Totale oppervlakte	17,00 m ²
Identificatiemethode	Vaststelling met monstername
Destructieve handeling voor identificatie	Nee
Opmerking	De hoeveelheid is een schatting.

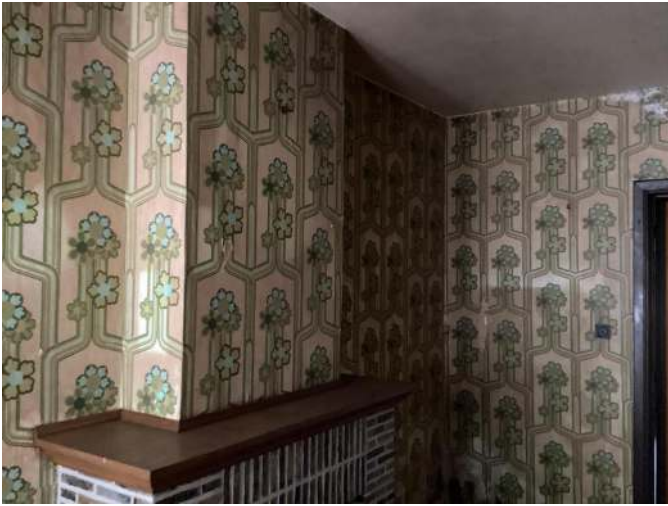
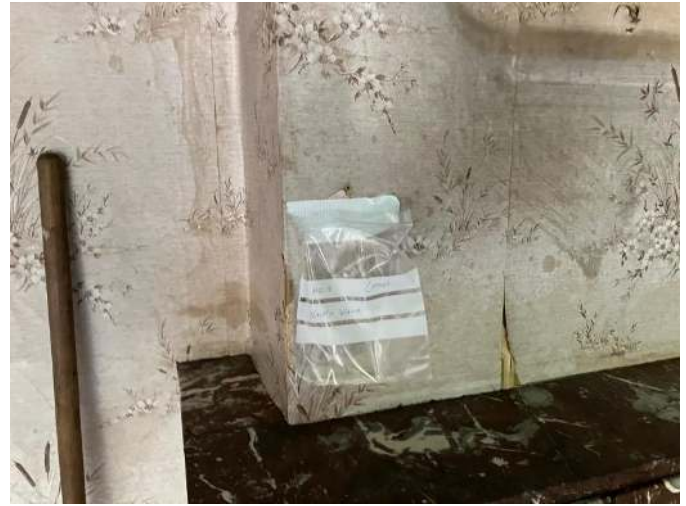
Fiche 14: Pleisterwerk wanden

Geen asbest

#	Type	Referentie	Resultaat
14.1	Mengmonster	M01	Geen asbest

Beschrijving	Pleisterwerk wanden
Omgeving	Binnen
Primaire drager	Binnenwand
Bindmiddel van materiaal	Gips - kalk
Gebondenheid op basis van bindmiddel	Niet-hechtgebonden
Hoeveelheid (oppervlakte - dikte - aantal)	• 75,00 m ² - 1,00 cm - 1 stuk
Totaal volume	0,75 m ³
Identificatiemethode	Vaststelling met monsternamen
Destructieve handeling voor identificatie	Nee
Opmerking	<p>De hoeveelheid betreft een schatting.</p> <p>Het materiaal werd bemonsterd op de volgende locaties : keuken, trappenhal, zithoek, living.</p> <p>geen stooklokaal aanwezig.</p>

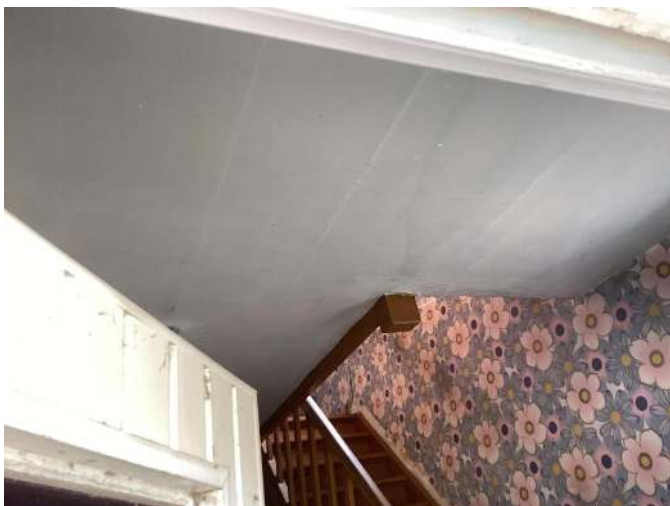
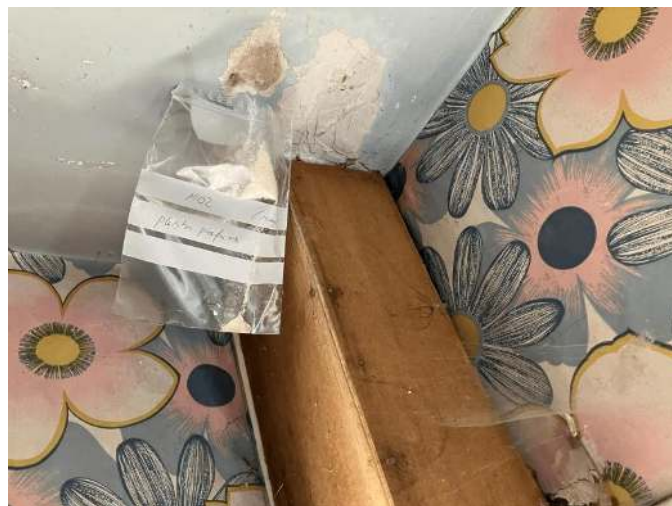
Fiche 15: Pleisterwerk plafonds

Geen asbest

#	Type	Referentie	Resultaat
15.1	Mengmonster	M02	Geen asbest

Beschrijving	Pleisterwerk plafonds
Omgeving	Binnen
Primaire drager	Plafond
Bindmiddel van materiaal	Gips - kalk
Gebondenheid op basis van bindmiddel	Niet-hechtgebonden
Hoeveelheid (oppervlakte - dikte - aantal)	• 70,00 m ² - 0,50 cm - 1 stuk
Totaal volume	0,35 m ³
Identificatiemethode	Vaststelling met monsternamen
Destructieve handeling voor identificatie	Nee
Opmerking	<p>De hoeveelheid betreft een schatting.</p> <p>Het materiaal werd bemonsterd op de volgende locaties:Keuken,trappenhal,berging,living.</p> <p>Geen stooklokaal aanwezig.</p>
