Asbestinventarisatetest

Rekelstraat 11, 1980 Zemst

Attestnummer : 20240926-000327.000

Uitgegeven op : 26.09.2024

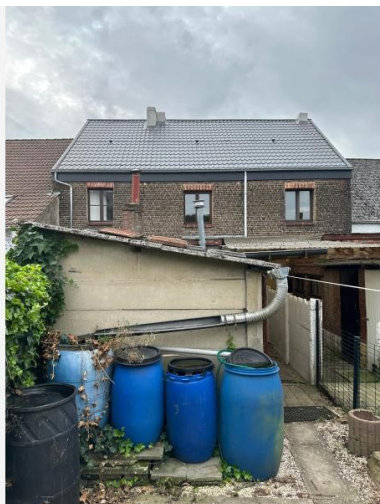
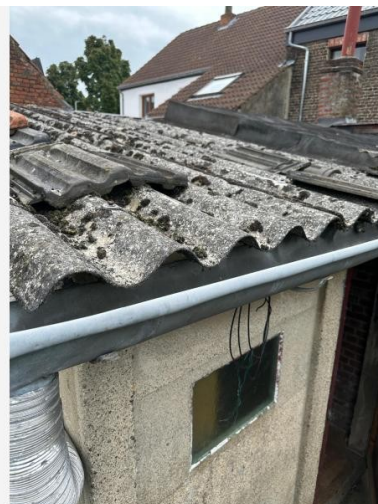
Het asbestmateriaal valt onder de mijlpaal van 2034.

Eindbeoordeling materiaalrisico	Verhoogd materiaalrisico en/of verhoogde kans op vezelvrijgave
---------------------------------	--

Gebondenheid	Categorie 1: hechtgebonden in oorsprong
Asbestsoort (vezeltype)	Crocidoliet aanwezig
Asbestconcentratie	Laag (< 50%)
Afschermingsgraad van het gehele materiaal	Geheel of deels (ook) vrij aan de binnenlucht
Toestand van het materiaal	Licht beschadigd, licht verweerd. Intact calciumsilicaatmateriaal of categorie III 'gebondenheid'

Beschrijving	Golfplaten dak
Omgeving	Buiten
Primaire drager	Schuin dak
Asbestmateriaal	Dak- en gevelbekleding - Golfplaat
Bindmiddel van asbestmateriaal	Cement
Gebondenheid op basis van bindmiddel	Hecht
Hoeveelheid (oppervlakte - aantal)	<ul style="list-style-type: none">• 1,00 m² - 1 stuk
Totale oppervlakte	1,00 m ²
Eenvoudig bereikbaar	Ja
Bevestigingswijze	<ul style="list-style-type: none">• Onbekend
Identificatiemethode	Vaststelling zonder monsternamen
Destructieve handeling voor identificatie	Nee
Opmerking	Ter hoogte van het dak werd een bekleding waargenomen die bestaat uit golfplaten die aan de hand van hun karakteristieke eigenschappen, met voldoende zekerheid als asbesthoudend konden worden gekwalificeerd. Hierop werd evenwel geen staalname uitgevoerd.

Verwijderen

- Zorg voor een veilig beheer. Vermijd het beschadigen van het asbestmateriaal. Controleer de toestand jaarlijks op wijzigingen.
- Zorg voor een veilig beheer en verwijder dit asbestmateriaal wanneer het bij werken eenvoudig bereikbaar wordt. Controleer de toestand jaarlijks op wijzigingen.
- Hemelwater dat afspoelt van asbestcement daken of gevels kan asbestdeeltjes bevatten. Gebruik het enkel voor gesloten circuits (bv. spoelen toiletten). Reinig na het vervangen van het dak of de gevel de dakgoten en regenwaterput of -ton om asbesthoudend sediment of slib te verwijderen

- Eenvoudige handelingen: mag via doe-het-zelf of door werknemer(s) met opleidingsattest eenvoudige handelingen
Dit materiaal is hechtgebonden van aard en kan in principe, mits het volgen van een correcte werkwijze, fixatie van het materiaal en gebruik van persoonlijke beschermingsmaatregelen, op een veilige manier worden verwijderd in een geheel zonder het materiaal te breken. Vervolgens dient het materiaal dubbel verpakt en afgevoerd te worden naar een daartoe bevoegd afvalverwerker. Indien blijkt dat het niet kan verwijderd worden zonder het te breken, en dus met verhoogde kans op vrijgave van vezels, dient in

principe een erkend asbestverwijderaar te worden ingeschakeld.

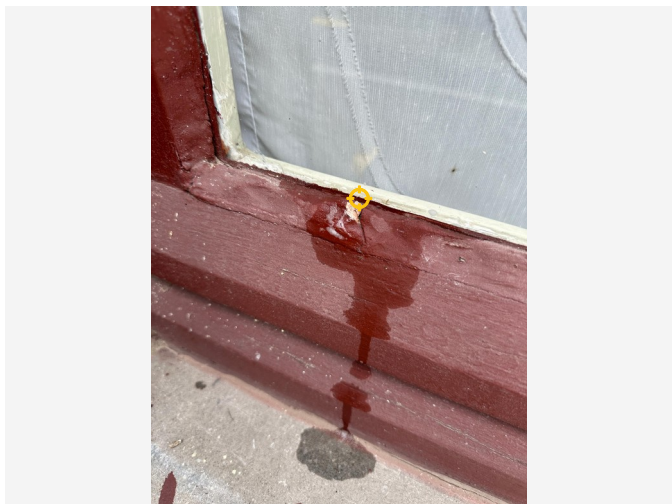
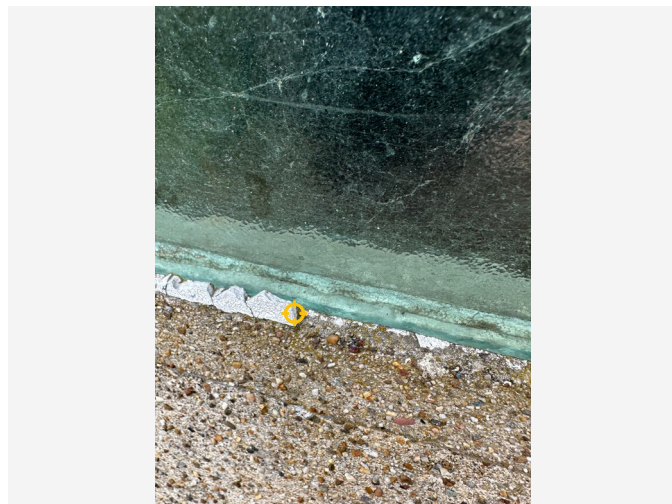
Het asbestmateriaal valt onder de mijlpaal van 2040.

Eindbeoordeling materiaalisico	Laag materiaalisico en/of verlaagde kans op vezelvrijgave
--------------------------------	---

Gebondenheid	Categorie 1: hechtgebonden in oorsprong
Asbestsoort (vezeltype)	Alleen chrysotiel
Asbestconcentratie	Laag (< 50%)
Afschermingsgraad van het gehele materiaal	Geheel of deels (ook) vrij aan de binnenlucht
Toestand van het materiaal	Licht beschadigd, licht verweerd. Intact calciumsilicaatmateriaal of categorie III 'gebondenheid'

#	Type	Referentie	Resultaat
2.1	Mengmonster	240903202	Chrysotiel

Beschrijving	Stopverf aan buitenschrijnwerk
Omgeving	Grenst aan binnen- en buitenlucht
Primaire drager	Wandopening verticaal (raam, deur, ...)
Asbestmateriaal	In-situ afwerkingslagen - Pasta, stopverf, voegsel, stopsel, vulsel, mastiek, katten, ...
Bindmiddel van asbestmateriaal	Kitten, mastiek, pasta
Gebondenheid op basis van bindmiddel	Hecht
Hoeveelheid (gewicht - aantal)	<ul style="list-style-type: none">• 0,30 kg - 4 stuks
Totaal gewicht	1,20 kg
Eenvoudig bereikbaar	Ja
Bevestigingswijze	<ul style="list-style-type: none">• Verlijmd, ingegoten, versmeerd
Identificatiemethode	Vaststelling met monsternamen
Destructieve handeling voor identificatie	Nee
Opmerking	Er werd een mengstaal genomen van de stopverf aan het houten raam aan de voorgevel en aan een raam aan de achteruitbouw.

Zorgvuldig beheren

- Zorg voor een veilig beheer. Vermijd het beschadigen van het asbestmateriaal. Controleer de toestand jaarlijks op wijzigingen.
- Scherm in afwachting van verwijdering het asbestmateriaal af van luchtstromingen en verstoring: bijvoorbeeld door het te verpakken, te fixeren, af te dekken, signalisatie - afbakening aan te brengen, ...
- Zorg voor een veilig beheer en verwijder dit asbestmateriaal wanneer het bij werken eenvoudig bereikbaar wordt. Controleer de toestand jaarlijks op wijzigingen.

- Eenvoudige handelingen: mag via doe-het-zelf of door werknemer(s) met opleidingsattest eenvoudige handelingen
Dit materiaal kan in principe, mits het volgen van een correcte werkwijze, fixatie van het materiaal en gebruik van persoonlijke beschermingsmaatregelen, op een veilige manier worden verwijderd in eenn geheel met het schrijnwerk. Vervolgens dient het materiaal dubbel verpakt en afgevoerd te worden naar een daartoe bevoegd afvalverwerker.

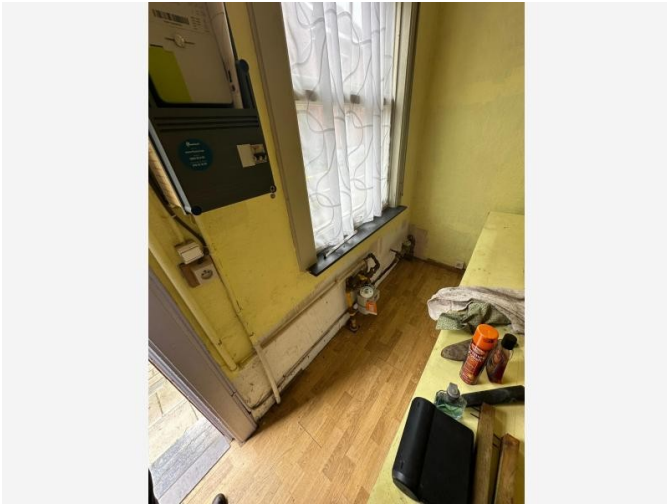
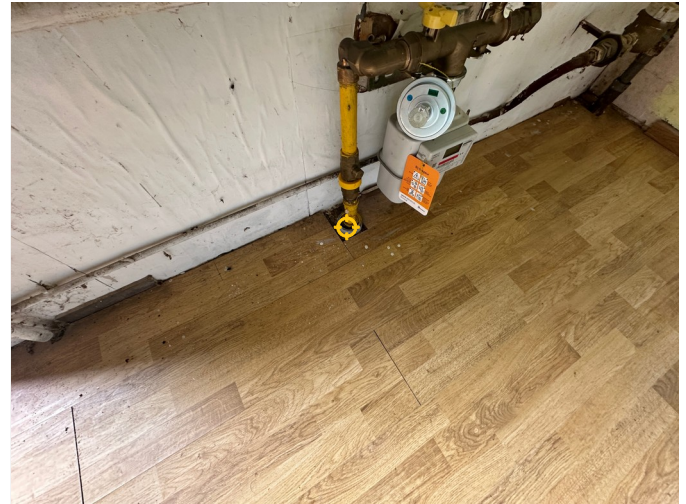
Het asbestmateriaal valt onder de mijlpaal van 2040.

Eindbeoordeling materiaalrisico	Laag materiaalrisico en/of verlaagde kans op vezelvrijgave
---------------------------------	--

Gebondenheid	Categorie 1: hechtgebonden in oorsprong
Asbestsoort (vezeltype)	Alleen chrysotiel
Asbestconcentratie	Laag (< 50%)
Afschermingsgraad van het gehele materiaal	Geheel of deels (ook) vrij aan de binnenlucht
Toestand van het materiaal	Licht beschadigd, licht verweerd. Intact calciumsilicaatmateriaal of categorie III 'gebondenheid'

#	Type	Referentie	Resultaat
3.1	Puntmonster	240903-123	Chrysotiel

Beschrijving	Doorvoer in cement
Omgeving	Binnen
Primaire drager	Schacht-koker (technisch)
Asbestmateriaal	Buis, koker, leiding, pijp, doorvoer
Bindmiddel van asbestmateriaal	Cement
Gebondenheid op basis van bindmiddel	Hecht
Hoeveelheid (lengte - omtrek - dikte - aantal)	<ul style="list-style-type: none">• 0,20 m - 35,00 cm - 0,50 cm - 1 stuk
Totaal volume	< 0,001 m ³
Eenvoudig bereikbaar	Ja
Bevestigingswijze	<ul style="list-style-type: none">• Onbekend
Identificatiemethode	Vaststelling met monstername
Destructieve handeling voor identificatie	Nee
Opmerking	Naar aanleiding van deze opdrachten werden drie aansluitende woningen simultaan onderzocht. In de drie woningen werd een identieke doorvoer in cement voor de gasleiding aangetroffen. Dmv. een puntstaal in een van de woningen kan het resultaat van de laboratoriumanalyse dmv extrapolatie worden toegepast op deze toepassing in de drie woningen.

Zorgvuldig beheren

- Zorg voor een veilig beheer. Vermijd het beschadigen van het asbestmateriaal. Controleer de toestand jaarlijks op wijzigingen.
- Scherm in afwachting van verwijdering het asbestmateriaal af van luchtstromingen en verstoring: bijvoorbeeld door het te verpakken, te fixeren, af te dekken, signalisatie - afbakening aan te brengen, ...
- Zorg voor een veilig beheer en verwijder dit asbestmateriaal wanneer het bij werken eenvoudig bereikbaar wordt. Controleer de toestand jaarlijks op wijzigingen.

- Eenvoudige handelingen: enkel door erkend asbestverwijderaar
Dit type doorvoer betreft infrastructuur waardoor de gasleidingen van buiten tot in de woning komen en die zich voor de gasmeter bevindt. In principe is het niet toegestaan aan particulieren en aannemers om deze te manipuleren. De cementen doorvoer zal daarom in principe slechts kunnen verwijderd worden nadat de netbeheerder de gasleiding zou hebben verwijderd. Gezien de aard van de doorvoer kan verder vermoed worden dat deze moeilijk kan verwijderd worden in een geheel en zonder deze te breken of te beschadigen. De verwijdering houdt bijgevolg een verhoogde kans op vezelfrijgave in. In principe zal daarom een erkend verwijderaar moeten ingeschakeld worden om deze toepassing te kunnen verwijderen.

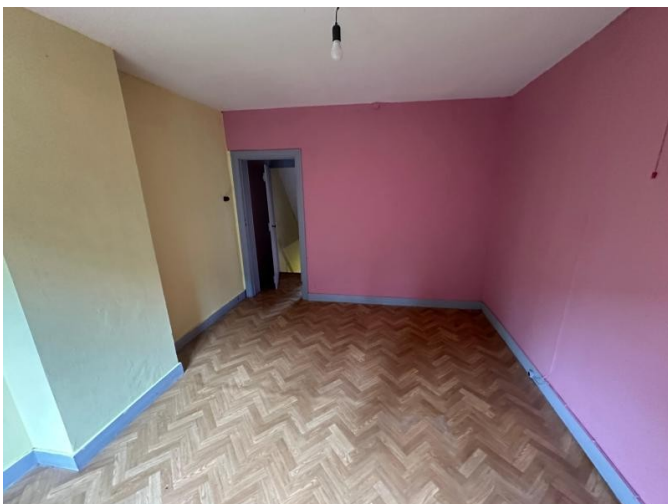
Er zijn een aantal schouwen en afvoerbuizen in het gebouw aanwezig. Hoewel dit in het kader van dit niet-destructieve onderzoek niet nader kon worden onderzocht, dient erop gewezen te worden dat het in principe niet uit te sluiten valt dat er binnenin de zichtbare structuur ook asbesthoudende rookgaskanalen of afvoeren aanwezig zijn. Indien het bij werken de bedoeling zou zijn de technische schachten open te breken, dient dit met de nodige zorg benaderd te worden tot wanneer er meer zekerheid is over het al dan niet aanwezig zijn van dergelijke rookgaskanalen of afvoerbuizen.

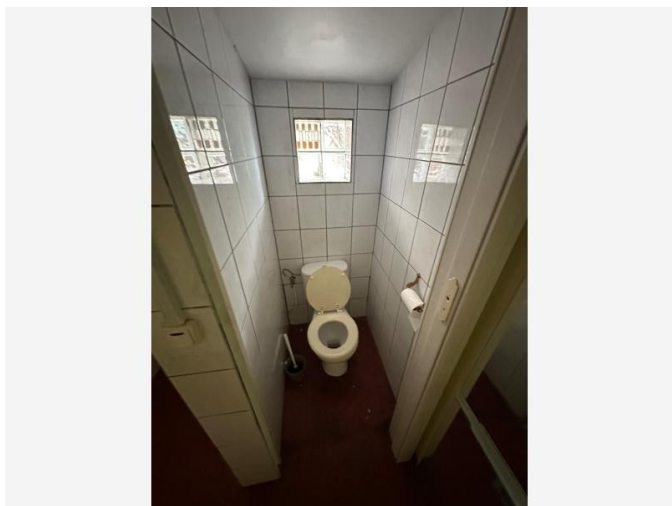
Er werden faiencetegels waargenomen die vastgelijmd zijn maar waarbij geen mogelijkheid bestond om een staalname te doen van de lijmlaag zonder daarbij over te gaan tot een destructief onderzoek. Aangezien in het kader van deze opdracht een niet-destructief onderzoek werd uitgevoerd, dient te worden opgemerkt dat het in principe mogelijk is dat in de lijm waarmee deze tegels werden bevestigd aan de wanden, asbestvezels verwerkt werden. Dit is evenwel uitzonderlijk.

Indien het in het kader van werken de bedoeling zou worden om deze tegels te verwijderen of te vervangen, dan kan het waardevol zijn om dit nader te (laten) onderzoeken.

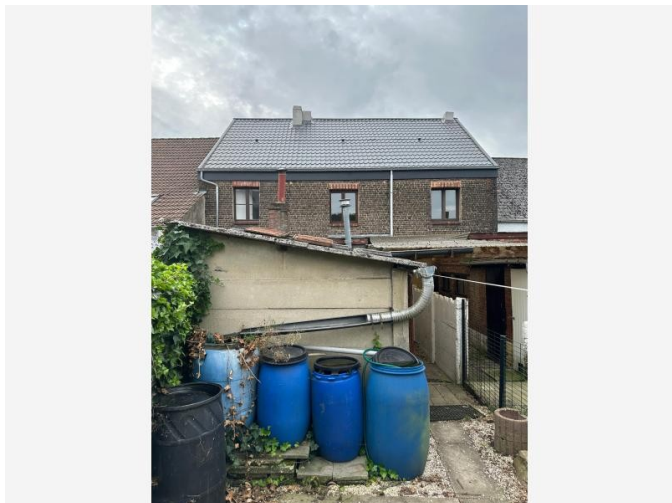
Fiche 6: Onderdak - Geen asbestverdachte materialen waargenomen

Het onderdak kon geheel worden onderzocht. Het dient opgemerkt te worden dat het naar aanleiding van het plaatsbezoek werd vastgesteld dat het volledige zadeldak recent werd vernieuwd. Er werden daarbij geen asbestverdachte residuele materialen aangetroffen.

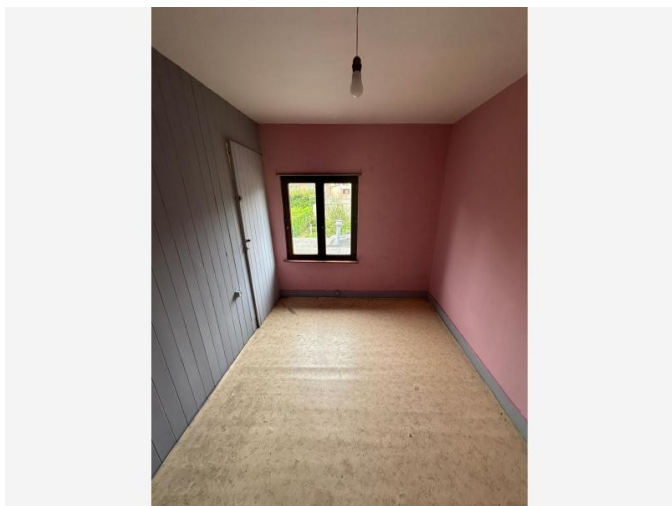
Er werden verschillende vinyl vloerzeilen aangetroffen waarvan, na onderzoek, kon worden vastgesteld dat deze allen als niet-asbestverdacht morgen worden gekwalificeerd. Het valt binnen dit niet-destructieve onderzoek evenwel niet uit te sluiten dat er onder deze zichtbare en niet-verdachte vloerbekleding nog oudere vloerlagen of lijm(resten) aanwezig kunnen zijn die wel asbestverdacht kunnen zijn. Indien de zichtbare vloerbekleding naar aanleiding van werken zou verwijderd worden en er worden oudere vloerlagen of lijm(resten) aangetroffen, dan dient het evenwel te worden aanbevolen om deze op dat moment nader te (laten) onderzoeken.

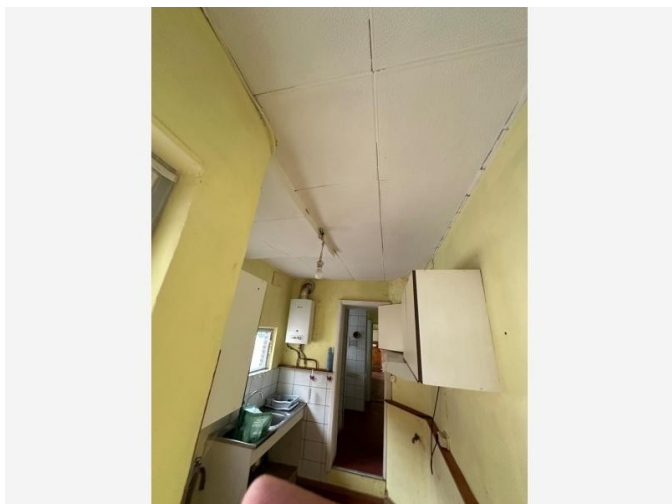
Er werden valse plafonds waargenomen in het gebouw die als niet-asbestverdacht mogen beschouwd worden. Niettemin dient erop gewezen te worden dat er zich boven deze plafonds, pleisterwerk of andere asbestverdachte toepassingen kunnen bevinden. In het kader van dit niet-destructieve onderzoek, werd dit niet nader onderzocht tijdens het plaatsbezoek. Indien naar aanleiding van werken, het vals plafond zou worden uitgesloopt en er zouden asbestverdachte materialen worden waargenomen, dan dient het aanbevolen te worden om deze op dat moment te (laten) onderzoeken.

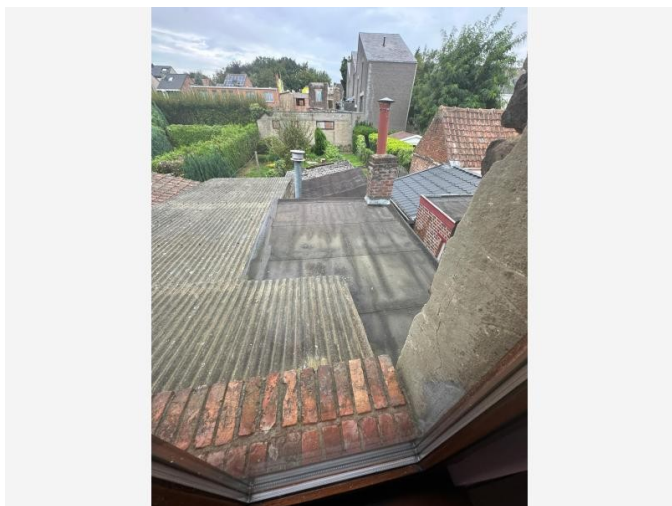
Er werd een roofing waargenomen die omwille van haar specifieke karakteristieke eigenschappen als niet-verdacht mag worden gekwalificeerd. Het dient evenwel opgemerkt te worden dat in het kader van dit niet-destructieve onderzoek, niet kon worden onderzocht noch vastgesteld of er onder de zichtbare roofing ook oudere lagen roofing aanwezig zijn. Indien er oudere onderlagen aanwezig zouden zijn dan kunnen deze in principe wel asbestverdacht of asbesthoudend zijn. Indien in het kader van werken de roofing zou vervangen worden en er blijken oudere lagen roofing aanwezig te zijn, dan moet het worden aanbevolen om deze op dat moment nader te (laten) onderzoeken.

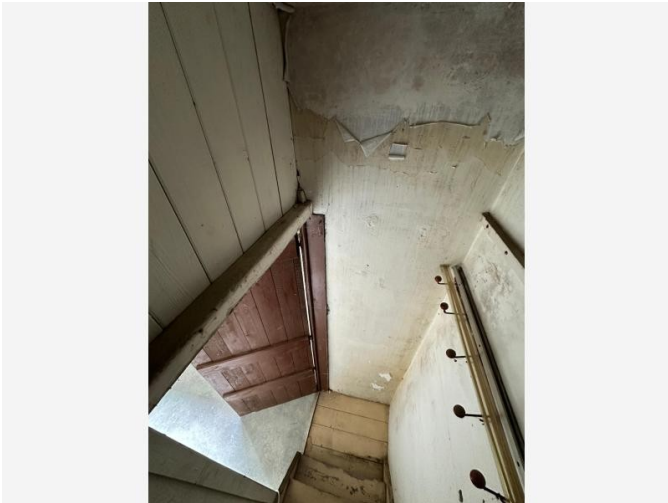
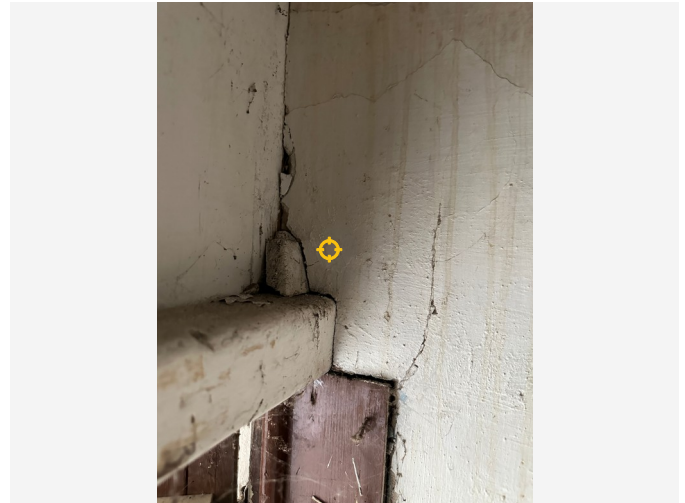
Geen asbest

#	Type	Referentie	Resultaat
11.1	Mengmonster	240903201	Geen asbest

Beschrijving	Pleisterwerk binnenmuren
Omgeving	Binnen
Primaire drager	Binnenwand
Bindmiddel van materiaal	Gips - kalk
Gebondenheid op basis van bindmiddel	Niet-hechtgebonden
Hoeveelheid (oppervlakte - dikte - aantal)	• 240,00 m ² - 1,50 cm - 1 stuk
Totaal volume	3,60 m ³
Identificatiemethode	Vaststelling met monsternamen
Destructieve handeling voor identificatie	Nee
Opmerking	Er werd een representatief mengstaal genomen waarvan de resultaten mogen toegepast worden op alle pleisterwerken aan de binnenmuren. De staalnamepunten werden aangeduid op de constructieplannen.
