Asbestinventarisatetest

Rekelstraat 13, 1980 Zemst

Attestnummer : 20240926-000328.000

Uitgegeven op : 26.09.2024

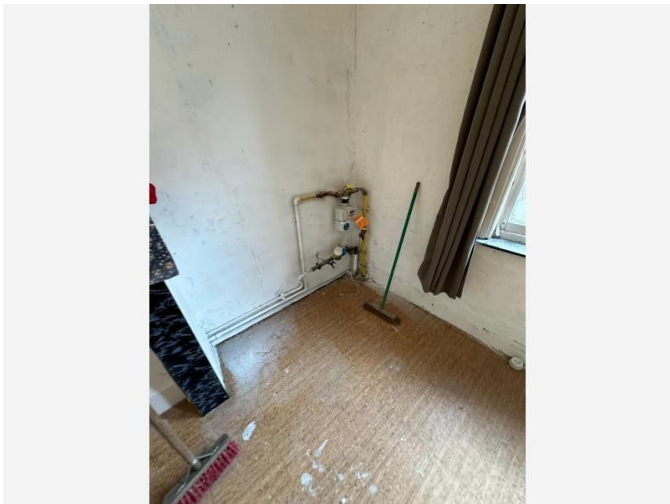
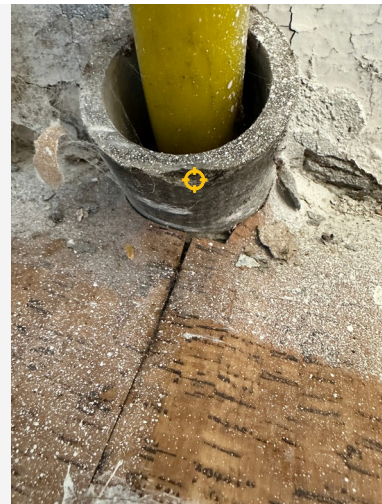
Het asbestmateriaal valt onder de mijlpaal van 2040.

Eindbeoordeling materiaalrisico	Laag materiaalrisico en/of verlaagde kans op vezelvrijgave
---------------------------------	--

Gebondenheid	Categorie 1: hechtgebonden in oorsprong
Asbestsoort (vezeltype)	Alleen chrysotiel
Asbestconcentratie	Laag (< 50%)
Afschermingsgraad van het gehele materiaal	Geheel of deels (ook) vrij aan de binnenlucht
Toestand van het materiaal	Licht beschadigd, licht verweerd. Intact calciumsilicaatmateriaal of categorie III 'gebondenheid'

#	Type	Referentie	Resultaat
1.1	Puntmonster	240903-123	Chrysotiel

Beschrijving	Doorvoer in cement
Omgeving	Binnen
Primaire drager	Schacht-koker (technisch)
Asbestmateriaal	Buis, koker, leiding, pijp, doorvoer
Bindmiddel van asbestmateriaal	Cement
Gebondenheid op basis van bindmiddel	Hecht
Hoeveelheid (lengte - omtrek - dikte - aantal)	<ul style="list-style-type: none">• 0,20 m - 35,00 cm - 0,50 cm - 1 stuk
Totaal volume	< 0,001 m ³
Eenvoudig bereikbaar	Ja
Bevestigingswijze	<ul style="list-style-type: none">• Onbekend
Identificatiemethode	Vaststelling met monstername
Destructieve handeling voor identificatie	Nee
Opmerking	Naar aanleiding van deze opdrachten werden drie aansluitende woningen simultaan onderzocht. In de drie woningen werd een identieke doorvoer in cement voor de gasleiding aangetroffen. Dmv. een puntstaal in een van de woningen kan het resultaat van de laboratoriumanalyse dmv extrapolatie worden toegepast op deze toepassing in de drie woningen.

- Zorg voor een veilig beheer. Vermijd het beschadigen van het asbestmateriaal. Controleer de toestand jaarlijks op wijzigingen.
- Scherm in afwachting van verwijdering het asbestmateriaal af van luchtstromingen en verstoring: bijvoorbeeld door het te verpakken, te fixeren, af te dekken, signalisatie - afbakening aan te brengen, ...
- Zorg voor een veilig beheer en verwijder dit asbestmateriaal wanneer het bij werken eenvoudig bereikbaar wordt. Controleer de toestand jaarlijks op wijzigingen.

- Eenvoudige handelingen: enkel door erkend asbestverwijderaar
Dit type doorvoer betreft infrastructuur waardoor de gasleidingen van buiten tot in de woning komen en die zich voor de gasmeter bevindt. In principe is het niet toegestaan aan particulieren en aannemers om deze te manipuleren. De cementen doorvoer zal daarom in principe slechts kunnen verwijderd worden nadat de netbeheerder de gasleiding zou hebben verwijderd. Gezien de aard van de doorvoer kan verder vermoed worden dat deze moeilijk kan verwijderd worden in een geheel en zonder deze te breken of te beschadigen. De verwijdering houdt bijgevolg een verhoogde kans op vezelfrijgave in. In principe zal daarom een erkend verwijderaar moeten ingeschakeld worden om deze toepassing te kunnen verwijderen.

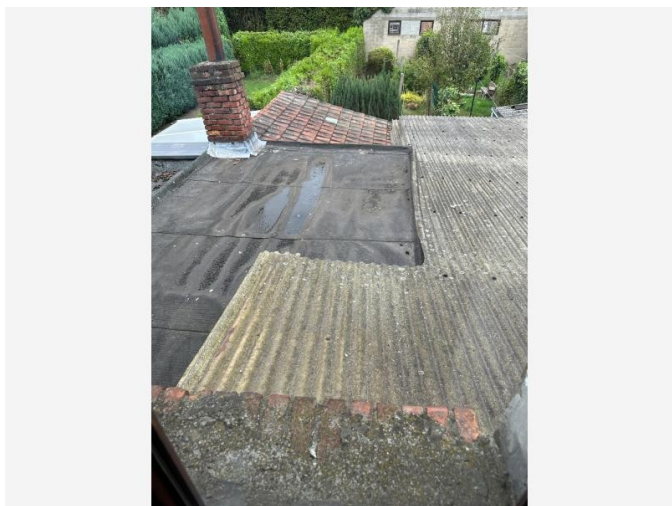
Vrije foto

Er werd een roofing waargenomen die omwille van haar specifieke karakteristieke eigenschappen als niet-verdacht mag worden gekwalificeerd. Het dient evenwel opgemerkt te worden dat in het kader van dit niet-destructieve onderzoek, niet kon worden onderzocht noch vastgesteld of er onder de zichtbare roofing ook oudere lagen roofing aanwezig zijn. Indien er oudere onderlagen aanwezig zouden zijn dan kunnen deze in principe wel asbestverdacht of asbesthoudend zijn. Indien in het kader van werken de roofing zou vervangen worden en er blijken oudere lagen roofing aanwezig te zijn, dan moet het worden aanbevolen om deze op dat moment nader te (laten) onderzoeken.

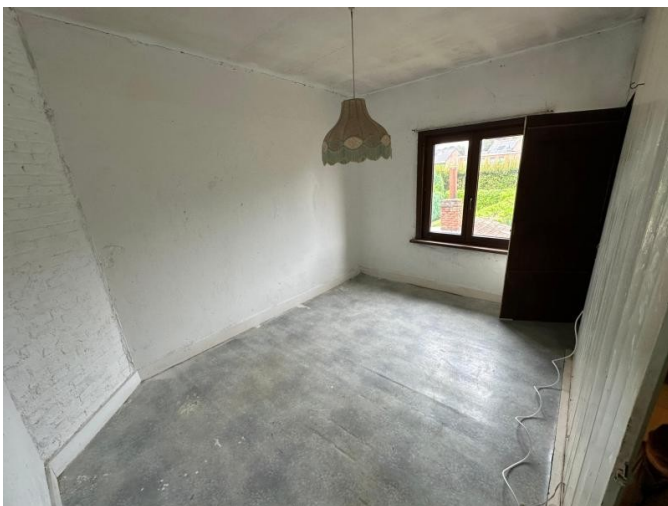
Vrije foto

Er werd een vinyl vloerzeil aangetroffen waarvan, na onderzoek, kon worden vastgesteld dat het als niet-asbestverdacht mag worden gekwalificeerd. Het valt binnen dit niet-destructieve onderzoek evenwel niet uit te sluiten dat er onder deze zichtbare en niet verdachte vloerbekleding nog oudere vloerlagen of lijm(resten) aanwezig kunnen zijn die wel asbestverdacht kunnen zijn. Indien de zichtbare vloerbekleding naar aanleiding van werken zou verwijderd worden en er worden oudere vloerlagen of lijm(resten) aangetroffen, dan dient het evenwel te worden aanbevolen om deze op dat moment nader te (laten) onderzoeken.

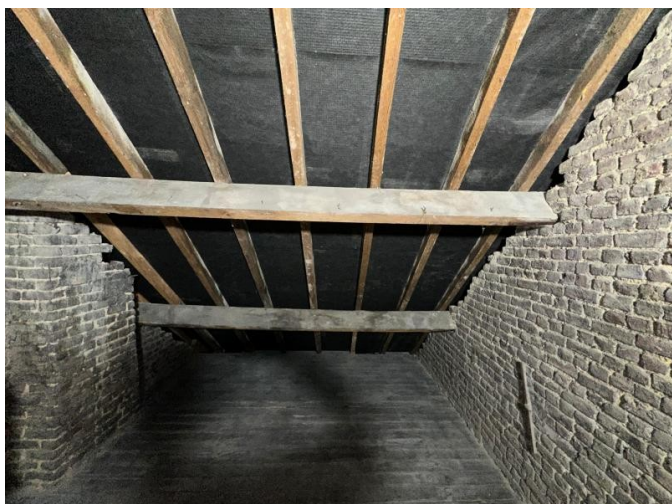
Fiche 6: Onderdak - Geen asbestverdachte materialen waargenomen

Het onderdak kon geheel worden onderzocht. Het dient opgemerkt te worden dat het naar aanleiding van het plaatsbezoek werd vastgesteld dat het volledige zadeldak recent werd vernieuwd. Er werden daarbij geen asbestverdachte residuele materialen aangetroffen.

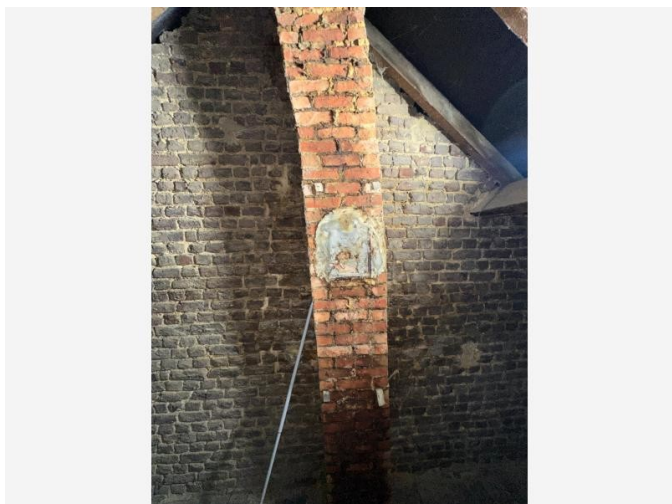
Vrije foto

Er zijn een aantal schouwen en afvoerbuizen in het gebouw aanwezig. Hoewel dit in het kader van dit niet-destructieve onderzoek niet nader kon worden onderzocht, dient erop gewezen te worden dat het in principe niet uit te sluiten valt dat er binnenin de zichtbare structuur ook asbesthoudende rookgaskanalen of afvoeren aanwezig zijn. Indien het bij werken de bedoeling zou zijn de technische schachten open te breken, dient dit met de nodige zorg benaderd te worden tot wanneer er meer zekerheid is over het al dan niet aanwezig zijn van dergelijke rookgaskanalen of afvoerbuizen.

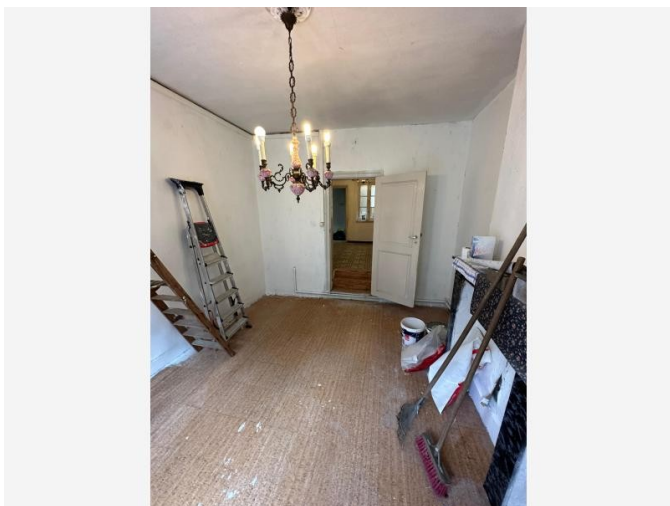
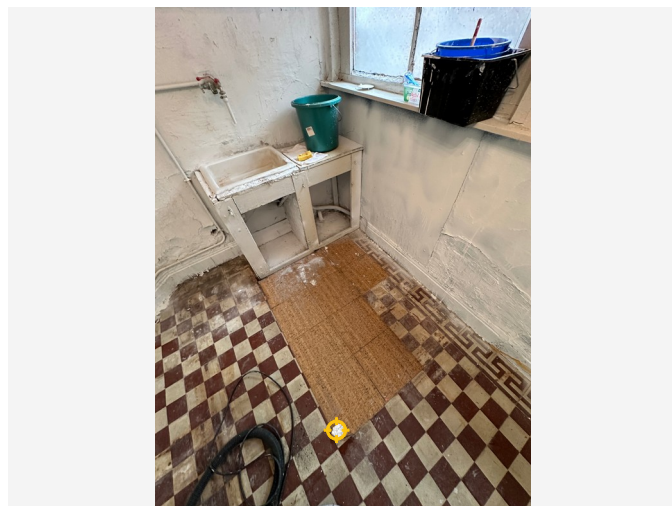
Fiche 8: Vinyl vloerbekleding

Geen asbest

#	Type	Referentie	Resultaat
8.1	Puntmonster	240903302	Geen asbest

Beschrijving	Vinyl vloerbekleding
Omgeving	Binnen
Primaire drager	Vloer
Bindmiddel van materiaal	Karton - papier - viltachtig
Gebondenheid op basis van bindmiddel	Niet-hechtgebonden
Hoeveelheid (oppervlakte - aantal)	<ul style="list-style-type: none">• 30,00 m² - 1 stuk
Totale oppervlakte	30,00 m ²
Identificatiemethode	Vaststelling met monstername
Destructieve handeling voor identificatie	Nee
Opmerking	Er werd een vloerbekleding waargenomen in kunststof die niet op zicht kon worden gekwalificeerd als niet-asbesthoudend. Hier werd een staalname op uitgevoerd.

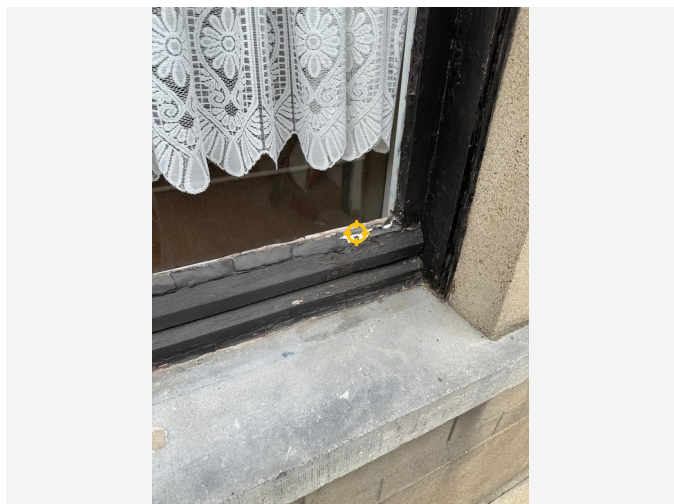
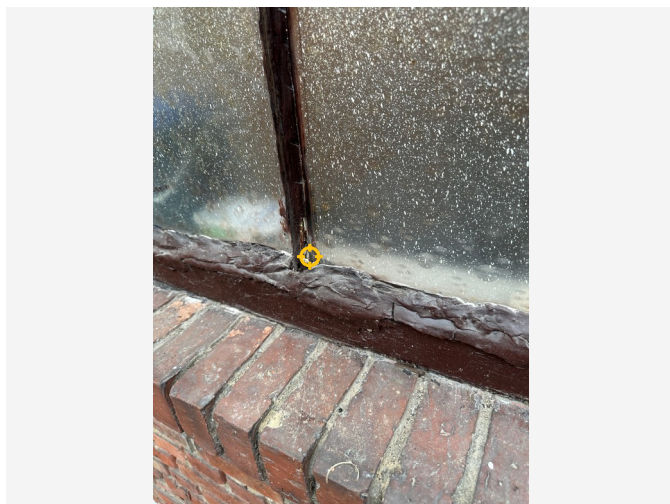
Fiche 9: Stopverf aan buitenschrijnwerk

Geen asbest

#	Type	Referentie	Resultaat
9.1	Mengmonster	240903303	Geen asbest

Beschrijving	Stopverf aan buitenschrijnwerk
Omgeving	Grenst aan binnen- en buitenlucht
Primaire drager	Wandopening verticaal (raam, deur, ...)
Bindmiddel van materiaal	Kitten, mastiek, pasta
Gebondenheid op basis van bindmiddel	Hecht
Hoeveelheid (gewicht - aantal)	<ul style="list-style-type: none">• 0,30 kg - 3 stuks
Totaal gewicht	0,90 kg
Identificatiemethode	Vaststelling met monstername
Destructieve handeling voor identificatie	Nee
Opmerking	Er werd een mengstaal genomen van de stopverf aan het houten raam aan de voorgevel en aan een raam aan de achteruitbouw.

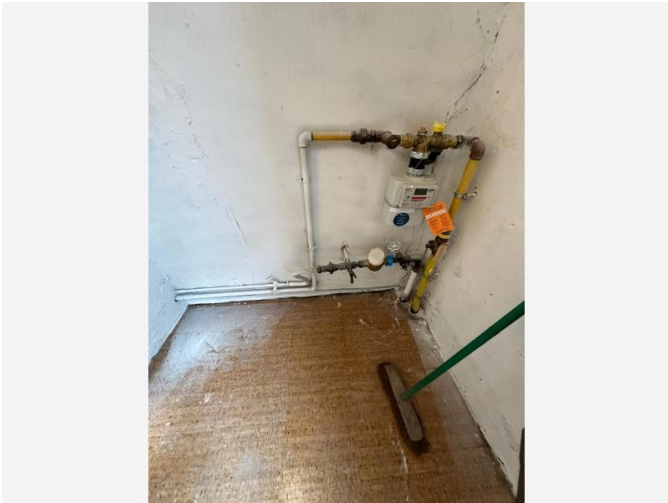
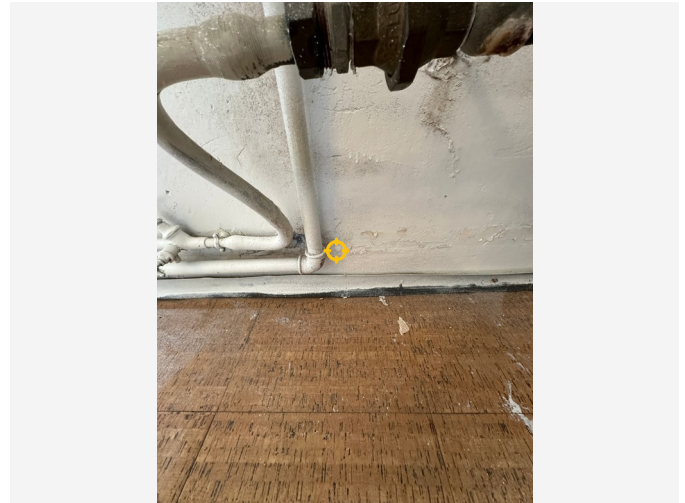
Geen asbest

#	Type	Referentie	Resultaat
10.1	Mengmonster	240903301	Geen asbest

Beschrijving	Pleisterwerk binnenmuren
Omgeving	Binnen
Primaire drager	Binnenwand
Bindmiddel van materiaal	Gips - kalk
Gebondenheid op basis van bindmiddel	Niet-hechtgebonden
Hoeveelheid (oppervlakte - dikte - aantal)	• 250,00 m ² - 1,50 cm - 1 stuk
Totaal volume	3,75 m ³
Identificatiemethode	Vaststelling met monsternamen
Destructieve handeling voor identificatie	Nee
Opmerking	Er werd een representatief mengstaal genomen waarvan de resultaten mogen toegepast worden op alle pleisterwerken aan de binnenmuren. De staalnamepunten werden aangeduid op de constructieplannen.
