Asbestinventarisatetest

Hendrik I-lei 9, 1800 Vilvoorde

Attestnummer : 20241029-000189.000

Niet-asbestveilig

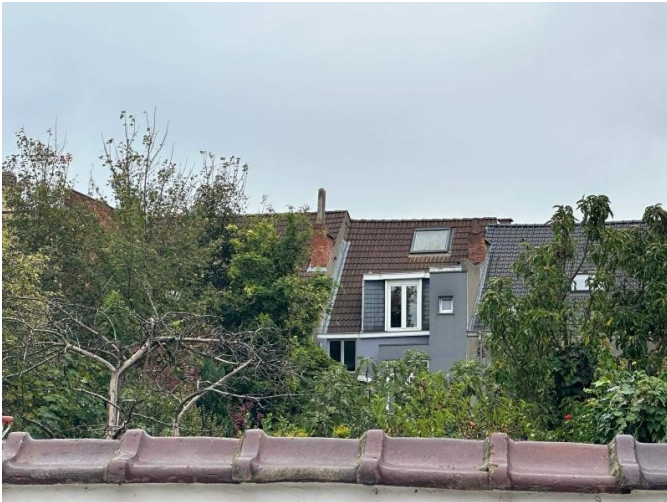
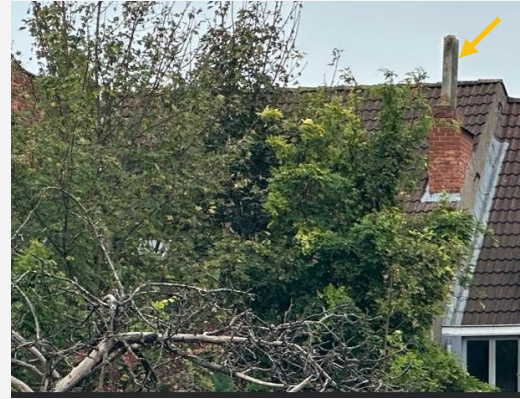
Het asbestmateriaal valt onder de mijlpaal van 2034.

Eindbeoordeling materiaalrisico	Verhoogd materiaalrisico en/of verhoogde kans op vezelvrijgave
---------------------------------	--

Gebondenheid	Categorie 1: hechtgebonden in oorsprong
Asbestsoort (vezeltype)	Crocidoliet aanwezig
Asbestconcentratie	Laag (< 50%)
Afschermingsgraad van het gehele materiaal	Geheel of deels (ook) vrij aan binnenluchtstromen
Toestand van het materiaal	Licht beschadigd, licht verweerd. Intact calciumsilicaatmateriaal of categorie III 'gebondenheid'

Beschrijving	Schouw in cement
Omgeving	Buiten
Primaire drager	HVAC infrastructuur en uitrusting
Asbestmateriaal	Rookgaskanaal
Bindmiddel van asbestmateriaal	Cement
Gebondenheid op basis van bindmiddel	Hecht
Hoeveelheid (lengte - omtrek - dikte - aantal)	<ul style="list-style-type: none">• 1,50 m - 55,00 cm - 0,50 cm - 2 stuks
Totaal volume	0,008 m ³
Eenvoudig bereikbaar	Ja
Bevestigingswijze	<ul style="list-style-type: none">• Onbekend
Identificatiemethode	Vaststelling zonder monstername
Destructieve handeling voor identificatie	Nee
Opmerking	Aan de achterzijde van het gebouw kon vastgesteld worden dat ter hoogte van het dak minstens 2 rookgaskanalen uitmonden boven het dak. Omwille van de niet toegankelijkheid kan niet worden uitgesloten dat er mogelijk nog andere schouwen aanwezig zijn. De vermelde hoeveelheid is een indicatieve inschatting.

Verwijderen

- Zorg voor een veilig beheer. Vermijd het beschadigen van het asbestmateriaal. Controleer de toestand jaarlijks op wijzigingen.
- Zorg voor een veilig beheer en verwijder dit asbestmateriaal wanneer het bij werken eenvoudig bereikbaar wordt. Controleer de toestand jaarlijks op wijzigingen.

- Eenvoudige handelingen: mag via doe-het-zelf of door werknemer(s) met opleidingsattest eenvoudige handelingen
Dit materiaal is hechtgebonden van aard en kan in principe, mits het volgen van een correcte werkwijze, fixatie van het materiaal en gebruik van persoonlijke beschermingsmaatregelen, op een veilige manier worden verwijderd in een geheel zonder het materiaal te breken. Vervolgens dient het materiaal dubbel verpakt en afgevoerd te worden naar een daartoe bevoegd afvalverwerker. Indien blijkt dat het niet kan verwijderd worden zonder het te breken, en dus met verhoogde kans op vrijgave van vezels, dient in principe een erkend asbestverwijderaar te worden ingeschakeld. Het dient te worden opgemerkt dat het mogelijk is dat de asbesthoudende buis ook verder verborgen in de schouwconstructie loopt tot aan de bron van de rookgassen. Indien dit het geval is zal ook daar moeten worden bekeken of het mogelijk is de buis te verwijderen zonder deze te breken of beschadigen opdat deze verwijderd kan worden via eenvoudige

handelingen. Indien zou blijken dat dit niet het geval is dan dient in principe een erkend asbestverwijderaar te worden ingeschakeld.

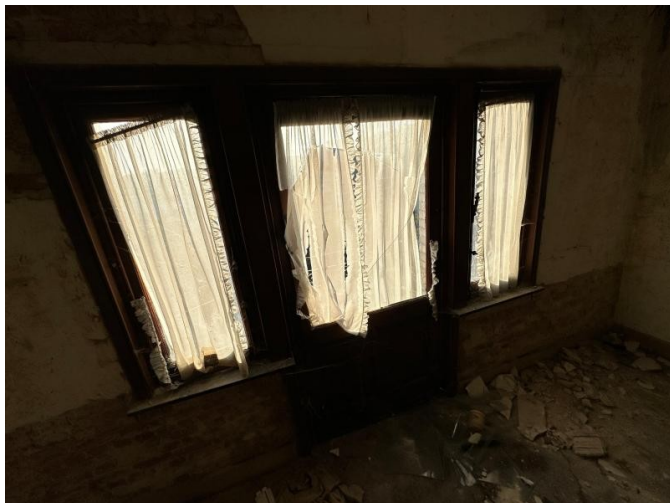
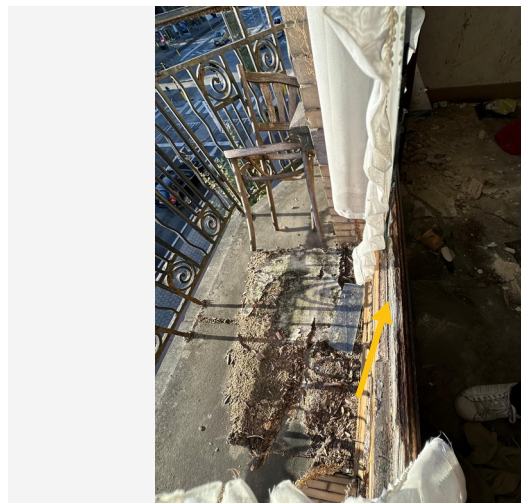
Fiche 2: Stopverf Kit of Mastiek aan buitenschrijnwerk

Het asbestmateriaal valt onder de mijlpaal van 2040.

Eindbeoordeling materiaalrisico	Verhoogd materiaalrisico en/of verhoogde kans op vezelvrijgave
---------------------------------	--

Gebondenheid	Categorie 1: hechtgebonden in oorsprong
Asbestsoort (vezeltype)	Amfibool aanwezig, uitgezonderd crocidoliet
Asbestconcentratie	Laag (< 50%)
Afschermingsgraad van het gehele materiaal	Geheel of deels (ook) vrij aan de binnenlucht
Toestand van het materiaal	Matig beschadigd, matig verweerd

Beschrijving	Stopverf Kit of Mastiek aan buitenschrijnwerk
Omgeving	Grenst aan binnen- en buitenlucht
Primaire drager	Wandopening verticaal (raam, deur, ...)
Asbestmateriaal	In-situ afwerkingslagen - Pasta, stopverf, voegsel, stopsel, vulsel, mastiek, katten, ...
Bindmiddel van asbestmateriaal	Kitten, mastiek, pasta
Gebondenheid op basis van bindmiddel	Hecht
Hoeveelheid (gewicht - aantal)	<ul style="list-style-type: none">• 0,30 kg - 16 stuks
Totaal gewicht	4,80 kg
Eenvoudig bereikbaar	Ja
Bevestigingswijze	<ul style="list-style-type: none">• Verlijmd, ingegoten, versmeerd
Identificatiemethode	Vaststelling zonder monsternamen
Destructieve handeling voor identificatie	Nee
Opmerking	Aan het buitenschrijnwerk werd een mastiek aangetroffen die als asbesthoudend werd gekwalificeerd zonder dat hier een staalname op werd uitgevoerd. De vermelde hoeveelheid is een indicatieve inschatting.

Verwijderen

- Zorg voor een veilig beheer. Vermijd het beschadigen van het asbestmateriaal. Controleer de toestand jaarlijks op wijzigingen.
- Scherm in afwachting van verwijdering het asbestmateriaal af van luchtstromingen en verstoring: bijvoorbeeld door het te verpakken, te fixeren, af te dekken, signalisatie - afbakening aan te brengen, ...
- Zorg voor een veilig beheer en verwijder dit asbestmateriaal wanneer het bij werken eenvoudig bereikbaar wordt. Controleer de toestand jaarlijks op wijzigingen.
- Voer bijkomende staalname(s) uit.

- Eenvoudige handelingen: mag via doe-het-zelf of door werknemer(s) met opleidingsattest eenvoudige handelingen
Dit materiaal is niet-hechtgebonden van aard maar kan in principe, het volgen van een correcte werkwijze, fixatie van het materiaal en gebruik van persoonlijke beschermingsmaatregelen, op een veilige manier worden verwijderd in eenn geheel met het schrijnwerk. Vervolgens dient het materiaal dubbel verpakt en

afgevoerd te worden naar een daartoe bevoegd afvalverwerker.

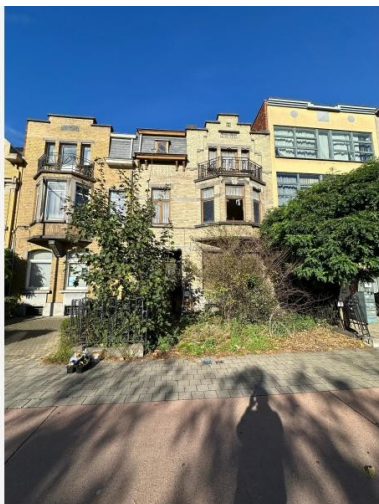
Het asbestmateriaal valt onder de mijlpaal van 2034.

Eindbeoordeling materiaalisico	Laag materiaalisico en/of verlaagde kans op vezelvrijgave
--------------------------------	---

Gebondenheid	Categorie 1: hechtgebonden in oorsprong
Asbestsoort (vezeltype)	Crocidoliet aanwezig
Asbestconcentratie	Laag (< 50%)
Afschermingsgraad van het gehele materiaal	Geheel of deels vrij aan de buitenlucht
Toestand van het materiaal	Licht beschadigd, licht verweerd. Intact calciumsilicaatmateriaal of categorie III 'gebondenheid'

Beschrijving	Leien dakbekleding
Omgeving	Buiten
Primaire drager	Schuin dak
Asbestmateriaal	Dak- en gevelbekleding - Lei, shingle
Bindmiddel van asbestmateriaal	Cement
Gebondenheid op basis van bindmiddel	Hecht
Hoeveelheid (oppervlakte - aantal)	<ul style="list-style-type: none">• 6,00 m² - 1 stuk
Totale oppervlakte	6,00 m ²
Eenvoudig bereikbaar	Ja
Bevestigingswijze	<ul style="list-style-type: none">• Onbekend
Identificatiemethode	Vaststelling zonder monstername
Destructieve handeling voor identificatie	Nee
Opmerking	Ter hoogte van het dak aan een deel van de voorzijde van het gebouw werd een bekleding waargenomen die bestaat uit leien. Aangezien deze niet van dichtbij konden onderzocht worden werden deze voorlopig als asbesthoudend gekwalificeerd. Omwille van het gegeven dat de achterbouw niet volkomen kon worden onderzocht, kan niet worden uitgesloten dat er eveneens leien aanwezig zijn aan de achterzijde van het gebouw. De vermelde hoeveelheid is een indicatieve inschatting.

Verwijderen

- Zorg voor een veilig beheer. Vermijd het beschadigen van het asbestmateriaal. Controleer de toestand jaarlijks op wijzigingen.
- Zorg voor een veilig beheer en verwijder dit asbestmateriaal wanneer het bij werken eenvoudig bereikbaar wordt. Controleer de toestand jaarlijks op wijzigingen.
- Hemelwater dat afspoelt van asbestcement daken of gevels kan asbestdeeltjes bevatten. Gebruik het enkel voor gesloten circuits (bv. spoelen toiletten). Reinig na het vervangen van het dak of de gevel de dakgoten en regenwaterput of -ton om asbesthoudend sediment of slib te verwijderen
- Voer bijkomende staalname(s) uit.

- Eenvoudige handelingen: mag via doe-het-zelf of door werknemer(s) met opleidingsattest eenvoudige handelingen
Dit materiaal is hechtgebonden van aard en kan in principe, mits het volgen van een correcte werkwijze, fixatie van het materiaal en gebruik van persoonlijke beschermingsmaatregelen, op een veilige manier worden verwijderd in een geheel zonder het materiaal te breken. Vervolgens dient het materiaal dubbel

verpakt en afgevoerd te worden naar een daartoe bevoegd afvalverwerker. Indien blijkt dat het niet kan verwijderd worden zonder het te breken, en dus met verhoogde kans op vrijgave van vezels, dient in principe een erkend asbestverwijderaar te worden ingeschakeld.

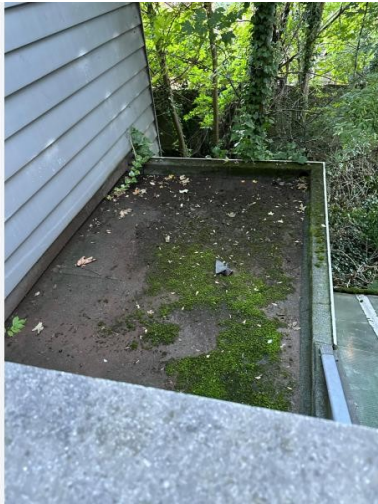
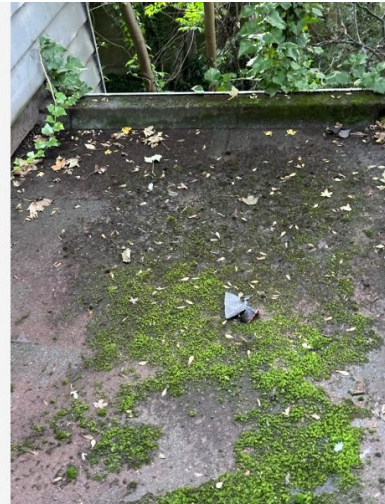
Het asbestmateriaal valt onder de mijlpaal van 2040.

Eindbeoordeling materiaalrisico	Laag materiaalrisico en/of verlaagde kans op vezelvrijgave
---------------------------------	--

Gebondenheid	Categorie 1: hechtgebonden in oorsprong
Asbestsoort (vezeltype)	Crocidoliet aanwezig
Asbestconcentratie	Laag (< 50%)
Afschermingsgraad van het gehele materiaal	Geheel of deels vrij aan de buitenlucht
Toestand van het materiaal	Licht beschadigd, licht verweerd. Intact calciumsilicaatmateriaal of categorie III 'gebondenheid'

Beschrijving	Roofing (bij gebreke aan staalname)
Omgeving	Buiten
Primaire drager	Plat dak
Asbestmateriaal	Dak- en gevelbekleding - Roofing
Bindmiddel van asbestmateriaal	Bitumen (roofing, teer, asfalt)
Gebondenheid op basis van bindmiddel	Hecht
Hoeveelheid (oppervlakte - aantal)	<ul style="list-style-type: none">• 6,00 m² - 1 stuk
Totale oppervlakte	6,00 m ²
Eenvoudig bereikbaar	Ja
Bevestigingswijze	<ul style="list-style-type: none">• Verlijmd, ingegoten, versmeerd
Identificatiemethode	Vaststelling zonder monstername Motivatie: Groot risico op structurele gevolgschade (lekschade, werking installatie,...)
Destructieve handeling voor identificatie	Nee
Opmerking	De dakbekleding bestaat deels uit een roofing waarvan niet kan worden uitgesloten dat deze, of de eventuele onderlagen ervan, asbesthoudend zijn zonder over te gaan tot staalname. Omwille van het grote risico op gevolgschade in geval van staalname van de roofing, werd geen staalname uitgevoerd op dit materiaal. Er is ook geen andere documentatie voorhanden waaruit ondubbelzinnig kan worden afgeleid dat de roofing na 2001 het voorwerp heeft uitgemaakt van een vernieuwing. Indien het in de toekomst de bedoeling zou worden om werken uit te voeren aan het dak, dient het aanbevolen te worden om de roofing en de niet zichtbare onderlagen, op dat moment te (laten) onderzoeken. In tussentijd wordt de roofing als asbesthoudend gekwalificeerd bij gebreke aan tegebewijs. De vermelde hoeveelheid is een indicatieve inschatting.

Zorgvuldig beheren

- Zorg voor een veilig beheer. Vermijd het beschadigen van het asbestmateriaal. Controleer de toestand jaarlijks op wijzigingen.
- Zorg voor een veilig beheer en verwijder dit asbestmateriaal wanneer het bij werken eenvoudig bereikbaar wordt. Controleer de toestand jaarlijks op wijzigingen.
- Voer bijkomende staalname(s) uit.

- Eenvoudige handelingen: mag via doe-het-zelf of door werknemer(s) met opleidingsattest eenvoudige handelingen
Dit materiaal is hechtgebonden van aard en kan in principe, mits het volgen van een correcte werkwijze, fixatie van het materiaal en gebruik van persoonlijke beschermingsmaatregelen, op een veilige manier worden verwijderd in een geheel zonder het materiaal te breken. Vervolgens dient het materiaal dubbel verpakt en afgevoerd te worden naar een daartoe bevoegd afvalverwerker. Indien blijkt dat het niet kan verwijderd worden zonder het te breken, en dus met verhoogde kans op vrijgave van vezels, dient in principe een erkend asbestverwijderaar te worden ingeschakeld.

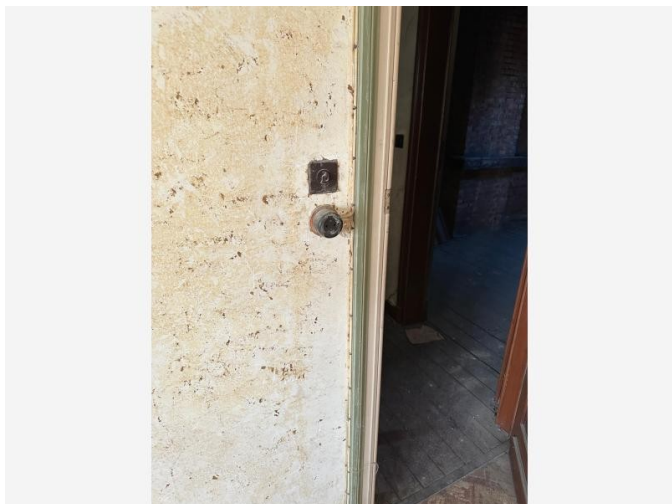
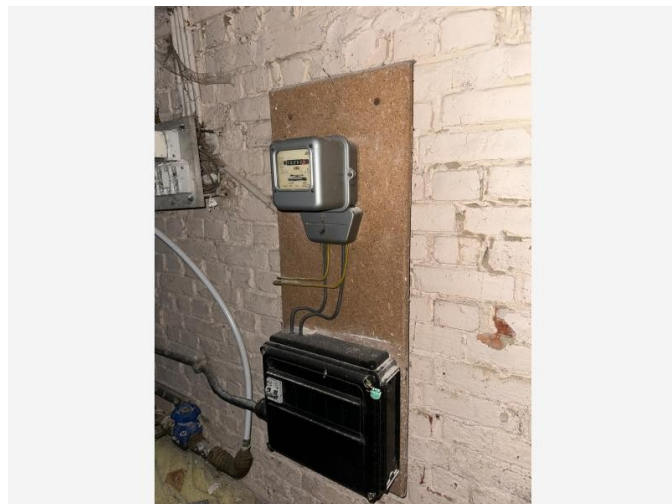
Het asbestmateriaal valt onder de mijlpaal van 2040.

Er werden verschillende elektrische onderdelen aangetroffen in bakeliet. Alle onderdelen in hetzelfde materiaal als deze die werden aangeduid op de constructieplannen, dienen als asbestverdacht te worden beschouwd.

Eindbeoordeling materiaalrisico	Laag materiaalrisico en/of verlaagde kans op vezelvrijgave
---------------------------------	--

Gebondenheid	Categorie 1: hechtgebonden in oorsprong
Asbestsoort (vezeltype)	Crocidoliet aanwezig
Asbestconcentratie	Laag (< 50%)
Afschermingsgraad van het gehele materiaal	Geheel of deels (ook) vrij aan de binnenlucht
Toestand van het materiaal	Onbeschadigd, niet verweerd

Beschrijving	Bakeliet schakelmateriaal
Omgeving	Binnen
Primaire drager	Communicatie en elektrische infrastructuur en uitrusting
Asbestmateriaal	Plaat, paneel, tablet - Type Bakeliet
Bindmiddel van asbestmateriaal	Kunststof of -hars
Gebondenheid op basis van bindmiddel	Hecht
Hoeveelheid (oppervlakte - dikte - aantal)	• 0,10 m ² - 0,50 cm - 1 stuk
Totaal volume	< 0,001 m ³
Eenvoudig bereikbaar	Ja
Bevestigingswijze	• Geschroefd
Identificatiemethode	Vaststelling zonder monstername
Destructieve handeling voor identificatie	Nee

Zorgvuldig beheren

- Zorg voor een veilig beheer. Vermijd het beschadigen van het asbestmateriaal. Controleer de toestand jaarlijks op wijzigingen.

- Eenvoudige handelingen: mag via doe-het-zelf of door werknemer(s) met opleidingsattest eenvoudige handelingen
Dit materiaal is hechtgebonden van aard en kan in principe, mits het volgen van een correcte werkwijze, fixatie van het materiaal en gebruik van persoonlijke beschermingsmaatregelen, op een veilige manier worden verwijderd in ÃÃn geheel zonder het materiaal te breken. Vervolgens dient het materiaal dubbel verpakt en afgevoerd te worden naar een daartoe bevoegd afvalverwerker. Indien blijkt dat het niet kan verwijderd worden zonder het te breken, en dus met verhoogde kans op vrijgave van vezels, dient in principe een erkend asbestverwijderaar te worden ingeschakeld.

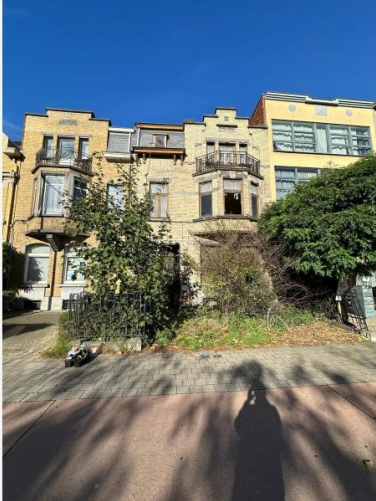
Tijdelijke beperking

Reden: Slotvaste toegangspoort, -deur of -luik

Uitleg van de asbestdeskundige: Het gebouw heeft een plat dak dat niet kon onderzocht worden aangezien er geen veilig toegang tot het dak werd gevonden en de toegang vanaf de gelijkvloerse verdieping waar een veilige en stabiele ondergang aanwezig is, verhinderd werd door een slotvaste deur. Ook de boven gelegen dakdelen konden niet bereikt worden aan de buitenzijde. Deze bevinden zich op meer dan 3.5 m hoogte vanaf een veilige en stabiele ondergrond.

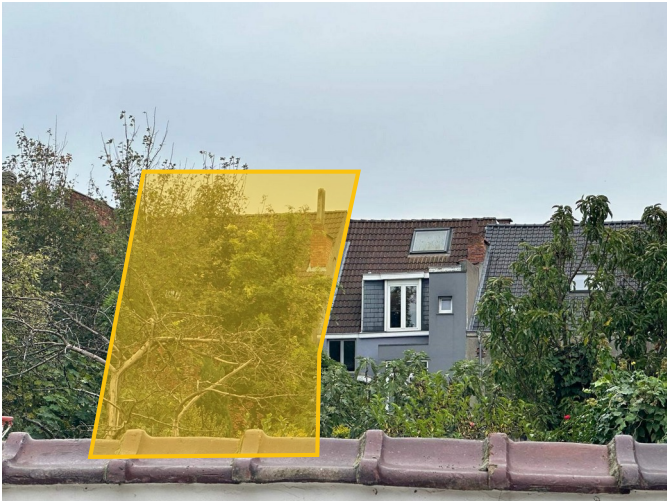
Tijdelijke beperking

Reden: Slotvaste toegangspoort, -deur of -luik

Uitleg van de asbestdeskundige: Het gebouw staat al enige tijd leeg. Er is geen contact met de eigenaar van het gebouw. De toegang naar de tuin is slotvast. Vanop afstand wordt het zicht op de achtergevel ook deels versperd door een boom. Om die reden kon geen volkomen onderzoek gebeuren aan de achterzijde van het gebouw. Materialen die daarentegen wel konden vastgesteld worden aan deze zijde van het gebouw maken het voorwerp uit van afzonderlijke inspectiefiches.

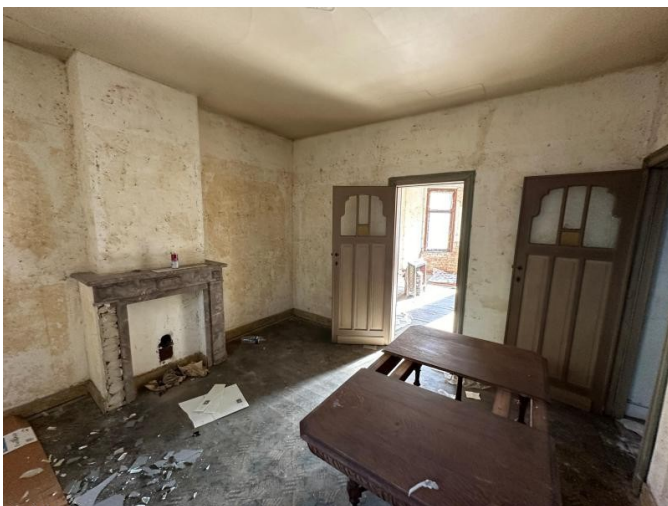
Er zijn een aantal schouwen en afvoerbuizen in het gebouw aanwezig. Hoewel dit in het kader van dit niet-destructieve onderzoek niet nader kon worden onderzocht, dient erop gewezen te worden dat het in principe niet uit te sluiten valt dat er binnenin de zichtbare structuur ook asbesthoudende rookgaskanalen of afvoeren aanwezig zijn. Indien het bij werken de bedoeling zou zijn de technische schachten open te breken, dient dit met de nodige zorg benaderd te worden tot wanneer er meer zekerheid is over het al dan niet aanwezig zijn van dergelijke rookgaskanalen of afvoerbuizen.

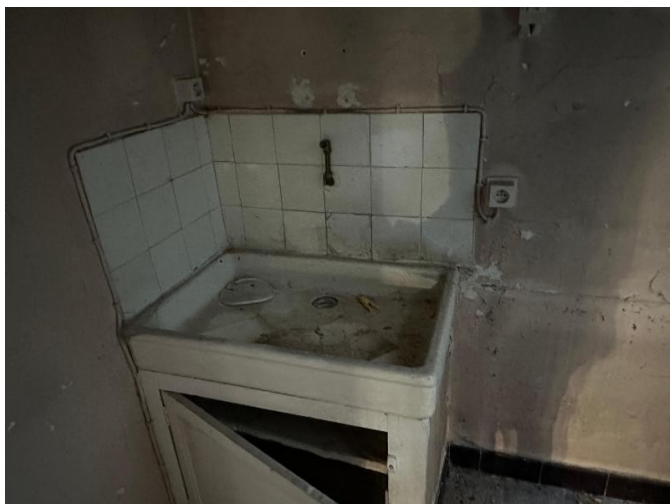
Er werden faiencetegels waargenomen die vastgelijmd zijn maar waarbij geen mogelijkheid bestond om een staalname te doen van de lijmlaag zonder daarbij over te gaan tot een destructief onderzoek. Aangezien in het kader van deze opdracht een niet-destructief onderzoek werd uitgevoerd, dient te worden opgemerkt dat het in principe mogelijk is dat in de lijm waarmee deze tegels werden bevestigd aan de wanden, asbestvezels verwerkt werden. Dit is evenwel uitzonderlijk.

Indien het in het kader van werken de bedoeling zou worden om deze tegels te verwijderen of te vervangen, dan kan het waardevol zijn om dit nader te (laten) onderzoeken.

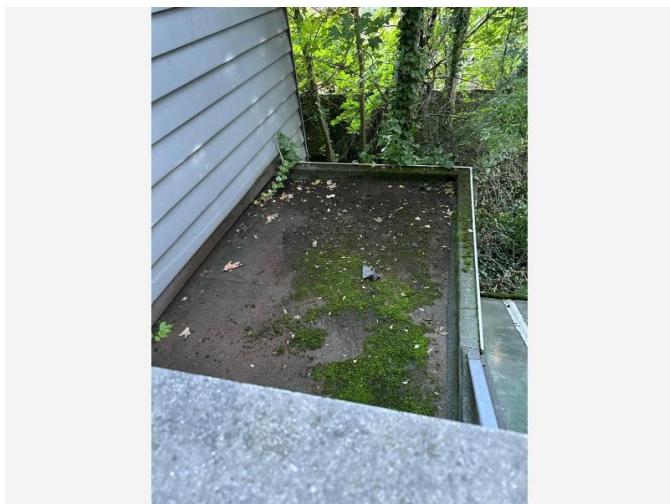
Aan de achterzijde van het aanpalende gebouw links van de woning, is tijdens het plaatsbezoek vastgesteld dat er panelen tegen de zijgevel werden aangebracht. In principe zijn deze eigendom van de naburige woning en dienen deze deel uit te maken van het asbestattest van die woning, niettemin zijn deze wel van belang voor de onderzochte woning en moet hier met de nodige zorg en voorzichtigheid mee worden omgesprongen aangezien uit hun karakteristieke eigenschappen niet met voldoende zekerheid kan worden bepaald of deze al dan niet asbesthoudend zijn tot bewijs van het tegendeel d.m.v. analyse door een erkend laboratorium of meer duidelijkheid over de aard van het materiaal. Hemelwater dat afspoelt van asbestcement gevels kan bovendien asbestdeeltjes bevatten.

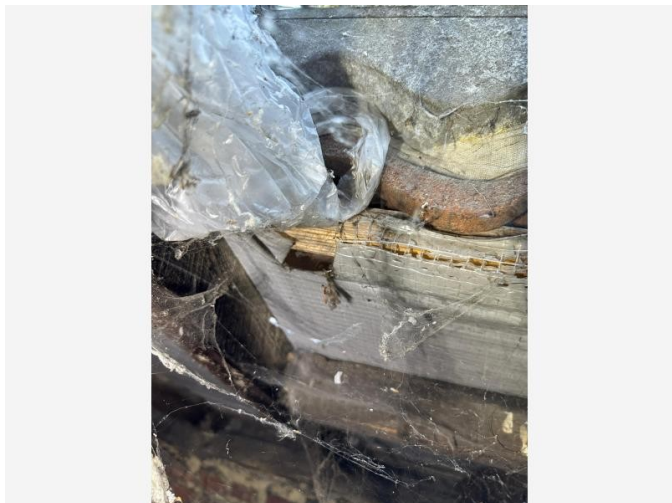
Fiche 13: Onderdak - Geen asbestverdachte materialen waargenomen

Het onderdak kon deels worden onderzocht. Het dient opgemerkt te worden dat het mogelijk is dat onder de dakpannen een onderdak aanwezig is. Naar aanleiding van het plaatsbezoek werden ter hoogte van het onderdak evenwel geen asbestverdachte materialen waargenomen. Indien naar aanleiding van werken, het onderdak verder vrij zou komen te liggen en er daarbij alsnog een onderdak van het type Menuiserite of andere asbestverdachte materialen zouden worden aangetroffen, dan dient het aanbevolen te worden om deze op dat moment verder te (laten) onderzoeken. Op basis van de vaststellingen die werden gedaan wordt dit evenwel niet verwacht.

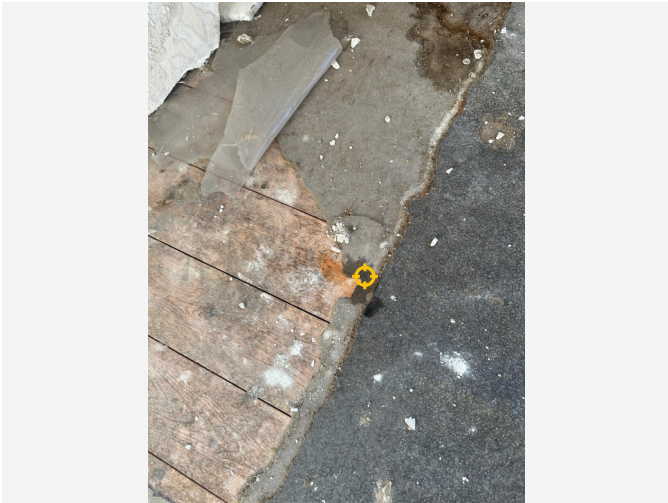
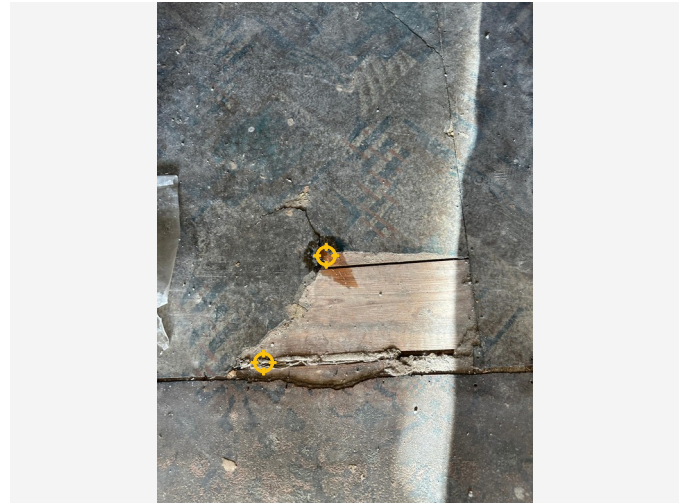
Fiche 15: Vinyl vloerkleed

Geen asbest

#	Type	Referentie	Resultaat
15.1	Mengmonster	241007103	Geen asbest

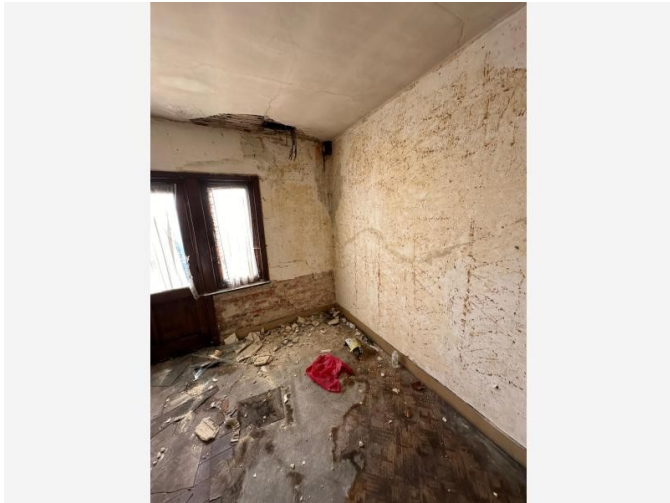
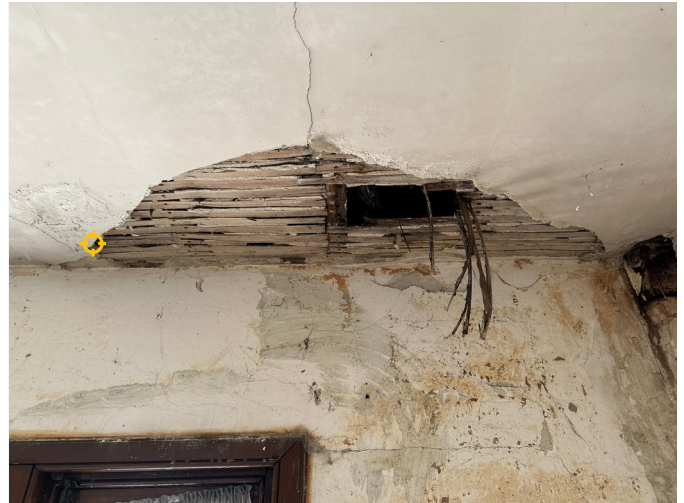
Fiche 16: Pleisterwerk plafonds

Geen asbest

#	Type	Referentie	Resultaat
16.1	Mengmonster	241007102	Geen asbest

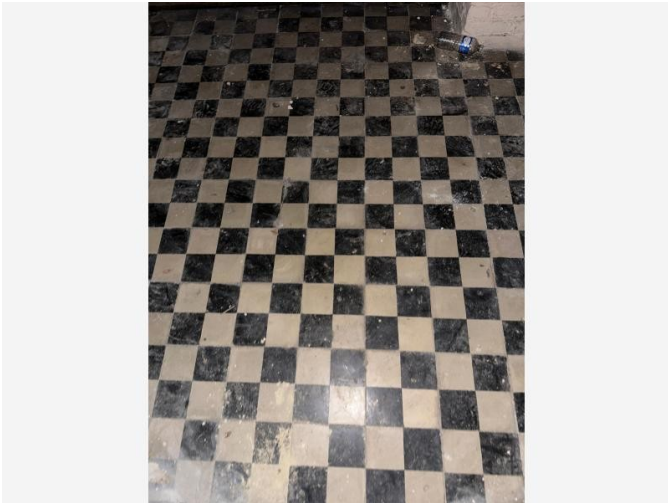
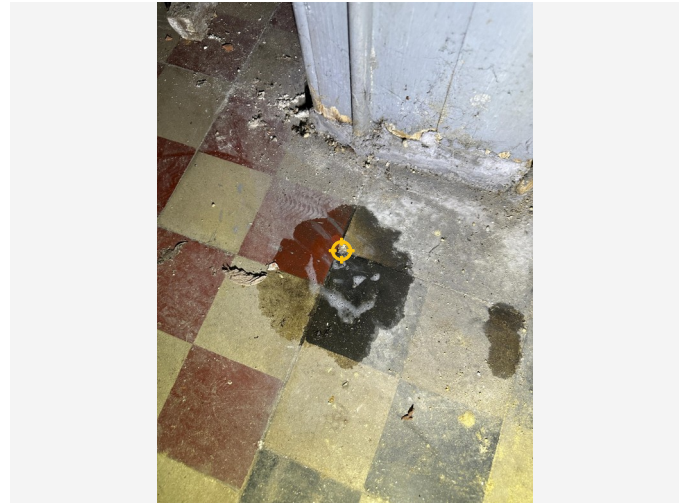
Fiche 17: Tegel

Geen asbest

#	Type	Referentie	Resultaat
17.1	Mengmonster	241007104	Geen asbest

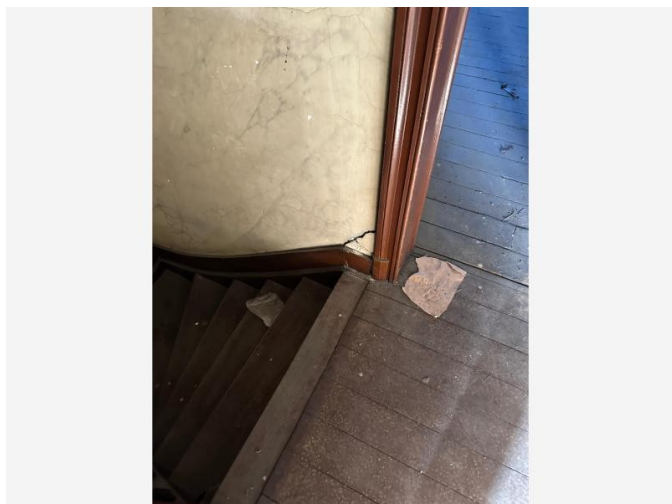
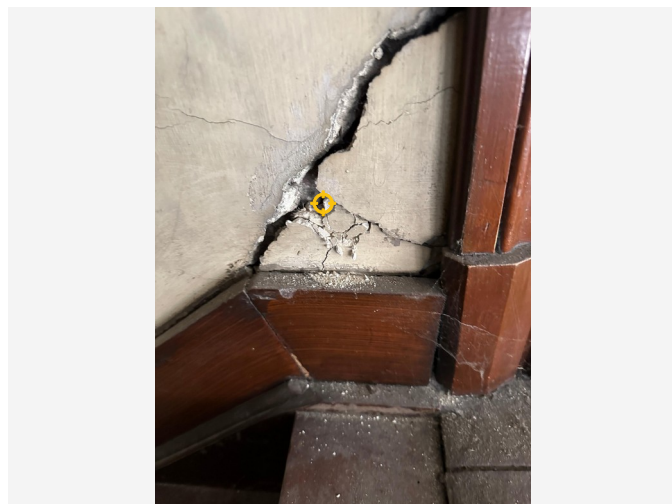
Geen asbest

#	Type	Referentie	Resultaat
18.1	Mengmonster	241007101	Geen asbest
