# Asbestinventarisatetest

Metsysstraat (Quinten) 23, 1800 Vilvoorde

Attestnummer : 20241217-000546.000

Uitgegeven op : 17.12.2024

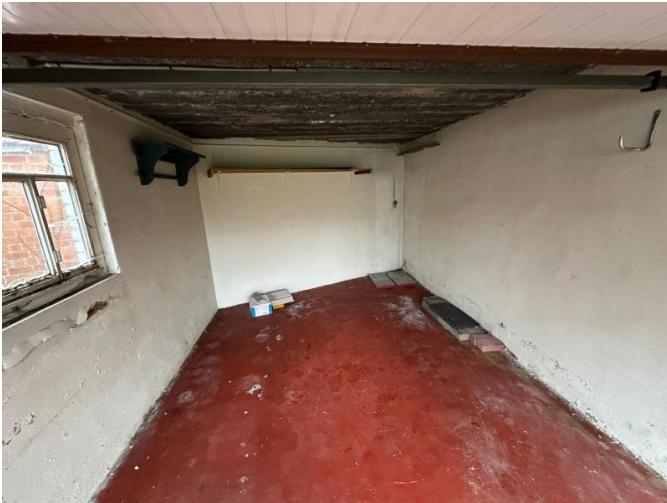
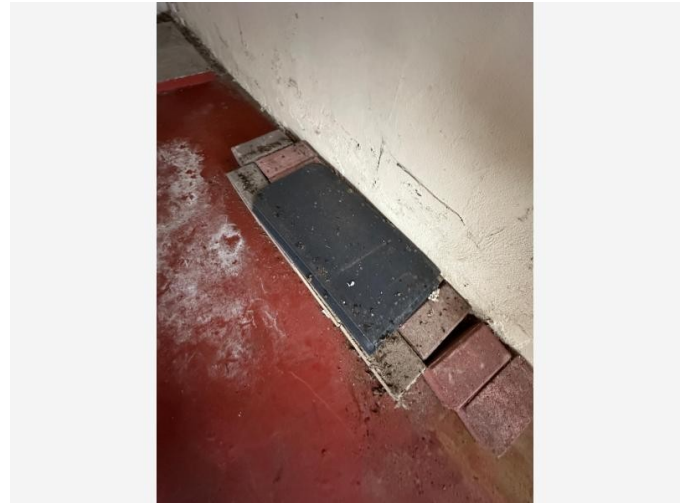
| Aanwezige resten | Er werden een aantal intacte leien in de garage aangetroffen. Deze zijn in nieuwstaat. Er kan niet worden uitgemaakt of het om oude asbestverdachte leien gaat of om nieuwe niet-asbestverdachte leien die ter vervanging van gebroken leien aan het dak werden voorzien. Hierover kon geen uitsluitsel worden gegeven zonder verder onderzoek. |
| Opmerking | Bij gebreke aan andersluidende documentatie of informatie werd het materiaal als asbesthoudend gekwalificeerd. Er werd geen staalname uitgevoerd op het materiaal. De vermelde hoeveelheid is een indicatieve inschatting. |

**Dringend verwijderen**

- Verwijder het asbestafval.

- Eenvoudige handelingen: mag via doe-het-zelf of door werknemer(s) met opleidingsattest eenvoudige handelingen  
Dit materiaal is hechtgebonden van aard en kan in principe, mits het volgen van een correcte werkwijze, fixatie van het materiaal en gebruik van persoonlijke beschermingsmaatregelen, op een veilige manier worden verwijderd in een geheel zonder het materiaal te breken. Vervolgens dient het materiaal dubbel verpakt en afgevoerd te worden naar een daartoe bevoegd afvalverwerker. Indien blijkt dat het niet kan verwijderd worden zonder het te breken, en dus met verhoogde kans op vrijgave van vezels, dient in principe een erkend asbestverwijderaars te worden ingeschakeld.

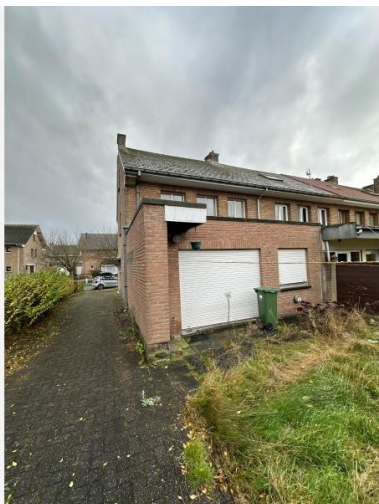
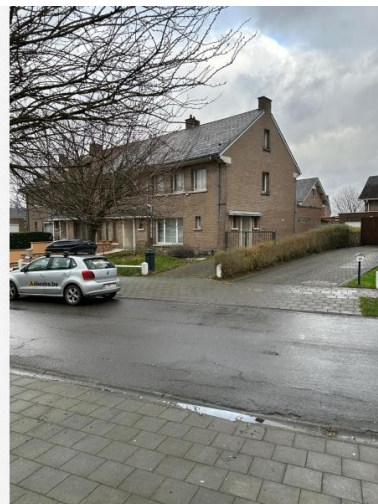
| Eindbeoordeling materiaalrisico | Verhoogd materiaalrisico en/of verhoogde kans op vezelvrijgave |

| Asbestsoort (vezeltype) | Crocidoliet aanwezig |
| Toestand van het materiaal | Matig beschadigd, matig verweerd |

| Opmerking | Ter hoogte van het dak werd een bekleding waargenomen die bestaat uit kunsleien die aan de hand van hun karakteristieke eigenschappen, met voldoende zekerheid als asbesthoudend konden worden gekwalificeerd. Hierop werd evenwel geen staalname uitgevoerd. De vermelde hoeveelheid is een indicatieve inschatting. |

Verwijderen

- Zorg voor een veilig beheer en verwijder dit asbestmateriaal wanneer het bij werken eenvoudig bereikbaar wordt. Controleer de toestand jaarlijks op wijzigingen.
- Hemelwater dat afspoelt van asbestcement daken of gevels kan asbestdeeltjes bevatten. Gebruik het enkel voor gesloten circuits (bv. spoelen toiletten). Reinig na het vervangen van het dak of de gevel de dakgoten en regenwaterput of -ton om asbesthoudend sediment of slib te verwijderen

- Eenvoudige handelingen: mag via doe-het-zelf of door werknemer(s) met opleidingsattest eenvoudige handelingen  
Dit materiaal is hechtgebonden van aard en kan in principe, mits het volgen van een correcte werkwijze, fixatie van het materiaal en gebruik van persoonlijke beschermingsmaatregelen, op een veilige manier worden verwijderd in een geheel zonder het materiaal te breken. Vervolgens dient het materiaal dubbel verpakt en afgevoerd te worden naar een daartoe bevoegd afvalverwerker. Indien blijkt dat het niet kan verwijderd worden zonder het te breken, en dus met verhoogde kans op vrijgave van vezels, dient in principe een erkend asbestverwijderaars te worden ingeschakeld.

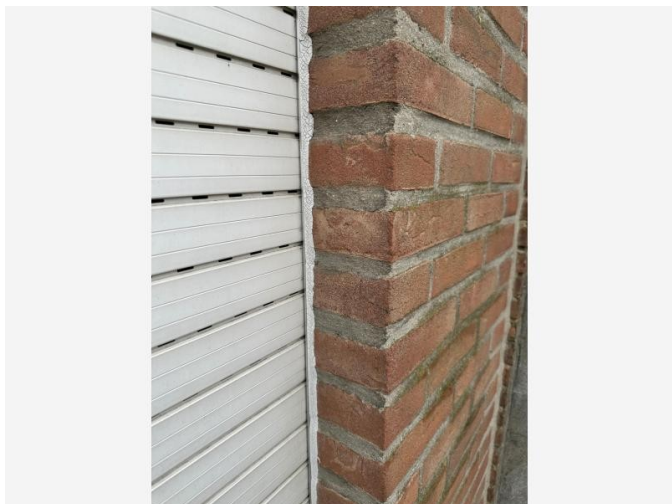
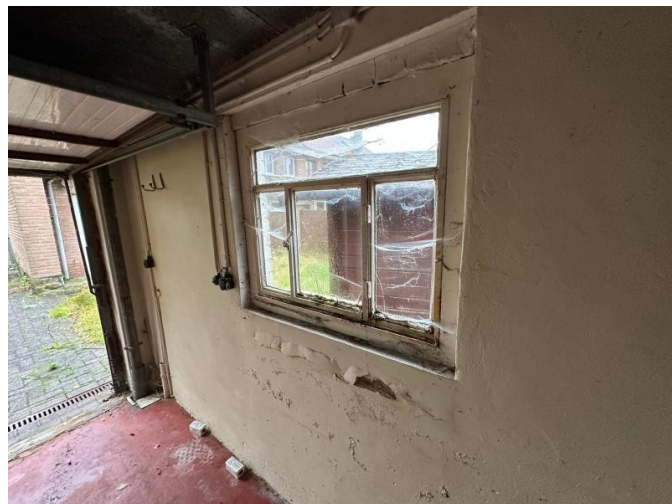
| Eindbeoordeling materiaalrisico | Laag materiaalrisico en/of verlaagde kans op vezelvrijgave |

| Asbestsoort (vezeltype) | Amfibool aanwezig, uitgezonderd crocidoliet |
| Toestand van het materiaal | Licht beschadigd, licht verweerd. Intact calciumsilicaatmateriaal of categorie III 'gebondenheid' |

| Opmerking | Aan het buitenschrijnwerk werden kitten en mastieken aangetroffen waar niet kan worden gezegd dat ze niet asbesthoudend zijn zonder daarbij over te moeten gaan tot een destructief onderzoek. Hierop werd geen staalname gedaan. De vermelde hoeveelheid is een indicatieve inschatting. |

Zorgvuldig beheren

- Zorg voor een veilig beheer en verwijder dit asbestmateriaal wanneer het bij werken eenvoudig bereikbaar wordt. Controleer de toestand jaarlijks op wijzigingen.

- Eenvoudige handelingen: mag via doe-het-zelf of door werknemer(s) met opleidingsattest eenvoudige handelingen  
Dit materiaal is niet-hechtgebonden van aard maar kan in principe, het volgen van een correcte werkwijze, fixatie van het materiaal en gebruik van persoonlijke beschermingsmaatregelen, op een veilige manier worden verwijderd in eenn geheel met het schrijnwerk. Vervolgens dient het materiaal dubbel verpakt en afgevoerd te worden naar een daartoe bevoegd afvalverwerker.

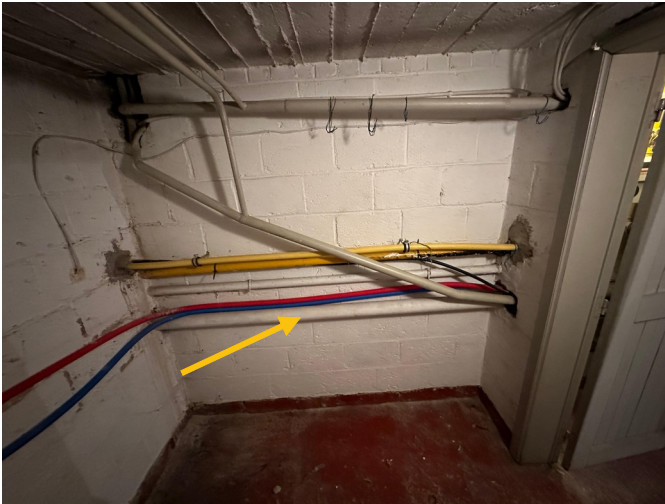
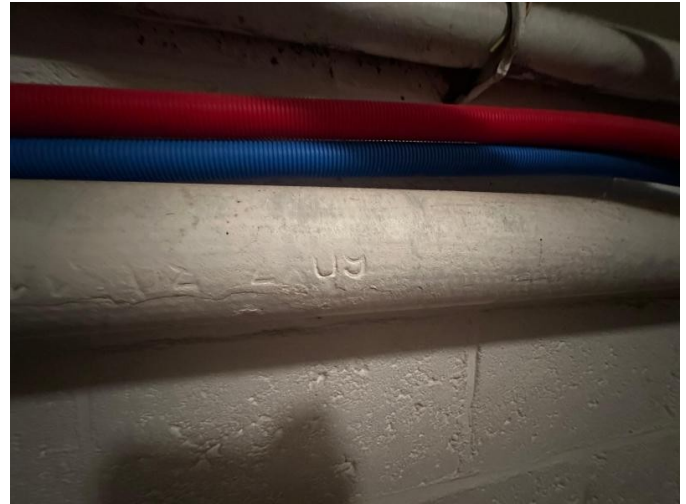
| Eindbeoordeling materiaalrisico | Laag materiaalrisico en/of verlaagde kans op vezelvrijgave |

| Asbestsoort (vezeltype) | Crocidoliet aanwezig |
| Toestand van het materiaal | Licht beschadigd, licht verweerd. Intact calciumsilicaatmateriaal of categorie III 'gebondenheid' |

| Opmerking | In de kelder werd een buis (horizontaal) waargenomen waarvoor aan de hand van de karakteristieke eigenschappen en vermoedelijke ouderdom van het materiaal, mag worden aangenomen dat het asbesthoudend cement betreft. Het materiaal werd niet onderworpen aan een staalname. De vermelde hoeveelheid is een indicatieve inschatting. |

Zorgvuldig beheren

- Zorg voor een veilig beheer en verwijder dit asbestmateriaal wanneer het bij werken eenvoudig bereikbaar wordt. Controleer de toestand jaarlijks op wijzigingen.

- Eenvoudige handelingen: mag via doe-het-zelf of door werknemer(s) met opleidingsattest eenvoudige handelingen  
Dit materiaal is hechtgebonden van aard en kan in principe, mits het volgen van een correcte werkwijze, fixatie van het materiaal en gebruik van persoonlijke beschermingsmaatregelen, op een veilige manier worden verwijderd in een geheel zonder het materiaal te breken. Vervolgens dient het materiaal dubbel verpakt en afgevoerd te worden naar een daartoe bevoegd afvalverwerker. Indien blijkt dat het niet kan verwijderd worden zonder het te breken, en dus met verhoogde kans op vrijgave van vezels, dient in principe een erkend asbestverwijderaar te worden ingeschakeld.

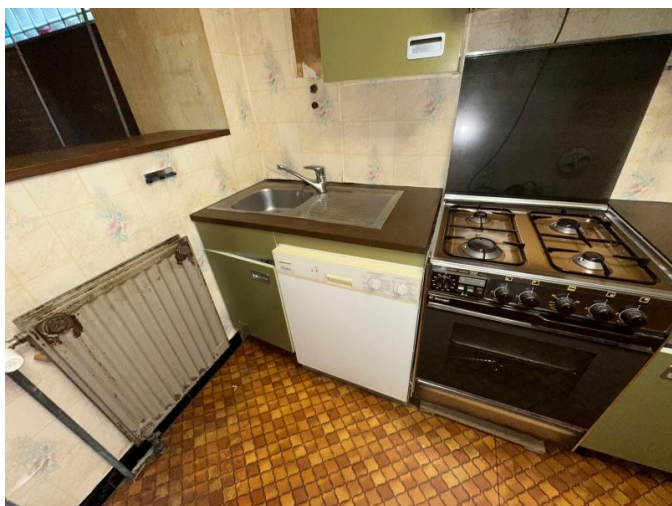
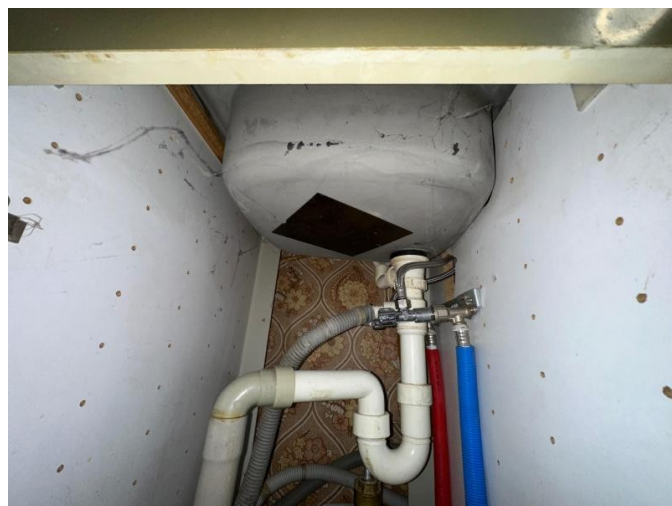
| Opmerking | <p>De spoelbak in de spoelbak in de keuken is onderaan bedekt met een coating. Dergelijke coatings kunnen asbesthoudend zijn. In het kader van dit onderzoek werd ervoor gekozen dit materiaal niet te onderwerpen aan een staalname maar het materiaal te kwalificeren als asbesthoudend. De vermelde hoeveelheid is een indicatieve inschatting.</p> |

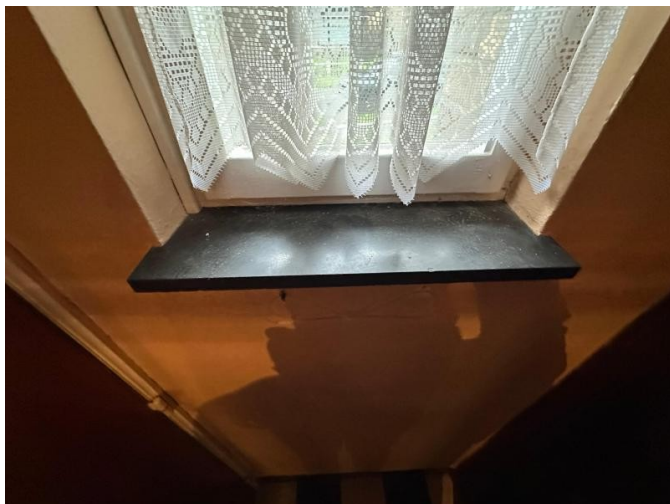
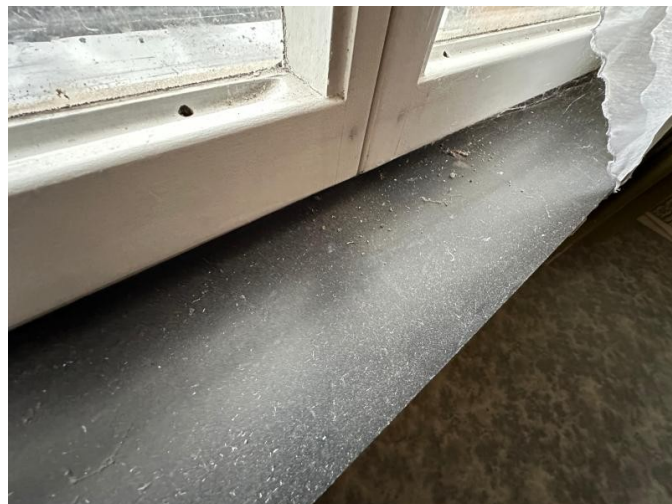
| Opmerking | Er werden een aantal masal vensterbanken aangetroffen in het gebouw die als asbesthoudend werden gekwalificeerd. Alle vensterbanken van hetzelfde type als de op plan aangeduide vensterbanken moeten beschouwd worden als Massal vensterbanken en alsdusdanig behandeld worden De vermelde hoeveelheid is een indicatieve inschatting. |

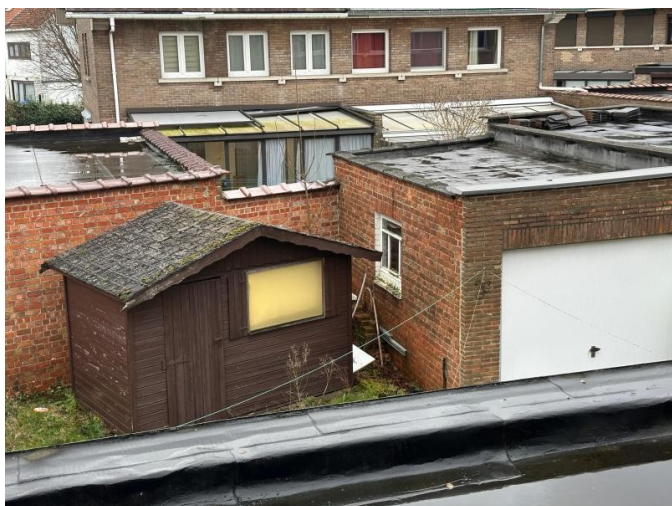
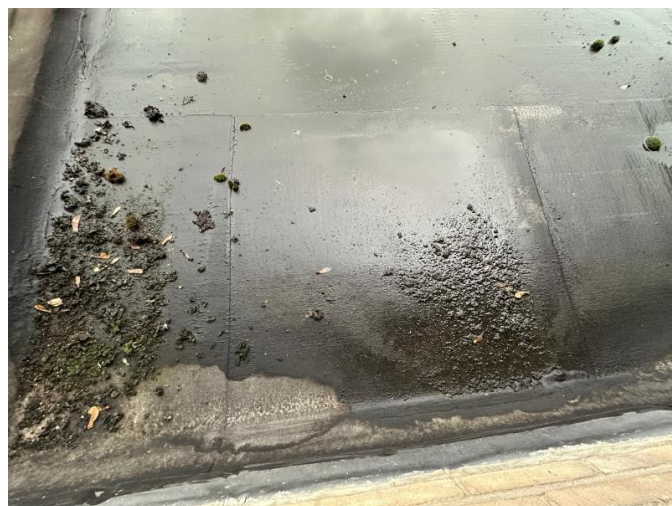
| Opmerking | <p>De dakbekleding bestaat deels/geheel uit een roofing waarvan niet kan worden uitgesloten dat deze, of de eventuele onderlagen ervan, asbesthoudend zijn zonder over te gaan tot staalname. Omwille van het grote risico op gevolgschade in geval van staalname van de roofing, werd geen staalname uitgevoerd op dit materiaal. Er is ook geen andere documentatie voorhanden waaruit ondubbelzinnig kan worden afgeleid dat de roofing na 2001 het voorwerp heeft uitgemaakt van een vernieuwing. Indien het in de toekomst de bedoeling zou worden om werken uit te voeren aan het dak, dient het aanbevolen te worden om de roofing en de niet zichtbare onderlagen, op dat moment te (laten) onderzoeken. In tussentijd wordt de roofing als asbesthoudend gekwalificeerd bij gebreke aan tegebewijs.</p> |

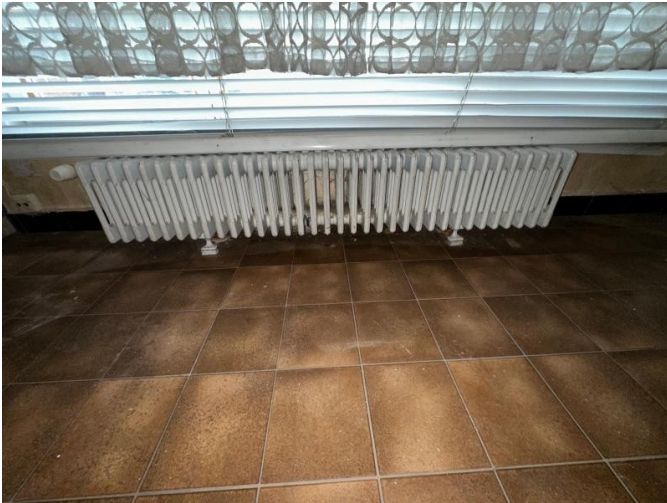
Er werden radiatoren waargenomen die bestaan uit samengevoegde elementen en waarbij tussen de verschillende elementen doorgaans pakkingen werden aangebracht die asbesthoudend kunnen zijn. De aangetroffen radiatoren waren op het moment van het onderzoek in goede staat en de mogelijk aanwezige pakkingen waren ingesloten door een intacte verflaag waarbij een staalname aan de pakkingen ertoe zou kunnen leiden dat met het beschadigen van de pakking ook schade aan het verwarmingstoestel zelf wordt aangebracht. Indien de radiatoren naar aanleiding van werken zouden verwijderd worden, kan het nuttig zijn om deze dan aan een onderzoek te onderwerpen of deze in een geheel te verwijderen zonder deze verder te beschadigen. Alle radiatoren van het zelfde type als de radiatoren die werden aangeduid op het plan, dienen op dezelfde wijze behandeld te worden.

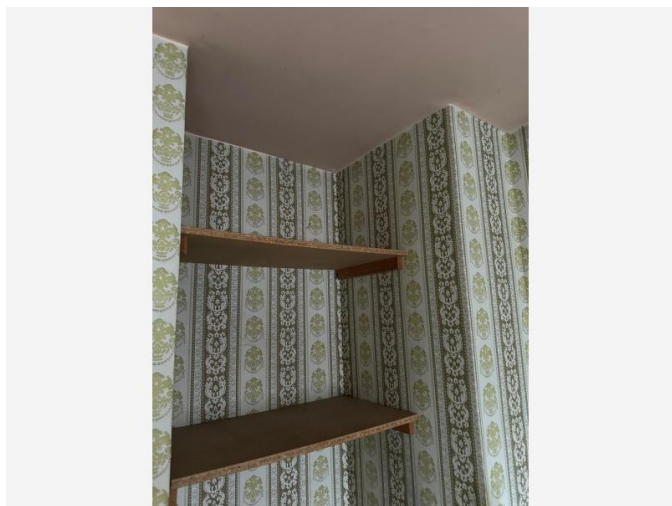
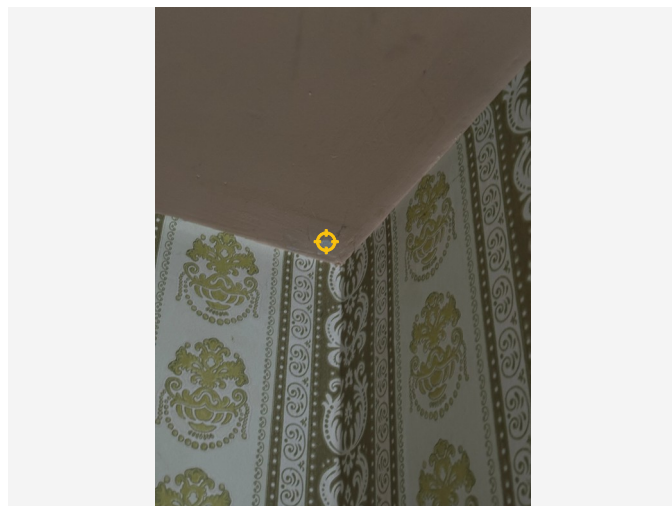
| Opmerking | <p>Er werd een representatief mengstaal genomen waarvan de resultaten mogen toegepast worden op alle pleisterwerken aan de plafonds. De staalnamepunten werden aangeduid op de constructieplannen. Staalnames van heterogene materialen zijn steeds een steekproef. In principe is het mogelijk dat er op andere plaatsen dan de specifieke staalnamepunten asbestvezels terug te vinden zijn, zelfs indien er geen asbestvezels werden teruggevonden in het onderzochte materiaal. De vermelde hoeveelheid is een indicatieve inschatting.</p> |

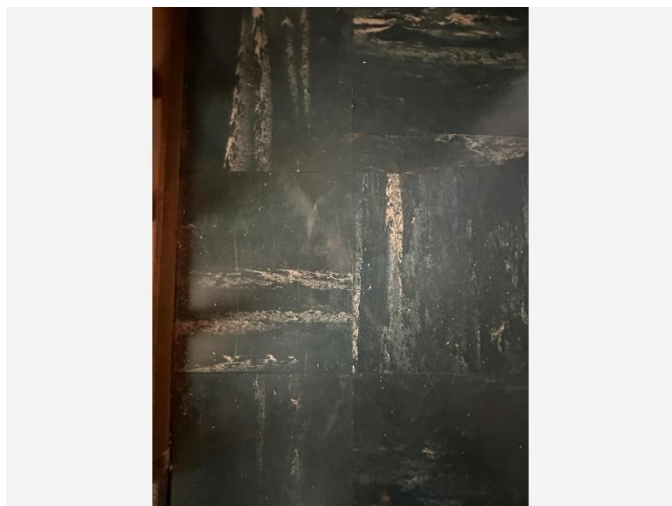
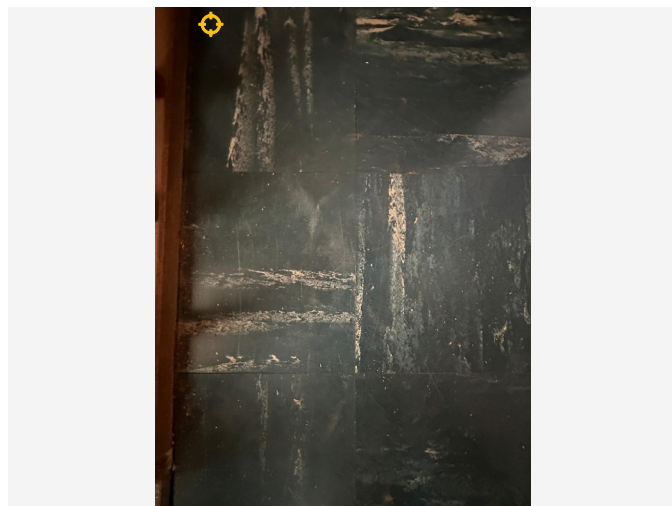
| <b>Opmerking</b> | <p>Er werd een vloerbekleding waargenomen bestaande uit kunststof tegels waarvan aan de hand van de karakteristieke eigenschappen van de toepassing werd vastgesteld dat het een asbestverdacht materiaal betreft. Het komt bij dit soort vloerbekleding geregeld ook voor dat deze verlijmd werd met een zwarte asbestverdachte lijm die evenwel niet kon worden onderzocht zonder daarbij te moeten overgaan tot een destructief onderzoek. Er werd een staalname uitgevoerd op de asbestverdacht tegel. De vermelde hoeveelheid is een indicatieve inschatting.</p> |

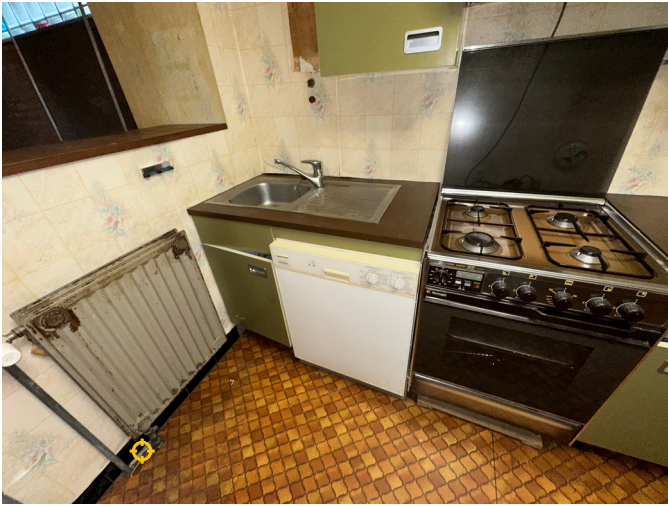
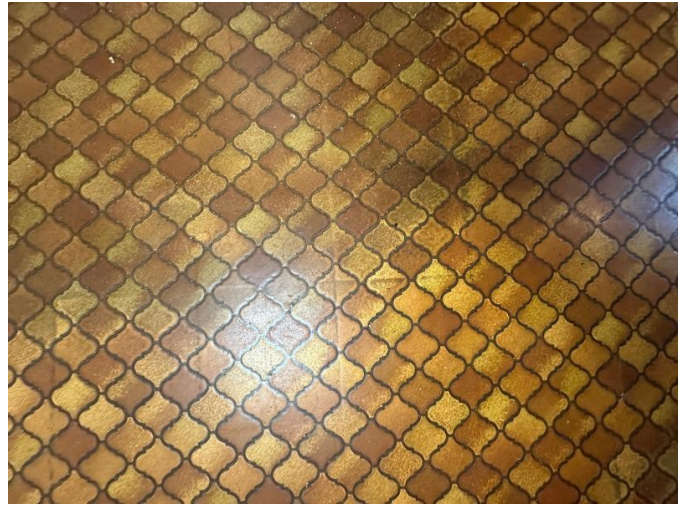
| <b>Opmerking</b> | Er werd een vloerbekleding waargenomen in kunststof die niet op zicht kon worden gekwalificeerd als niet-asbesthoudend. Hier werd een staalname op uitgevoerd. De vermelde hoeveelheid is een indicatieve inschatting. |
