Asbestinventarisatetest

Groenstraat 119, 1800 Vilvoorde

Attestnummer : 20250113-000396.000

Uitgegeven op : 13.01.2025

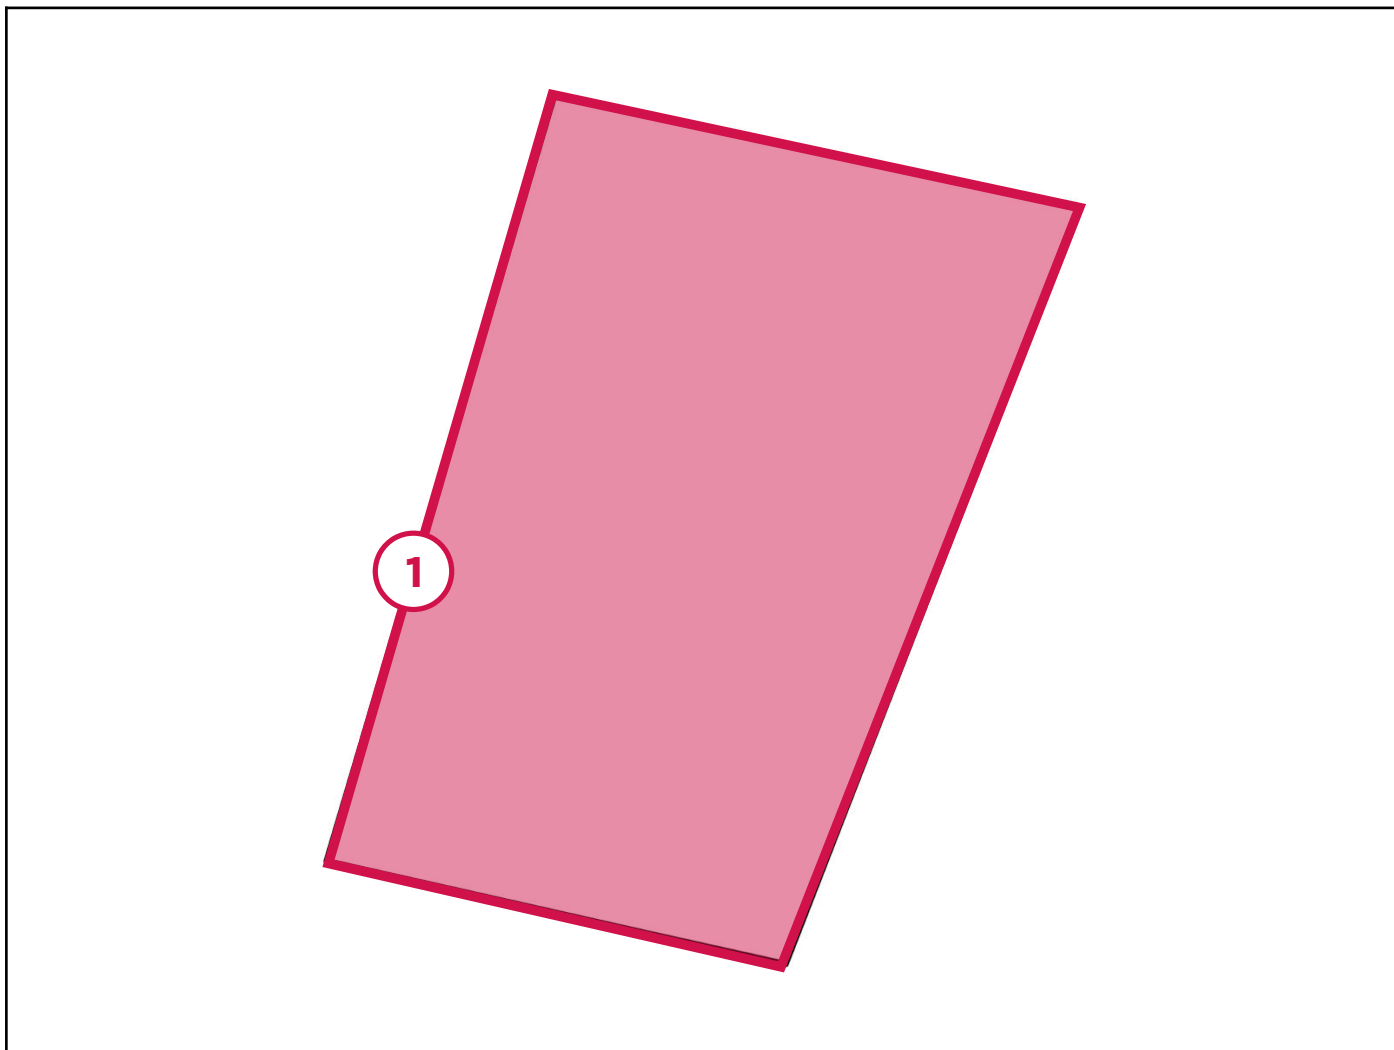
Plan 1.1: Bijgebouw plan

Beschrijving	Type	Actie
1. Golfplaten dak	Asbestmateriaal	Dringend verwijderen

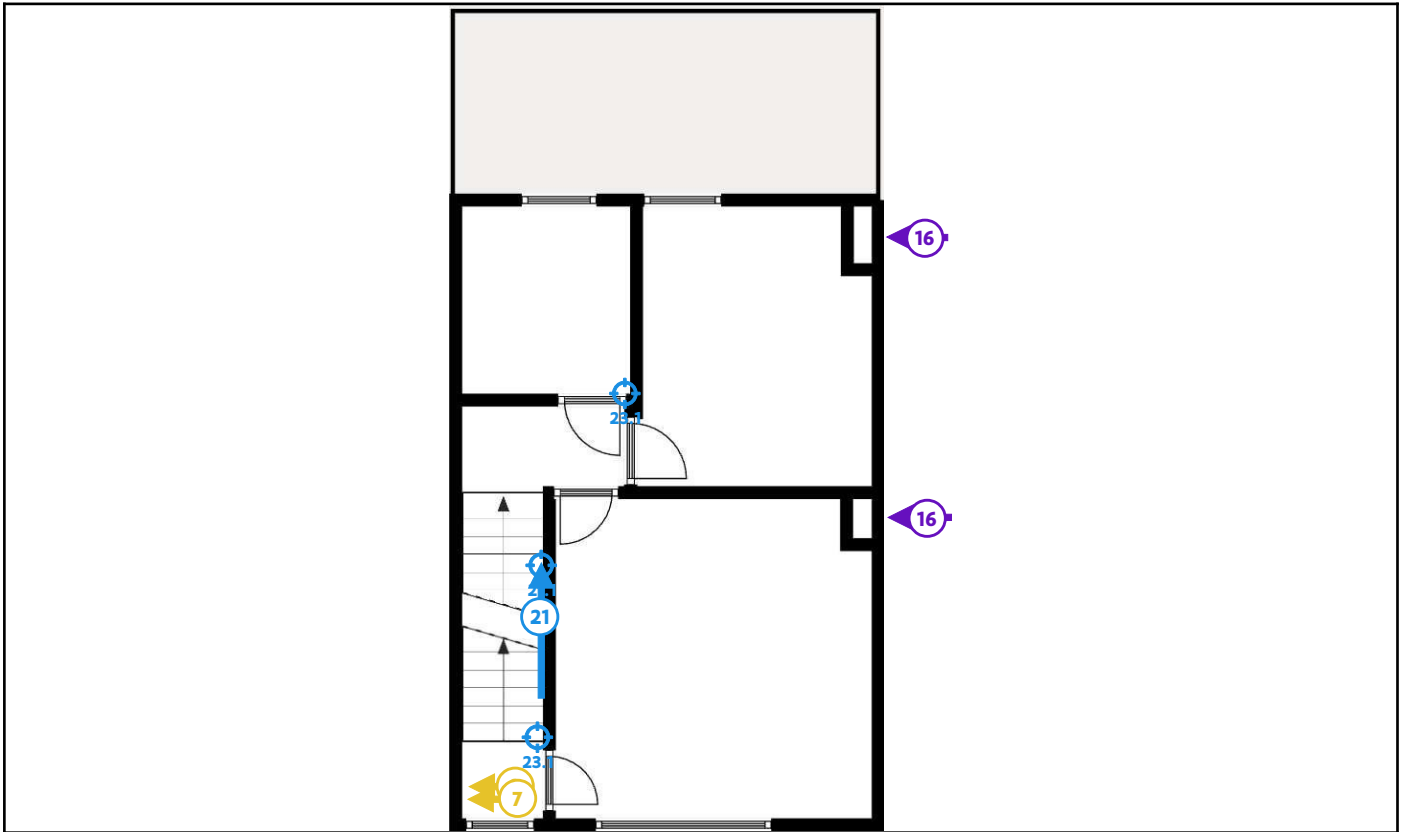
Plan 1.3: Plan V+1

Beschrijving	Type	Actie
7. Bakeliet meterkast	Asbestmateriaal	Zorgvuldig beheren
8. Bakeliet schakelmateriaal	Asbestmateriaal	Zorgvuldig beheren
16. Ingewerkte schouwen en afvoerbuizen	Advies	-
21. Pleisterwerk binnenmuren	Geen asbest	-
21.1 Code: 250102101	Mengmonster	-
23. Pleisterwerk plafonds	Geen asbest	-
23.1 Code: 250102102	Mengmonster	-

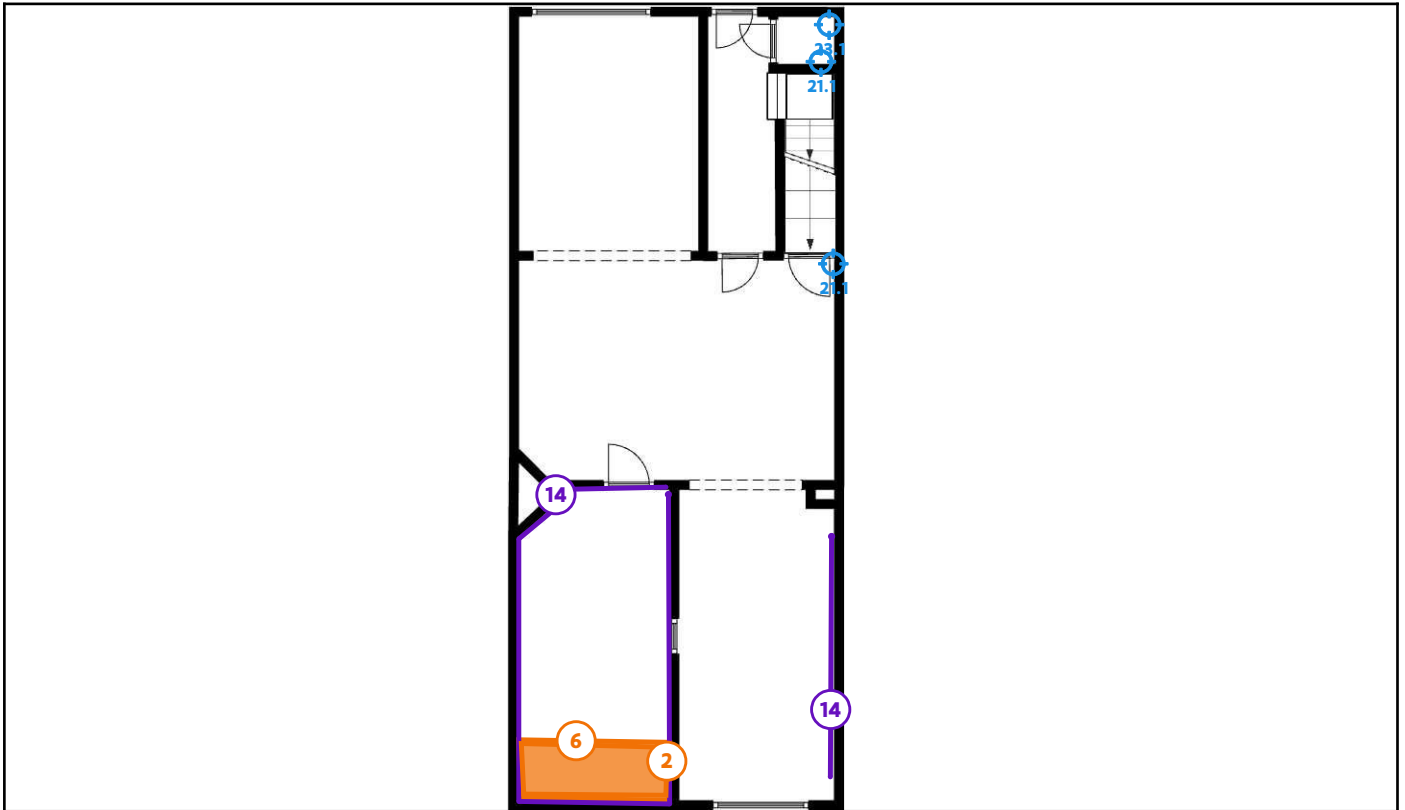
Plan 1.4: Plan V+0

Beschrijving	Type	Actie
2. Plaatmateriaal rond bad	Asbestmateriaal	Verwijderen
6. Asbesthoudende lijm faiencetegels	Asbestmateriaal	Maatregelen nemen
14. Lijm faiencetegels	Advies	-
21. Pleisterwerk binnenmuren	Geen asbest	-
21.1 Code: 250102101	Mengmonster	-
23. Pleisterwerk plafonds	Geen asbest	-
23.1 Code: 250102102	Mengmonster	-

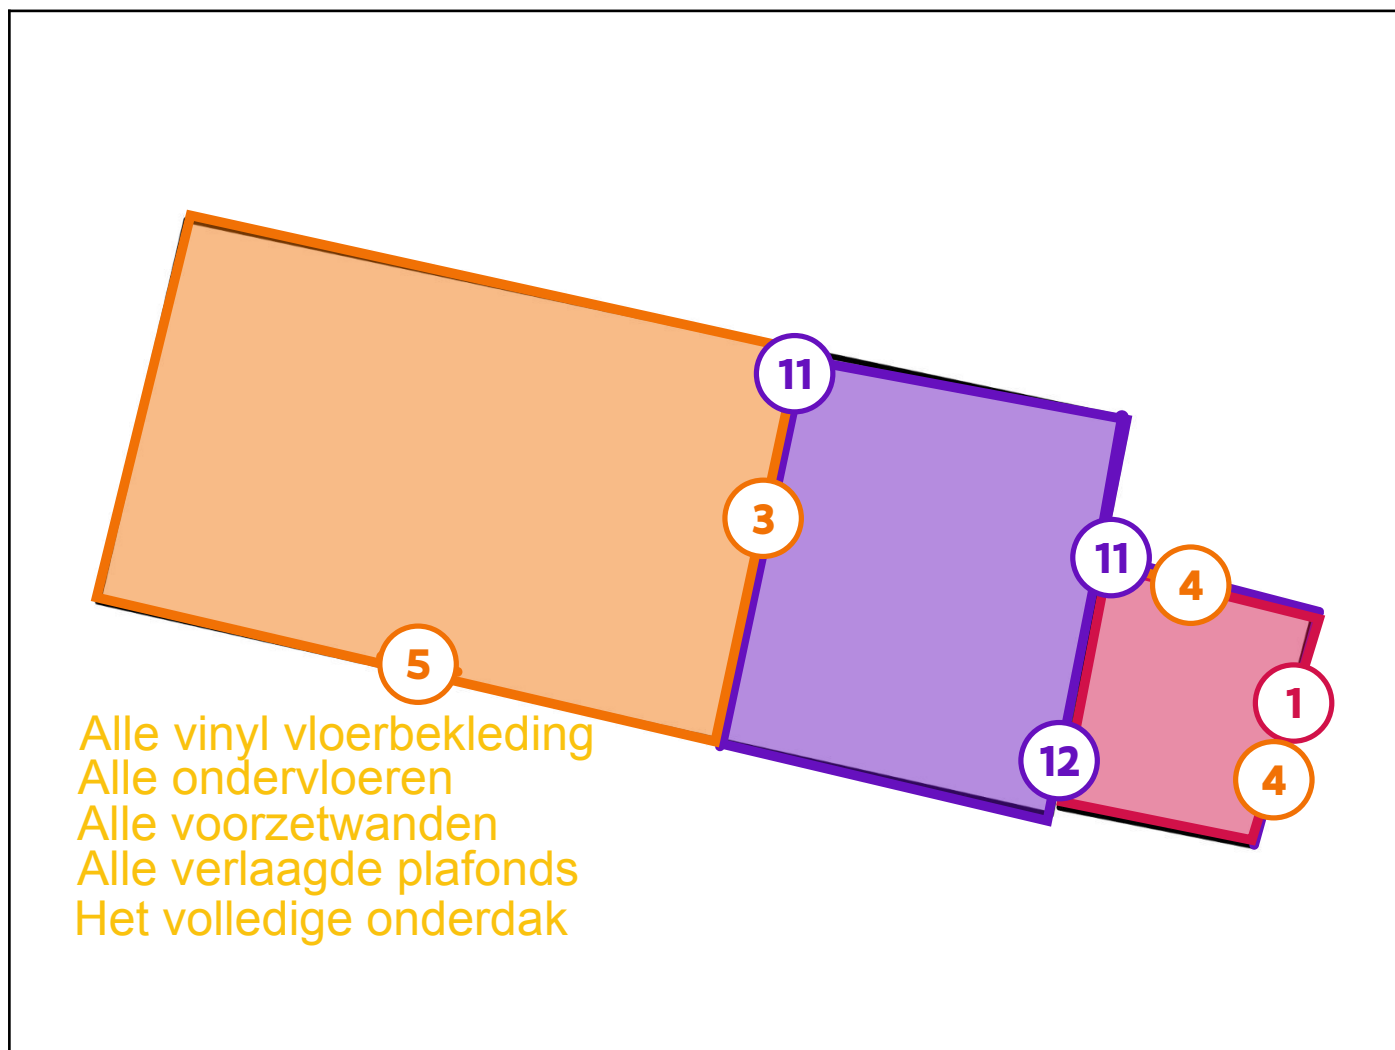
Plan 2.1: Constructie plan

Beschrijving	Type	Actie
1. Golfplaten dak	Asbestmateriaal	Dringend verwijderen
3. Leien dakbekleding	Asbestmateriaal	Verwijderen
4. Stopverf Kit of Mastiek aan buitenschrijnwerk	Asbestmateriaal	Verwijderen
5. Schouw in cement	Asbestmateriaal	Verwijderen
11. cementering wit geverfd	Advies	-
12. Roofing dakbekleding - Glasvezelversterkt	Advies	-
13. voorzetwanden	Advies	-

15. Onderdak - Geen asbestverdachte materialen waargenomen	Advies	-
17. Vals plafond	Advies	-
18. Ondervloer	Advies	-
22. Vinyl vloerkleed	Geen asbest	-

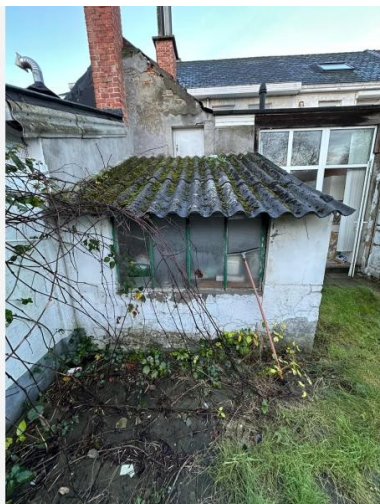
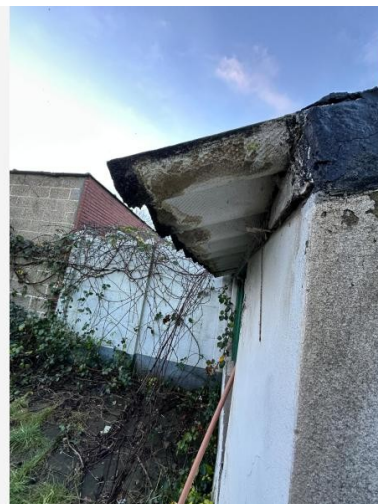
Het asbestmateriaal valt onder de mijlpaal van 2034.

Dringend verwijderen

Eindbeoordeling materiaalrisico	Hoog materiaalrisico en/of hoge kans op vezelvrijgave
---------------------------------	---

Gebondenheid	Categorie 1: hechtgebonden in oorsprong
Asbestsoort (vezeltype)	Crocidoliet aanwezig
Asbestconcentratie	Laag (< 50%)
Afschermingsgraad van het gehele materiaal	Geheel of deels (ook) vrij aan de binnenlucht
Toestand van het materiaal	Matig beschadigd, matig verweerd

Beschrijving	Golfplaten dak
Omgeving	Grenst aan binnen- en buitenlucht
Primaire drager	Schuin dak
Asbestmateriaal	Dak- en gevelbekleding - Golfplaat
Bindmiddel van asbestmateriaal	Cement
Gebondenheid op basis van bindmiddel	Hecht
Hoeveelheid (oppervlakte - aantal)	<ul style="list-style-type: none">• 8,00 m² - 1 stuk• 15,00 m² - 1 stuk
Totale oppervlakte	23,00 m ²
Eenvoudig bereikbaar	Ja
Bevestigingswijze	<ul style="list-style-type: none">• Onbekend
Identificatiemethode	Vaststelling zonder monsternamen
Destructieve handeling voor identificatie	Nee
Opmerking	Ter hoogte van de achteruitbouw en het bijgebouw en meer specifiek de daken, werd een bekleding waargenomen die bestaat uit golfplaten die aan de hand van hun karakteristieke eigenschappen, met voldoende zekerheid als asbesthoudend konden worden gekwalificeerd. Hierop werd evenwel geen staalname uitgevoerd. De vermelde hoeveelheid is een indicatieve inschatting.

- Zorg voor een veilig beheer. Vermijd het beschadigen van het asbestmateriaal. Controleer de toestand jaarlijks op wijzigingen.
- Zorg voor een veilig beheer en verwijder dit asbestmateriaal wanneer het bij werken eenvoudig bereikbaar wordt. Controleer de toestand jaarlijks op wijzigingen.
- Hemelwater dat afspoelt van asbestcement daken of gevels kan asbestdeeltjes bevatten. Gebruik het enkel voor gesloten circuits (bv. spoelen toiletten). Reinig na het vervangen van het dak of de gevel de dakgoten en regenwaterput of -ton om asbesthoudend sediment of slib te verwijderen

- Eenvoudige handelingen: mag via doe-het-zelf of door werknemer(s) met opleidingsattest eenvoudige handelingen
Dit materiaal is hechtgebonden van aard en kan in principe, mits het volgen van een correcte werkwijze, fixatie van het materiaal en gebruik van persoonlijke beschermingsmaatregelen, op een veilige manier worden verwijderd in een geheel zonder het materiaal te breken. Vervolgens dient het materiaal dubbel verpakt en afgevoerd te worden naar een daartoe bevoegd afvalverwerker. Indien blijkt dat het niet kan verwijderd worden zonder het te breken, en dus met verhoogde kans op vrijgave van vezels, dient in

principe een erkend asbestverwijderaar te worden ingeschakeld.

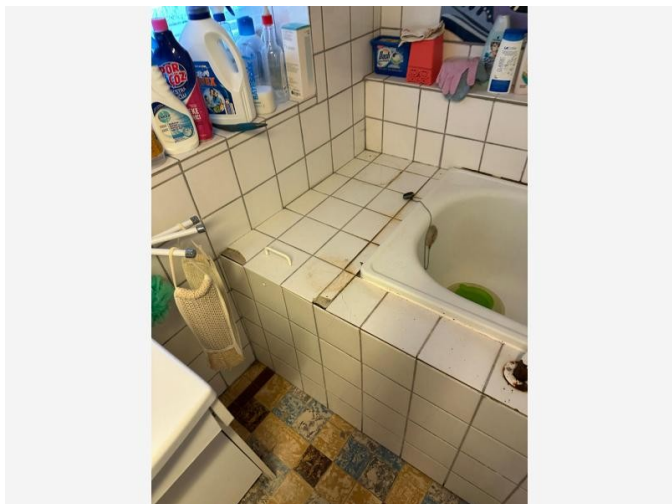
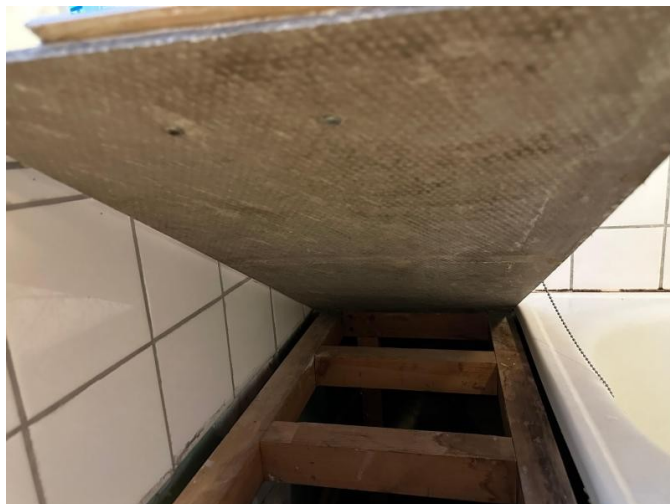
Het asbestmateriaal valt onder de mijlpaal van 2040.

Verwijderen

Eindbeoordeling materiaalrisico	Verhoogd materiaalrisico en/of verhoogde kans op vezelvrijgave
---------------------------------	--

Gebondenheid	Categorie 1: hechtgebonden in oorsprong
Asbestsoort (vezeltype)	Crocidoliet aanwezig
Asbestconcentratie	Laag (< 50%)
Afschermingsgraad van het gehele materiaal	Geheel of deels (ook) vrij aan de binnenlucht
Toestand van het materiaal	Licht beschadigd, licht verweerd. Intact calciumsilicaatmateriaal of categorie III 'gebondenheid'

Beschrijving	Plaatmateriaal rond bad
Omgeving	Binnen
Primaire drager	Inrichting (meubilair, ...)
Asbestmateriaal	Plaat, paneel, tablet - Generiek
Bindmiddel van asbestmateriaal	Cement
Gebondenheid op basis van bindmiddel	Hecht
Hoeveelheid (oppervlakte - dikte - aantal)	<ul style="list-style-type: none">• 1,00 m² - 0,50 cm - 1 stuk• 3,00 m² - 0,50 cm - 1 stuk
Totaal volume	0,02 m ³
Eenvoudig bereikbaar	Ja
Bevestigingswijze	<ul style="list-style-type: none">• Onbekend
Identificatiemethode	Vaststelling zonder monstername
Destructieve handeling voor identificatie	Nee
Opmerking	<p>Het bad is ingewerkt in een omkasting waarop faiencetegels zijn aangebracht. Aan de kopse kant van het bad werd een toezichtsluik waargenomen. Dit luik bestaat uit een plaat waarop faiencetegels verlijmd werden. De plaat kan opgetild worden. Deze plaat werd aan de hand van haar karakteristieke eigenschappen en bij gebreke aan kennis over de vermoedelijke leeftijd ervan als asbesthoudend gekwalificeerd. Verder wordt vermoed dat ook de verdere omkasting van het bad met dergelijke platen gebeurde en hierop telkens faiencetegels werden verlijmd. Dit laatste werd niet met voldoende zekerheid bevestigd aan de hand van waarnemingen. Hierop werd geen staalname uitgevoerd. De vermelde hoeveelheid is een indicatieve inschatting.</p>

- Scherm in afwachting van verwijdering het asbestmateriaal af van luchtstromingen en verstoring: bijvoorbeeld door het te verpakken, te fixeren, af te dekken, signalisatie - afbakening aan te brengen, ...
- Zorg voor een veilig beheer en verwijder dit asbestmateriaal wanneer het bij werken eenvoudig bereikbaar wordt. Controleer de toestand jaarlijks op wijzigingen.

- Eenvoudige handelingen: enkel door erkend asbestverwijderaar
Dit materiaal is hechtgebonden van aard en kan in principe met eenvoudige handelingen verwijderd worden. In dit geval lijkt het er evenwel op dat het materiaal onlosmakelijk verlijmd is aan lijm voor fainecetegels die dan in principe samen met het plaatmateriaal, mits het volgen van een correcte werkwijze, fixatie van het materiaal en gebruik van persoonlijke beschermingsmaatregelen, op een veilige manier worden verwijderd kunnen worden in één geheel zonder het materiaal te breken. Vervolgens dient het materiaal dubbel verpakt en afgevoerd te worden naar een daartoe bevoegd afvalverwerker. Indien blijkt dat het plaatmateriaal niet eenvoudig kan verwijderd worden zonder het te breken, en dus met verhoogde kans op vrijgave van vezels, dient in principe een erkend asbestverwijderaar te worden ingeschakeld. De lijm kan de verwijdering met eenvoudige handelingen verhinderen. De uiteindelijke verwijderingsmethode zal in samenspraak met de verwijderaar moeten onderzocht worden.

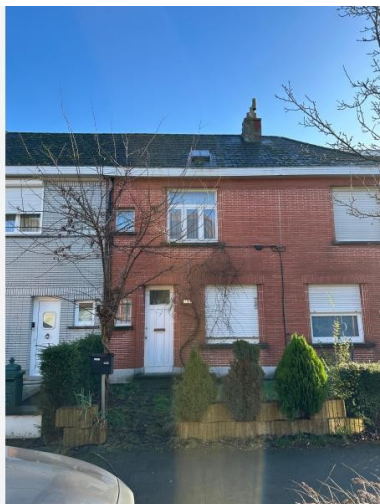
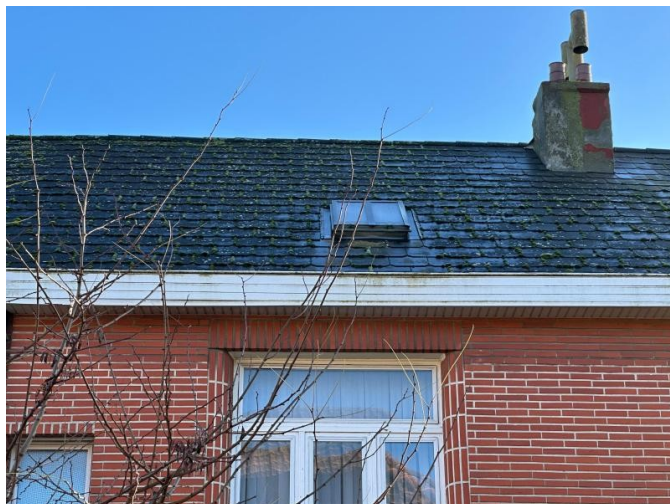
Het asbestmateriaal valt onder de mijlpaal van 2034.

Verwijderen

Eindbeoordeling materiaalrisico	Laag materiaalrisico en/of verlaagde kans op vezelvrijgave
---------------------------------	--

Gebondenheid	Categorie 1: hechtgebonden in oorsprong
Asbestsoort (vezeltype)	Crocidoliet aanwezig
Asbestconcentratie	Laag (< 50%)
Afschermingsgraad van het gehele materiaal	Geheel of deels vrij aan de buitenlucht
Toestand van het materiaal	Licht beschadigd, licht verweerd. Intact calciumsilicaatmateriaal of categorie III 'gebondenheid'

Beschrijving	Leien dakbekleding
Omgeving	Buiten
Primaire drager	Schuin dak
Asbestmateriaal	Dak- en gevelbekleding - Lei, shingle
Bindmiddel van asbestmateriaal	Cement
Gebondenheid op basis van bindmiddel	Hecht
Hoeveelheid (oppervlakte - aantal)	<ul style="list-style-type: none">• 60,00 m² - 1 stuk
Totale oppervlakte	60,00 m ²
Eenvoudig bereikbaar	Ja
Bevestigingswijze	<ul style="list-style-type: none">• Onbekend
Identificatiemethode	Vaststelling zonder monstername
Destructieve handeling voor identificatie	Nee
Opmerking	Ter hoogte van het dak van de woning werd een bekleding waargenomen die bestaat uit kunsleien die aan de hand van hun karakteristieke eigenschappen, met voldoende zekerheid als asbesthoudend konden worden gekwalificeerd. Hierop werd evenwel geen staalname uitgevoerd. De vermelde hoeveelheid is een indicatieve inschatting.

- Zorg voor een veilig beheer en verwijder dit asbestmateriaal wanneer het bij werken eenvoudig bereikbaar wordt. Controleer de toestand jaarlijks op wijzigingen.
- Hemelwater dat afspoelt van asbestcement daken of gevels kan asbestdeeltjes bevatten. Gebruik het enkel voor gesloten circuits (bv. spoelen toiletten). Reinig na het vervangen van het dak of de gevel de dakgoten en regenwaterput of -ton om asbesthoudend sediment of slib te verwijderen

- Eenvoudige handelingen: mag via doe-het-zelf of door werknemer(s) met opleidingsattest eenvoudige handelingen
Dit materiaal is hechtgebonden van aard en kan in principe, mits het volgen van een correcte werkwijze, fixatie van het materiaal en gebruik van persoonlijke beschermingsmaatregelen, op een veilige manier worden verwijderd in een geheel zonder het materiaal te breken. Vervolgens dient het materiaal dubbel verpakt en afgevoerd te worden naar een daartoe bevoegd afvalverwerker. Indien blijkt dat het niet kan verwijderd worden zonder het te breken, en dus met verhoogde kans op vrijgave van vezels, dient in principe een erkend asbestverwijderaar te worden ingeschakeld.

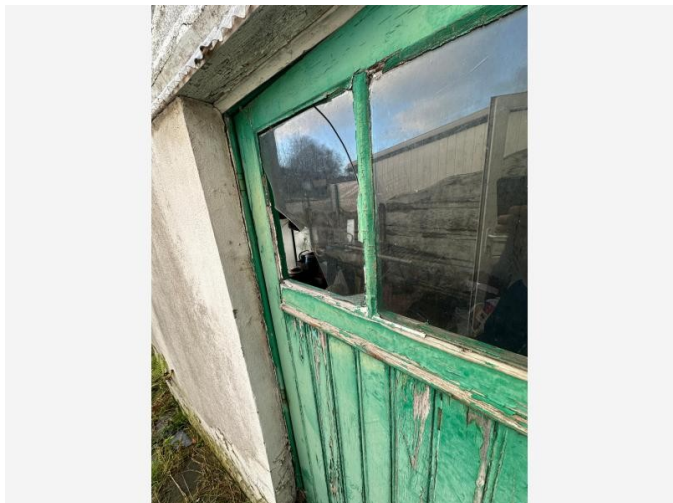
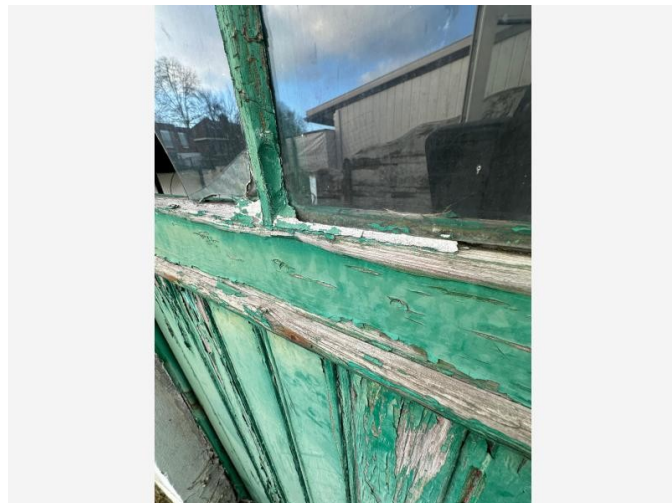
Fiche 4: Stopverf Kit of Mastiek aan buitenschrijnwerk

Het asbestmateriaal valt onder de mijlpaal van 2040.

Verwijderen

Eindbeoordeling materiaalrisico	Verhoogd materiaalrisico en/of verhoogde kans op vezelvrijgave
---------------------------------	--

Gebondenheid	Categorie 1: hechtgebonden in oorsprong
Asbestsoort (vezeltype)	Amfibool aanwezig, uitgezonderd crocidoliet
Asbestconcentratie	Laag (< 50%)
Afschermingsgraad van het gehele materiaal	Geheel of deels vrij aan de buitenlucht
Toestand van het materiaal	Matig beschadigd, matig verweerd

Beschrijving	Stopverf Kit of Mastiek aan buitenschrijnwerk
Omgeving	Buiten
Primaire drager	Wandopening verticaal (raam, deur, ...)
Asbestmateriaal	In-situ afwerkingslagen - Pasta, stopverf, voegsel, stopsel, vulsel, mastiek, kitten, ...
Bindmiddel van asbestmateriaal	Kitten, mastiek, pasta
Gebondenheid op basis van bindmiddel	Hecht
Hoeveelheid (gewicht - aantal)	<ul style="list-style-type: none">• 0,30 kg - 3 stuks
Totaal gewicht	0,90 kg
Eenvoudig bereikbaar	Ja
Bevestigingswijze	<ul style="list-style-type: none">• Verlijmd, ingegoten, versmeerd
Identificatiemethode	Vaststelling zonder monsternamen
Destructieve handeling voor identificatie	Nee
Opmerking	Er werd aan het buitenschrijnwerk van de achteruitbouw een mastiek waargenomen die asbestverdacht is op basis van de karakteristieke eigenschappen van het materiaal. Dit materiaal werd niet onderworpen aan staalname. De vermelde hoeveelheid is een indicatieve inschatting.

- Scherm in afwachting van verwijdering het asbestmateriaal af van luchtstromingen en verstoring: bijvoorbeeld door het te verpakken, te fixeren, af te dekken, signalisatie - afbakening aan te brengen, ...
- Zorg voor een veilig beheer en verwijder dit asbestmateriaal wanneer het bij werken eenvoudig bereikbaar wordt. Controleer de toestand jaarlijks op wijzigingen.
- Voer bijkomende staalname(s) uit.

- Eenvoudige handelingen: mag via doe-het-zelf of door werknemer(s) met opleidingsattest eenvoudige handelingen
Dit materiaal kan in principe, het volgen van een correcte werkwijze, fixatie van het materiaal en gebruik van persoonlijke beschermingsmaatregelen, op een veilige manier worden verwijderd in eenn geheel met het schrijnwerk. Vervolgens dient het materiaal dubbel verpakt en afgevoerd te worden naar een daartoe bevoegd afvalverwerker.

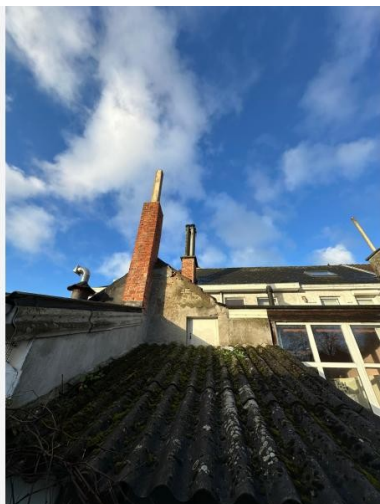
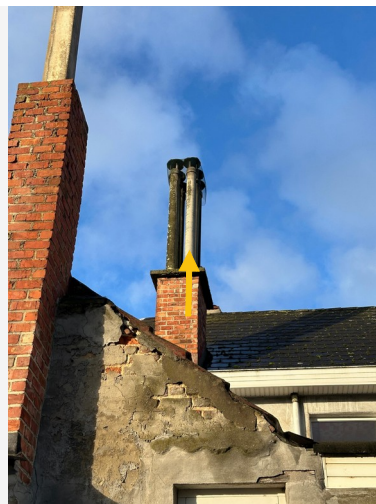
Het asbestmateriaal valt onder de mijlpaal van 2034.

Verwijderen

Eindbeoordeling materiaalrisico	Verhoogd materiaalrisico en/of verhoogde kans op vezelvrijgave
---------------------------------	--

Gebondenheid	Categorie 1: hechtgebonden in oorsprong
Asbestsoort (vezeltype)	Crocidoliet aanwezig
Asbestconcentratie	Laag (< 50%)
Afschermingsgraad van het gehele materiaal	Geheel of deels (ook) vrij aan binnenluchtstromen
Toestand van het materiaal	Licht beschadigd, licht verweerd. Intact calciumsilicaatmateriaal of categorie III 'gebondenheid'

Beschrijving	Schouw in cement
Omgeving	Buiten
Primaire drager	HVAC infrastructuur en uitrusting
Asbestmateriaal	Rookgaskanaal
Bindmiddel van asbestmateriaal	Cement
Gebondenheid op basis van bindmiddel	Hecht
Hoeveelheid (lengte - omtrek - dikte - aantal)	<ul style="list-style-type: none">• 1,00 m - 55,00 cm - 0,50 cm - 3 stuks
Totaal volume	0,008 m ³
Eenvoudig bereikbaar	Ja
Bevestigingswijze	<ul style="list-style-type: none">• Onbekend
Identificatiemethode	Vaststelling zonder monstername
Destructieve handeling voor identificatie	Nee
Opmerking	Er konden 3 schouwen worden waargenomen ter hoogte van het dak. Deze konden niet van dichtbij worden onderzocht. Het moet opgemerkt worden dat de schouwen op basis van hun karakteristieke eigenschappen kunnen geïdentificeerd worden als asbestverdacht en vermoedelijk effectief asbesthoudend zijn. Dit materiaal werd niet onderworpen aan staalname. De vermelde hoeveelheid is een indicatieve inschatting.

- Zorg voor een veilig beheer en verwijder dit asbestmateriaal wanneer het bij werken eenvoudig bereikbaar wordt. Controleer de toestand jaarlijks op wijzigingen.

- Eenvoudige handelingen: mag via doe-het-zelf of door werknemer(s) met opleidingsattest eenvoudige handelingen
Dit materiaal is hechtgebonden van aard en kan in principe, mits het volgen van een correcte werkwijze, fixatie van het materiaal en gebruik van persoonlijke beschermingsmaatregelen, op een veilige manier worden verwijderd in een geheel zonder het materiaal te breken. Vervolgens dient het materiaal dubbel verpakt en afgevoerd te worden naar een daartoe bevoegd afvalverwerker. Indien blijkt dat het niet kan verwijderd worden zonder het te breken, en dus met verhoogde kans op vrijgave van vezels, dient in principe een erkend asbestverwijderaar te worden ingeschakeld. Het dient te worden opgemerkt dat het mogelijk is dat de asbesthoudende buis ook verder verborgen in de schouwconstructie loopt tot aan de bron van de rookgassen. Indien dit het geval is zal ook daar moeten worden bekeken of het mogelijk is de buis te verwijderen zonder deze te breken of beschadigen opdat deze verwijderd kan worden via eenvoudige handelingen. Indien zou blijken dat dit niet het geval is dan dient in principe een erkend asbestverwijderaar te worden ingeschakeld.

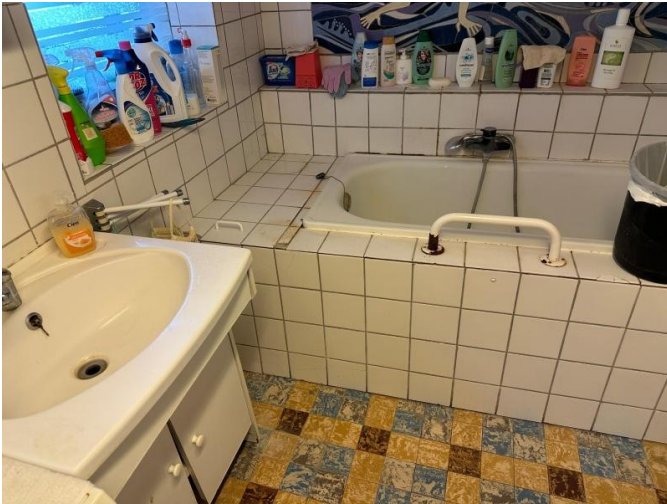
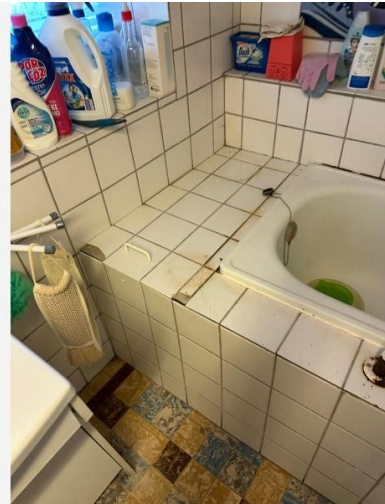
Het asbestmateriaal valt onder de mijlpaal van 2040.

Maatregelen nemen

Eindbeoordeling materiaalrisico	Verhoogd materiaalrisico en/of verhoogde kans op vezelvrijgave
---------------------------------	--

Gebondenheid	Categorie 1: hechtgebonden in oorsprong
Asbestsoort (vezeltype)	Crocidoliet aanwezig
Asbestconcentratie	Laag (< 50%)
Afschermingsgraad van het gehele materiaal	Geheel of deels (ook) vrij aan de binnenlucht
Toestand van het materiaal	Licht beschadigd, licht verweerd. Intact calciumsilicaatmateriaal of categorie III 'gebondenheid'

Beschrijving	Asbesthoudende lijm faiencetegels
Omgeving	Binnen
Primaire drager	Inrichting (meubilair, ...)
Asbestmateriaal	In-situ afwerkingslagen - Lijmlaag
Bindmiddel van asbestmateriaal	Lijm
Gebondenheid op basis van bindmiddel	Hecht
Hoeveelheid (oppervlakte - dikte - aantal)	<ul style="list-style-type: none"> • 1,00 m² - 0,50 mm - 1 stuk • 3,00 m² - 0,50 mm - 1 stuk
Totaal volume	0,002 m ³
Eenvoudig bereikbaar	<p>Nee</p> <ul style="list-style-type: none"> • Het asbestmateriaal is bedekt (uitgezonderd laag verf, coating, behang, kunststof, textiel) en het wegnemen van het bedekkende materiaal kan niet zonder het bedekkende materiaal te beschadigen.
Bevestigingswijze	<ul style="list-style-type: none"> • Verlijmd, ingegoten, versmeerd
Identificatiemethode	<p>Vaststelling zonder monstername</p> <p>Motivatie: Onderzoeksbepanking verhinderde monstername</p>
Destructieve handeling voor identificatie	Nee

Opmerking	<p>Er werden op de omkasting van het bad, faiencetegels waargenomen die vastgelijmd zijn maar die deels of volledig verlijmd werden op als asbestverdacht/asbesthoudend gekwalificeerd plaatmateriaal. Een deel van de faillencelijm is zichtbaar. Er werd besloten om geen staalname uit te voeren op dit materiaal aangezien de lijm gebruikt werd om de faiencetegels te bevestigen op als asbesthoudend gekwalificeerd plaatmateriaal. De lijm is in dat geval in principe minstens gecontamineerd. Een negatief laboratoriumresultaat zou in principe een vals negatief resultaat kunnen teweeg brengen en tot verkeerde conclusies leiden. Er werd bijgevolg besloten dat de lijm die gebruikt werd op de omkasting rond het bad, als asbesthoudend moet gekwalificeerd worden. De vermelde hoeveelheid is een indicatieve inschatting.</p>

- Scherm in afwachting van verwijdering het asbestmateriaal af van luchtstromingen en verstoring: bijvoorbeeld door het te verpakken, te fixeren, af te dekken, signalisatie - afbakening aan te brengen, ...

- Eenvoudige handelingen: enkel door erkend asbestverwijderaar
Dit materiaal is niet-hechtgebonden van aard en moet in principe in hermetische zone verwijderd worden. In dit geval lijkt het er evenwel op dat het materiaal onlosmakelijk verlijmd is aan asbesthoudend plaatmateriaal dat in principe, mits het volgen van een correcte werkwijze, fixatie van het materiaal en gebruik van persoonlijke beschermingsmaatregelen, op een veilige manier worden verwijderd in één geheel zonder het materiaal te breken. Vervolgens dient het materiaal dubbel verpakt en afgevoerd te worden naar een daartoe bevoegd afvalverwerker. Indien blijkt dat het plaatmateriaal niet eenvoudig kan verwijderd worden zonder het te breken, en dus met verhoogde kans op vrijgave van vezels, dient in principe een erkend asbestverwijderaar te worden ingeschakeld. De lijm kan in principe alleen verwijderd worden op deze manier indien ze samen (zonder ze los te maken van het plaatmateriaal) kan verwijderd worden. De uiteindelijke verwijderingsmethode zal in samenspraak met de verwijderaar moeten onderzocht worden.

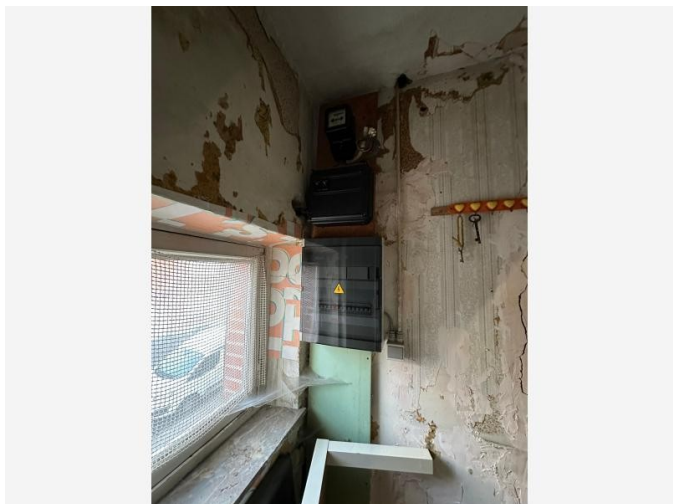
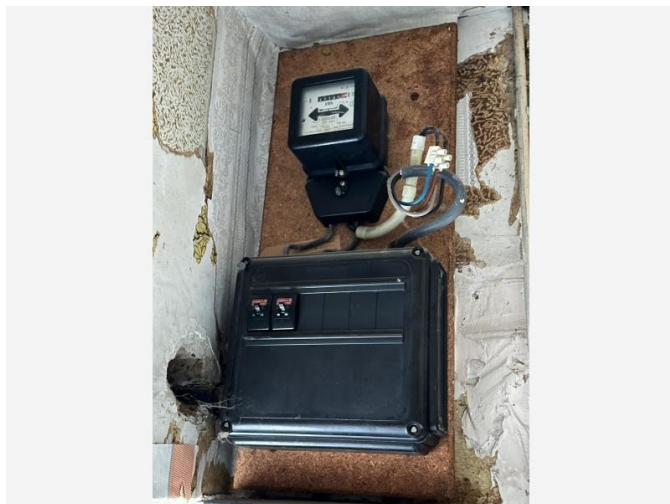
Het asbestmateriaal valt onder de mijlpaal van 2040.

Zorgvuldig beheren

Eindbeoordeling materiaalrisico	Laag materiaalrisico en/of verlaagde kans op vezelvrijgave
---------------------------------	--

Gebondenheid	Categorie 1: hechtgebonden in oorsprong
Asbestsoort (vezeltype)	Crocidoliet aanwezig
Asbestconcentratie	Laag (< 50%)
Afschermingsgraad van het gehele materiaal	Geheel of deels (ook) vrij aan de binnenlucht
Toestand van het materiaal	Onbeschadigd, niet verweerd

Beschrijving	Bakeliet meterkast
Omgeving	Binnen
Primaire drager	Communicatie en elektrische infrastructuur en uitrusting
Asbestmateriaal	Plaat, paneel, tablet - Type Bakeliet
Bindmiddel van asbestmateriaal	Kunststof of -hars
Gebondenheid op basis van bindmiddel	Hecht
Hoeveelheid (oppervlakte - dikte - aantal)	• 0,60 m ² - 0,50 cm - 1 stuk
Totaal volume	0,003 m ³
Eenvoudig bereikbaar	Ja
Bevestigingswijze	• Geschroefd
Identificatiemethode	Vaststelling zonder monstername
Destructieve handeling voor identificatie	Nee

- Zorg voor een veilig beheer en verwijder dit asbestmateriaal wanneer het bij werken eenvoudig bereikbaar wordt. Controleer de toestand jaarlijks op wijzigingen.

- Eenvoudige handelingen: enkel door erkend asbestverwijderaer
Dit type elektrische infrastructuur wordt in principe alleen door de netbeheerder verwijderd. Wanneer de meter zal vervangen worden door een digitaal model, dan zal dit worden vervangen door een nieuwer niet-asbestverdacht exemplaar.

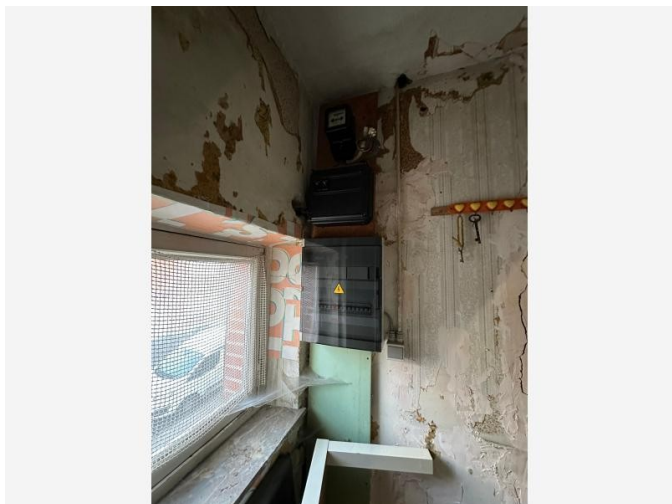
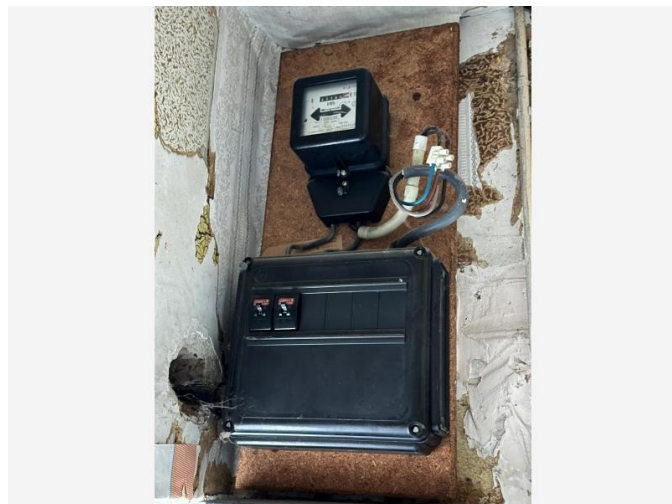
Het asbestmateriaal valt onder de mijlpaal van 2040.

Zorgvuldig beheren

Er werden verschillende elektrische onderdelen aangetroffen in bakeliet. Alle onderdelen in hetzelfde materiaal als deze die werden aangeduid op de constructieplannen, dienen als asbestverdacht te worden beschouwd.

Eindbeoordeling materiaalrisico	Laag materiaalrisico en/of verlaagde kans op vezelvrijgave
---------------------------------	--

Gebondenheid	Categorie 1: hechtgebonden in oorsprong
Asbestsoort (vezeltype)	Crocidoliet aanwezig
Asbestconcentratie	Laag (< 50%)
Afschermingsgraad van het gehele materiaal	Geheel of deels (ook) vrij aan de binnenlucht
Toestand van het materiaal	Onbeschadigd, niet verweerd

Beschrijving	Bakeliet schakelmateriaal
Omgeving	Binnen
Primaire drager	Communicatie en elektrische infrastructuur en uitrusting
Asbestmateriaal	Plaat, paneel, tablet - Type Bakeliet
Bindmiddel van asbestmateriaal	Kunststof of -hars
Gebondenheid op basis van bindmiddel	Hecht
Hoeveelheid (oppervlakte - dikte - aantal)	• 0,10 m ² - 0,50 cm - 1 stuk
Totaal volume	< 0,001 m ³
Eenvoudig bereikbaar	Ja
Bevestigingswijze	• Geschroefd
Identificatiemethode	Vaststelling zonder monstername
Destructieve handeling voor identificatie	Nee

- Zorg voor een veilig beheer en verwijder dit asbestmateriaal wanneer het bij werken eenvoudig bereikbaar wordt. Controleer de toestand jaarlijks op wijzigingen.

- Eenvoudige handelingen: mag via doe-het-zelf of door werknemer(s) met opleidingsattest eenvoudige handelingen
Dit materiaal is hechtgebonden van aard en kan in principe, mits het volgen van een correcte werkwijze, fixatie van het materiaal en gebruik van persoonlijke beschermingsmaatregelen, op een veilige manier worden verwijderd in één geheel zonder het materiaal te breken. Vervolgens dient het materiaal dubbel verpakt en afgevoerd te worden naar een daartoe bevoegd afvalverwerker. Indien blijkt dat het niet kan verwijderd worden zonder het te breken, en dus met verhoogde kans op vrijgave van vezels, dient in principe een erkend asbestverwijderaar te worden ingeschakeld.

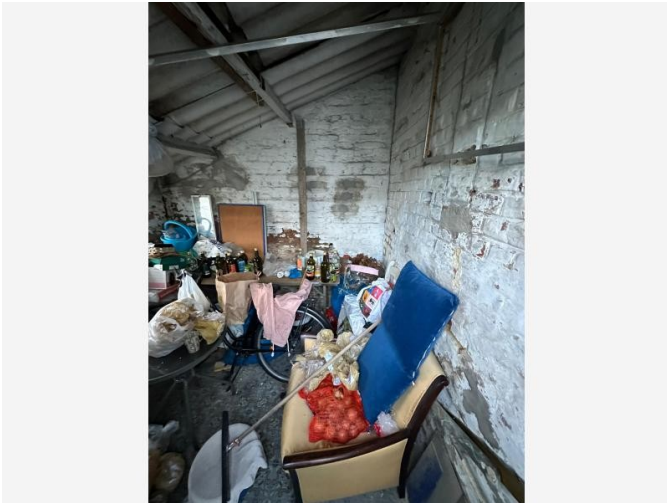
Tijdelijke beperking

Reden: Materiaal in opslag

Uitleg van de asbestdeskundige: Op verschillende plaatsen binnen de inspectielocatie zijn materialen in opslag, roerende goederen of andere materialen aanwezig die de onbeperkte toegang tot de volledige inspectielocatie deels verhinderen. Niettegenstaande dat na grondige inspectie geen andere asbestverdachte materialen werden waargenomen dan vermeld in dit asbestattest, is het in principe niet uitgesloten dat er alsnog materialen of afval aanwezig zijn tussen, achter of onder deze materialen.

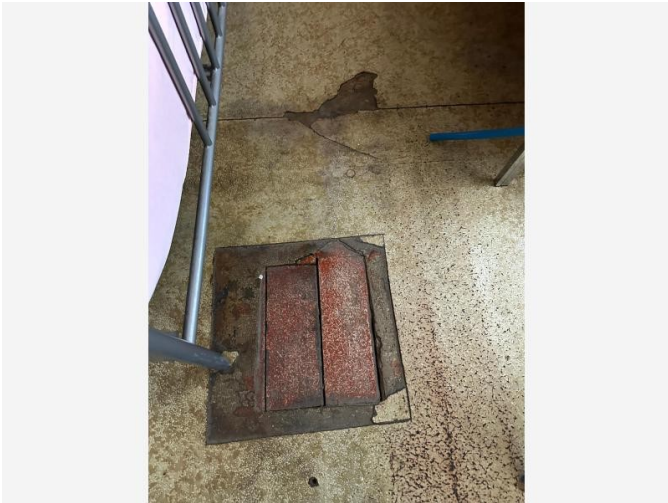
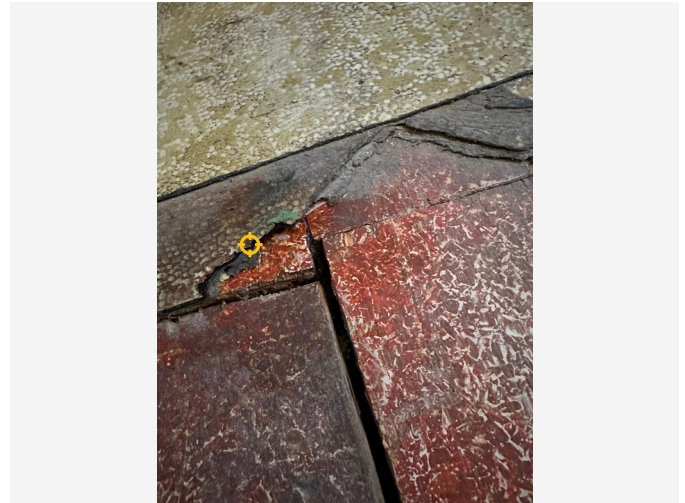
Fiche 22: Vinyl vloerkleed

Geen asbest

Beschrijving	Vinyl vloerkleed
Omgeving	Binnen
Primaire drager	Vloer
Bindmiddel van materiaal	Karton - papier - viltachtig
Gebondenheid op basis van bindmiddel	Niet-hechtgebonden
Hoeveelheid (oppervlakte - aantal)	• 12,00 m ² - 3 stuks
Totale oppervlakte	36,00 m ²
Identificatiemethode	Vaststelling met monstername
Destructieve handeling voor identificatie	Nee
Opmerking	Er werd een vloerbekleding waargenomen in kunststof die niet op zicht kon worden gekwalificeerd als niet-asbesthoudend. Hier werd een staalname op uitgevoerd. Mogelijk zijn er onder de zichtbare vinyls nog oudere vinyls of lijmlagen aanwezig. Dit kon niet worden vastgesteld gedurende het plaatsbezoek zonder over te gaan op een destructief onderzoek. De vermelde hoeveelheid is een indicatieve inschatting.
