# Asbestinventarisat attest

Perksestraat 150, 1800 Vilvoorde

Attestnummer : 20260415-000377.000

**Niet-asbestveilig**

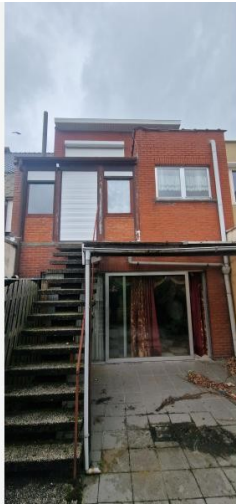
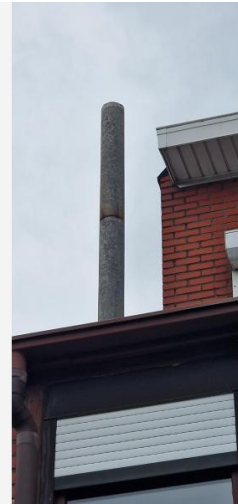
Het asbestmateriaal valt onder de mijlpaal van 2034.

| Eindbeoordeling materiaalrisico | Verhoogd materiaalrisico en/of verhoogde kans op vezelvrijgave |

| Asbestsoort (vezeltype) | Crocidoliet aanwezig |
| Toestand van het materiaal | Matig beschadigd, matig verweerd |

| Beschrijving | Rookgaskanaal |
| Opmerking | De hoeveelheid is een schatting. Er is mogelijks een bijkomende schouw aanwezig, maar ten gevolge van de onerzeoksbepreking kon dit niet onderzocht worden. |

- Verwijder dit asbestmateriaal zo snel mogelijk. Volg de toestand goed op.
- Voer bijkomende staalname(s) uit.

- Eenvoudige handelingen: mag via doe-het-zelf of door werknemer(s) met opleidingsattest eenvoudige handelingen  
Asbesthoudende schouwen kunnen zelf verwijderd worden of door werknemer(s) met opleidingsattest eenvoudige handelingen. Draag bij het uitvoeren van de werken steeds een volledige lichaamsbescherming (luchtdicht) en volgelaatsmasker met minimum een filter van het type P3.

Het geniet onze voorkeur dat deze verwijderd worden door een erkend asbestverwijderaar.

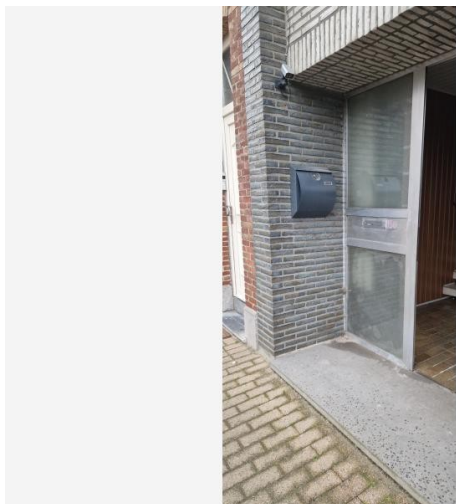
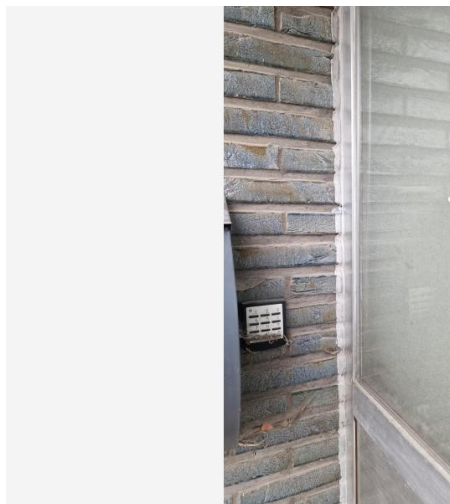
Het asbestmateriaal valt onder de mijlpaal van 2040.

| Eindbeoordeling materiaalrisico | Zeer laag materiaalrisico en/of zeer lage kans op vezelvrijgave |

| Asbestsoort (vezeltype) | Alleen chrysotiel aanwezig |
| Toestand van het materiaal | Onbeschadigd, niet verweerd |

| # | Type | Referentie | Resultaat |
|---|---|---|---|
| 2.1 | Puntmonster | 4 | Chrysotiel |

| Beschrijving | Mastiek voordeur |

- Zorg voor een veilig beheer. Vermijd het beschadigen van het asbestmateriaal. Controleer de toestand jaarlijks op wijzigingen.

- Eenvoudige handelingen: mag via doe-het-zelf of door werknemer(s) met opleidingsattest eenvoudige handelingen  
Deze toepassing kan door een aannemer die over een opleidingsattest eenvoudige handelingen beschikt of door een particulier (doe-het-zelf), verwijderd worden indien er geen verhoogd risico op vrijgave van asbestvezels (max. concentratie 0,01 vezels/cm<sup>3</sup> - CODEX Art. VI.3-54) ontstaat en de toepassing voorafgaand wordt gefixeerd/bevochtigd; de individuele elementen zonder machinale werktuigen (boormachine, slijpschijf, hogedrukreiniger,...) en zonder breken of gooien een voor een losgemaakt worden; en ten slotte dubbel en luchtdicht verpakt weggevoerd worden naar een erkend afvalpunt (recyclagepark).

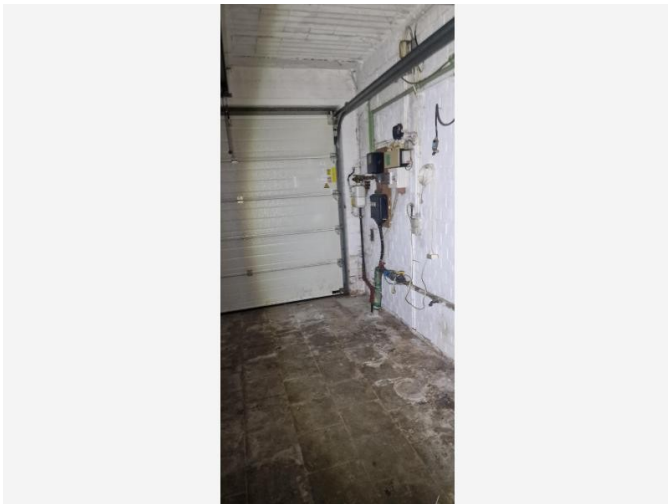
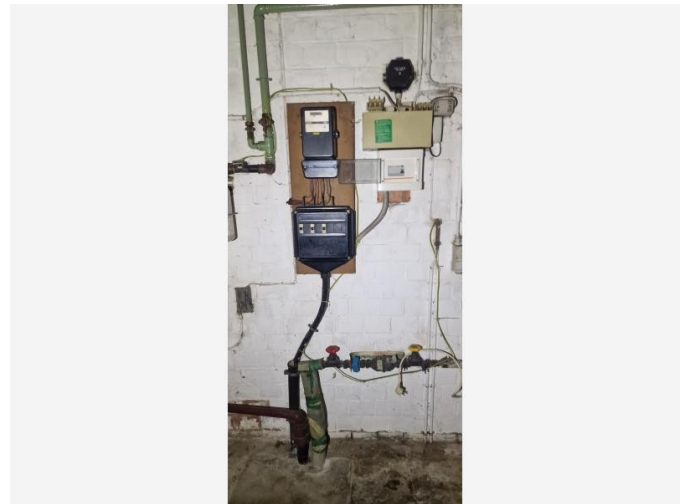
Het asbestmateriaal valt onder de mijlpaal van 2040.

| Eindbeoordeling materiaalisico | Laag materiaalisico en/of verlaagde kans op vezelvrijgave |

| Asbestsoort (vezeltype) | Crocidoliet aanwezig |
| Toestand van het materiaal | Onbeschadigd, niet verweerd |

| Beschrijving | Elektrische meter niet omkast |

- Zorg voor een veilig beheer. Vermijd het beschadigen van het asbestmateriaal. Controleer de toestand jaarlijks op wijzigingen.
- Voer bijkomende staalname(s) uit.

- Eenvoudige handelingen: mag via doe-het-zelf of door werknemer(s) met opleidingsattest eenvoudige handelingen  
Te verwijderen door de netbeheerder. Deze toepassing kan door een werknemer die over een opleidingsattest eenvoudige handelingen beschikt verwijderd worden indien er geen verhoogd risico op vrijgave van asbestvezels (max. concentratie 0,01 vezels/cm<sup>3</sup> - CODEX Art. VI.3-54) ontstaat en de toepassing voorafgaand wordt gefixeerd/bevochtigd; de individuele elementen zonder machinale werktuigen (boormachine, slijpschijf, hogedrukreiniger,...) en zonder breken of gooien een voor een losgemaakt worden; en ten slotte dubbel en luchtdicht verpakt weggevoerd worden naar een erkend afvalpunt (recyclagepark).

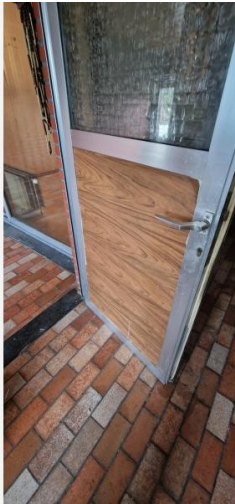
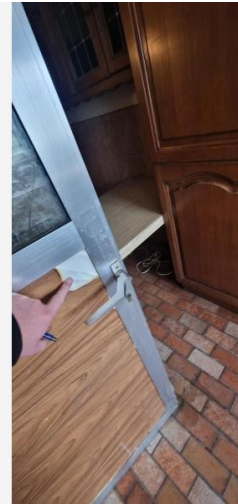
Het asbestmateriaal valt onder de mijlpaal van 2040.

- Zorg voor een veilig beheer. Vermijd het beschadigen van het asbestmateriaal. Controleer de toestand jaarlijks op wijzigingen.
- Voer bijkomende staalname(s) uit.

- Eenvoudige handelingen: mag via doe-het-zelf of door werknemer(s) met opleidingsattest eenvoudige handelingen  
Deze toepassing kan door een aannemer die over een opleidingsattest eenvoudige handelingen beschikt of door een particulier (doe-het-zelf), verwijderd worden indien er geen verhoogd risico op vrijgave van asbestvezels (max. concentratie 0,01 vezels/cm<sup>3</sup> - CODEX Art. VI.3-54) ontstaat en de toepassing voorafgaand wordt gefixeerd/bevochtigd; de individuele elementen zonder machinale werktuigen (boormachine, slijpschijf, hogedrukreiniger,...) en zonder breken of gooien een voor een losgemaakt worden; en ten slotte dubbel en luchtdicht verpakt weggevoerd worden naar een erkend afvalpunt (recyclagepark).

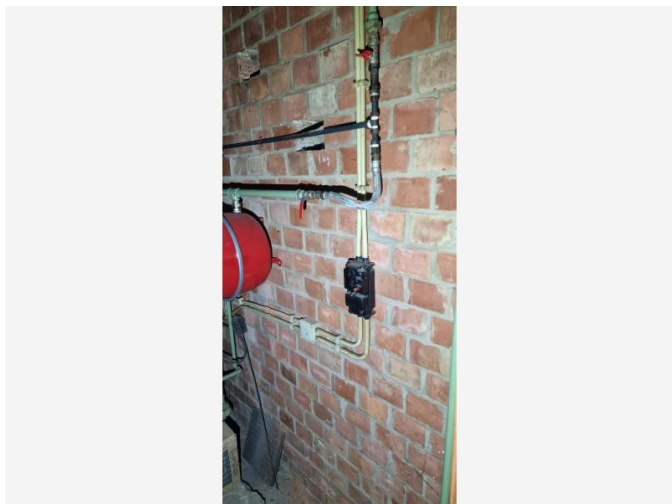
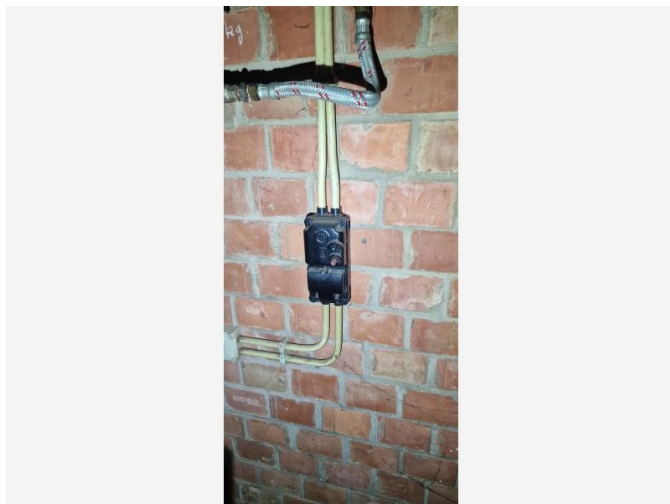
| Opmerking | De hoeveelheid is een schatting. |

- Eenvoudige handelingen: mag via doe-het-zelf of door werknemer(s) met opleidingsattest eenvoudige handelingen  
Deze toepassing kan door een aannemer die over een opleidingsattest eenvoudige handelingen beschikt of door een particulier (doe-het-zelf), verwijderd worden indien er geen verhoogd risico op vrijgave van asbestvezels (max. concentratie 0,01 vezels/cm<sup>3</sup> - CODEX Art. VI.3-54) ontstaat en de toepassing voorafgaand wordt gefixeerd/bevochtigd; de individuele elementen zonder machinale werktuigen (boormachine, slijpschijf, hogedrukreiniger,...) en zonder breken of gooien een voor een losgemaakt worden; en ten slotte dubbel en luchtdicht verpakt weggevoerd worden naar een erkend afvalpunt (recyclagepark).

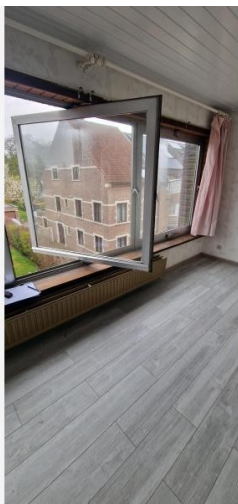
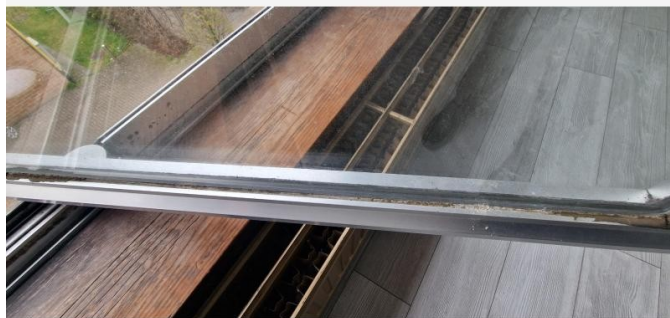
| Opmerking | De hoeveelheid is een schatting. |

- Eenvoudige handelingen: mag via doe-het-zelf of door werknemer(s) met opleidingsattest eenvoudige handelingen  
Deze toepassing kan door een aannemer die over een opleidingsattest eenvoudige handelingen beschikt of door een particulier (doe-het-zelf), verwijderd worden indien er geen verhoogd risico op vrijgave van asbestvezels (max. concentratie 0,01 vezels/cm<sup>3</sup> - CODEX Art. VI.3-54) ontstaat en de toepassing voorafgaand wordt gefixeerd/bevochtigd; de individuele elementen zonder machinale werktuigen (boormachine, slijpschijf, hogedrukreiniger,...) en zonder breken of gooien een voor een losgemaakt worden; en ten slotte dubbel en luchtdicht verpakt weggevoerd worden naar een erkend afvalpunt (recyclagepark).

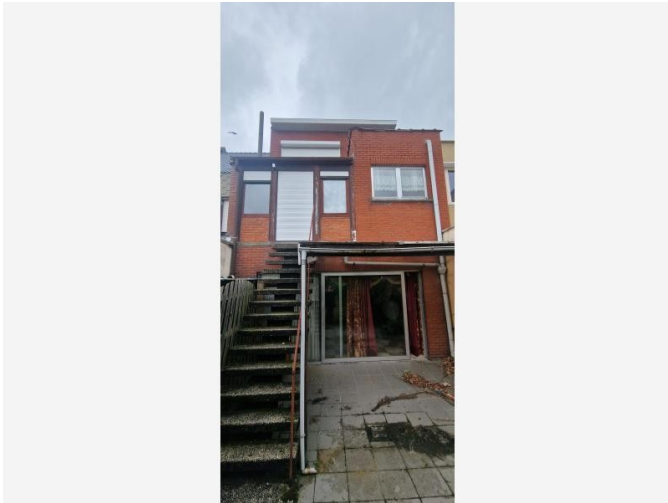
**Uitleg van de asbestdeskundige:** In het kader van een asbestattest voor overdracht (verkoop, schenking), hoeven toepassingen die zich hoger dan 3,5m vanaf een veilige ondergrond situeren, niet onderzocht te worden. De daken zouden bereikbaar zijn via de ramen op verdieping twee achteraan, maar in beide gevallen zijn de rolluiken afgelaten en defect. De platte daken konden niet op een veilige manier bereikt worden via een ladder.

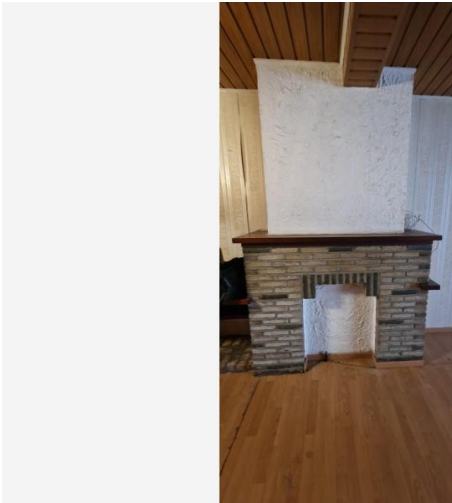
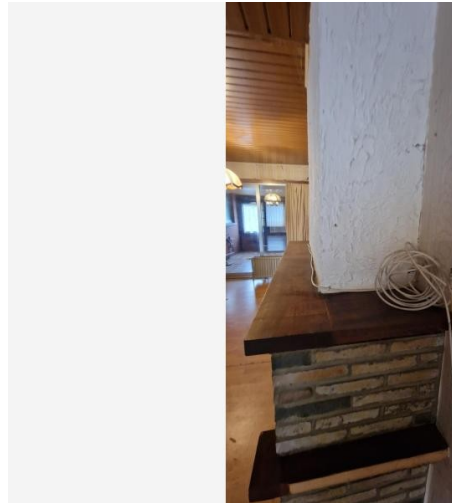
## Fiche 10: Pleisterwerk schouwmantel

Geen asbest

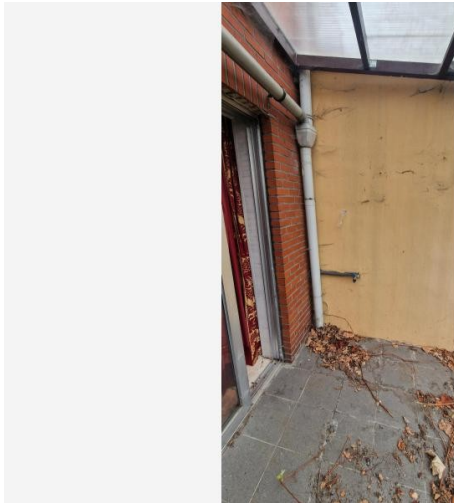
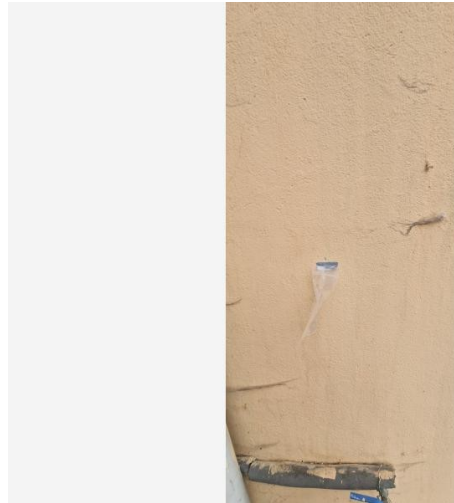
## Fiche 12: Cementen smeerlaag buiten

Geen asbest

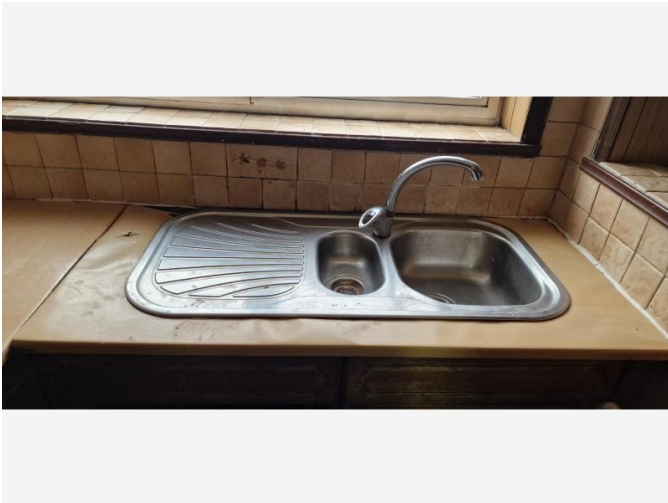
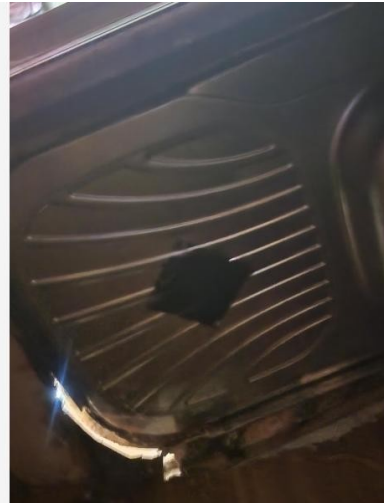
## Fiche 13: Geluidsdemper spoelbak

Geen asbest

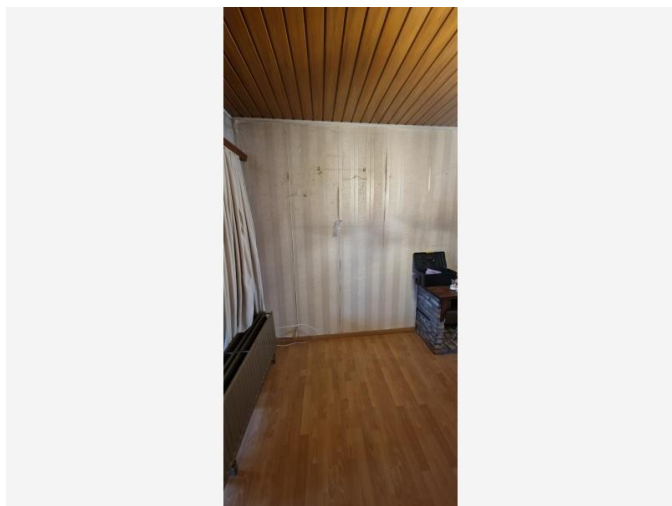
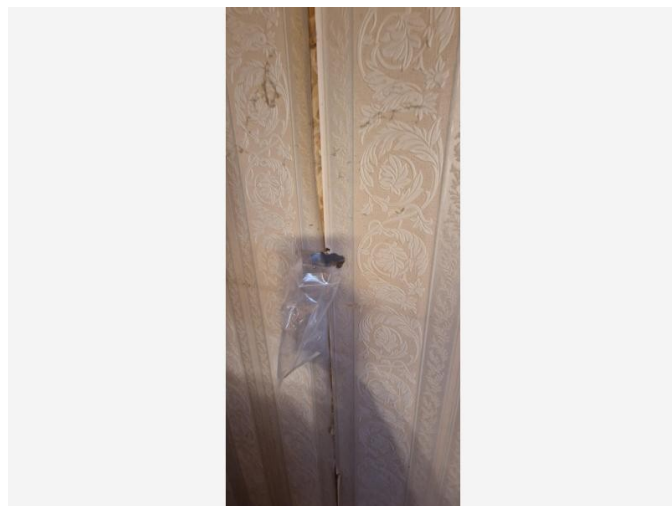
## Fiche 14: Pleisterwerk wanden

Geen asbest

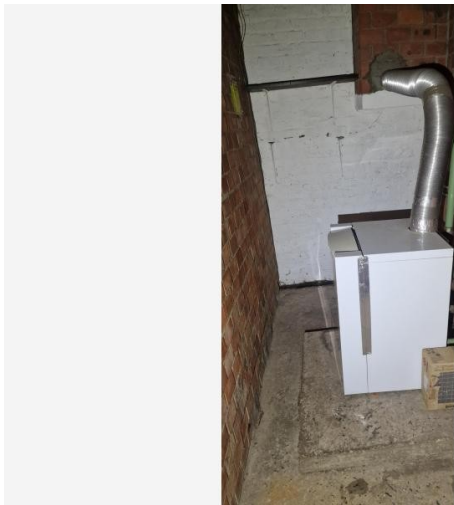
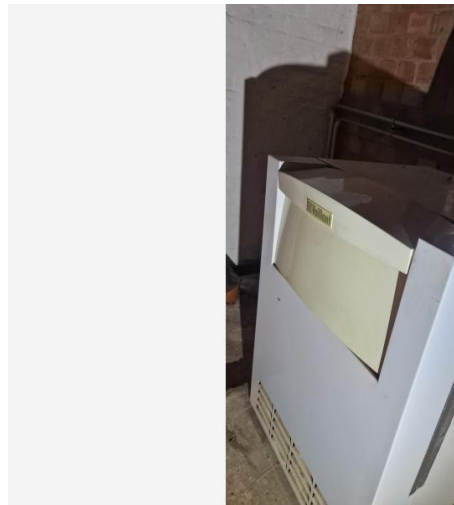
### Fiche 15: CV-ketel (niet verdacht)

| Beschrijving | Notitie | Terug te vinden op plannen |
|---|---|---|
| Fiche 15: CV-ketel (niet verdacht) | De CV-ketel (dichtingen, isolerend materiaal) is niet asbestverdacht. | Plan 1.2: Gelijkvloers |
